**PORI**  
**Näytteidenotto Kallonlahden hylystä dendrokronologista ajoitusta varten**  
**30.11.-1.12.2009**

MUSEOVIRASTO

Meriarkeologian yksikkö  
Johanna Mäkinen 2009

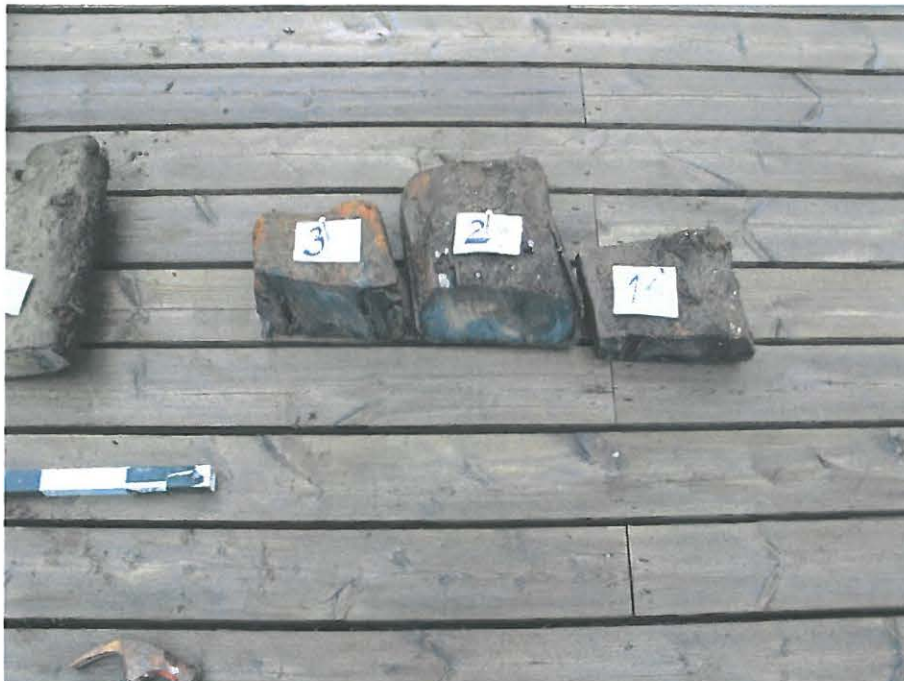
Vedenalaistyön suorittivat Johanna Mäkinen ja Aki Leinonen. Kaikki näytteet saatiin sahattua yhteensä neljän sukelluksen aikana siten, että sekä Leinonen että Mäkinen tekivät molemmat kaksi sukellusta. Pekka Paanasalo toimi pinta-avustajana veneestä käsin. Työtä nopeutti se, että hyllylle edellisenä päivänä tuotu merkkipoiju oli saatu osumaan täsmälleen hyllyn viereen, eikä hylkyä näin ollen tarvinnut etsiä sukeltamalla. Näytteiden sahaaminen aloitettiin hyllyn laitalaudoituksesta, joka kohosi pystysuoraan ylöspäin pohjan tasosta noin metrin etäisyydellä merkkipoijun ankkurista. Näytteet 1-6 sahattiin kylkilaudoituksesta, ja tunnustelemalla rakenteita käsin pyrittiin varmistumaan siitä, ettei samasta rakenneosasta sahata kahta näytettä. Näyte nro 7 sahattiin keskeimmällä hylkyä sijaitsevasta parrumaisesta rakenneosasta. Kappale, josta näyte sahattiin, on veistetty, ja siinä on liitokselta vaikuttava kohta. (Katso kuvat 1 ja 2.)

Kuva 1. Näytteet 1-3. MA200923:1.

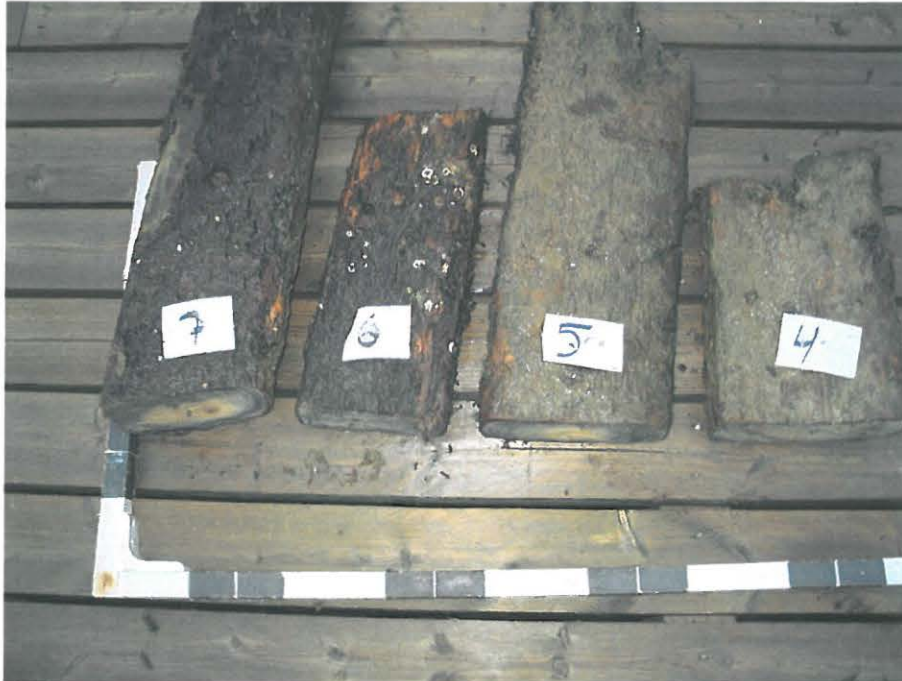
Kuva 2: Näytteet 4-7. MA200923:3.

Kun hyllyltä oli sahattu seitsemän näytettä, vietiin näytteet rantaan, jossa Pentti Zetterberg otti ne vastaan. Mainituista seitsemästä näytteestä hyväksyttiin tutkittavaksi kuusi (näytteet 1-5 ja 7). Näytteessä nro 6 oli vähäinen määrä vuosilustoja, minkä takia se jätettiin tutkittavaksi valitun aineiston ulkopuolelle. Kallonlahden hyllyltä katsottiin saaduksi riittävästi kelvollista materiaalia, ja loput näytteet päätettiin ottaa toisesta, lähempänä sataman rantaa sijaitsevasta hyllyn osasta.

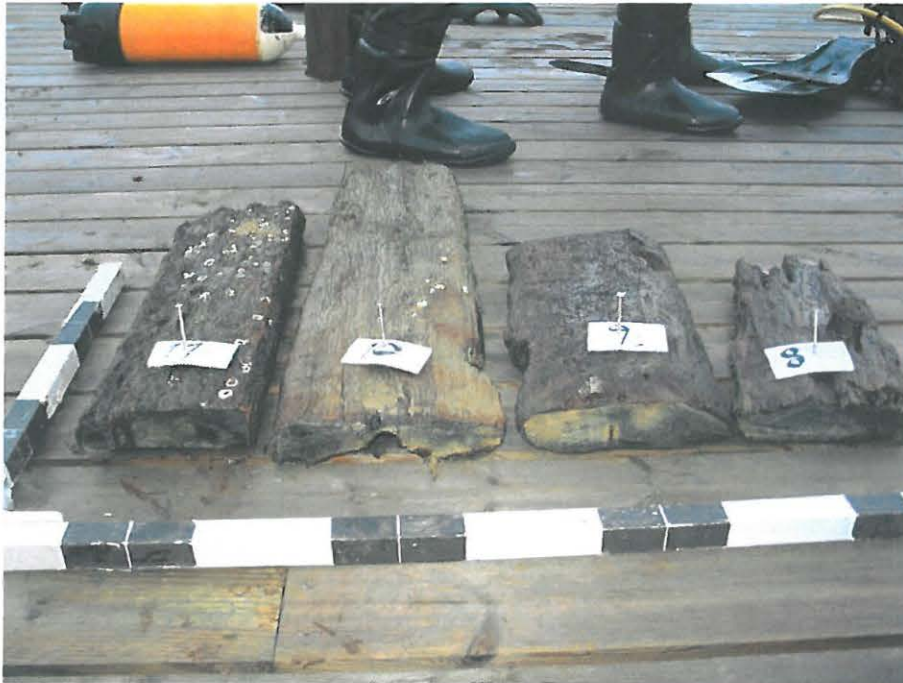
Kuten Kallonlahden hyllyn, myös rannempana sijaitsevan kohteen poijutus edellisellä päivänä oli onnistunut hyvin, joten tätäkään kohdetta ei tarvinnut etsiä sukeltamalla. Näkyvyys oli edelleen olematon, ja hyllyn osaa käsin tunnusteltaessa todettiin kappaleen laudoitusta olevan lappeellaan pohjassa. Laidoituksen asento teki sahaamisesta hankalampaa kuin Kallonlahden hyllyllä, missä laudoitus kohosi pohjasta pystysuoraan ylöspäin. Hyllyn kappaleesta saatiin kuitenkin sahattua neljä näytettä (näytteet 8-11), jotka kaikki hyväksyttiin tutkittaviksi. (Katso kuva 3.) Laidoista sahattujen näytteiden muotoa tutkittaessa niissä havaittiin eroja Kallonlahden hyllyn laudoista sahattuihin näytteisiin nähden. Kallonlahden hylky on tasasaumainen, mutta nämä toisen kohteen lautanäytteet antoivat vaikutelman limisaumaisesta laudoituksesta. Silmämääräisesti tehtyjen havaintojen perusteella ei kuitenkaan ole mahdollista varmuudella sanoa, että kyseessä on kaksi eri hylkyä, vaan asia varmistuu dendrokronologisen analyysin yhteydessä.

Kuva 3: Näytteet 8-11. MA200923:5.

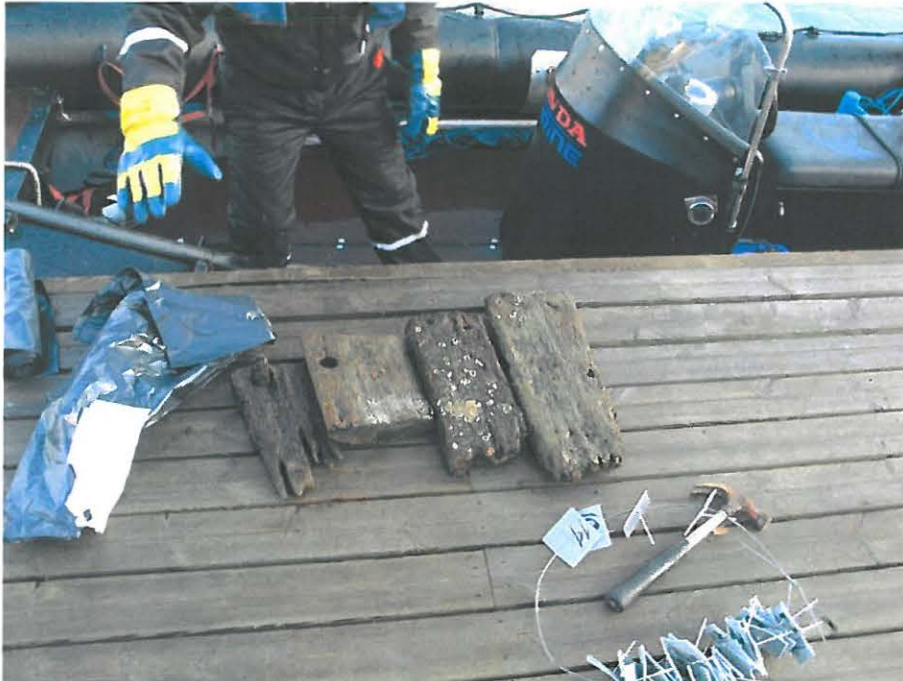
Veden alla sahattuja näytteitä ei kuljeteta laboratorioon tutkittaviksi sellaisenaan, vaan rannassa sahattiin tutkimusta varten pienemmät ja helpommin kuljetettavat kappaleet sopivista kohdista näytteitä. Lähes kaikista näytteistä jäi siten ylijäämäpaloja, jotka palautettiin Kallonlahden hyllylle. (Katso kuva 4.) Tämä

Kuva 4: Ylijääneet näytepalat odottavat kuljetusta takaisin hyllylle. MA200923:10.
