KOKEMÄEN KIRKKO

SISÄTILOJEN VÄRITYSTUTKIMUS
Jaana Finnberg, Verstas2

RAKENNUSHISTORIAA
Ulla Rahola, Arkkitehtitoimisto Ulla Rahola

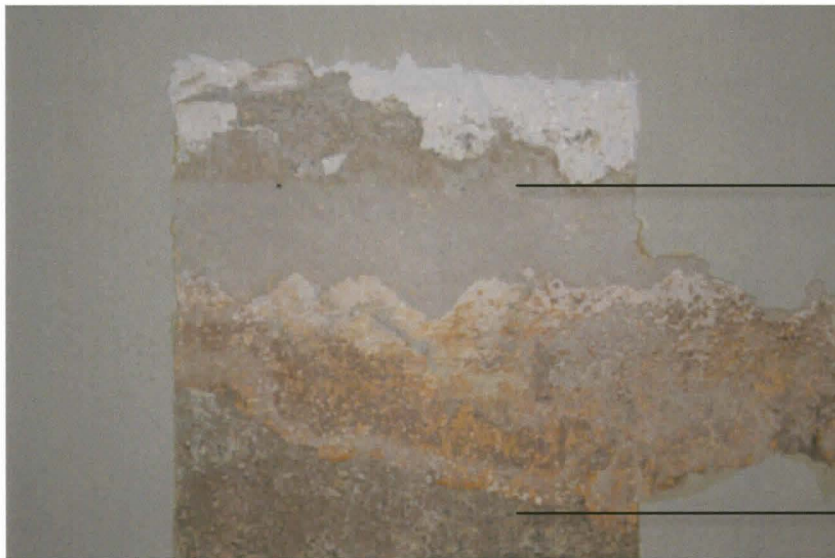
Fragmentissa näkyy seinän yläosan liimamaalia ja alaosan öljymaalia, mutta rajaus on hävinnyt.

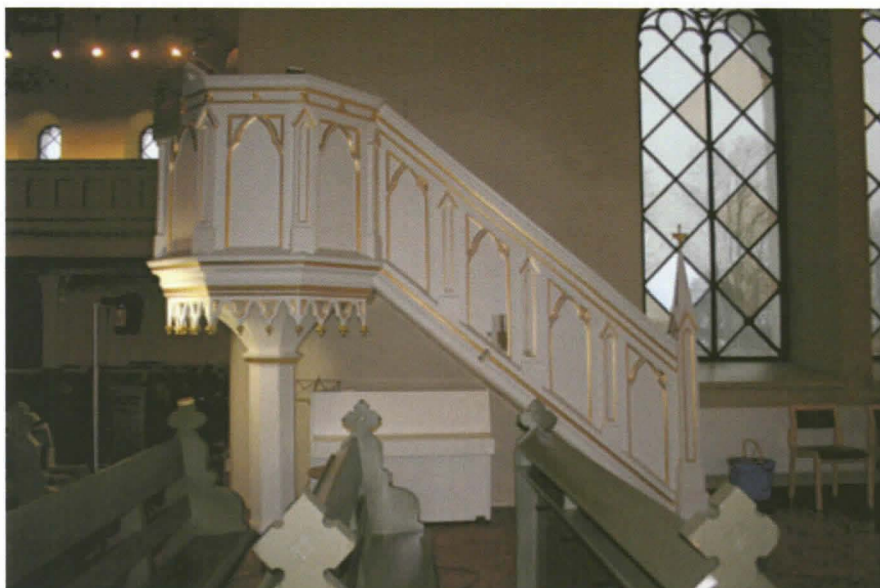
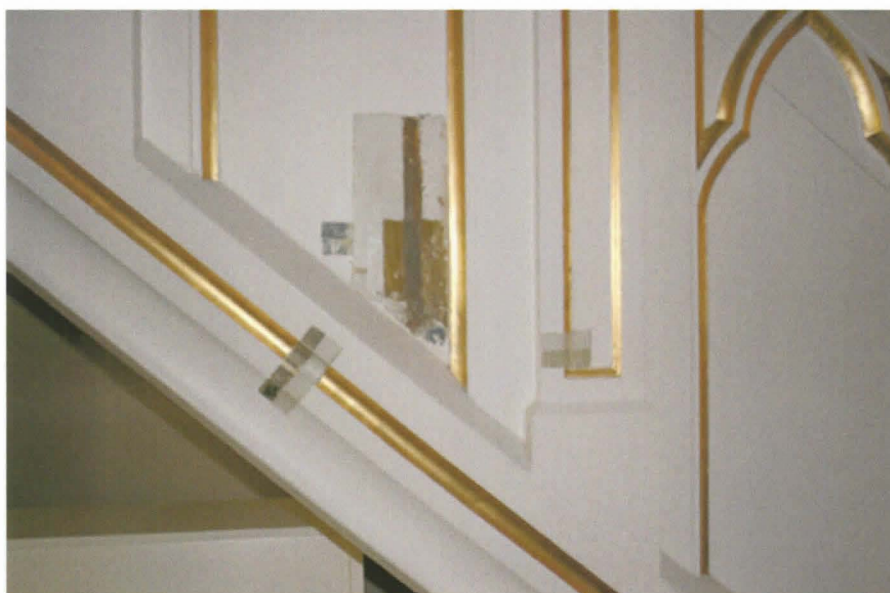
Saarnastuoli

Saarnastuolin peileistä on poistettu alun perin niissä ollut sisempi toinen listoitus.

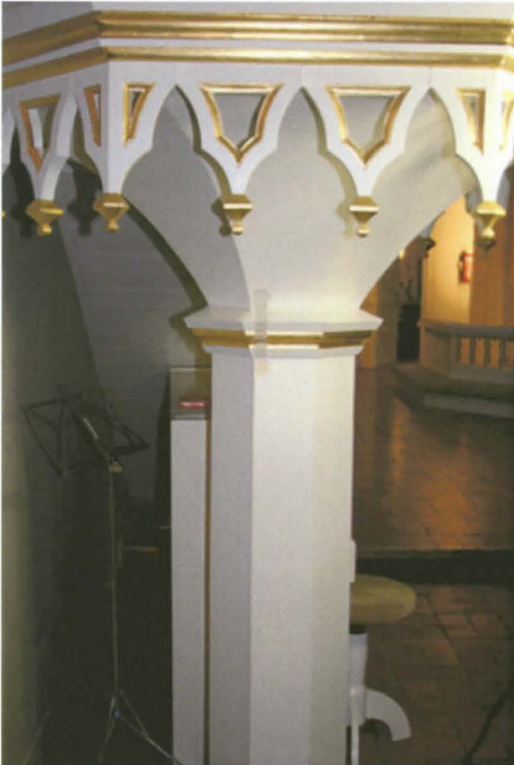
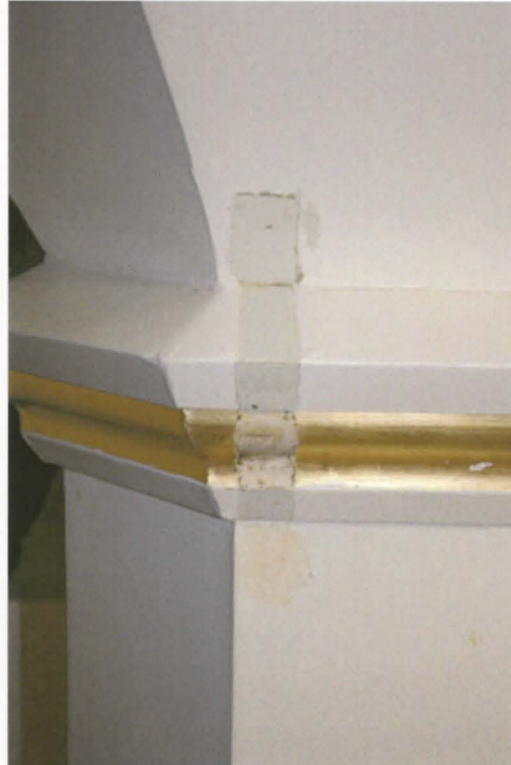
Saarnastuolin jalustasta alaosassa ei ole, kun yksi pintakäsittelykerros. Todennäköistä on, että jalusta on tehty 1960-luvun muutostöissä.

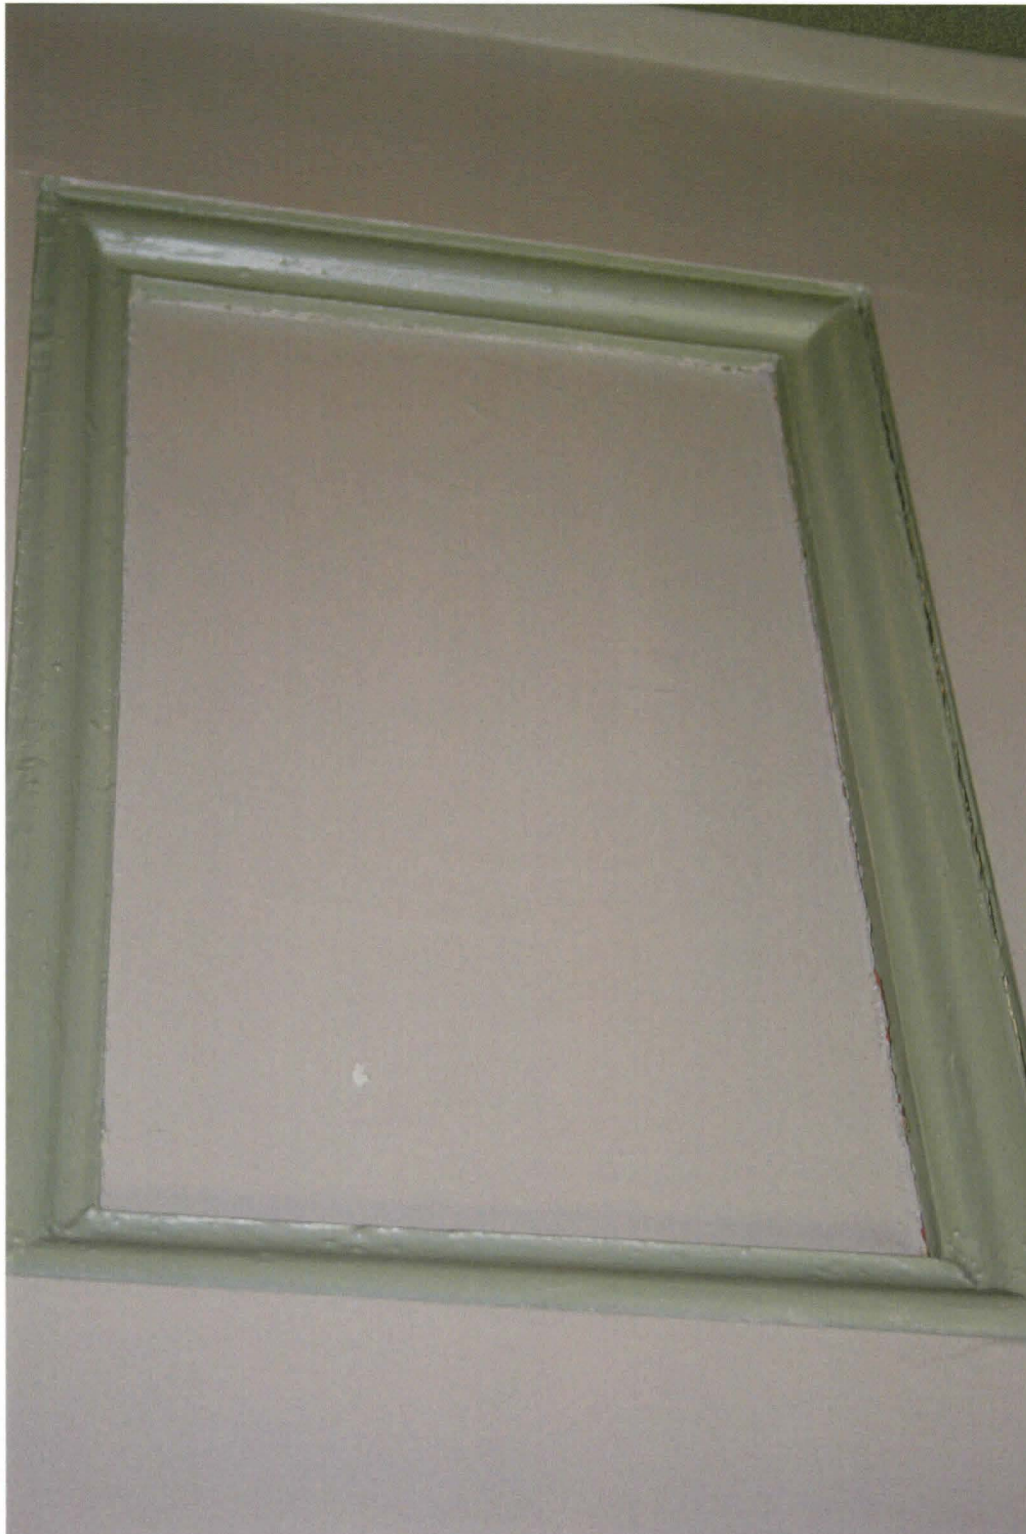
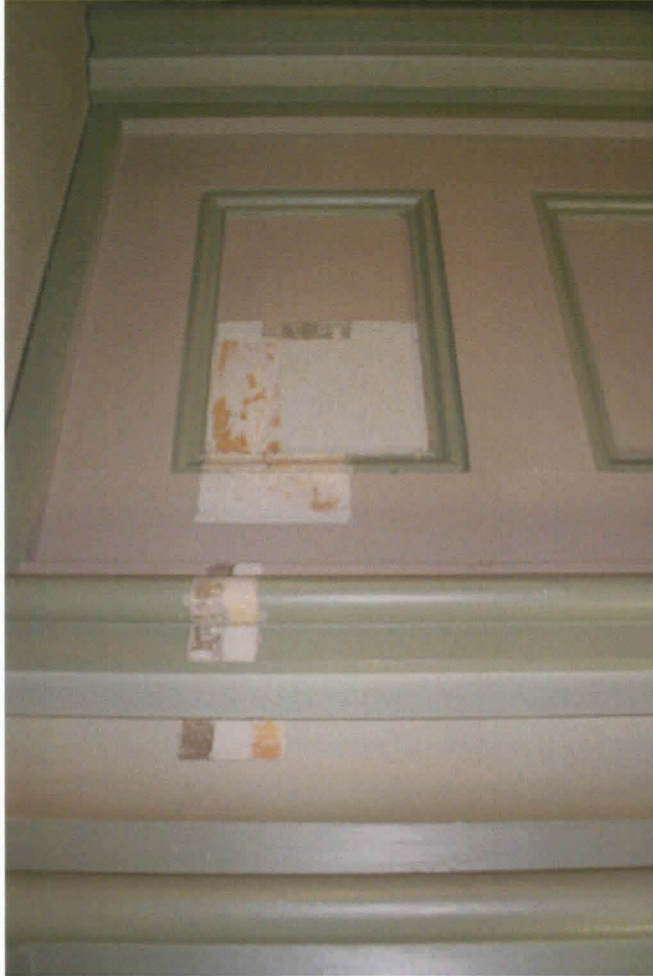
Lehterin kaide

Tutkimuksissa havaittiin, että kaiteen peileissä on päällä olevien maalikerrosten alla koristemaalauksia, jotka todennäköisesti ovat Urho Lehtisen vuonna 1936 tekemiä. On varottava, ettei niitä tulevaisuudessa vaurioiteta.

Lehterin kaiteesta ei onnistuttu aikataulun puitteissa saamaan esille 30-luvun koristemaalausta. Maalikerrokset ovat hyvin ohuita ja olisi tarvittu lisää aikaa selvittämään oikea esinottomenetelmä.

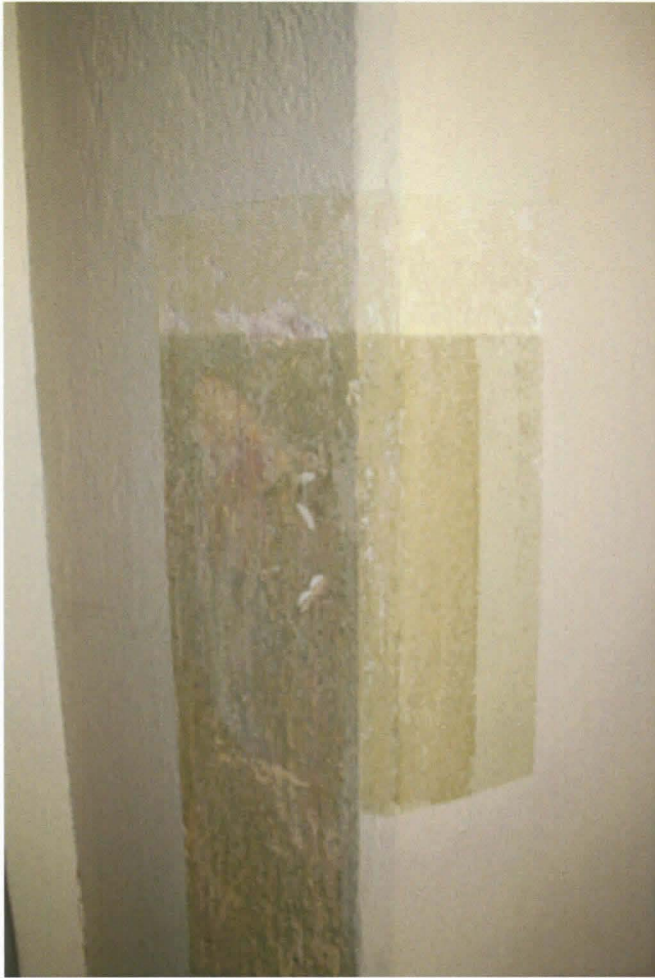
Sakastin seinän alaosa

Sakastin seinien alimmaisista pintakäsittelykerroksista ei onnistuttu saamaan hyvää fragmenttia, koska tutkimuskohtaa oli runsaasti hiottu tai muuten tvöstetty.

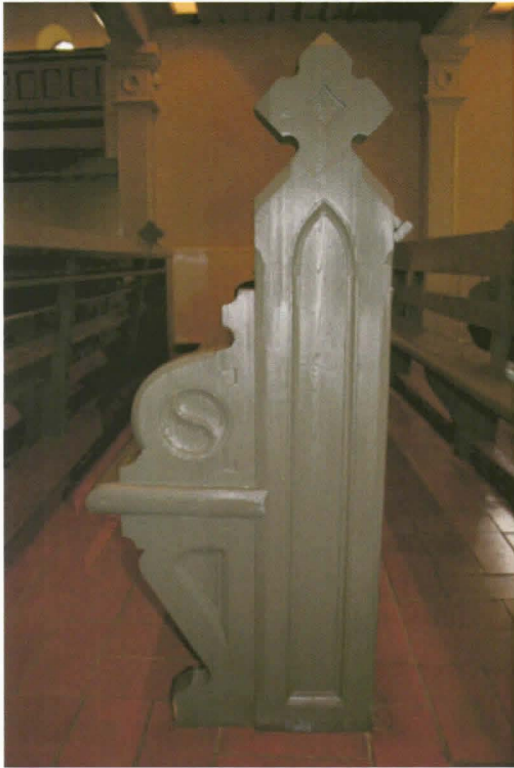
Penkit

Alakerran penkit on hiekkapuhallettu pilalle.

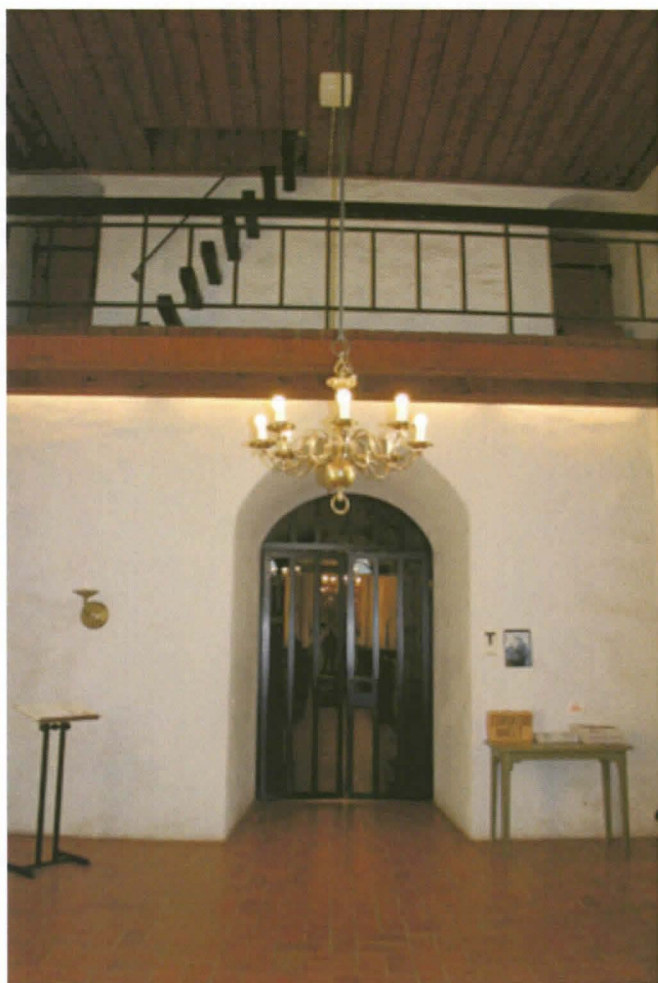
Vestibyyli

Tässä tilassa ei tehty tutkimuksia, mutta silmämääräisesti havaittiin, että seinien nykyinen maali on monin paikoin irti alustasta. Lisäksi se on täysin epäsopiva vanhan alla olevan maalin päälle. Se olisi poistettava.
