RAPORTTI RAAHEN PIKKU JAKENARON JÄTINKIRKON VAURIOIDEN ENNALLISTAMISESTA

15.-18.10.2001

Pk. 2441 10, Kopsa
X= 7167 34
Y= 387 95
Z= 78,5-79,5 m mpy

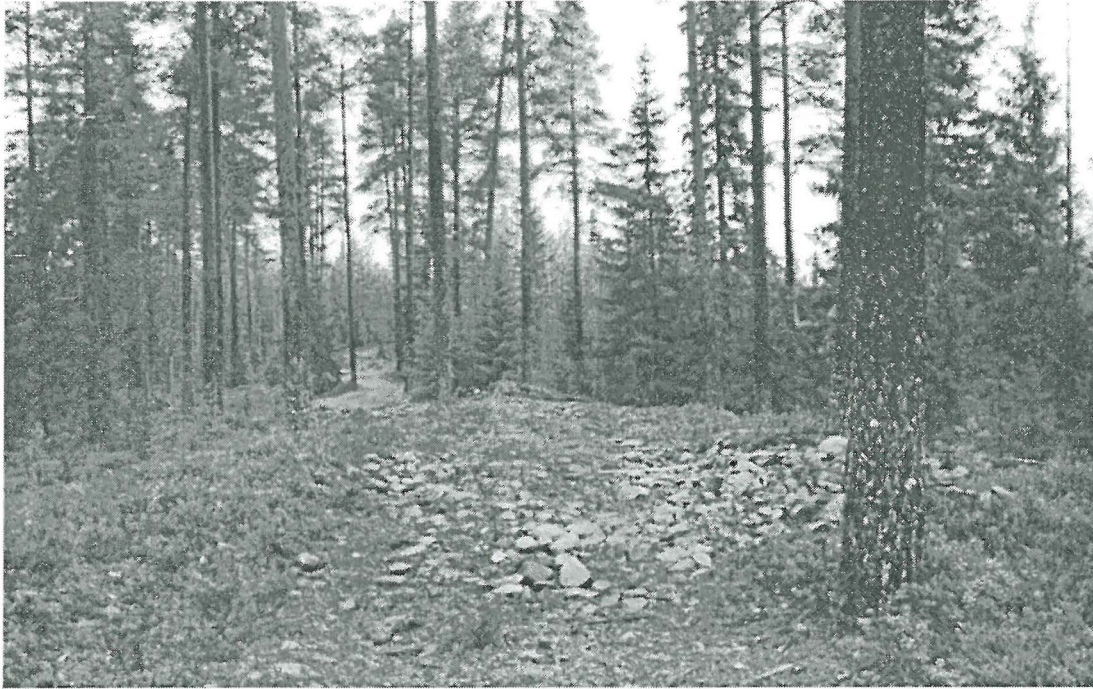
Pahinta tuhoa puskutraktori oli aiheuttanut sekä eteläiselle että pohjoiselle päädylle. Päätyvallit oli ajettu matalaksi ja niihin kuuluvia kiviä ja pintakasvillisuutta oli siirretty sivuun metsätien molemmille puolille. Eteläisessä päädyssä tuhoalueen laajuus oli itä-länsi -suunnassa 9 metriä. Etelästä pohjoiseen oleva leveys oli puolestaan noin 3 metriä. Pohjoispäädyssä vastaavat tuhoalueen mitat olivat 10 ja 5 metriä. (Kuva 1)

Kuva 1. Etualalla pohjoinen päätyvalli jätinkirkon sisästä kuvattuna. (400)

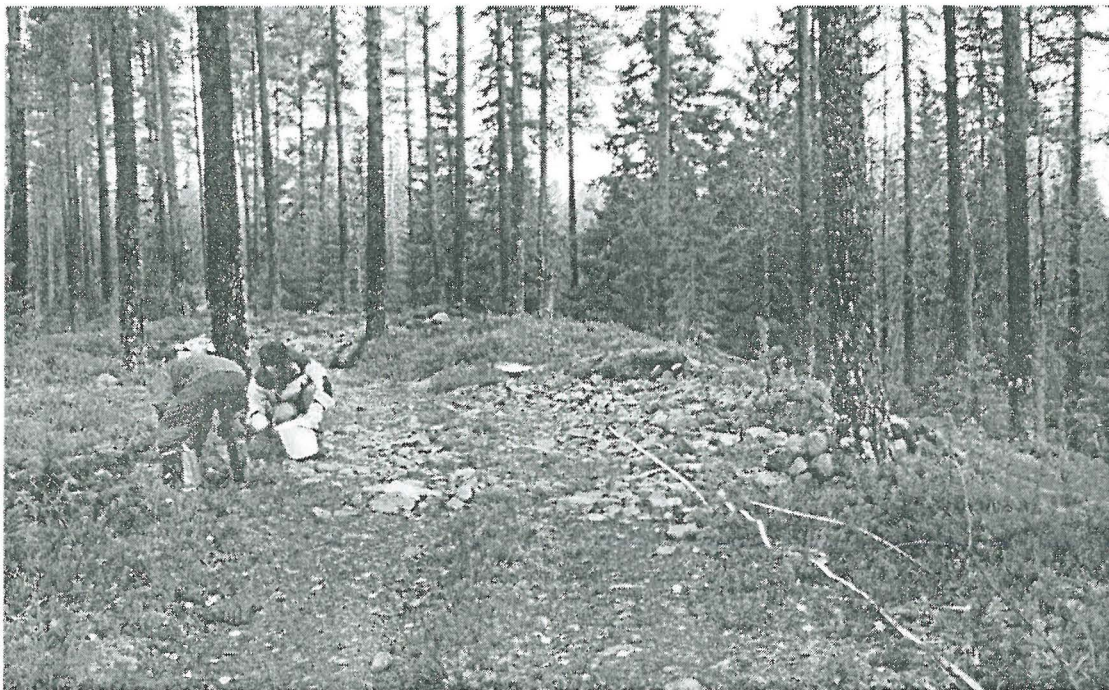
Jätinkirkon itäisen vallin keskiosaa, eteläpäädyssä mitattuna kohdalla 15-22 metriä, oli myös tuhottu. Osa vallin kivistä oli puskettu itäisen puoleiseen rinteeseen sekä osa kohti länsivallia. Tällä kohdalla kiviä löytyi itä-länsi -suunnassa 7 metrin matkalta. (Kuva 2)

Kuva 2. Itäisen vallin keskiosan tuhot. Metsätien länsipuolelle siirrettyjä kiviä kerätään.(200)

Tuhojen korjaus aloitettiin itävallin keskiosasta. Ympäristöön levinneet kivet siirrettiin käsin ja ämpäreitä apuna käyttäen takaisin valliin. Pienemmät kivet kasattiin valliin

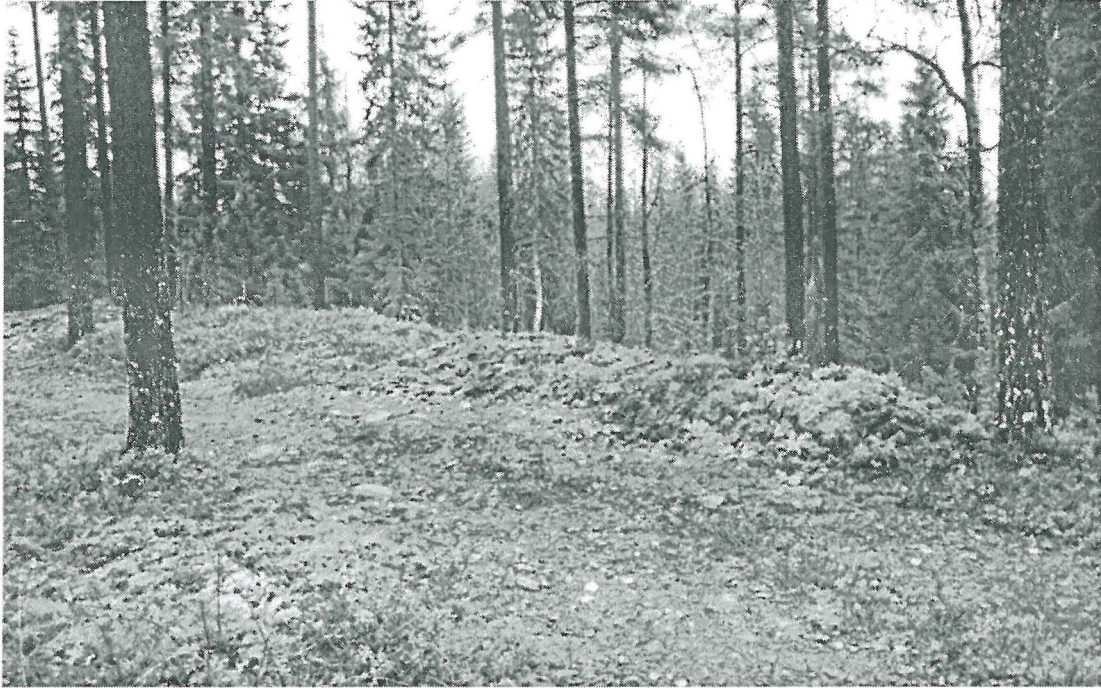
Kuva 3. Itäinen valli kokoamisen ja maisemoinnin jälkeen.

ensin, sen jälkeen päällimmäisiksi suurempia. Kun valli saatiin kasattua, peitettiin kivet lännen puoleiselta rinteeltä irrotetulla pintakasvillisuudella. Näin saatiin valli maisemoitua muuhun valliin ja ympäristöön sopivaksi. (Kuva 3) Tälle alueelle tehtiin lisäksi kaksi koekuoppaa. Toinen sijaitsi eteläpäädyn ulkoreunasta 15,50-16 metriä pohjoiseen ja 3-3,5 metriä itävallin sisäreunasta länteen. Toinen taas 18-18,50 metriä etelästä pohjoiseen ja 3-3,5 metriä itävallista länteen. Kumpikin kuopista sisälsi lähinnä vain kiviä, mitään löytöjä ei tullut.

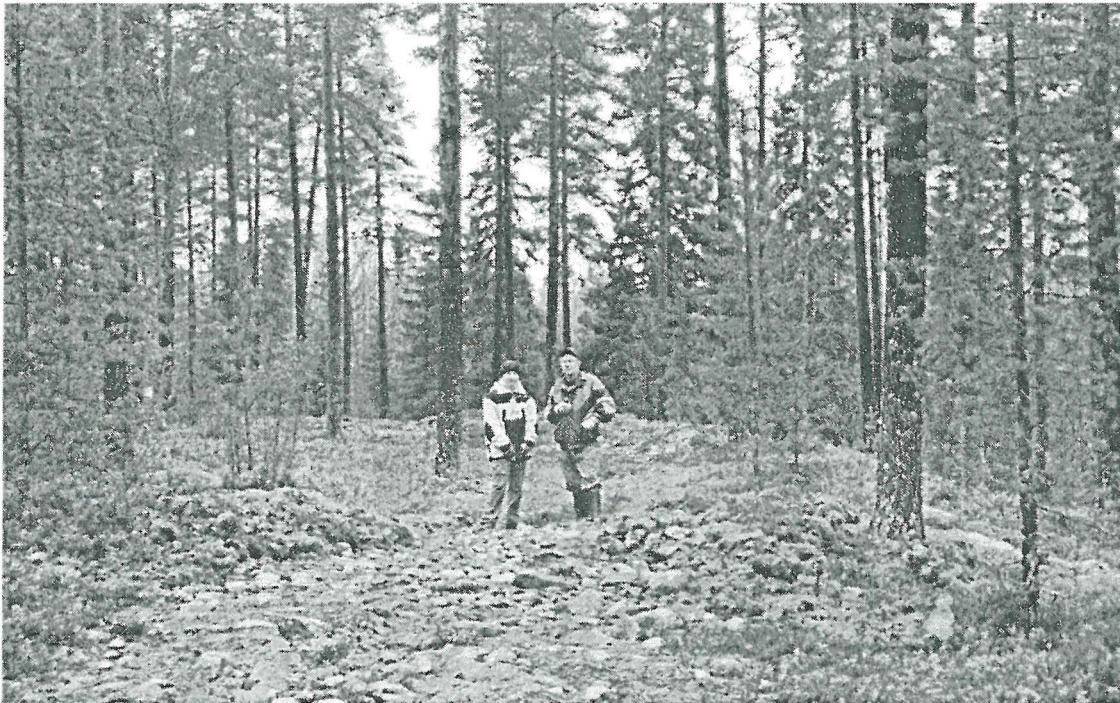
Kuva 4. Eteläpääty ennallistettuna. (200)

Eteläpäädyn korjaaminen toteutettiin samalla tavalla. Kivet kasattiin valleiksi ja peitettiin kasvillisuudella. Päätyyn jätettiin keskelle 1,5 metriä leveä hieman matalampi kohta, joka jätettiin paljaaksi. Jätinkirkolla kulkevat retkeilijät voivat näin turvallisemmin ja rakennetta enempää tuhoamatta kulkea jätinkirkon läpi. (Kuva 4)

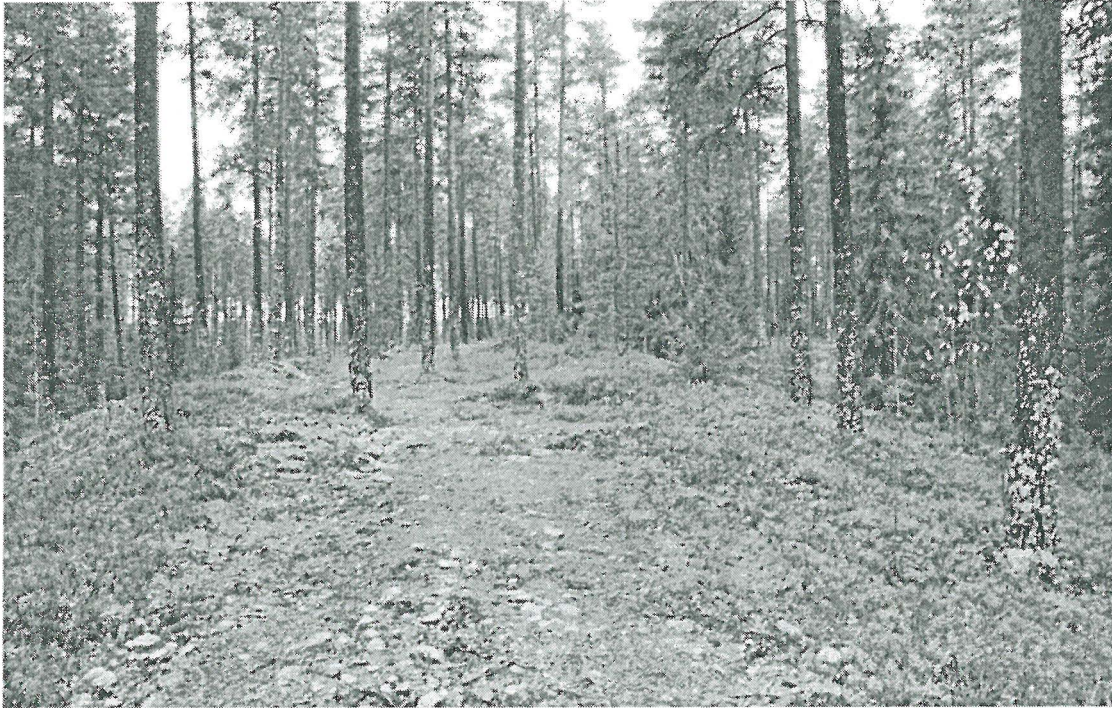
Kuva 5. Pohjoispääty ennallistettuna. (400)

Pohjoispääty oli ennen rakenteen tuhoamista eteläpäätyä paljon matalampi. Vallimainen rakenne oli siitä heikommin erotettavissa. Näin vallin keskiosa, jossa metsätie kulkee, oli osin säilynyt tuhoutumattomana. Idän puoleiselta osalta kiviä oli osittain puskettu rinteeseen, niitä löytyi kolmen metrin matkalta. Lännen puolelta tuhoutuneen osan pituus oli vain 1,30 metriä. Kivet koottiin valliin ja peitettiin pintakasvillisuudella. (Kuva 5)

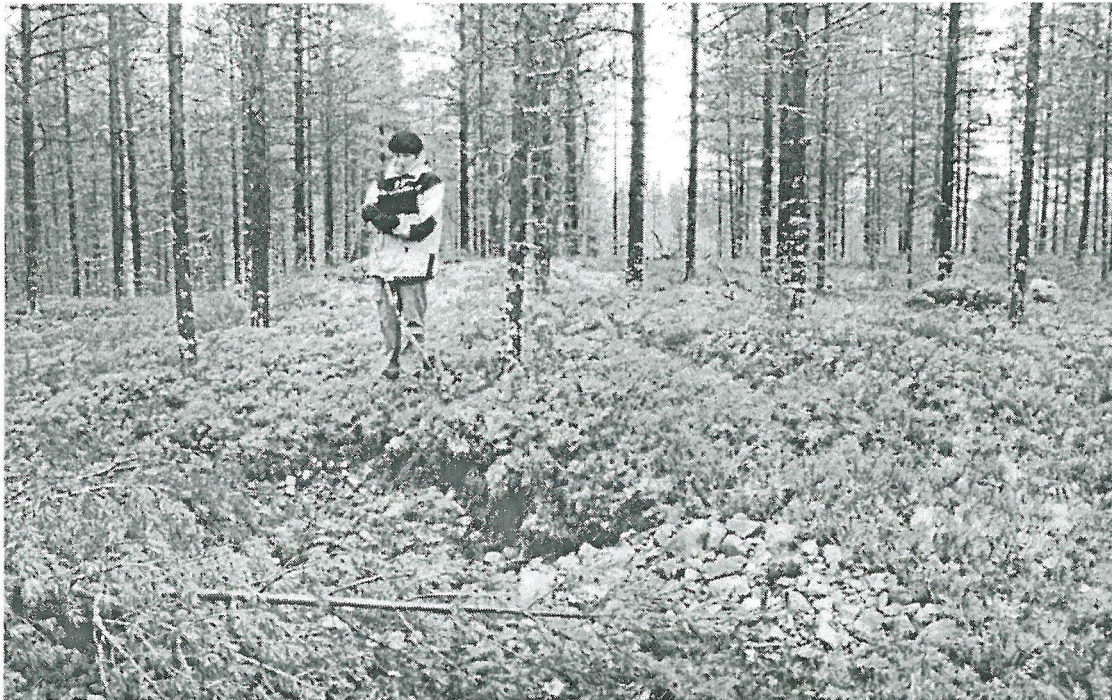
Metsätien varrella, muutaman sadan metrin päässä Pikku Jakenarosta, on toinen jätinkirkko. Tehty tie kiertää jätinkirkon vasemmalta, eikä ole rikkonut sen rakennetta. Kuitenkin aivan sen reunan läheltä on otettu maata ilmeisesti tien tasaamiseen ja paikalla on selvästi nähtävä soranottokuoppa. Myös tämä jätinkirkko merkittiin puihin kiinnitetyillä väliaikaisilla muinaismuistolakitauluilla. (Kuva 6)

Kuva 6. Soranottokuoppa Jylhänharjun jätinkirkon vieressä.

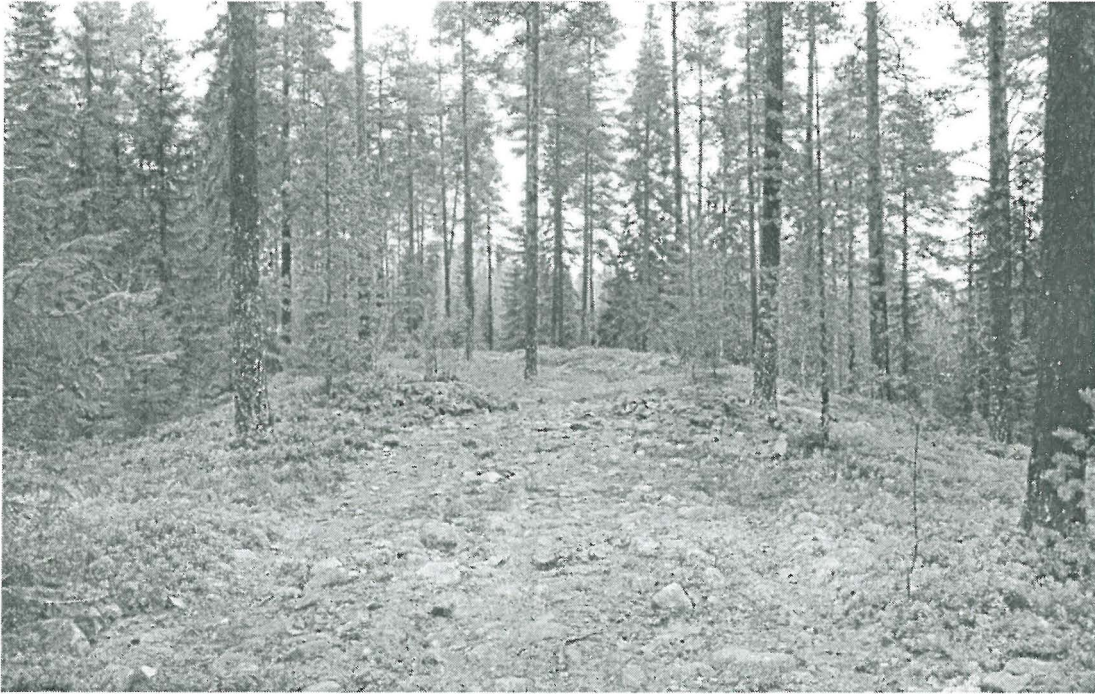
Kuva 7. Yleiskuva Pikku Jakenaron jätinkirkosta ennallistamisen jälkeen. (200)

Ennallistamistyöt tehtiin aikaisempia dokumentteja apuna käyttäen. Jätinkirkon päädyt ja itävallin keskiosa koottiin lähelle entistä muotoa. Maisemoinnilla pyrittiin sulauttamaan jätinkirkko paremmin maastoon. (Kuva 7) Töiden aikana ei löydetty mitään irtolöytöjä, eikä mitään löytynyt myöskään koekuopista. Osa mahdollisista löydöistä on varmasti rikkoutunut ja kulkeutunut pois paikaltaan latu-uraa tehtäessä. Yhteys Museoviraston aluevalvoja Markku Torviseen toimi koko ennallistamistyön ajan.

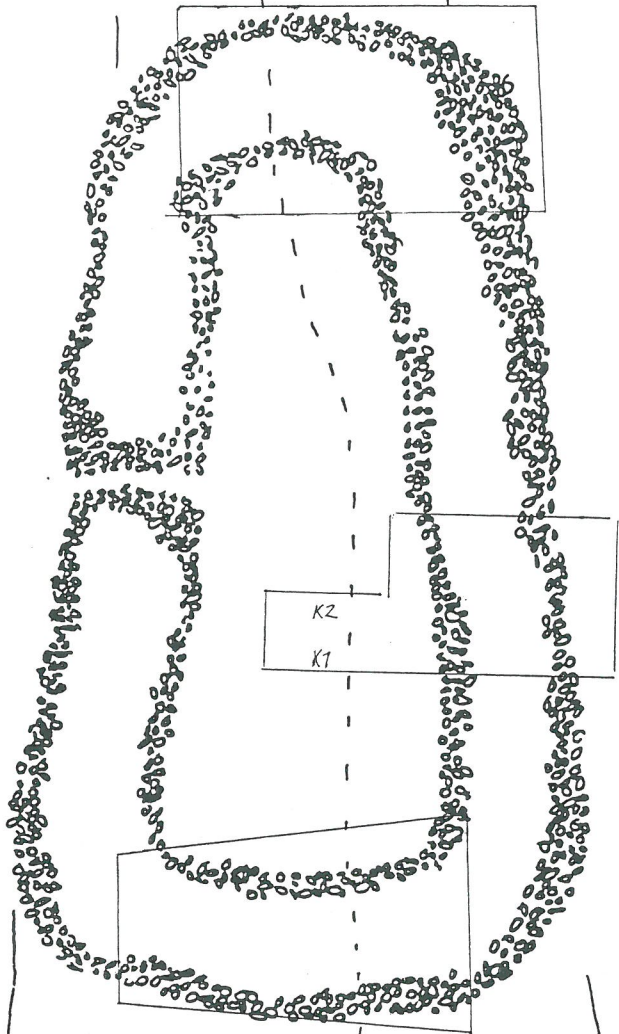
Kartta 1.

JÄTINKIRKOLLE AIHEUTUNEET VAURIOT (Kartta 1)
