TARKASTUSRAPORTTI
KATANPÄÄN LINNAKESAARI

Kustavi

Metsähallitus 2009
Mia Puotunen

KATANPÄÄN RAKENNUSKANNAN TARKASTUS 24.11.2009

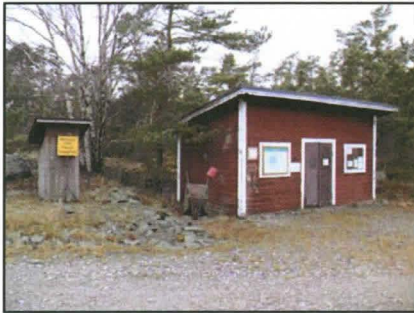
1. Polttoainevarasto

Pulpettikattoinen, puurunkoinen ja vaakaponttilaudoituksella vuorattu varasto rannan tuntumassa. Ikkunat on laitettu umpeen levyillä jotka toimivat opasteen ja ilmoitusten pohjina.

Räystäslautojen muutosahaus vielä näkyvissä.

Alimmat rakenteet osin maan alla, mikä on synnyttänyt jo vaurioita alimpiin rakenteisiin varsinkin takaseinällä. Vaurioita on voinut myös aiheuttaa katolta valuva ja maasta seinille roiskuva vesi.

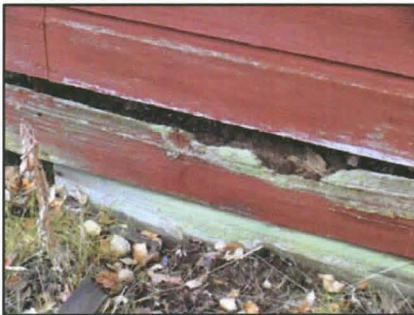
Yleisilme kulunut ja hieman epäsiisti.

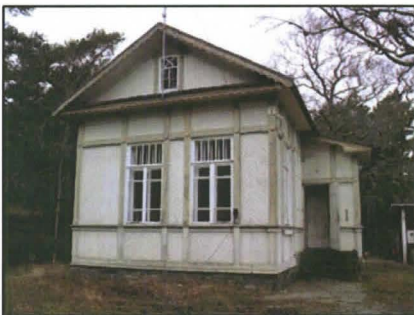
2. Santarmien talo ja varasto

Rakennus on valmistunut 1916. Hirsirunkoinen, kivijalalle perustettu, satulakattoinen ja vaihtelevalla ponttilaudoituksella vuorattu rakennus.

Ulkoikkunoiden kunnostus on tarpeellinen. Ikkunoiden alla olevan hirsikerran kunto on tarkastettava.

Ulkolaudoitus on pääasiassa hyvässä kunnossa. Maalaus ja lahojen osien vaihto on tarpeen lähivuosina.

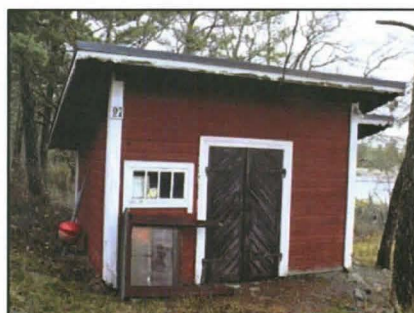
Varaston alimmat puurakenteet kaipaavat paikoin uusimista. Maan kosteus vaurioittaa alimpia puuosia.

Maalaus tarpeen jossain vaiheessa

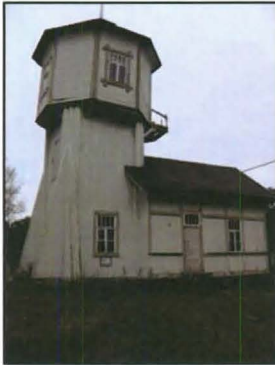
3. Vesitorni

Vesitorni on valmistunut 1916. Kiville perustettu ja hirsirunkoinen rakennus on vuorattu vaihtelevalla ponttilaidoituksella.

Sisäänkäynnin ja portaiden kohdalla on seinässä lahovaurioita, sillä portaat ovat uittaneet vettä rakenteisiin.

Alapohjan kunto on tarkistettava. Alkuperäisen puulattian päälle on tehty betonivalu (?)

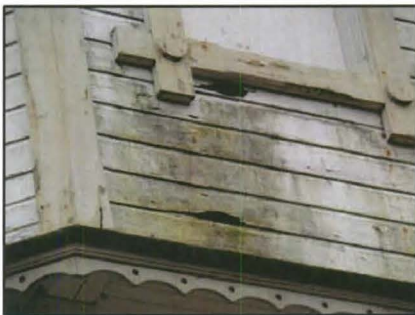
Tornin parveke on romahtamassa ja tornin seinissä on havaittavia kosteusvaurioita. Tornin ikkunat ovat tippumassa. Torniosa vaatii pikaisia toimenpiteitä suurempien tuhojen estämiseksi.

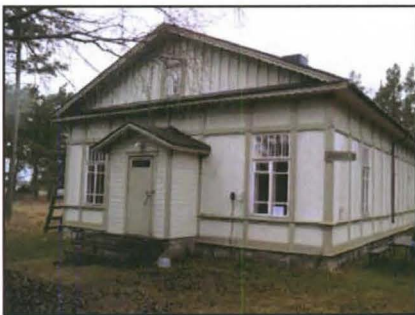
4. Kahvila / ruokala

Entinen pesula ja 1950-luvulta lähtien ruokalana toiminut rakennus on valmistunut 1916. Se on hirsirunkoinen ja vuorattu vaihtelevalla ponttilaidoituksella. Viimeisin ulkomaalaus vuodelta 2008.

Huopakatteen kuntoa ja alapohjan rakenteiden kunto on tarkistettava.

Rännit ovat liian pienet. Ne on puhdistettava ennen talvea!

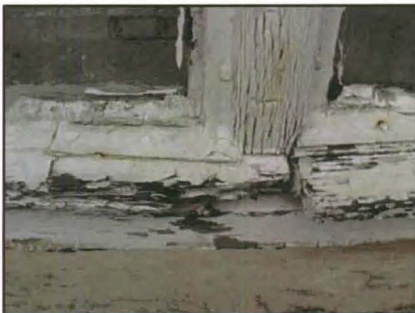
Ikkunat ovat huonossa kunnossa ja vaativat kunnostusta erityisesti ulkopuolisten ikkunoiden osalta. Myös sisäikkunoissa on ongelmia mm. niiden toimivuudessa. Ikkunoiden alapuolisen hirsikerran kunto on tarkistettava.

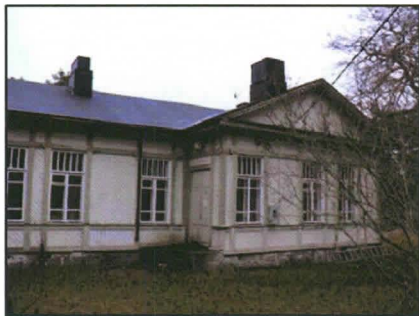
5. Upseeritalo ja varasto

Rakennus on hirsirunkoinen vinkkelin mallinen rakennus, jonka julkisivu on vuorattu vaihtelevalla ponttilaudoituksella.

Kivijalka on paikoin huonossa kunnossa. Alapohjan kuntoa seurattava / tutkittava. Sisätiloissa oli paikoin tunkkainen tuoksu. Lattioissa on muovimatot.

Ikkunat vaativat kunnostamista.

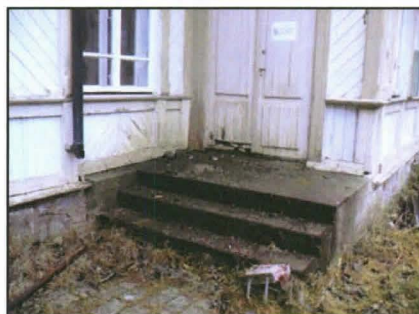
Eteläsivun sisäänkäynnin kohdalla ränni oli pitkään vuotanut ja vesi on aiheuttanut kosteusvaurioita puurakenteisiin. Seinä olisi syytä avata ja tarkistaa vauriot. Rikkinäinen ränni on korjattu.

Rännit ovat liian pienet. Ne on puhdistettava ennen talvea.

Varaston huopakatto on pahasti notkollaan ja alapään puuosissa on kosteusvaurioita.

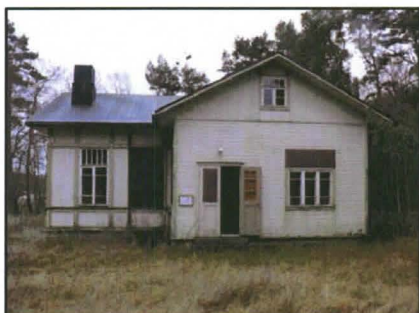
6. Toimistorakennus (rakennettu alun perin sairaalaksi)

Rakennus on kaikkein huonokuntoisin.

Hirsirungossa on kosteusvaurioita.

Räystäään kautta on päässyt vettä rakenteisiin mikä on kostuttanut yläpohjan ja katto on tullut osittain alas.

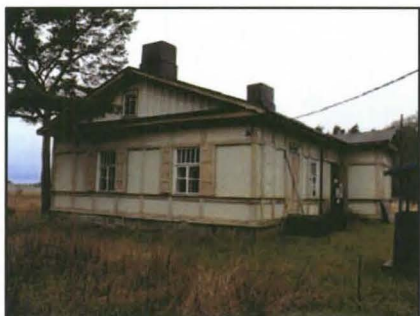
7. Sauna

Saunan valettu lattia on osin pettänyt.

Kattokannakkeissa on myös vaurioita.

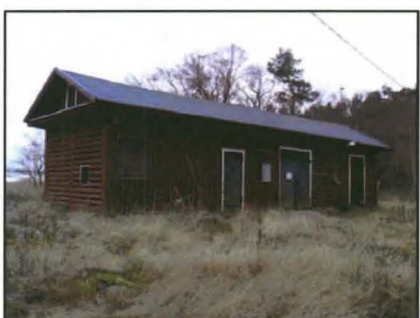
8. Talli

Pyöröhirrestä rakennettu talli on kohtalaisessa kunnossa.

Kattorakenteissa on havaittavissa painumista

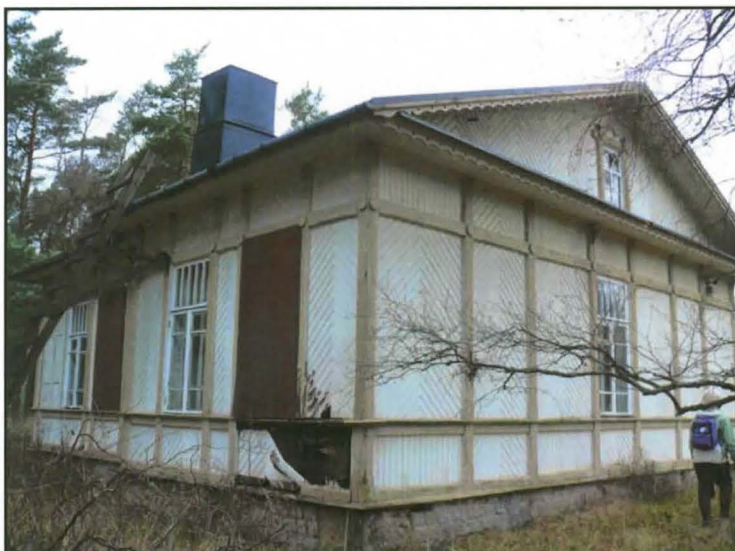
Kuntotutkimuksen jälkiä sairaalan seinässä
