ESIHISTORIALLISEN KOHTEEN TARKASTUS

Kunta SULKAVA

Alue Hälttula

Kohteen nimi Mustakorven kivihakkaukset

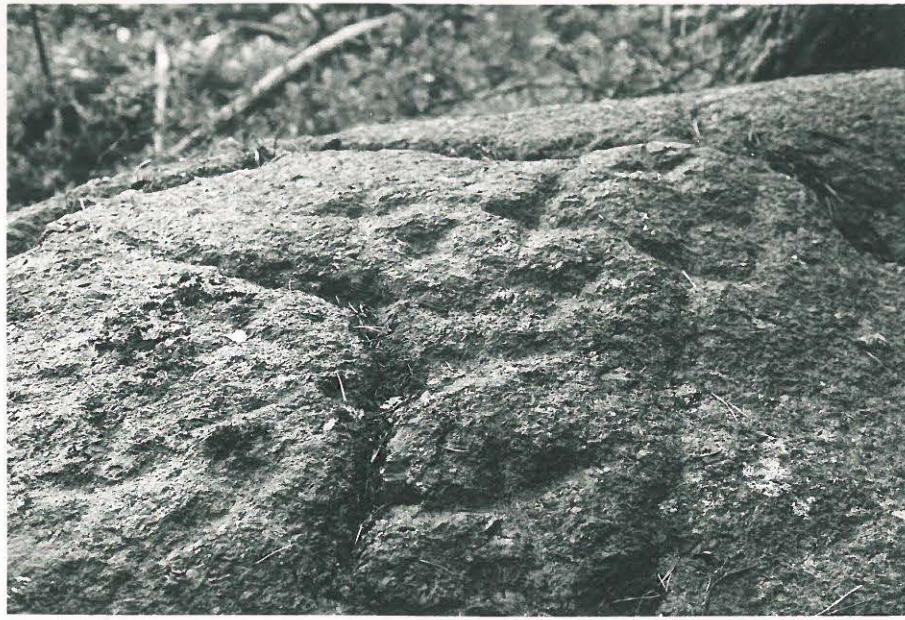
Kiven korkeus 0,8 m, laki loivasti kupera. Ylhäältä katsottuna kivi on melkoisen kolmiomainen sivujen ollessa n. 3 m pituudeltaan. Yhdellä kiven pystysivuista on maljamaisia syöpymiä. Kiven laelle on hakattu, sikäli kuin voi erottaa, 13-15 tasavartista ristikuviota. Hakkausten syvyys on suurimmillaan 3 cm, ja ristien vastakkaisten sakarankärkien väli vaihtelee n. 8-15 cm:n rajoissa. Sakaroiden suunta eri risteissä vaihtelee, mutta saman ristin sakarat muodostavat keskenään aina suoraa kulmia.

RISTI HAKKAUKSIA
KIVESSÄ. KUVATTU
ETELÄSTÄ.

1 Ristihakkauksia kivessä. Kuvattu etelästä.

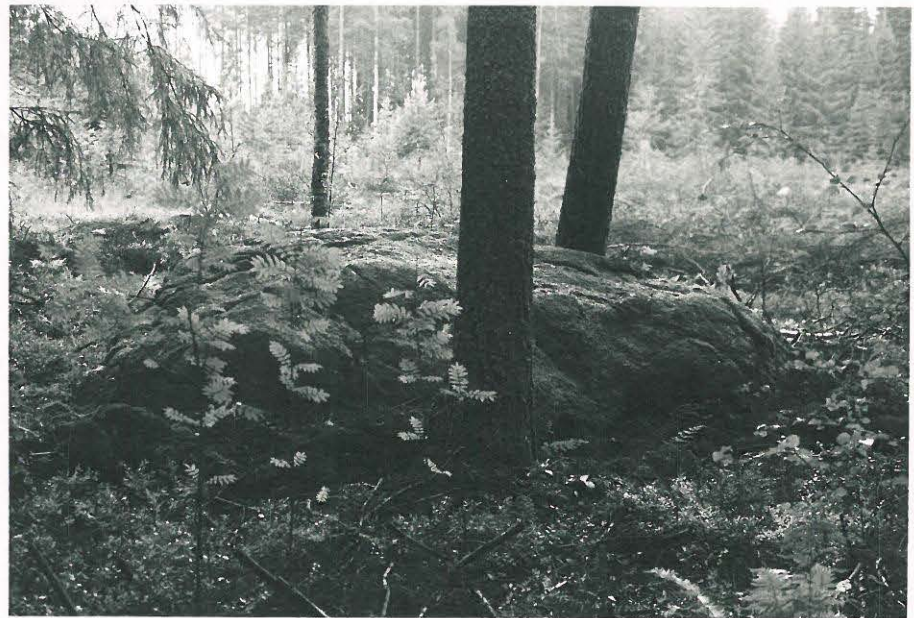
KIVI IDÄSTÄ

2 Kivi idästä.

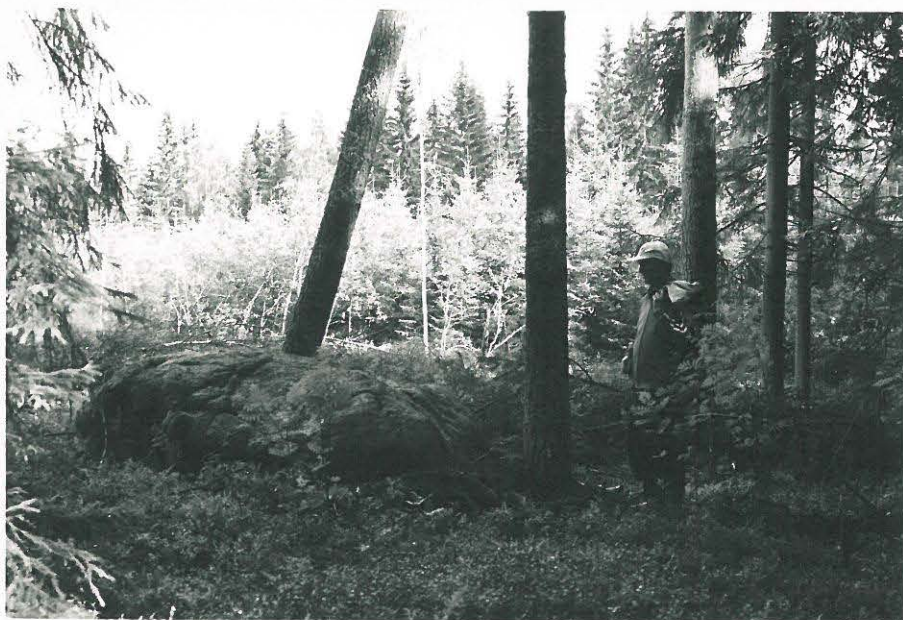
MUKKO PARKKINEN
KIVEÄ ESITTELEMÄSSÄ

3 Mikko Parkkinen kiveä esittelemässä. Kuvattu etelästä.

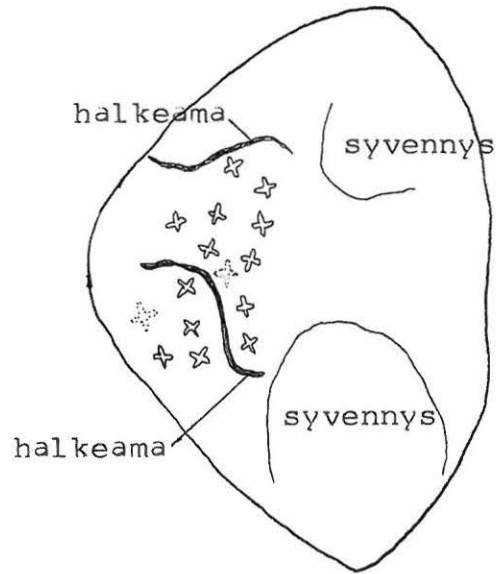
Sulkavan Halttulan Mustakorven oletettu uhrikivi risti-
hakkauksineen. Käsivarainen luonnos ilman mittakaavaa.
