**ARKEOLOGISEN KOHTEEN
TARKASTUS**

Kunta: Suonenjoki Inventointinumero: _____
 Alue: _____ Luokka: 1
 Nimi: Saunavirta Ajoitus: Kivi – rautakausi
 Kohteen laji: Asuinpaikka, kuoppia
 Kohteesta muita kortteja _____ kpl (ks. täyttöohjeet)
 Tarkastaja: Petro Pesonen, Piritta Häkälä 15.5.2008

TARKASTUSKERTOMUS

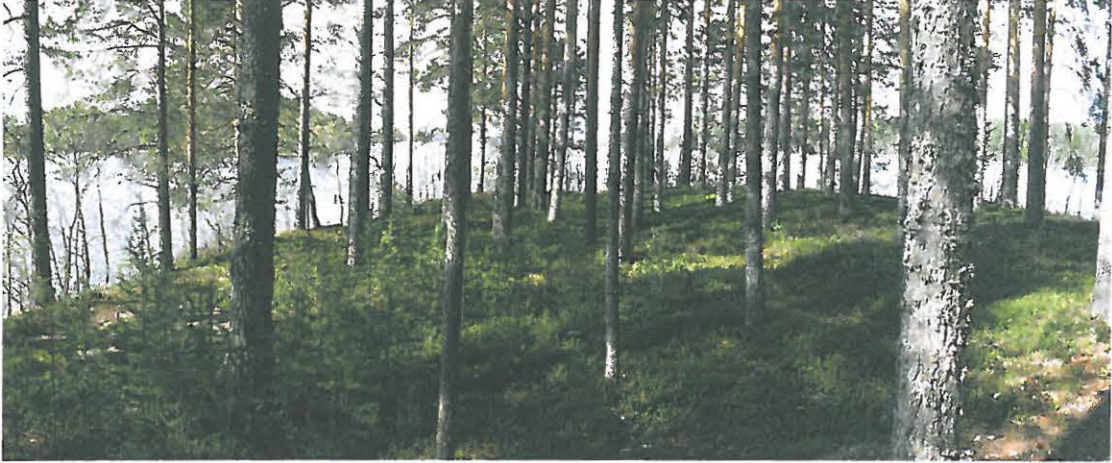
DG 471:1. Saunavirta. Asuinpaikkälöydöt vasemmalta rannalta ja kuopat oikealla harjanteen päässä, kaakosta. 15.5.2008.

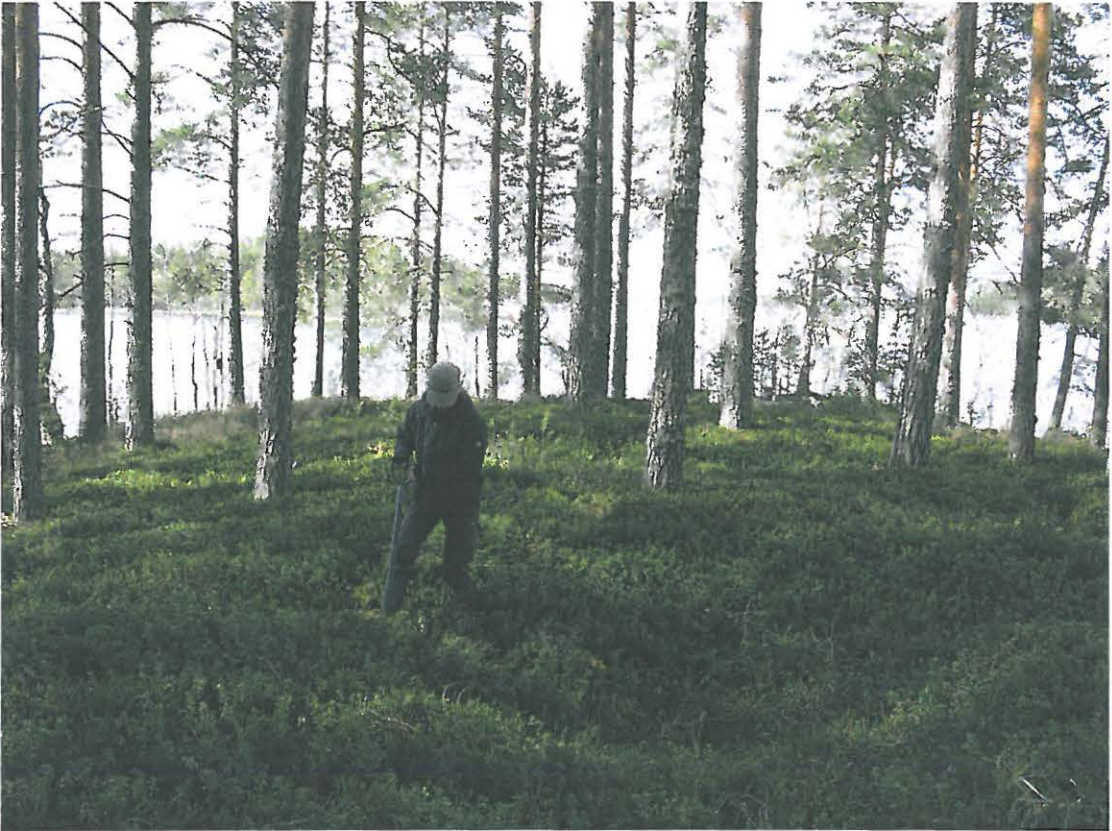
DG 471:2. Saunavirta. Koekuoppaa kaivetaan toiseen kuopanteeseen, kaakosta. 15.5.2008.
