TARKASTUSRAPORTTI

Länsi-Turunmaan saaristo

METSÄHALLITUS

Mia Puotunen 2009

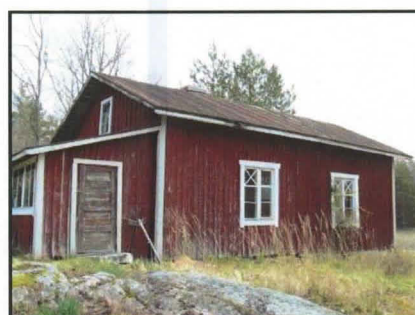
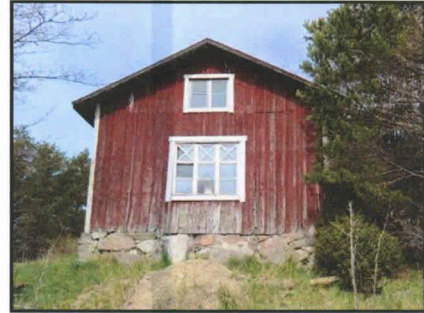
Rakennus sijaitsee niittyalueen pohjoislaidalla kallion päällä. Rakennus on hirsirunkoinen (8,5m x 5,0m) ja kaksihuoneinen. Se on perustettu lohkokiville ja satulakatto on katettu kolmiorimoitetulla huovalla.

Rakennus on osin huonokuntoinen. Eteläpään lattiarakenne on pettänyt, hirsiseinä pullistunut ulospäin ja päivä paistaa sisälle seinän ja lattian rajalta. Muuri on täysin rapautunut ja piippu romahtamispisteessä. Katto on kohtalaisessa kunnossa. Rakennuksen käyttöön vaatii vähintään lattioiden avaamisen ja kunnostamisen, muurin purkamisen turvallisuussyistä, hirsiseinän oikomisen sekä katon paikkaamisen.

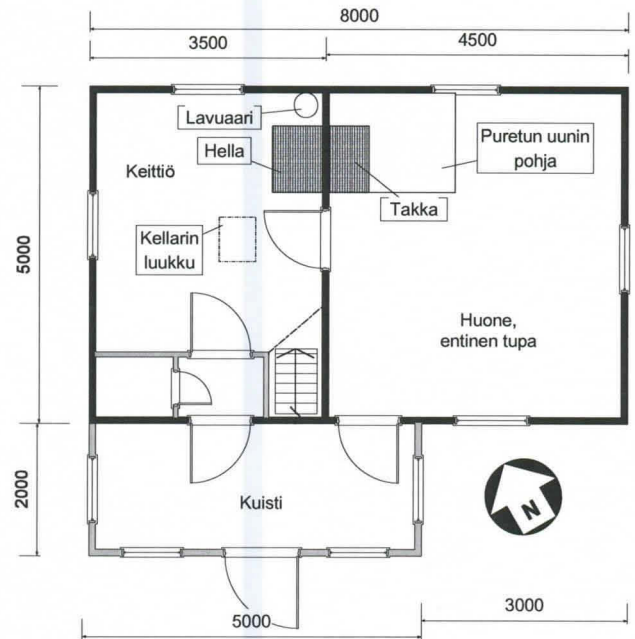
Lattialistojen paikalla olevat raakalautojen pätkät voisi ottaa pois. Peltikaton asennusta ei ole tehty oikein. Rännit puuttuvat ja vesi valuu mm. suoraan kuistin pärekatonalle, mikä ei tule kestäväkään pitkään.

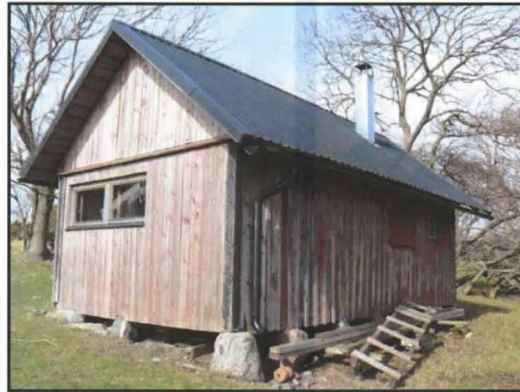
Rakennus on suorakaiteen muotoinen (3m x 6m), rankorakenteinen ja perustettu kivipilareille. Julkisivu on vuorattu sekä pelkällä pystylaudalla että rimoitetulla. Julkisivun punainen ulkoviiri on haalistunut lähes kokonaan pois. Rakennuksen kunto on tyydyttävä.

- rännien puhdistus
- sisätilojen siivous

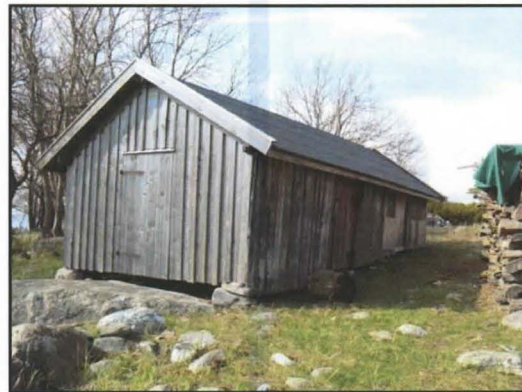
Rankorakenteinen vaja (2,5m x 8m) on perustettu nurkkakiville. Julkisivu on peiterimoitettua pystylautaa ja se on maalamaton. Satulakatto on katettu huovalla. Rakennus on hyväkuntoinen. Se on kunnostettu 2004

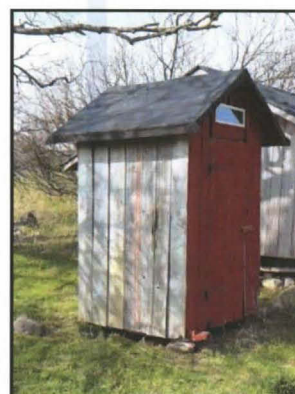
Rakennelma 5. Vanha ulkokäymälä

Tyypillinen ulkokäymälä, joka on puurunkoinen ja perustettu nurkkakiville. Osa seinistä on punamullattu. Ulkokäymälä on kohtalaisessa kunnossa, mutta se ei ole käytössä.

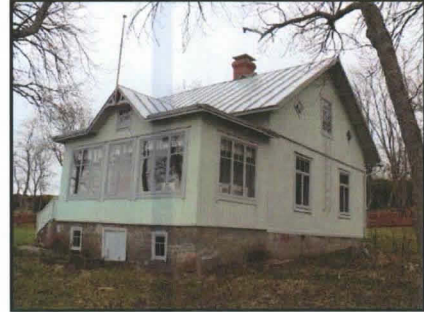
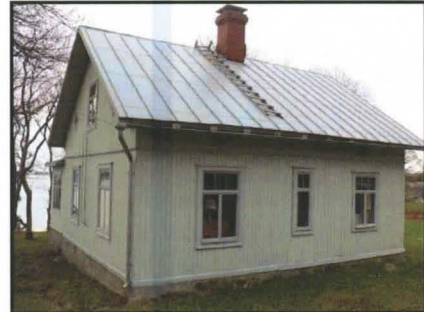
- Rakennus on pääosin hyvässä kunnossa.
- Kamarien uunit ovat halkeillet, ja rappaus on osin huonossa kunnossa
 - Räystäiden aluslaidoituksessa on jonkin verran kosteusvaurioita ja ne pitää kunnostaa tarvittavin osin.
 - Kuistin alla olevan kellarin betoniseinät ovat murtuneet ja osin painuneet. Kuistin

perustuksen / kellarin rakenteiden kantavuus on syytä tarkistaa ja tarvittaessa vahvistaa ja/tai tukea.

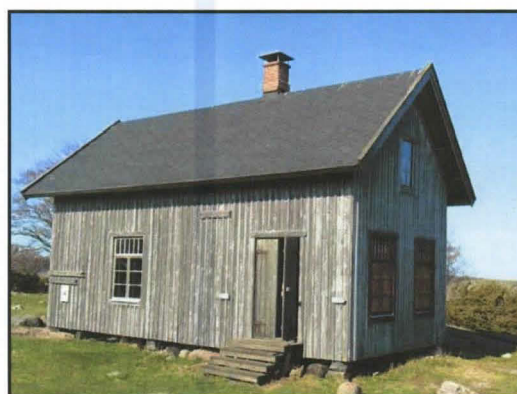
Autiotupa on hyvässä kunnossa käytön näkökulmasta. Katon huopakate on paikoin revennyt. Vanhoja ikkunoita on myös yritetty kitata, mutta on tehty väärin. Vanhojen ikkunoiden kittauksen ja vanhan maalin päälle on lisäksi sivelty terva/pellavaöljy/tärpättiseosta. Räystäslaudoissa on käytetty kyllästettyä puuta.

- vanhojen ikkunoiden kittauksen uusiminen oikealla tavalla
- irtolistoitukset pois uudemmista ikkunoista, saavat olla erilaiset ja uudemmat
- kaikkien ikkunoiden puuosien hionta / ulkopuoliset puitteet
- ikkunapuitteiden maalaus valkoiseksi / ulkopuoliset puitteet

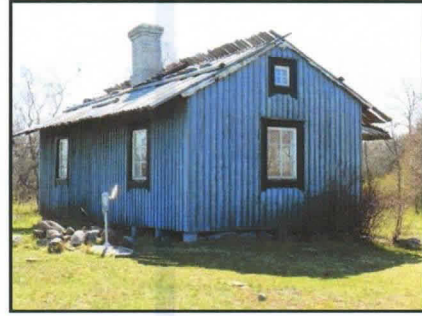
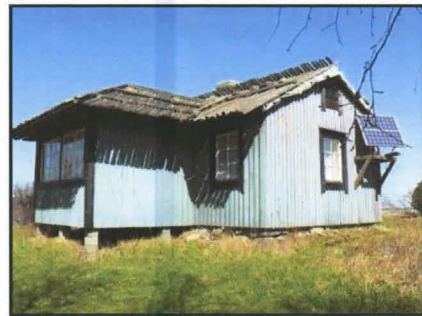
Torppa on rakenteellisesti kohtalaisessa kunnossa ja sillä on hyvä käyttöarvo nykyisessä muodossaan.

Uunin kunnostaminen käyttökuntoon kannattaisi toteuttaa.

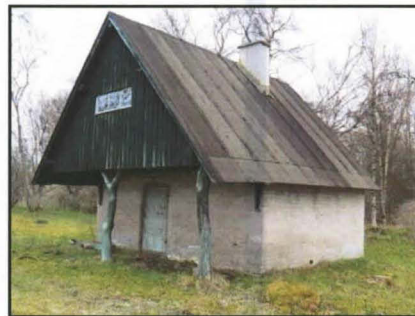
Rakennus 2. Sauna (entinen karjasuoja)

Tiilirunkoinen ja korkealla satulakaton varustettu sauna on huonokuntoinen. Rakennus on entinen karjasuoja, johon on tehty myöhemmin saunatilat ja parvi. Ei suojelullista arvoa.

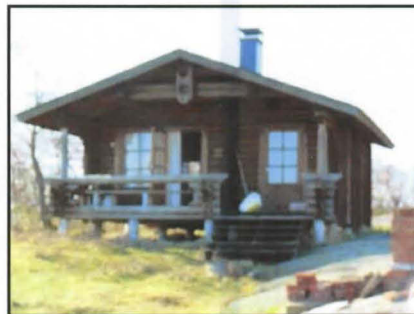
Rakennus 3. Sauna

Sauna ja majoitustilat vaativat peruskorjausta.

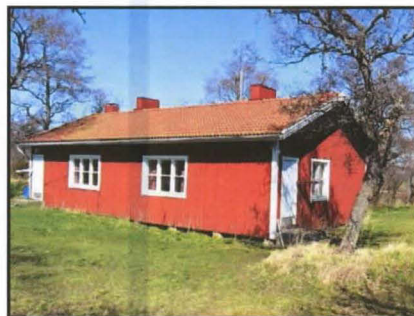
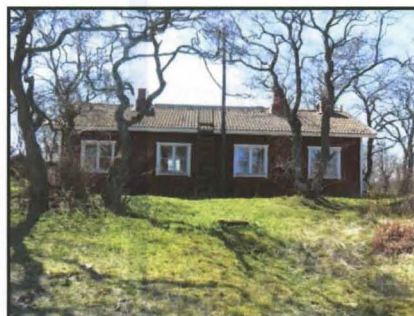
Rakennus 1. Vartiotupa ja vartiopäällikön asunto

Rakennus on kohtalaisessa kunnossa. Keskiosan kantavia pilareita on romahtanut ja lattia on painunut. Sisätiloissa on hieman ummehtunut haju. Luotispäädyn ulkovuorauksessa on sadeveden aiheuttamia kosteusvaurioita syöksyn kohdalla. Ongelma kannattaa korjata, jotta kosteus ei pääse rakenteisiin (ellei ole jo päässyt). Saman päädyn räystäslauta on irtoamassa ja se on syytä korjata.

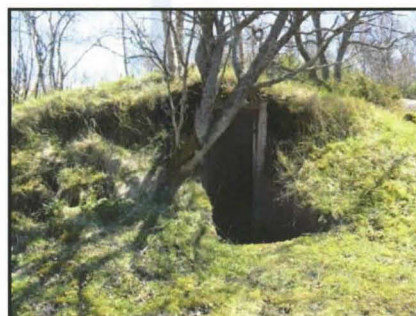
Rakennelma 2. Maakellari

Kellarin kunto on kohtalainen. Rungosta kasvavat puut on syytä poistaa, jotta juuret eivät riko kellarin rakenteita.

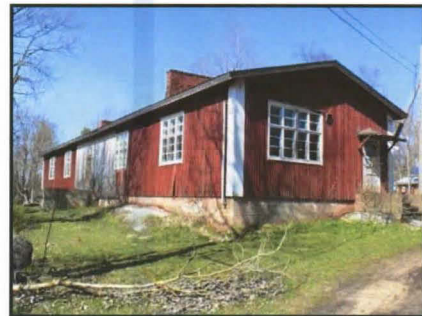
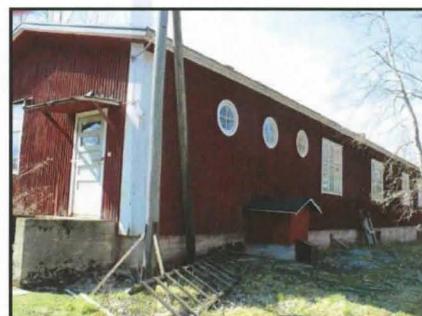
Rakennuksessa on laho- ja homevaurioita. Kohteeseen on tehty kuntotutkimus ja korjaussuunnitelma v. 2004 (Ins.tsto Turun Rakennussuunnittelu Oy, Esko Randell). Asiakirjoja säilytetään Metsähallituksen Turun toimistossa. Suunnitelma löytyy myös Reiskasta kohteen liitetiedoista.

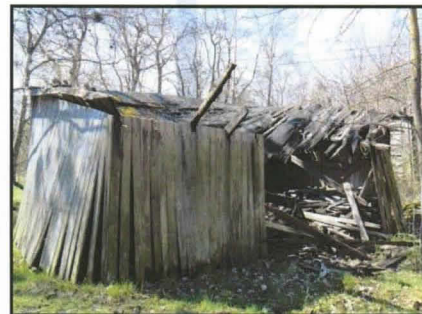
Purkukuntoinen lato sijaitsee kasarmille johtavan pihatien varrella.

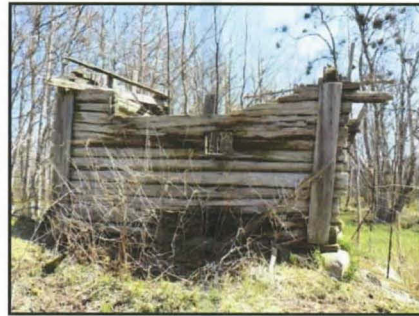
Vanhan navetan jäänteet (historiallinen rakennelma)

Purkukuntoinen hirsirakennus sijaitsee kasarmin pihapiirissä sen länsipuolella. Rakennuksen tarkempi historia ei ole tiedossa.

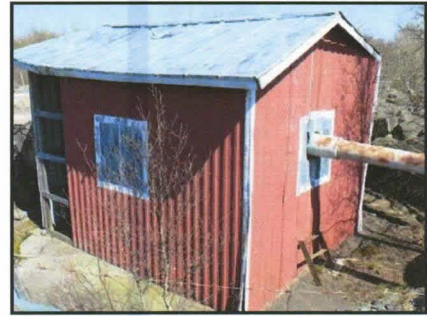
Tykki ja tykin suojarakennus

Suojarakenne on huonokuntoinen ja sisällä on jätettä, joka olisi siivottava pois turvallisuussyistä.

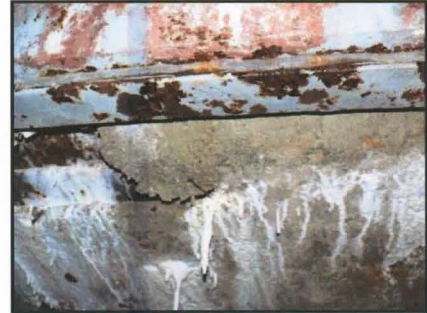
Bunkkerin kattorakennetta

Bunkkerin kunto on tarkastettava huolelle. Tällä hetkellä bunkkeriin johtava ovi on avoin.

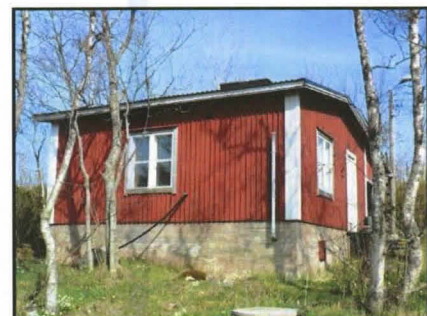
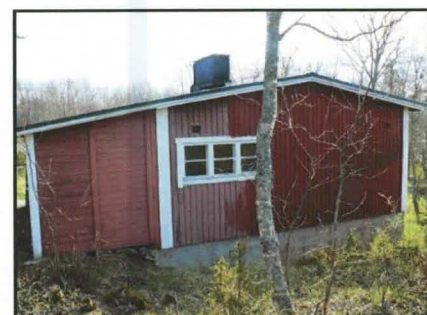
Sauna on kasarmin ohella ainoa sotien välissä rakennettu ja nykypäiviin säilynyt rakennus. Sauna on hyvässä kunnossa ja sen alkuperäinen sisustus on nähtävissä pukuhuoneessa. Saunan pohjoispäätyyn on myöhemmin rakennettu puukatos, jolloin myös päädyn ikkuna on peitetty. Saunan ulkomaalaus on jäänyt kesken.

Toimenpide-ehdotus: palautetaan saunan alkuperäinen ulkoasu purkamalla saunan päädyssä oleva puukatos ja palauttamalla päädyn ikkuna. Saatetaan ulkomaalaus loppuun. Ulko-oven eteen on tehtävä uudet portaat. Lähiympäristön siivous.

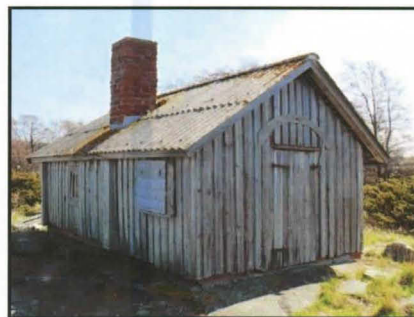
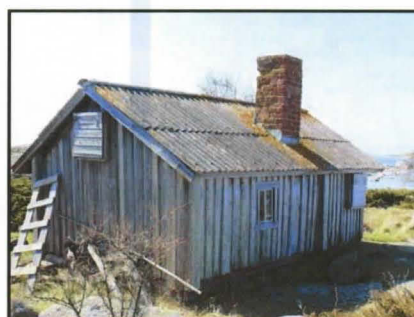
Autiotuvan tupaosa on hirsirunkoinen ja pitkänurkkainen, eteistila on puurakenteinen. Rakennuksen luonnonkiviperustusta on vahvistettu laastilla ja betonilla. Ulkovuorauksen ja kivijalan väli on pellitetty. Tuvassa on avotakka ja laveri. Rakennus on kohtalaisessa kunnossa. Punatiilinen piippu on rapautumassa ja sen kuntoa on seurattava.
