Raportti tarkastuskäynnistä, jonka Turun maakuntamuseon tutkija Heljä Brusila suoritti 2.12.2004 Uudenkaupungin (Kalannin) Kallelan kylässä sijaitsevalle Kalmumäen kalmistoalueelle.

## UUSIKAUPUNKI, (ent. KALANTI), KALMUMÄKI

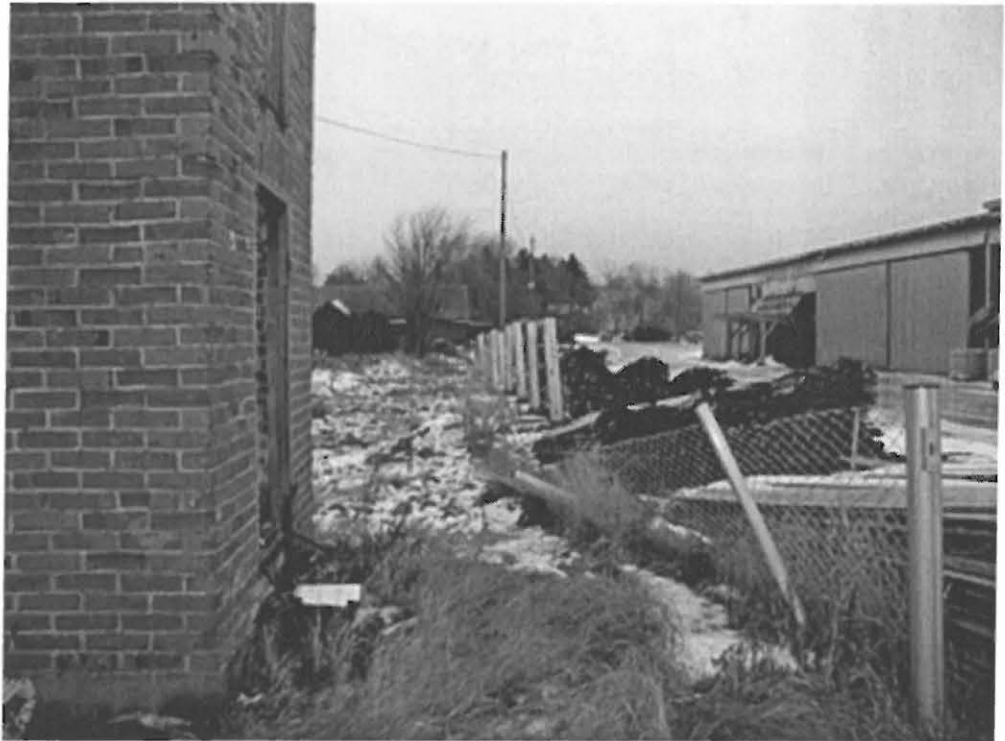
Metallipaalujen varaan pystytetty verkkoaita on rikottu lähes koko rajalinjan pituudelta. Vain Lukkionjoen puoleisessa etelärinteessä varastohallin ja halkopussien välissä sekä muuntajakopin tuntumassa aita on vielä jotenkuten pystyssä muutaman metrin matkalla. Muuntajakopin eteläpuolelta aita on poistettu kokonaan hallin pohjoispuolitse muinaisjäännösalueelle johtavan, työkonein mentävän ajoväylän kohdalta (Kuvat 1 ja 2). Muuntajakopista pohjoiseen verkkoaita on kaadettu. Paikoin se oli sotkettu maahan muodottomaksi, paikoin – etenkin pohjoisosassa – sitä ei näkynyt lainkaan. Muuntajakopin pohjoispuolella on kuitenkin rivi tukevia paaluja, jotka eivät kuulu alkuperäiseen aitaan, vaan ovat ilmestyneet alueelle myöhemmin, ilmeisesti puupinojen tueksi. Tarkastuskäynnillä lumi ja sade vaikeuttivat rajalinjan tarkastelua, joten epäselväksi jäi, ovatko paalut rajalinjalla vai jommankumman tontin puolella. (Kuvat 1 ja 3-4)

1. Uusikaupunki, Kallela, Kalmumäki. Kalmistoalue aidan vasemmalla puolella. Kuva otettu Lukkionjoen suunnalta etelästä muuntajakopin nurkalta. Digik./HB 2004

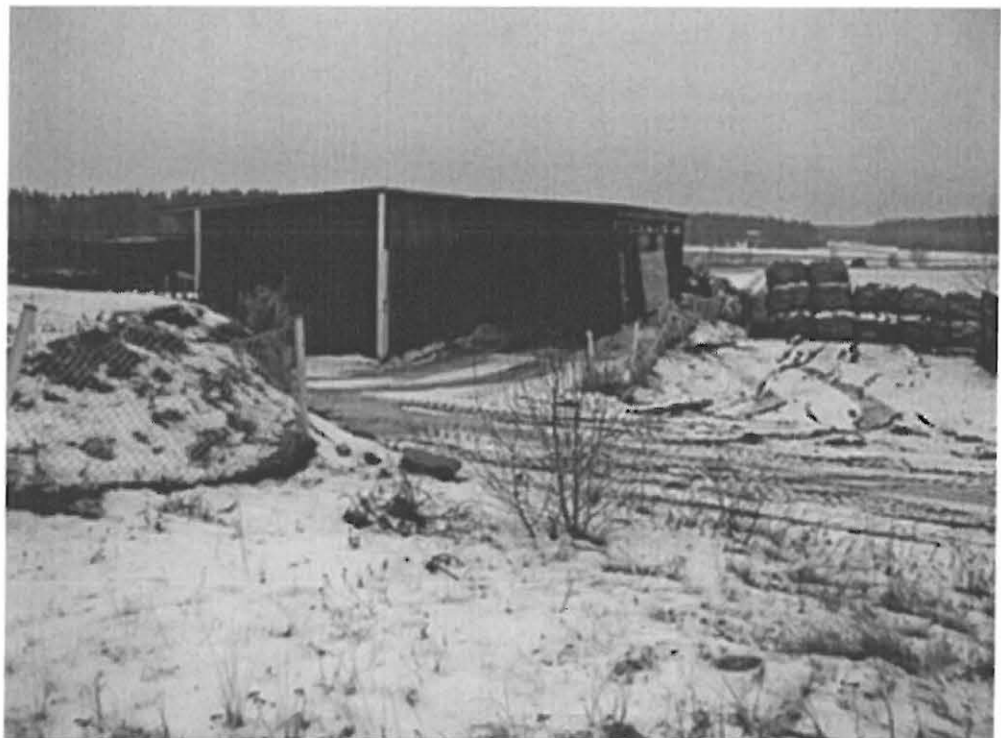
Muinaisjäännösalueen eteläosaa käytettiin puutavaran varastoalueena, jonne ajoa varten metalliaita oli poistettu kokonaan muutaman metrin pituudelta. Tarkastusaikana eteläosan terassille oli pinottu suuri määrä halkohäkkeitä (Kuva 2) ja sen länsipuolella oli puutavarapino. Alueella oli myös ajettu raskailla koneilla, jotka olivat jättäneet ajouria maaperään.

2. Uusikaupunki, Kallela, Kalmumäki. Kalmistoaluetta kuvattuna muuntajan nurkalta kohti Lukkionjokea. Aidassa ajoaukko kalmistoalueen eteläosaan, jota käytetään puutavaran varastoalueena. Digik./HB 2004

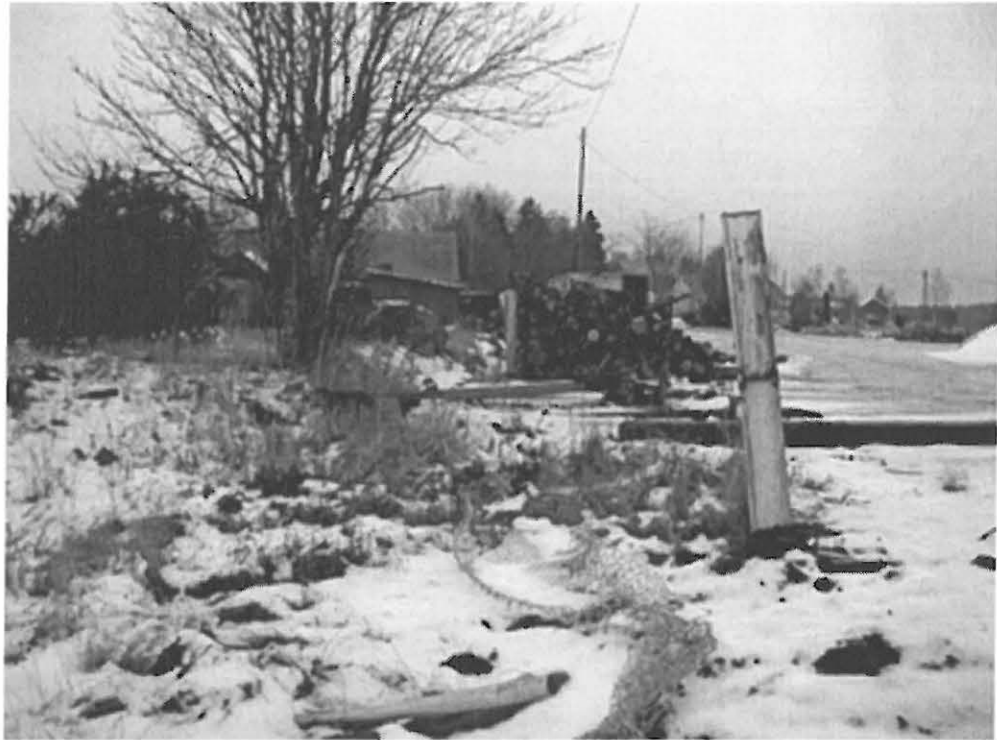
3. Uusikaupunki, Kallela, Kalmumäki. Kalmistoaluetta vasemmalla. Kuvattu etelän suunnalta muuntajan pohjoispuolelta. Aita rikottu ja runnottu maahan. Digik./HB 2004

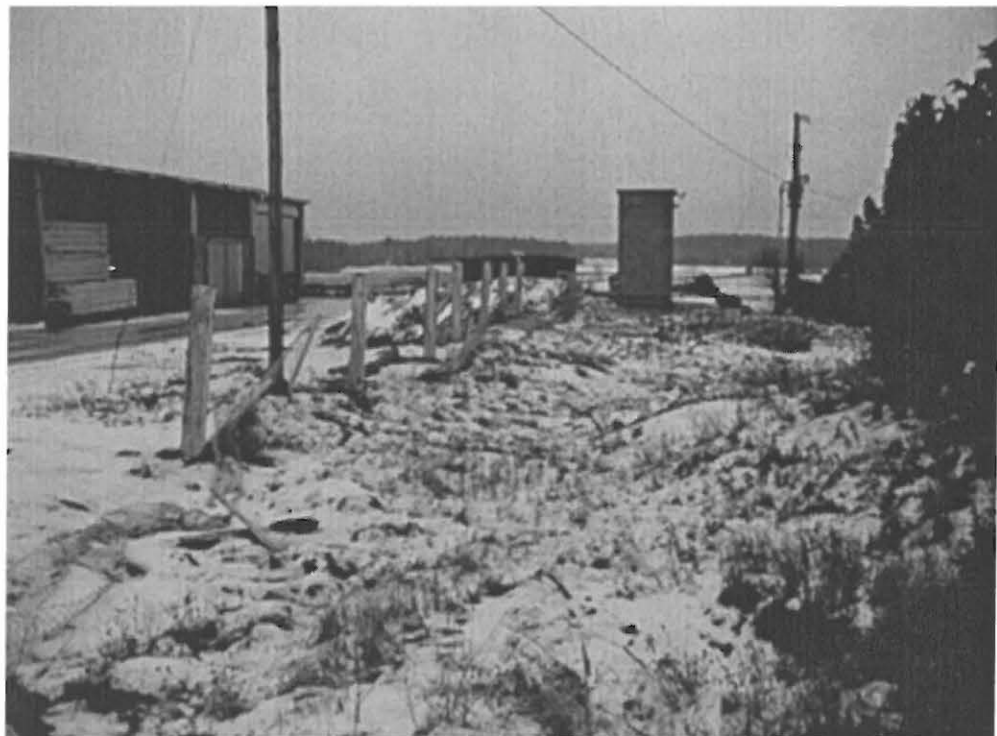
4. Uusikaupunki, Kallela, Kalmumäki. Kalmistoaluetta aitapylväiden oikealla puolella. Kuvattu kalmistoalueen keskipaikkeilta kohti Lukkiohjokea. Muuntaja kuvan keskellä. Aita kaadettu ja vain tukipilarit pystyssä. Digik./HB 2004

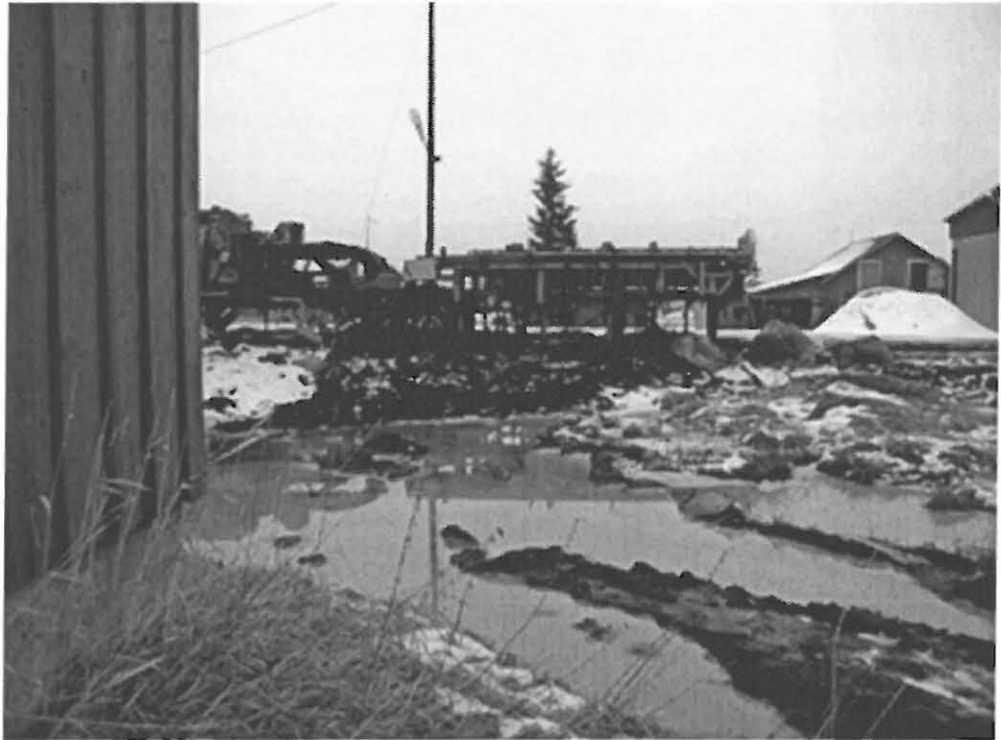
Varsinkin muinaismuistoalueen pohjoispuoliskon osalta rajalinjan sijainti on nykyisin epäselvä, koska raja-aitaa ei ole eikä pohjoinen rajapyykki ( n:o 19) ollut tarkastusaikana löydettävissä. Se oli joko kokonaan poistettu tai jäänyt kuorimakoneen puujätteen alle piiloon tai sen yli on saatettu ajaa koneiden kanssa (Kuva 5).

Muinaisjäännösalueen pohjoisosassa rajan vieressä oli tarkastusaikana suuri kuorimakone, jonka länsipuolista aluetta oli käytetty jäljistä päätellen työalueena. Maan pinta oli kuorima- ym jätteen peitossa. Alueella oli myös liikuttu raskailla koneilla niin, että maapohjaan oli syntynyt syviä pyörän uria (Kuva 6). Rajamerkin puuttumisen vuoksi selville ei käynyt, miten laajalti muinajäännösalueen maaperää oli käytetty työalueena (Kuva 5 –7).

5. Uusikaupunki, Kallela, Kalmumäki. Kuva tienvarsirakennuksen nurkalta kohti saha-aluetta. Saha-alueen reunassa kuorimakone ja rajalinjan länsipuolella kuorimajätettä ym. Aita rikottu Alueen maaperässä raskaiden koneiden pyöräuria. Digik./HB 2004

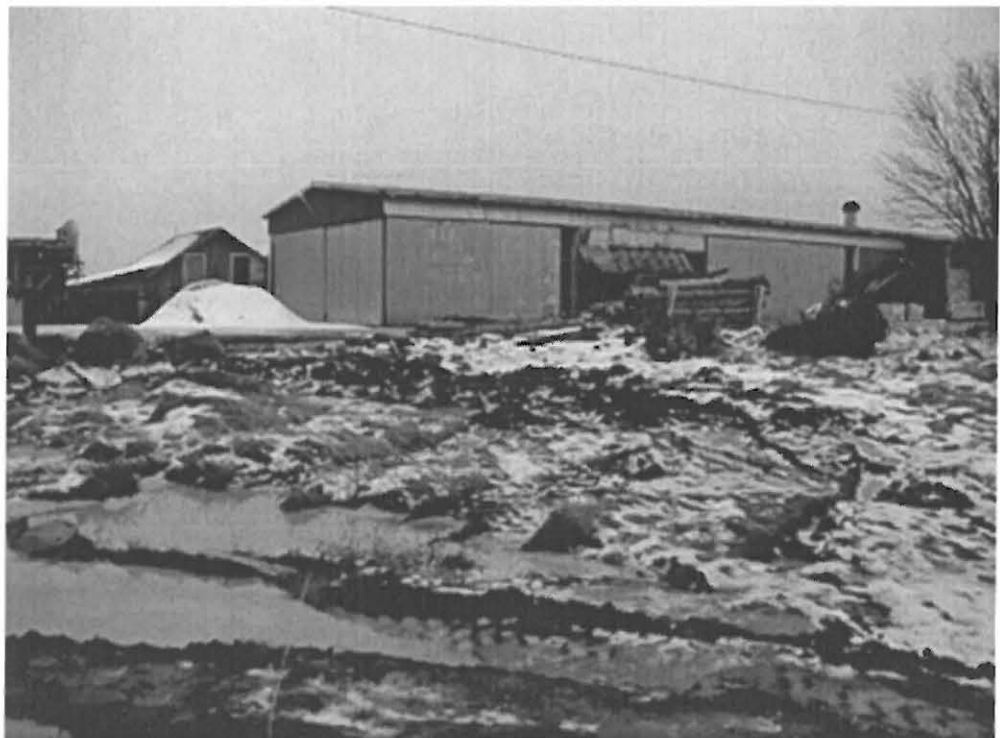
6. Uusikaupunki, Kallela, Kalmumäki. Kuva tienvarsirakennuksen nurkalta kohti saha-aluetta. Aita rikottu ja runnottu maahan. Maaperässä raskaiden koneiden syvät pyöränurat. Digik./HB 2004.
