ARKEOLOGISEN KOHTEEN  
TARKASTUS

Kunta: Vammala Inventointinumero: \_\_\_\_\_  
 Alue: Karkku Luokka: II  
 Nimi: Tulonen Ajoitus: rautakausi  
 Kohteen laji: polttokalmisto Lukumäärä: 1  
 Kohteesta muita kortteja \_\_\_\_\_ kpl (ks. täyttöohjeet)  
 Tarkastaja: Tuula Heikkurinen-Montell Tarkastusaika: 21 / 9 1994

# TARKASTUSKERTOMUS

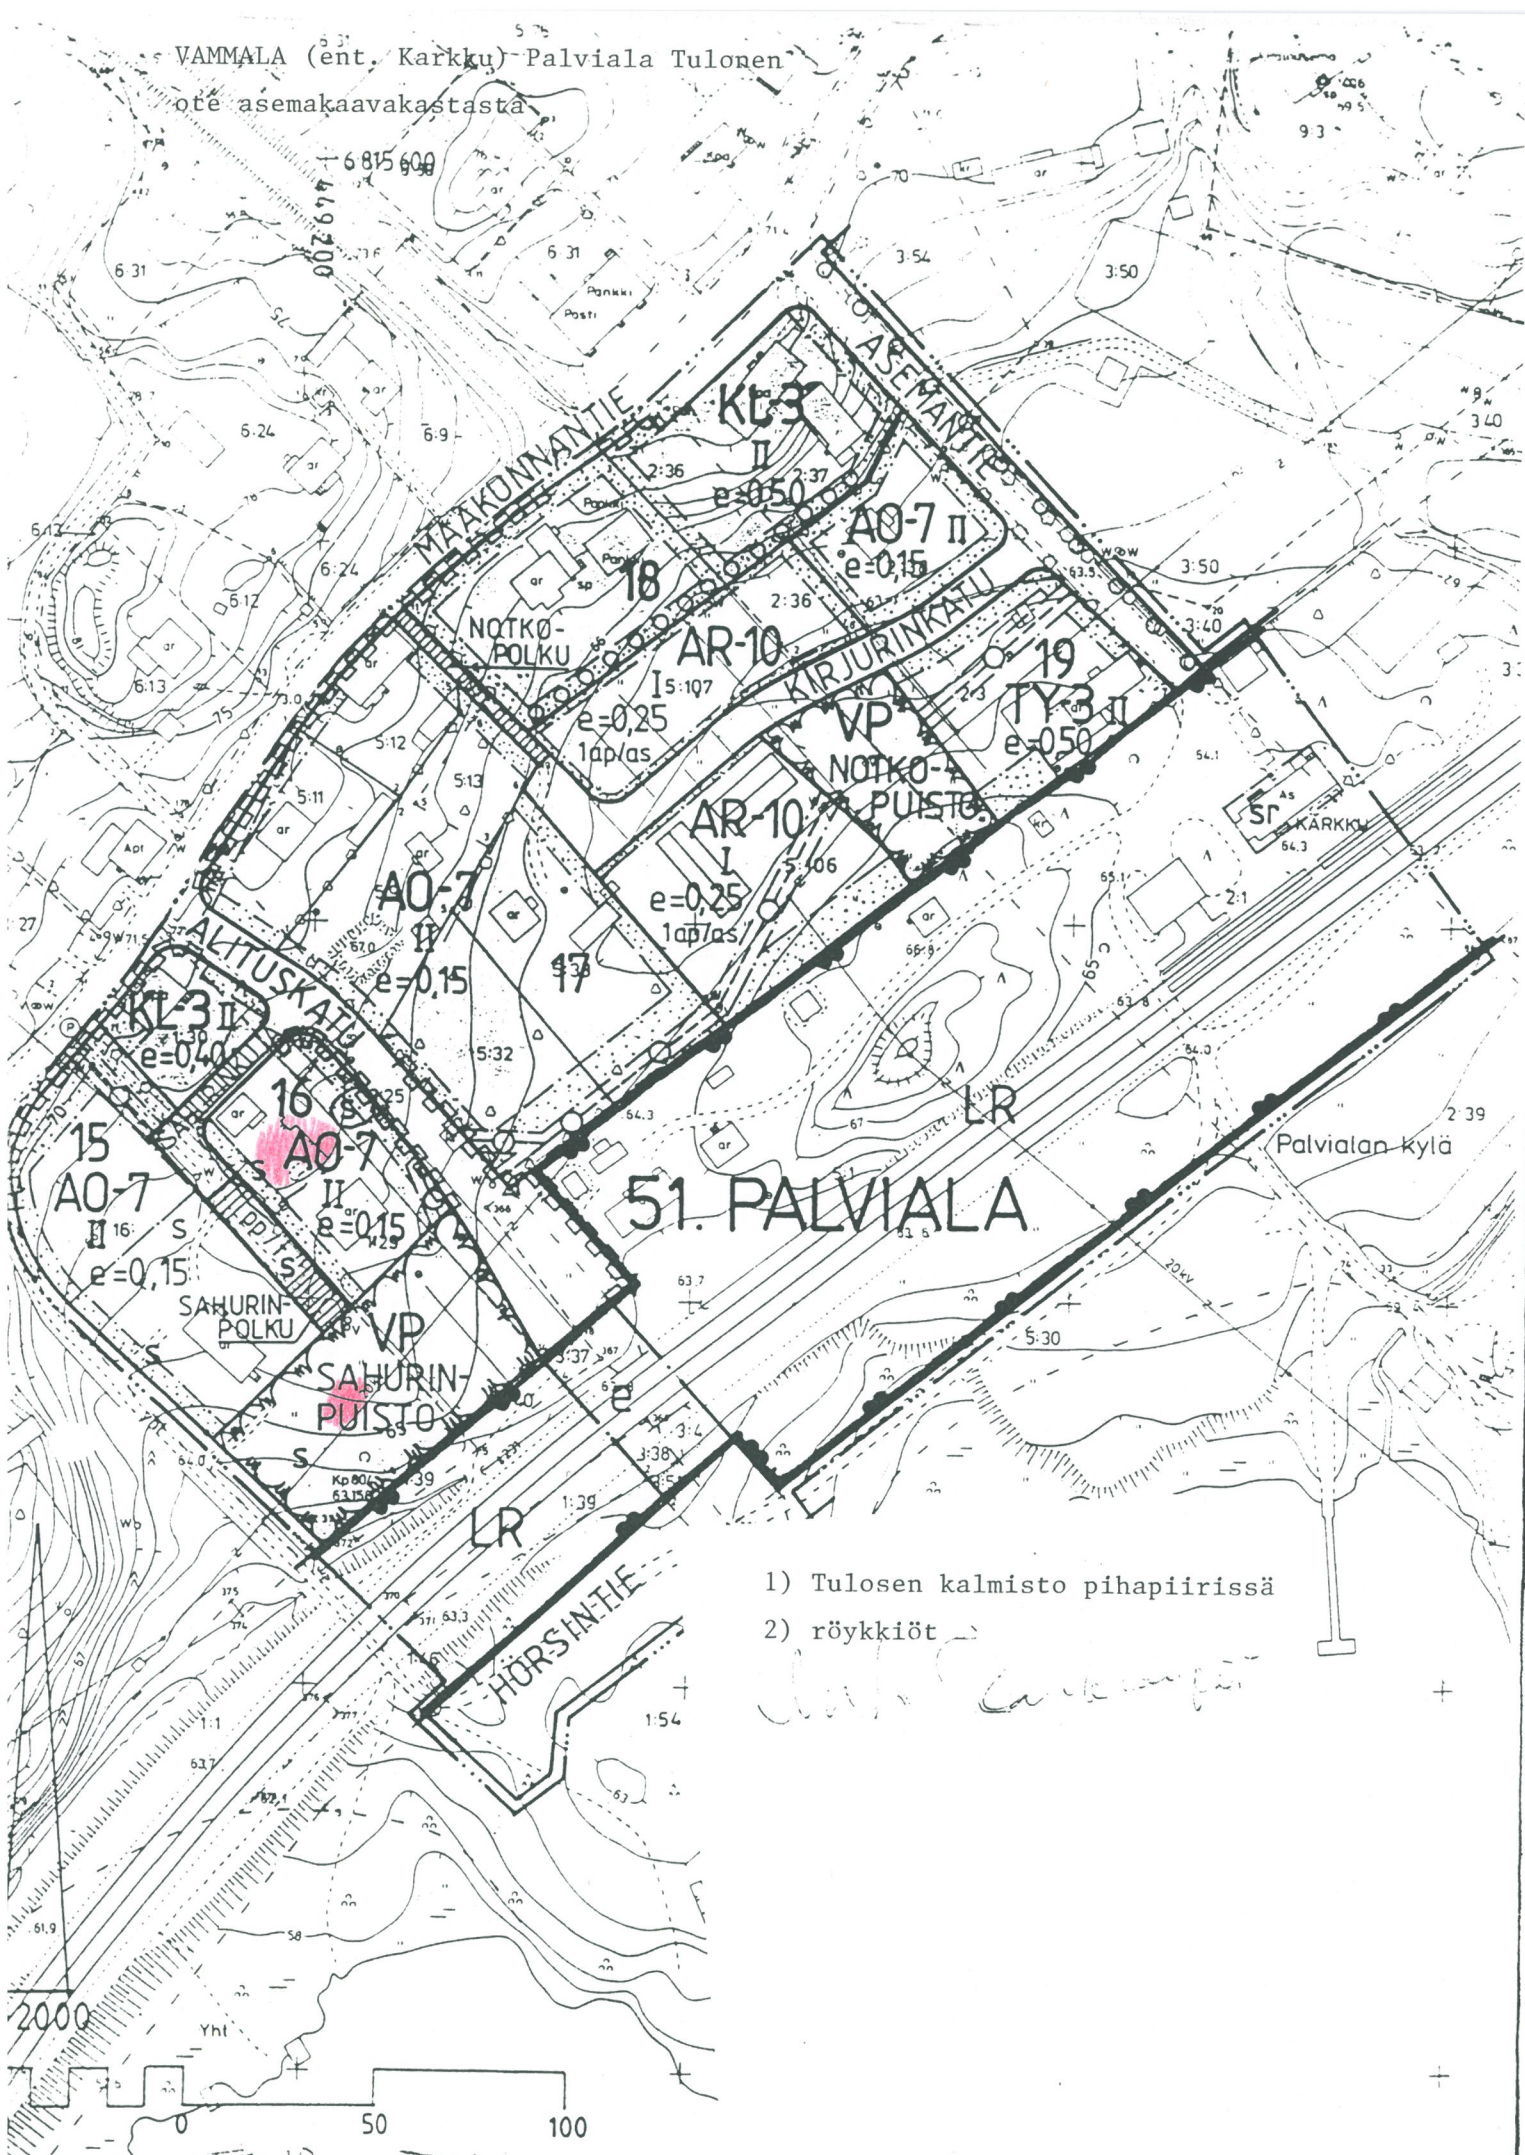
- 1) Tulosen kalmisto pihapiirissä
- 2) röykkiöt

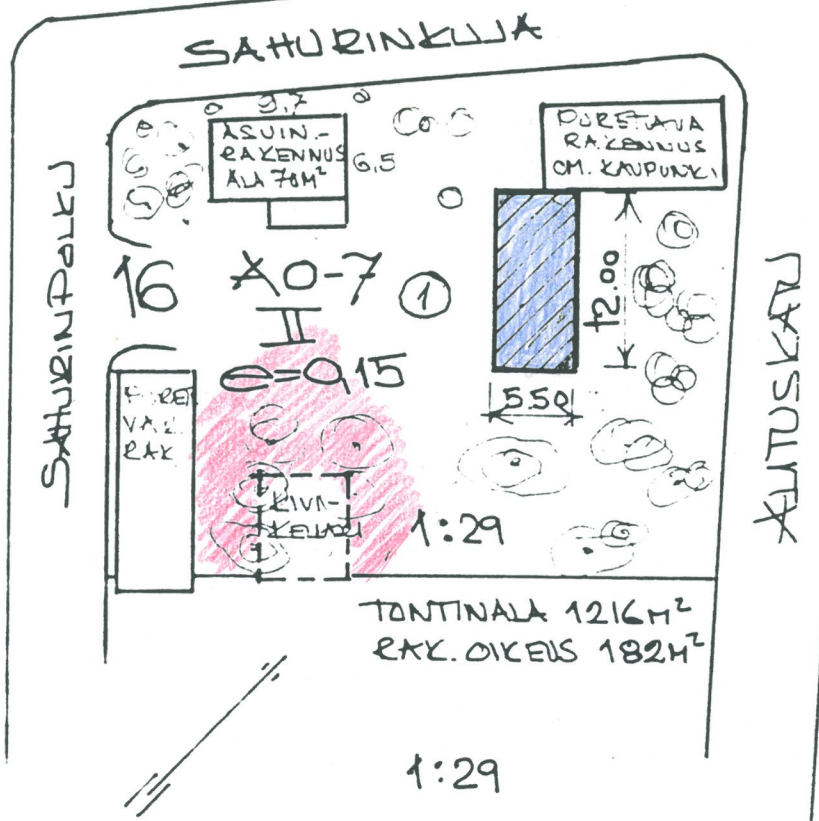
ASEMAPIIRROS 1:500

punaisella merkitty alue on se jolla on suoritettu  
 kaivauksia ja jossa on vielä mahdollisesti kalmistoa  
 jäjellä

sinisellä merkitty on rakennettava varasto  
VARASTORAKENNUS
