SEILIN SAARI INVENTOINTI

SEILIN SAAREN INVENTOINTI

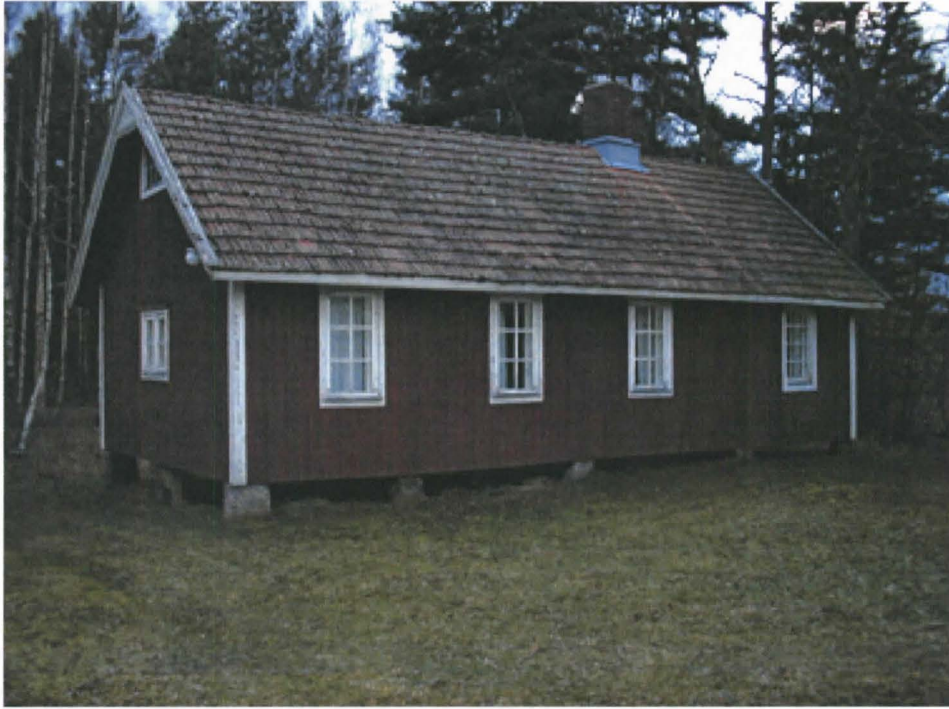
Asuinrakennus Parakki (V2) / kuva 1.

- Käyttötarkoitus:** Keittiöhenkilökunnan asuinrakennus kesäisin.
- Ongelmana:** Lämmin käyttövesi ei riitä. Lämminvesivaraaja liian pieni.
- Kunto:** Tyydyttävä. Katto puhdistettava. Ulkopinnat maalattava.
KORJATTU MAALATTU
- LVI:**
- kylmä- ja lämminvesijohdot kunnossa
 - jätevesiviemäri kunnossa
 - ilmanvaihto ⇒ Koneellinen poistoilmanvaihto tulee rakentaa

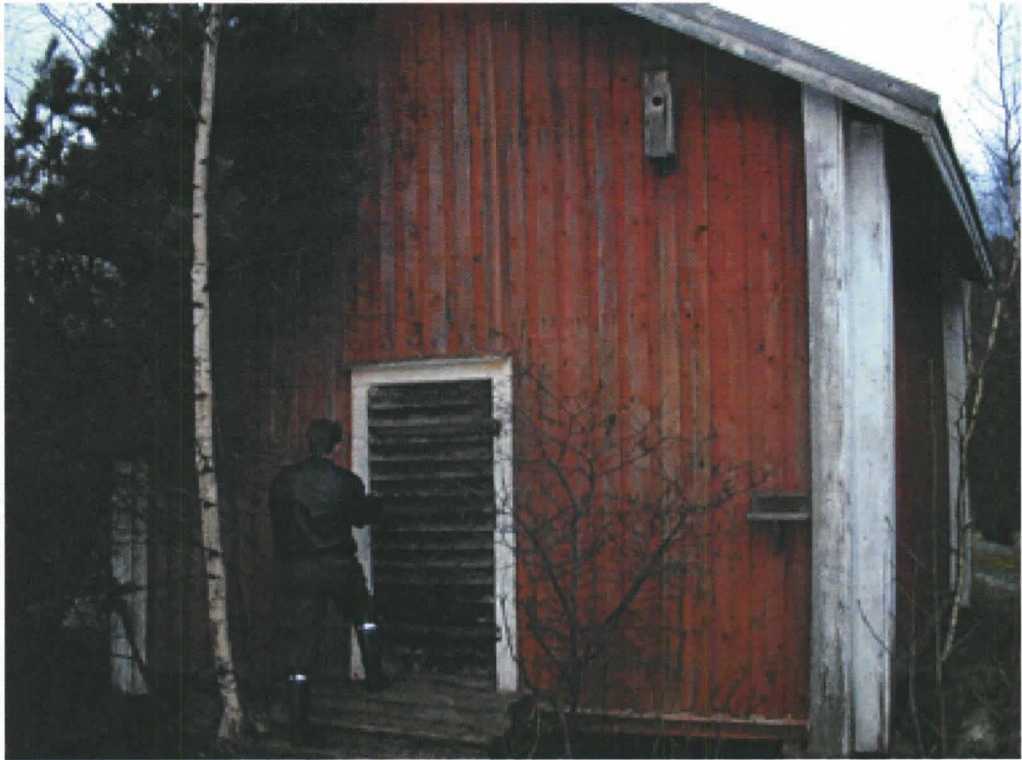
Pappilan aitta rakennus 37/ kuva 3

Kunto: Ulkopuoli kaipaa maalausta. Rakennuksen puuosat osittain lahonneet. Kaipaa korjausta ja maalausta.

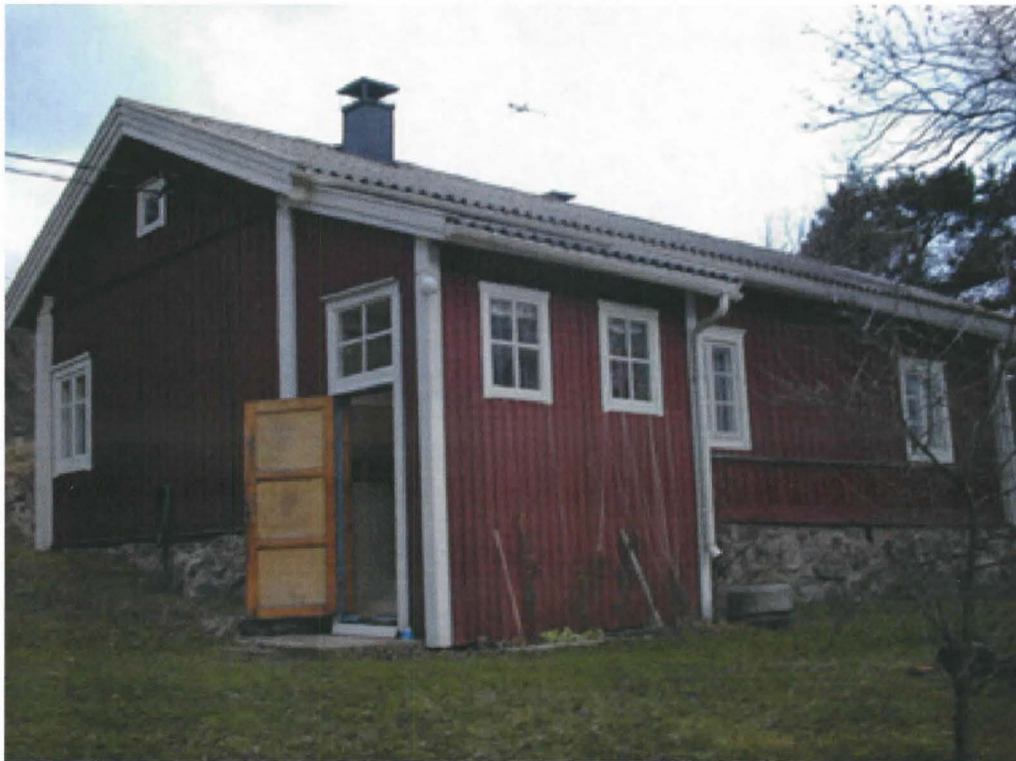
- Käyttötarkoitus:** Asunto.
- Ongelmana:** Ulko-ovi olisi uusittava ja eteinen korjattava.
- Kunto:** Tyydyttävä. Keittiö ja eteinen olisi ehkä uusittava.
- LVI:**
- kylmä- ja lämminvesijohdot kunnossa
 - jätevesiviemärit kunnossa
 - ilmanvaihto ⇒ Koneellinen poistoilmanvaihto tulee rakentaa
- Sähköjärjestelmät:**
- Ryhmäkeskus
 - Valot ja pistorasiat
 - Lämmitys ja lämminvesi
 - Puhelin ja antenni
 - Kunto tyydyttävä ⇒ Ei korjaustarpeita

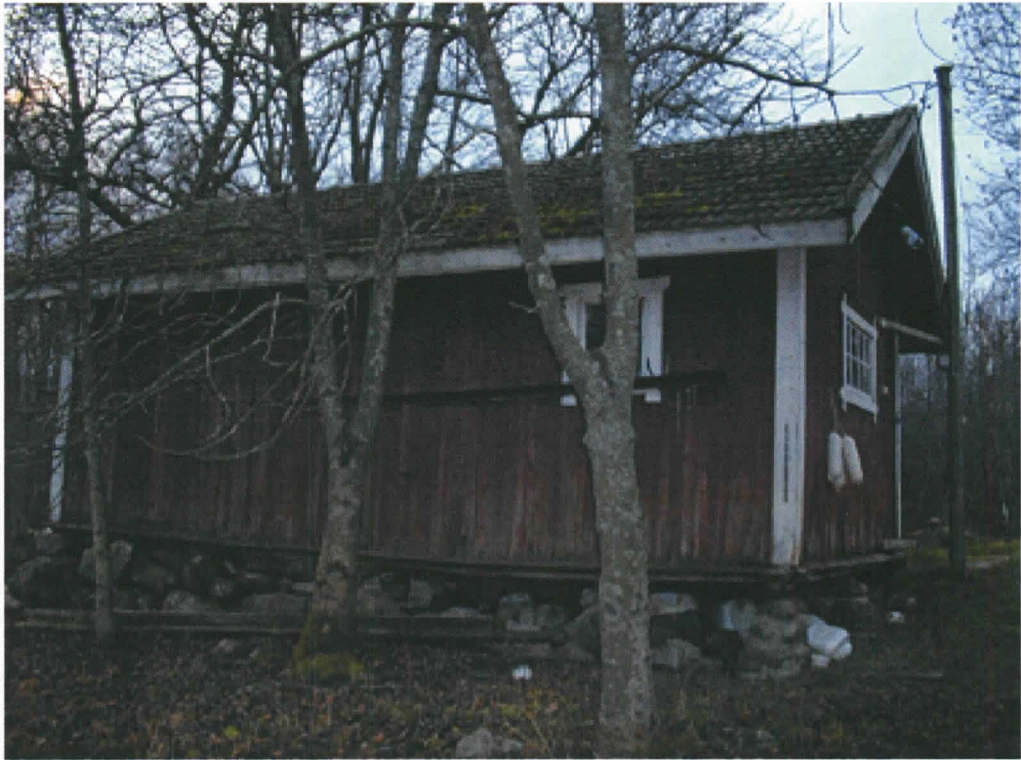
Pappilan nuottavaja rakennus 36 (V2)/ kuva 5

Ongelmana: Puuosat ulkopuolelta hieman lahonneet. Olisi korjattava ja maalattava.

Kunto: Tyydyttävä. Keittiö ja eteinen olisi ehkä uusittava.

- Valot ja pistorasiat
- Kunto välttävä ⇒ Korjaus 2004.

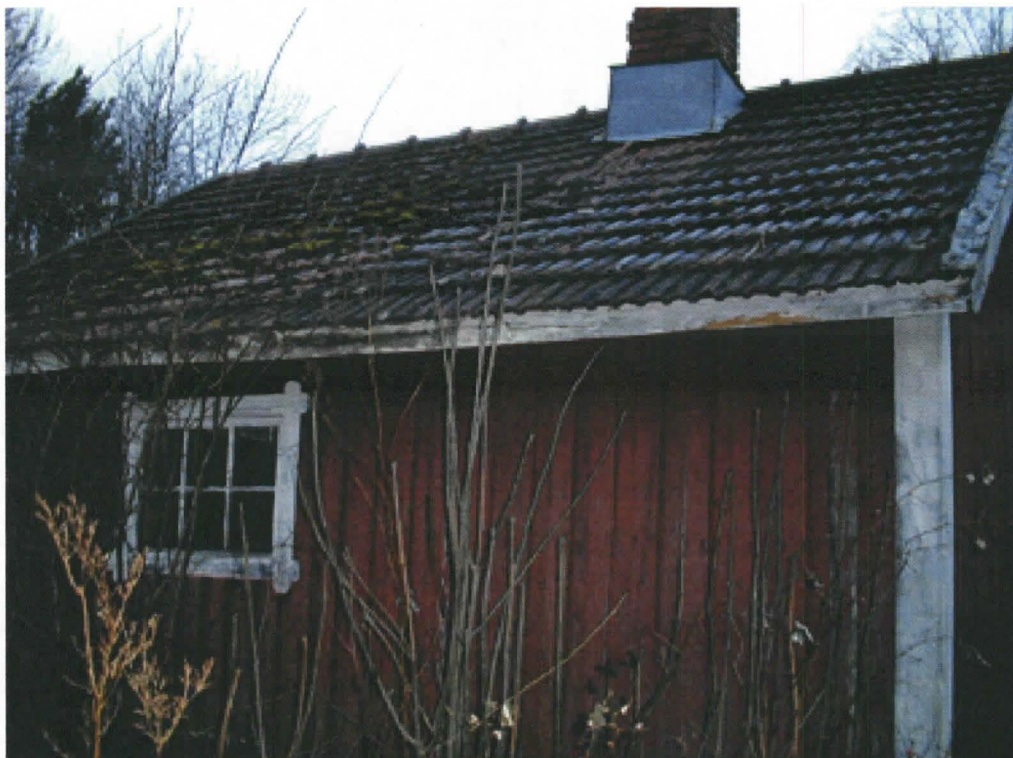
Paja rakennus 34 (V2)/ kuva 6

Ongelmana: Katto vuotaa sekä savupiippu on lahoamassa katon sisällä. Ulkopuolelta maalauskorjattava välittömästi. Puuosat on myös korjattava sekä katto pahasti on painunut ja tiilet painuneet sisään. Katto on korjattava välittömästi ettei lahoa. Ikkunat rikki.

- Valaistus
- Kunto välttävä ⇒ Korjaus 2003.

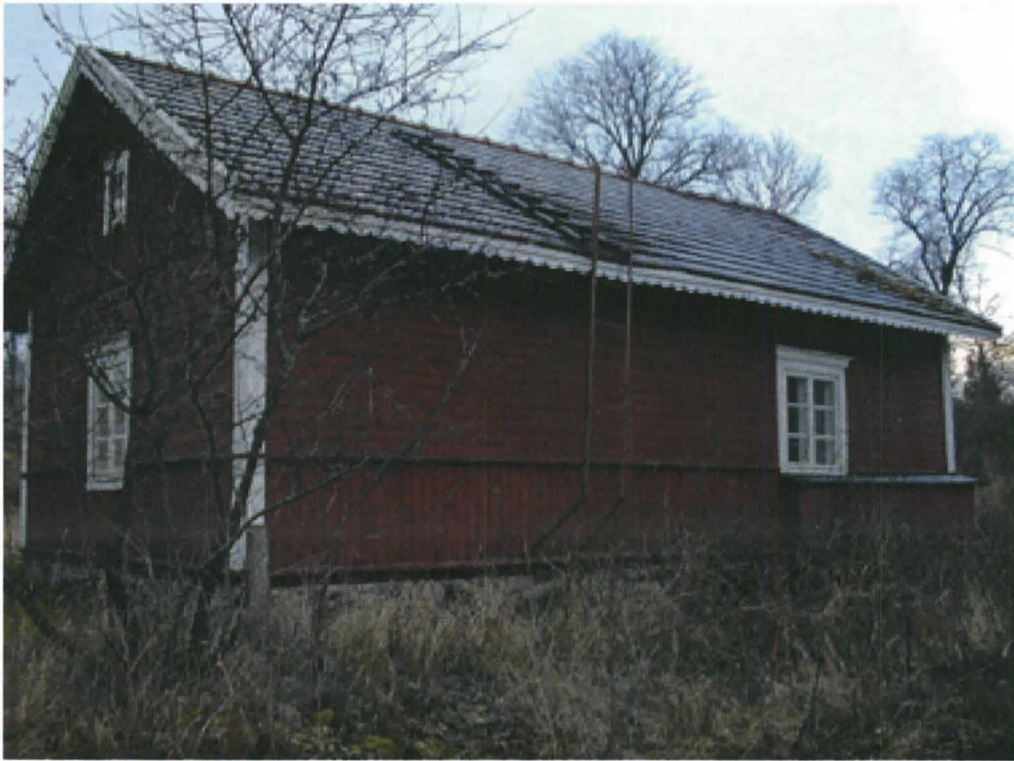
Asuinrakennus Mankeli 33 (V2)/ kuva 7

Ongelmana: Rakennuksesta puuttuu suihku. Suihku olisi rakennettava lämminvesivaraajalla. Putket ovat vuotaneet aika ajoin. Savupiippu purettu on joskus. Tilalle laitettu vääränlaisia tiiliä. Tiilet olisi hyvä vaihtaa mahdollisten vuotojen estämiseksi.

- kylmänveden tonttivesijohto tulee uusia
- lämminvesijohdot kunnossa
- jätevesiviemäri vanha tulee uusia (tonttioviemäri)
- ilmanvaihto ⇒ Koneellinen poistoilmanvaihto tulee rakentaa

- Ryhmäkeskus
- Valot ja pistorasiat
- Lämmitys ja lämminvesi
- Kunto välttävä ⇒ Korjaus noin 2008
- Talovaroke ⇒ Siirto 2002. Talovaroke ullakolla erittäin hankalasti luokse päästävässä tilassa.

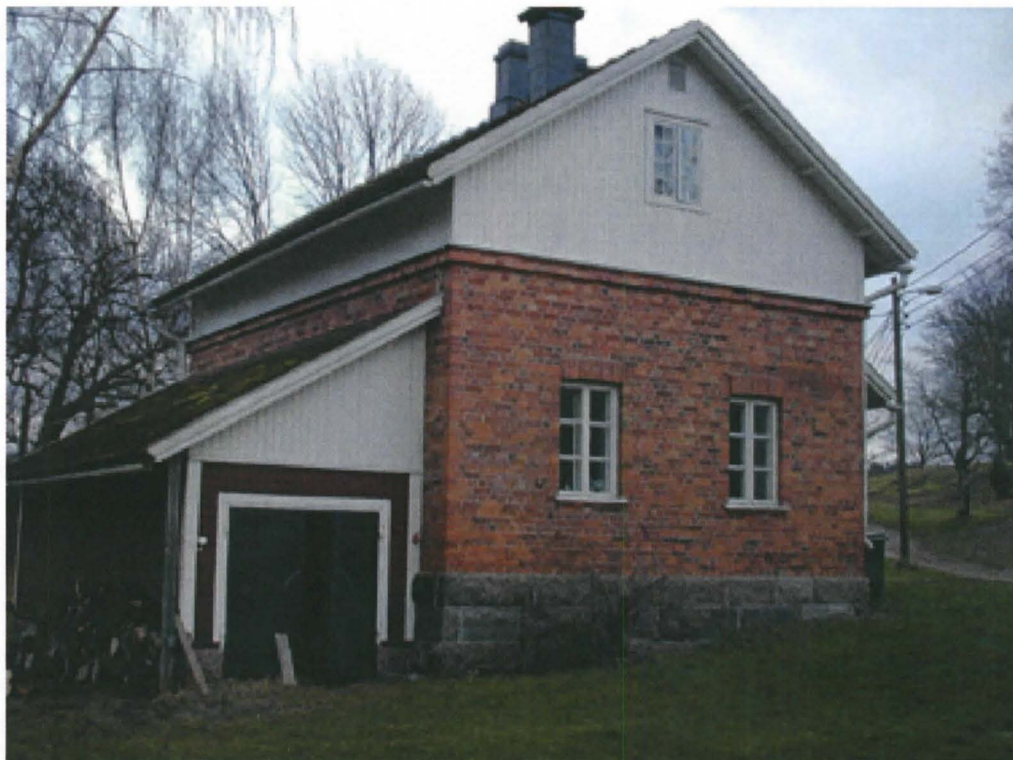
Pesutupa rakennus 32 (V2)/ kuva 8

- Käyttötarkoitus:** Pesutupana, pesulana sekä yläkerrassa kuivaushuone.
- Kunto:** Ulkopuolinen kunto hyvä. Tiilikatto puhdistettava. Tiilikatot ovat myös muissa rakennuksissa sammaloituneita.
- Ongelmana:** Sisäpuoleiset betoniseinät olisi korjattava. Maali hilseilee pahoin.
- LVI:**
- kylmänveden tonttivesijohto tulee uusia
 - lämminvesijohdot kunnossa
 - jätevesiviemäri vanha, tulee uusia (tonttviemäri)
 - ilmanvaihto ⇒ Koneellinen poistoilmanvaihto tulee rakentaa
- Sähköjärjestelmät:**
- Ryhmäkeskus
 - Valot ja pistorasiat
 - Lämmitys ja lämminvesi
 - Pesukone 2 kpl ja mankeli
 - Kunto välttävä ⇒ Korjaus noin 2006

*Peruskorjataan 2006, tiilikate peltikatteeksi
kalkovalaste laajimmalle.*

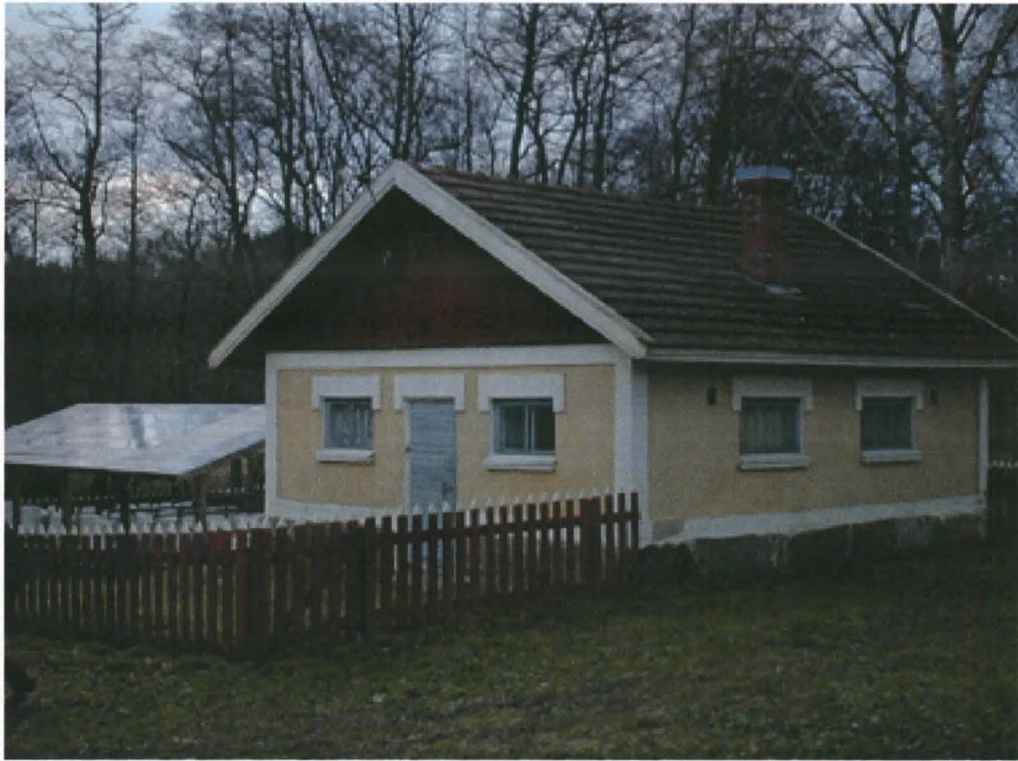
Merivesilaboratorio (Vesil.ent.sikala) 30 (V2)/ kuva 9

- Käyttötarkoitus:** Rakennus tutkijoiden käytössä (näytelaboratorio).
- Kunto:** Talo on lähiaikoina maalattu kalkkihiiekkamaalilla, joka hilseilee ulkopuolelta.
- Ongelmana:** Yhden huoneen viemäri on ollut pitkänaikaa tukossa. Lisäksi katto on sammaloitunut.
- LVI:**
- kylmävesi, ei lämmintä vettä rakennuksessa
 - ilmanvaihto ⇒ Koneellinen ilmanvaihto tulee rakentaa
- Sähköjärjestelmät:**
- Ryhmäkeskus ja pumppukeskus
 - Valot ja pistorasiat
 - Lämmitys
- ⇒ Kunto: Ryhmäkeskus on huono ⇒ korjaustarve 2002
⇒ Kunto: Pumppukeskus tyydyttävä ⇒ korjaustarve 2003
⇒ kunto: Valaistus ja pistorasiat välttäviä ⇒ korjaustarve 2003

Korjattu 2005

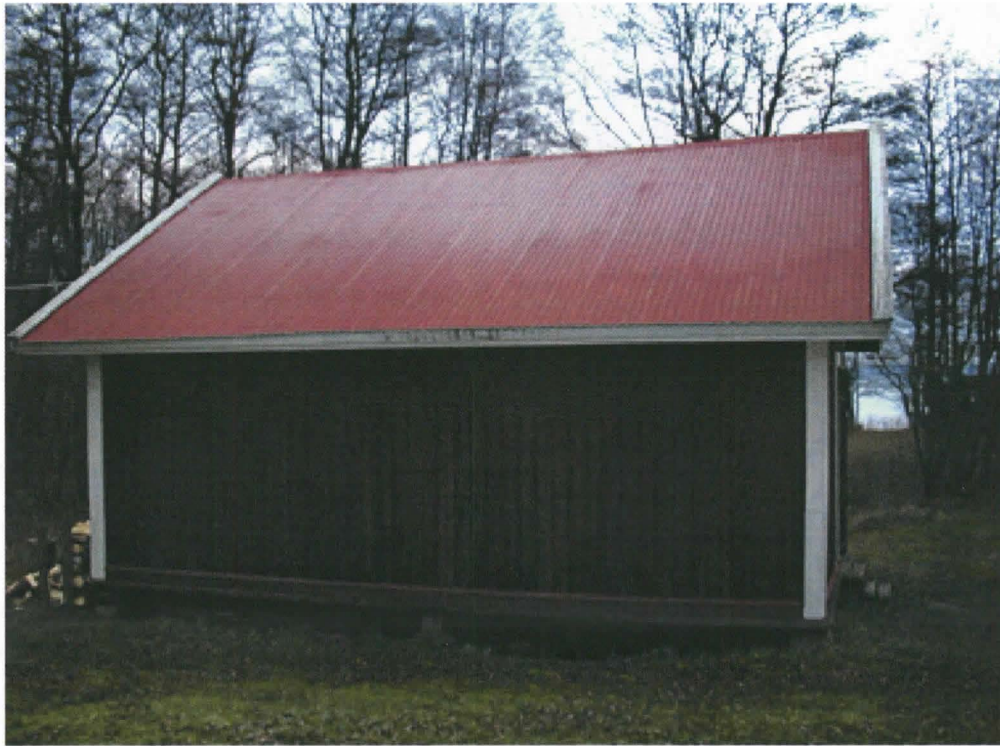
Vaja/varasto rakennus 31 (V2)/ kuva 10

- Ryhmäkeskus
- Valot ja pistorasiat
- Kylmätiloja
- Kunto tyydyttävä ⇒ Ei korjaustarpeita

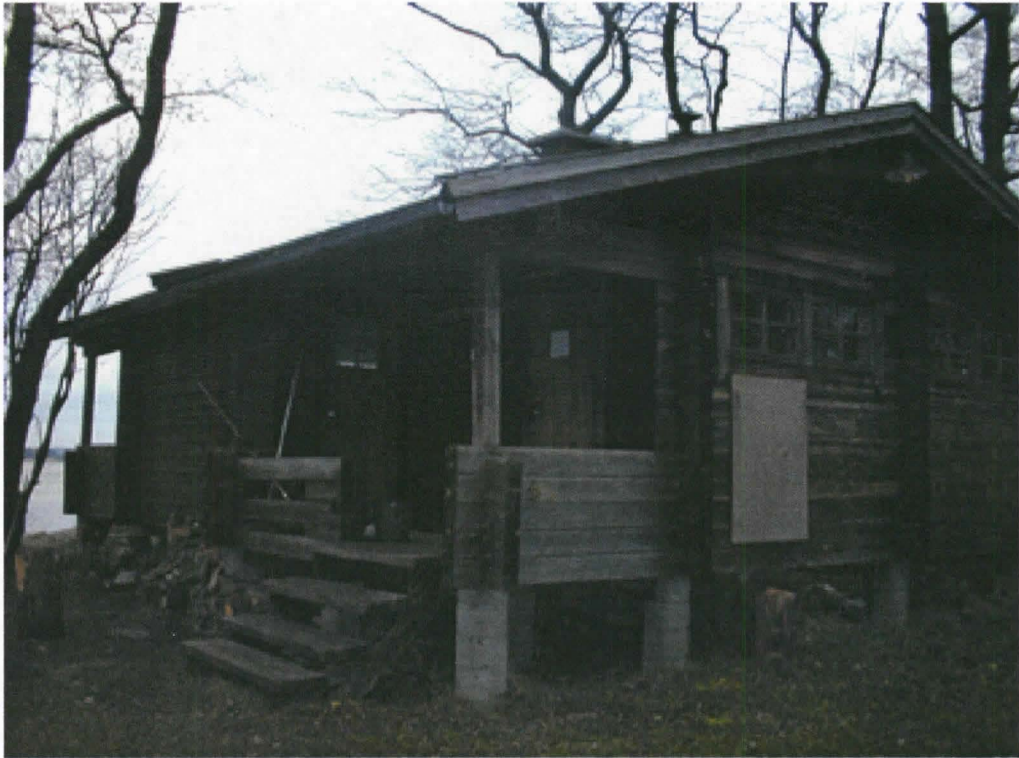
Hirsisauna rakennus 39/ kuva 11

Kunto: Lattiat on uusittu viime talvena.

Ongelmana: Kiuas ja pata on uusittava.

- kylmävesi kunnossa ⇒ Ei paineellista lämmintä käyttövetä
- jätevesiviemäri kunnossa
- ilmanvaihto ⇒ Koneellinen poistoilmanvaihto tulee rakentaa

- Ryhmäkeskus
- Valaistus ja pistorasiat
- Lämmitys
- Kunto välttävä ⇒ Korjaus noin 2009

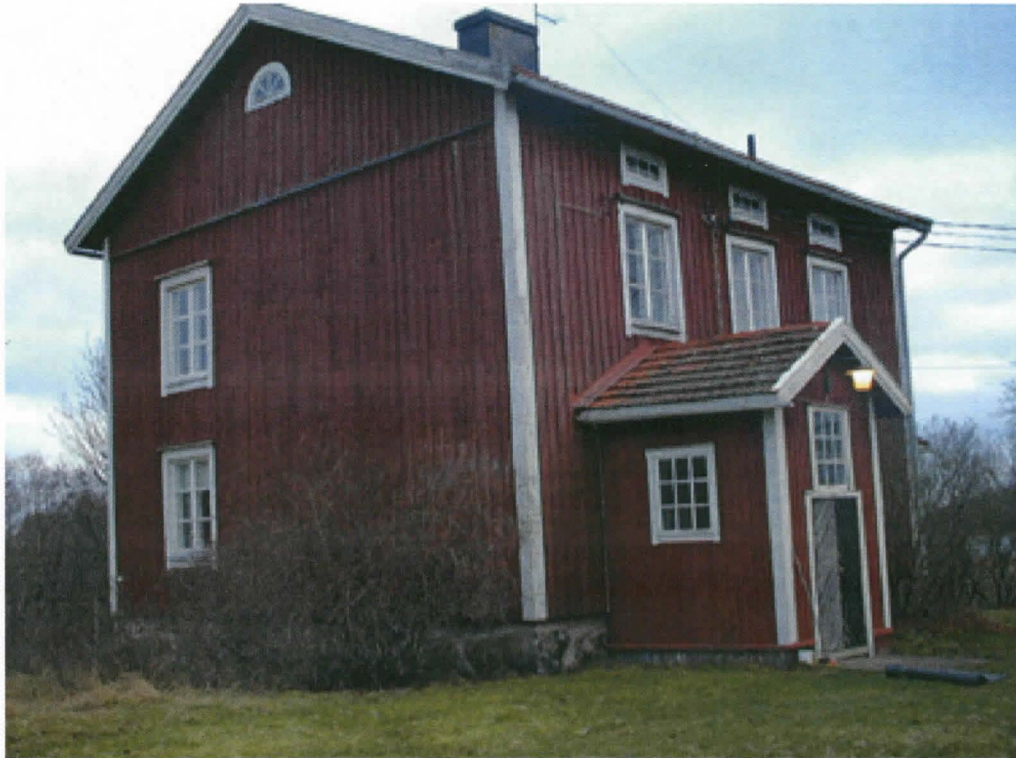
Asuinrakennus Fyyri 26 (S2)/ kuva 12

Kunto: Puuosia olisi hieman uusittava ja rakennus maalattava ulkopuolelta.

Ongelmana: Jos asukkaita on yli 10 niin on lämminvesivaraaja liian pieni

- kylmä- ja lämminvesi putkisto kunnossa
- jätevesiviemärit kunnossa
- ilmanvaihto ⇒ Koneellinen poistoilmanvaihto tulee rakentaa

- Ryhmäkeskus 2 kpl
- Valot ja pistorasiat ⇒ Pistorasioista osa maadoittamattomia.
- Lämmitys ja lämminvesi
- Puhelin ja antenni

⇒ Kunto välttävä ⇒ Korjaustarve v.2010.

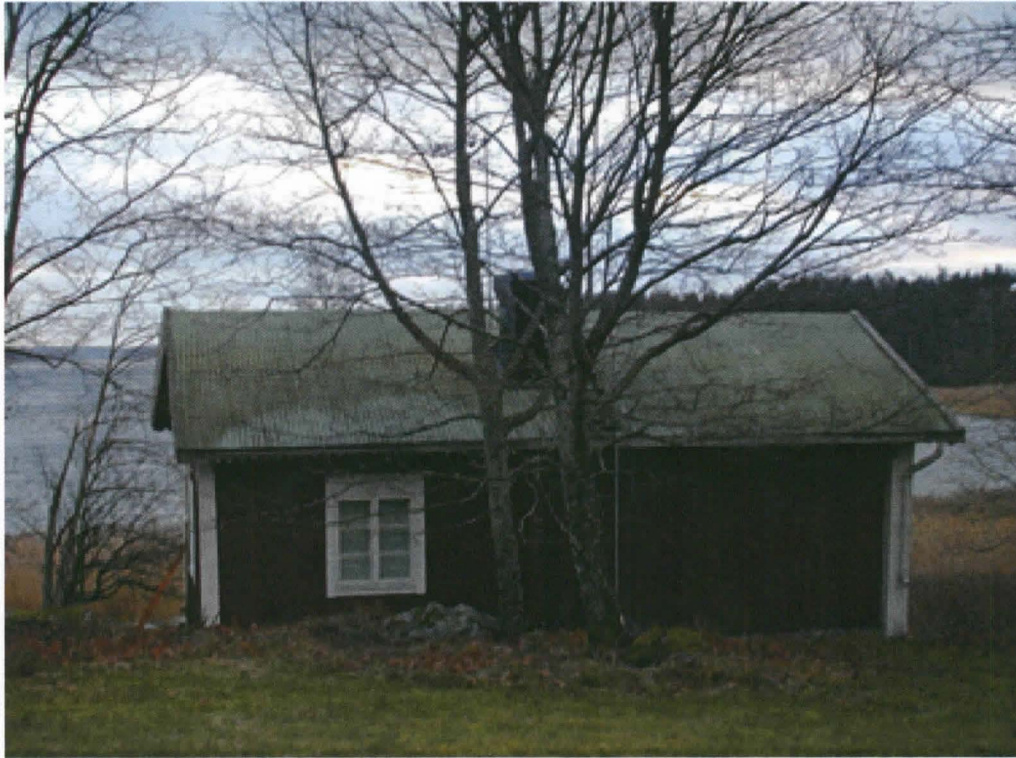
Asuinrakennus Malm 29 (S2)/ kuva 13

- kylmä- ja lämminvesi putkisto kunnossa
- jätevesiviemärit kunnossa
- ilmanvaihto ⇒ Koneellinen poistoilmanvaihto tulee rakentaa

- Ryhmäkeskus
- Valot ja pistorasiat.
- Lämmitys ja lämminvesi
- Puhelin
- Kunto tyydyttävä ⇒ Korjaus 2010

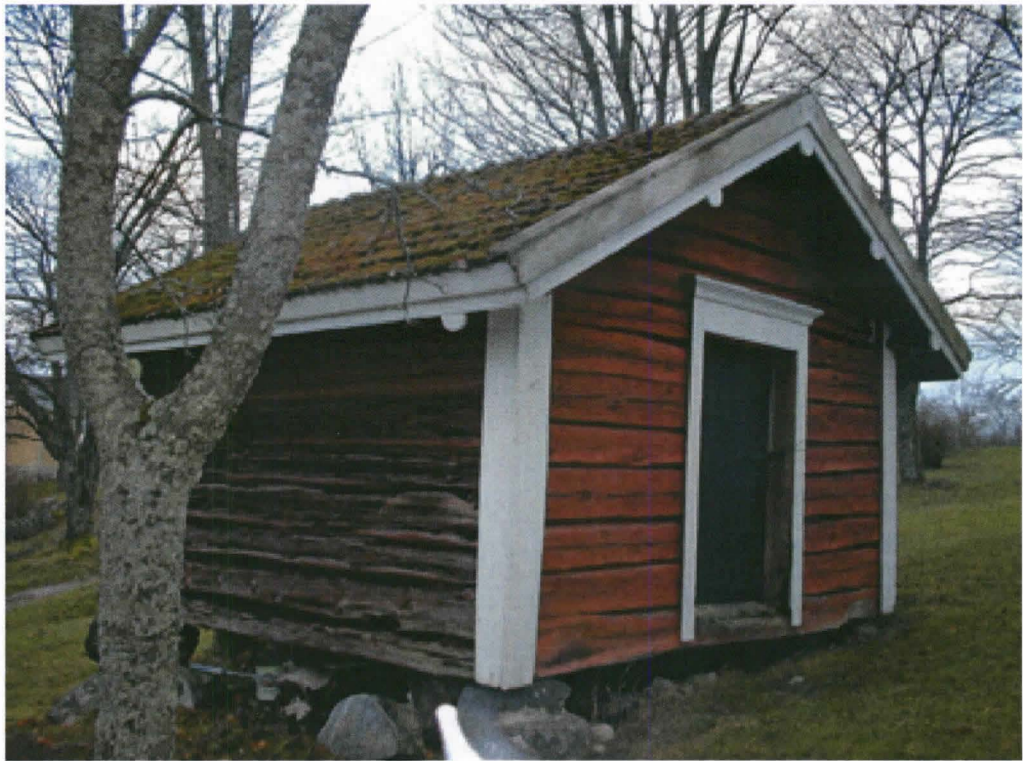
Aitta rakennus 28 (S2)/ kuva 14

- Käyttötarkoitus:** Varasto.
- Kunto:** Seinät olisivat maalattava ulkoapäin sekä katto puhdistettava sammaleesta.
- Ongelmana:** Hirret merenpuolelta lahonneet. Hirret uusittava.
- Sähköjärjestelmät:** - Ei sähköä

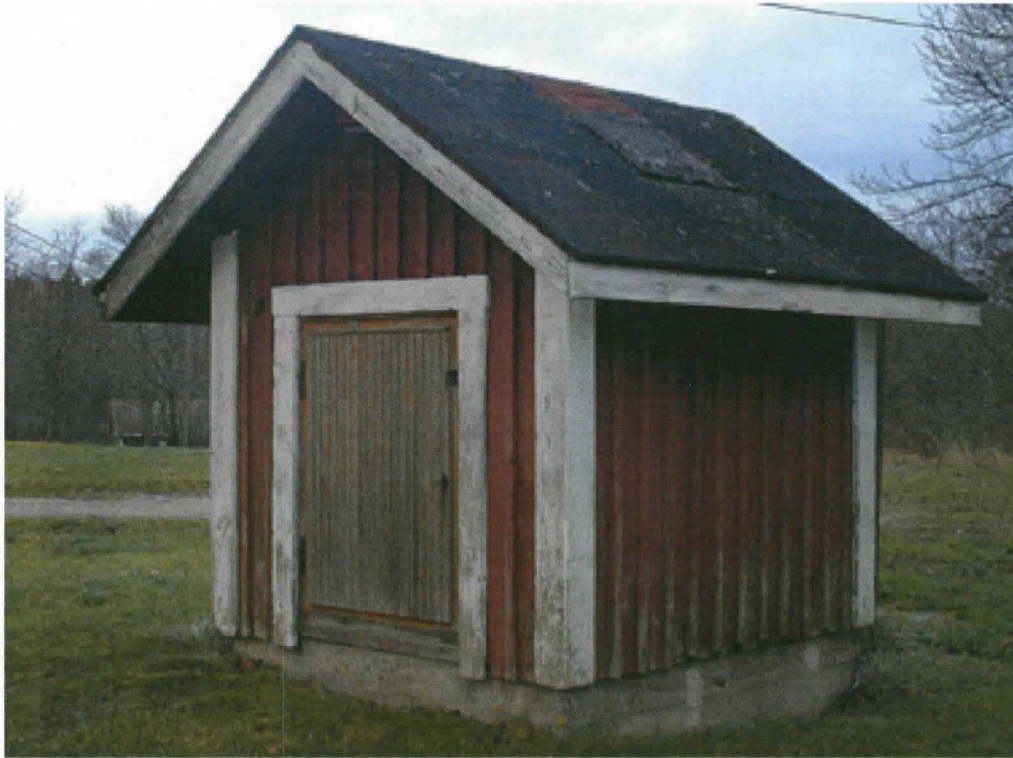
Pumppukoppi rakennus 25 (S2)/ kuva 16

Kunto: Pumppukoppi on maalattava ja katto uusittava.

Ongelmana: Porakaivo pumppuineen joka on poistettu käytöstä 10 vuotta sitten. Kaivon päässyt öljyä.

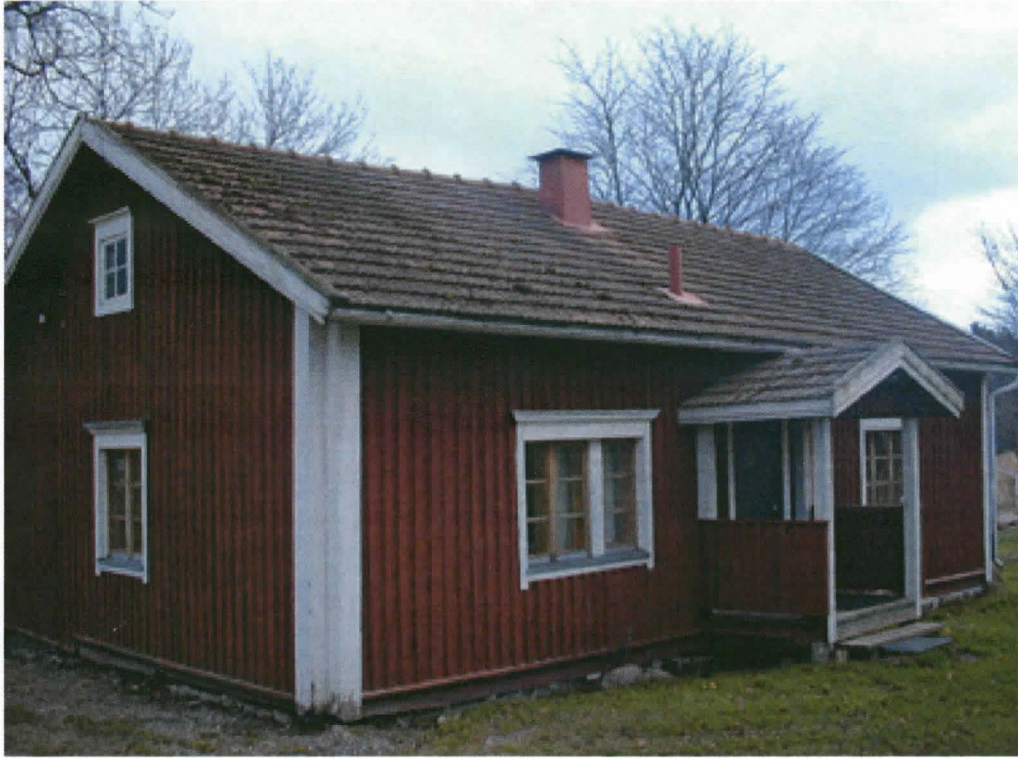
Asunrakennus Leipomo 24 (S2)/ kuva 17

Kunto: Talon alaosan puut ovat lahonneet. Talo kaipaa hieman puuosiin korjausta ja maalausta. Varaaja on uusittu viimevuonna.

- kylmä- ja lämminvesi putkisto kunnossa
- jätevesiviemäri kunnossa
- ilmanvaihto ⇒ Koneellinen poistoilmanvaihto tulee rakentaa

⇒ Kunto tyydyttävä ⇒ Ei korjaustarpeita.

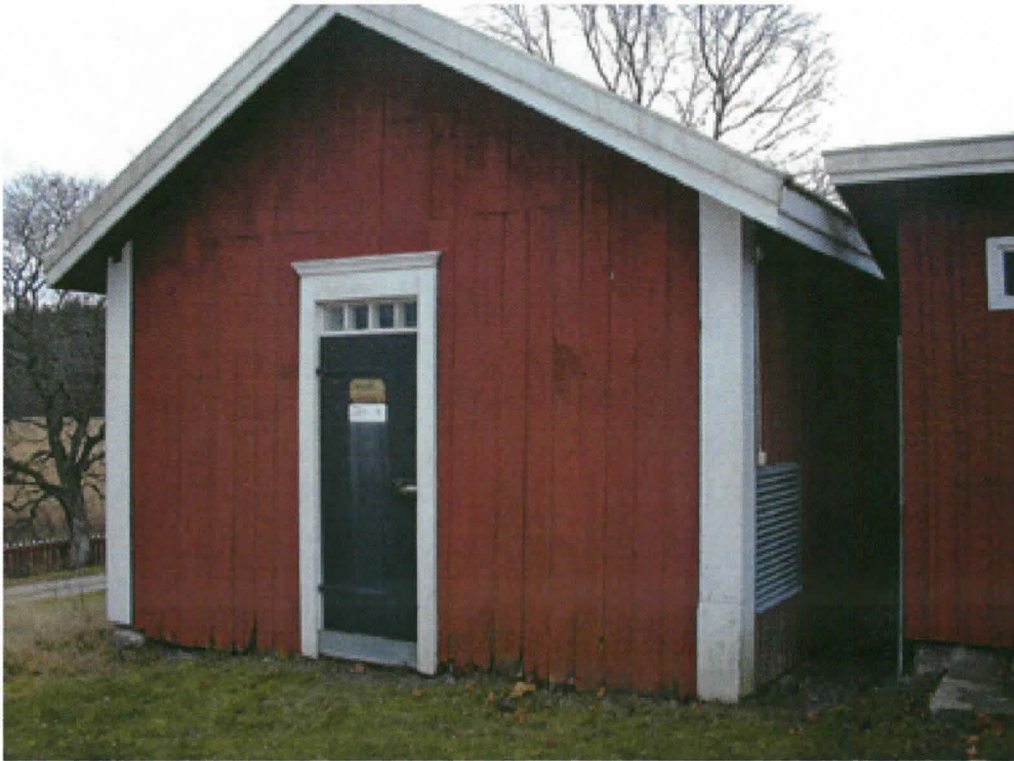
Aitta rakennus 22 (S2)/ kuva 18

Kunto: Saneerattu 6 vuotta sitten. Ulkopuoli on maalattava ja lahonneita puosia korjattava.

- Varavoimapääkeskus, ryhmäkeskus
 - Varavoimakone 150 kVA
 - Valaistus ja pistorasiat
 - Lämmitys
- ⇒ Kunto tyydyttävä ⇒ Ei korjaus tarpeita.

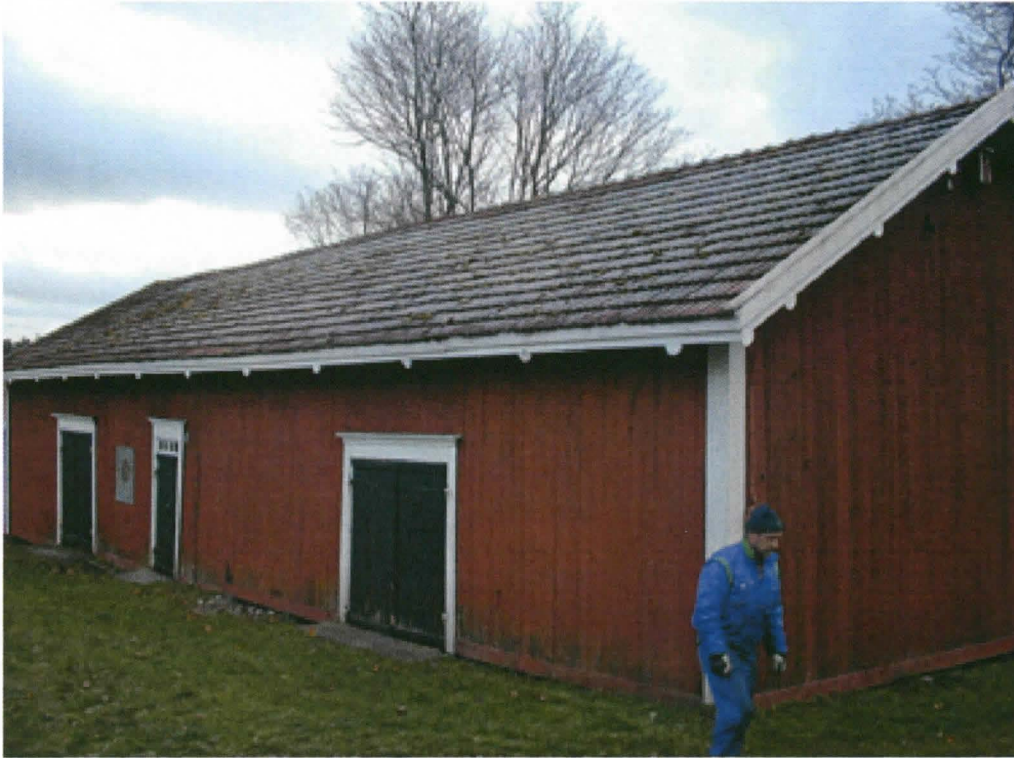
Halkovaja rakennus 21 (S2)/ kuva 18

Kunto: Sisäpuolella saneeraustyöt aloitettu. Talo olisi maalattava myös ulkoapäin.

- Ryhmäkeskus
 - Aluevalaistuksen ohjaus/ryhmäkeskus
 - Valaistus ja pistorasiat
 - Lämmitys entisessä varavoimakonehuoneessa.
- ⇒ Kunto välttävä ⇒ Korjaus noin 2008.

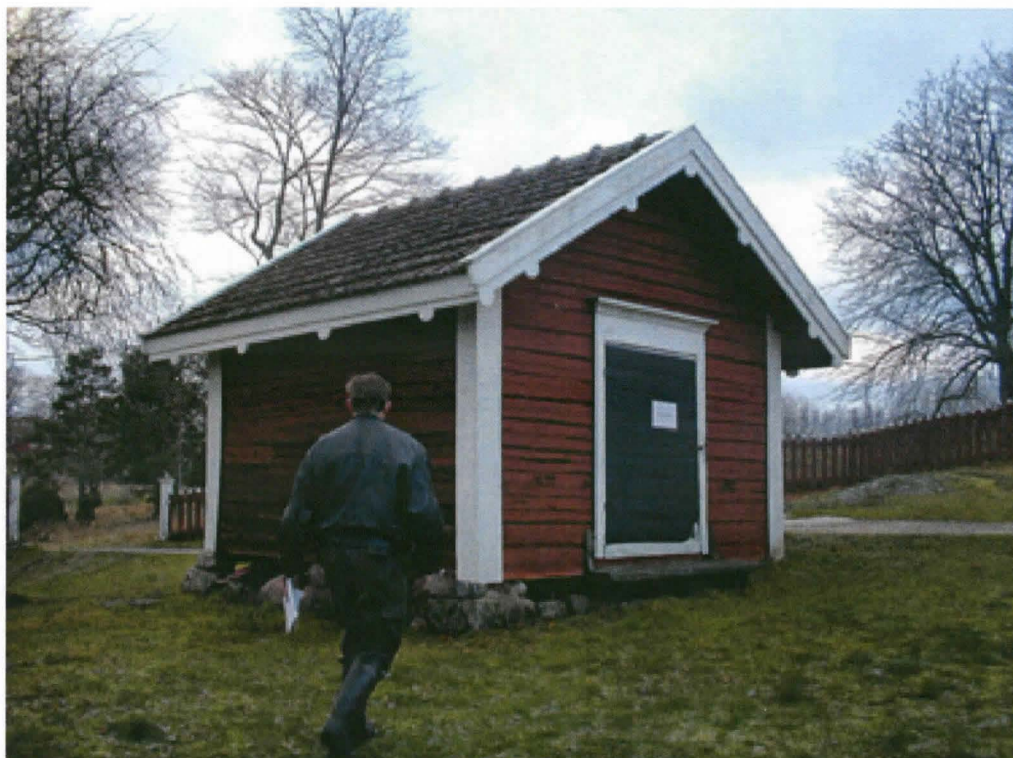
Aitta rakennus 20 (S2)/ kuva 19

- Käyttötarkoitus:** Lasien ja pullojen keräyspiste.
- Kunto:** Rakennus olisi maalattava ulkopuolelta sekä lahonneet puuosat korjattava.
- Ongelmana:** Yleinen vika kaikissa rakennuksissa on että puuosat ovat maassa kiinni.
- Sähköjärjestelmät:**
- Valaistus
- ⇒ Kunto välttävä ⇒ Korjaus 2006.

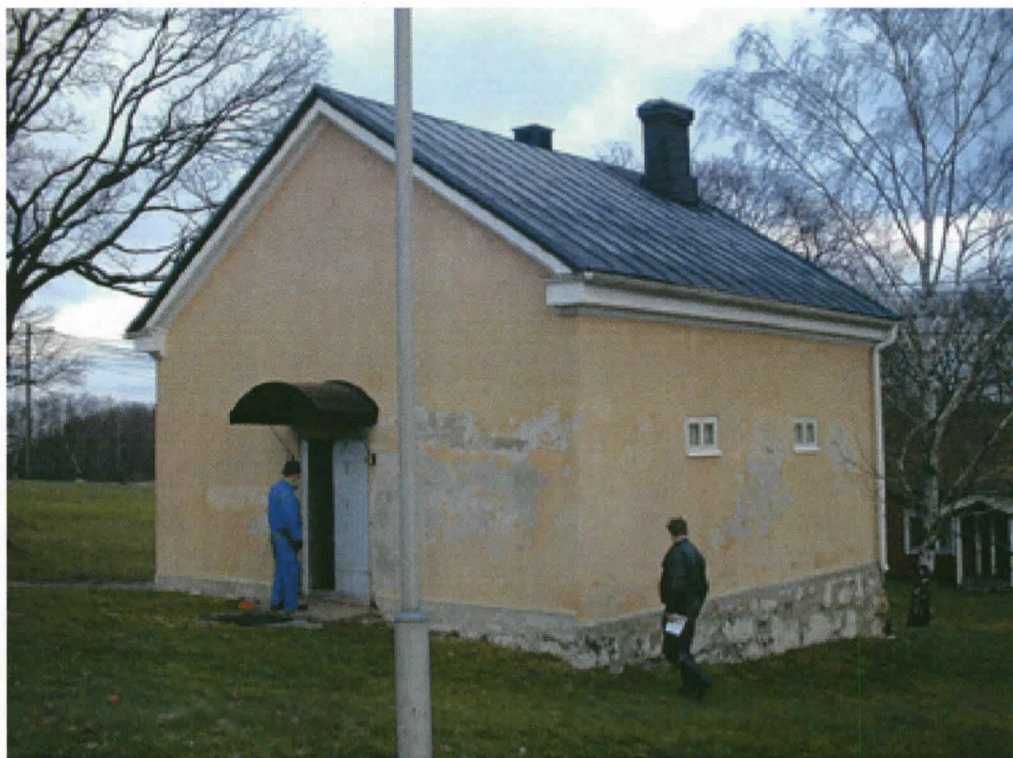
Kiviaitta ent. konehuone rakennus 23 (S2)/ kuva 20

- Käyttötarkoitus:** Seminaarihuone ja "yökerho".
- Kunto:** Kalkkihiekkamaali sisäpuolella irtoilee seinästä suolapitoisuuden vuoksi. Yläkerrassa on museo.
- Ongelmana:** Alakerrassa vesivuoto ongelmia eli seinävedet vuotavat sisälle.
- Sähköjärjestelmät:**
- Ryhmäkeskus
 - Valot ja pistorasiat
 - Lämmitys kellarikerroksessa
 - Puhelin
- ⇒ Kunto välttävä ⇒ Korjaustarve 2010.

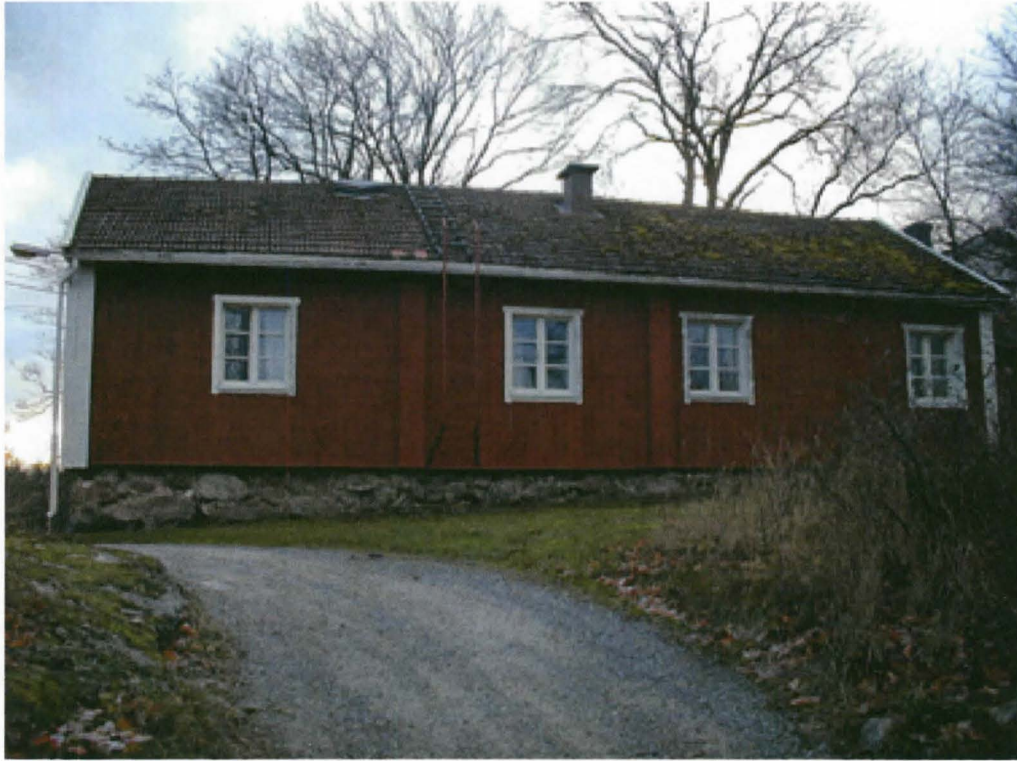
Asuinrakennus Renkitupa15 (S2)/ kuva 21

Kunto: Julkisivua korjattiin ja lisäeristettiin viimekesänä. Katto olisi putsattava sammaleesta. Kivijalassa reikiä olisi korjattava. Julkisivu hyvässä kunnossa. Sisääntuloportaan ympäristö olisi korjattava ja maalattava. Katolla paljon rikkiäisiä tiiliä. Katto olisi tarkistettava ja korjattava rikkiäiset tiilet.

Ongelmana: Sisäkalusteet yli 20 vuotta vanhoja. Sisäremontti olisi tarpeen. Lämminvesivaraajan kapasiteetti liian pieni.

- kylmä- ja lämminvesi putkisto kunnossa
- jätevesiviemäri kunnossa
- ilmanvaihto ⇒ Koneellinen poistoilmanvaihto tulee rakentaa

⇒ Kunto tyydyttävä ⇒ Ei korjaustarpeita.

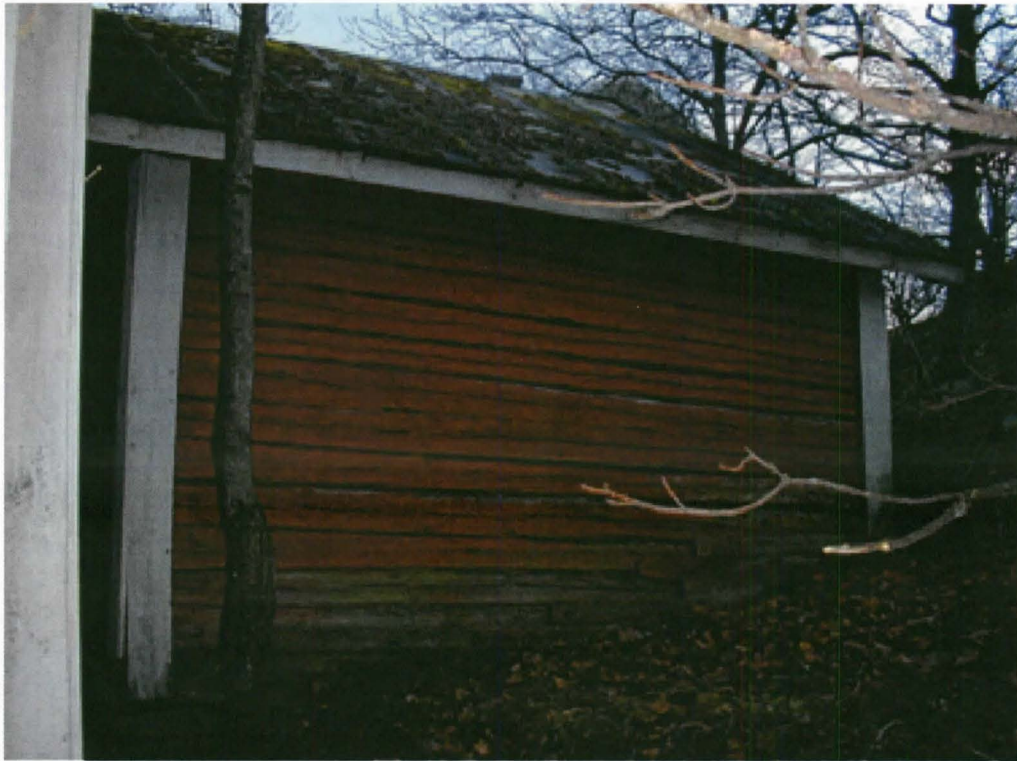
Aitta rakennus 16 (S2)/ kuva 22

Rakennus olisi maalattava. Lisäksi rakennus on jäänyt pahasti maan sisään. Maata olisi poistettava tai rakennusta nostettava.

⇒ Kunto tyydyttävä ⇒ Ei korjaustarpeita.

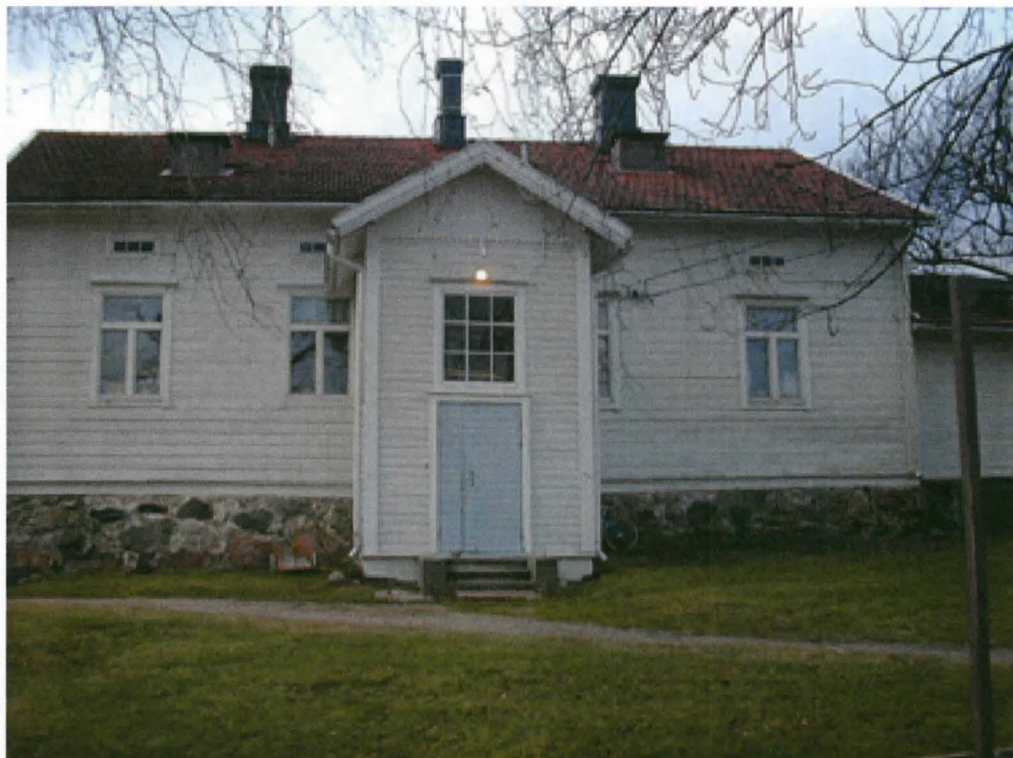
Asuinrakennus Valkoinen talo17 (S2)/ kuva 23

Kunto: Märkätilat, suihku ja WC korjattu viime kesänä. Sockkelia olisi korjattava. Talo on korjattu ja maalattu ulkoapäin muutama vuosi sitten. Sisätilat kaipaavat pikkuhiljaa maalausta ja tapetointia.

- kylmä- ja lämminvesi putkisto kunnossa
- jätevesiviemäri kunnossa
- ilmanvaihto ⇒ Koneellinen poistoilmanvaihto tulee rakentaa

⇒ Kunto välttävä ⇒ Korjaustarve noin 2009

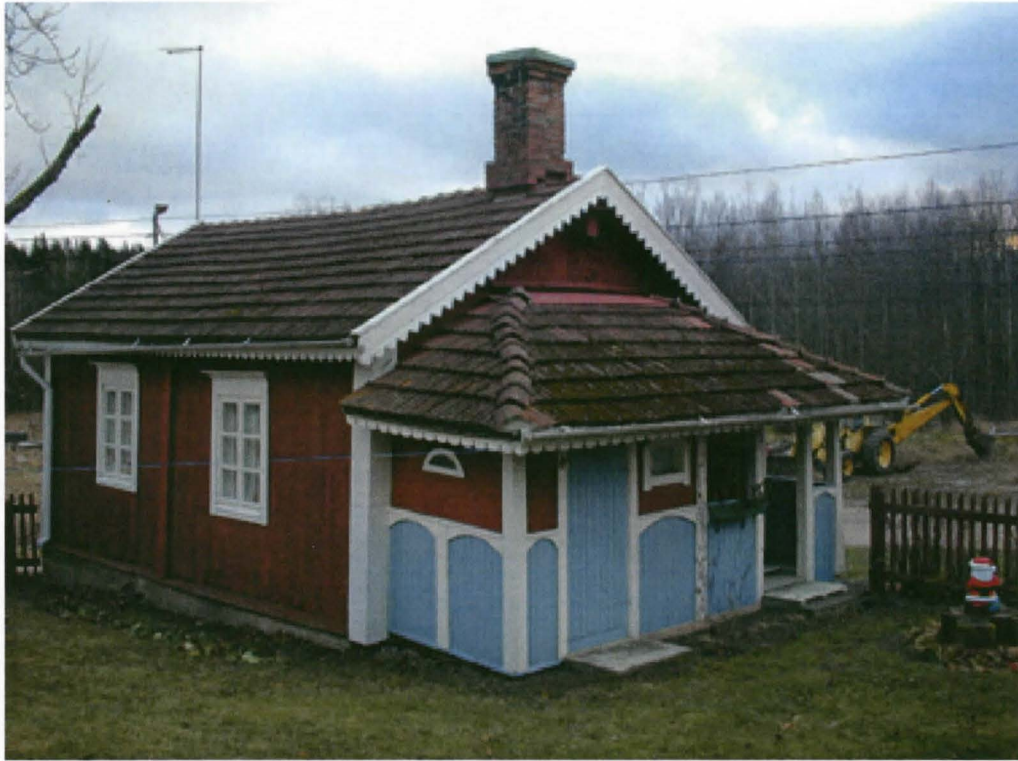
Asuinrakennus Meijeri 14 (S2)/ kuva 24

Kunto: Puuosat alaosasta lahonneet sekä katto kaipaa korjausta. Katto painunut sekä sisääntulon katon tiiliä uusittu, mutta ei oikeilla tiilillä. Tiililaji on väärä eikä jako sovi. Sisätiloissa tehty täysremontti noin 4-5 vuotta sitten.

- kylmä- ja lämminvesi putkisto kunnossa
- jätevesiviemäri kunnossa
- ilmanvaihto ⇒ Koneellinen poistoilmanvaihto tulee rakentaa

- Ryhmäkeskus
 - Valaistus ja pistorasiat
 - Lämmitys ja lämminvesi
 - Puhelin ja antenni
- ⇒ Kunto tyydyttävä ⇒ Korjattu -80 luvun lopussa. Ei korjaustarpeita.

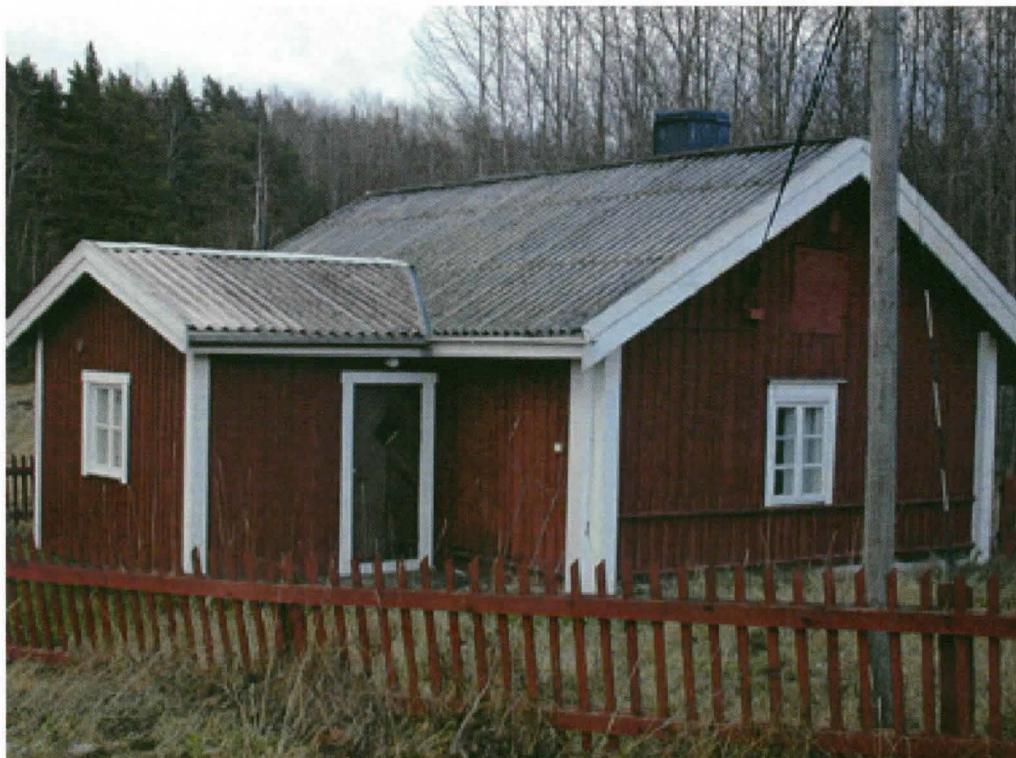
Asuinrakennus Nordling 12 (S2)/ kuva 25

- Käyttötarkoitus:** Asuinrakennus kesäkäytössä.
- Kunto:** Täysremontoitu 3-4 vuotta sitten.
- Ongelmana:**
- LVI:**
- kylmä- ja lämminvesi putkisto kunnossa
 - jätevesiviemäri kunnossa
 - ilmanvaihto ⇒ Koneellinen poistoilmanvaihto tulee rakentaa
- Sähköjärjestelmät:**
- Ryhmäkeskus
 - Valaistus ja pistorasiat
 - Lämmitys ja lämminvesi
- ⇒ Kunto tyydyttävä ⇒ Ei korjaus tarpeita

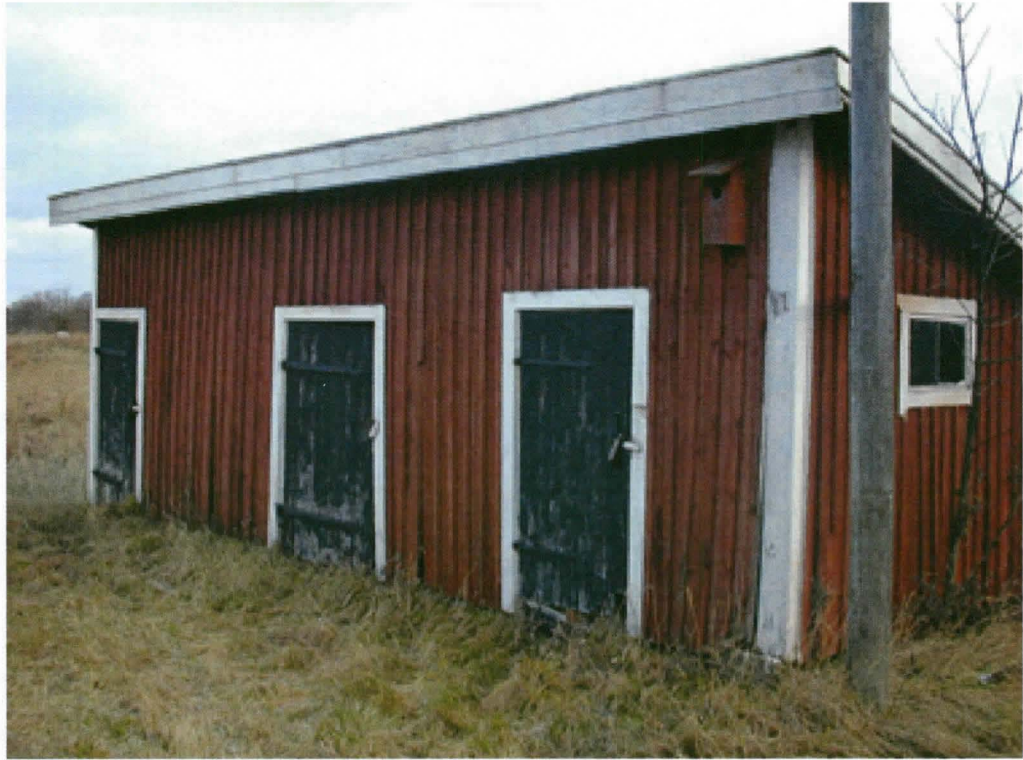
V2?
Halkovaja rakennus 13 (S2)/ kuva 26

Kunto: Rakennus olisi maalattava ja lahonneet puuosat korjattava.

**Sähkö-
järjestelmät:** - Valaistus
⇒ Kunto välttävä ⇒ Ei korjaustarpeita.

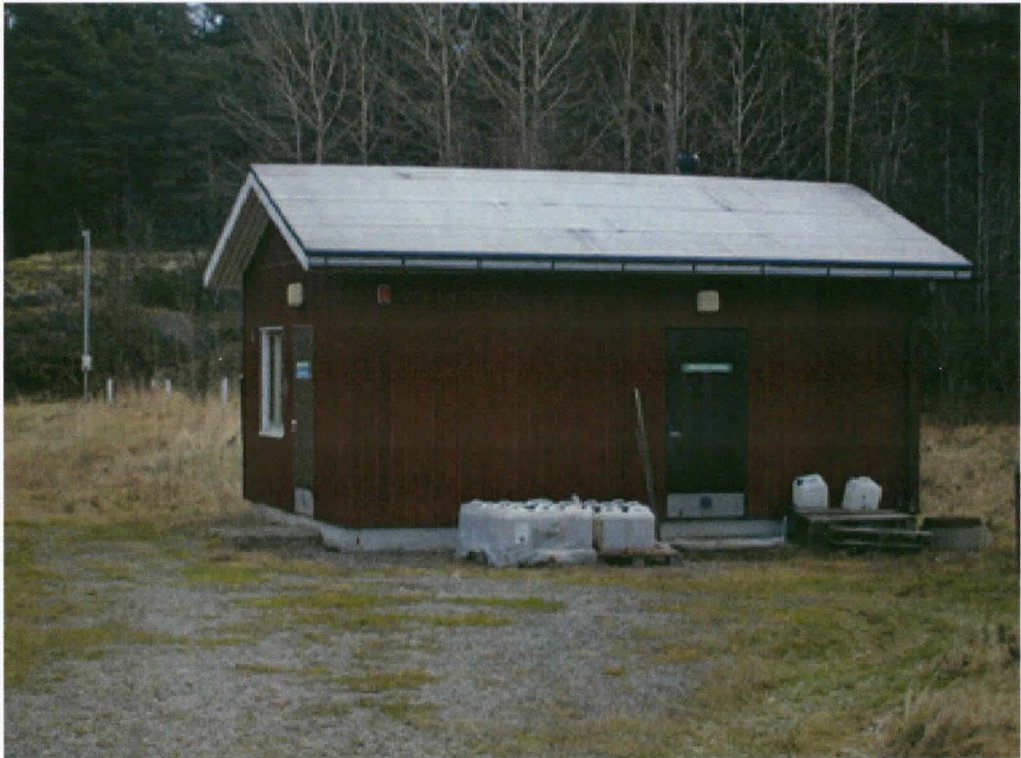
Puhdistamo (Ei listalla)/ kuva 27

Hyvä. Rakennus tehty noin 8-9 vuotta sitten.

- Ryhmäkeskus
- Valaistus ja pistorasiat
- Pumput ja pumppukeskus
- Lämmitys
- Kunto tyydyttävä ⇒ Korjaustarve noin 2008.
