SEILIN SAARI INVENTOINTI

SEILIN SAAREN INVENTOINTI

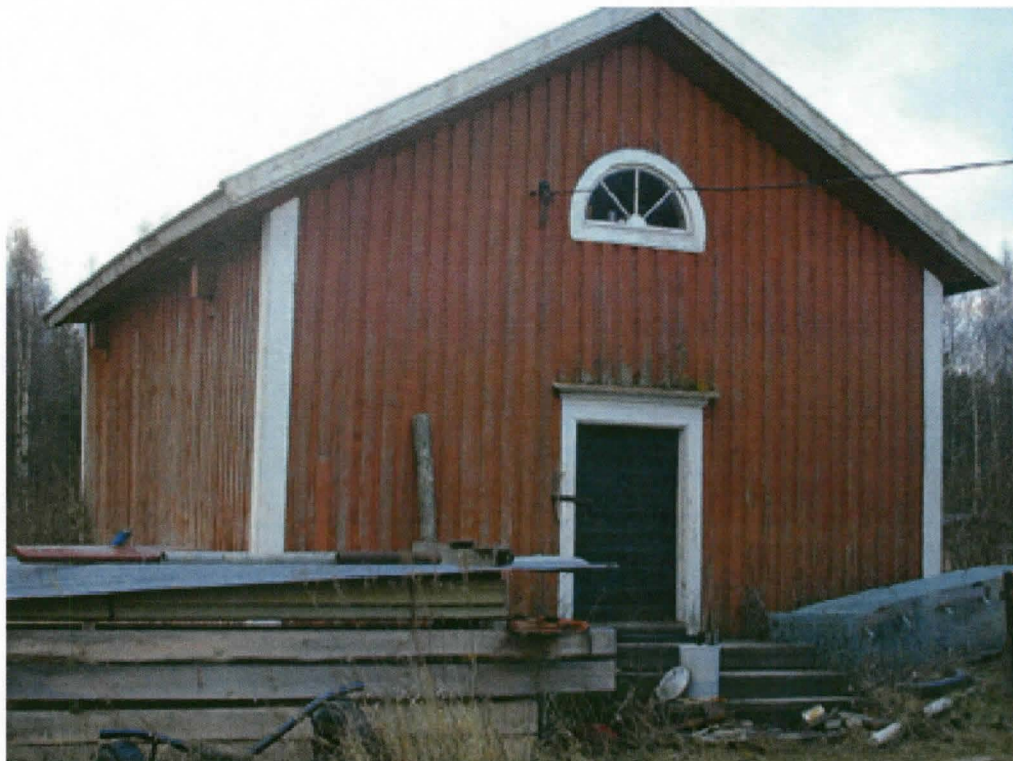
Viljamakasiini/aitta rakennus 11/ kuva 28

Kunto: Rakennus olisi maalattava ulkopuolelta sekä lahonneet puosat korjattava.

Sähköjärjestelmät:
- Valaistus
⇒ Kunto välttävä ⇒ Ei korjaustarpeita.

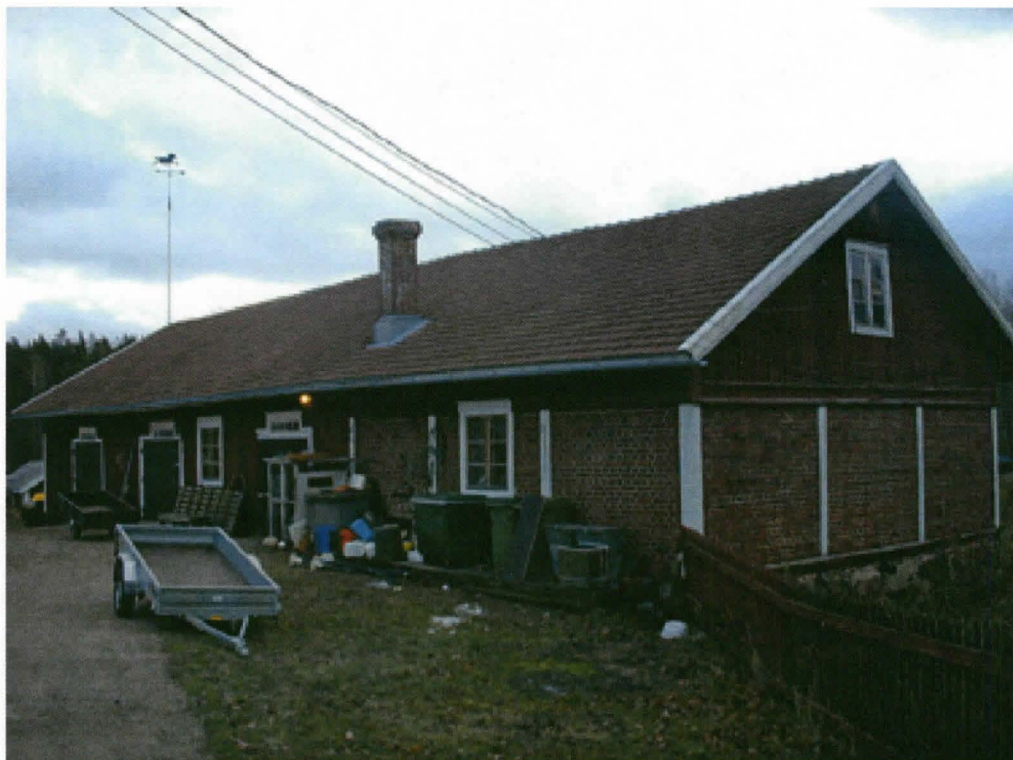
Korjauspaja (S2) rakennus 10/ kuva 29

Kunto: Julkisivua korjattu talon takapuolella ja WC siirretty talon reunustasta pois. WC:n lahonneet osat olisivat korjattava ja maalattava. Korjauspajan takaosassa olisi hyvä olla rännit. Lahonneiden puuosien uusiminen meneillään. Rakennus olisi maalattava.

Ongelmana: Tarvetta kunnollisille sosiaalityötiloille.

- kylmä- ja lämminvesijohdot kunnossa
- jätevesiviemäri kunnossa
- ilmanvaihto ⇒ Koneellinen tulo- ja poistoilmanvaihto tulee rakentaa

⇒ Kunto välttävä ⇒ Korjaustarve noin 2010.

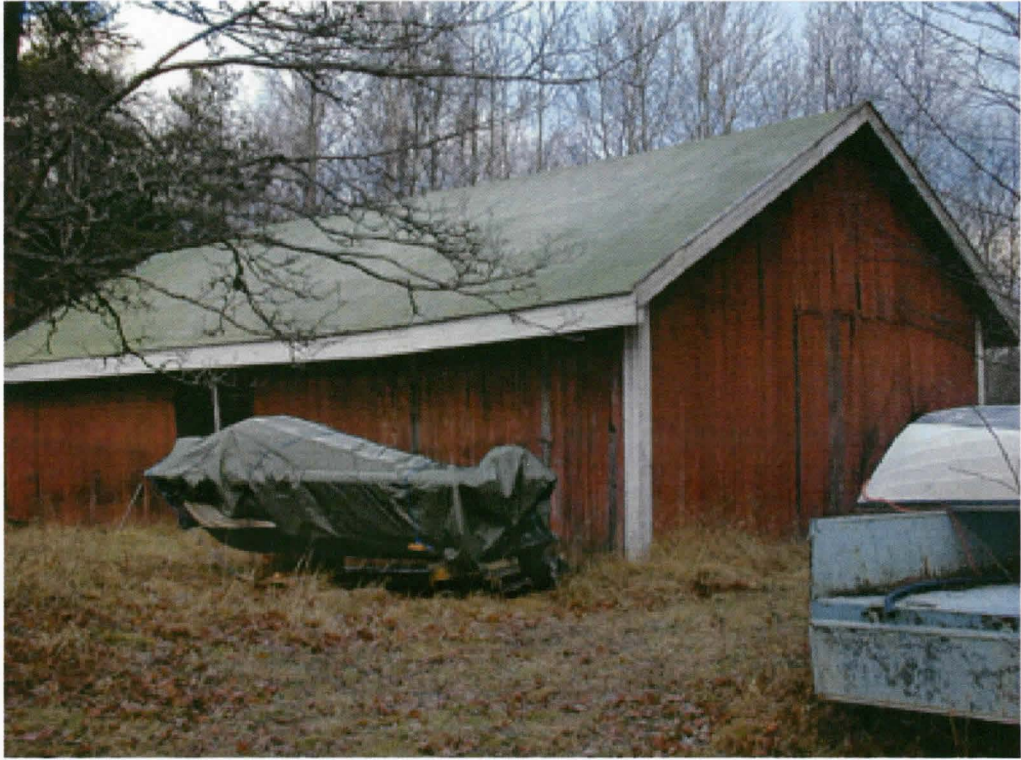
Varastolato rakennus 7/ kuva 30

Kunto: Lahonneet puuosat olisi uusittava ja rakennus maalattava. Varaston lattiat olisi uusittava.

⇒ Kunto tyydyttävä ⇒ Ei Korjaustarpeita.

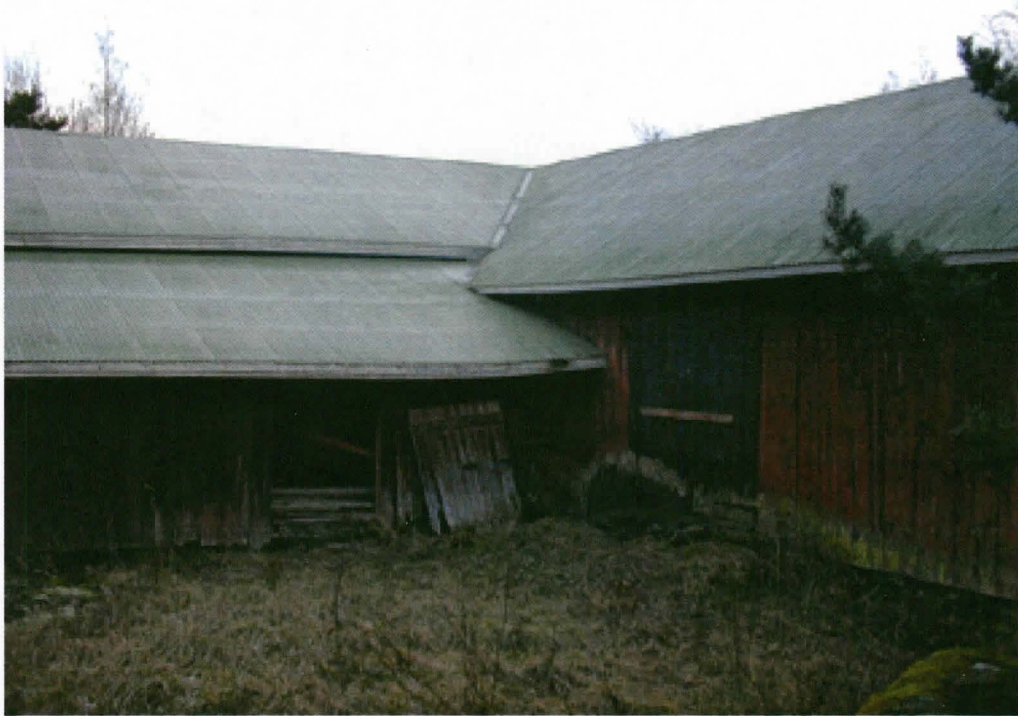
Riihi rakennus 6 (V2)/ kuva 31

Kunto: Rakennuksen lattiat olisi uusittava. Ulkopuolen lahonneet puosot olisi korjattava ja rakennus olisi maalattava.

- Ryhmäkeskus
 - Valaistus ja pistorasiat
- ⇒ Kunto välttävä ⇒ Korjaustarve noin 2008

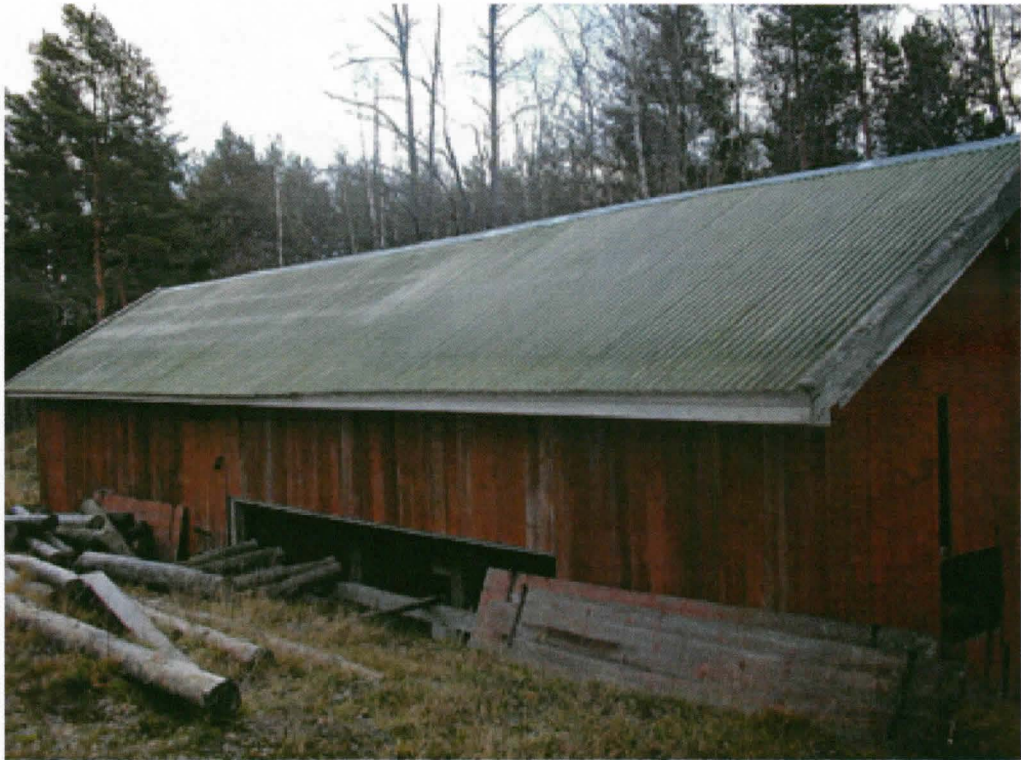
Saha rakennus 5/ kuva 32

Kunto: Katto on takapuolelta romahtanut. Kaipaa pikaista korjausta. Katto on sisäpuolelta romahtanut. Sahan yksi julkisivu huono. Olisi maalattava. Muut hyvässä kunnossa.

- Ryhmäkeskus 2 kpl
 - Valaistus ja pistorasiat
- ⇒ Kunto välttävä ⇒ Korjaustarve noin 2006

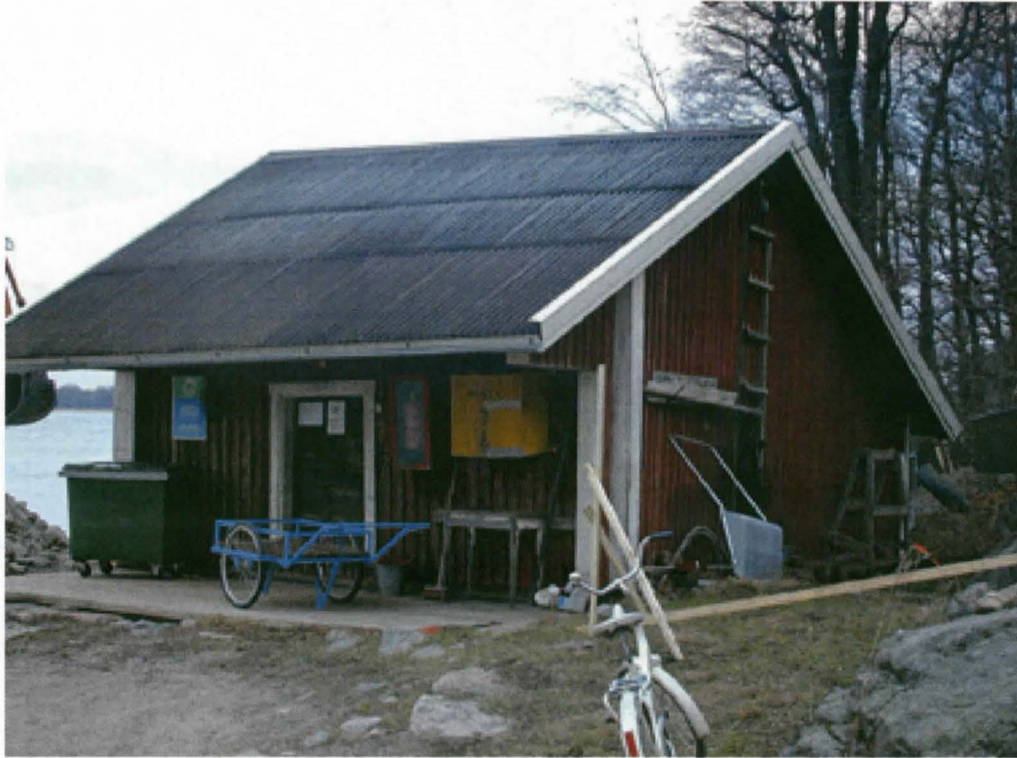
Ranta-aitta (V2) rakennus 3 / kuva 33

Lahonneet puuosat olisi vaihdettava ulkopuolelta sekä rakennus maalattava.

Ranta-aitta vajoaa toisesta päästä alaspäin.

- Valaistus ja pistorasiat
⇒ Kunto välttävä. Ei korjaustarpeita.

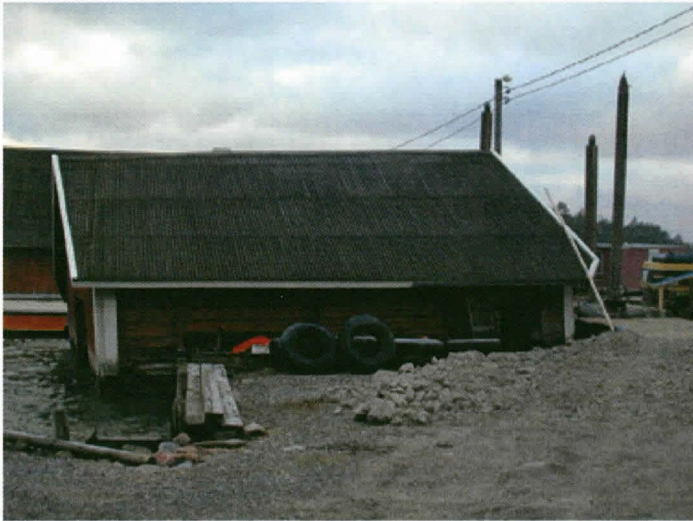
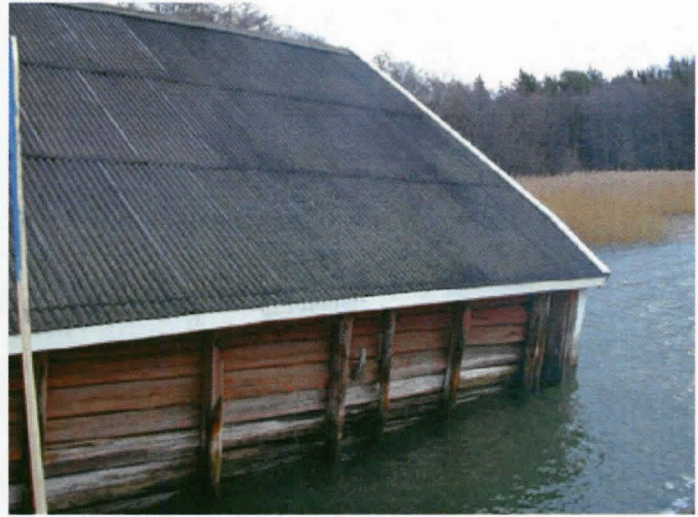
Venevaja (V2, lähempänä rantaa) rakennus 2 / kuva 34

Kunto: Venevaja on toisesta päästä pahasti vajonnut. Lahonneet puuosat olisi korjattava ja rakennus maalattava. Ensin olisi vajoaminen korjattava. Veden rajassa olevat puuosat ovat lahonneet ja toinen pää vajonnut.

- Valaistus ja pistorasiat
- ⇒ Kunto välttävä. Valaistus heikkotasoinen.
- ⇒ Korjaus rakennuksen korjauksen yhteydessä.

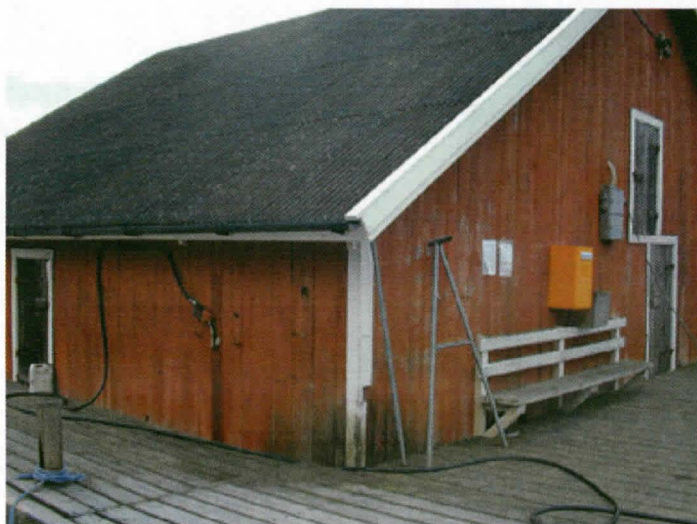
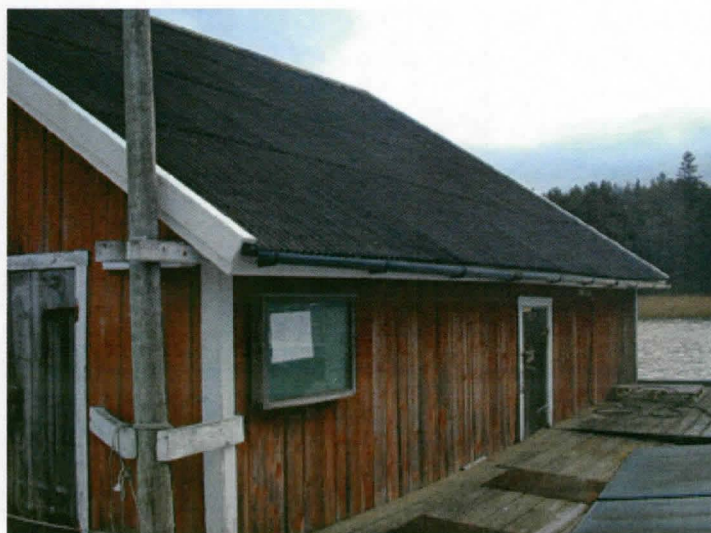
Venevaja (V2, merenpuoleinen) rakennus 1 / kuva 35

Rakennus toisesta päästä vajoamassa. Lisäksi lahonneita osia veden ääressä. Laituri rakenteet ovat alaosasta todella lahossa kunnossa. Uuden laiturin rakentaminen käynnissä. Uusi laituri tehdään yhteysalusta varten. Vanha laituri kaipaa pikaista kunnostusta.

- Ryhmäkeskus
- Valaistus ja pistorasiat
- ⇒ Kunto välttävä. Valaistus heikotasoisen.
- ⇒ Korjaus rakennuksen korjauksen yhteydessä.

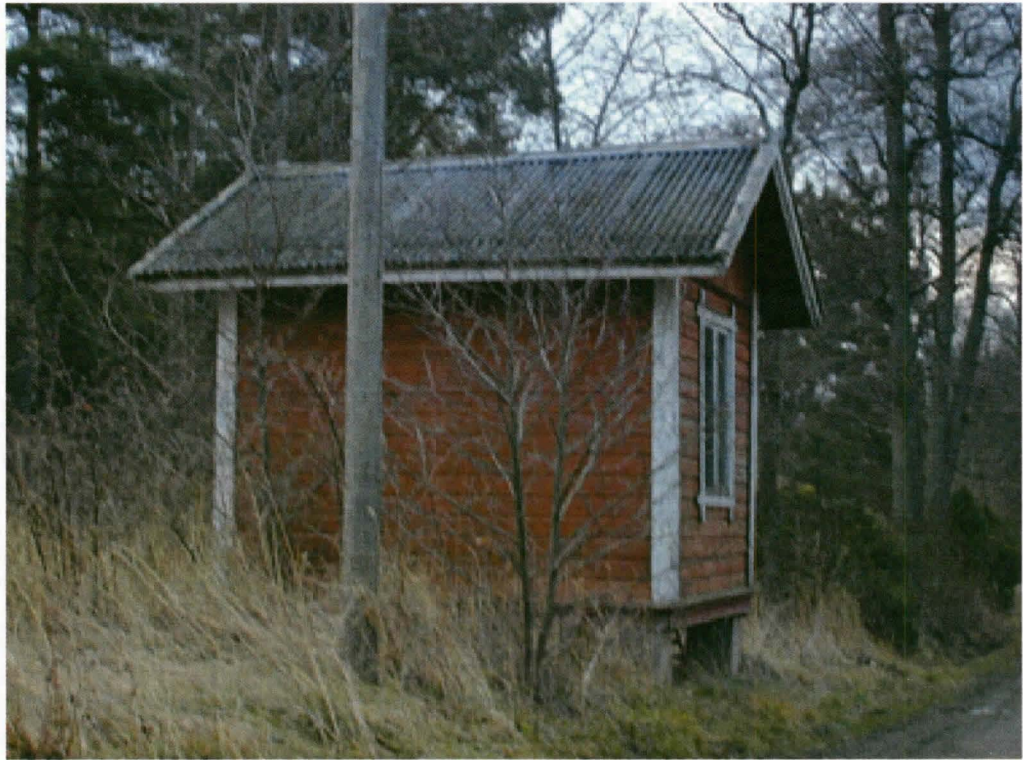
Verkkovaja (V2) rakennus 4 / kuva 36

Kunto: Talo olisi maalattava ulkoapäin. Hieman kulmissa puuosia lahonneita. Puuosat olisi uusittava.

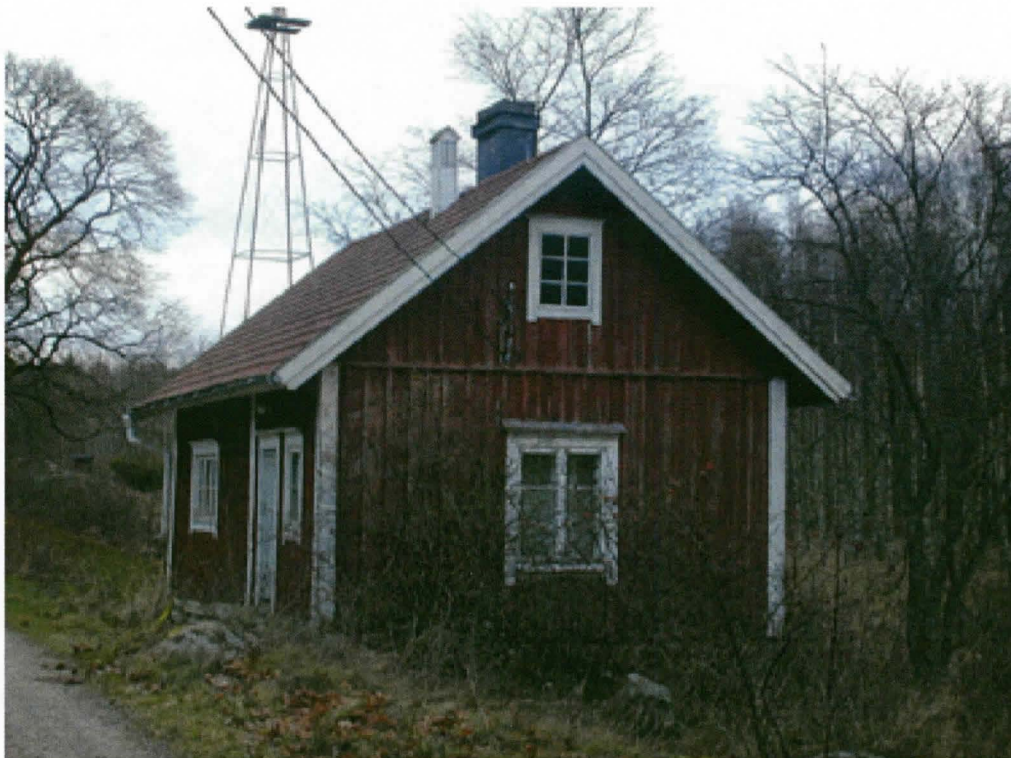
Sauna (V2) rakennus 8 / kuva 37

Kunto: Puuosat ulkopuolelta hieman lahonneet . Ne olisi uusittava sekä rakennus olisi maalattava. Sisäpuolelta melko hyvässä kunnossa, mutta kiuas olisi uusittava. Lisäksi lämminvesivaraaja saunakäytössä aivan liian pieni. Myös pata olisi uusittava koska sen tehot eivät riitä

- kylmä- ja lämminvesijohdot kunnossa
- jätevesiviemäri kunnossa
- ilmanvaihto ⇒ Koneellinen poistoilmanvaihto tulee rakentaa

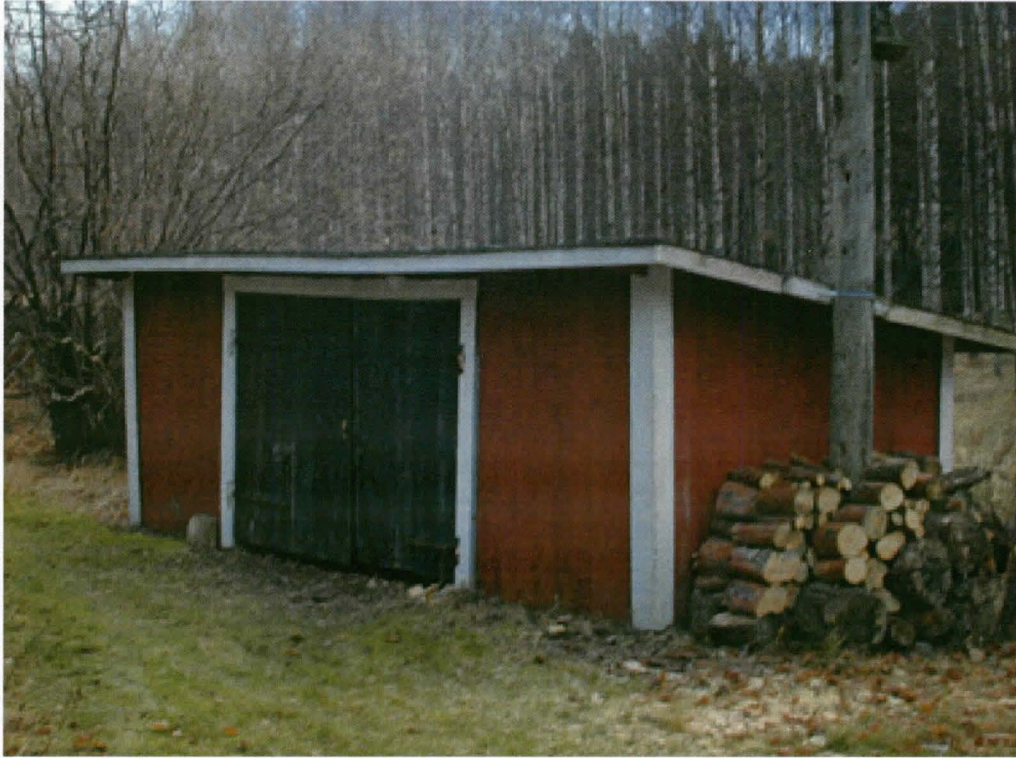
Puuvaja rakennus 9 / kuva 38

Kunto: Tarkoitukseen nähden kunto tyydyttävä

- Valaistus ja pistorasiat
- Kunto tyydyttävä ⇒ Ei korjaustarpeita.
