**Lempäälä, Kulju, myllyrakenteet, tarkastus 21.06.2010**

Kunta: Lempäälä  
 Kylä: Kulju  
 Kohteen nimi: Myllyrakenteet  
 Keskikoordinaatit KKJ: x=6808277, y= 2488251, z= n. 90-95,5 m mpy.  
 Peruskarttalehti: 2123 07

Pirkanmaan maakuntamuseo  
 Eveliina Salo  
 21.6.2010

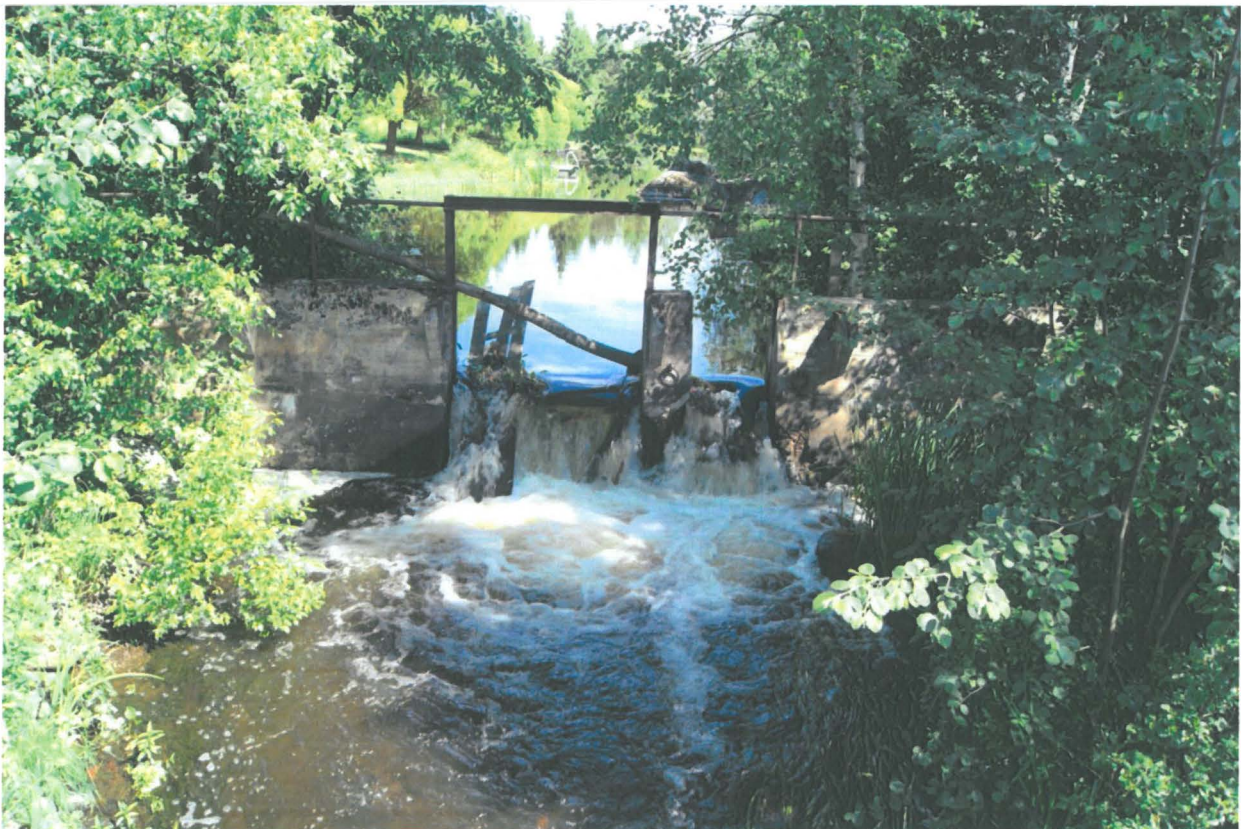
Vesistö on melko kapea, vain metristä muutamaan metriin, mutta korkeuserojen vuoksi se virtaa vuolaasti. Tulvien aikaan vettä on reilusti. Yläjuoksun pato on noin neljä metriä leveä (Kyy 43:24). Padon eteläpuolelle on rakennettu autotie, jonka siltarakenteet ovat tuhonneet myllyrakenteita. Nykyaikaisen sillan eteläpuolella on allasrakennelma (Kyy 43:27), jonka jälkeen virran profiili jyrkkenee ja vesi virtaa nopeammin. alempana virran rannasta löytyy isohkoja betonirakenteita (Kyy: 43:9) ja edelleen alemmaa betonilaattoja sekä – pylviä (Kyy 43:3).

Kuva: Kyy 43:24 Yläjuoksun patorakennelma.

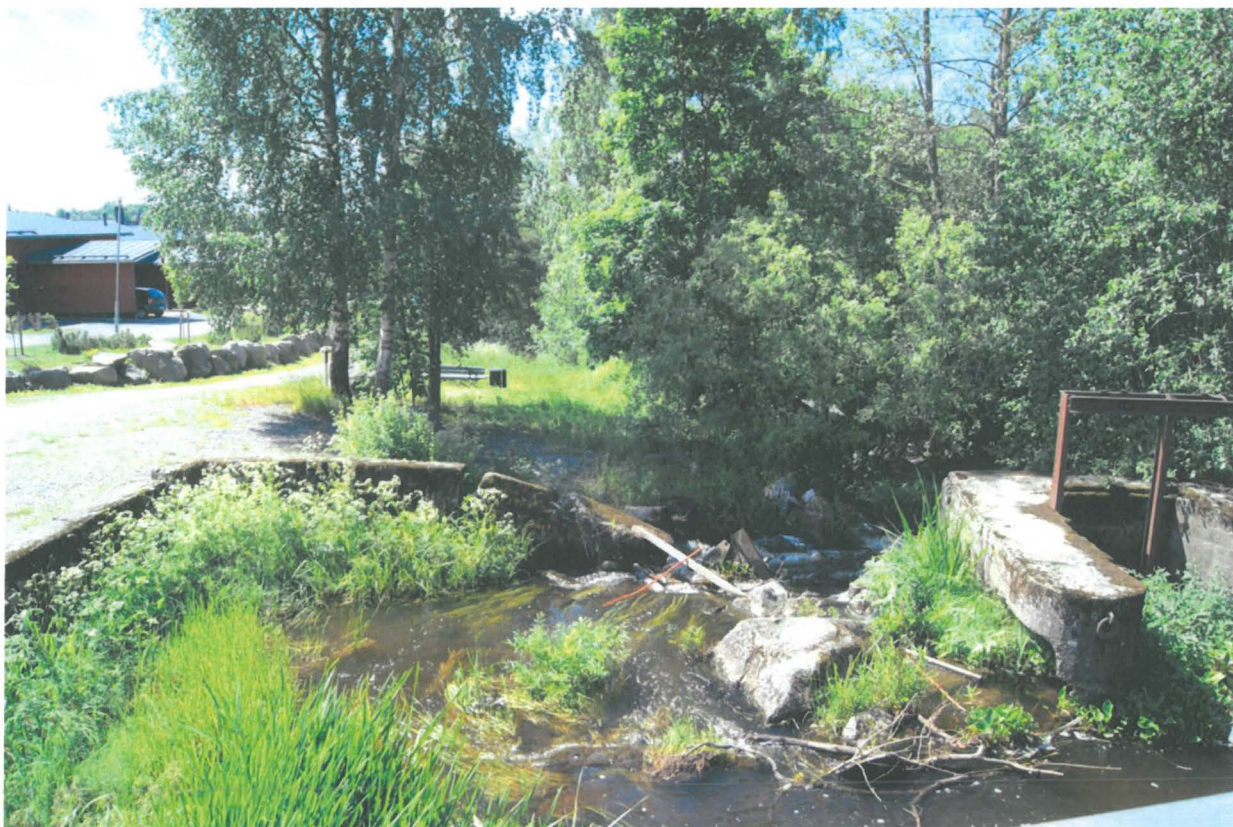
Kuva: Kyy 43:27 Allasrakennelma.

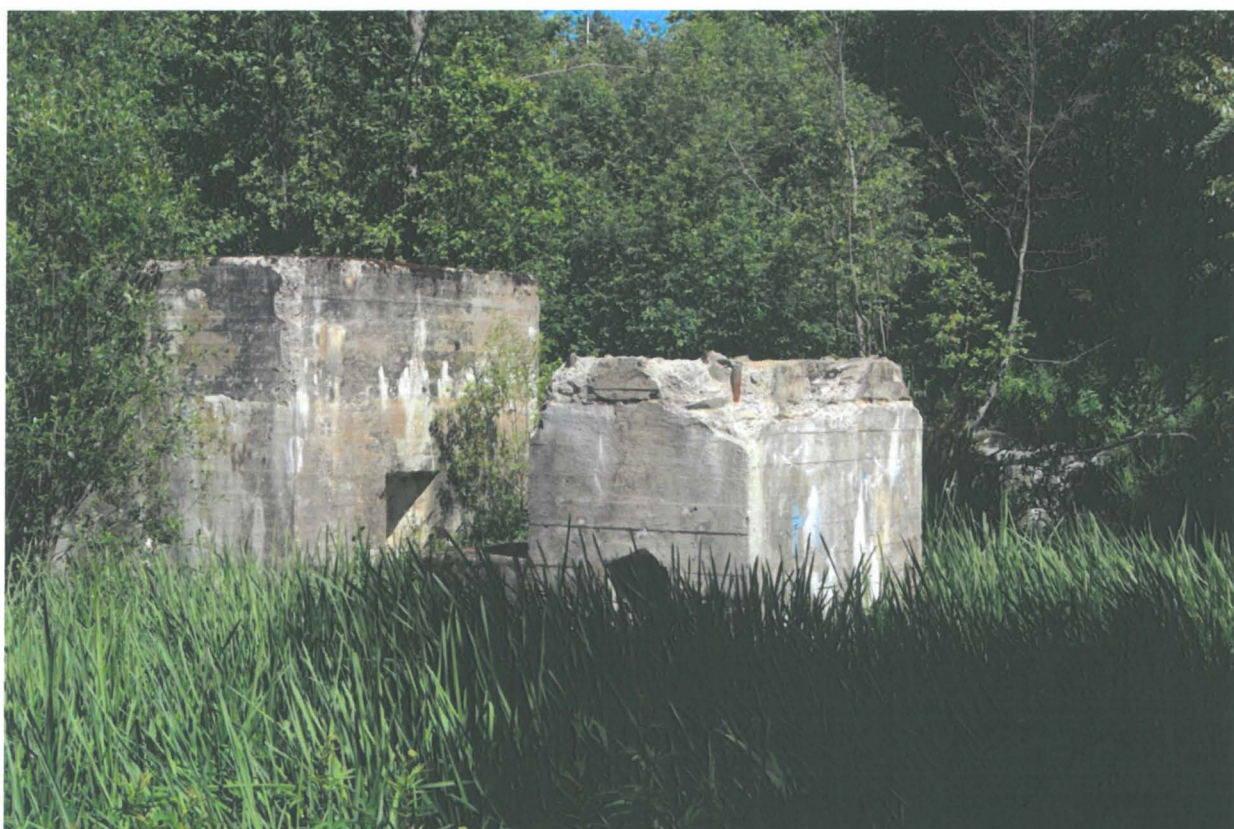
Kuva: Kyy 43:9 Betonirakenteita kokonaisuuden keskivaiheilta.

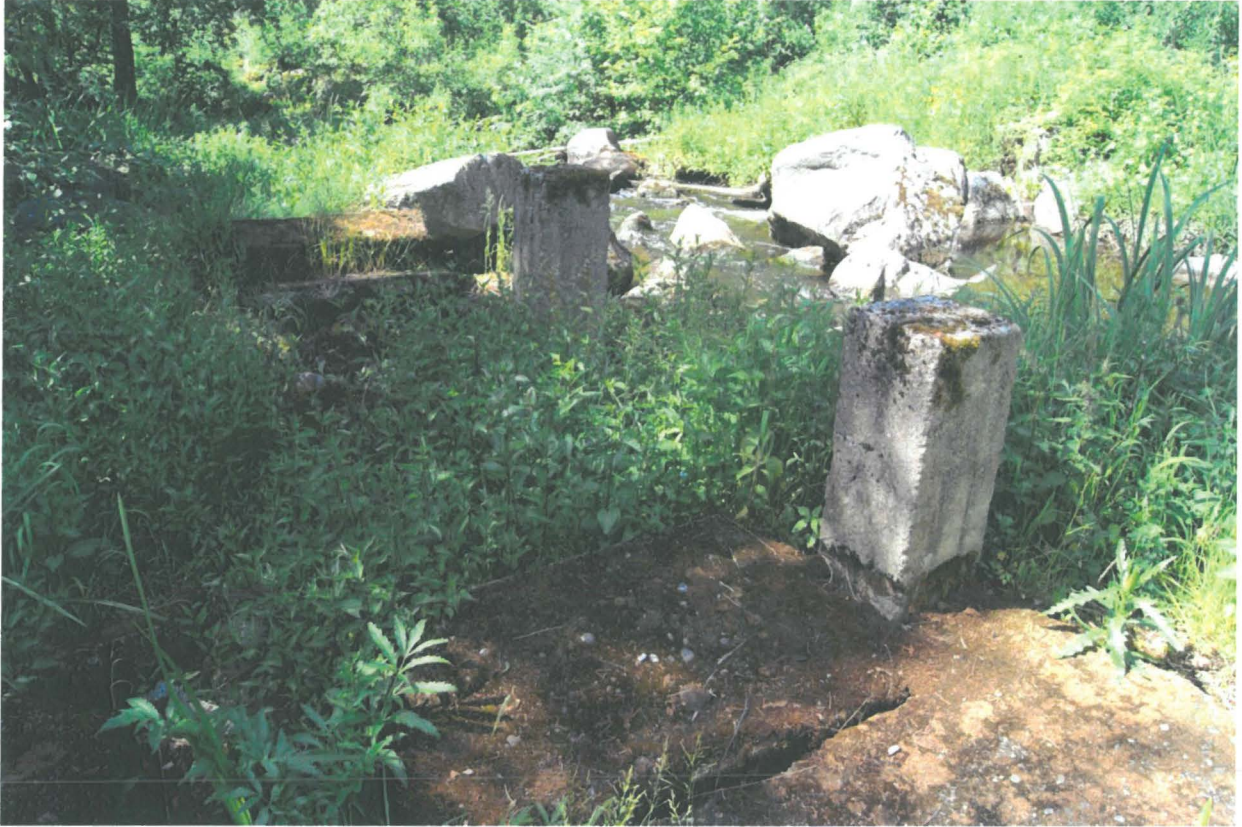
Kuva: Kyy 43:3 Betonilaattoja ja – pylväitä alajuoksulla.
