SELVITYSRAPORTTI :

VANHAN PORVOON ULKO- JA  
TALOUSRAKENNUKSET :

Koskien arkkitehti Elmar Baderman'in laatimaa Vanhan Porvoon inventointia 1985 ja tässä raportissa esitetyjä toimenpiteitä ja niiden toteutumista.

Erityistarkastelussa Vanhan Porvoon ulko- ja talousrakennukset ja niiden kohennus- ja korjaustoiminta vuosina 1986-1992.

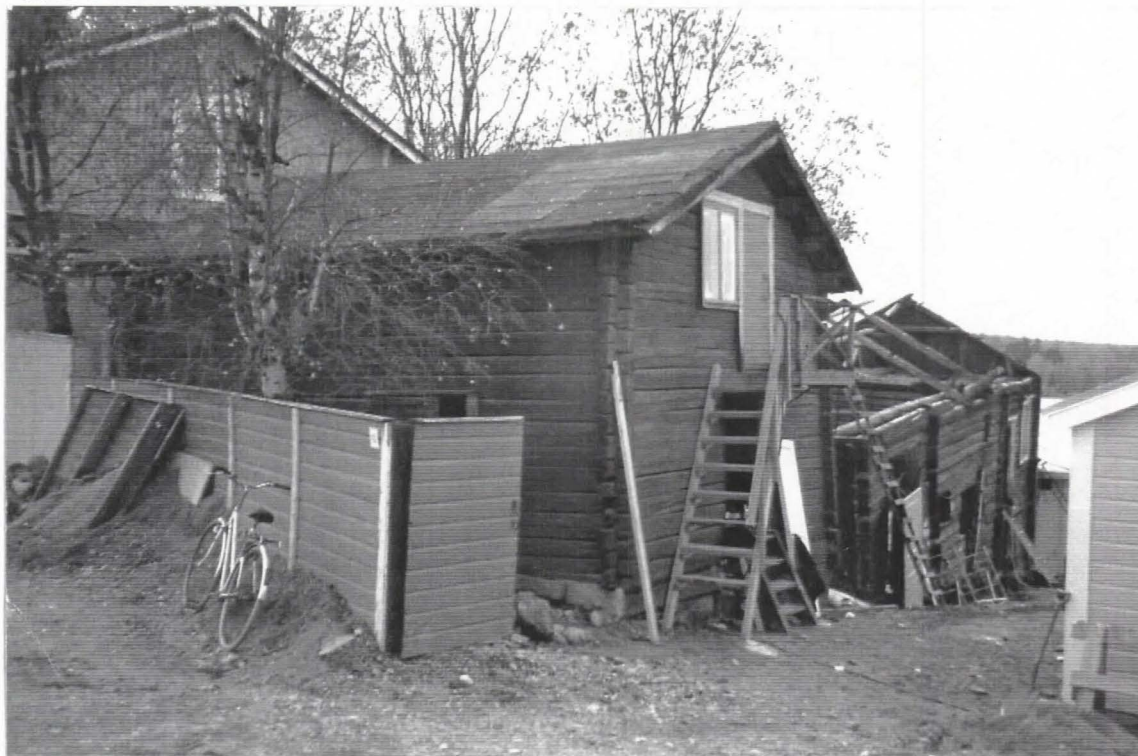
2-kerroksinen aitta Kirkkotorilta katsottuna.

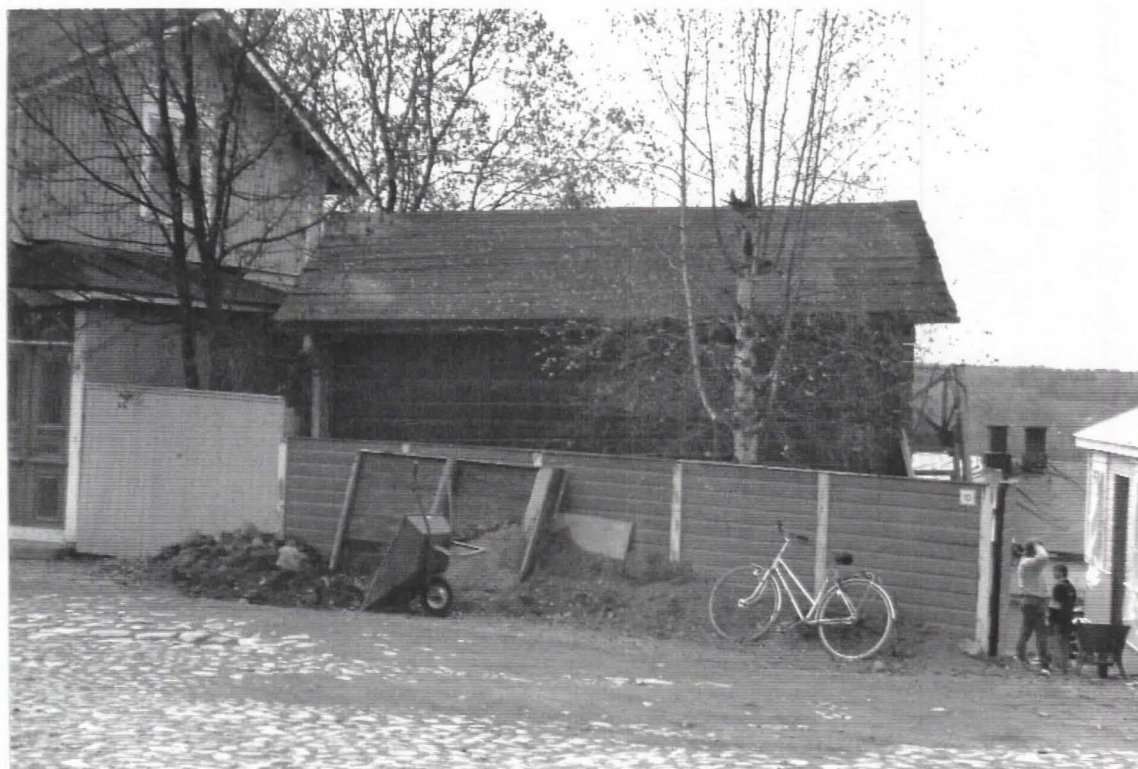
2-kerroksinen aitta. Aitan jatkeena olevaa  
ulkorakennusriviä korjataan parhaillaan  
1989.

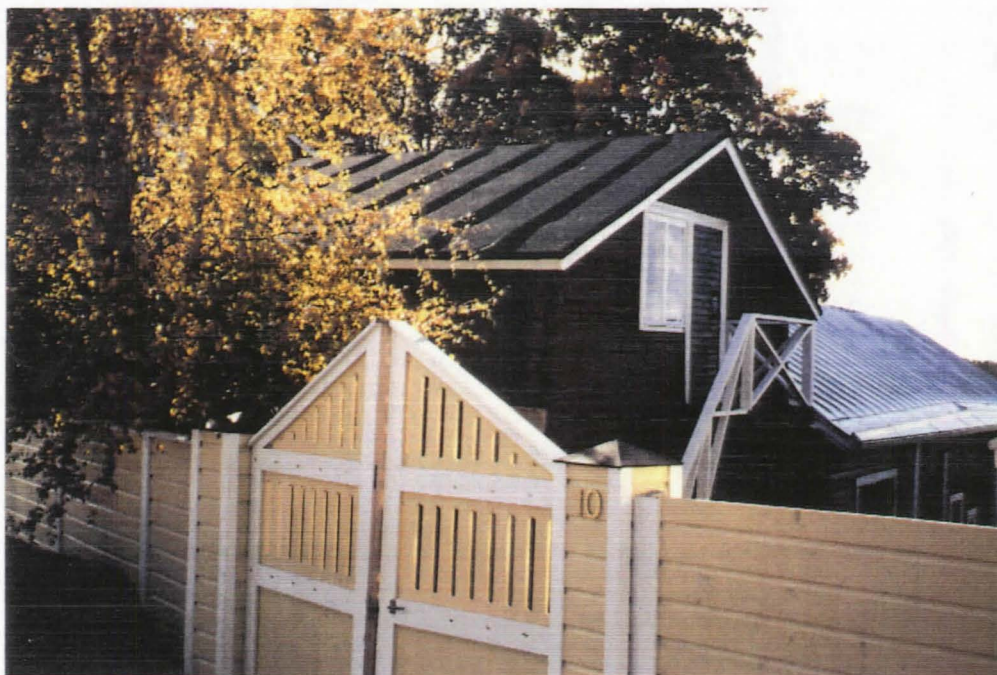
Aitta korjattuna nähtynä suuremmalta  
Kirkkotorilta.

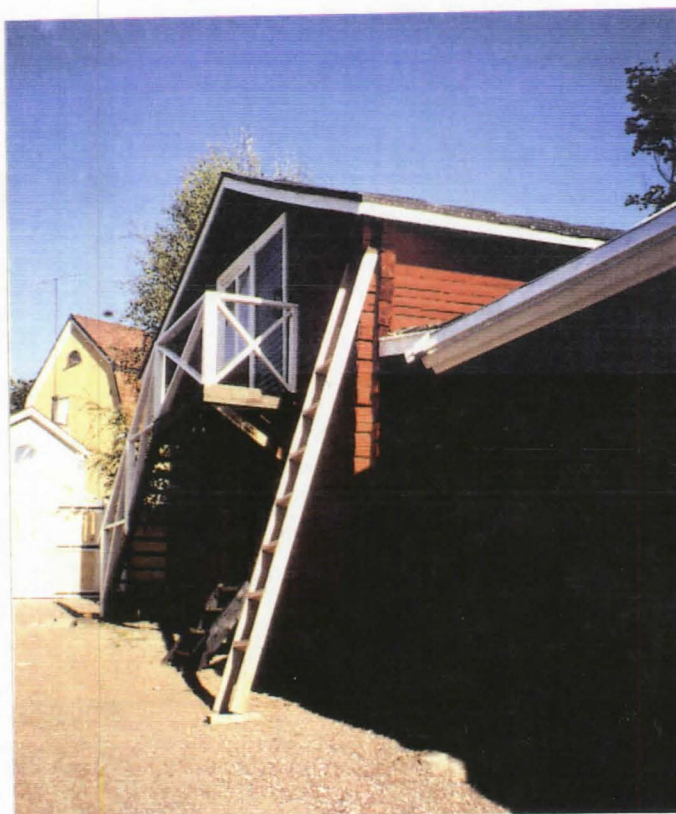
Aitan puu- ja maalaustöiden viimeistely  
käynnissä.

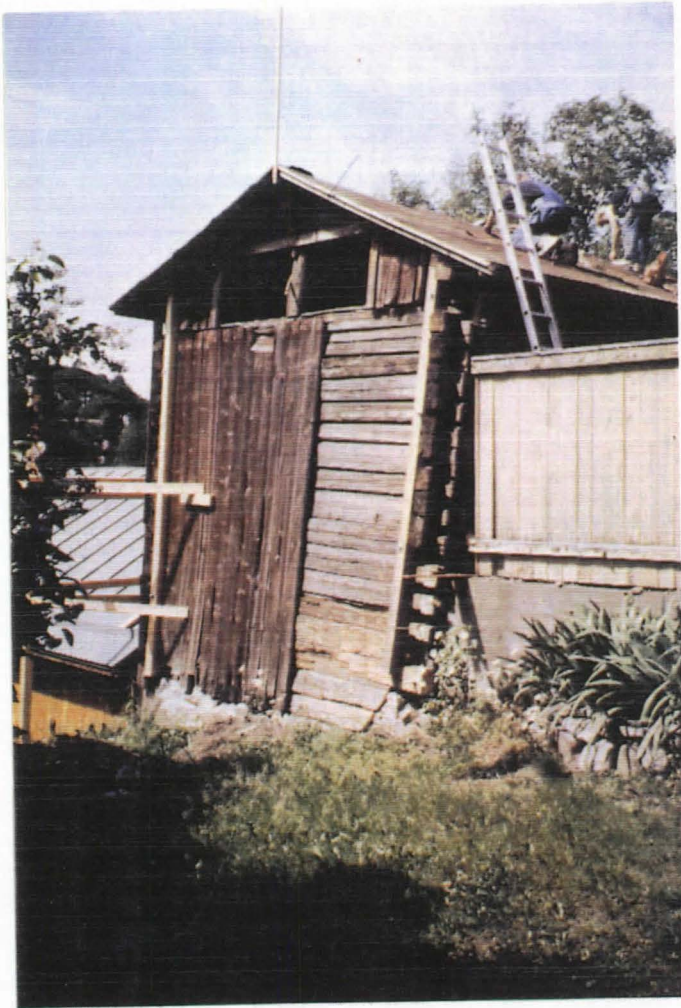
Aitta Ekholm/Henriksson. Pääty museotontille. Katon alusrakenteiden teko käynnissä. Päädyn laudoituksen irroitus.

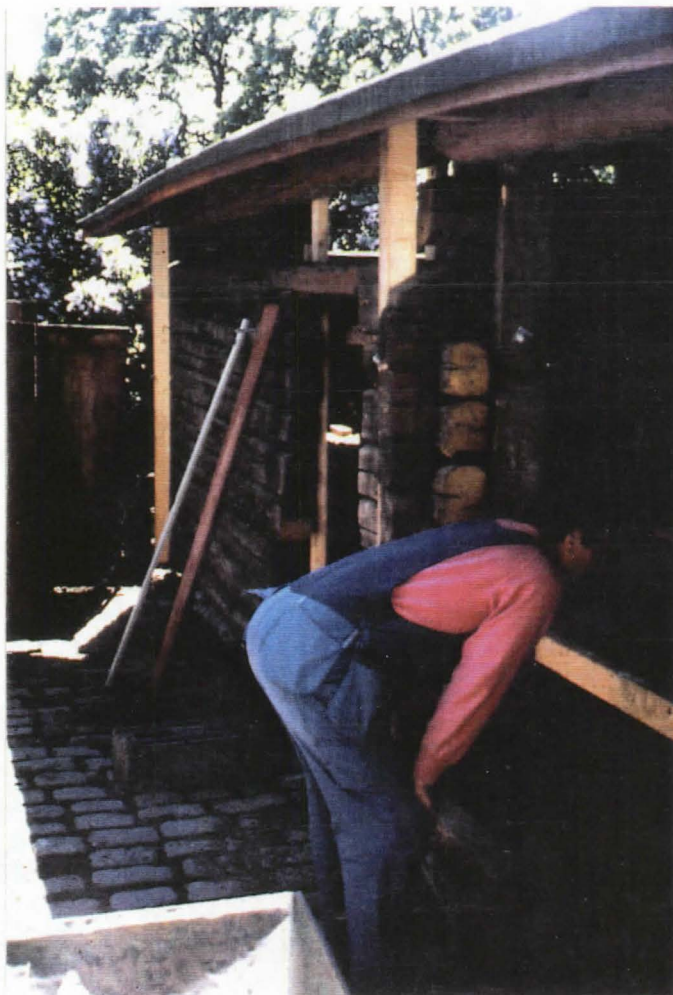
Rungon paikkaaminen pihan puolella tarkastelun alla.

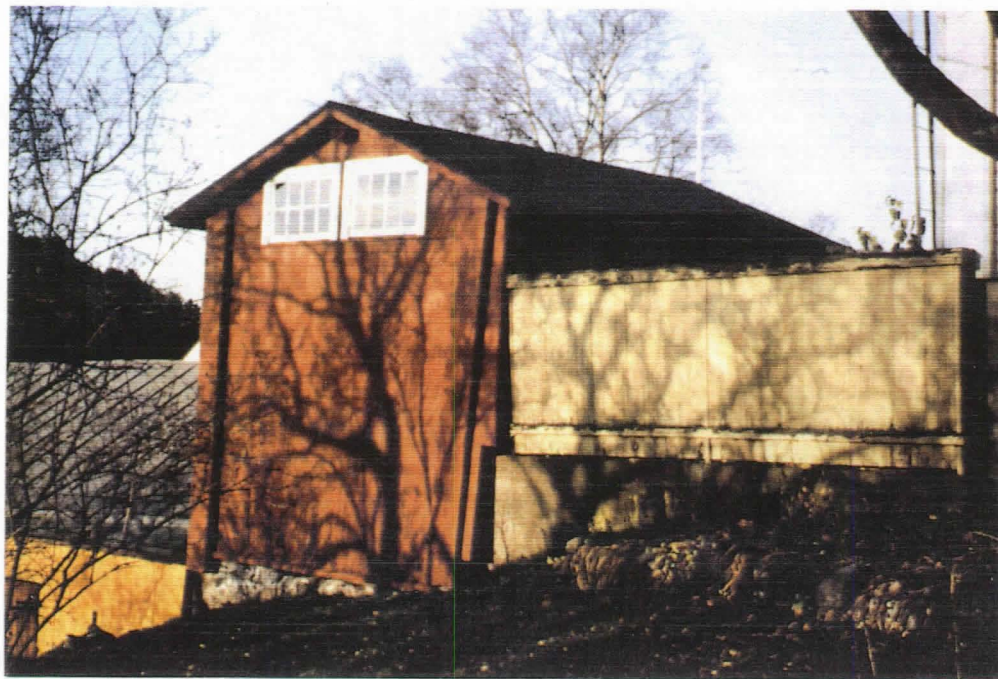
Valmis aitan pääty museotontille.

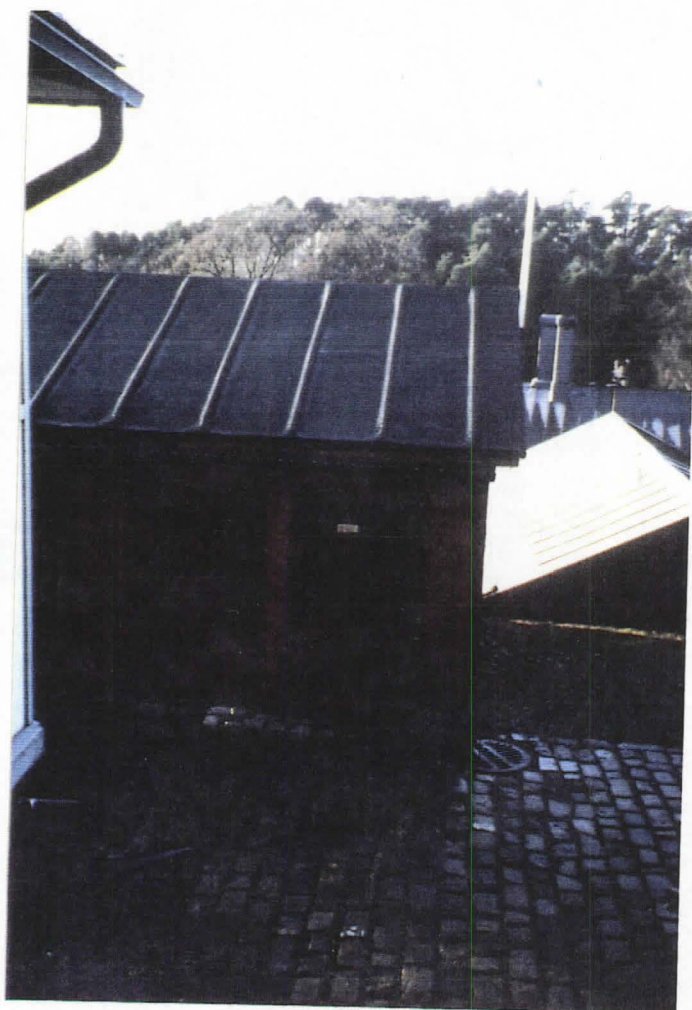
Aitta pihanpuolelta korjattuna.

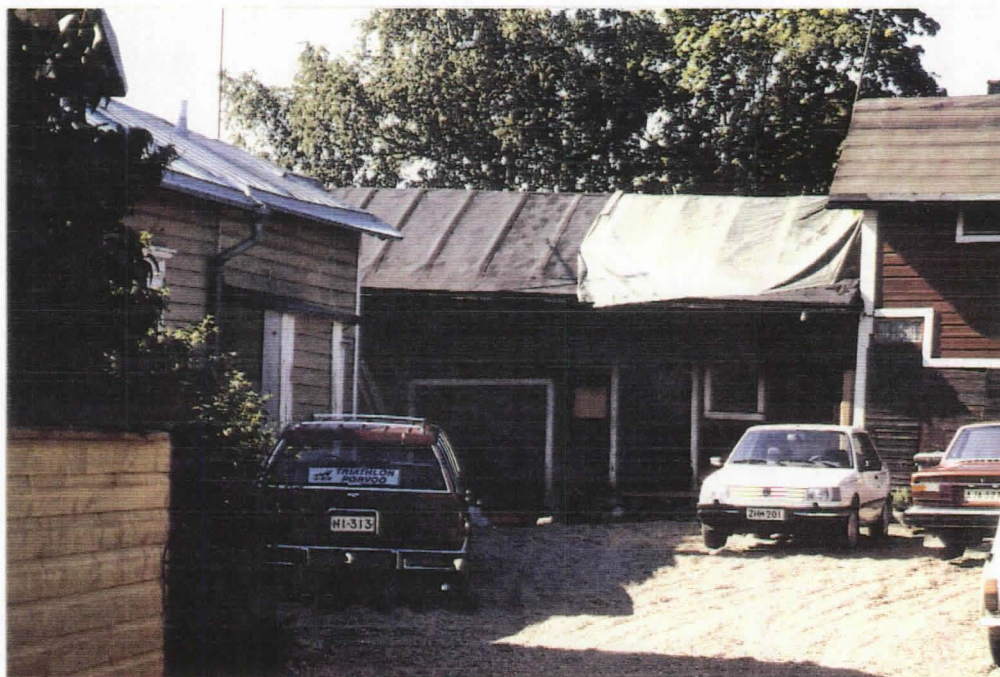
Aitan rungon oikaisu on suoritettu. Vesikaton korjaustyö ovat alkamassa.

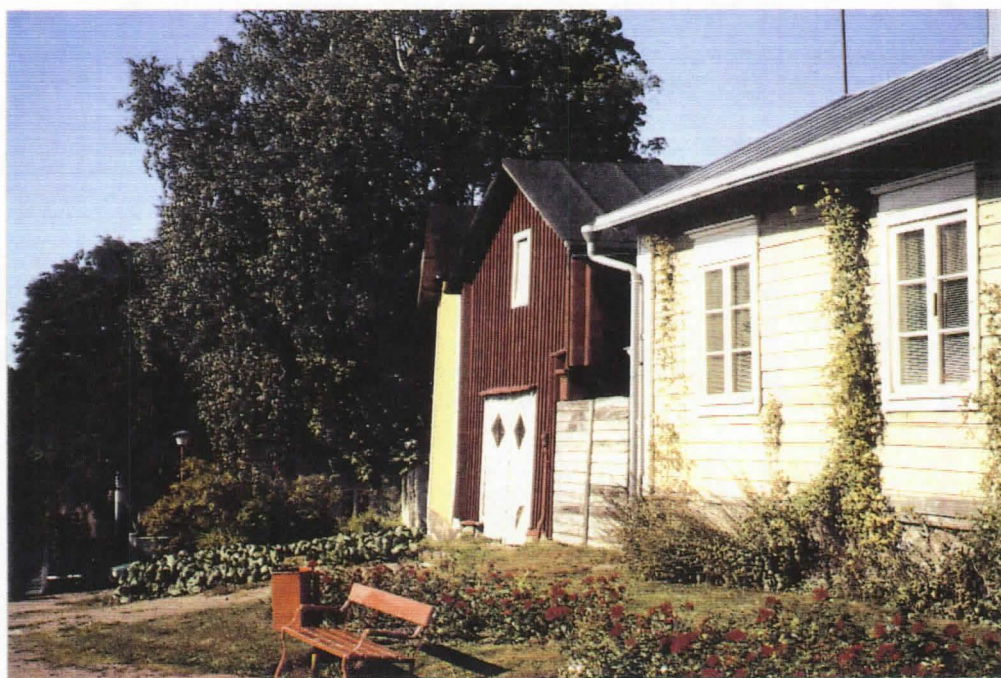
Korjattua aitan päätyä Linsenin Puistoon päin. Toisen kerroksen ikkunan korjaus on kesken.

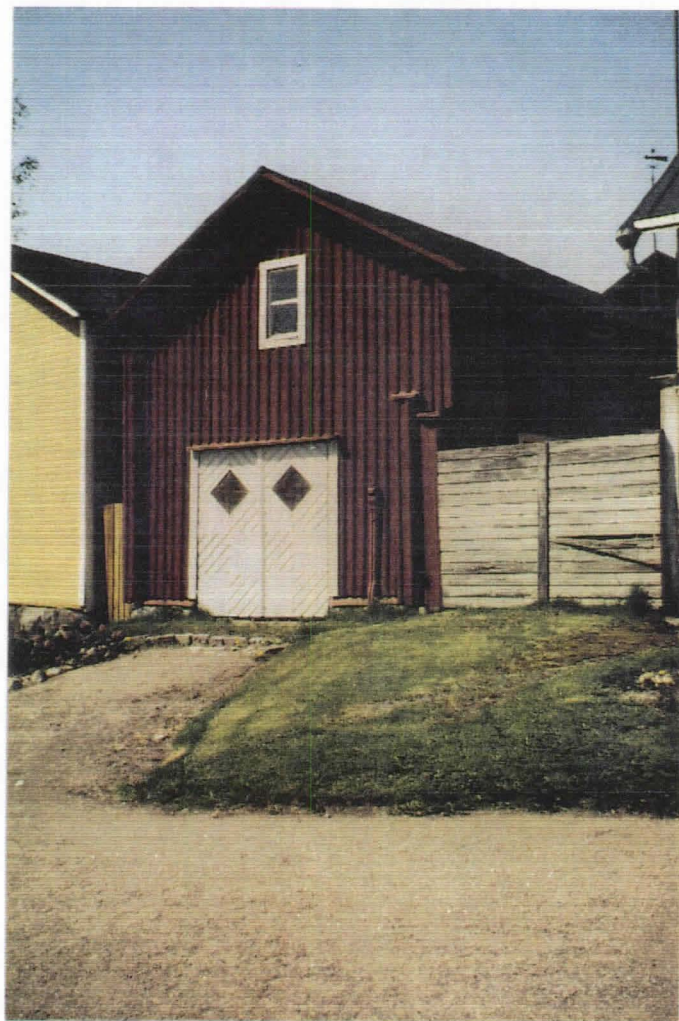
Korjattu asu aitta Stenström,  
Kirkkokatu 6

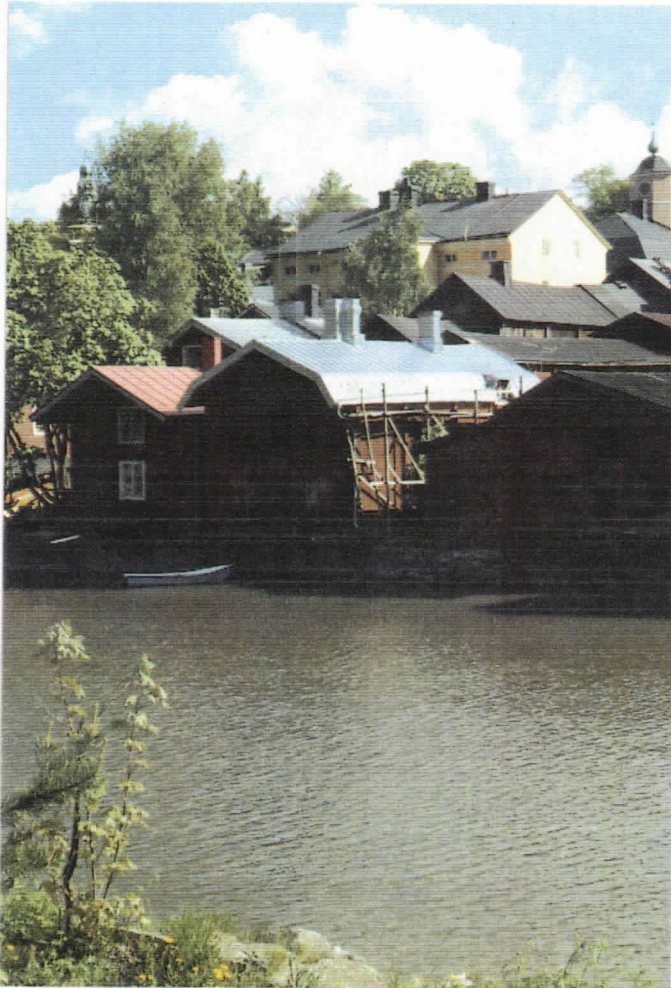
Flodman'in ranta-aitan taitekaton  
pellitystyöt käynnissä kesällä 1989.

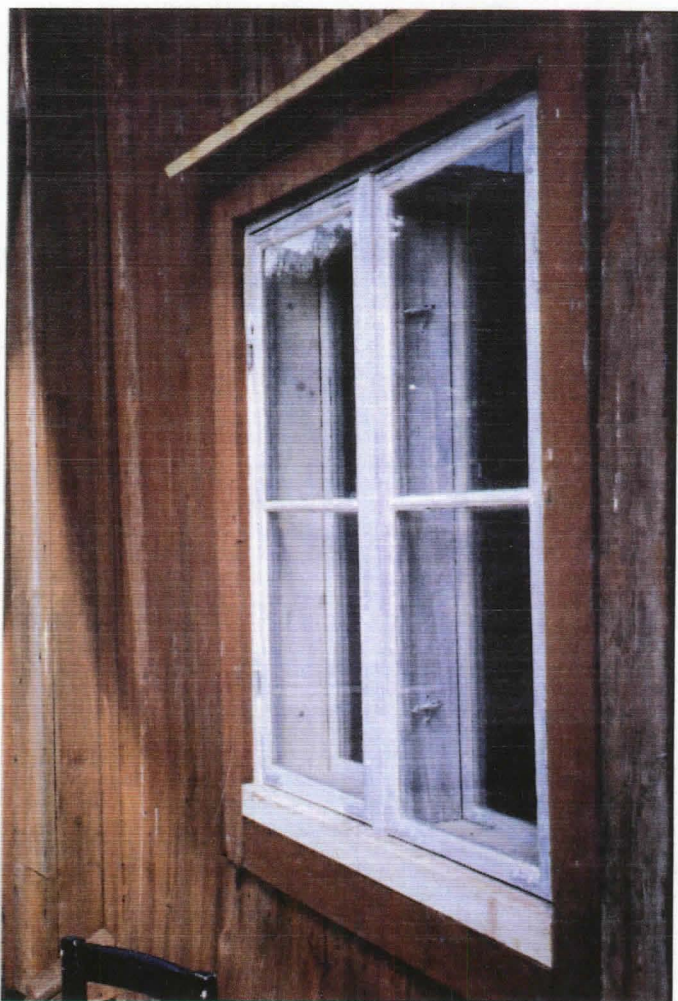
Flodmanin ranta-aitta.  
Pohjustettu korjattu ikkuna.  
Korjatut ja heloitettut ikkunat  
joellepäin.

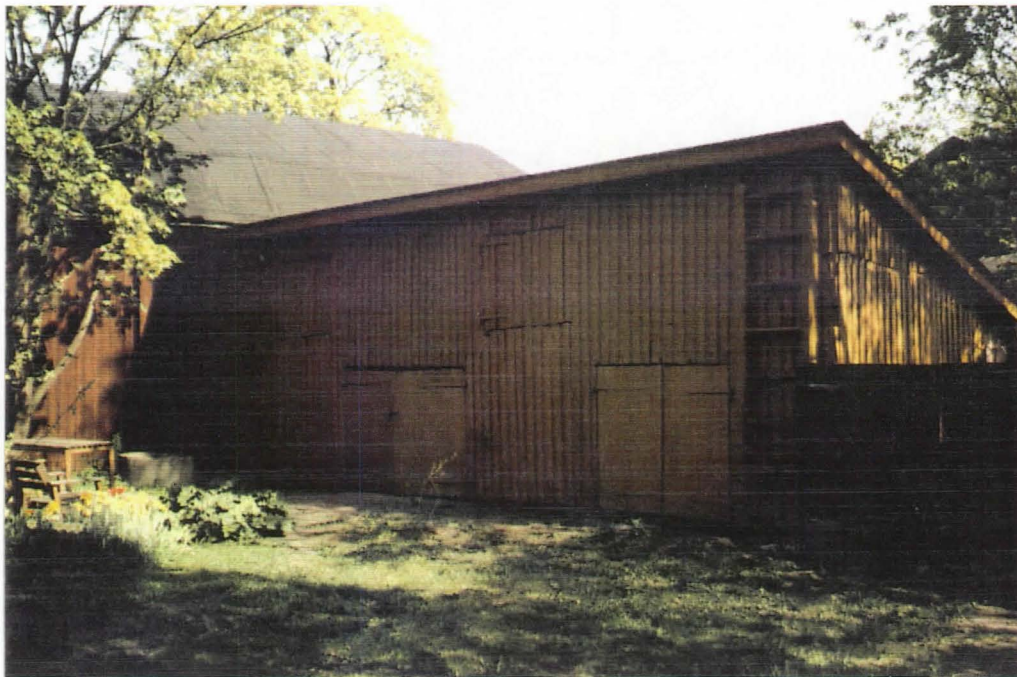
Romahtanut hakkuuverstas, joka  
korjattiin, Kirkkotori 4

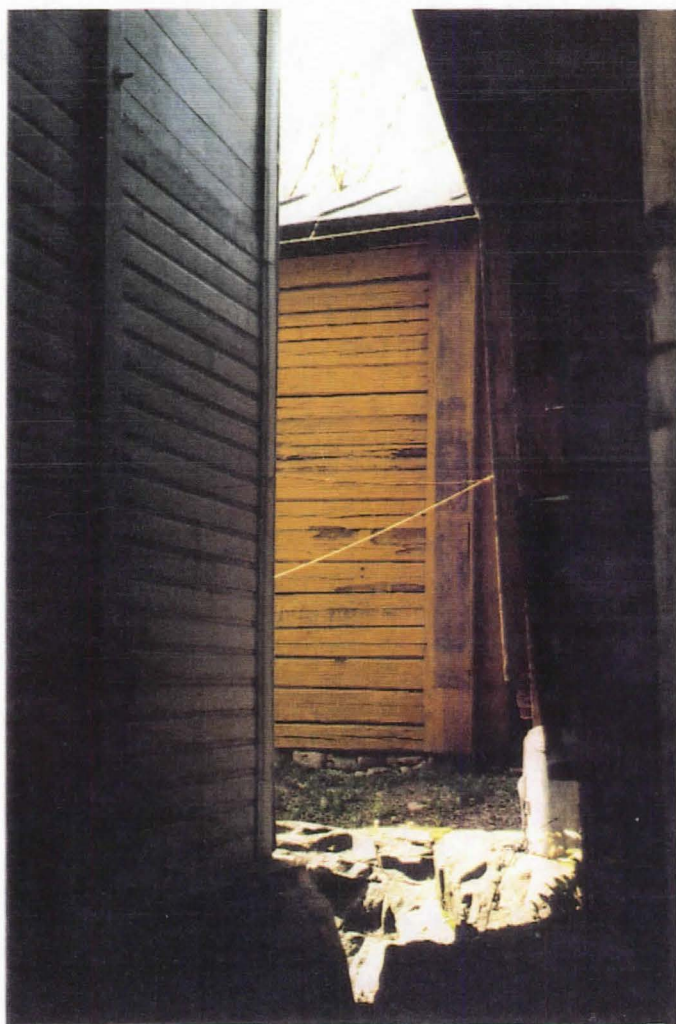
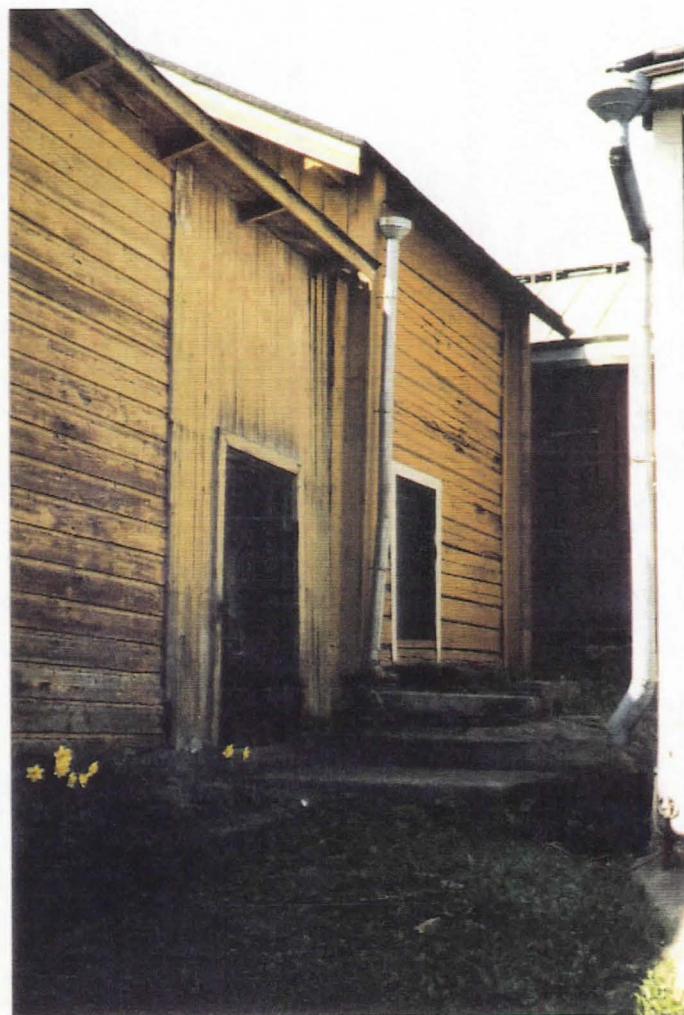
Pelastettu neliöaitta, Heiman  
Kirkkokatu 14

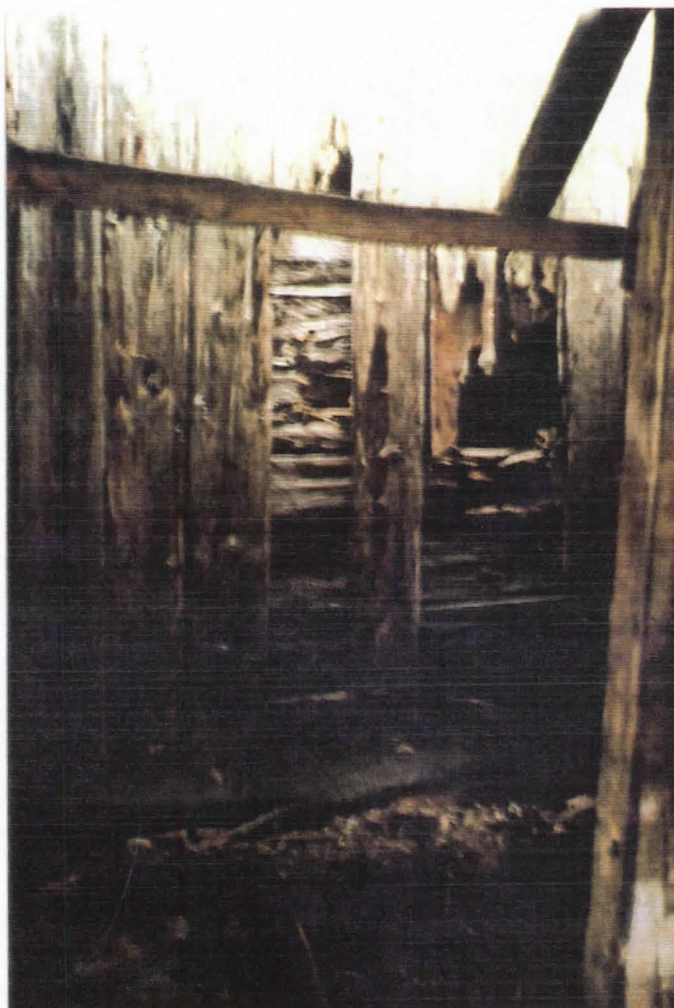
Korjaamatonta palosolaa  
kesällä 1992 (Launos&Silander)  
Vertaa myös selvityksen kansikuva!

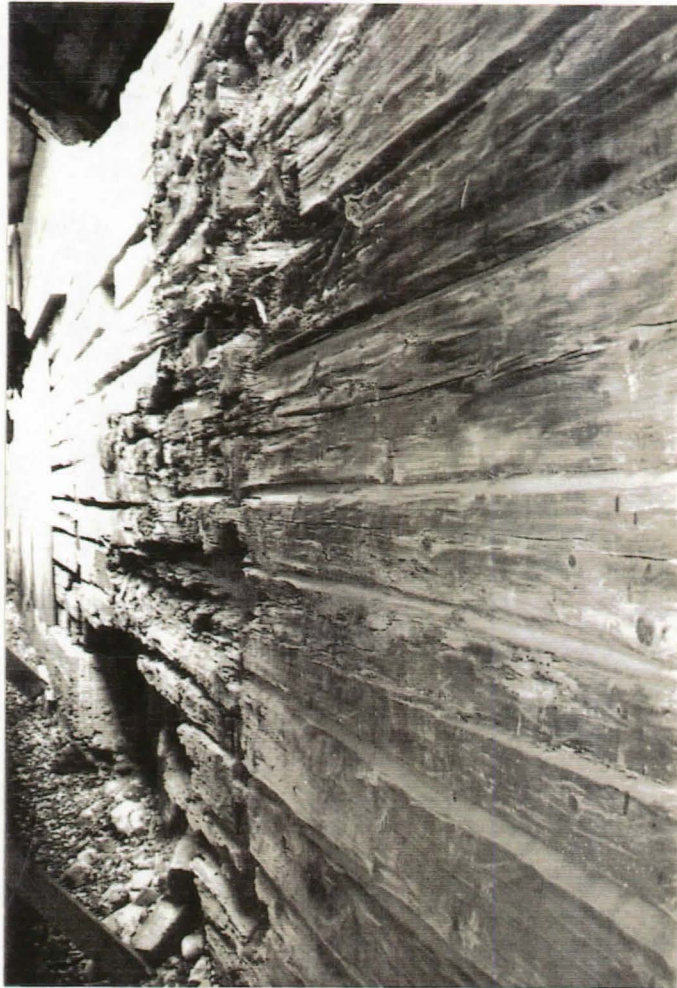
Berglöfin talli-tunkiosuoja-navetan pahasti  
veden vaurioittamaa hirsiseinää, jossa kasvoi  
sammalta!

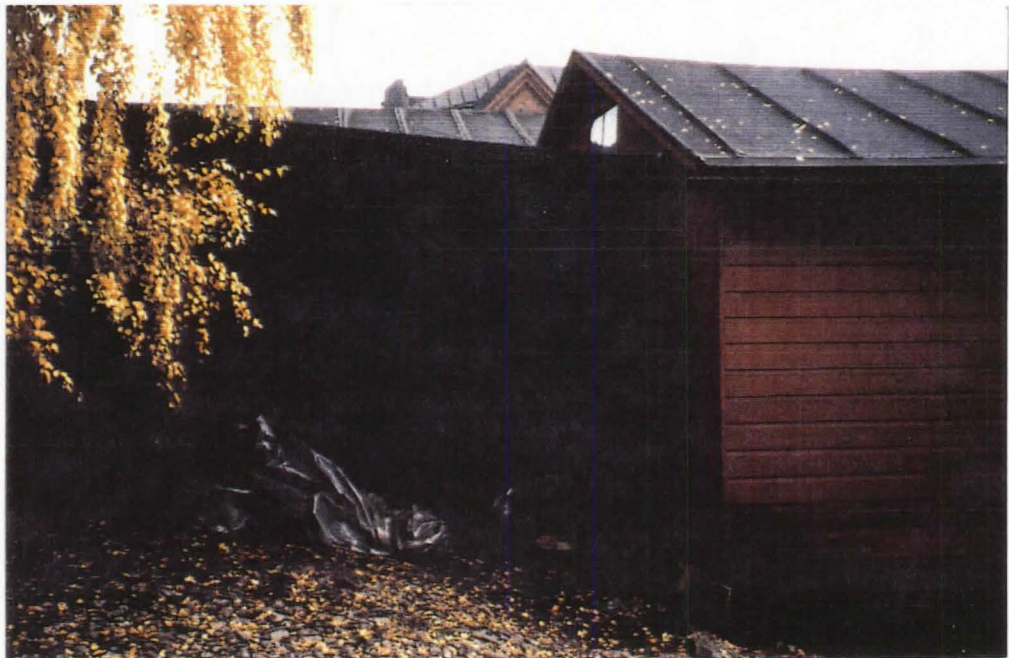
Erholan vaunukatos korjauksen jälkeen.

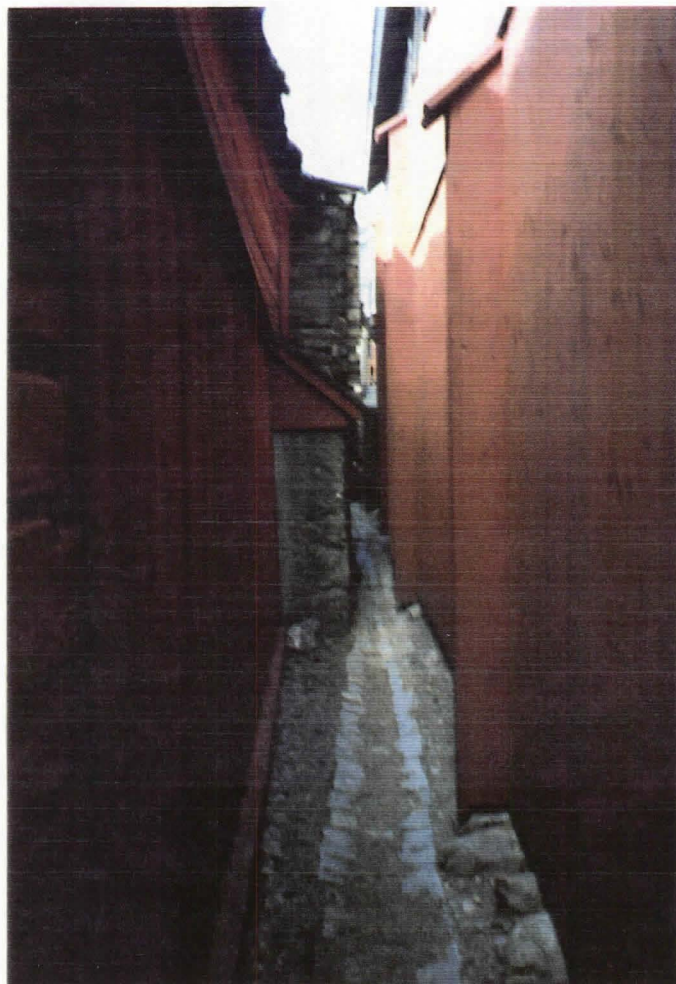
Korjattua palosolaosuutta  
1988-90 Tarna & Silander.

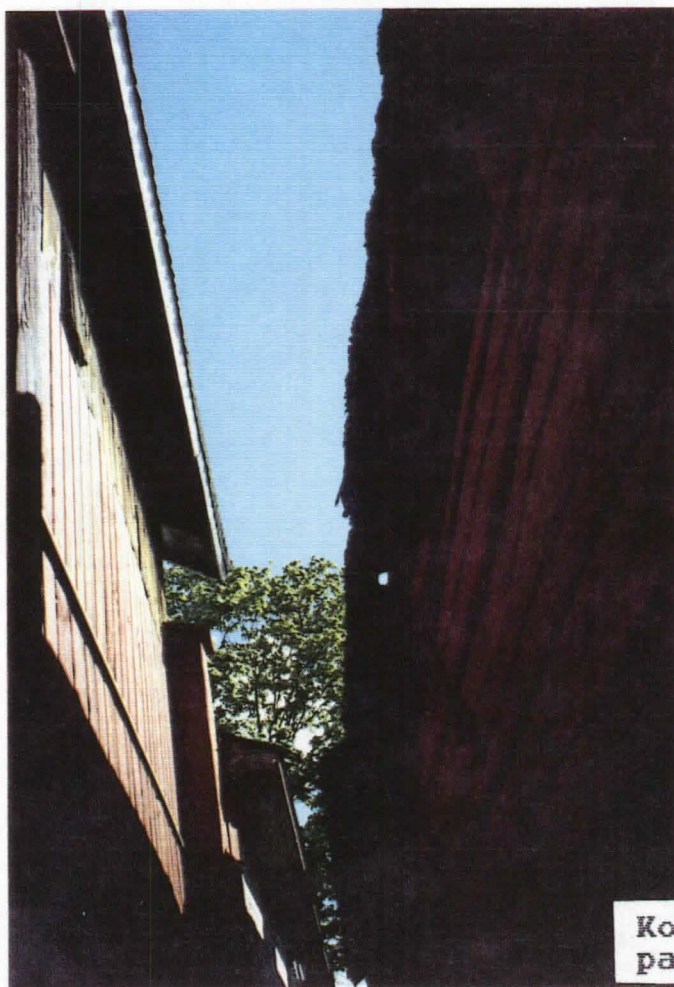
Korjaamatonta räystääsoosuutta  
palosolassa Tarna & Silander.

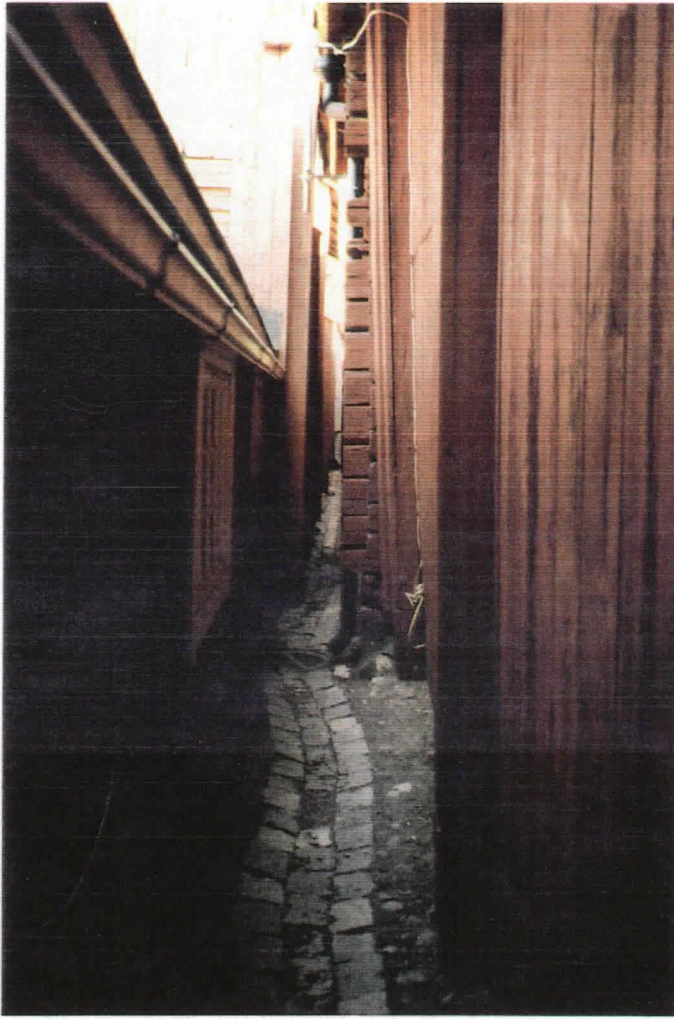
Palosolan korjattua alkupäätä,  
Tarna&Silander

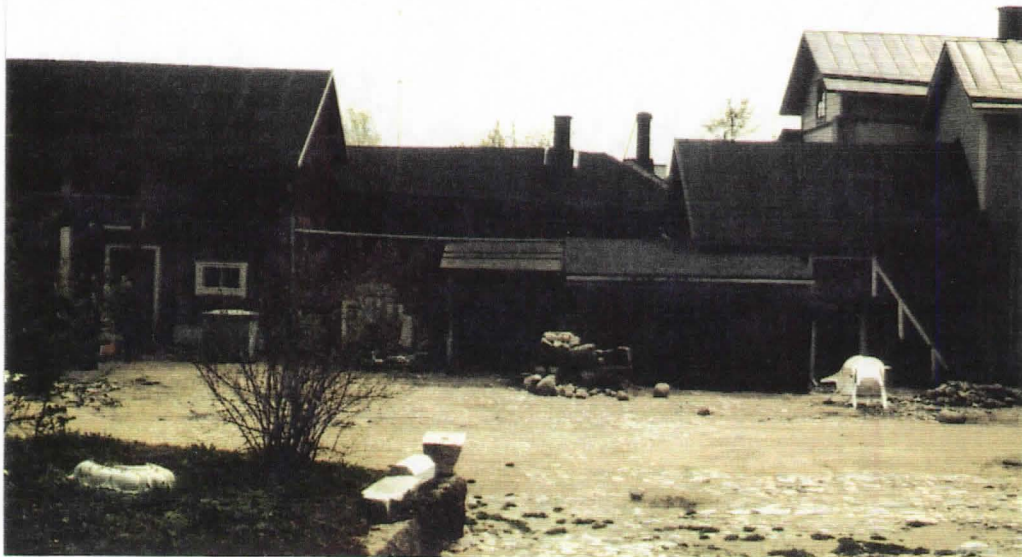
Korjatut vesikatteet, kohde  
Tarna&Silander, Kirkkokatu 13

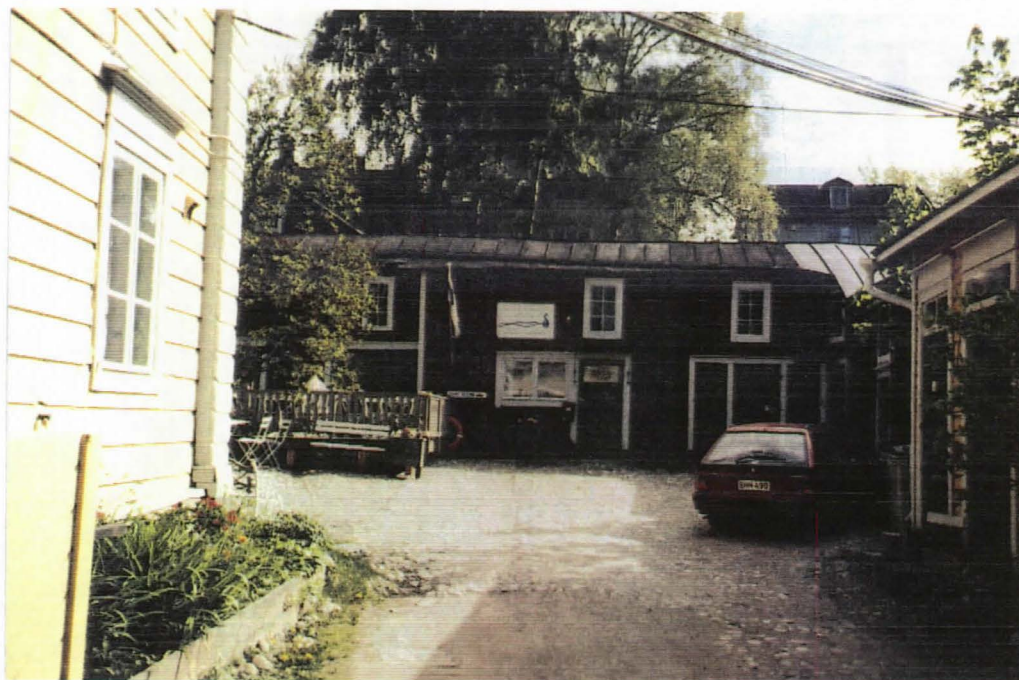
Pihanäkymä korjattavasta käsi-  
työtalosta, Välikatu 7

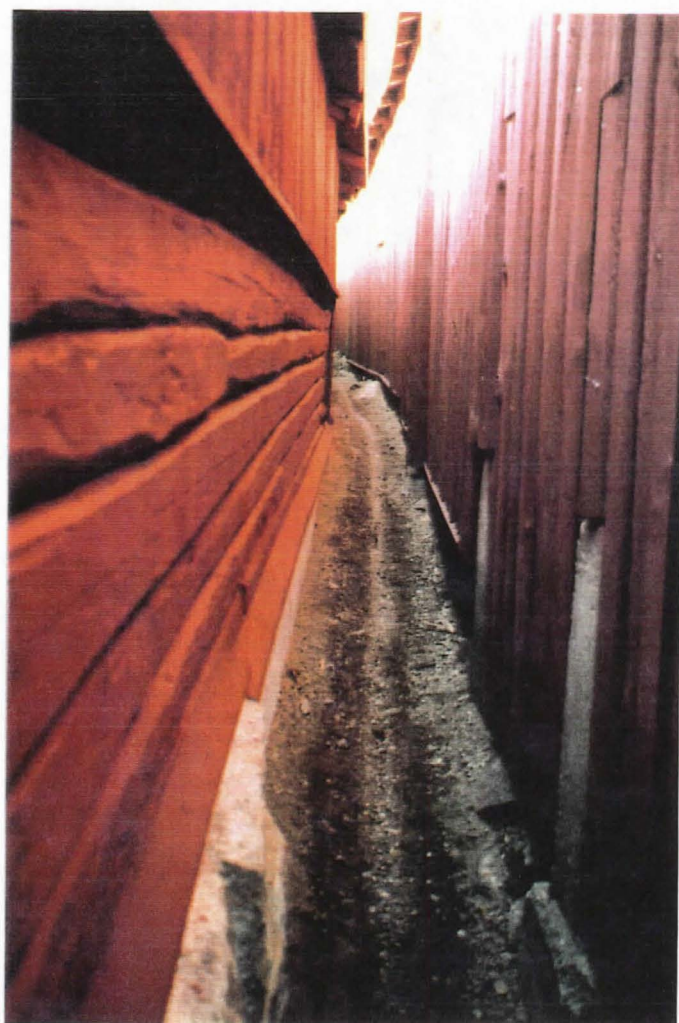
Korjattua palosolaa, Välikatu 7

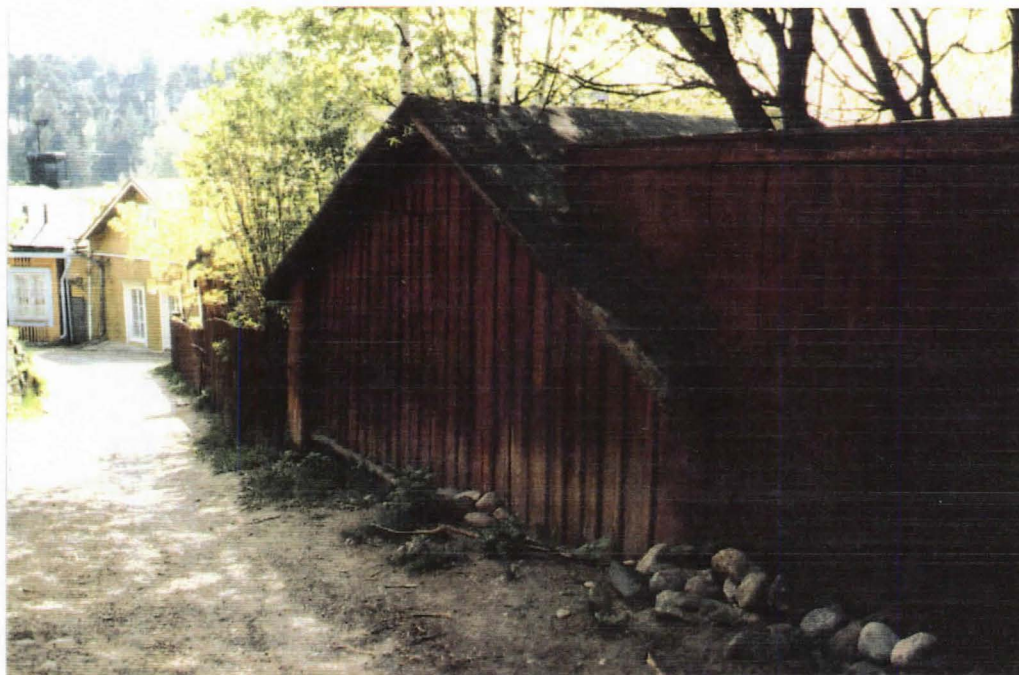
Vuoden 1992-1993 mahdollinen korjauskohde:  
alousrakennus Rotkirch, Välik.-Kankurinkuja

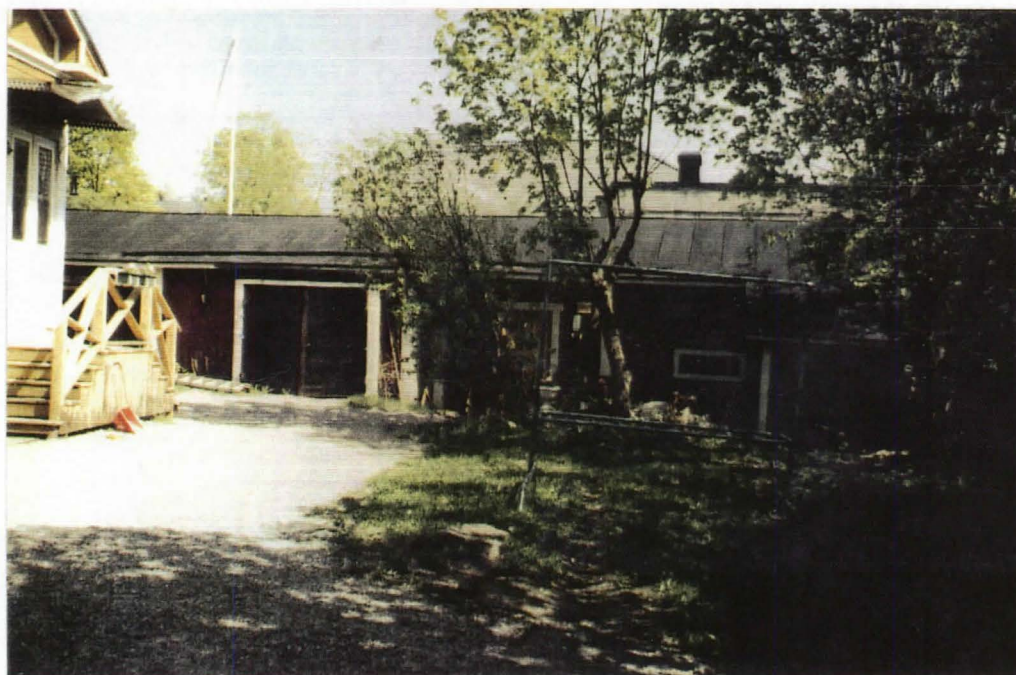
Vuoden 1992-1993 korjauskohde: Talousrakennus  
Stjernvall, Kirkkokatu 7
