KHO Fabianinkatu 15, Helsinki

Työraportti seinämaalausten esiinottomenetelmästä 10. – 18.9.2013

kuustie&sorri oy

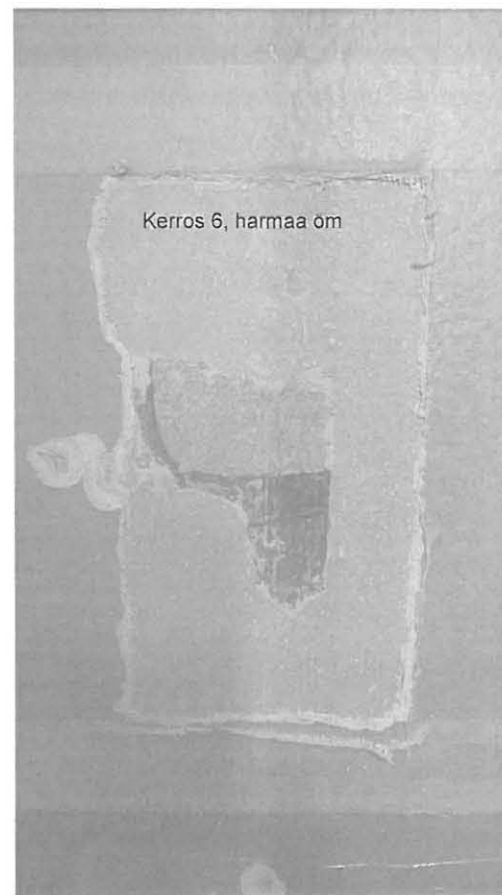
Modernit kerrokset poistamalla päästiin harmaaseen öljyvälikerrokseen.

Harmaan öljyvälikerroksen poistaminen onnistui parhaiten mekaanisesti tai maalinpoistoainetta hyvin niukasti käyttäen pienillä alueilla kerrallaan ja lyhyellä vaikutusajalla. Liika maalinpoistoaine tai

pitkä vaikutusaika pehmentävät pohjan niin, että seinämaalauksen vaurioituu päällimmäisiä kerroksia poistettaessa.

Esiinottotyö aloitettiin poistamalla reippaasti maalinpoistoaineella (Solmaster + metyleenikloridi 10%) modernit lateksit, lasikuitukangas kiinnitysmaaleineen ja öljykittikerros (kerrokset 10 – 7).

Maalinpoistoaine sai vaikuttaa noin 20 minuuttia.

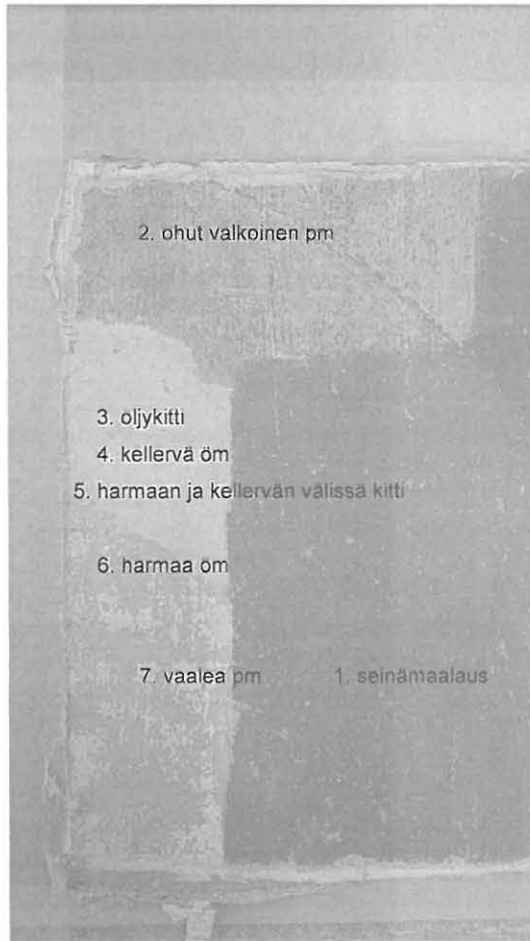
Kuvassa kerros 7 pohjamaali, on poistettu maalinpoistoaineella ja kerrokset 6, 5, 4 ja 3 mekaanisesti kirurginveitsellä.

Seinämaalauksen päällä on ohut valkoinen pohjamaali (kerros 2). Sen poisto onnistuu parhaiten 3A – liuoksella (65% isopropyylialkoholia, 25% asetonia ja 10% ammoniakkia) ja pumpulipuikolla kevyesti hankaamalla pieni alue kerrallaan.

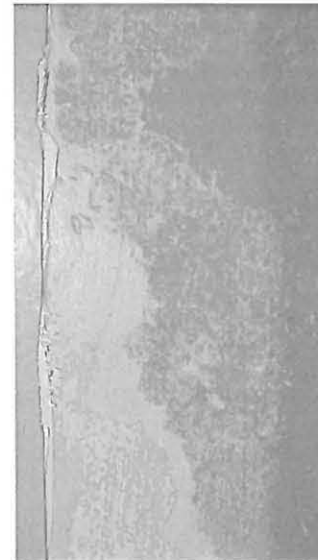
Toisin paikoin kitti oli levitetty suoraan seinämaalauksen päälle ilman pohjamaalia, mikä hankaloitti työtä huomattavasti. Kitti on sitkeä ja hyväliimainen eli hankala poistaa.

Kitti suoraan seinämaalauksen päälle levitettynä.

Poisto onnistuu kuitenkin kittiä joko vedellä tai alkoholilla kostuttamalla ja mekaanisesti veitsellä kaapimalla tai leikkaamalla. Seinämaalauksen pinta pysyy ehjänä.

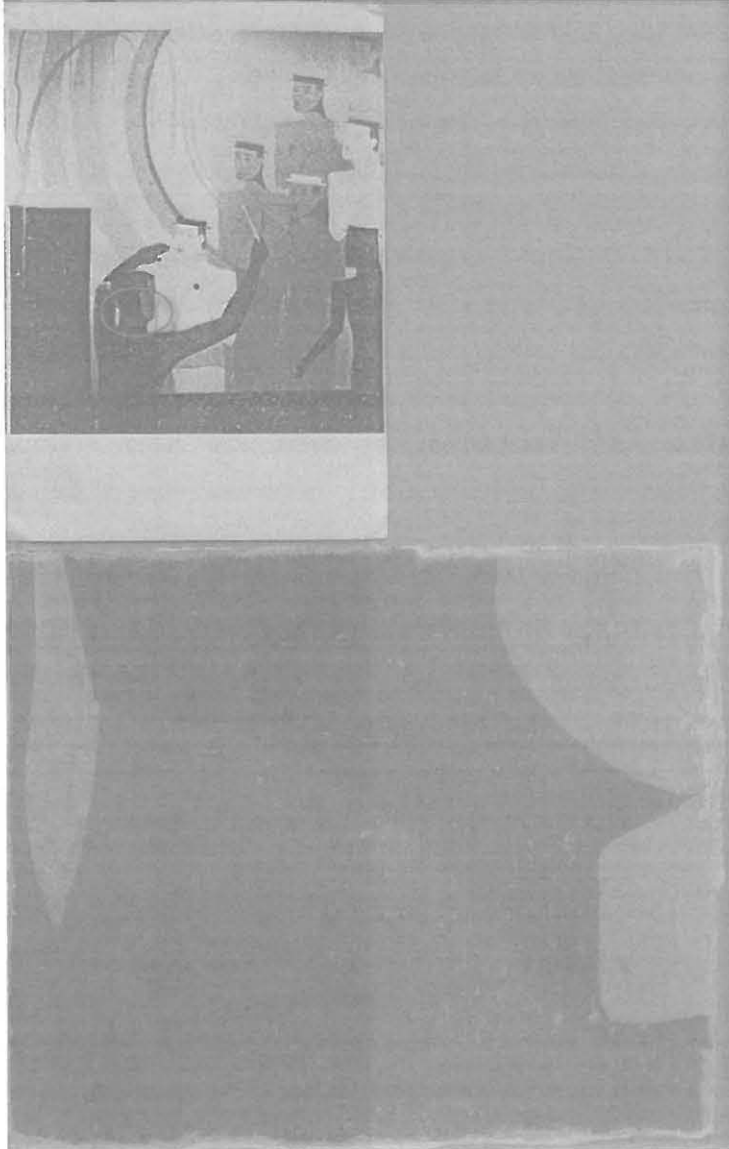
Esiinotettu alue on kuoronjohtajan niska.

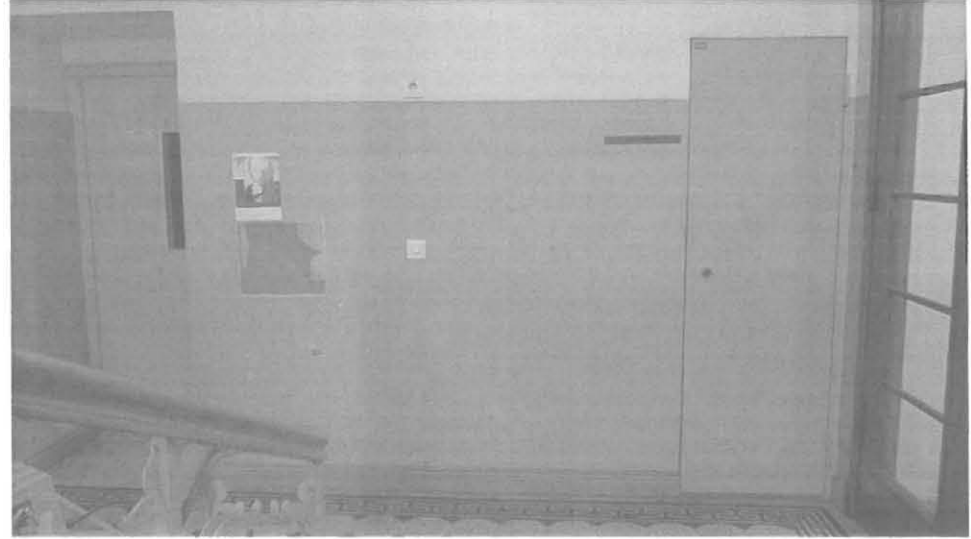
Esiinottoalueen sijainti. Alue on kooltaan 0,10m².

Esiinottotestien perusteella voi sanoa, että seinämaalaukset on saatavissa ehjänä esille.

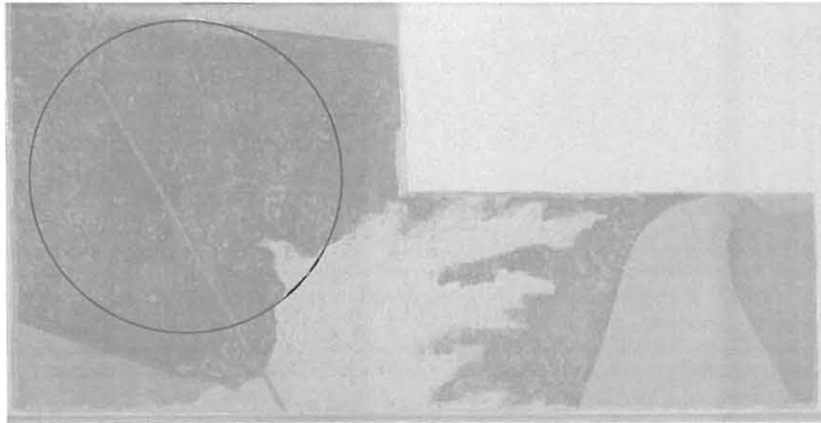
Lähikuva veden tyrskeestä, veneilijän olkapäästä ja puserosta. Veneen punainen kyli oli herkempi vaurioille kuin maalauksen muut väripinnat (ympyröity alue). Kuvassa veneen punainen kyli on vielä vaille sinoliilla tehtyä puhdistusta.

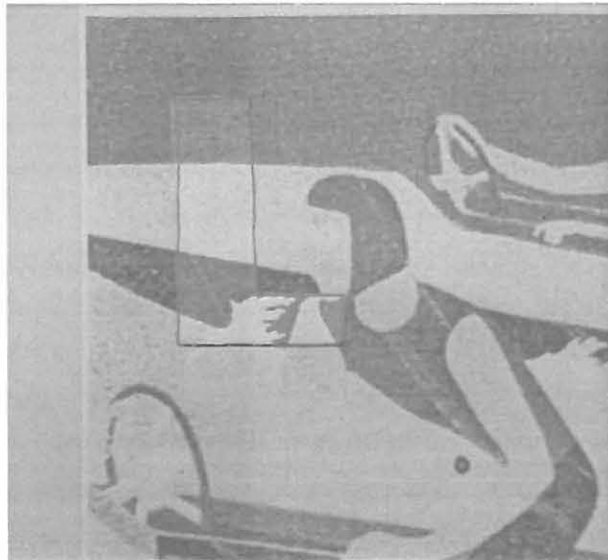
Väriytystutkimuksessa ollut mustavalkoinen kuva veneilijämaalauksesta. Rajattu ja punertavalla käsitelty alue on nyt tehty esiinottoalue.

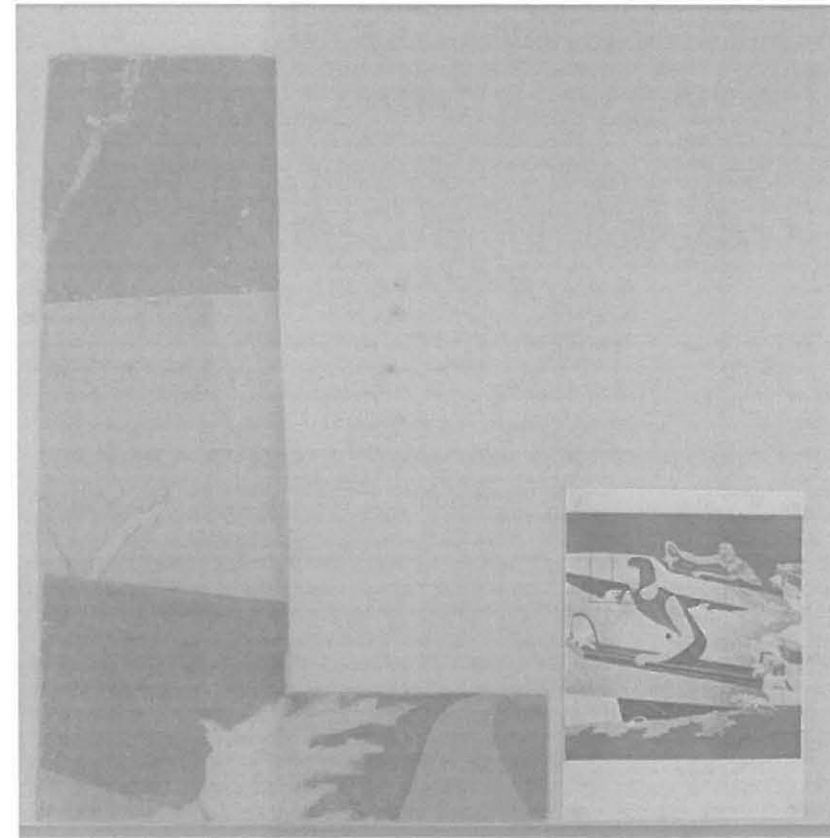
Esiinottokoealue, jonka perusteella Eino Kaurian veneilijämaalauksen on mahdollista ottaa ehyenä esille. Esiinoton koko on 0,16m².
