# ALA - PONKU

# ALA - PONKU / LOKKA / TYÖKERTOMUS

## Ala-Ponku / Lokka, vauriokartoitus / 5.6.1996 / E.T , A.L.

### Entistämistyö vv.1997-1998 .

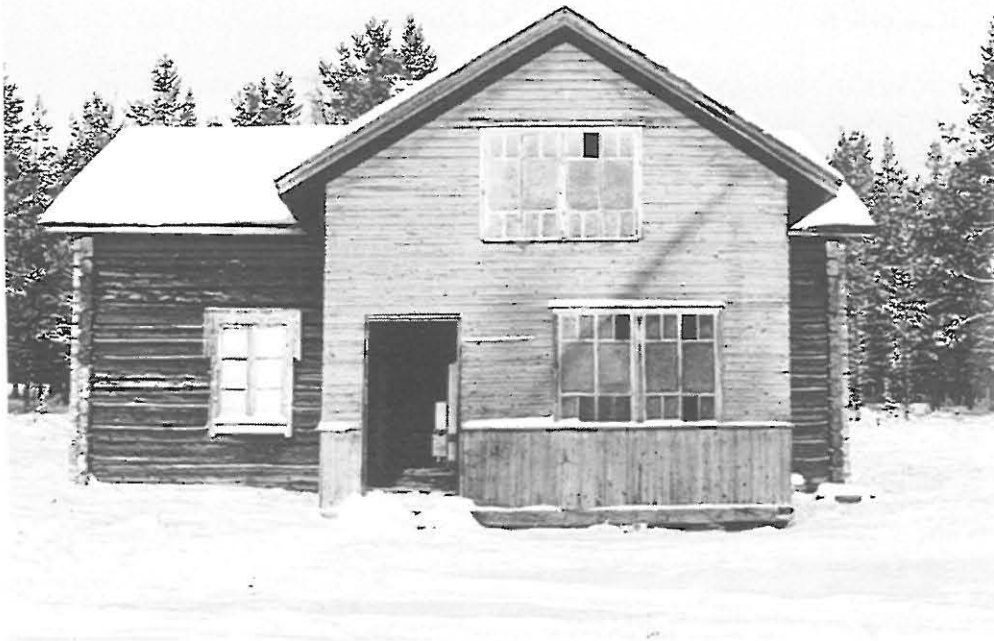
Suurin syy alimpien hirsien vaurioihin on maan nousema,jonka seurauksena hirret ovat jääneet osin maan sisään ja näin vaurioituneet.Maanleikkaus on suoritettava niin,että perustus tulee näkyville,sekä niin sade-,kuin ulamisvedetkin valuvat kentän kiertävään ojaan.

Maanleikkaukset paljastivat ,että eteenkin rakennuksen ylärinteen puoleiset alahirret olivat kärsineet maannousemasta ja sulavien lumien aiheuttamista kosteusongelmista ja ne jouduttiin sillä sivulla uusimaan useamman hirsikerran osalta .Muilta sivuilta vähemmän.

Päärakennus ennen korjaustyötä; huom. ulko-ovi hävinnyt

Kivijalusta korjattiin ja täydennettiin puuttuvien kivien osalta. Talotikkaat ja nuohoojan kulkutiet uusittiin .Savupiippu jouduttiin uusimaan vesikaton yläpuoliselta osuudeltaan . Samassa yhteydessä piippuun asennettiin teräsputki , jotta saatiin paloviranomaisen hyväksyminen piipun rakenteelle . Pätekaton päälle asennettu huopakatto päällystettiin kesällä -98 uudella huovalla ja piipun päähän asennettiin piippuhattu . Ulkomaalaus suoritettiin pääosin heinäkuussa alkuperäisyyttä noudattaen .

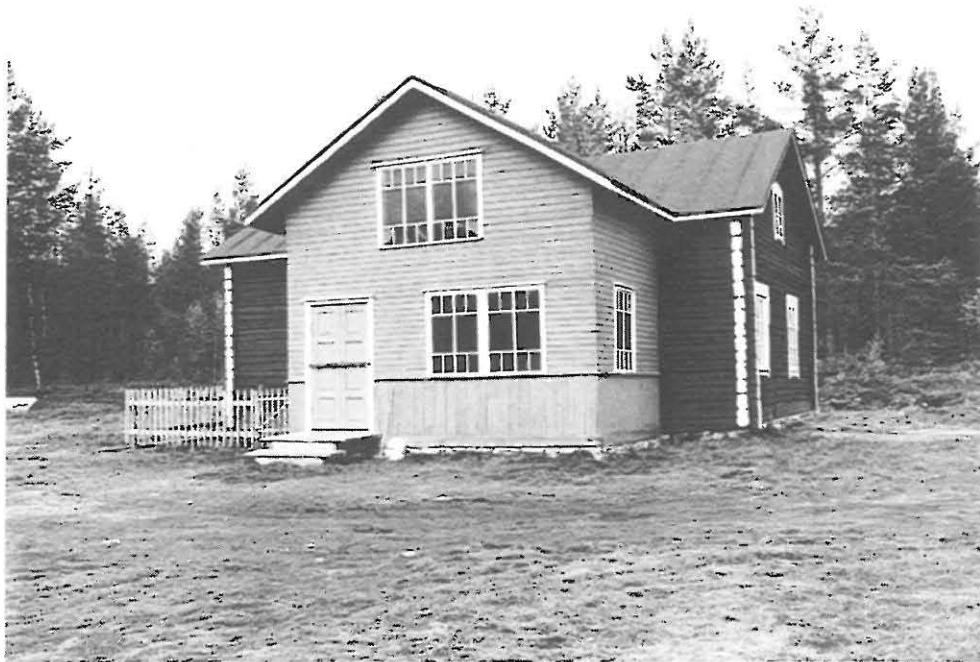
Korjauksen jälkeen

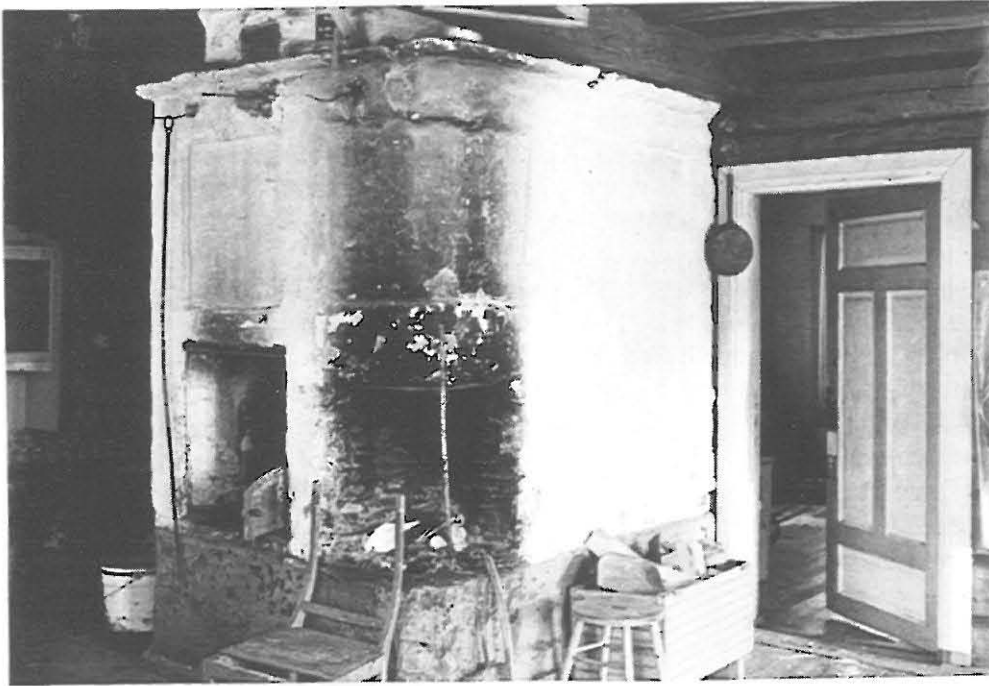
Tuvan piisi ennen korjausta . Piisi pahoin rappeutunut ja täysin käyttökelvoton ,sekä ulkoasultaan pahoin rapautunut

Tuvan suuri luonnonkivistä muurattu piisi oli kärsinyt pahoin, sillä sen kaikki savuhormit olivat tukossa ja rappaus pahoin kärsinyt. Kaikki kolme tulisijaa saatiin kuitenkin kunnostettua ja piisin pinta korjattiin MV:n konservaattori Pentti Pietarilan antamien ohjeiden mukaisesti (kuten muutkin pintakäsittelyt kts.liite). Lattian aukaisu osoitti vauriokartoituksen epäilyt oikeiksi, eli vuoliaiset oli uusittava Samassa yhteydessä vaihdettiin märät multapenkkimaat ja vaihdettiin legasoraan. Katon taipumisen syy oli kannatuskiinnityksen irtoamisen vuoksi ja joka saatiin kiinnitettyä uudelleen ja katto oikaistua. Ikkunoiden ja ovien korjaustöiden jälkeen ne maalattiin malaustyöohjeiden mukaisesti.

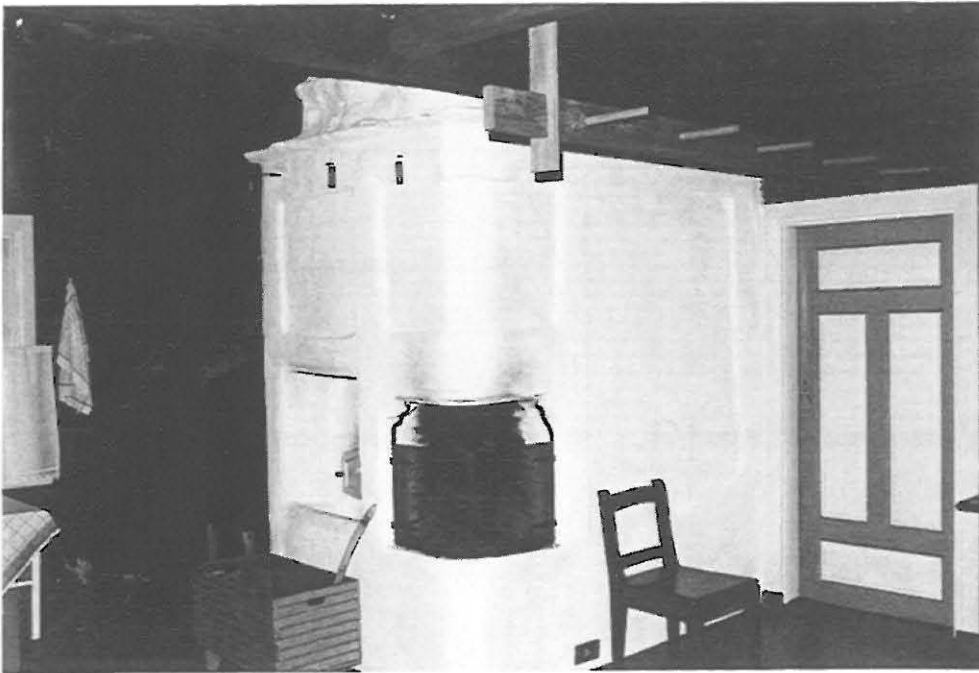
Korjauksen jälkeen , jossa lisänä kipinäverkko takan suulla.

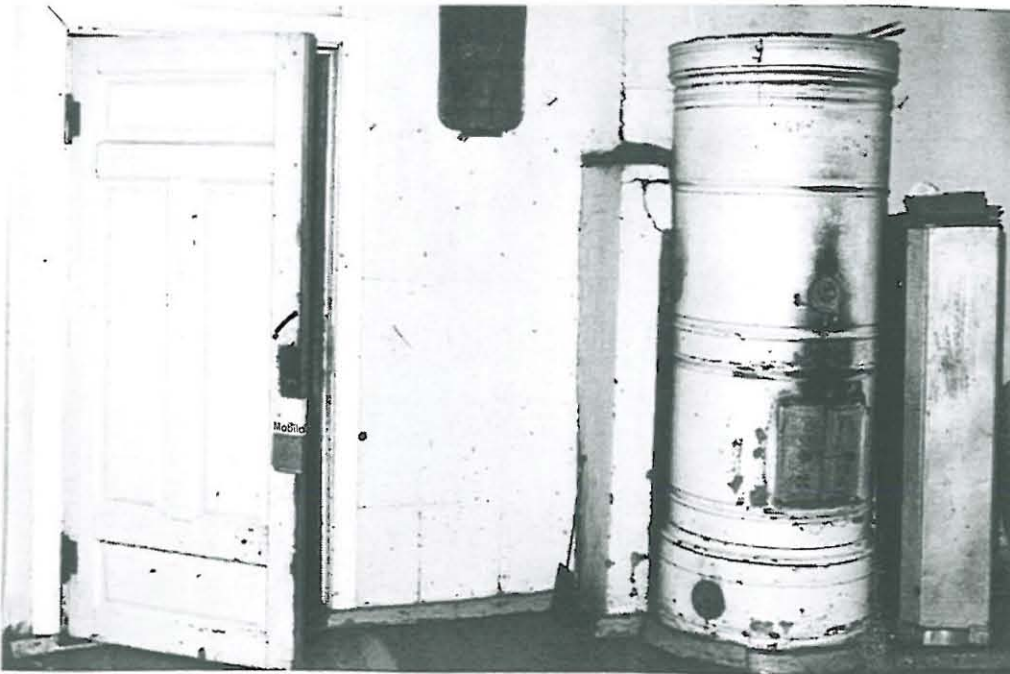
Peräkamari ennen korjausta

Korjaustyön ensimmäisenä vaiheena oli peltikuorisen pystyuunin kylkeen sijoitetun Porin Mattin poistaminen ja alkuperäisen uunin kunnostaminen. Samassa yhteydessä parannettiin tuvan ja kamarin välisen seinän paloturvallisuutta tiilimuurauksella.

Myös tässä huoneessa lattiavasat menivät uusintaan kuten tuvassakin. Pienenä erikoisuutena lattian alla oli pieni hirsirakenteinen kellari, joka rakennettiin uudelleen. Sinät, jotka oli päällystetty, uudistettiin MV:n pinkopahvioletta noudattaen. Ikkunat ja ovi kunnostettiin kuten tuvassa. Muilta osin noudatettiin tehtyä maalausohjetta.

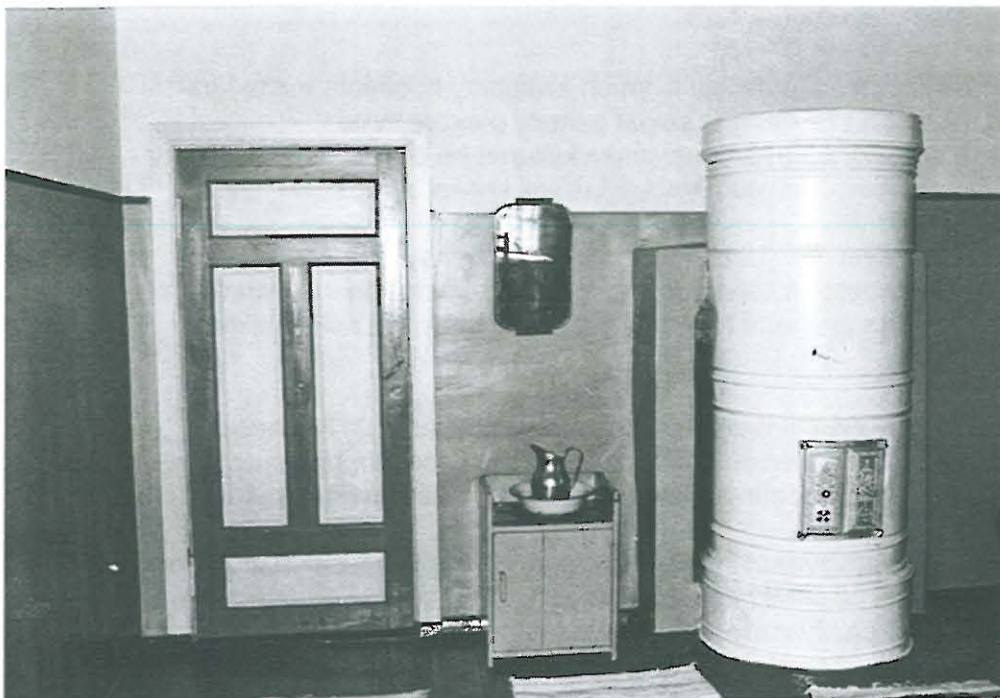
Peräkamari korjauksen jälkeen . Huoneessa alkuperäiskalustusta .

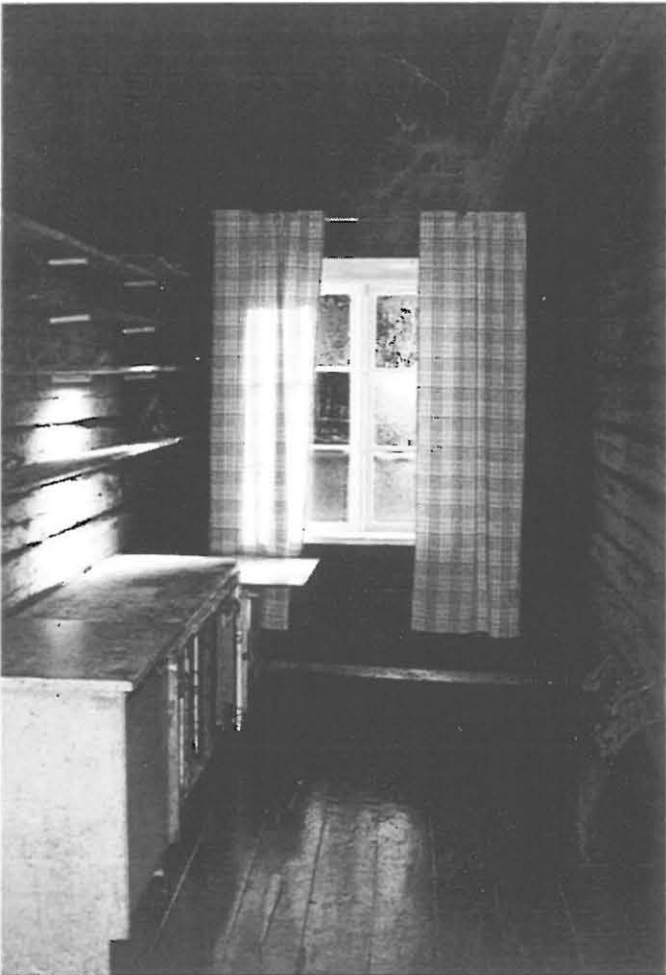
"Poksi" korjauksen jälkeen. Kuvassa hyllyt, jotka palvelevat tarjoilu ym. tarpeita.

Lattivuoliaiset jouduttiin uusimaan täälläkin, mutta muutoin huone jäi entiselleen maalaustöiden lisäksi ainoastaan seinälle rakennettiin muutama astiahyllä parantamaan huoneen käyttöä.

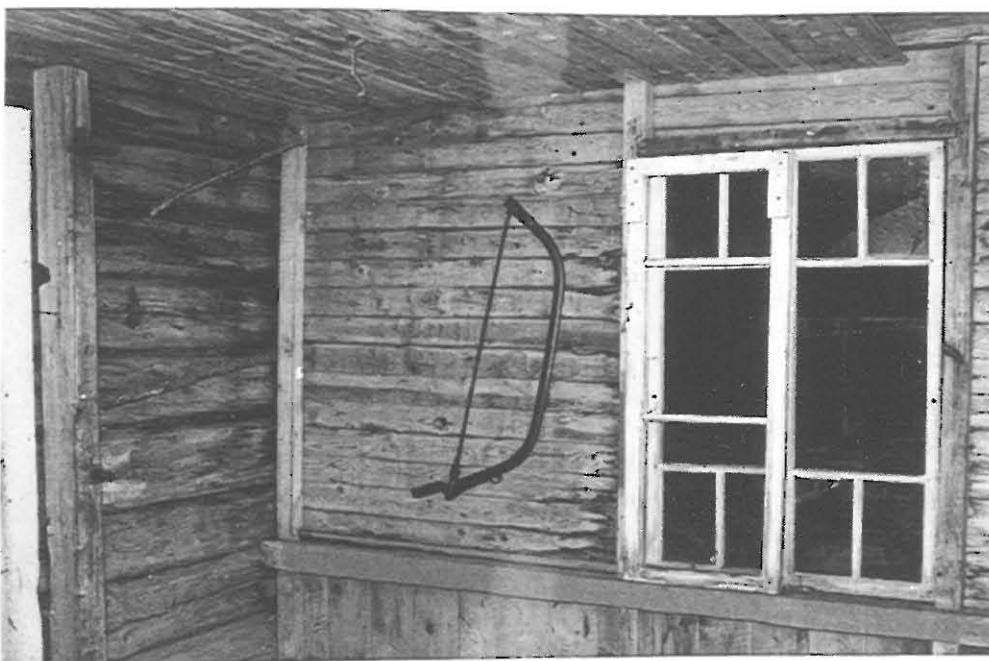
Kuisti ennen korjausta . Sisäkatto keskeneräinen ja ikkunat osin rikkoutuneet .

Myös kuistin lattia oli osin uusittava ja osin korjattava, sekä lopuksi maalattava. Samaalla jouduttiin oikaisemaan koko kuisti, sillä se oli kallistunut ulospäin niin, että se oli osin rikkonut rakennuksen seinän yläosaa. Keskenjäänyt sisäkatto tehtiin valmiiksi. Ikkunat korjattiin ja maalattiin, sekä rikkiäiset lasit uusittiin. Ulko-ovet olivat hävinneet ja vanhat pariovet oli korvattu tilapäisesti yhdellä ovelle.

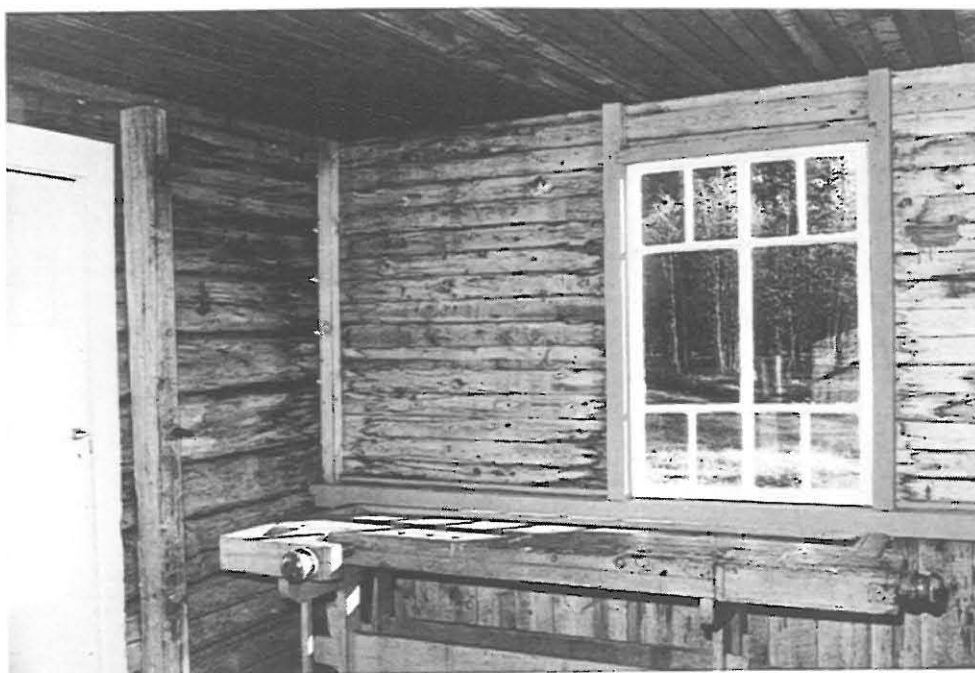
Korjauksen jälkeen . Turvallisuussyistä vintille meneviin portaisiin rakennettiin kaide . Alkuperäinen höyläpenkki palautettiin paikalleen .

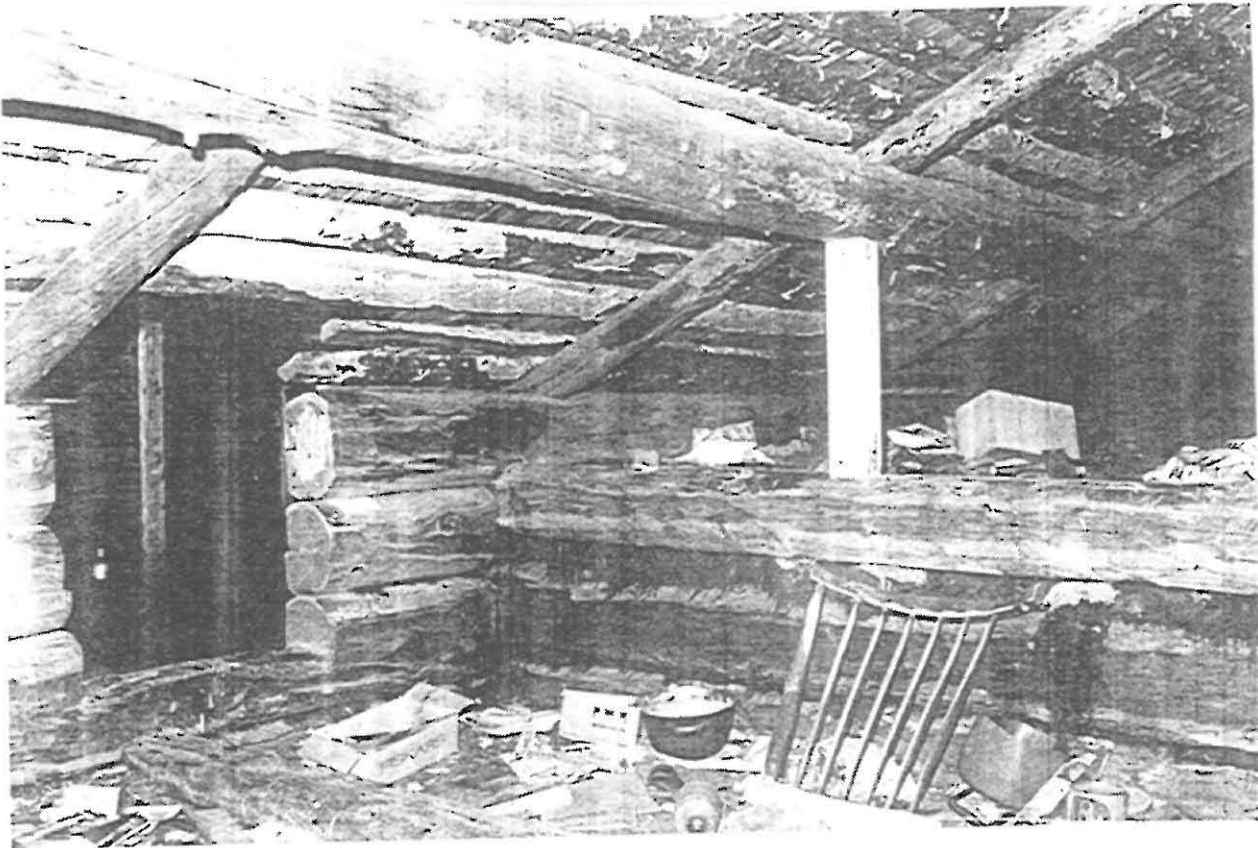
Vintti ennen kunnostusta ja tilassa, josta lähdettiin liikkeelle ja joka tuli selvittää sitä ennen.

Vintin korjaustoimenpiteiden tarkastelu aloitettiin vintin siivoamisella ja siellä olevien tavaroiden tarkastamisella, jopa miinaharvalla tutken. Lisättiin yläpohjan lämpöeristystä, sekä vahvistettiin kattokannatusta lisäämällä kattokannattajia.

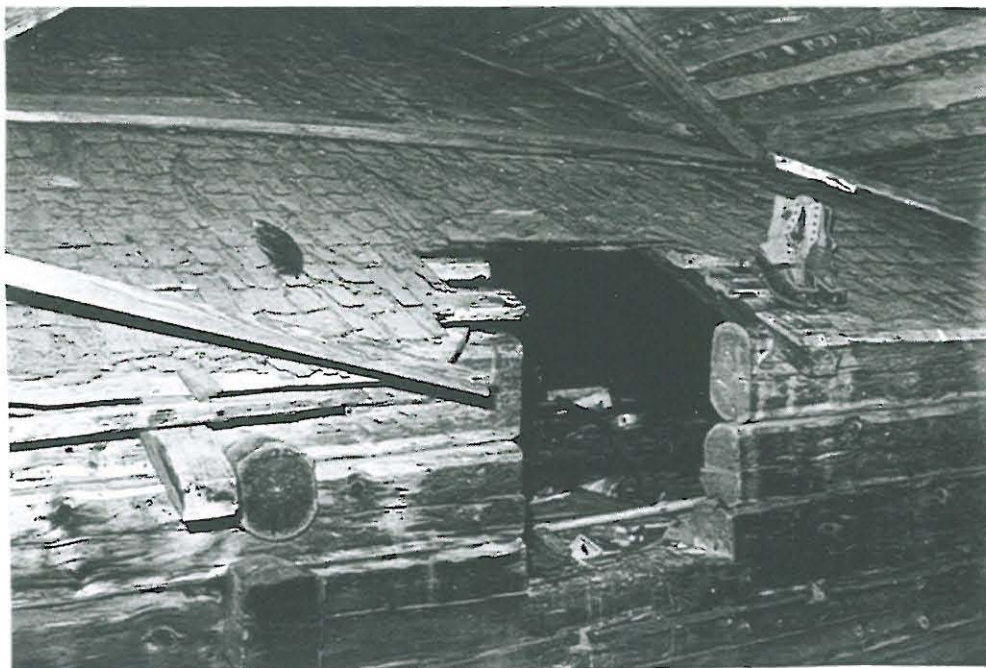
Kulkuaukko vinttiin , jossa paljastuu mm. alkuperäinen pärekatto.

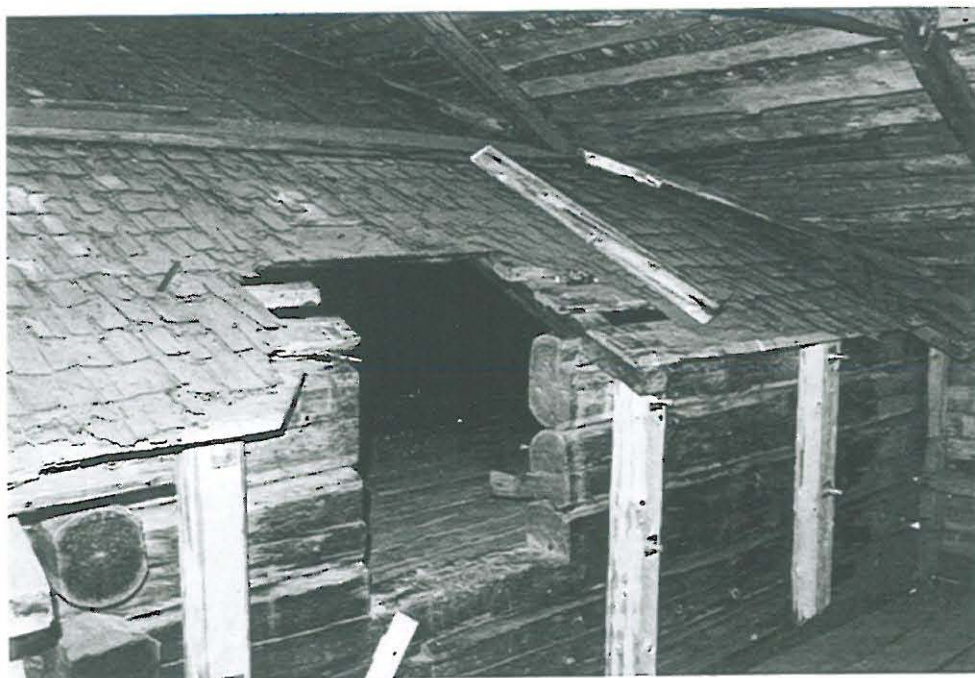
Kulkuaukko korjauksen jälkeen . Kuvassa tuki , jolla oikaistiin kujistin eteenpäinkallistuminen .

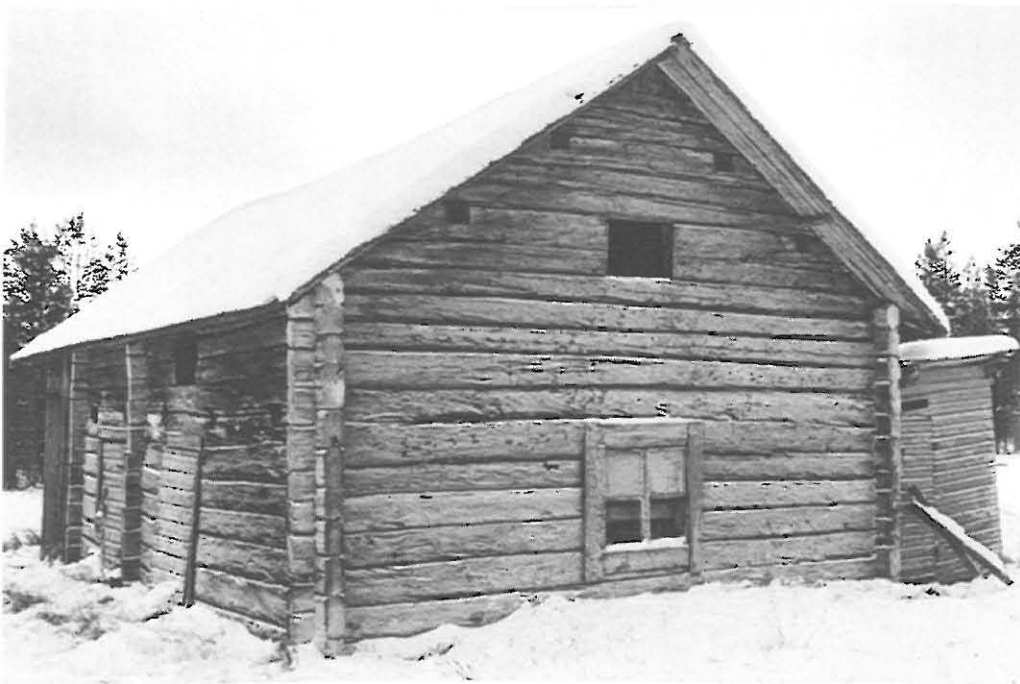
Rakennus osoittautui kohteen pahimmin vaurioituneeksi rakennukseksi ja näin myös korjaustöltään suurimmaksi. Rakennuksen kaksi alinta hirsikertaa jouduttiin uusimaan, sekä rakennus oikaisemaan. Myös seinän eri osiin vaihdettiin uusia hirsikertoja. Välipohjan kannatinhirret jouduttiin uusimaan kokonaan. Vesikatto sai uuden pärekatteen. Liiterin osalla riitti pääosi sen kohennus. Sisäpuolelle uusittiin lattiat, sekä parret ja karsina. Lisäksi asennettiin paikalleen karjakeittiön pata ja korjattiin siihen liittyvä piippu. Rakennuksen ulkokäymälä korjattiin käyttökuntoon, jonka jälkeen se ja itse rakennus maalattiin päärakennuksen tapaan.

Rakennus ennen korjausta .

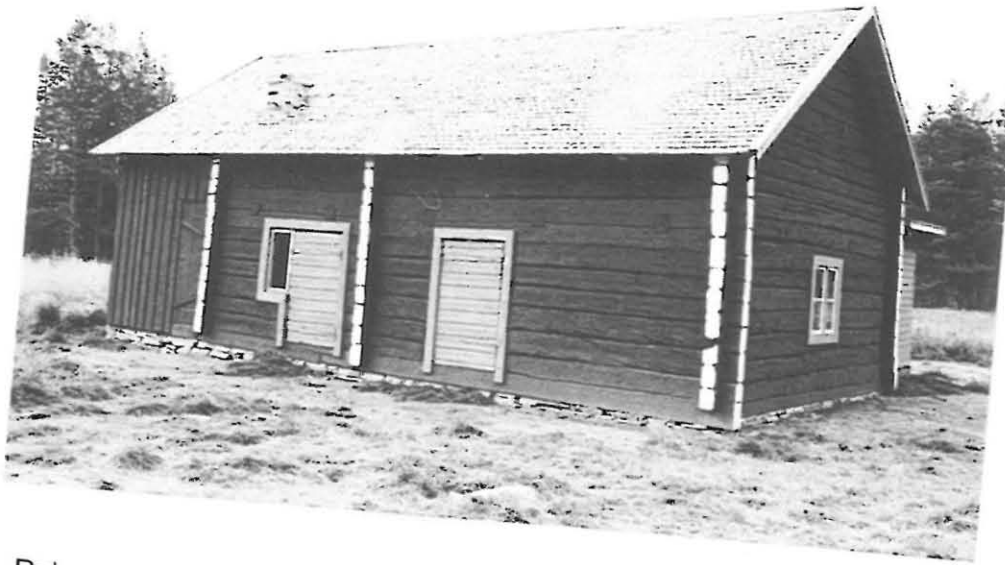
Rakennus korjauksen jälkeen .

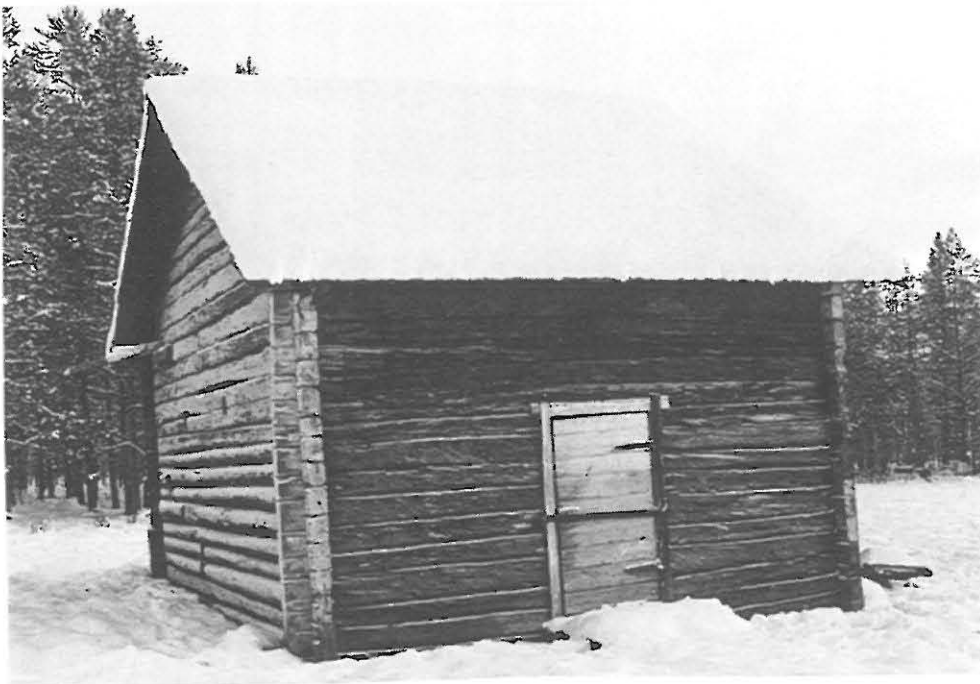
Makasiini ennen korjausta .

Säätiöltä saamansa rahoituksen turvin perinneseura oli uusinnut pärekaton ja ottanut huomioon antamamme toivomukset, joten makasiinin kengitys ei aiheuttanut pulmia rakennuksen olemukselle eikä asennolle, Portaat uusittiin, sokkelit kivettiin, jonka jälkeen rakennus maalattiin muiden rakennusten mukaisesti. Rakennuksen tuleva käyttö oli suvun toimesta rakennettu kohteessa olleiden esi-neiden näyttelytilaksi ja museoksi.

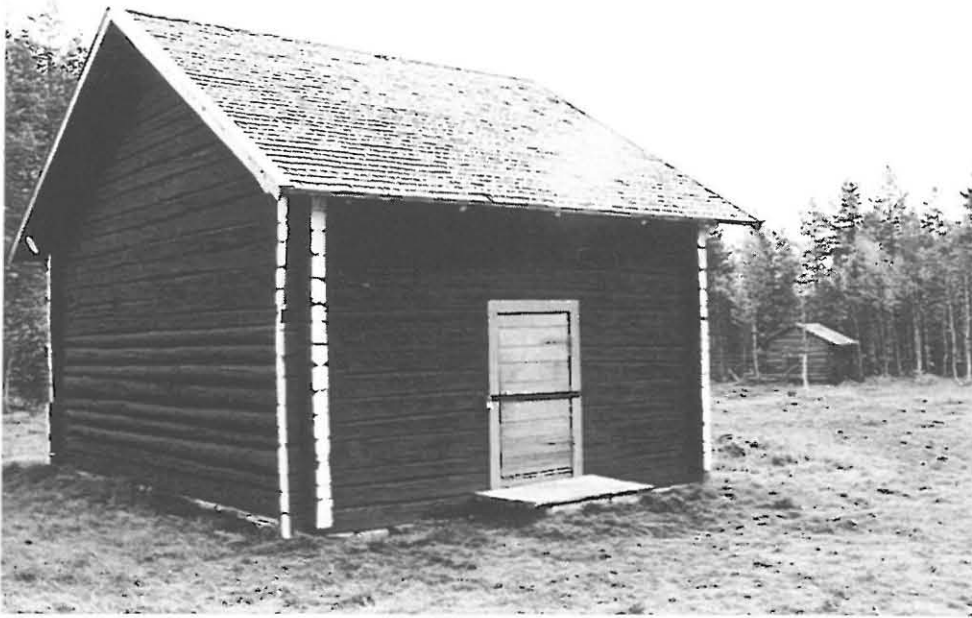
Makasiini korjauksen jälkeen .

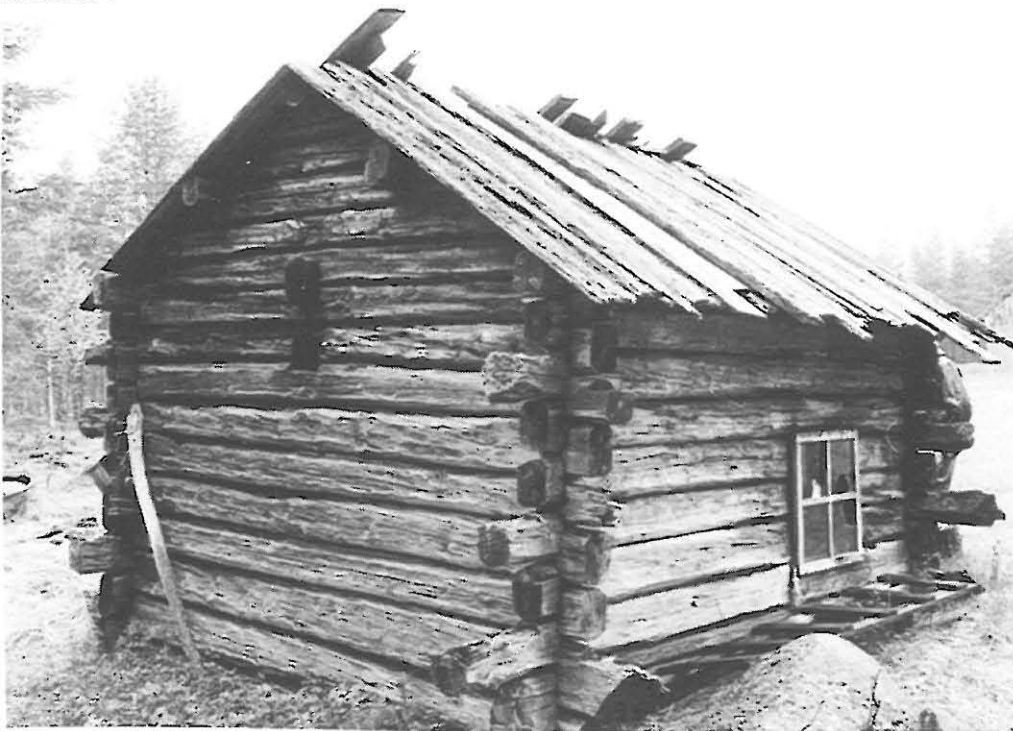
Sauna sijaitsee kentän alalaidassa metsän rajassa ja on rapistunut myös tästä syystä. Rakennus edellyttää kohentamista kaikilta osiltaan, mutta erityisesti kattorakenteet ja uralautakatto ovat uusinnan tarpeessa. Sisä rakenteet ja kiuas korjataan käyttökuntoon.

Savusauna ennen kunnostusta.

Saunan koosta johtuen sen rakennustekniset työt olivat muita rakennuksia "keveämpiä" huolimatta siitä, että siinä jouduttiin kengitykseen, sekä monien hirsien uusintaan, sekä kattorakenteiden ja katon uusintaan. Myös ovi uusittiin. Ongelmaksi muodostui kiuas, sillä siinä jouduttiin huomioimaan nykyiset palomääräykset suojarakentein ja suojaetäisyyksien vaatimat rajoitukset, jotta se saatiin kutakuinkin hyväksytylle tasolle. Lauteet ja lattia kunnostettiin. Alueen tarkemmassa raivauksessa saatiin selville se, että "saunakaivo" oli myös vinttikaivo ja joka entistettiin jäänteiden perusteella saadun mallin mukaiseksi. Saunan ympäristön kasvuston raivaamisen osalta kiinnitettiin huomio saunan ja sen ympäristön paloturvallisuuden vaatimiin etäisyyksiin palovaaran vähentämiseksi.

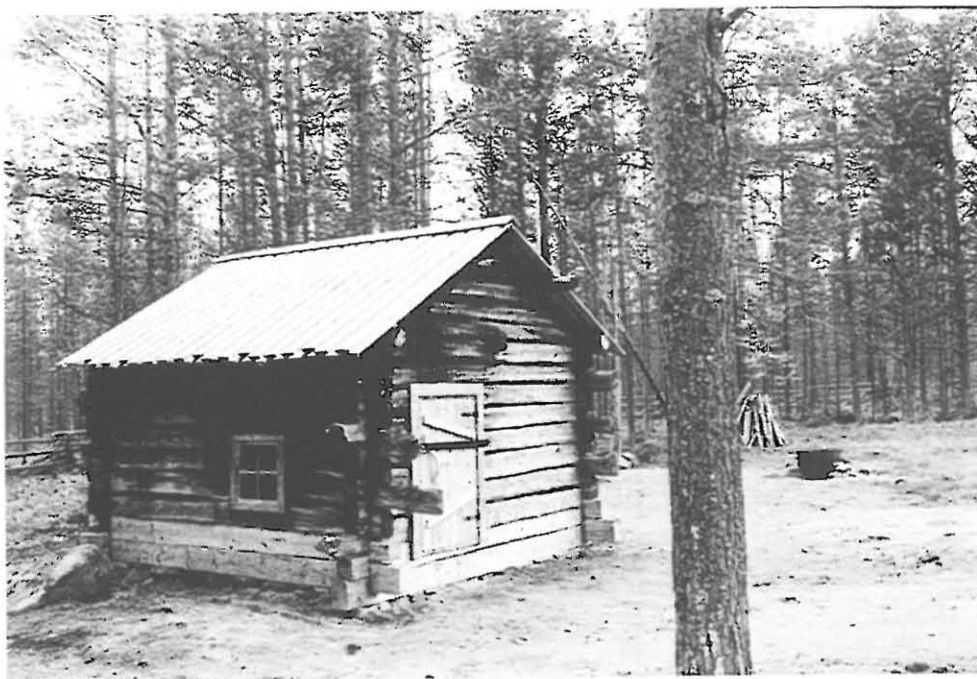
Sauna korjattuna .

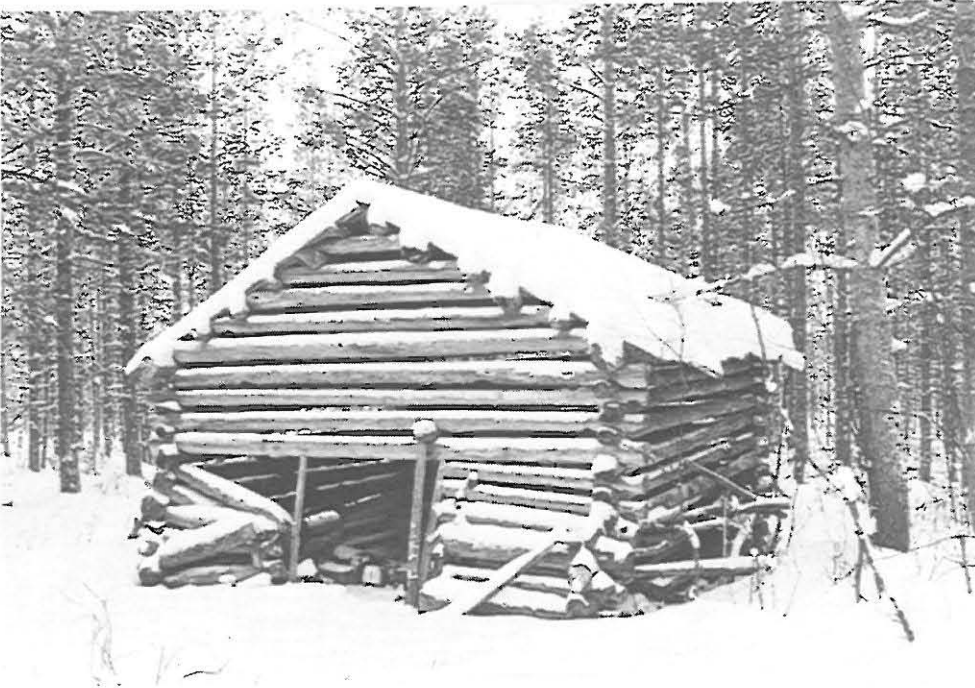
Tolla tarvitsee perusteellisen kohennuksen ja uudet kattorakenteet ja uralautakaton. Myös ovi on uusittava.

Tolla ennen korjausta .

Tolla jouduttiin purkamaan kokonaan ja hirsien vaihdon yhteydessä korjattiin perustus ennen ladon uudelleen kokoamista. Vesikatto rakennettiin uudelleen ja uusittiin ovi vanhan mallin mukaan.

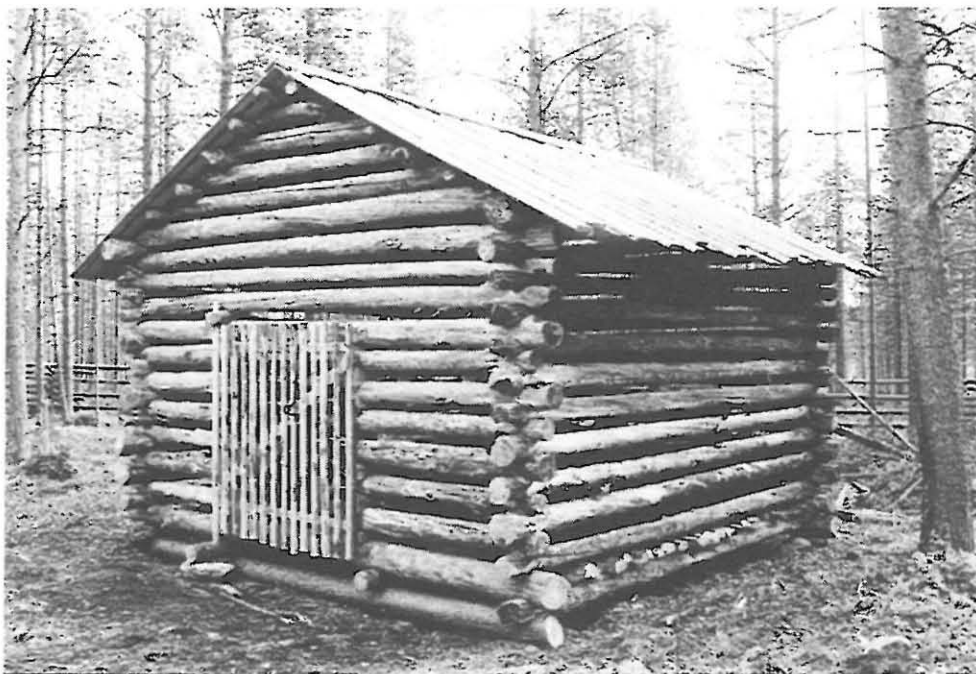
Tolla korjattuna

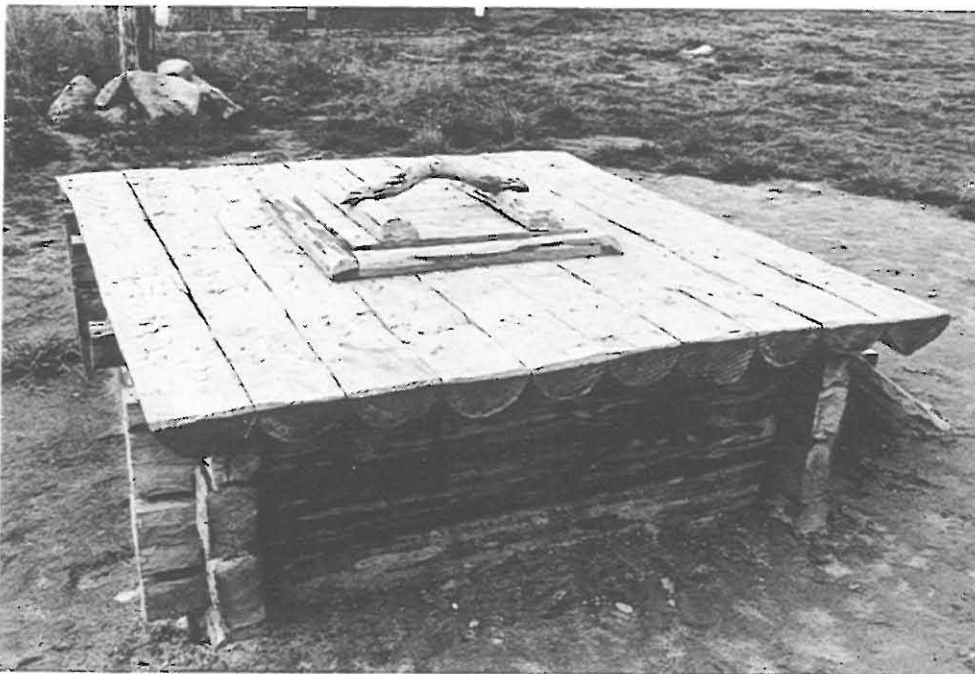
Korjatun pihakaivon korjattu kaivon kansi .

Kaivojen uusinta alkoi vanhojen puurakenteisten osien purkamisella ja pihakaivon osalta kaivorakenteiden osalta sen muuttamisena betonirenkaiseksi . Kansirakenteet tehtiin alkuperäisyyttä noudattaen.Vinttirakenteet jouduttiin uusimaan kokonaisuudessaan ja pystyrakennekin alkuperäisyyttä noudattavaksi. Haara-putkin löytyivät lähialueelta löytyi samanlainen haarapuu kuin alkuperäinekin oli.

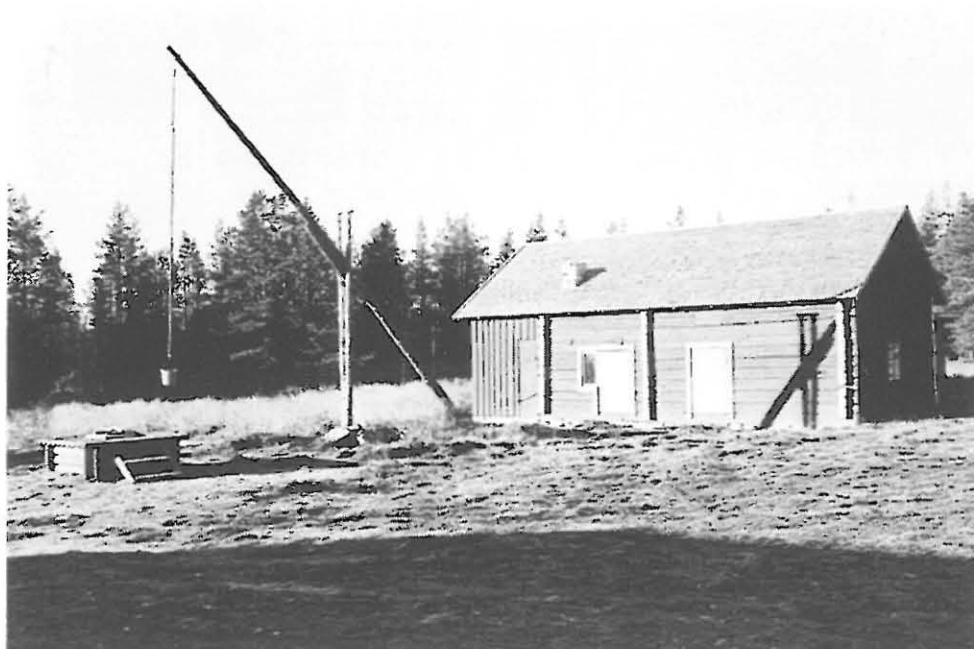
Pihakaivo korjattuna

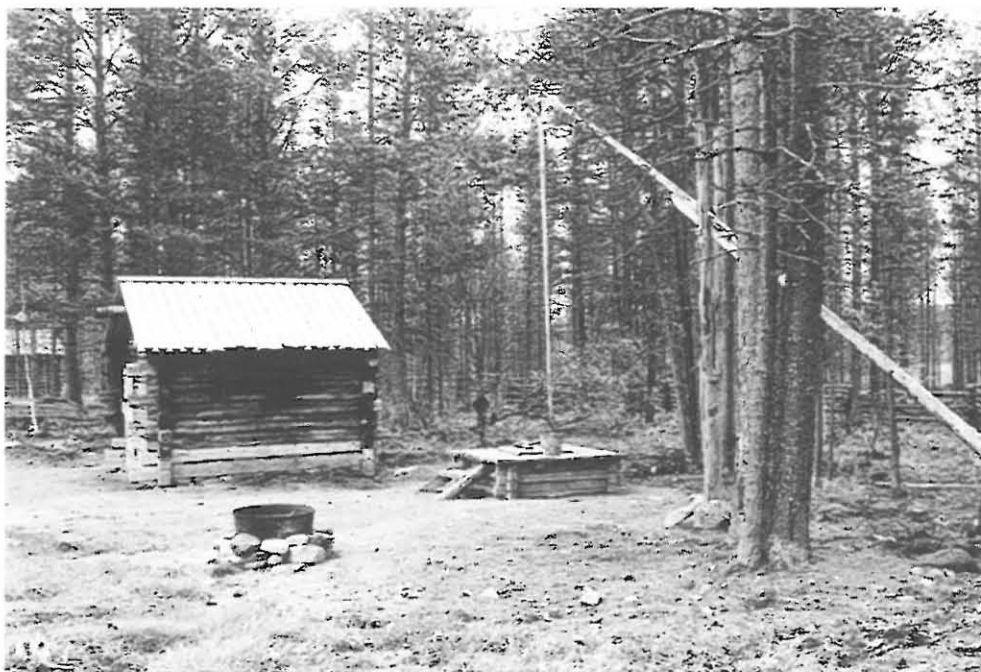
Saunakaivo korjattuna .

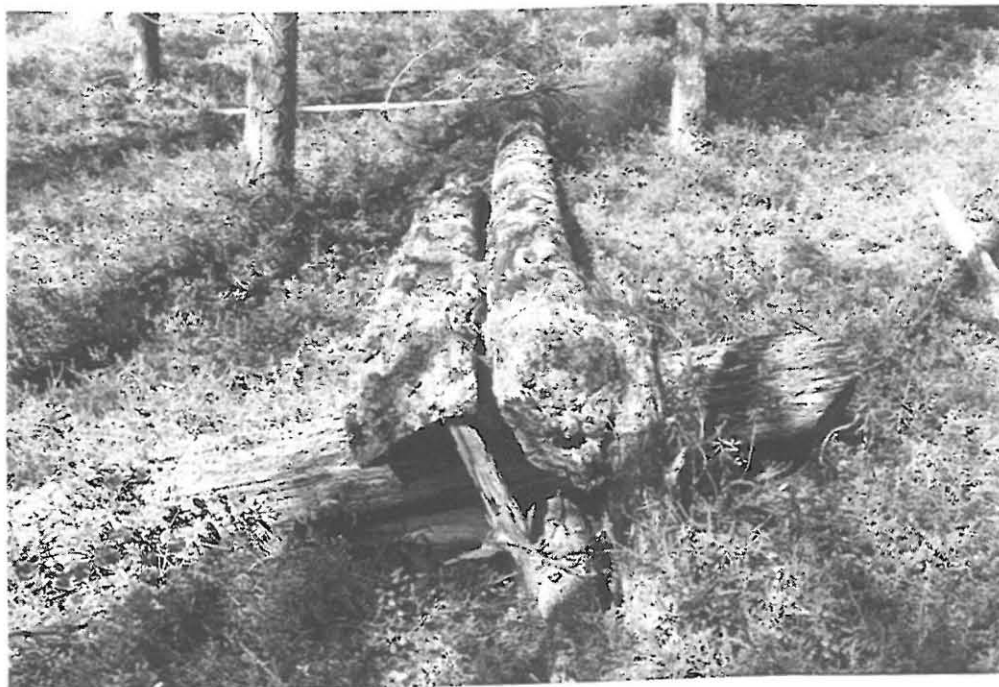
Tästä lähdettiin ...

Perkka-aidan entistäminen oli suurin yksittäinen entistämistyö kohteen asuikentässä , sillä se jouduttiin rakentamaan täysin uudelleen. Maastossa olevien jäänteiden ja vanhojen valokuvien perusteella Arttu Laine ja Aarre Valo pystyivät suunnittelemaan aidan ,joka noudatti sen alkuperäistä muotoa ja sijaintia , sekä muodosti näin kentän rajat .Aidan rakentamiseen tarvittiin n. tuhannen runkoa , joiden saannin mahdollisti MH kohteen lähialueelta .
