**TURUN LINNAN ESILINNAN JULKISIVUN  
KUNNOSTUS VAIHE 2 JA  
KATTOJIIRIN KORJAUS  
V. 2008**

RAKENNUSTOIMISTO LAINIO & LAIVORANTA OY

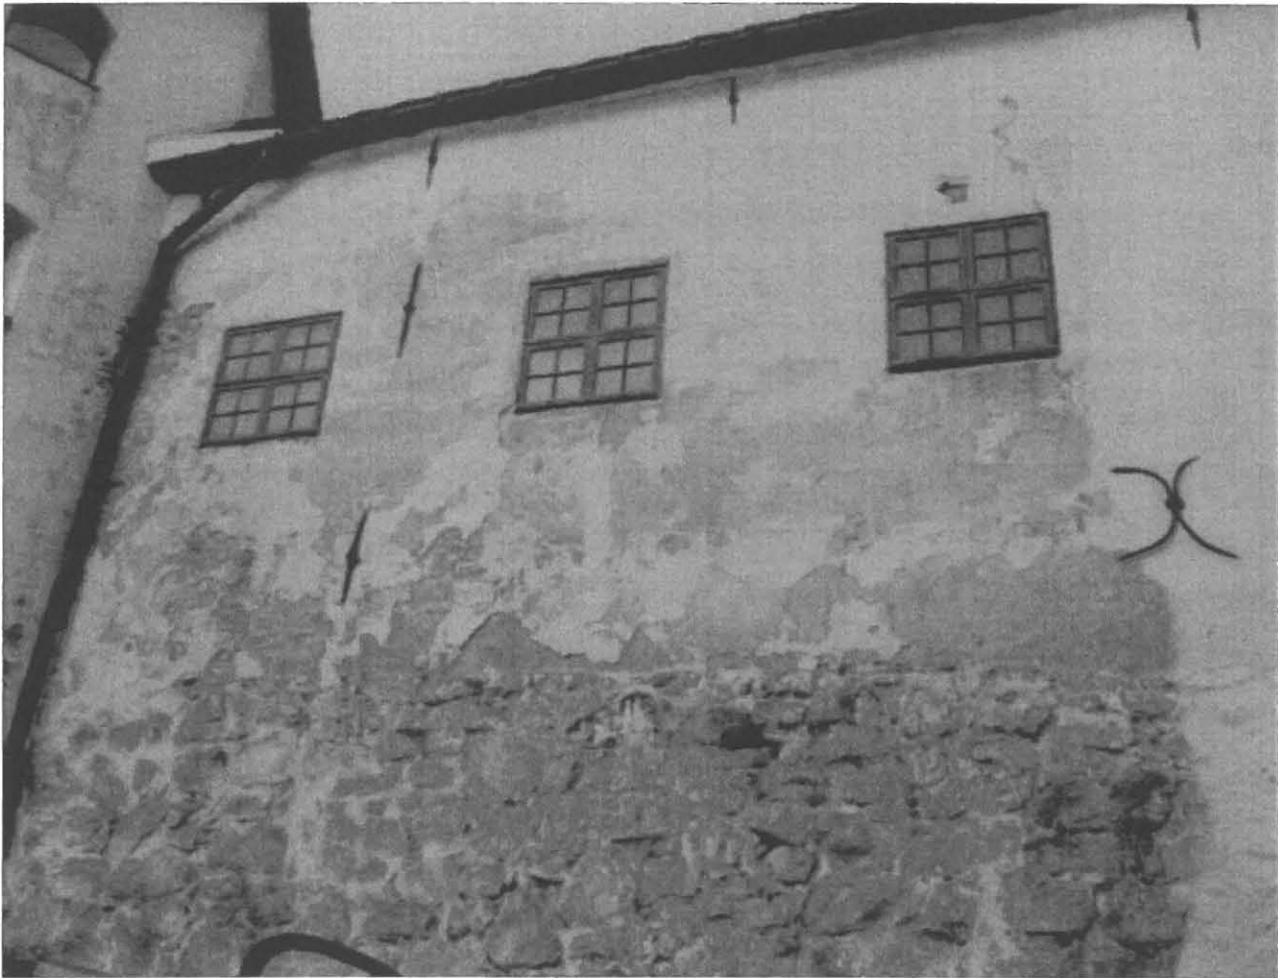
Tästä aloitettiin !

Huomaa, että vauriot ovat lähes kokonaan rappauksessa, vain syöksyn ympärillä on rapautuneita tiiliä ja vaurioiden pääasiallinen alue on tiilimuurin alareunassa, koska valuva vesi pakkaantuu tiilen ja luonnonkiven raja-alueelle.

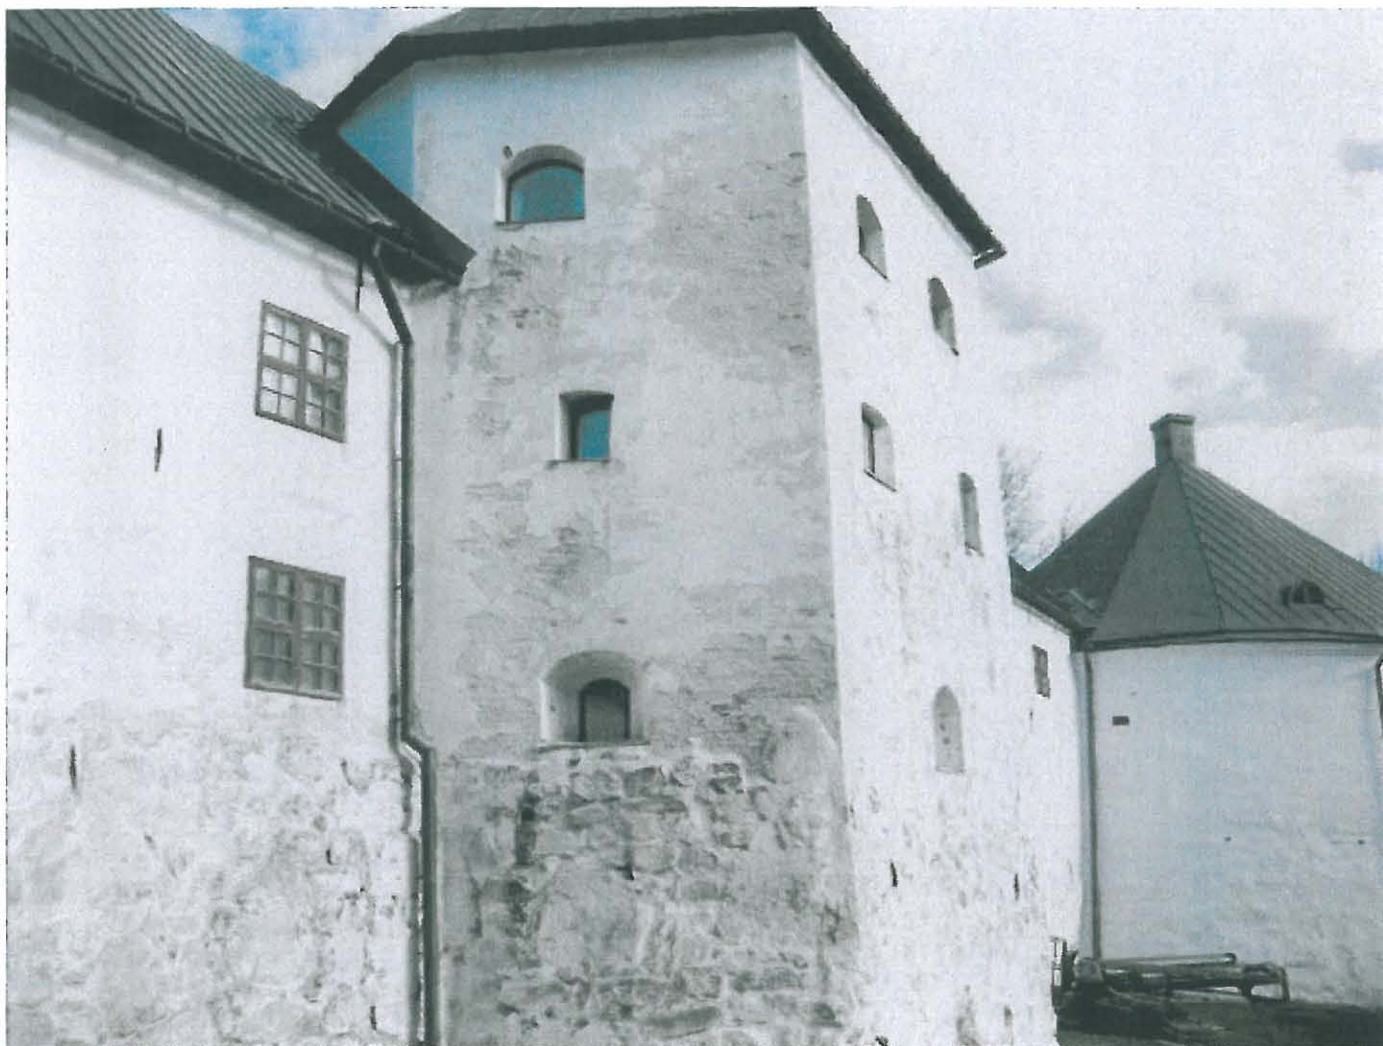
6-kulmaisen tornin seinissä oli tilanne sama, vauriot olivat lähes kokonaan rappauksessa

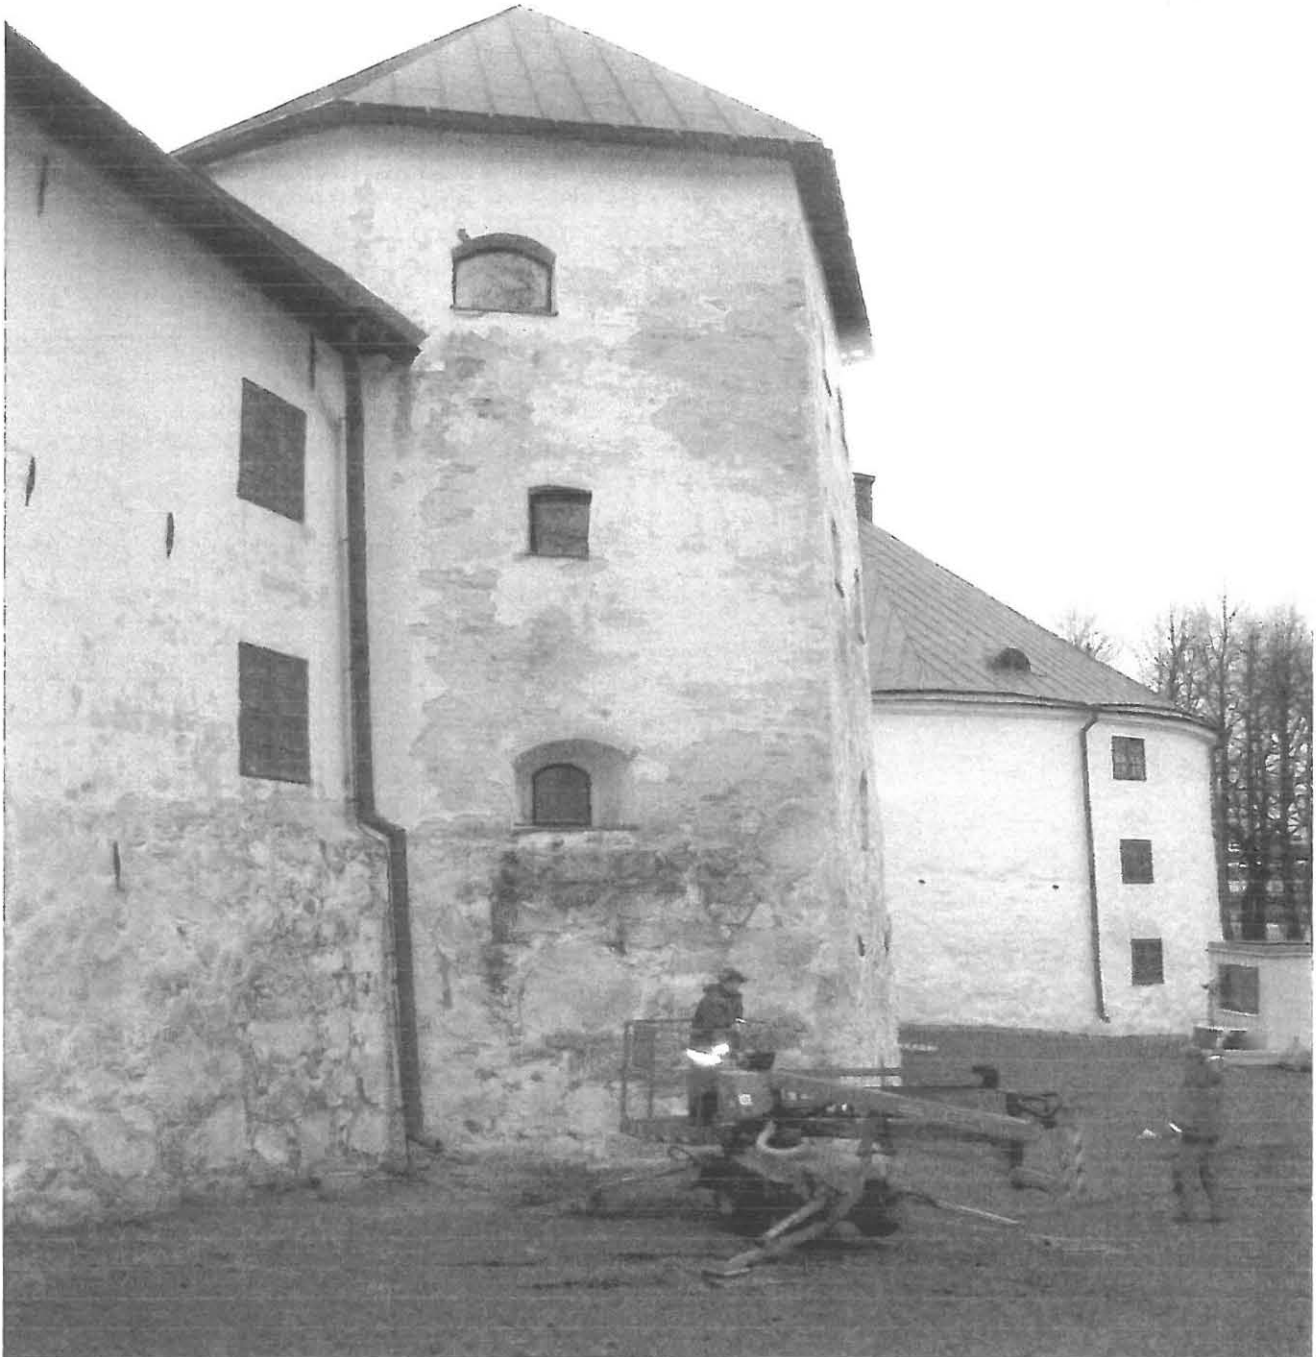
Vaurioiden purkua maalisi- huhtikuussa, jolloin ilmat olivat vielä liian kylmiä rappaukselle.

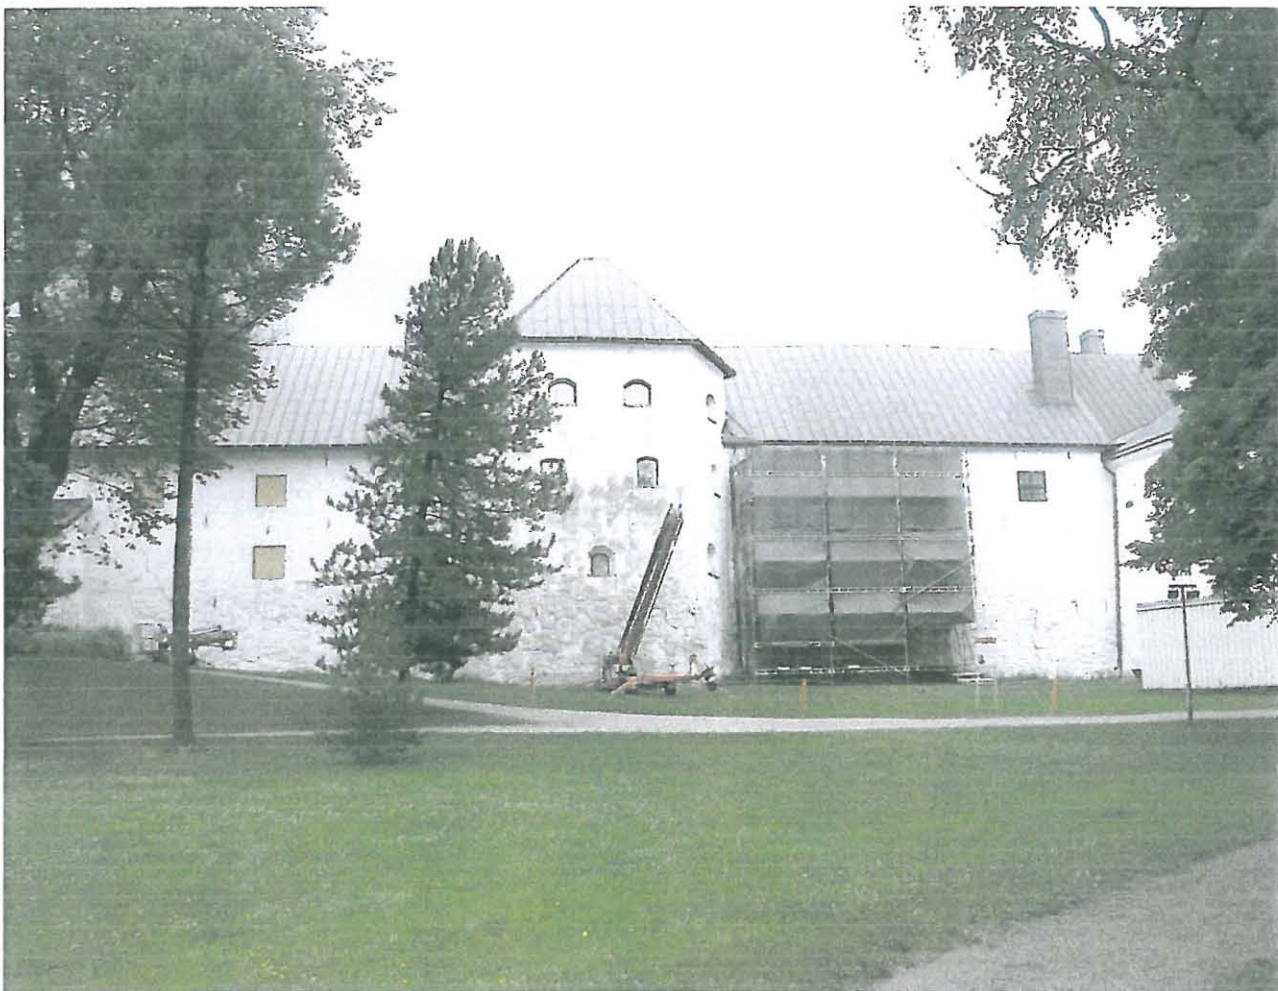
Pahimmin vaurioituneet alueet olivat pressun alla oleva alue ja 6 – kulmainen torni. Tornin läntinen puoli oli huomattavasti paremmassa kunnossa.

Työtä tehtiin nostimilta ja telineiltä. Työt pyrittiin jakamaan siten, että pressun alla työskennellään kuumalla auringon paisteella ja nostimilta ilman ollessa pilvinen. Kesä oli kuitenkin sen verran epävakainen ja pilvipoutainen, että kaikkien alueiden samanaikainen eteneminen oli mahdollista

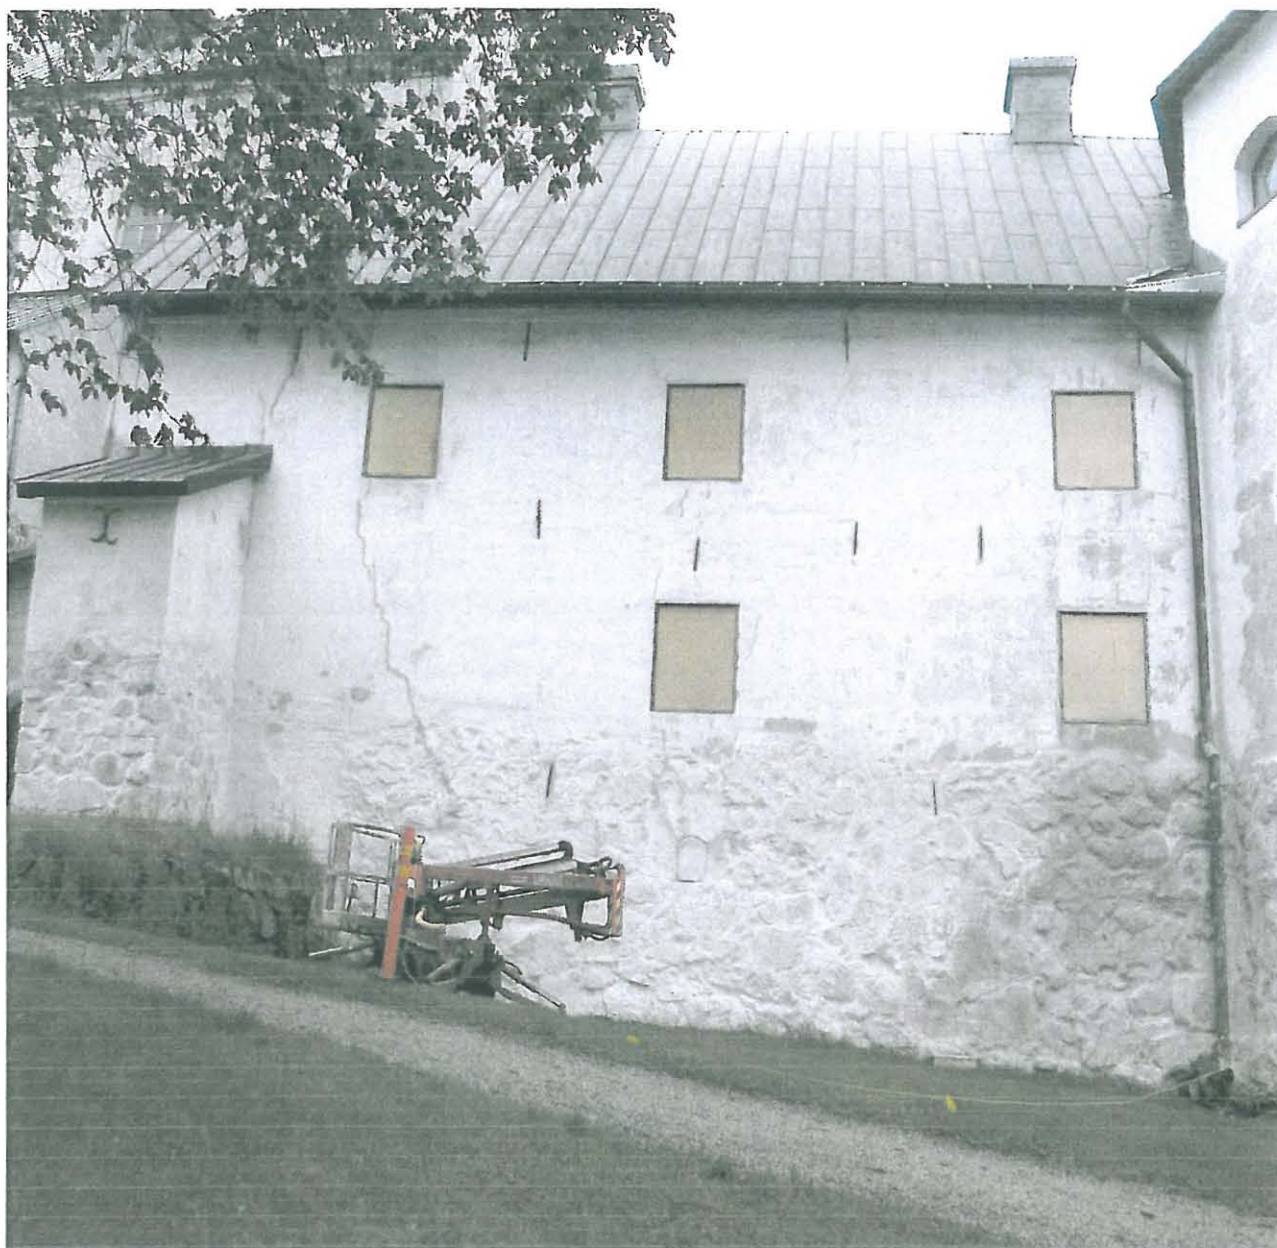
Esilinnan eteläseinä 6 – kulmaisesta tornista länteen päin oli varsin hyvässä kunnossa. Siinä oli vain muutamia rappauksen rapautumia ja muutamia rakenteiden liikkeistä johtuvia halkeamia. Alueen vauriot olivat lähinnä ”maalin kulumaa”.

(Huomaa oikeassa alareunassa luonnonkivessä runsaampi vaurioalue. Tod. näk syy: syöksytornvenpään osittainen tukkeutuminen lehdistä yms. epäpuhtauksista, jolloin ränni ”tulvii”, sekä tornin seinänviertä valuva runsas vesimäärä, jota ohjaamaan tehtiin ”korotuspelti”.)

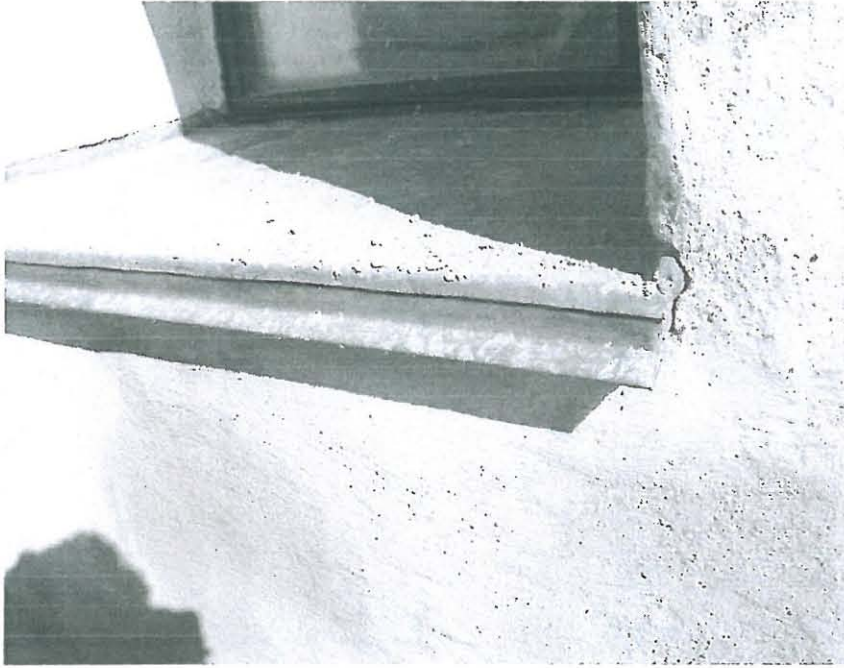
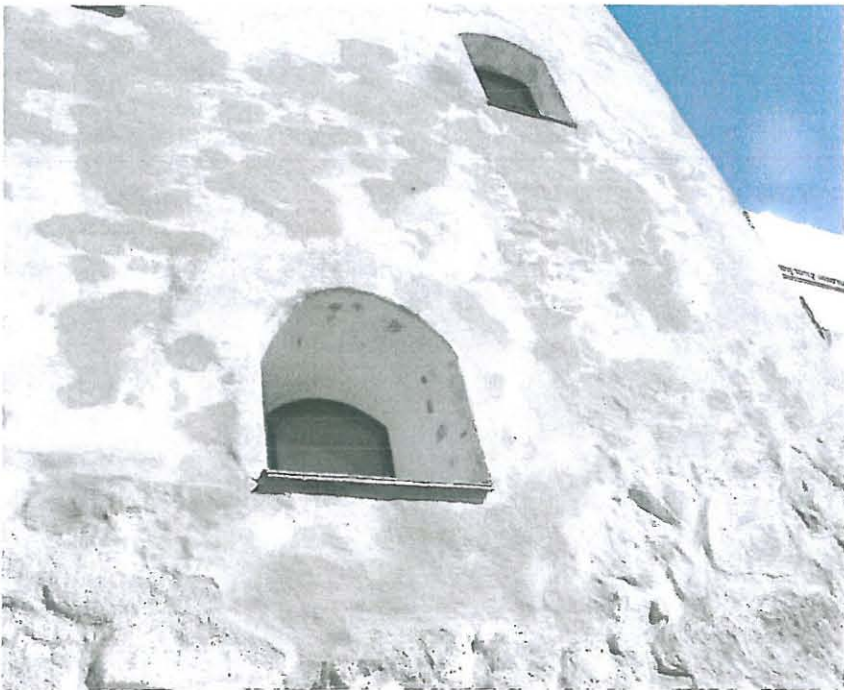
Jatkokset eivät muodosta  
esteettistä haittaa, mutta  
toimivat paremmin, kuin  
vanhat pellit.

6 – kulmaisen tornin  
ikkunapenkkin peltejä  
jatkettiin.

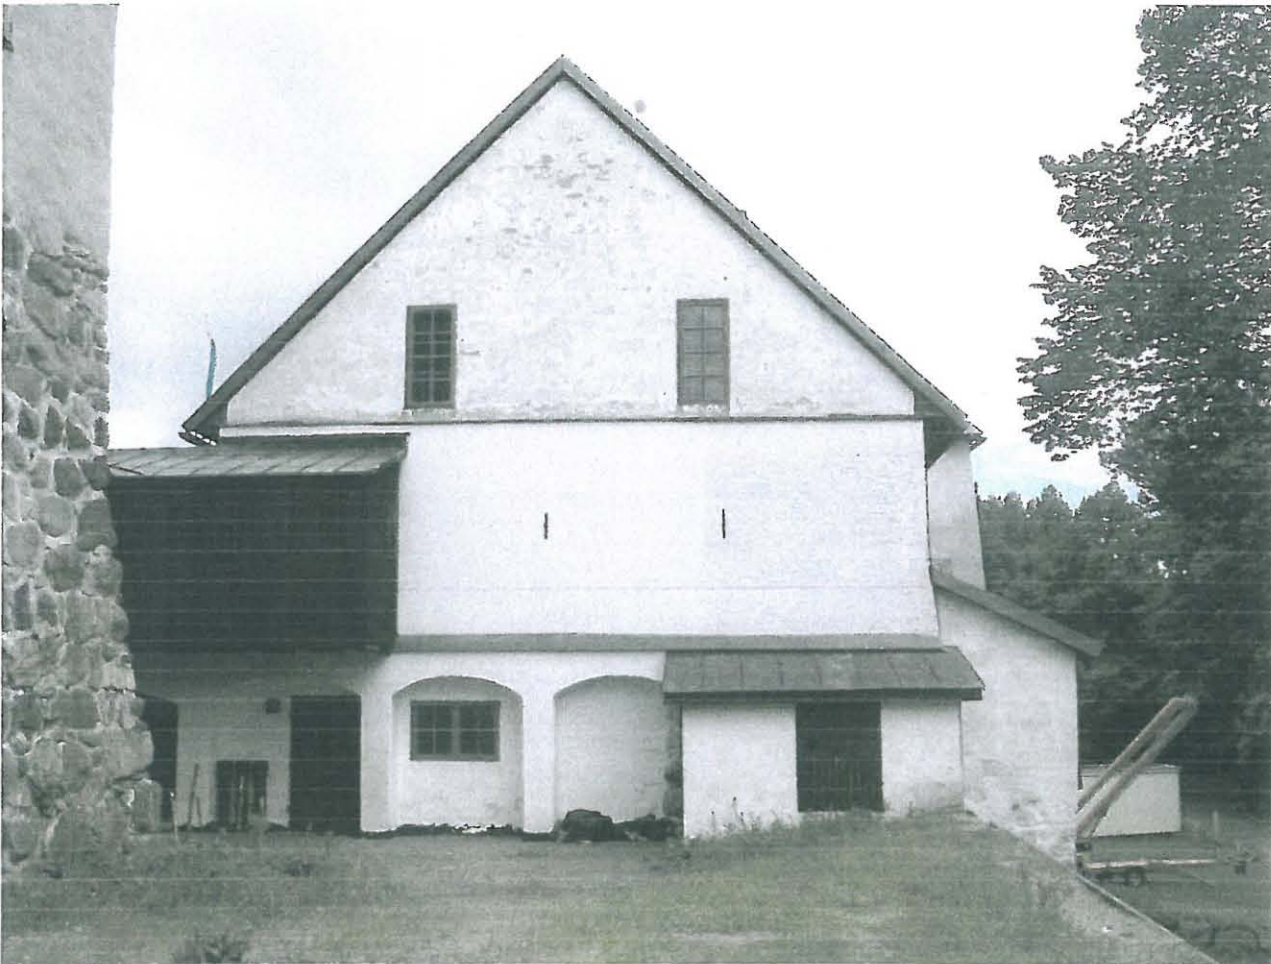
Esilinnan eteläpuolen länsipäätyyn ei tehty rappauskorjauksia, vaan se harjattiin ja "huoltomaalattiin". Huomaa keskiosan oikeassa reunassa oleva alue, joka erottuu selvästi muusta . Se on aikanaan tehty koe-alue, jonka laasti on kalkki- ja savilaastin sekoitusta.

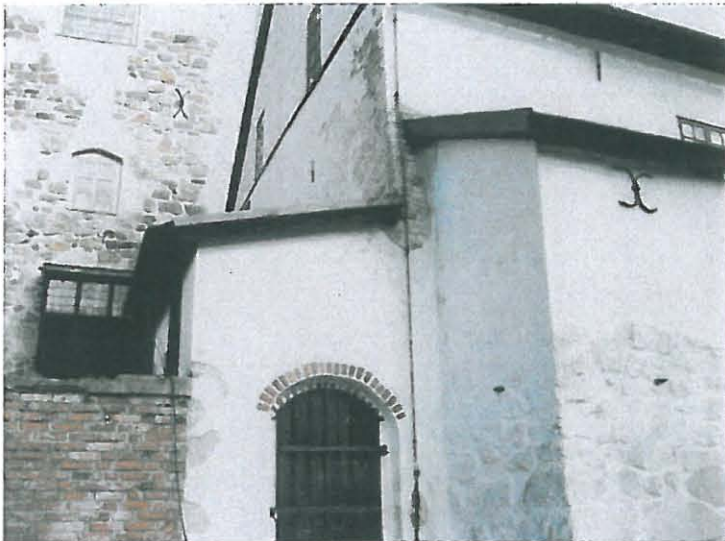
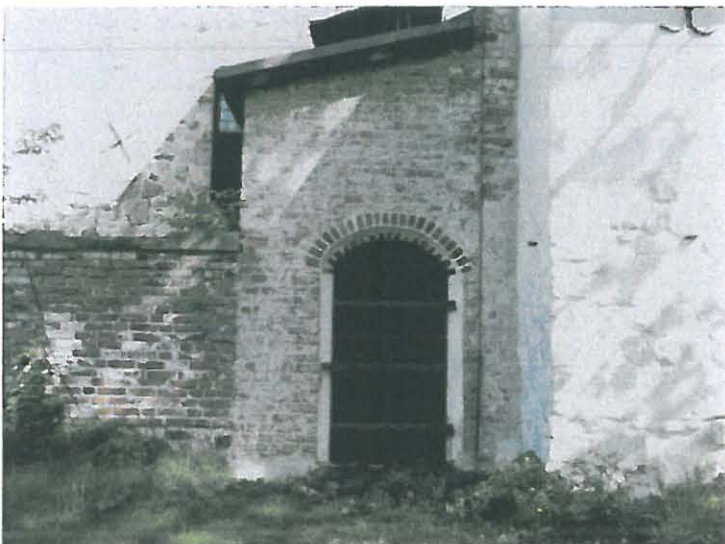
Tässä on hydraulisen laastin koealue. Pajapihanportin ympäriltä poistettiin koko rappaus ja rapattiin se hydraulisella kalkkilaastilla Serpo 148

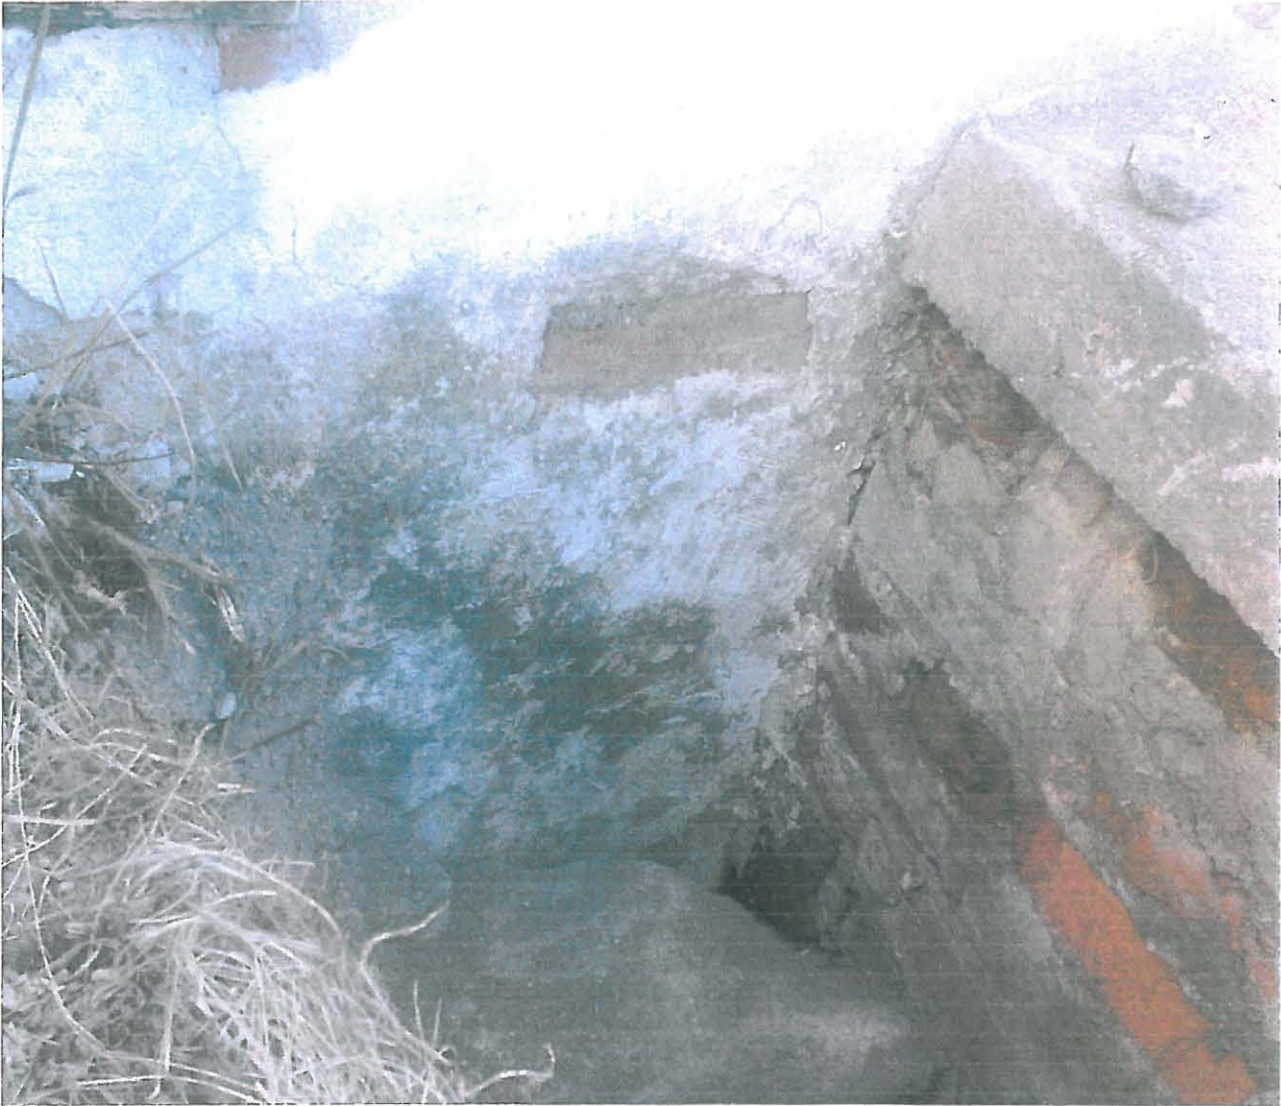
Muurin koekuopan sisäpuoli

Rappauskorjauksen ohella kaivettiin pajapihan muurin itäpäähän ”tarkistuskuoppa”, jotta selviäisi onko tiilimuurin takana jotain, mikä estäisi kosteuden pääsyn muuriin ja sen läpi. Muurin takaa paljastui rapattu seinä (esilinnan puoli), mutta varsinainen muuri oli tiiltä. Täyttönä tiilen takana on ”täytemaata”, jossa on joukossa suuria kiviä. Mitään varsinaista veden ohjausta tai muurin ja täytemaan toisistaan eristävää kerrosta ei löytynyt. Tämä toimenpide tehtiin siis vain tarkistuksena tulevaisuutta silmälläpitäen.

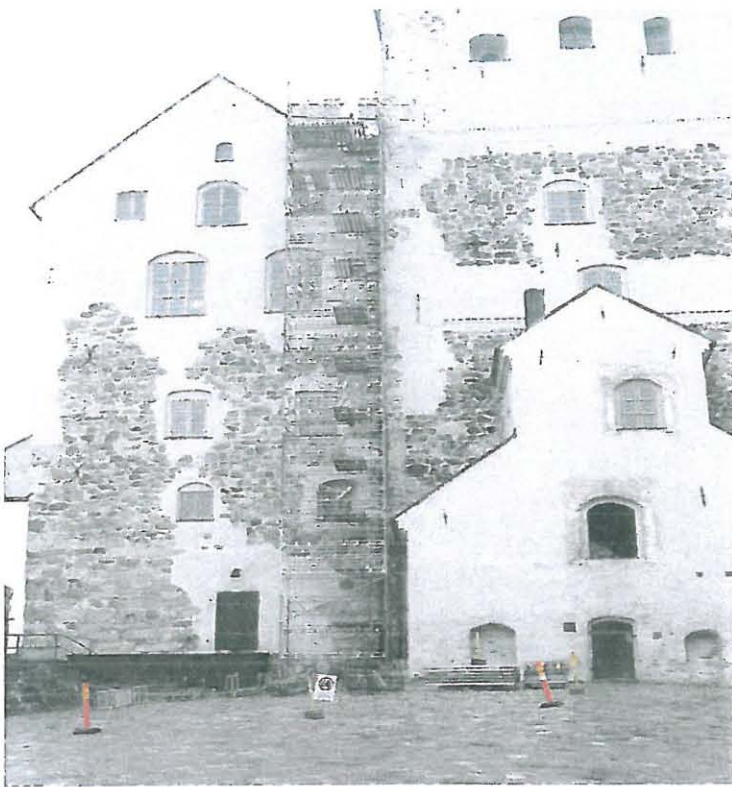
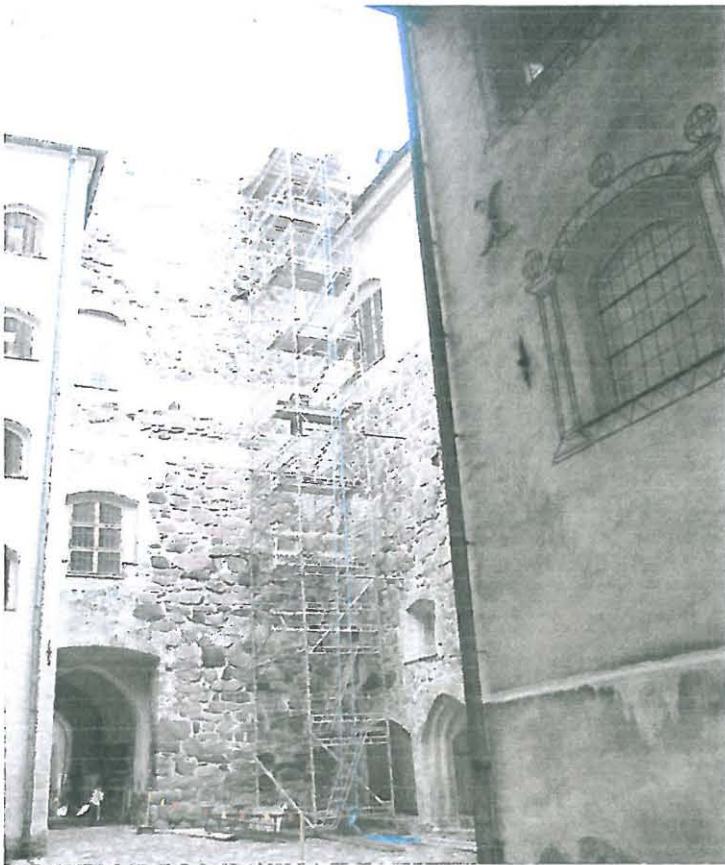
Tornin molemmille puolille  
pystytettiin telineet, jotta  
jiirikohdan korjaus onnistuisi

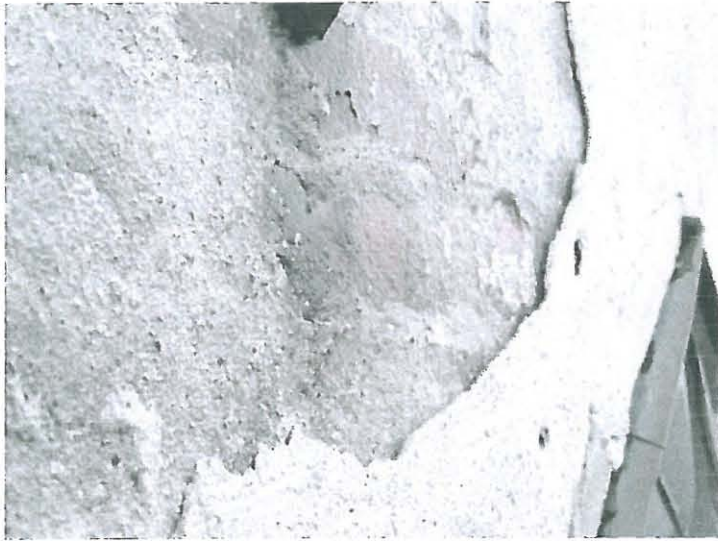
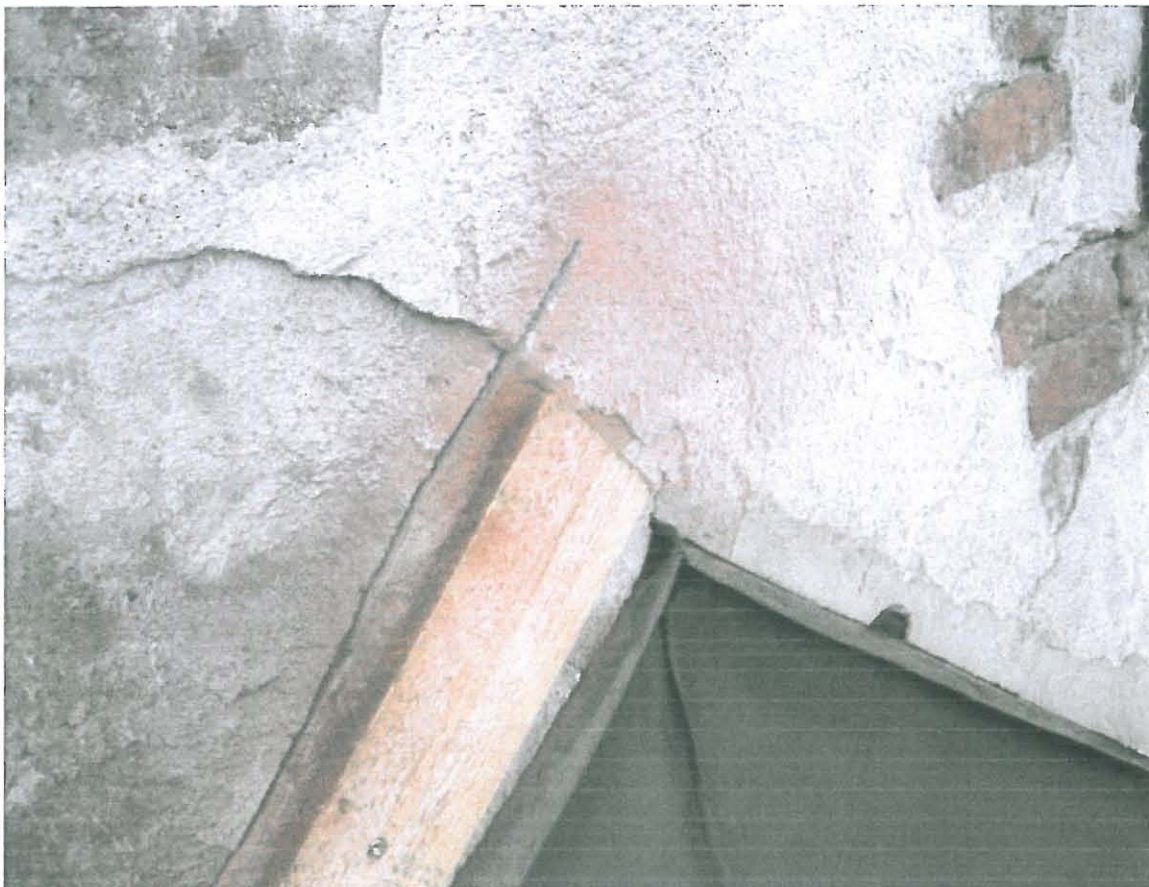
Katolla jirikohdassa pelti oli nostettu tornin seinustalle tiilen päälle ja rappaus oli tuotu päin peltiä. Rappaus oli rikki, pelti paikoin raollaan seinästä, jolloin seinää pitkin valuva vesi valui pellin alle.

Vanhan peltinoston yläpuolelle asennettiin lauta, jonka yläpuolelle taas ajettiin n.70mm ura, jonne uusi peltilista työnnettiin ja "haavan" sauma kitattiin.
