## HAMMARLANDIN KIRKON LAASTINÄYTTEIDEN TUTKIMUSTULOKSET

**HAMMARLANDIN KIRKON KALKKILAASTIANALYYSIT  
LUONNOS NÄYTEKOHTEIKSI**

Asia: kirkon julkisivujen saumauskorjaus

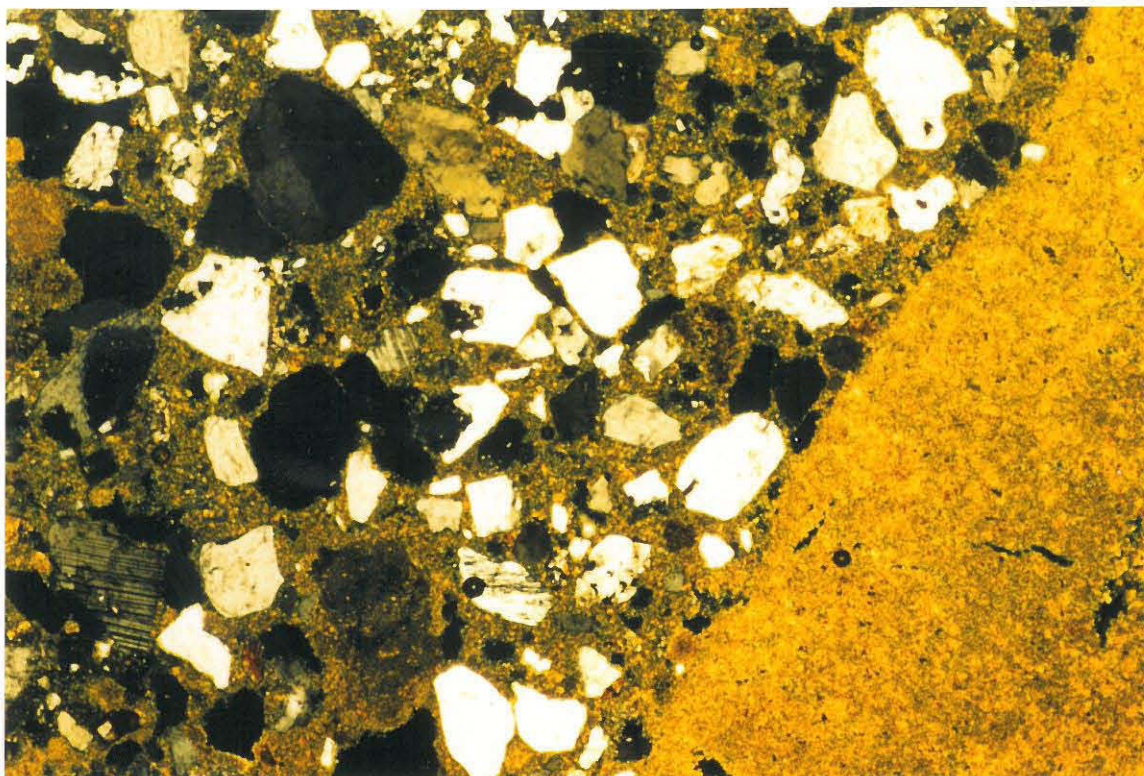
Ohuthietarkastelussa voitiin todeta laastin olevan "tyypillinen" vanha kalkkilaasti, hyvin karbonatisoitunut ja suhteellisen homogeeninen. Laastissa oli muutama suuri kalkkipaakku ja joitakin suuria huokosia (suurin Ø noin 10 mm.) Muut huokokset olivat noin 0.1-1 mm:n kokoiset, pyöreähköjä ja määrältään niitä oli paljon. Laastissa ei ollut selviä kutistumis- tai muita halkeamia.

Kuva 1 .Hammarland, näyte Ham 2. Yleiskuva laastista, mistä näkyy kalkkipaakku, laastin runkoainetta, huokosia ja sideainekalkkia. Suurennus 4 x Nikolit X Kuvan lyhyt sivu vastaa näytteessä noin 2 mm.

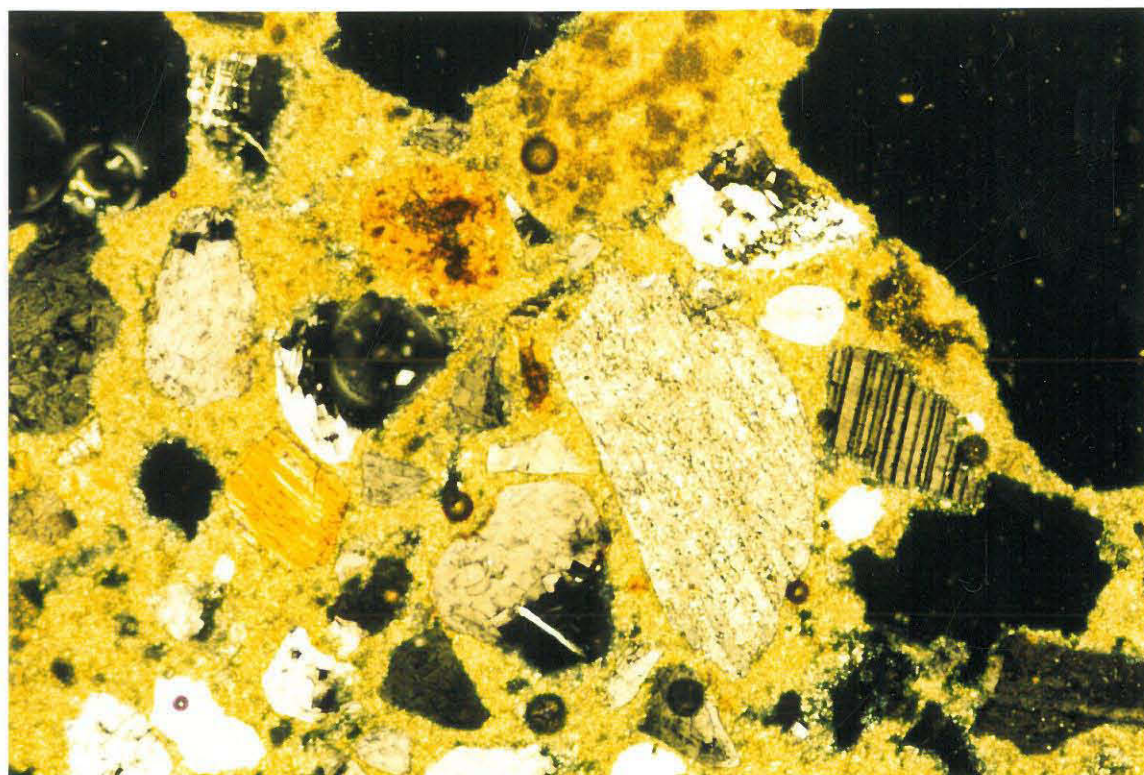
Kuva 2. Ham 2. Savipaakku, huokonen, hydraulista ainesta ja muuntautunutta kvartssia laastissa. Suurennos 10 x nikolit X. Kuvan lyhyt sivu vastaa noin 1 mm.

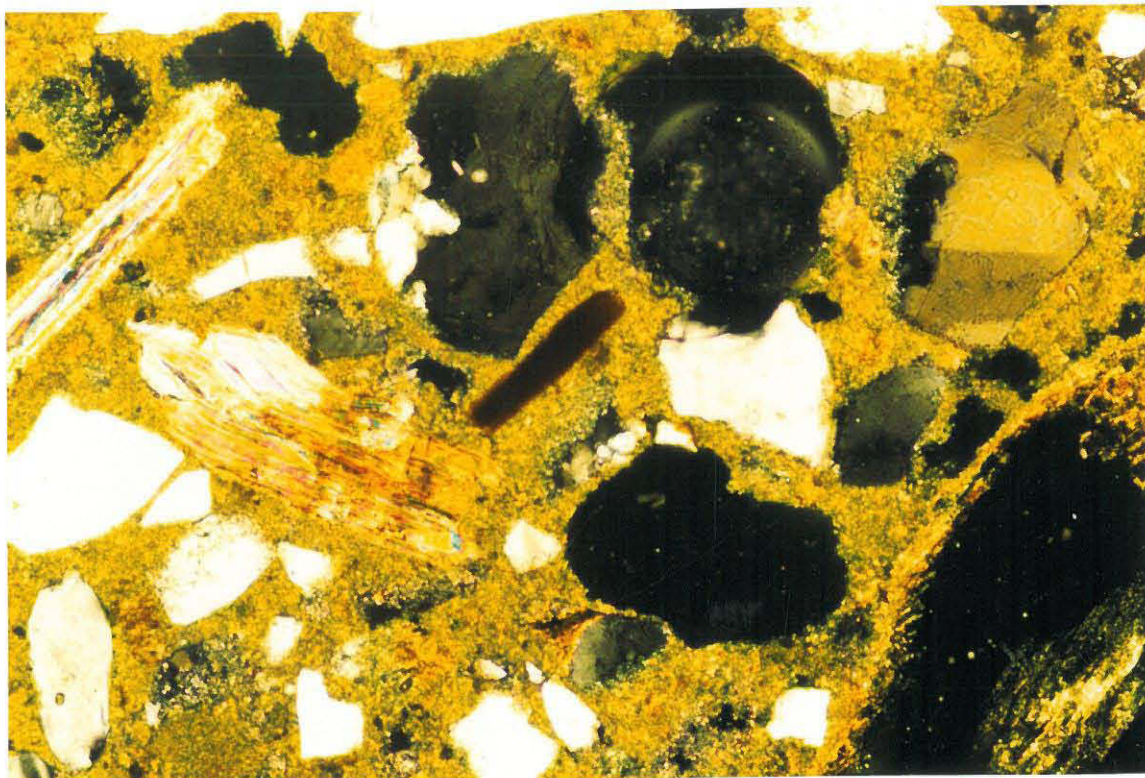
Kuva 3. Laastissa oleva jäännös puupalasesta, pitkäkö tiilipalanen, sekä värikkäät hiekkarakeet (kiilteitä). Suurennus 10 x. Nikolit X. Kuvan lyhyt sivu vastaa noin 1 mm.

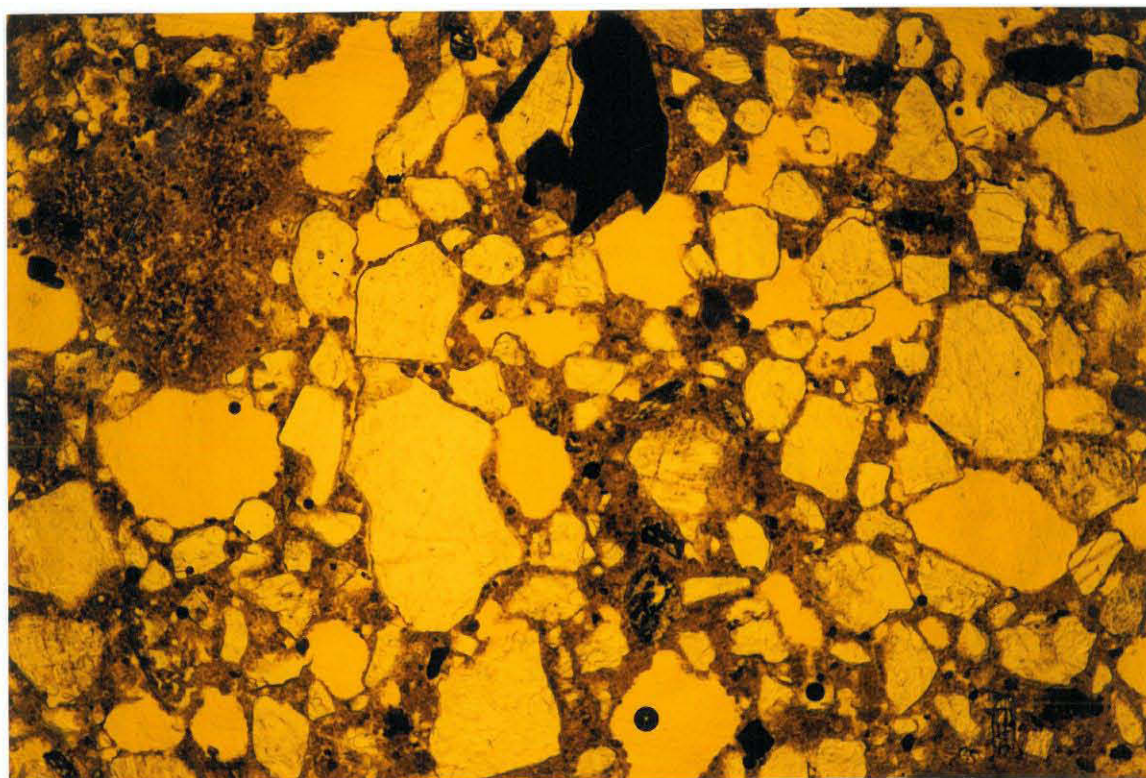
Kuva 4. Yleiskuva Ham 2 laastista. Vaalean keltaiset alueet ovat huokosia. Kuvassa vielä savipalanen ja kalkkipaakku. Suurennus 4 x Nikolit | |. Lyhyt sivu noin. 2 mm.

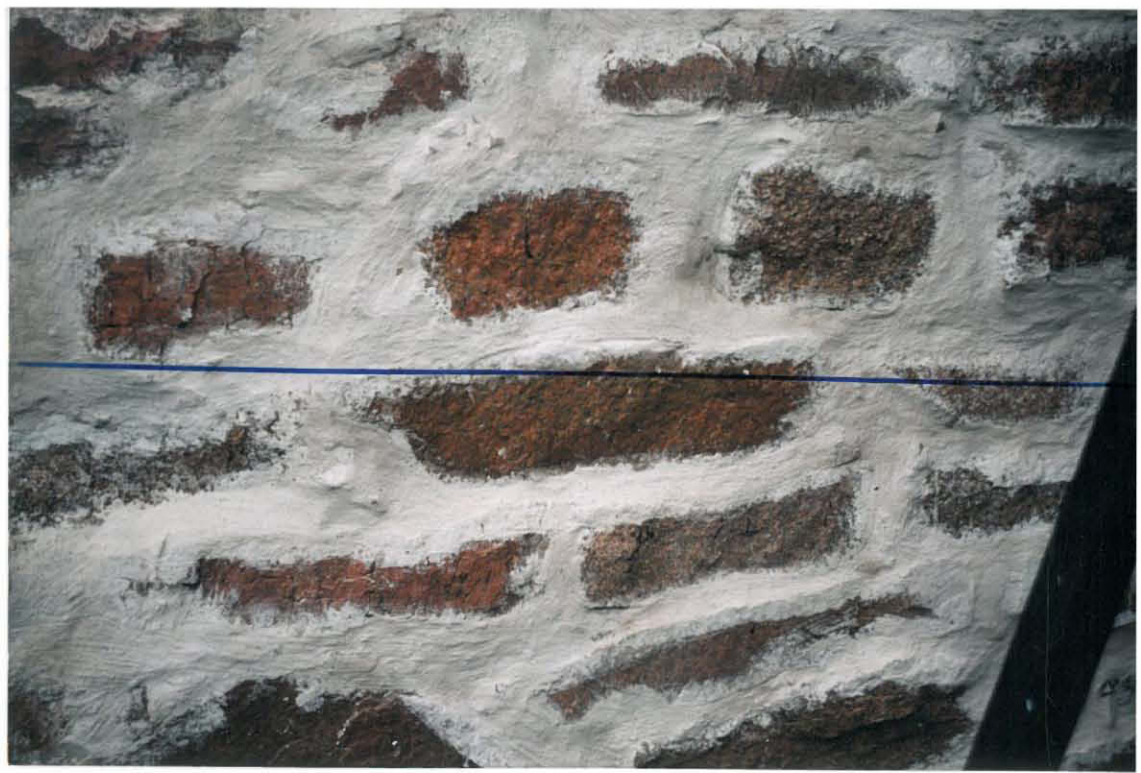
Alaosa käsitellyt yhden kerran

Seossuhde 1 rkl / 5 l keltkivettä

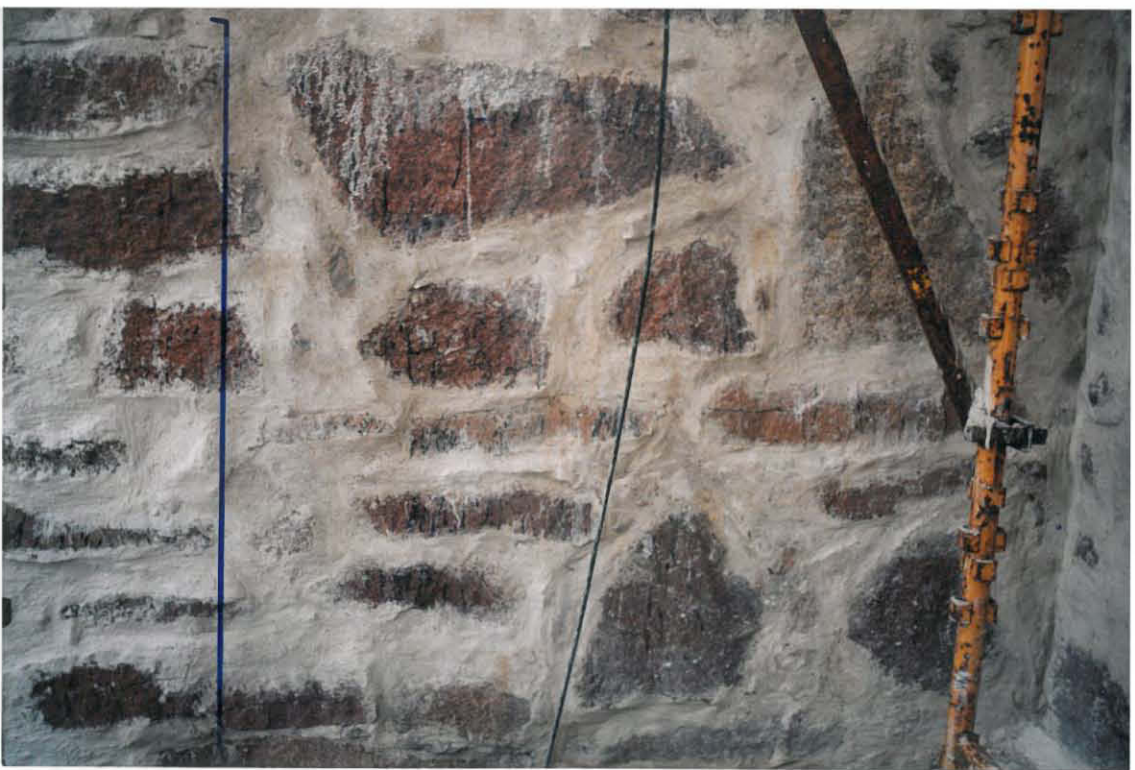
Vasen puoli	1 käsittely	1 rkl / 5 l
Oikea "	2 käsittelyä	1 rkl / 5 l

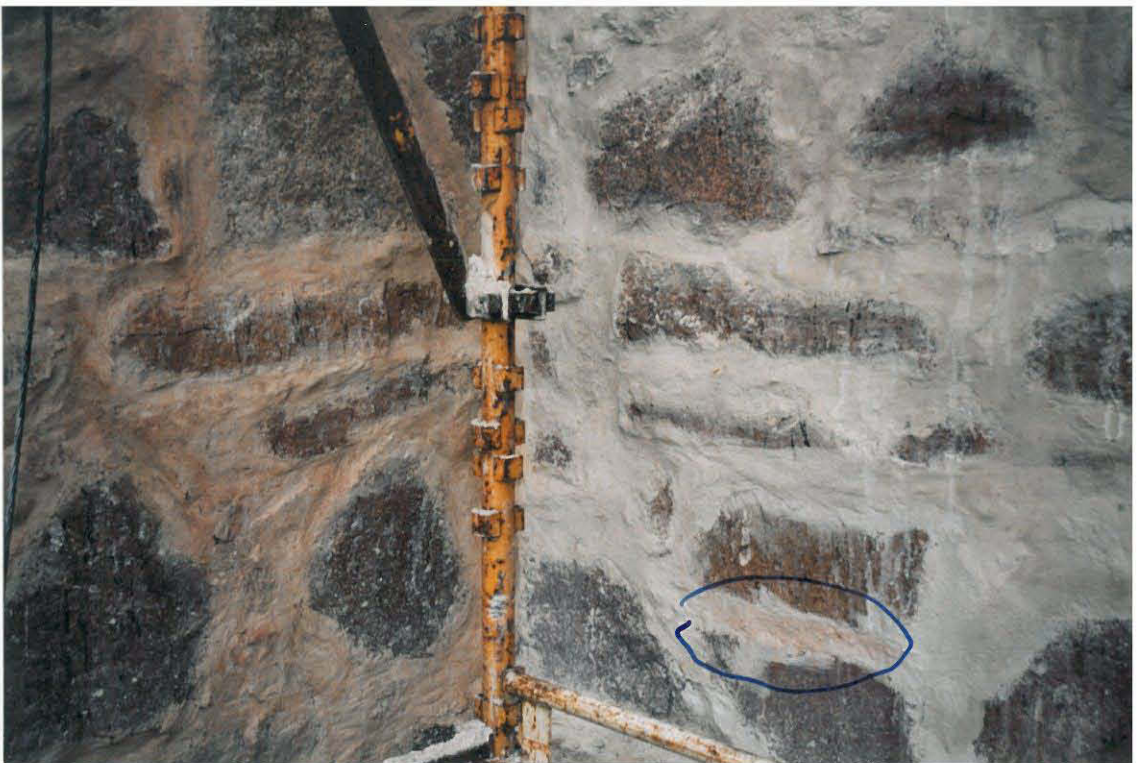
Vasen puoli 1 käsittely 1rkl/5l +

1 käsittely 2rkl / 5l kalleus:

ympyröity alue 1 käsittely 2rkl/5l

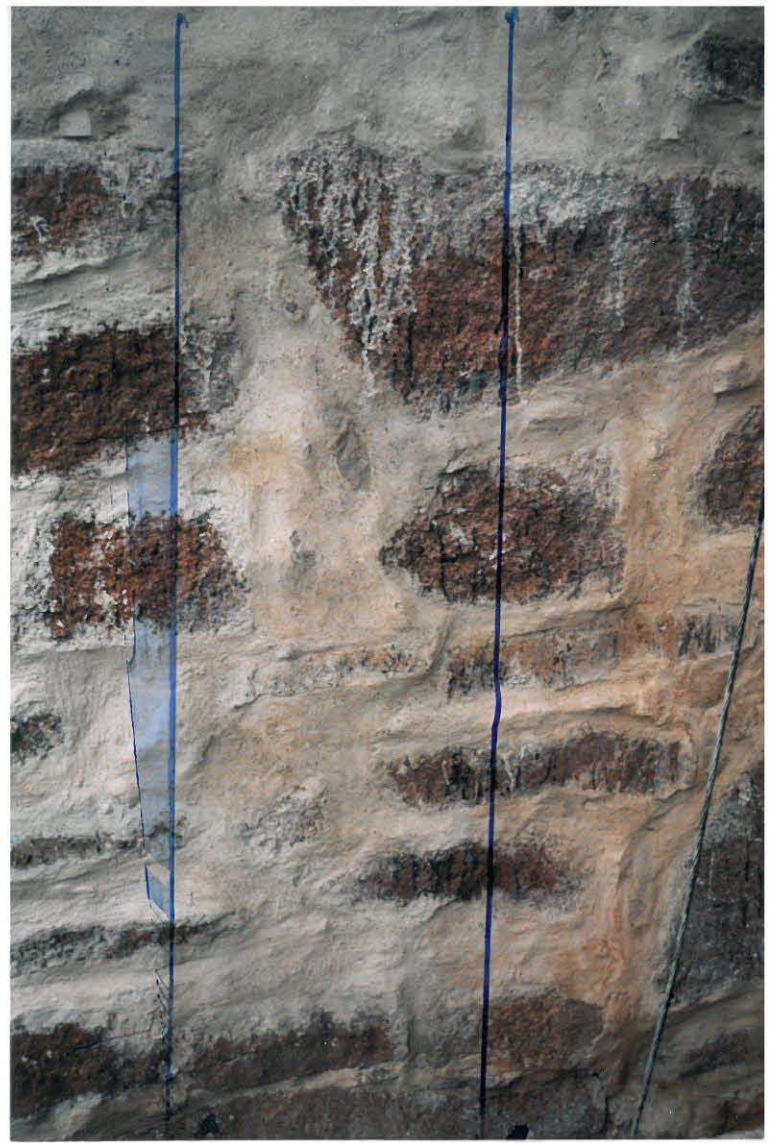
Vas... p. 1 käsittely  
Seos 1 rkl / 5 l kalkkivettä

Koskiosa 2 käsittelyä  
1 rkl / 5 l

Oikea p. 1 käsittely  
1 rkl / 5 l + 1 käsittely  
2 rkl / 5 l
