Sakariston oviaukon tiilirakenteiden restaurointi

2.10.2009
Riina Mäkelä
Kivirestaurointi-opiskelija
Pirkanmaan ammattiopisto

piirustuksen sisältö
vauriokartoitus, mittakaava
sakariston sisäänkäynti 1:20
sakariston puolelta

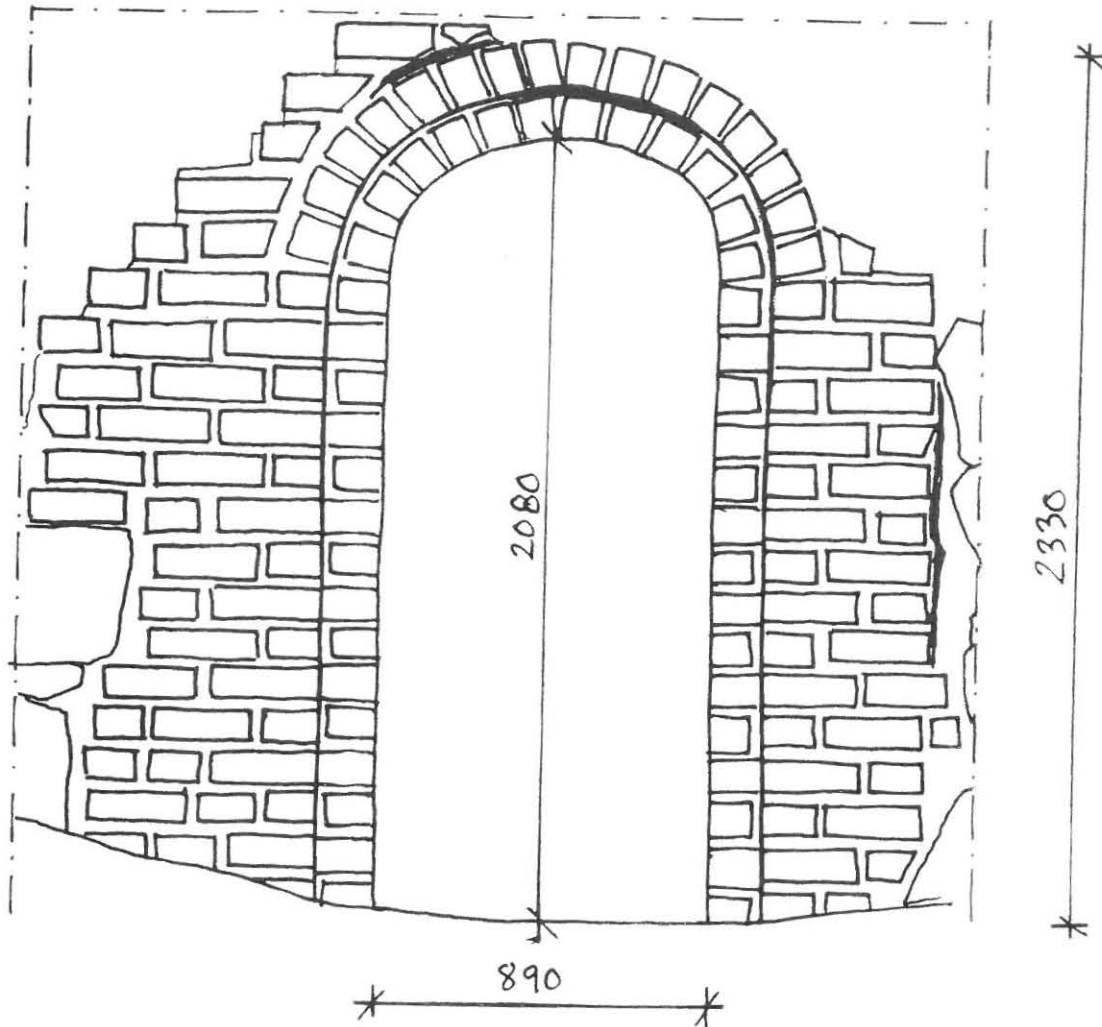
halkeama

pakkasrapautuma,
pintapuolinen vaurio

pakkasrapautuma

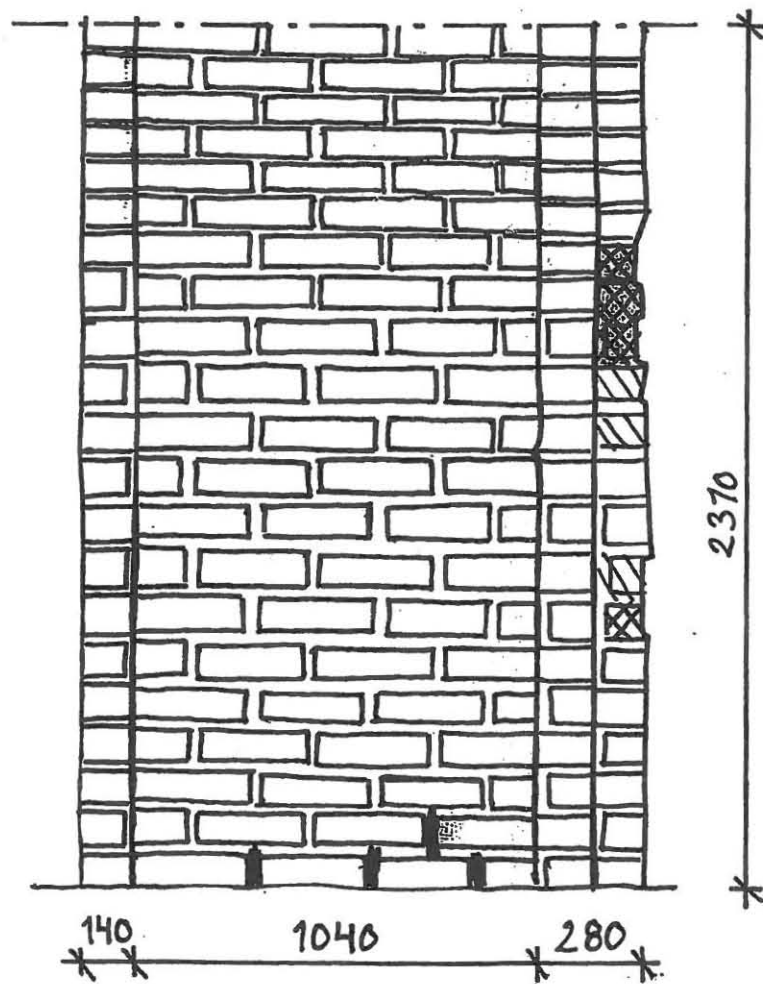
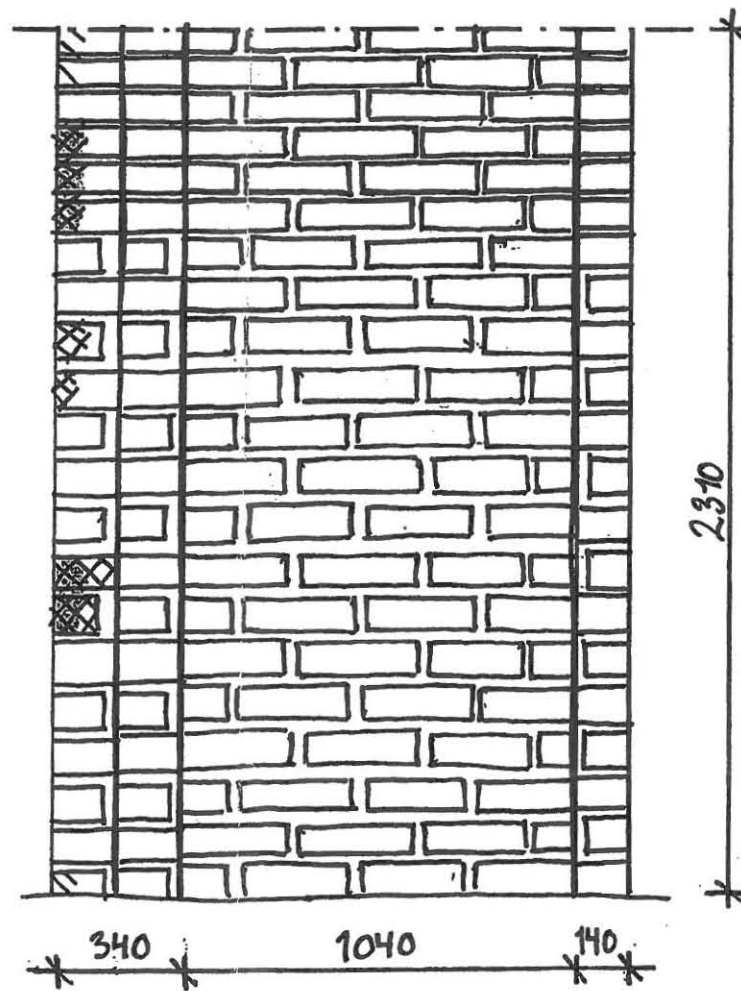
kokonaan rapautunut tiili
-

halkeama
-

pakkasrapautuma, pintapuolinen vaurio
-

pakkasrapautuma

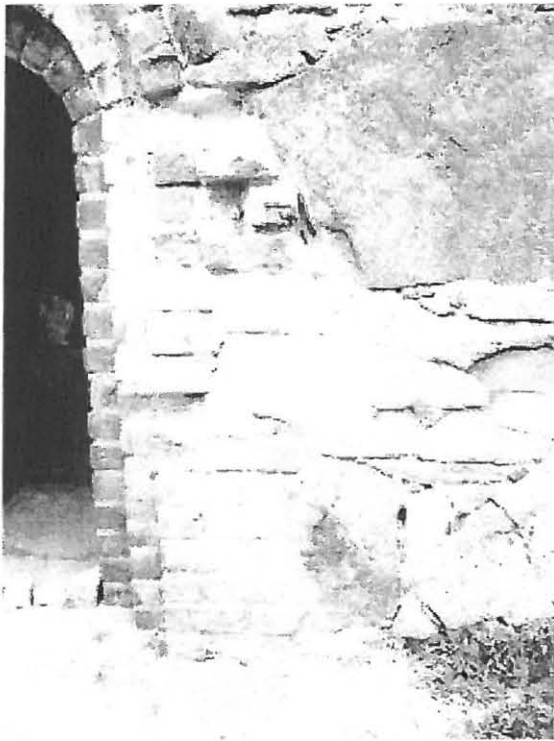
Kuva 1.
Sakariston oviaukon
tiilirakenteiden
saumaukset.

Seuraava työvaihe on saumojen avaaminen. Saumat avataan taltan ja moskan avulla. Talttoja kannattaa olla muutama erikokoinen, sillä avattavia saumoja on myös erikokoisia. Kun saumoista on hakattu vanha laasti pois, ne harjataan puhtaiksi ja kastellaan.

Sen jälkeen alkaa saumojen täyttö eli saumaus. Jos sauma on syvä eli siihen tehdään syväsaumaus, sauma pitää saumata syvältä muurauslaastilla KS 50/50/600 ja sen päälle, sauman pintaan laitetaan KS 65/35/600. Jos näitä molempia laasteja ei laita kerralla eli esim. laittaa vain alimmaisena laastin, niin laastin pintaan painellaan kynnet eli pinta jätetään epätasaiseksi niin, että seuraava laastikerros tarttuu siihen hyvin. Sauma on hyvä jättää pari millia vajaaksi tiilen pinnasta. (KUVA 1)

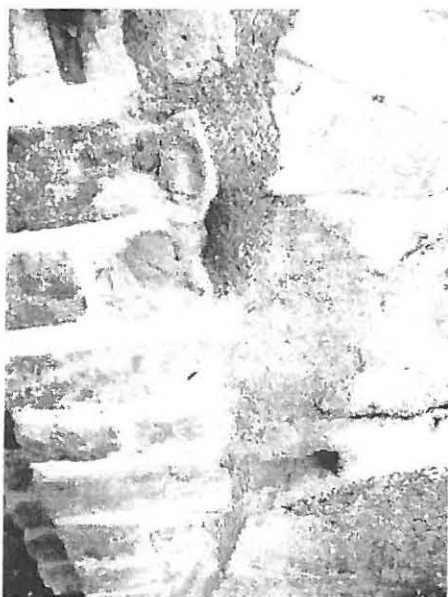
Kuva 2.
Hiekka on laitettu
sauman päälle.

Kun saumat on saumattu, päälle laitetaan hieno hiekka. Hiekka kastellaan ja painellaan tiukasti saumaraudan avulla sauman pintaan. (KUVA 2)

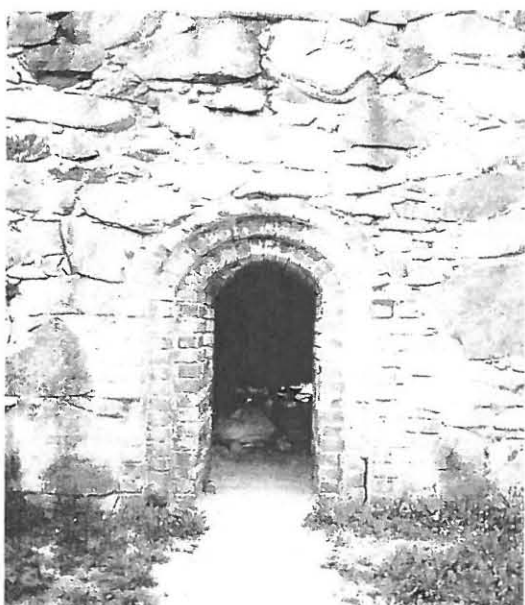
Kuva 3. Kuva valmiista sakariston oviaukosta.

Kun saumaus on valmis, otetaan vielä lopuksi valokuvat. Ja aina jos laastia tms. roiskuu tiileen tai muualle, se pitää putsata heti märkänä pois vedellä ja vaikka kynsiharjalla.
