TURUN LINNAN JULKISIVUT

24.7.2007 Antti Suna

SISÄLTÖ

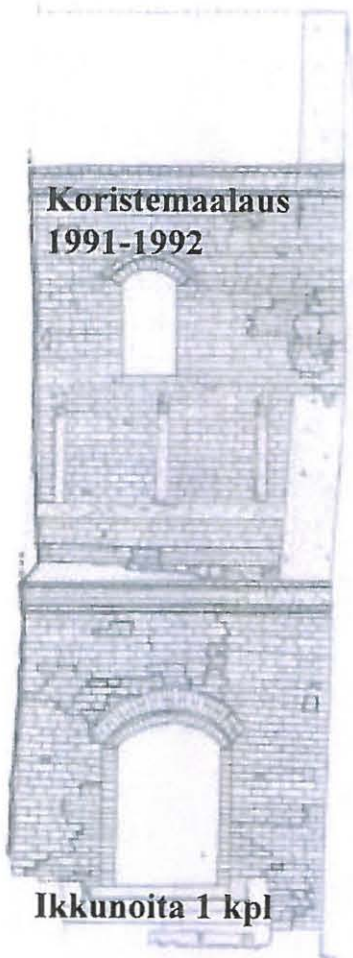
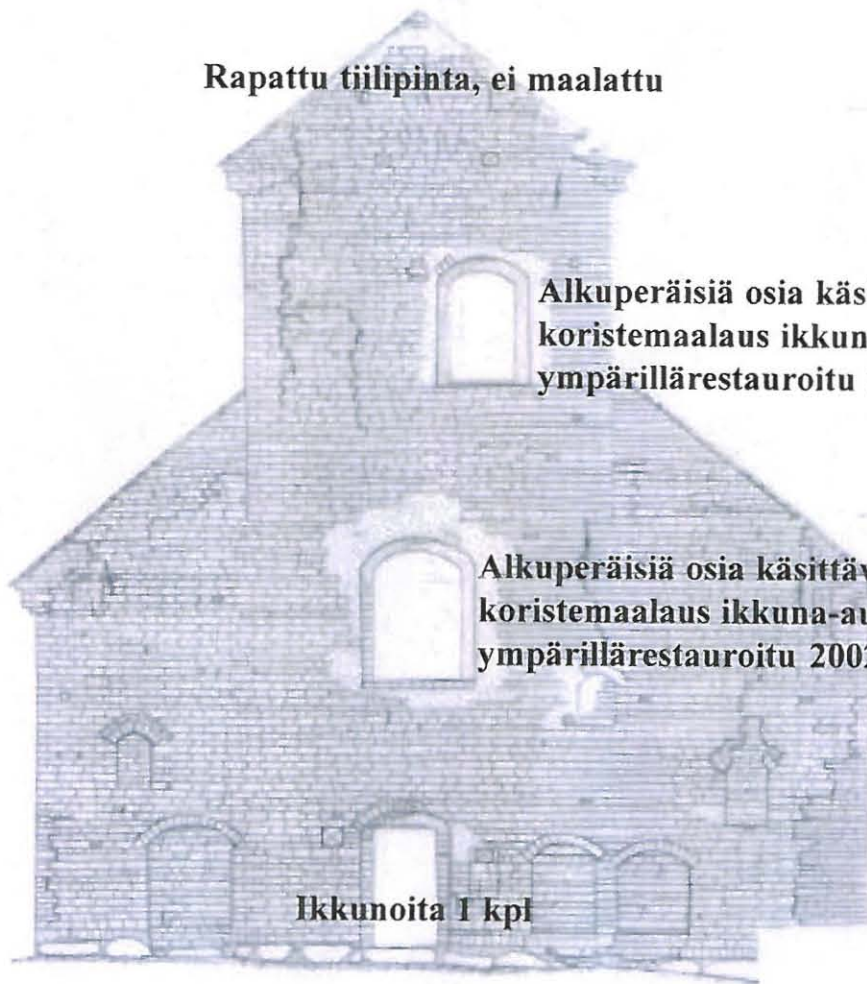
Kaksoisporras

Rapattu tiilipinta, ei maalattu

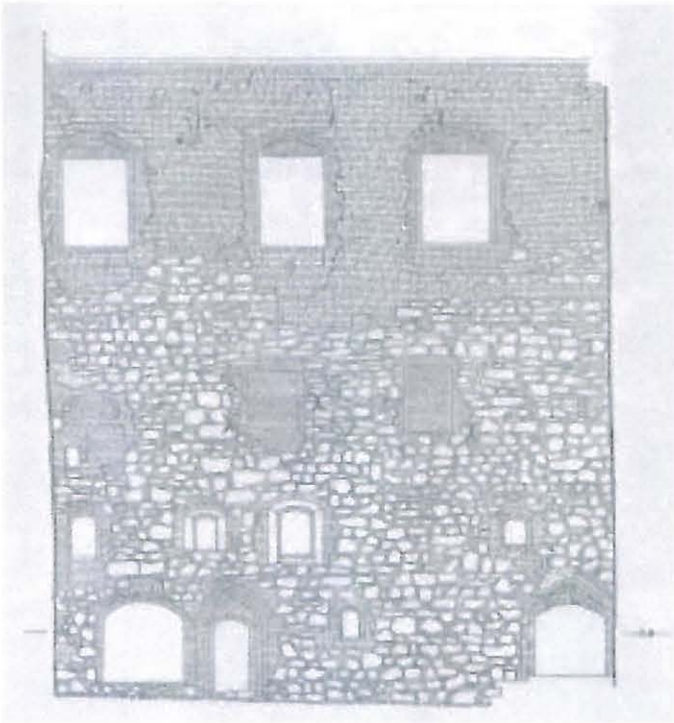
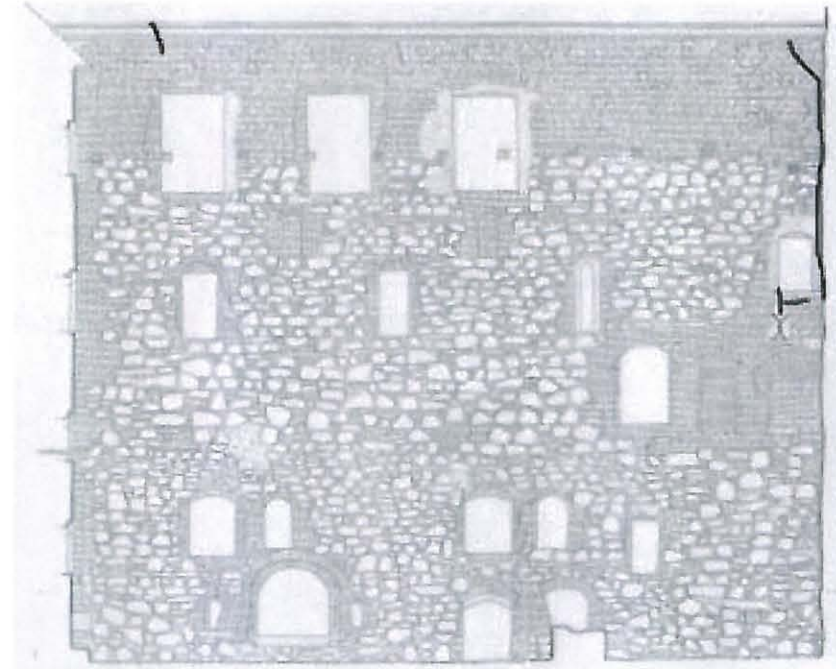
Eteläsiiven pohjoisseinä

Tiilipinnat rapattu ja maalattu. Rappauspaikkaukset sävytetty

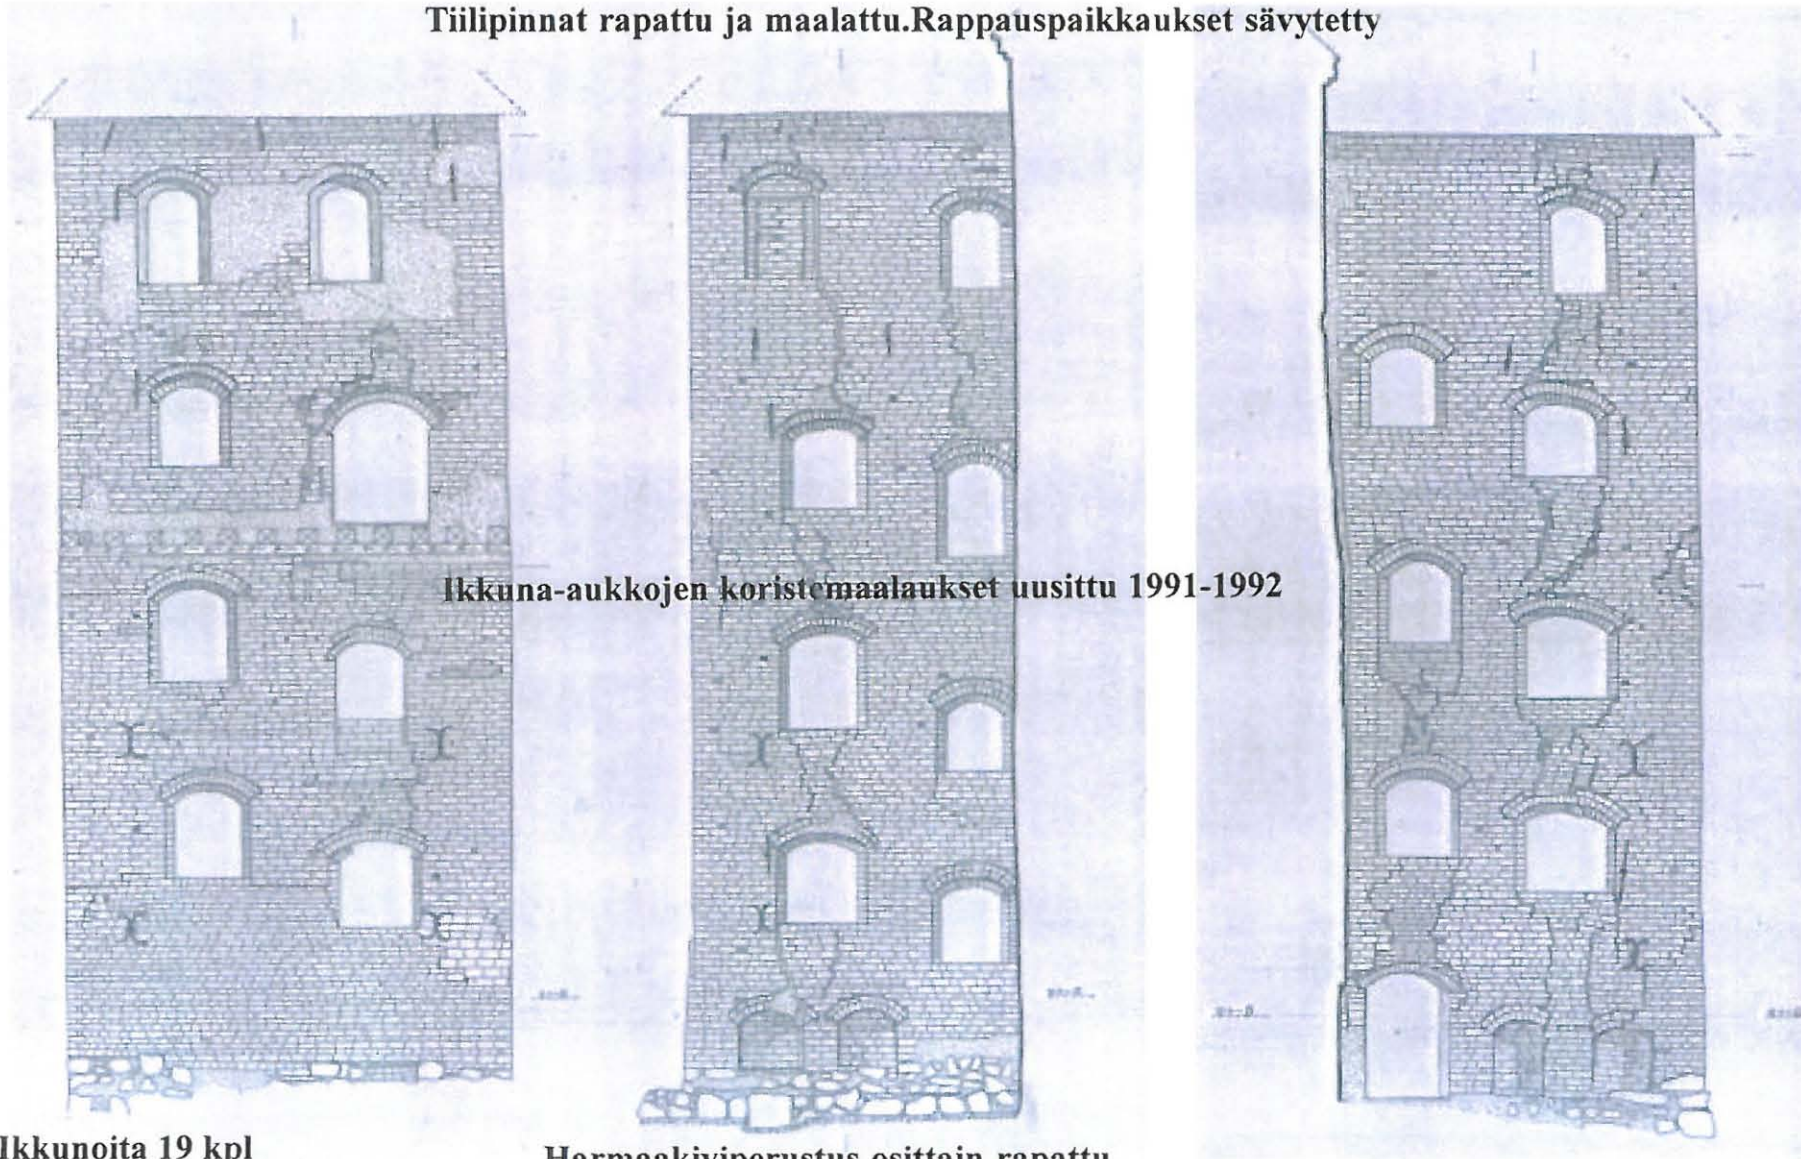
Eteläinen porrastorni

Tiilipinnat rapattu ja maalattu. Rappauspaikkaukset sävytetty

Ikkuna-aukkojen koristemaalaukset uusittu 1991-1992

Harmaakiviperustus osittain rapattu

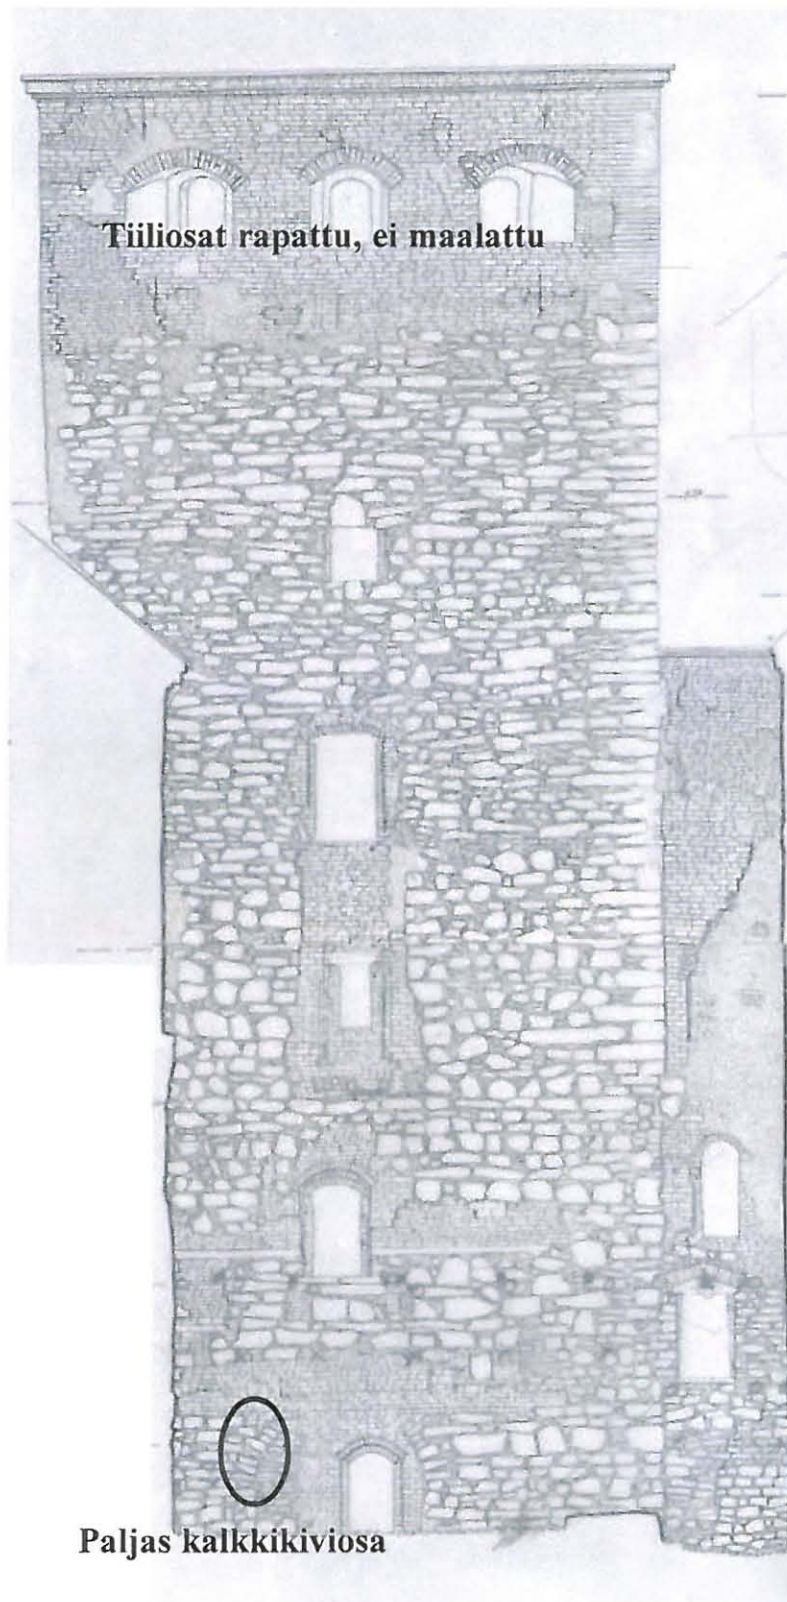
Länsitornin itäseinä

Tiiliosat rapattu, ei maalattu

Paljas kalkkikiviosa

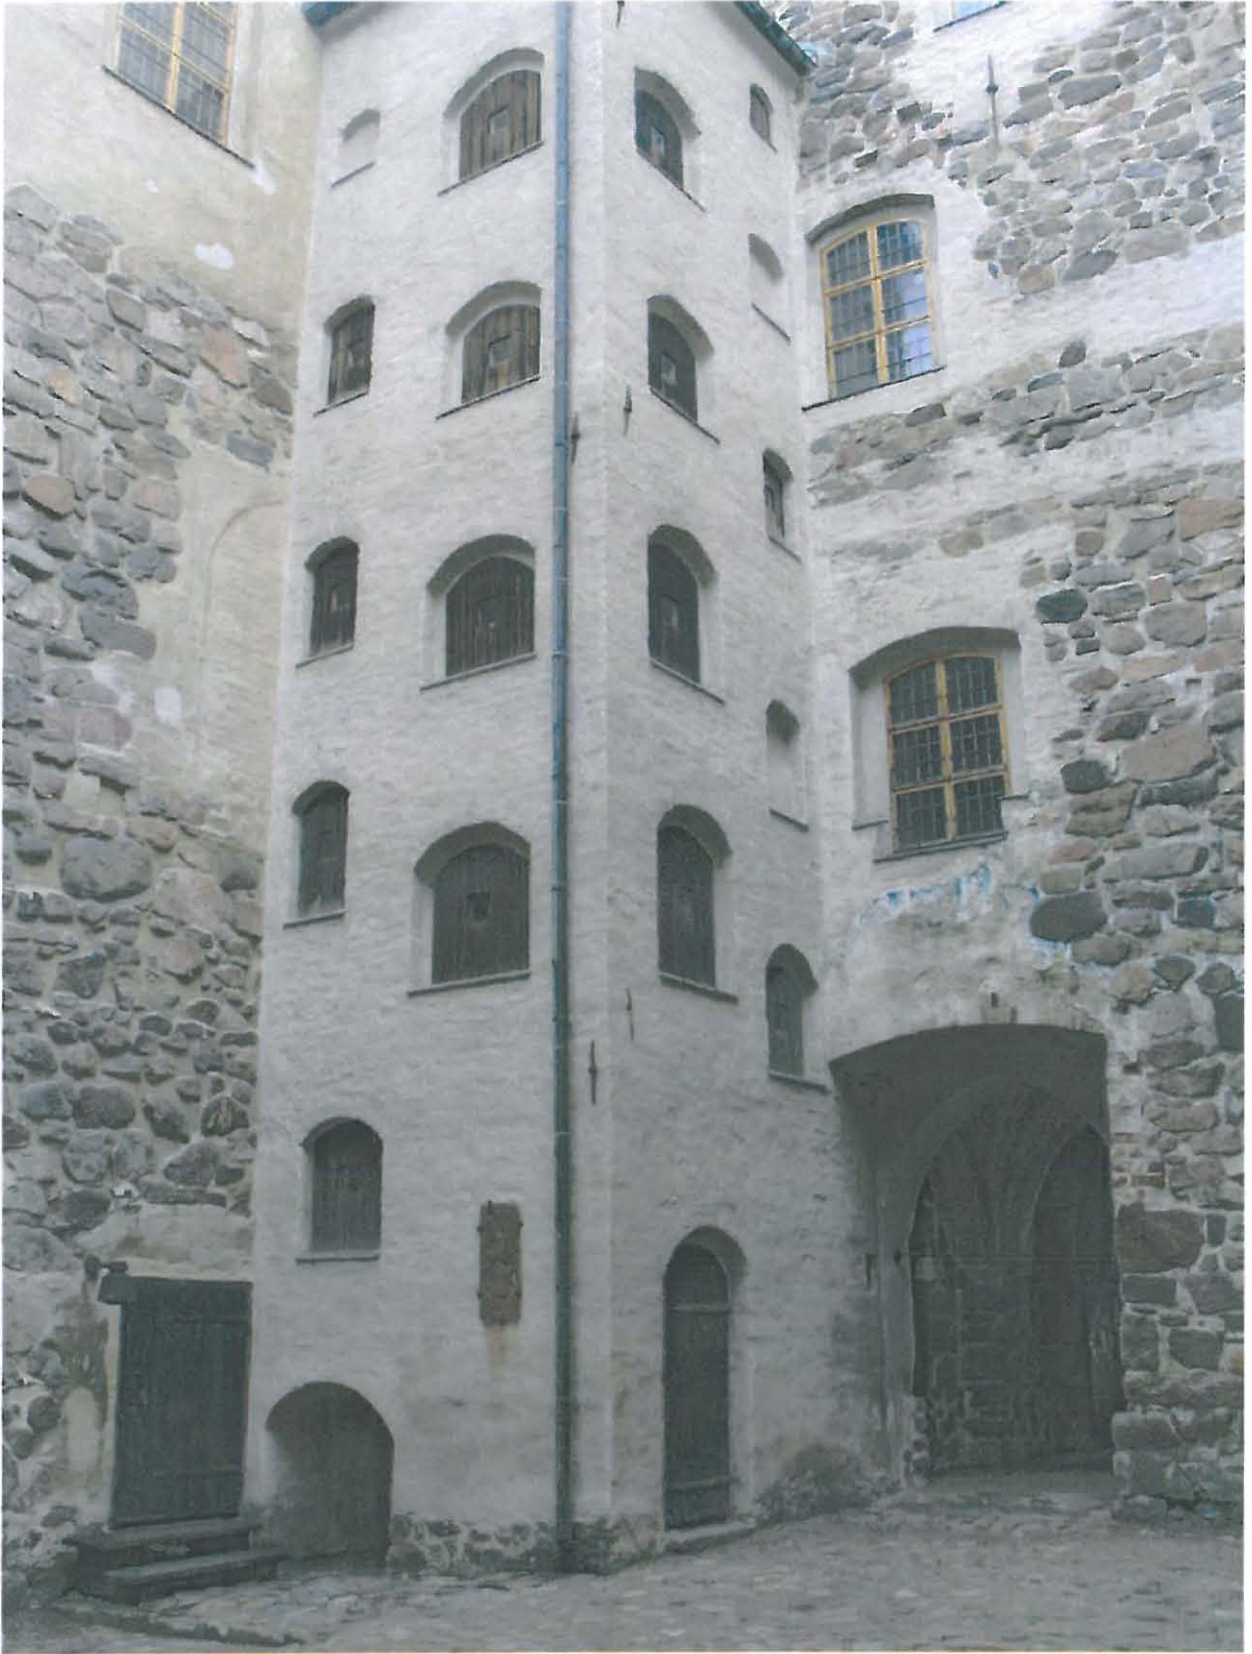
Koillinen porrastorni

Tiiliseinät rapattu, ei maalattu

Harmaakiviosa ei rapattu

Harmaakiviosa rapattu

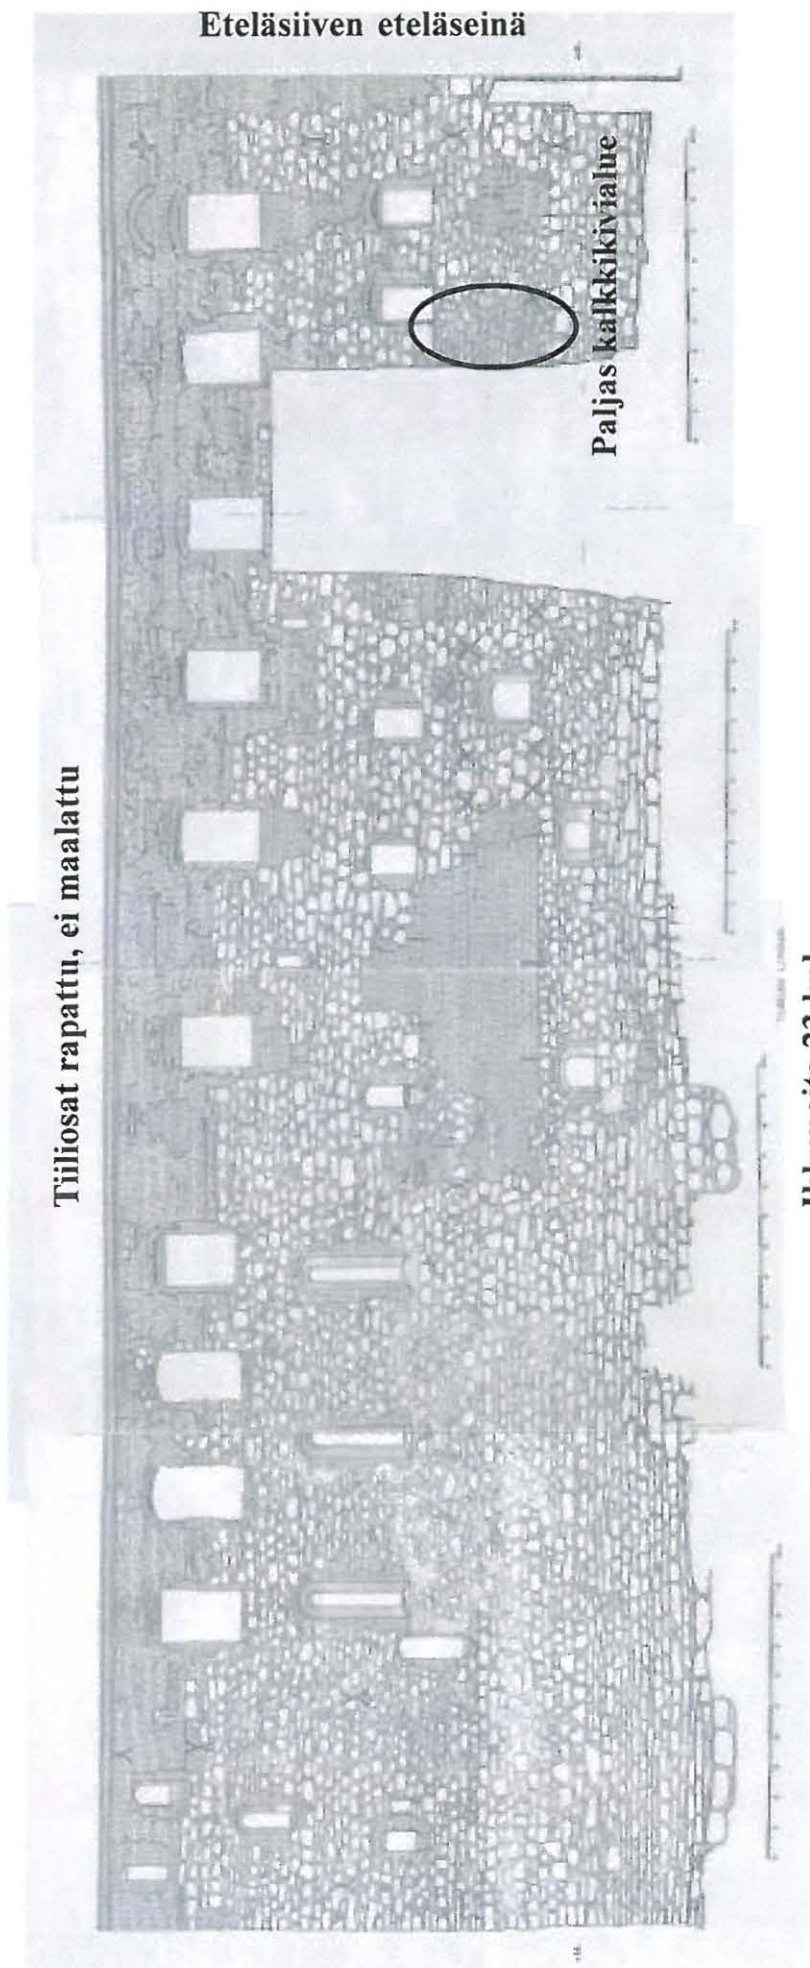
Eteläsiiven eteläseinä

Tiiliosat rapattu, ei maalattu

Paljas kalkkikivialue

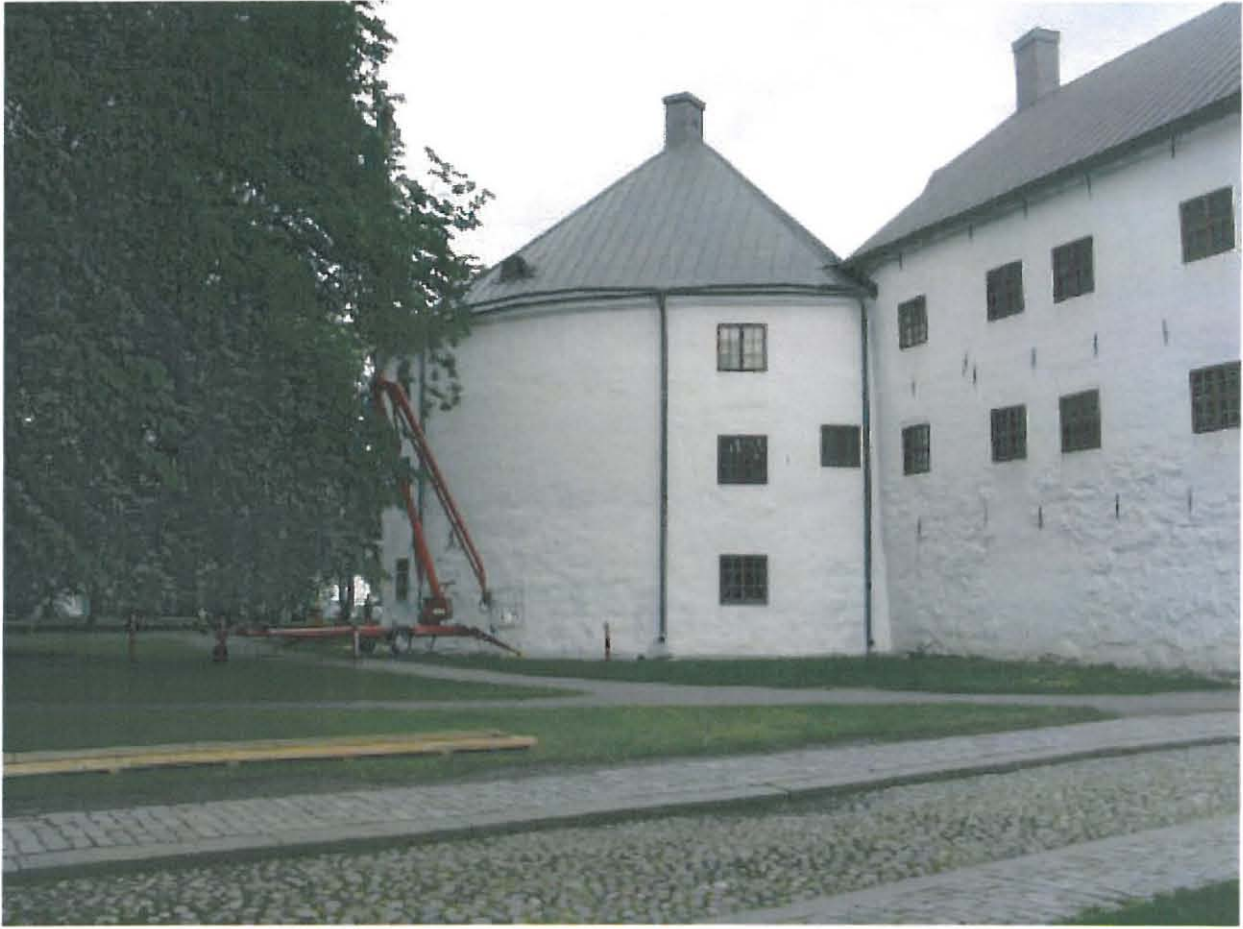
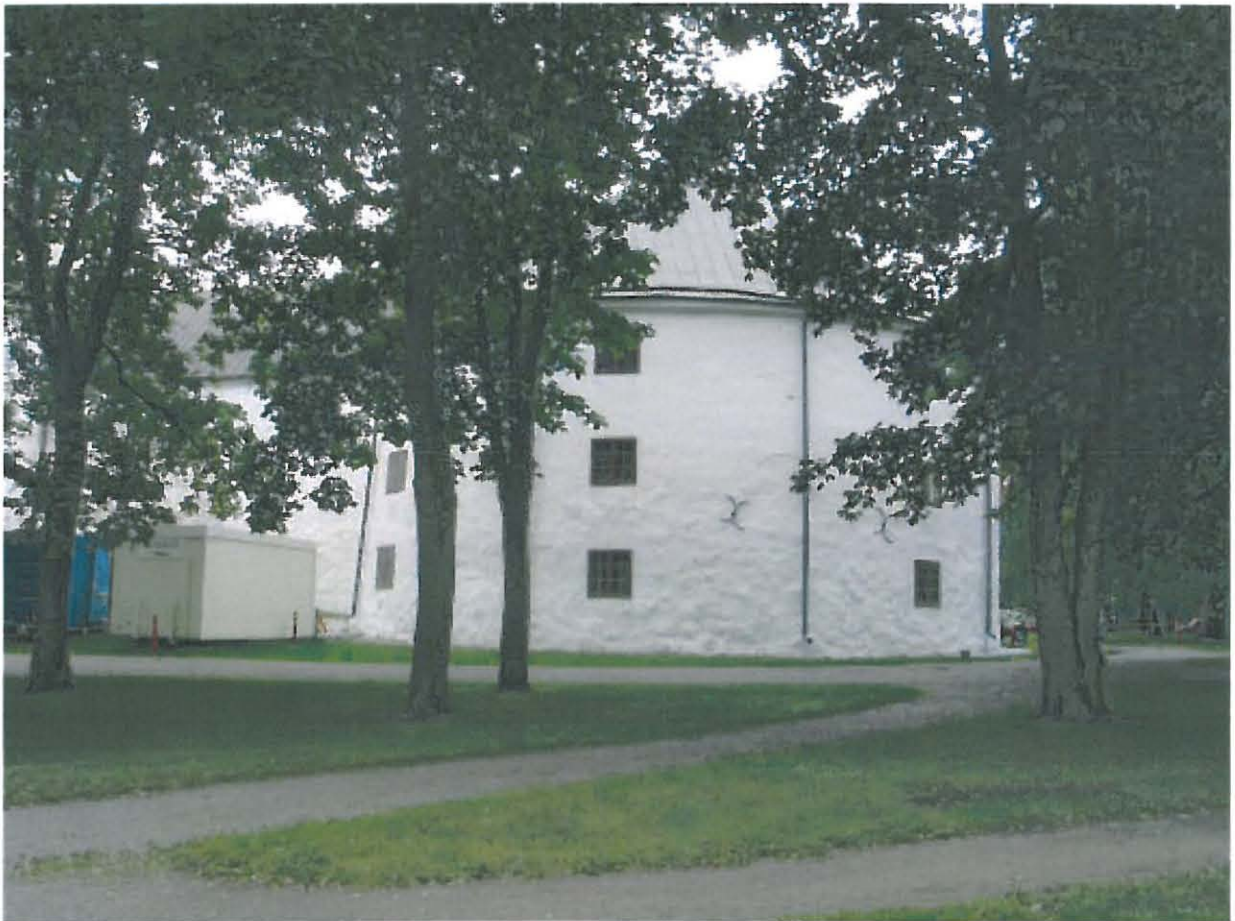
Yläosan tiilipinta ja alaosan harmaakivipinta rapattu erittäin sementtipitoisella laastilla
Seinä maalattu kalkkimaalilla 2007

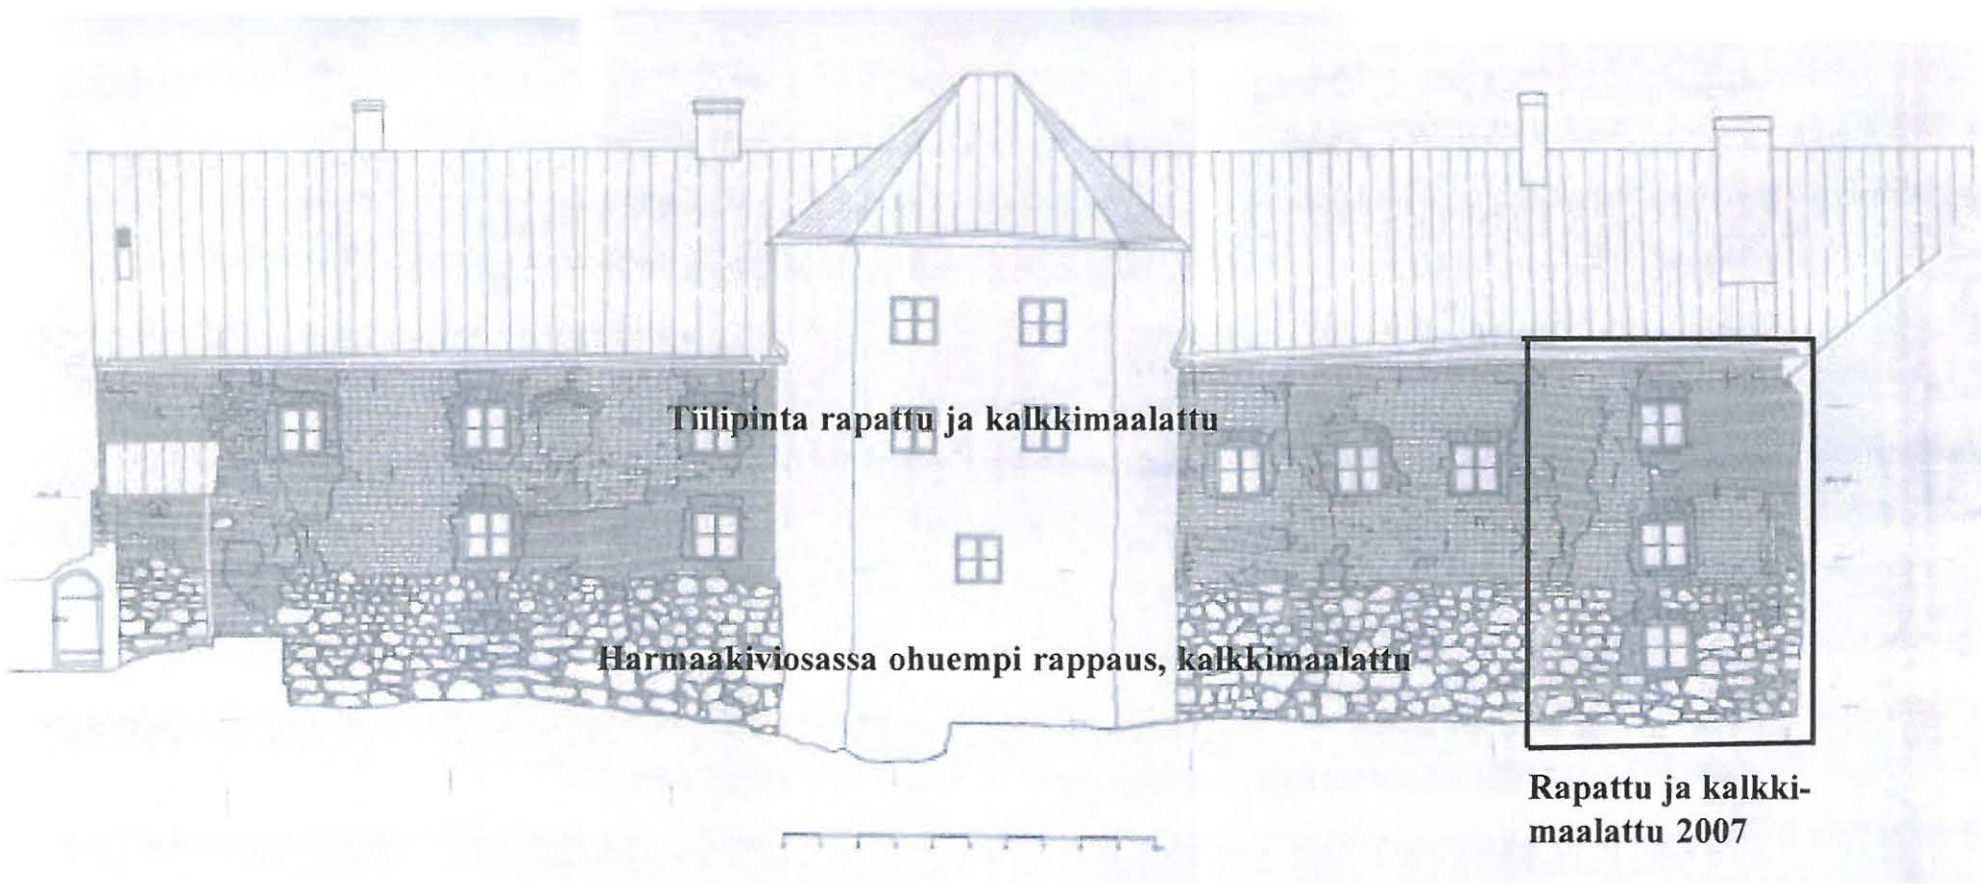
Tiilipinta rapattu ja kalkkimaalattu

Harmaakiviosassa ohuempi rappaus, kalkkimaalattu

**Rapattu ja kalkki-
maalattu 2007**

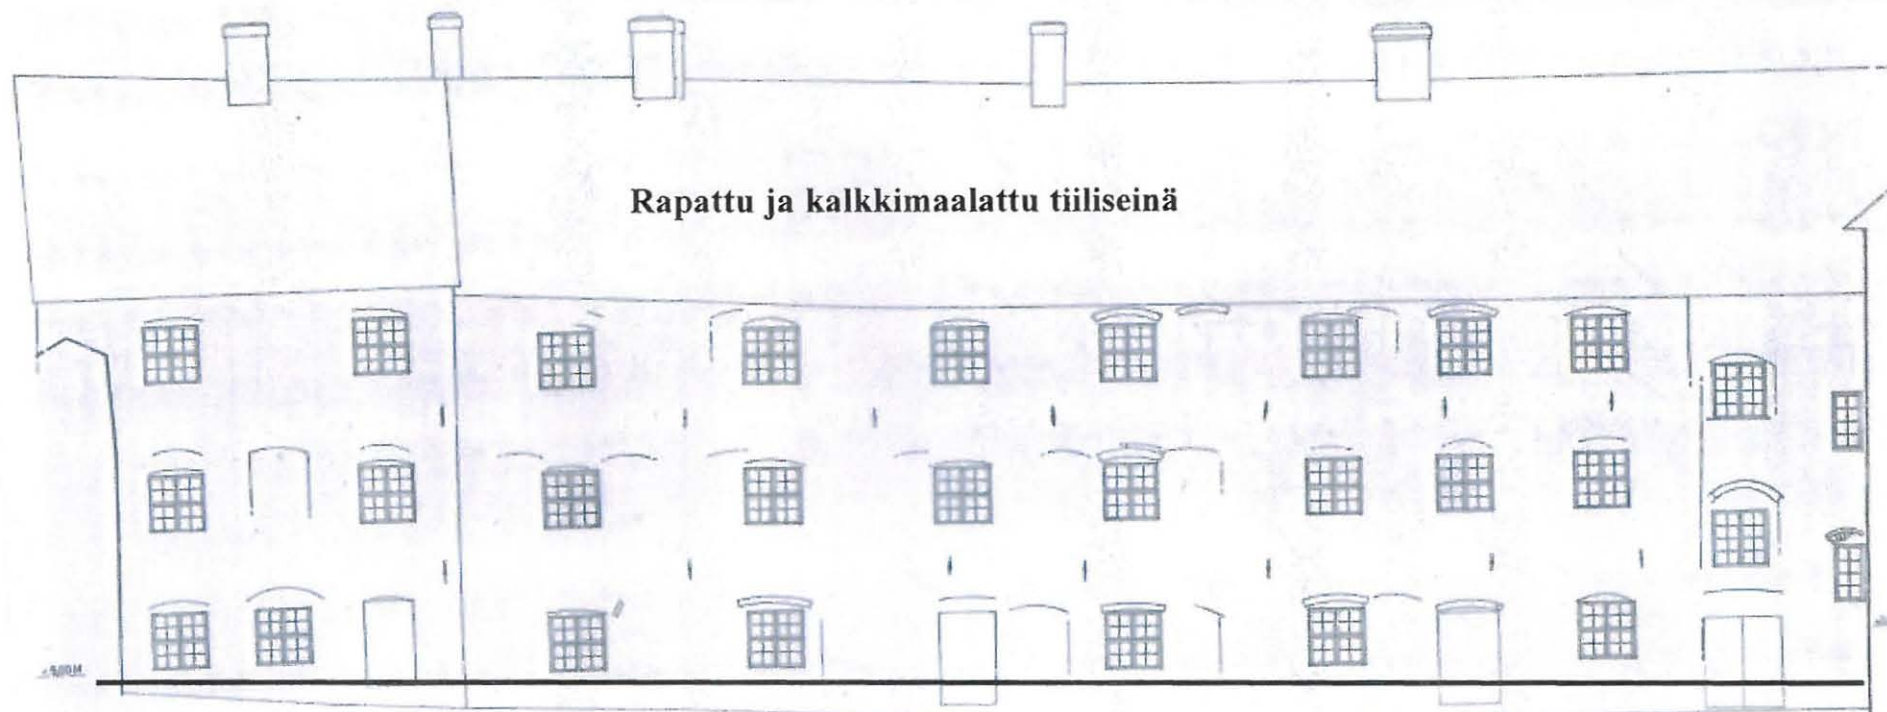
Pohjoissiipi, eteläseinä

Rapattu ja kalkkimaalattu tiiliseinä

Alaosan harmaakiviseinässä ohutrappaus ja kalkkimaalaus

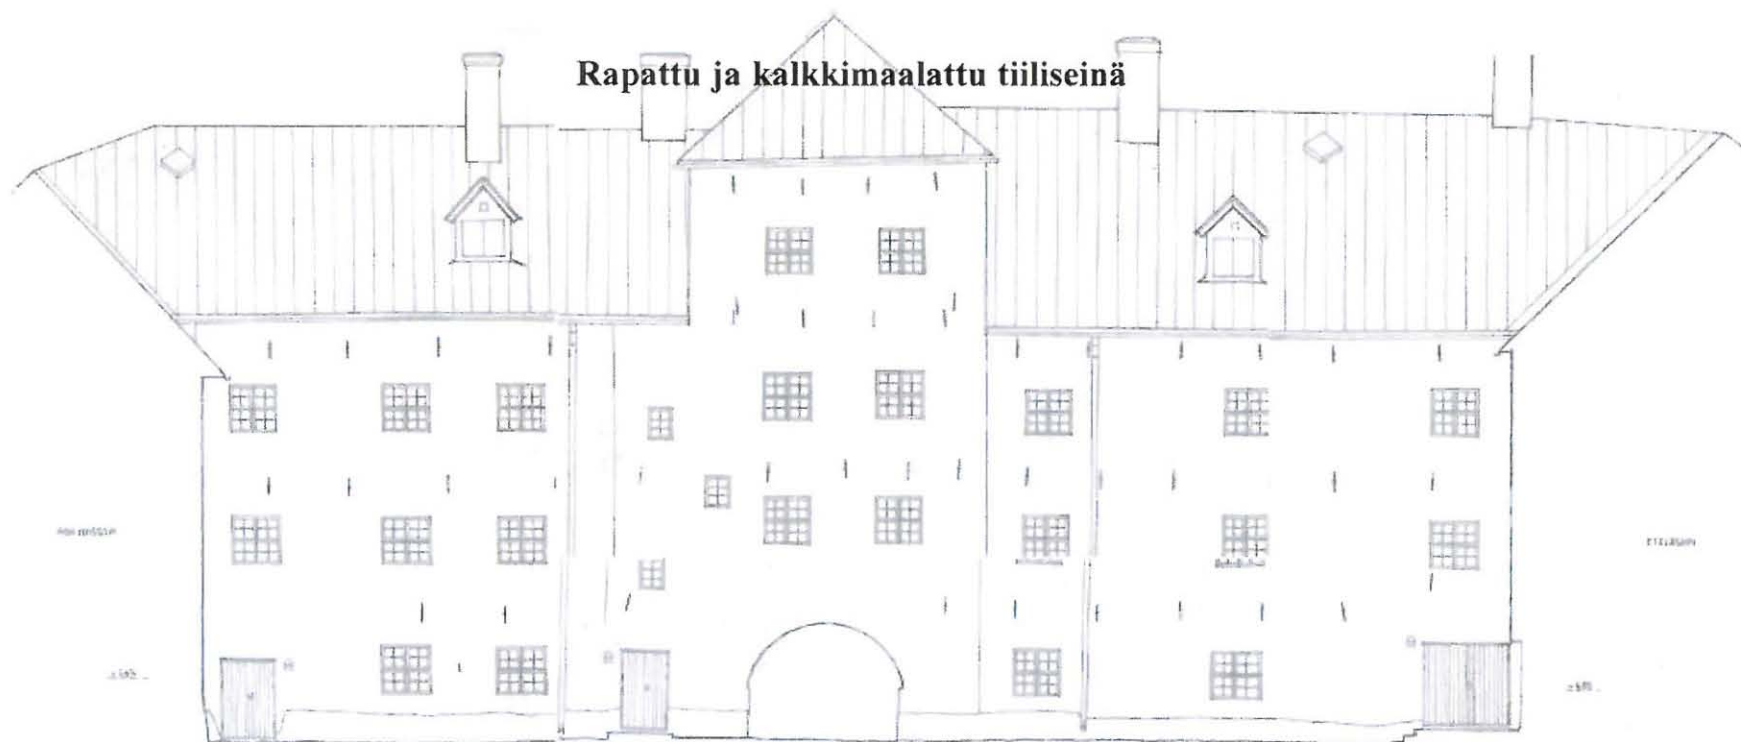
Itäsiiven länsiseinä

Alaosan harmaakiviseinässä ohutrappaus ja kalkkimaalaus

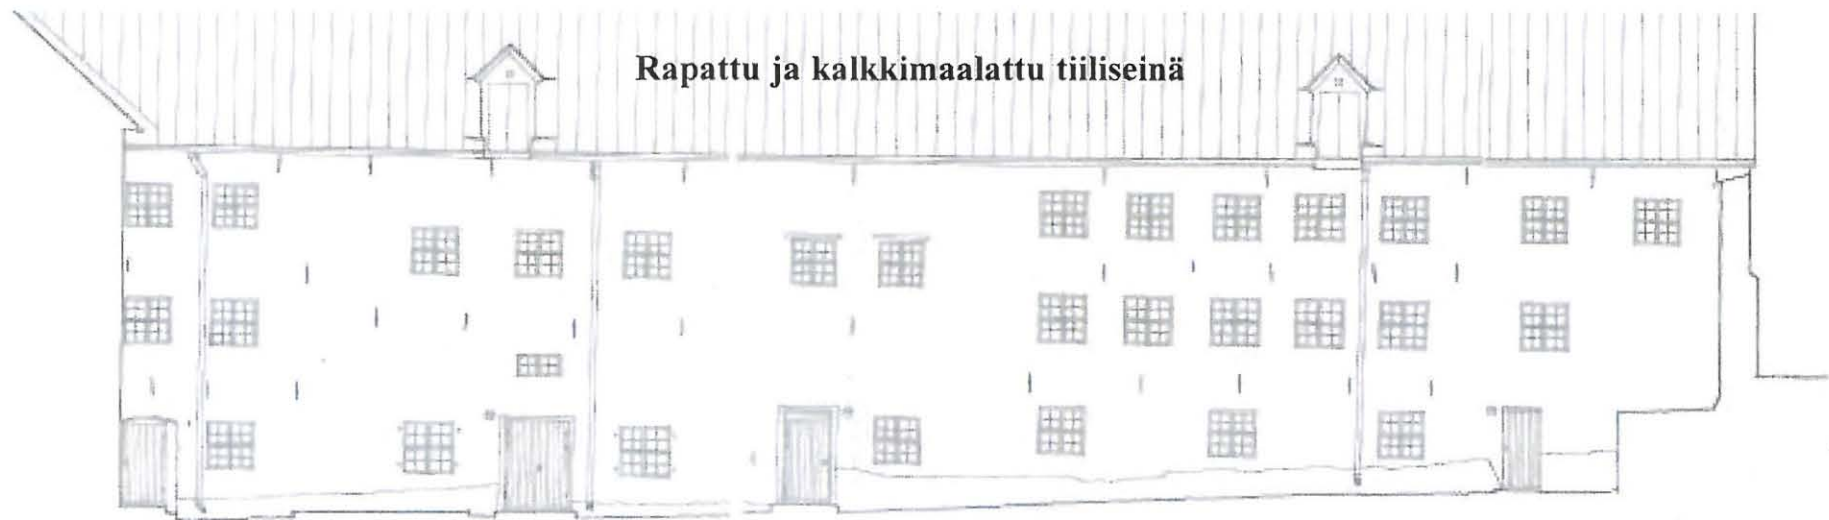
Eteläsiiven pohjoisseinä

Alaosan harmaakiviseinässä ohutrappaus ja kalkkimaalaus
