**TURUN LINNAN ESILINNAN JULKISIVUN
KUNNOSTUSTYÖ VAIHE 1 v.2007**

RAKENNUSTOIMISTO LAINIO & LAIVORANTA OY

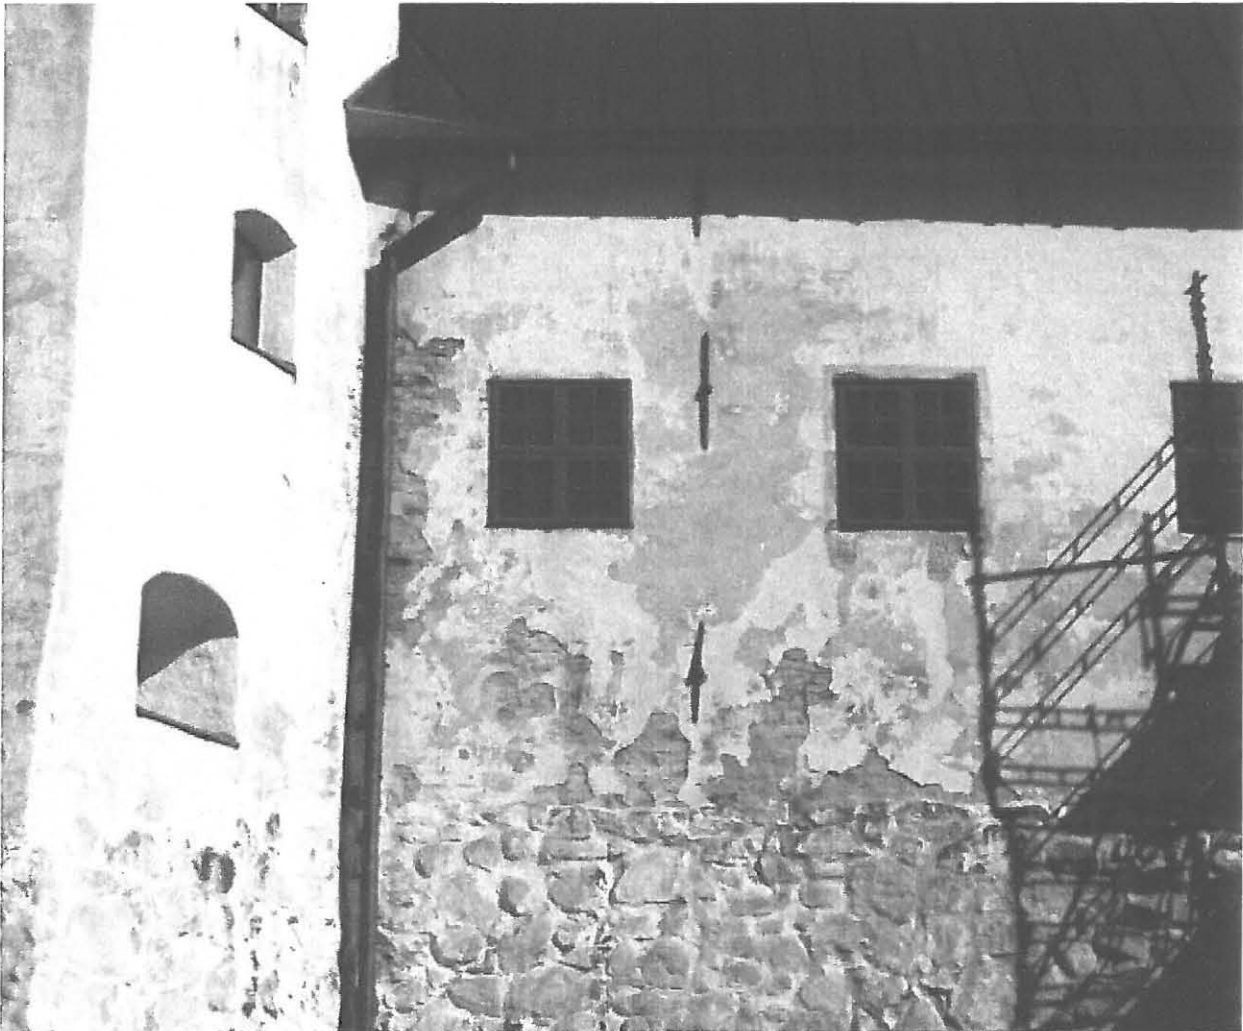
Eteläseinän vaurion pääsääntö:

-syöksytorven ympäristö vaurioitunut (tod. näk. syy: rännissä / syöksyssä tukos)

-seinän muuratunosan alapää on vaurioitunut pahoin, kun taas yläosa on rappauksen osalta lähes ehjä, ainoastaan kalkkimaali on "huuhtoutunut" osittain pois.

-huomaa rännin vasempaan reunaan asennettu ohjauspelti

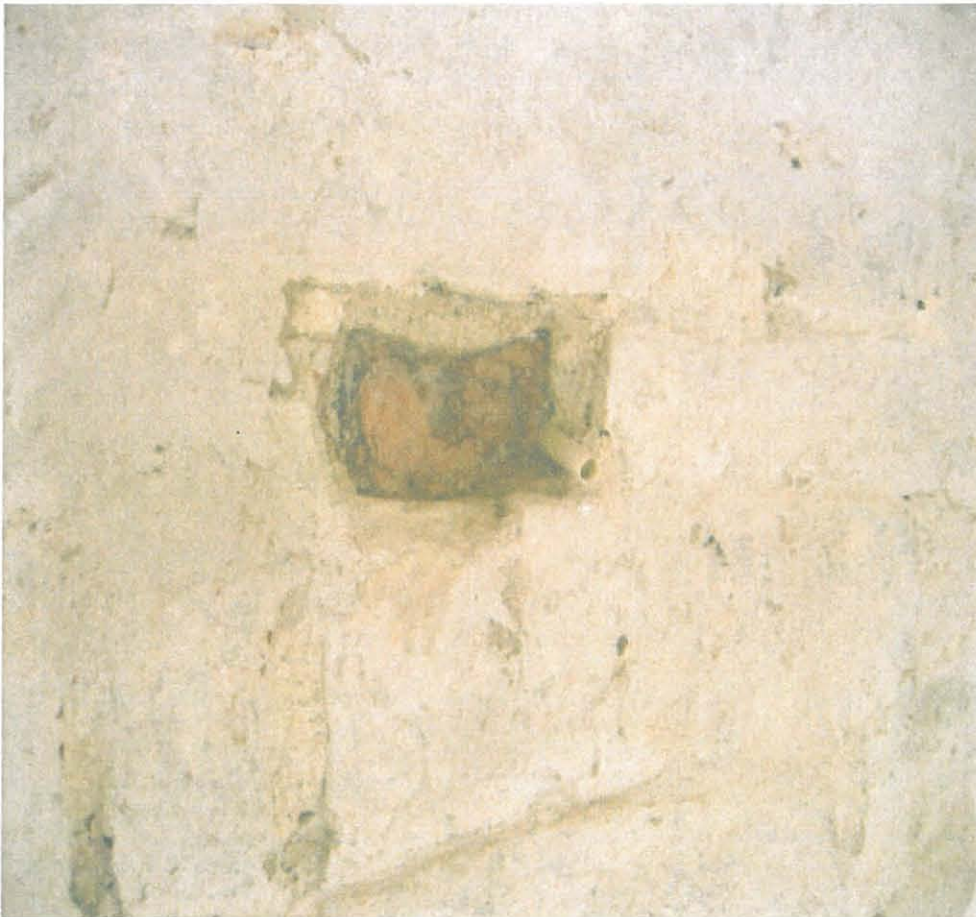
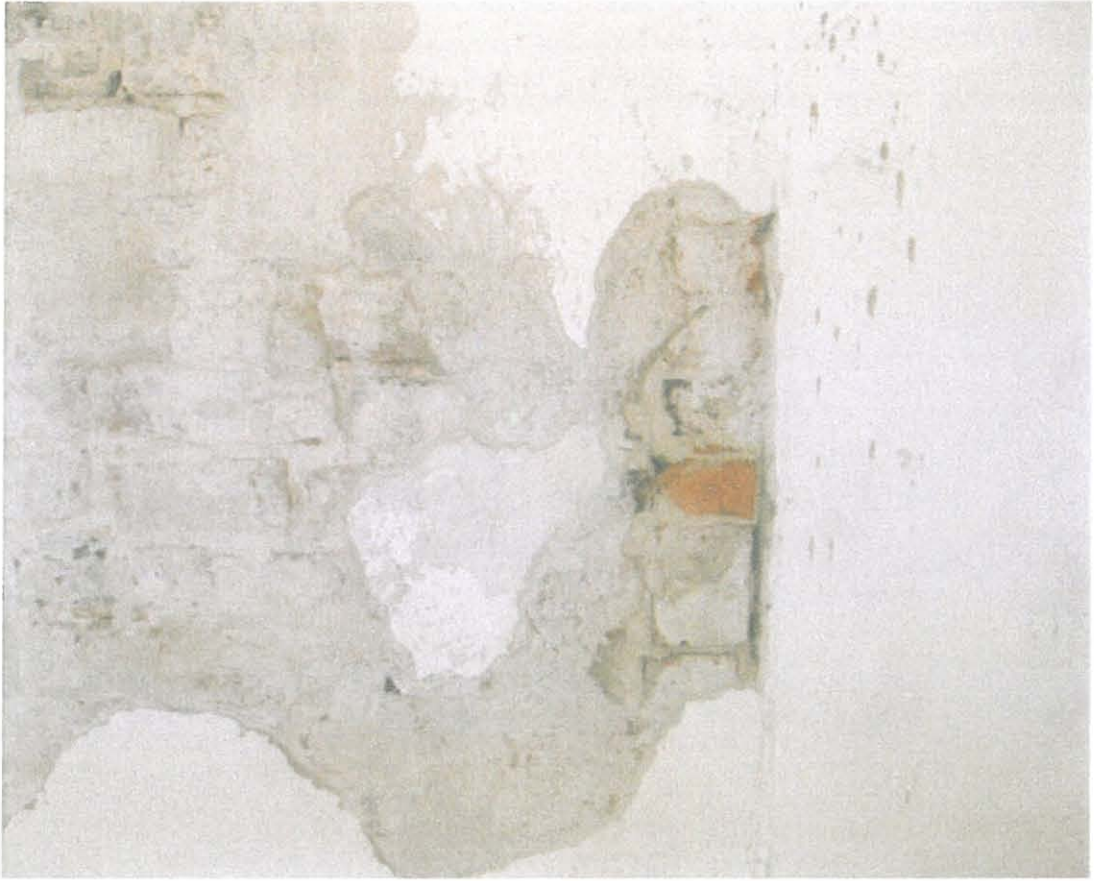
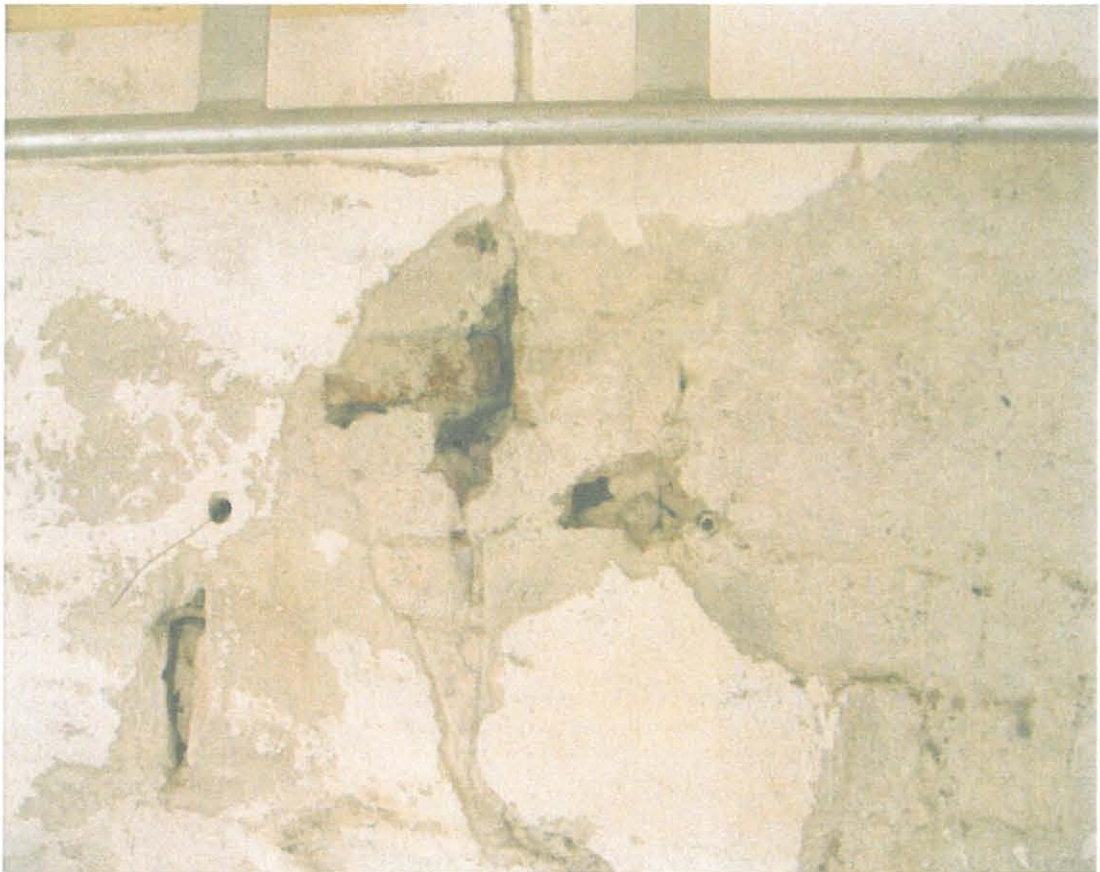
Vaurioituneen rappauksen alla tiilet olivat hyvässä kunnossa, vauriot olivat lähinnä tiilen saumoissa. Rikkinäisistä tiilistä poistettiin "irtonainen" ja ne paikattiin laastilla ennen varsinaista rappausta. Seuraavassa muutamia kuvia em. vaurioista.

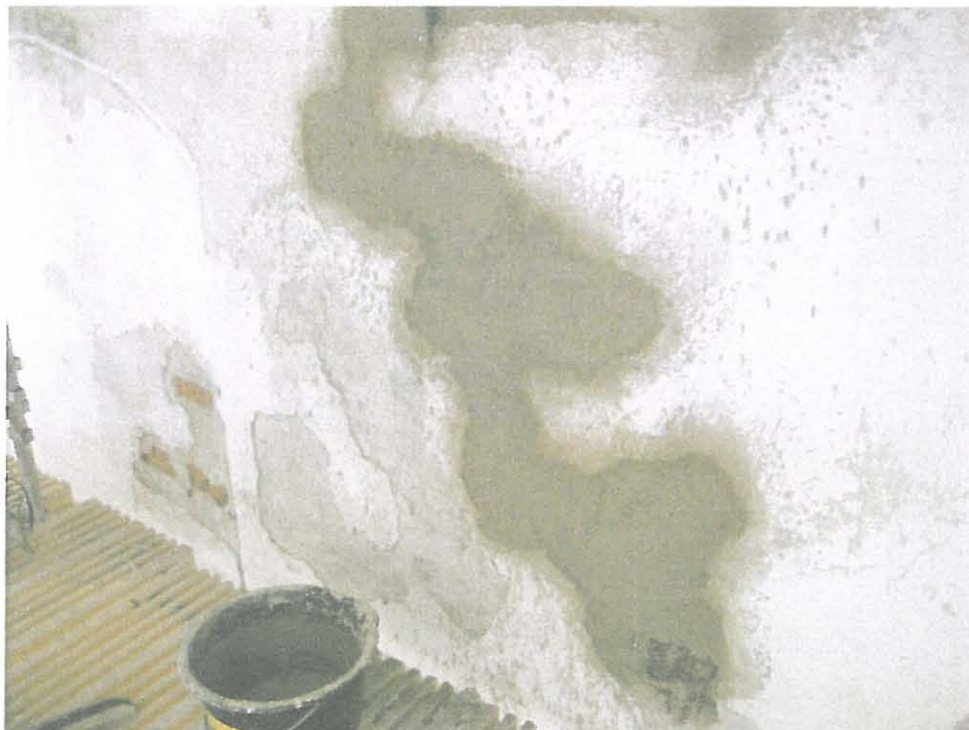
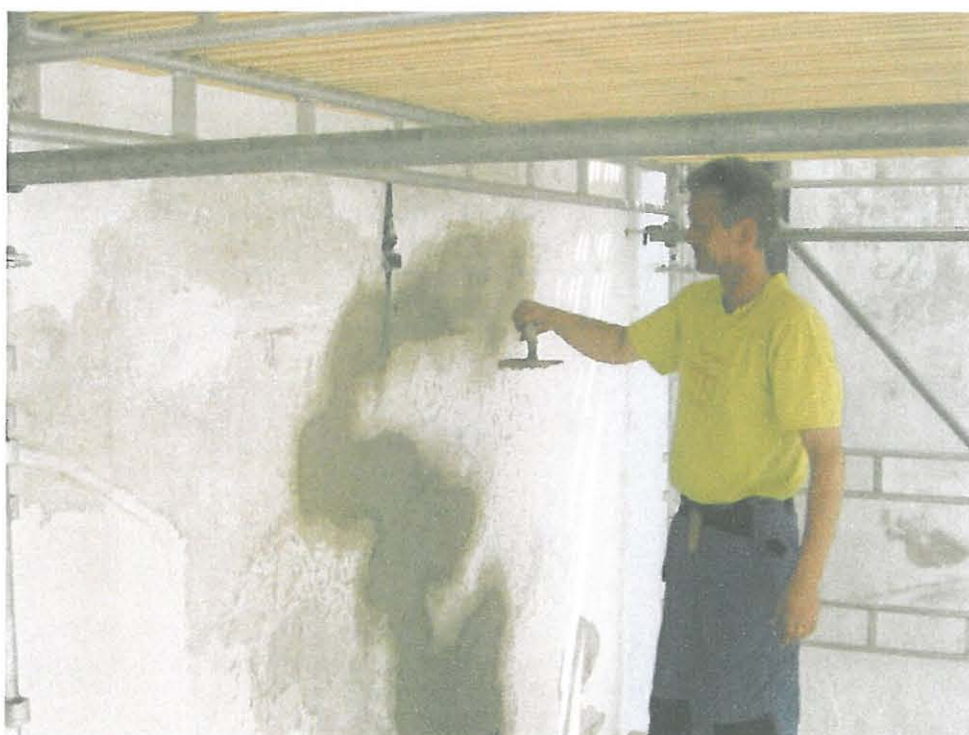
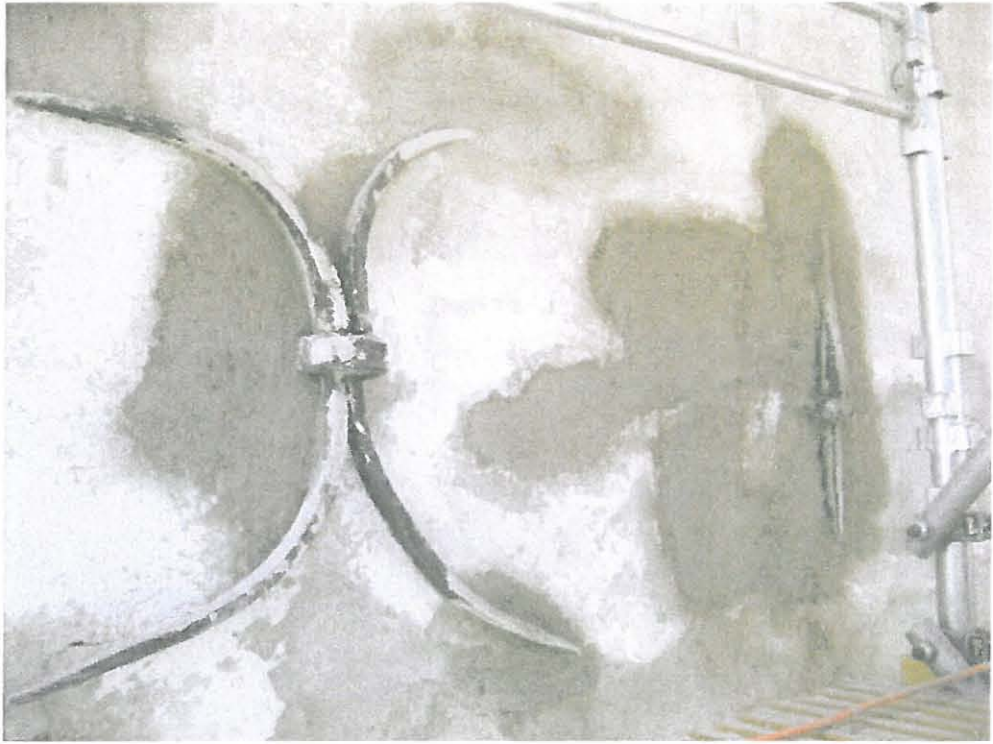
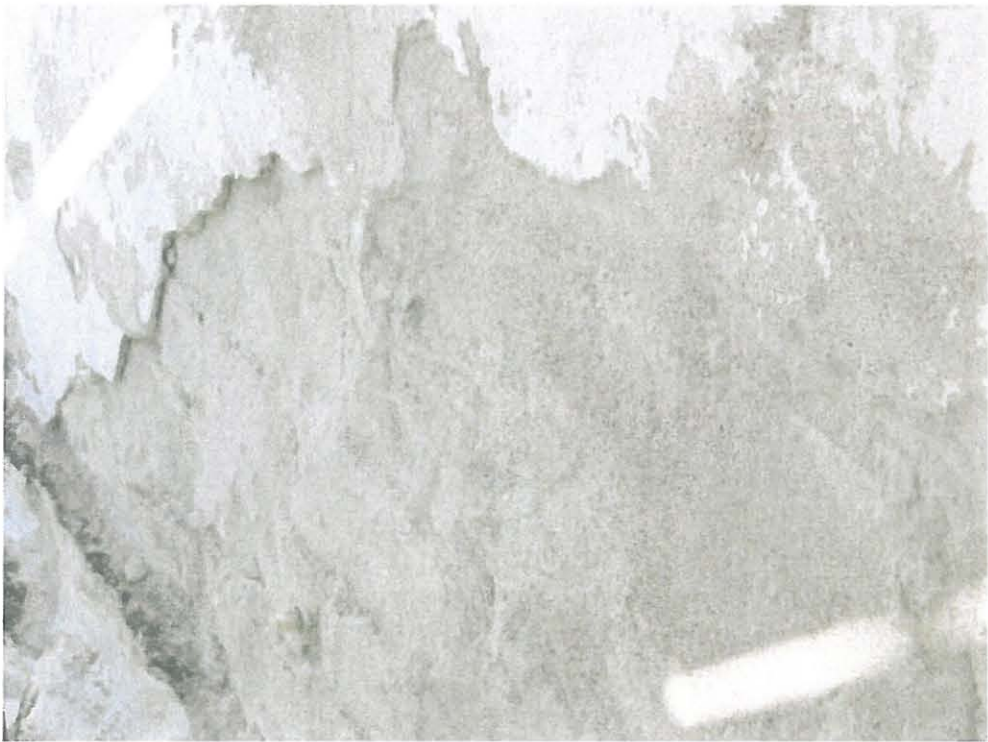
Rappauskerrokset olivat suhteellisen ohuita. Paikkaukset tehtiin ”lyömällä” laasti korjattaviin alueisiin.

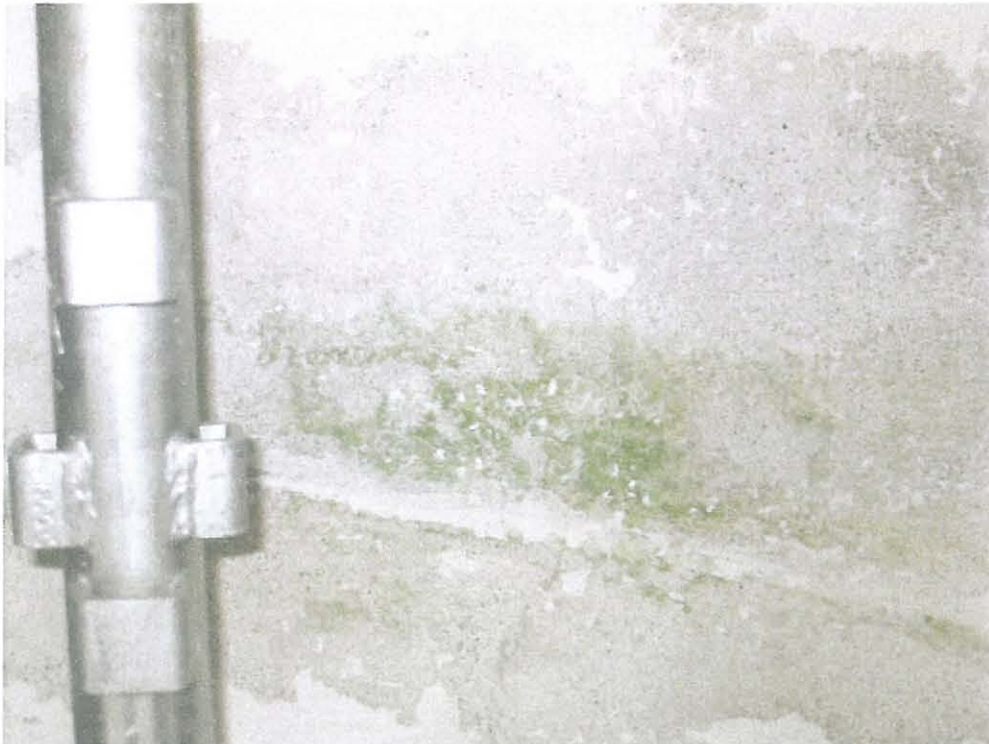
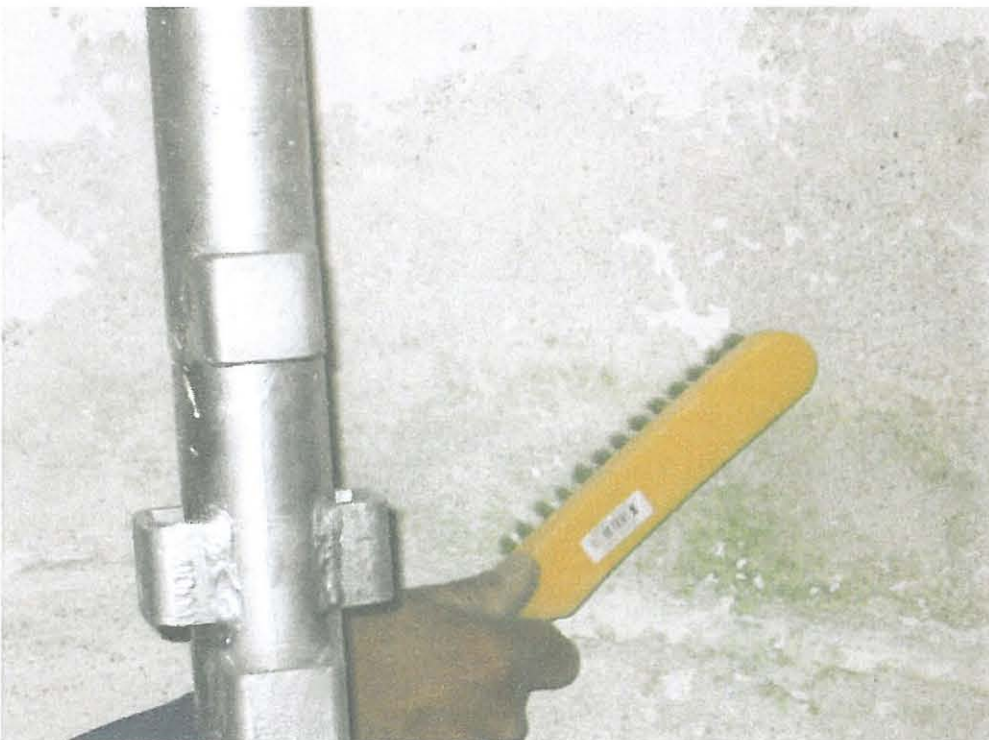
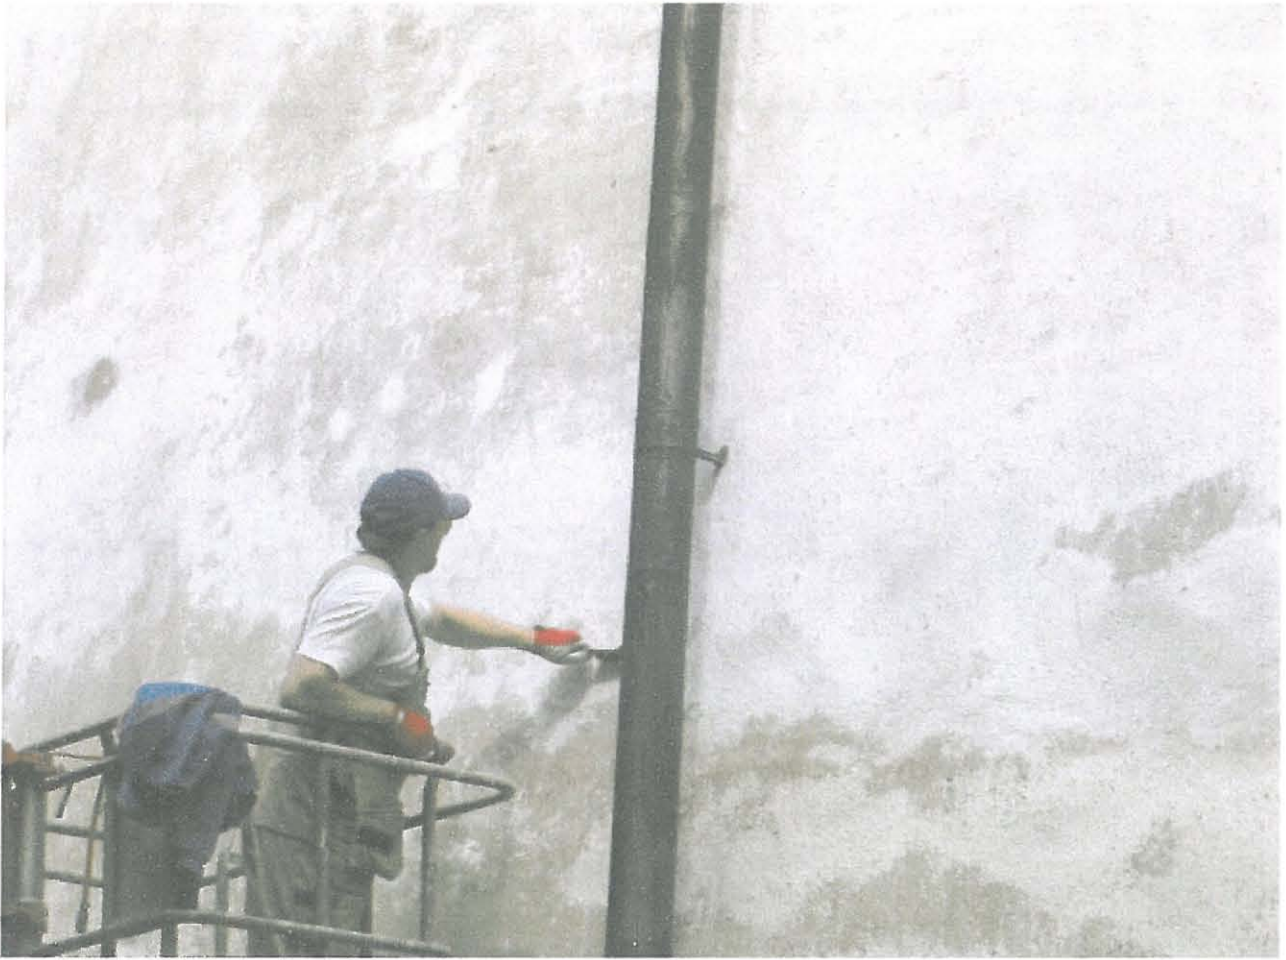
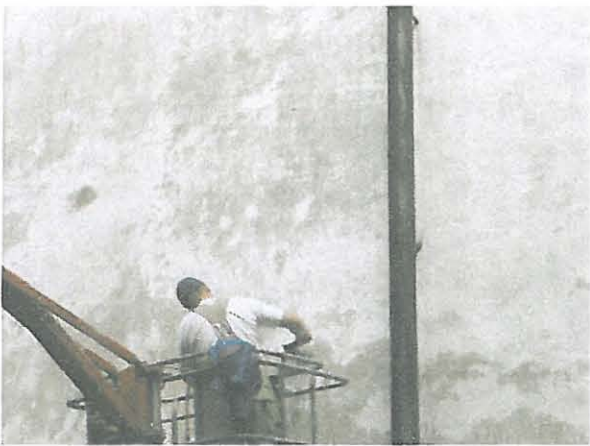
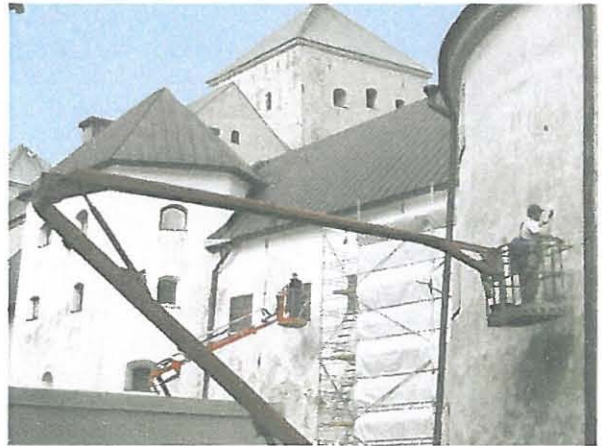
Koko maalattava pinta (eteläseinä ja pyöreätorni) harjattiin kevyesti messinkiteräsharjoilla. Irtonaista maalia poistettiin lisäksi paineilmapuhalluksella. Maalin alta paljastui muutamasta kohdasta vanhaa rappauksen pinnassa olevaa lehtivihreää!! Löydökset poistettiin harjaamalla.

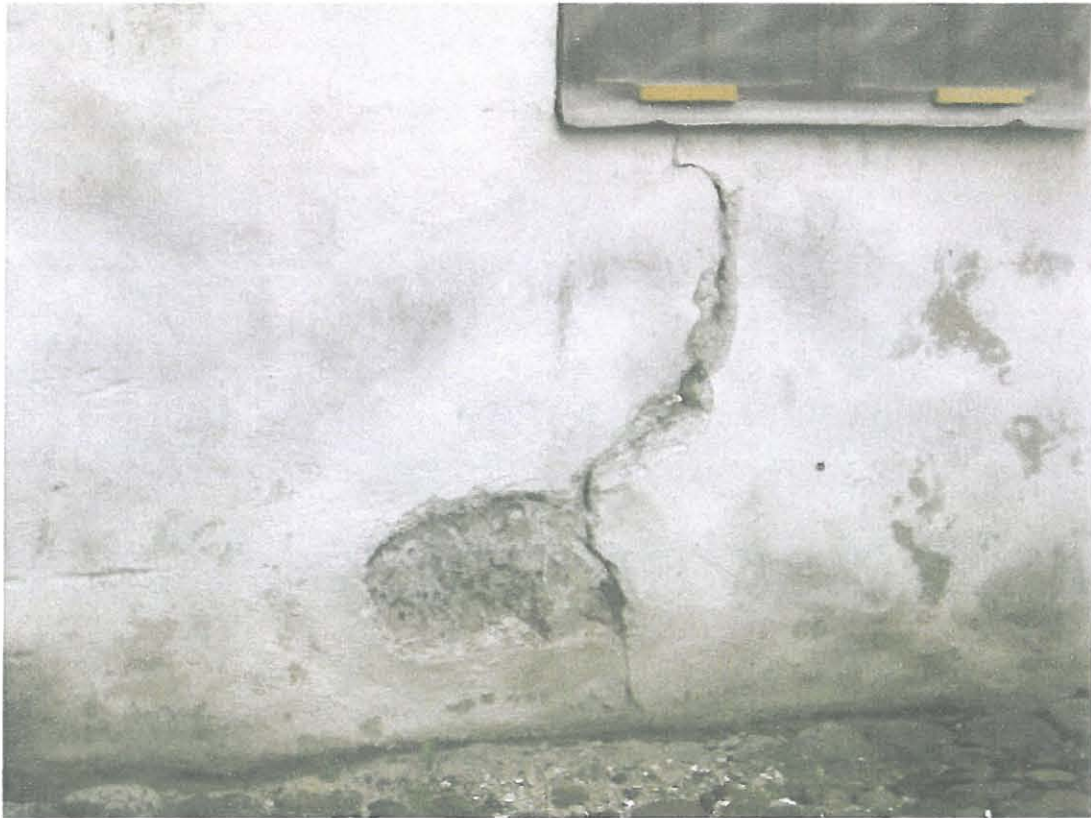
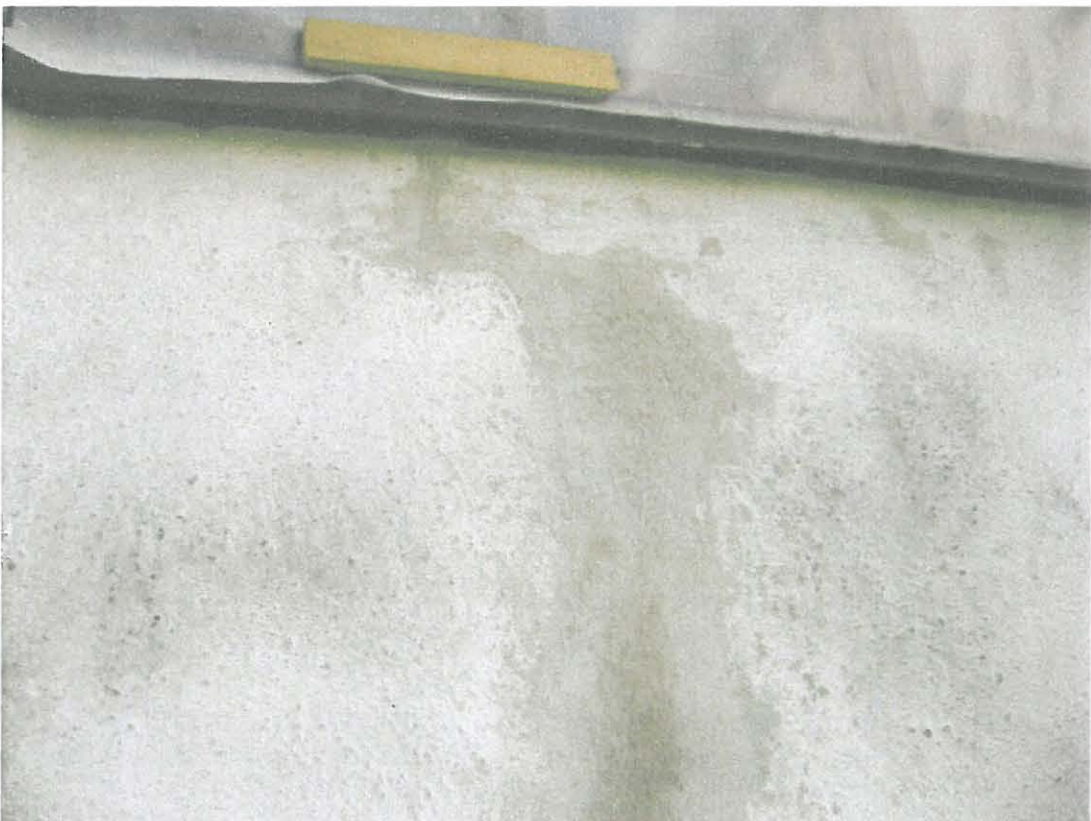
Pyöreäntornin vauriot olivat huomattavan paljon vähäisemmät. Siinä oli lähinnä rakenteiden liikkeistä aiheutuneita halkeamia, jotka paikattiin.

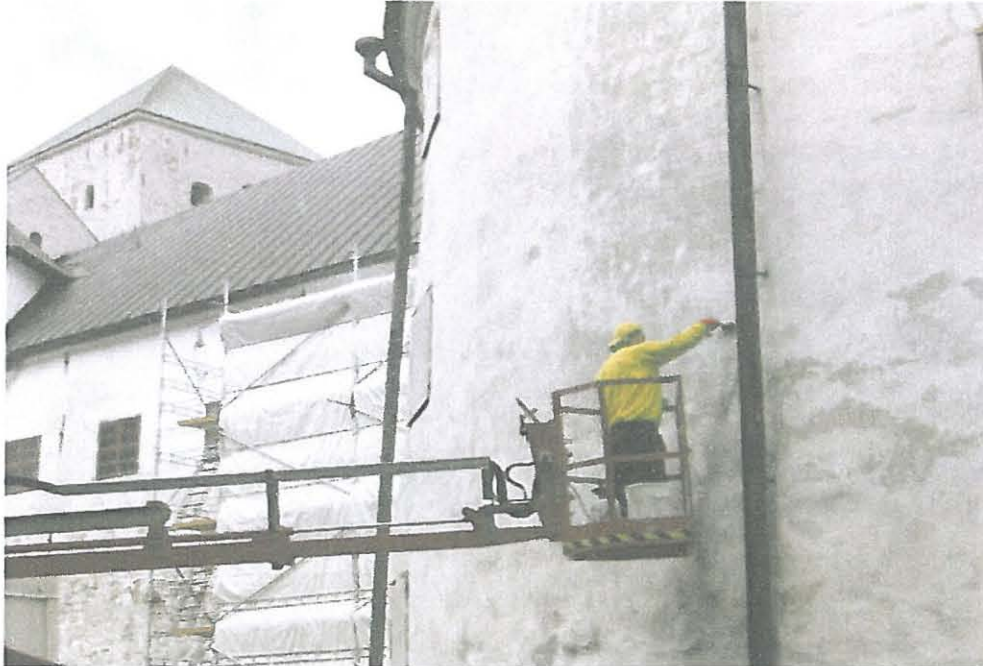
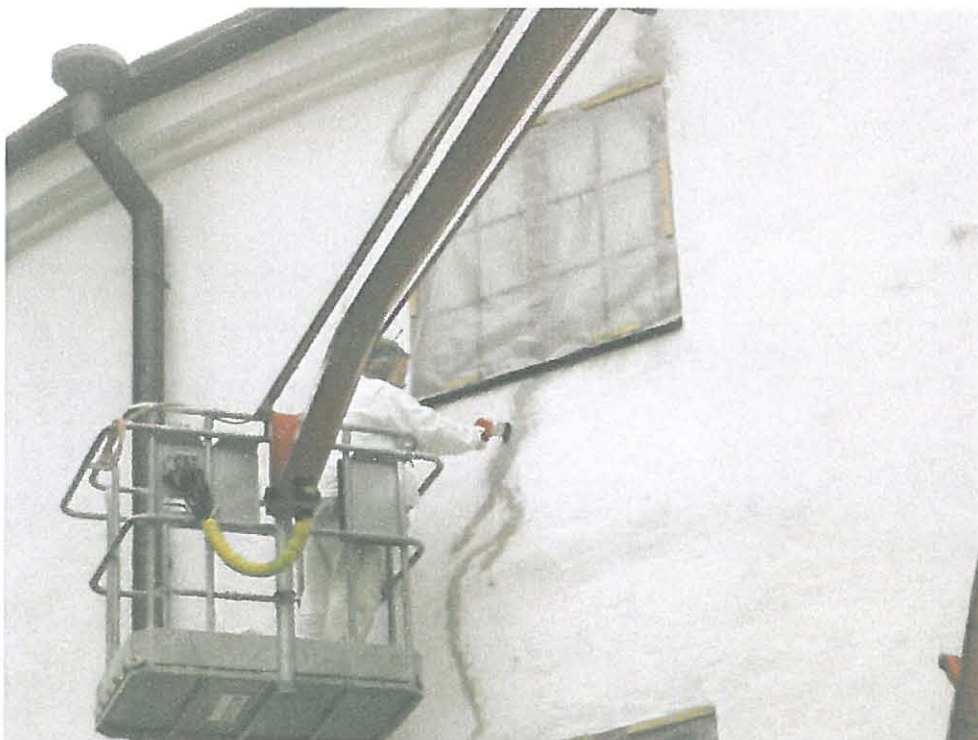
Paikatut ja alueet josta maali oli kokonaan pois ositettiin muutama kertaan ennen varsinaista ylimaalausta, jotta välttyttäisiin kirjavalta lopputulokseilta.

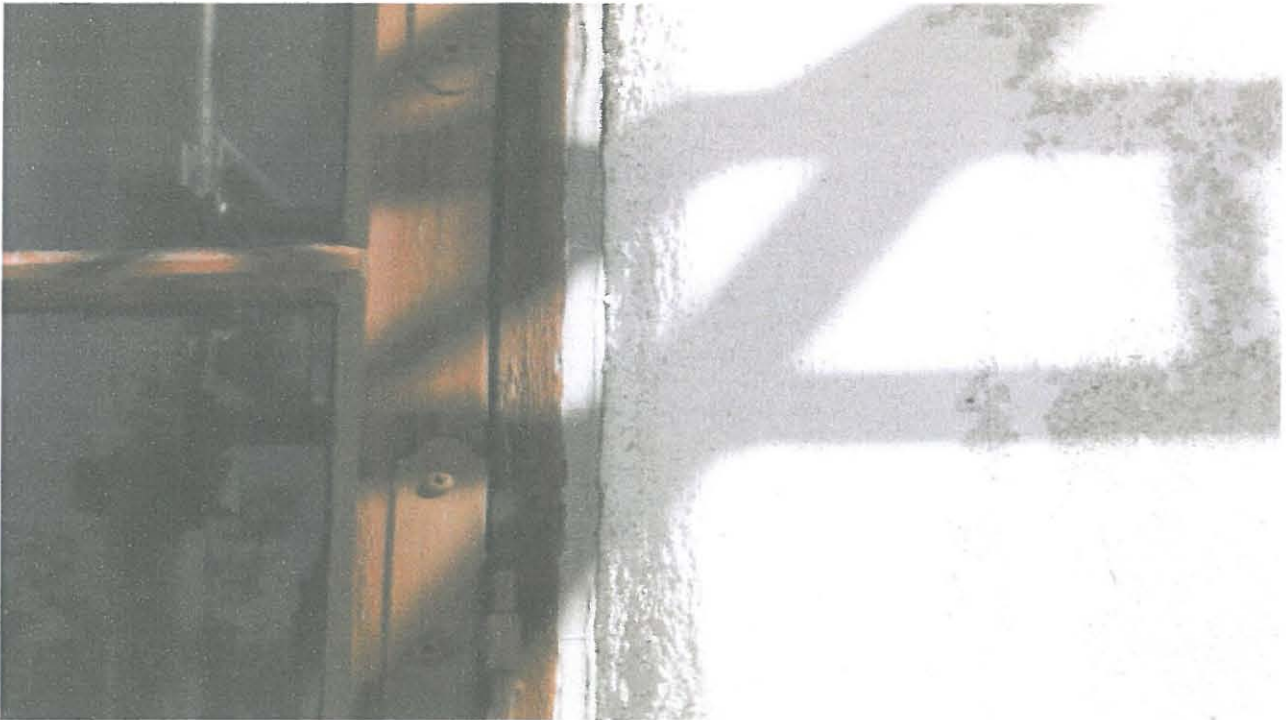
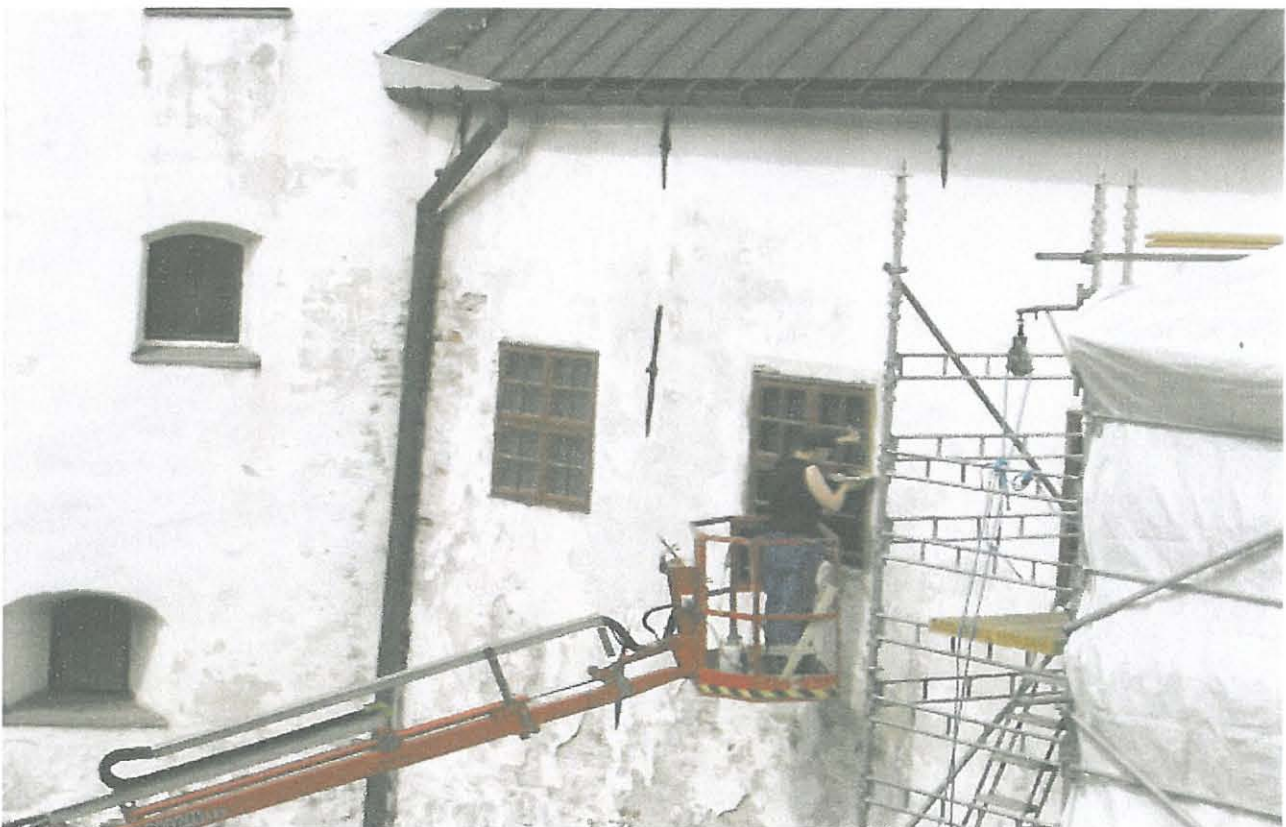
Ikkunoiden karmit olivat edellisessä remontissa liitetty rappaukseen elastisella massalla. Nämä saumat poistettiin ja tehtiin mallityö miten rappaus voitaisiin liittää karmiin ilman "kittiä".

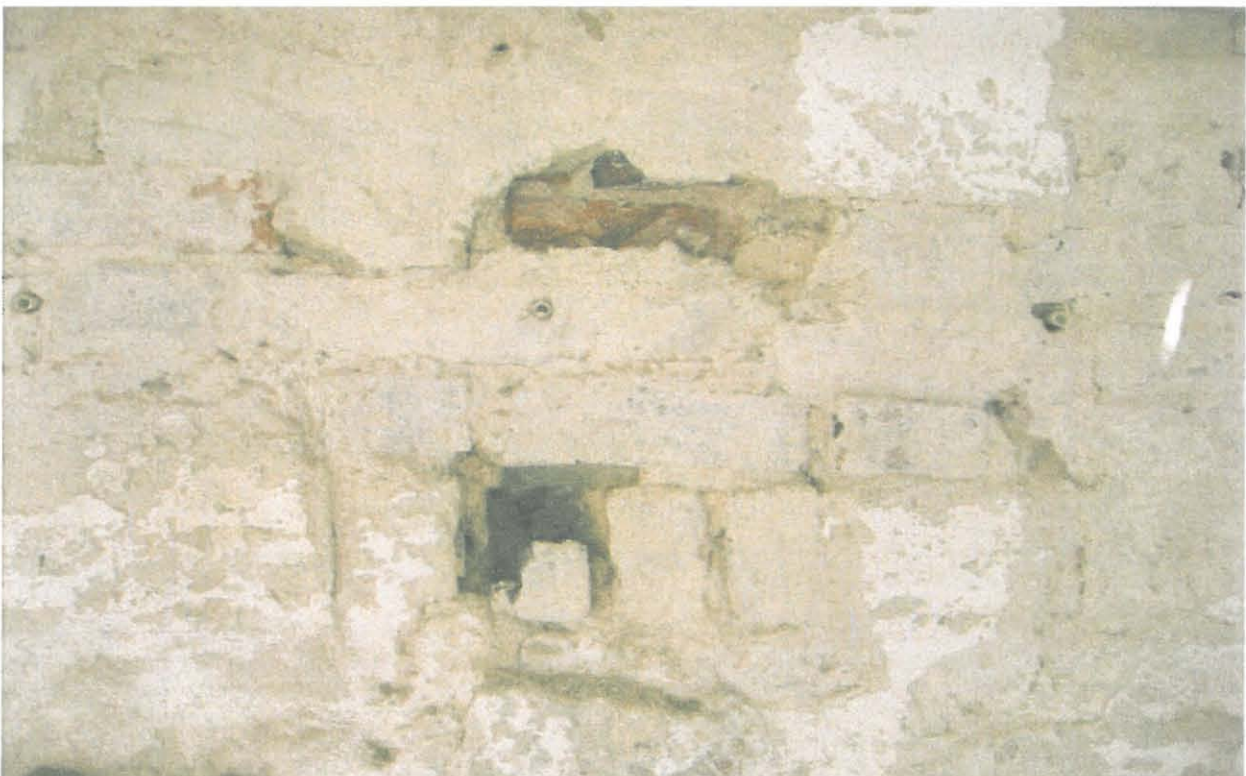
Seinällä olevat tuuletusaukot avattiin ja asennettiin uudet tuuletusputket.

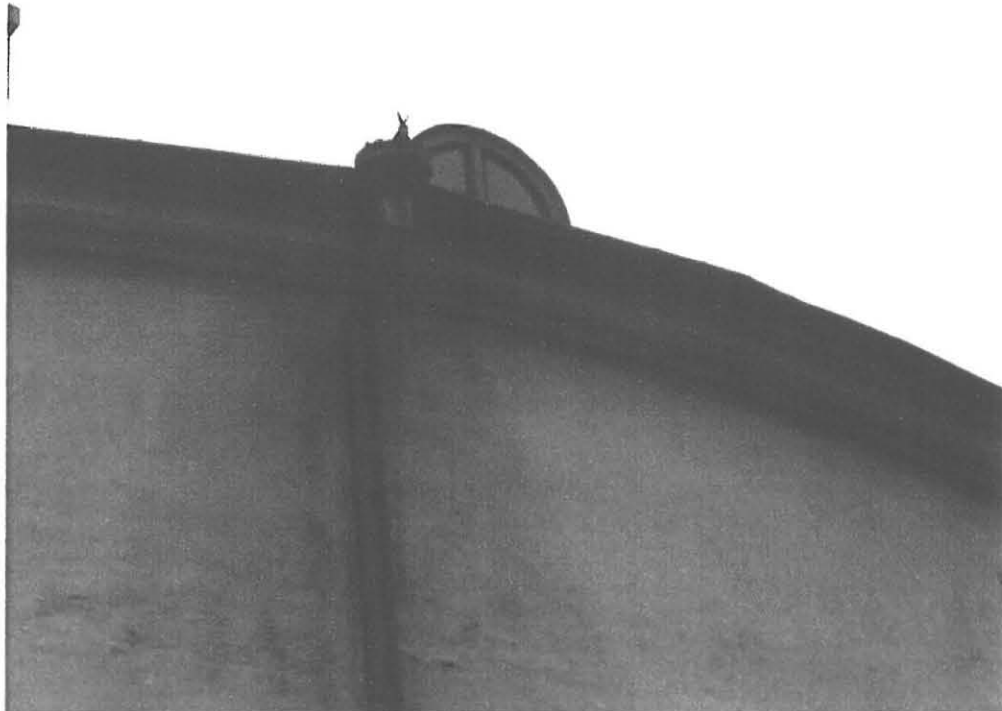
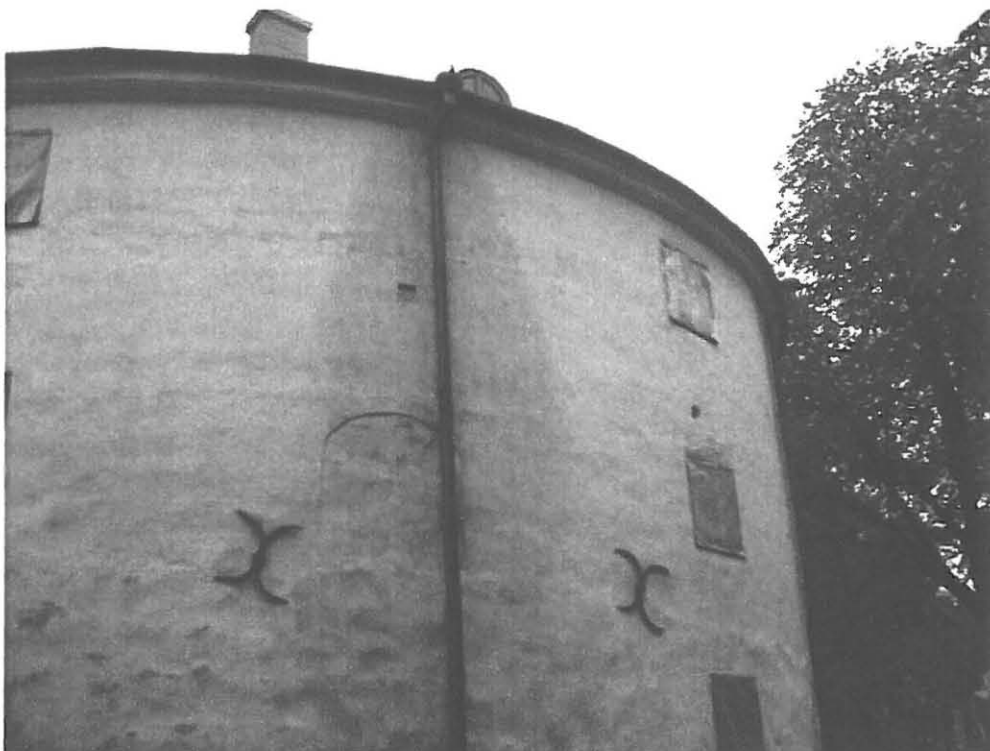
Yksi keskeisimmistä rappausvaurioiden aiheuttajista on hallitsemattomasti seiniä pitkin valuvat sadevedet. Rännien tukkeutumiseen on monia syitä, mm. puiden lehdet, yms. epäpuhtaudet tai vaikka pesäpaikka.
