PYHÄN HENRIKIN KAPPELI

Perustusten vaurioitumisen ja korjauksen kartoitus

Opinnäytetyö
Marraskuu 2010

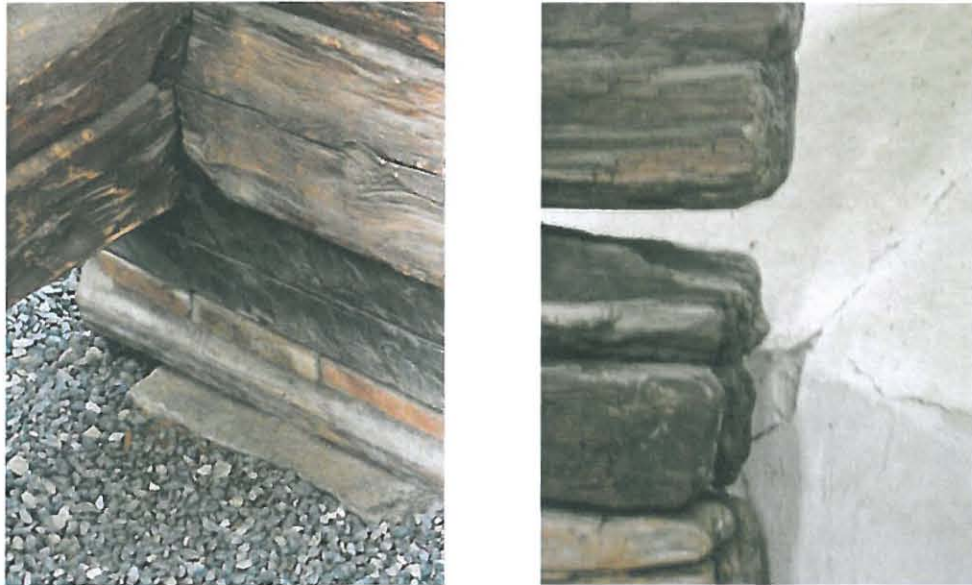
kapohjalle niin, että lattialankut ovat suoraan kosketuksessa maahan. Suora kosketus kosteaan maahan ja läheisyys kiviseinään (kuvio 5) pitää hirret kosteana ja on aiheuttanut saarnahuoneen rappeutumista enemmän, kuin ennen suojarakennuksen rakentamista on tapahtunut. (Uusi-Seppä 2009 6.-8.)

KUVIO 5. Saarnahuoneen suoraan kosketus maahan ja suojarakennuksen seinään

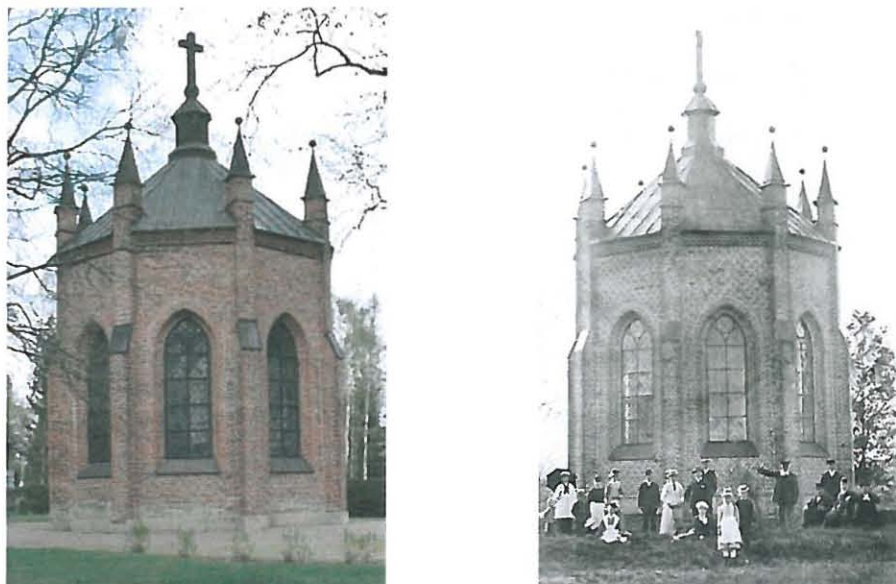
Kappelin painuminen ympäröivään maanpintaan nähden näkyy selvästi valokuvien perusteella. Kuvien perusteella siinä missä nykyään sokkelin korkeus on 40 cm, on se

1880-luvulla otetussa kuvassa 50-55cm (kuvio 15). Kappeli todettiin olevan kuopassa, johtuen katolta ja ikkunapelleiltä tippuneesta sadevedestä. Salaojituksesta löydettiin joitain viitteitä, mutta toimivaa salaojajärjestelmää ei kappelilla tällä hetkellä ole. Nähtävästi joskus rakennettu salaojitus on aikaisempien korjauksien aikana tuhottu.

KUVIO 15. Uusi kuva kappelista jossa näkyy nykyinen sokkelin korkeus, (M. Ivars, Museovirasto 2005); Charlotte Nybergin ilmeisesti 1880-luvulla otettu kuva kappelista, kuva Kokemäki Seuran arkisto. (Uusi-Seppä 2009, 91.)

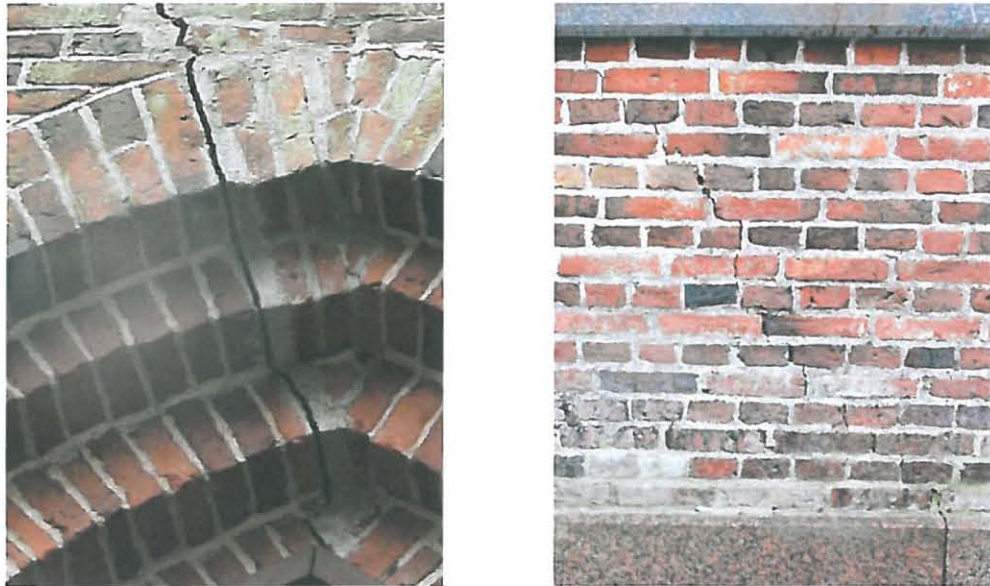
Seinissä havaittiin pakkasvaurioiden ja sadeveden aiheuttamaa rapautumista. Aikaisemmin huonossa kunnossa ollut katto on nähtävästi ollut syyppä seinien rapautumiseen. Seinissä on havaittavissa enemmän rapautumista tien puoleisella seinällä, koska torni on kallistunut jokeen päin, on toisen puolen seinä näin alttiimpi sateelle. Raporttiin on kirjattu kappelin seinissä olevat halkeamat, joita löytyy ympäri rakennusta (kuvio 16).

KUVIO 16. Halkeamia ulkoseinissä: ulko-oven yläpuolella ja seinässä ikkunan alapuolella.

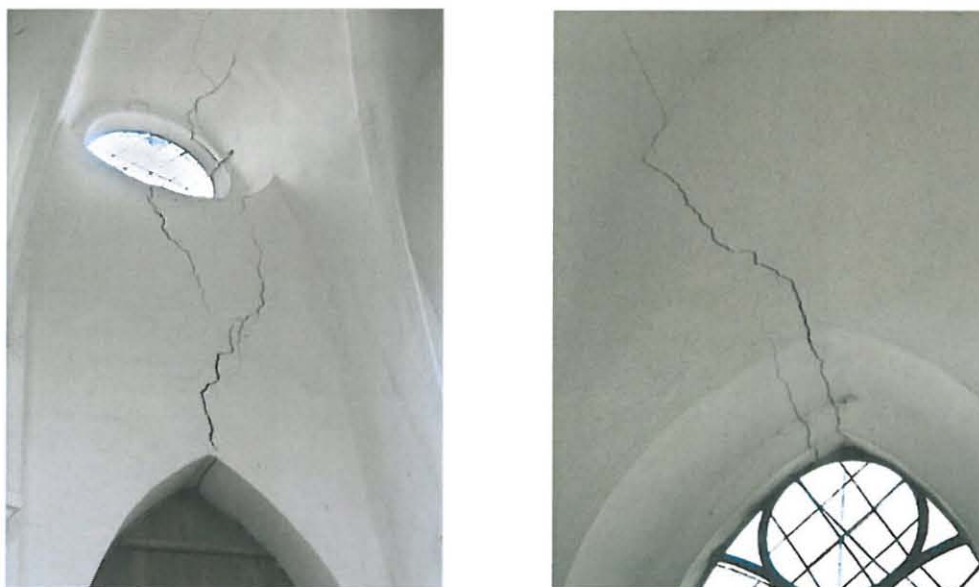
Sisäseinissä havaittiin vähän halkeamia sekä maalipinnan ja rappauksen kulumista, johtuen maaperästä nousevasta ja ikkunoista valuvasta kosteudesta sekä ikkunoista sisään tulleen veden valumajälkiä. Holvissa olevat aikaisemmin tehdyt paikkamaalaukset erottuvat liian selvästi. Nämä halkeamat ovat pysyneet kiinni. Pahin sisäpuolen halkeama löytyy oven yläpuolelta ja pyöröikkunan kohdalla (kuvio 17).

KUVIO 17. Halkeamia sisäseinissä: oven yläpuolella ja pyöröikkunan ympärillä sekä sivuikkunan yläpuolella

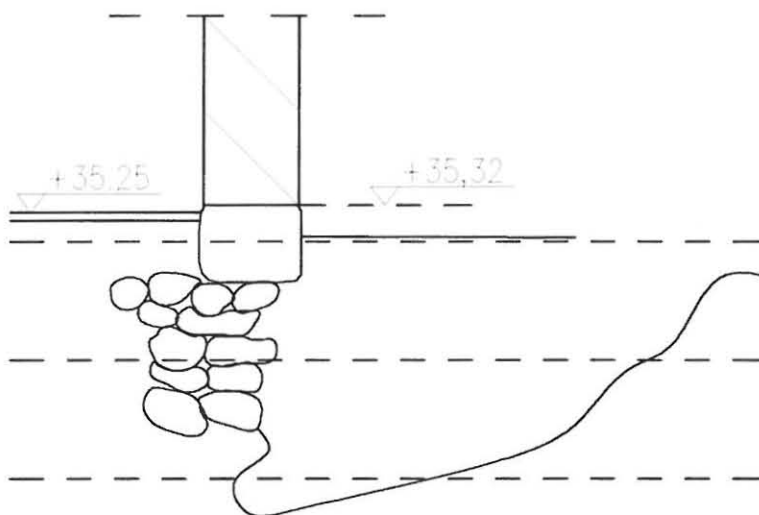
Kaivetuista koekuopista saatujen tietojen mukaan kappelia perustaessa on sen kohdalta poistettu kuivakuorisavea arviolta 1,5 metrin syvyydeltä ja kaivaus on täytetty lohkareilla ja kivillä sekä niiden välit soralla ja hiekalla. Aikojen kuluessa on veden vaikutuksesta täytteeseen kulkeutunut myös hienompia aineksia, ja alun perin ilmeisesti routimaton täyte on muuttunut routivaksi. Kappelin ympärillä olevien puiden juuret ovat myös tunkeutuneet kivien rakoihin ja näin muuttanut täyteen toimivuutta.

KUVIO 19. Leikkaus kappelin perustuksista (Pohjavahvistus Oy:n 1971 tehdyn raportin perusteella tehty leikkaus)

Kappelirakennus ja kivitäyte ovat kuormittaneet savikerrosta ja savi on aikaa myöten puristunut kokoon. Savikerroksen paksuuden ja saven kokoonpuristuvuusominaisuuksien vaihtelu on johtanut kappelin epätasaiseen painumiseen ja kallistumiseen. Tutkimusten perusteella suurin osa painumisesta on jo tapahtunut, mutta painumi-

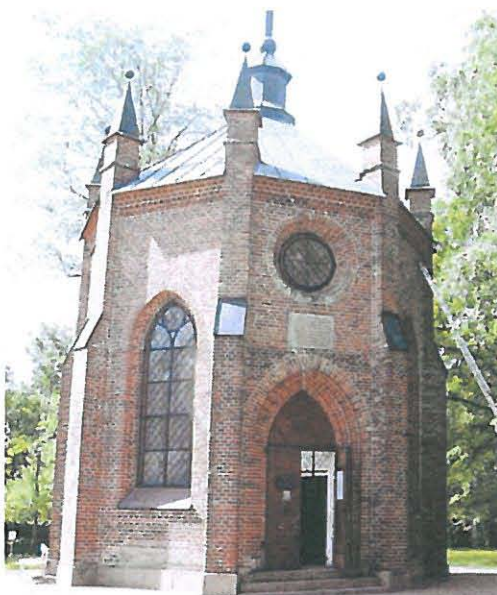
- 22.3.1999 23,5 cm
- 19.6.2002 42,0 cm
- 24.7.2003 24,4 cm
- 26.10.2004 24,7 cm
- 9.8.2006 25,1 cm

KUVIO 20. Kappelin kallistuminen (Museovirasto)
