# PYHÄN HENRIKIN KAPPELI KOKEMÄKI

RAPORTTI  
Päivitys vuonna 2003 tehtyyn vauriokartoitukseen.  
NIINA UUSI-SEPPÄ  
4.8.2008

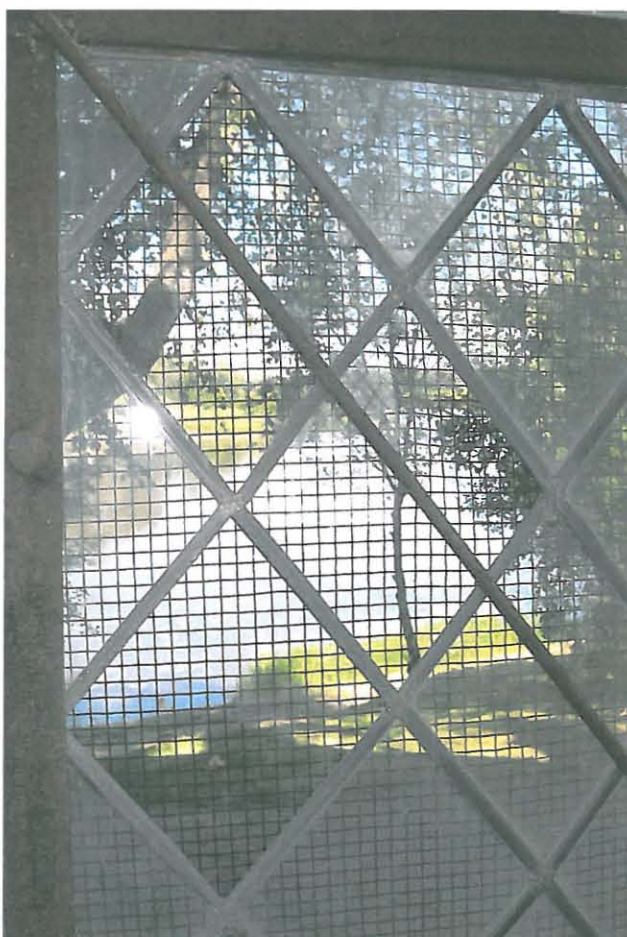
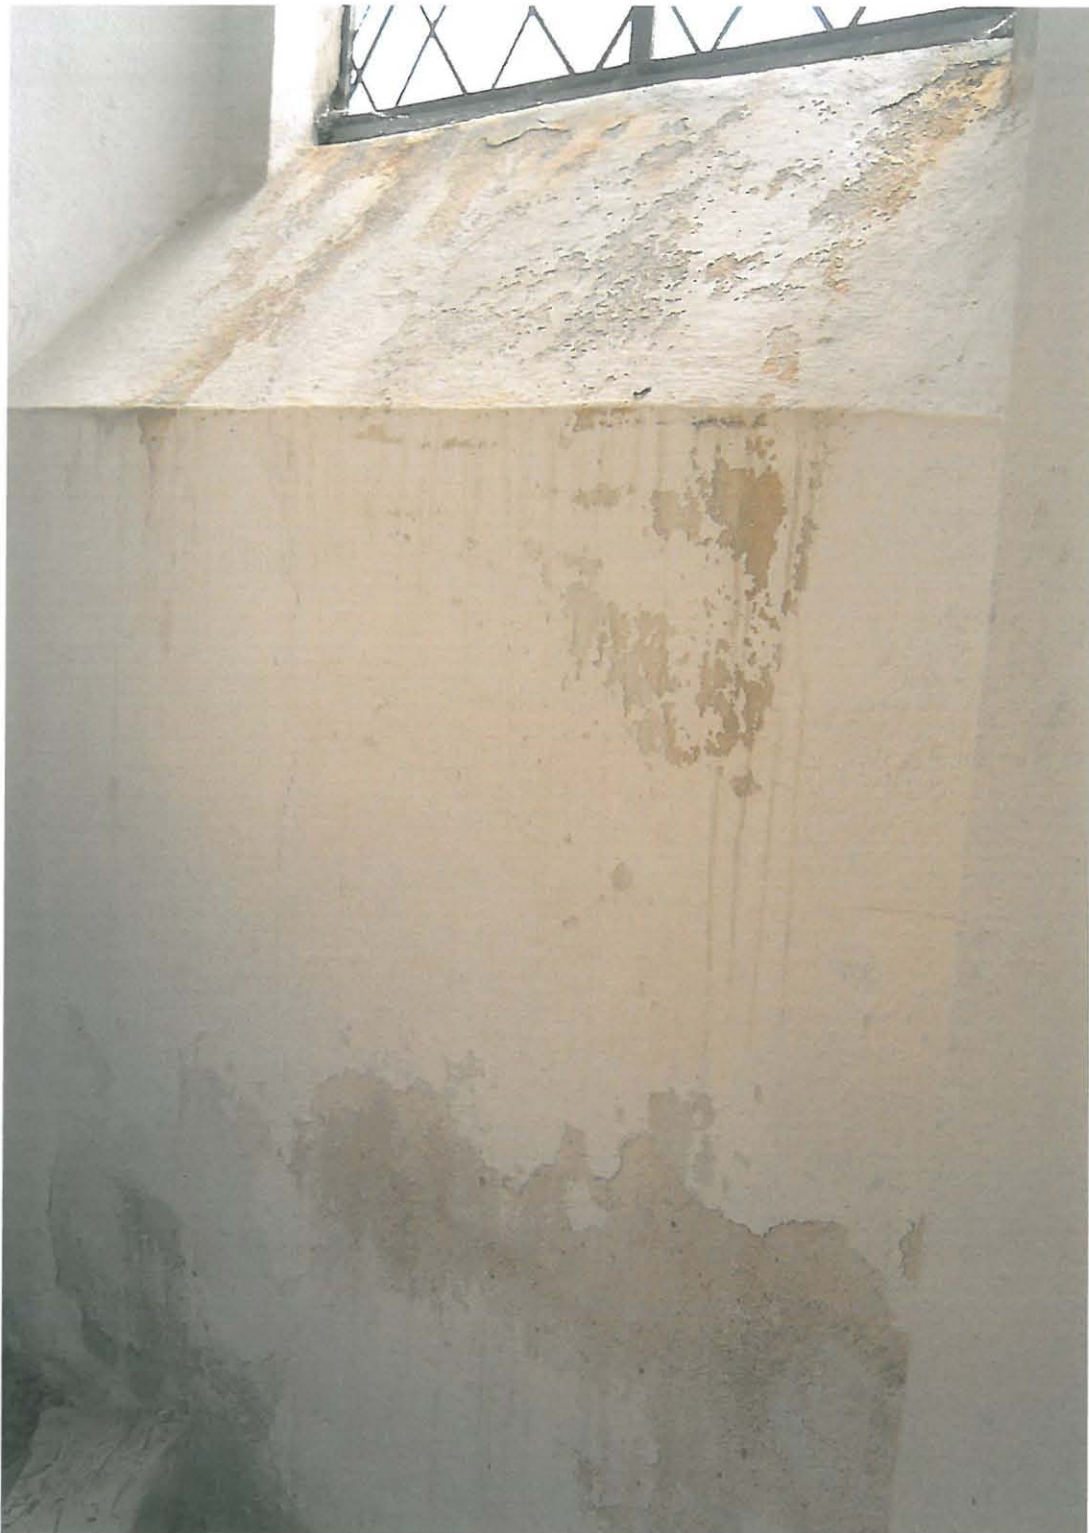
Kappelin ikkunoita oli kivitetty syksyllä 2007 ja kolme ikkunaruuua oli rikkoutunut. Ikkunoissa on muitakin, aikaisemmin rikkoutuneita ruutuja, mutta niitä ei ole korjattu, koska korjaaminen on hankalaa (lyijypuiteikkunan reunapala tai korkea sijainti). Aiemmissa raporteissa on myös todettu, että rikkiäiset ikkunat turvaavat edes jonkinlaisen ilmanvaihdon kappelin sisällä. Nyt viime talvena rikutut kolme ruutu on korjattu.

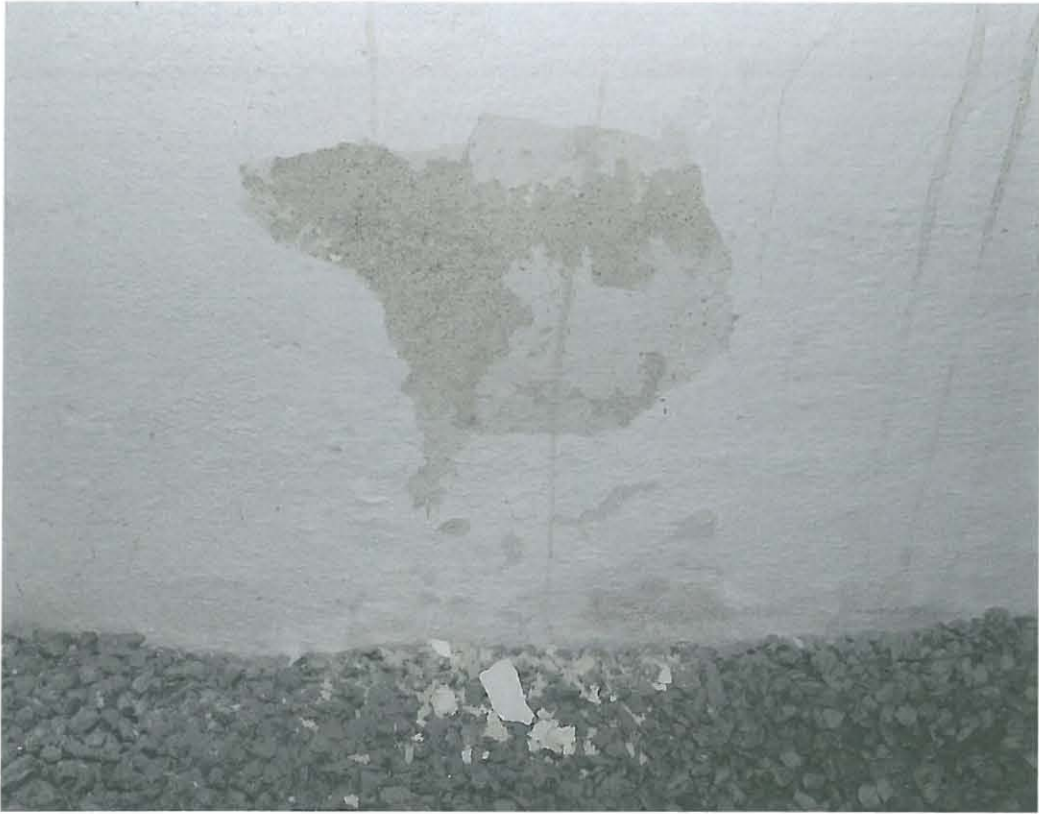
Kappelin sisäseinien pintavauriot ovat jonkin verran lisääntyneet. Ikkunoiden alla olevat valumajäljet johtuvat lähinnä lasien pintaan tiivistyneestä kosteudesta. Ruostuneet rautapuitteet värjäävät seinän punaruskeaksi.

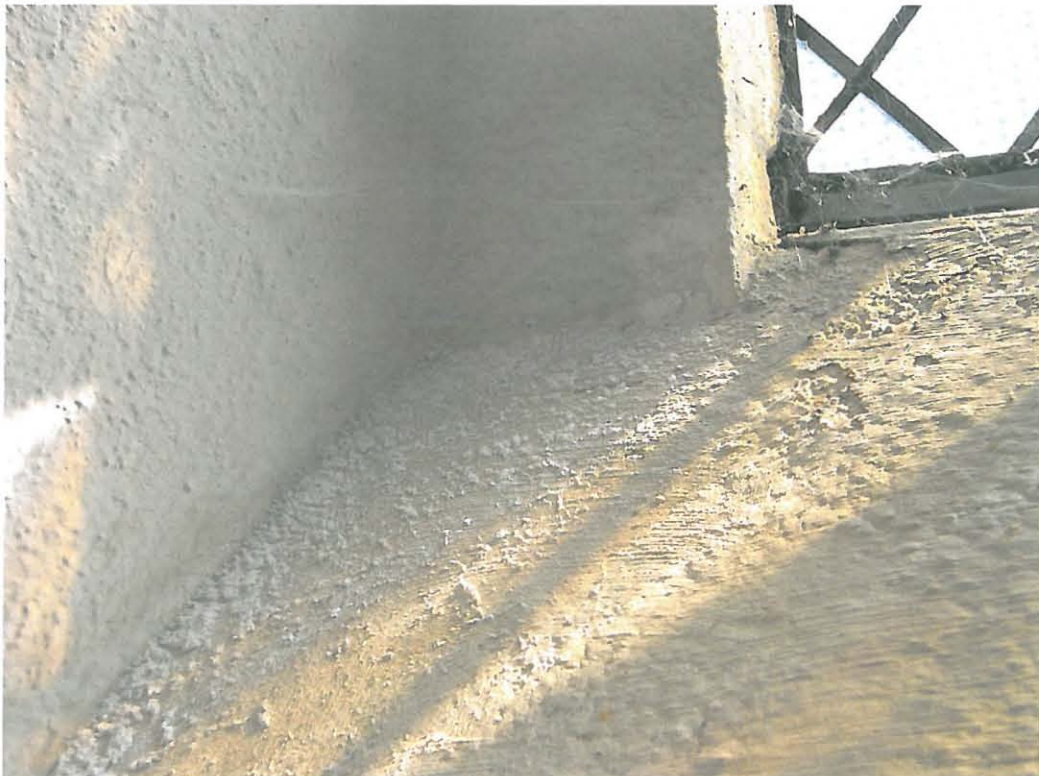
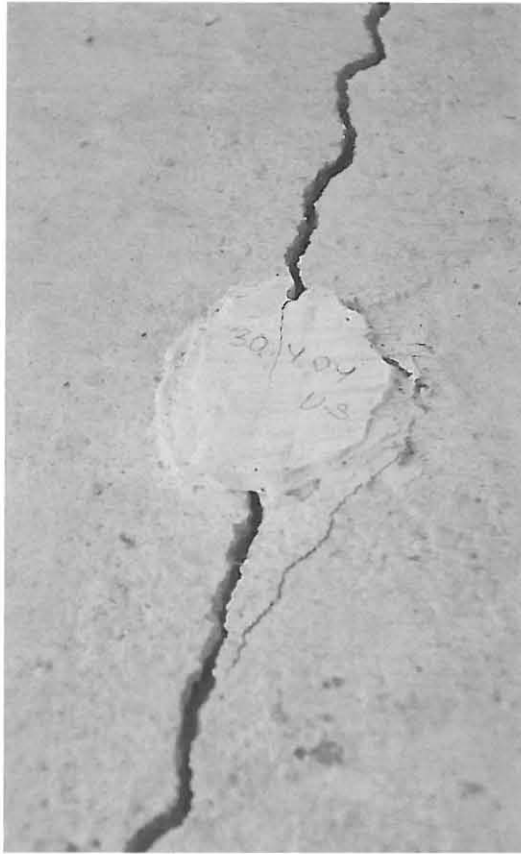
Maalipinta on monin paikoin rapistunut. Alakuvassa näkyy ikkunan alla seinällä 4 ollutta, kiteytyneeltä suolalta näyttävää valkoista jauhetta rappauksen pinnalla. Muilla ikkunoilla sitä ei ollut.

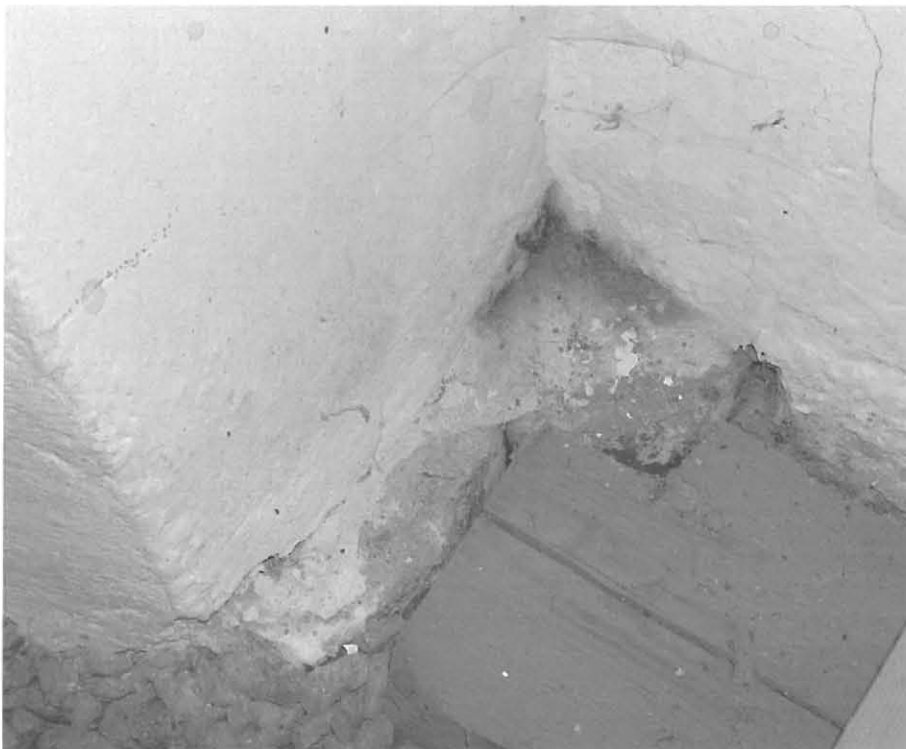
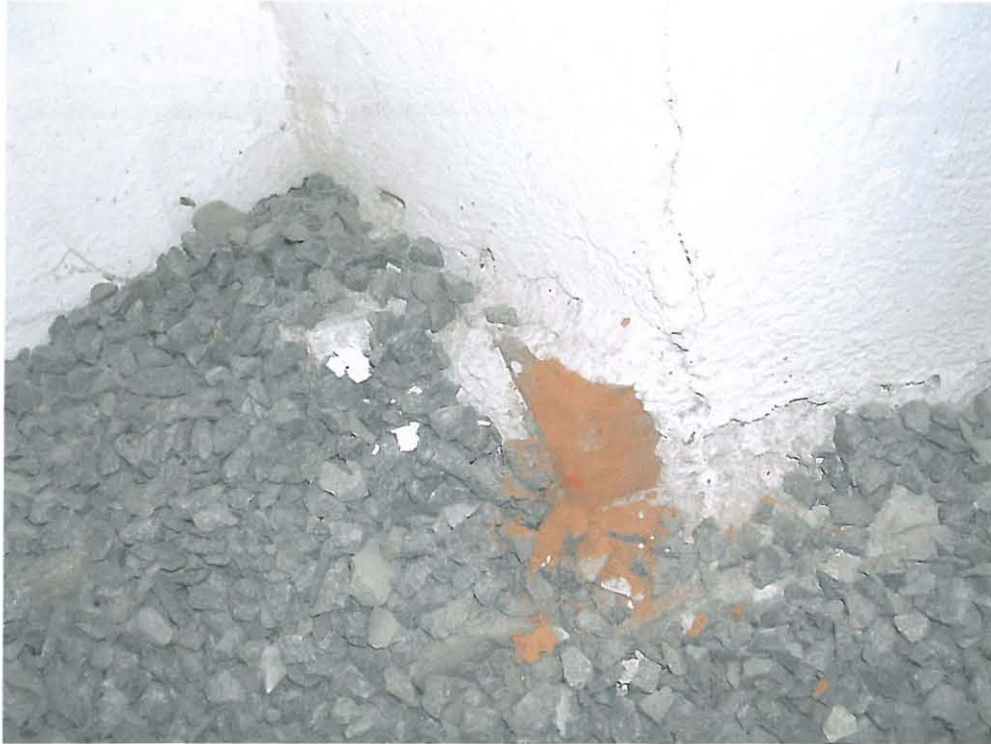
Vuonna 2004 tehdyistä seitsemästä kipsisillasta kolmeen on tullut hiushalkeama. Halkeamat on merkitty liitteenä oleviin piirroksiin. Muuten kappelin halkeamissa ei ollut havaittavia muutoksia. (Kuva seinältä 6.) Seinällä 1 (oviseinä) seinän alanurkkaan on ilmaantunut leväkasvustoa, mikä kertoo rakennuksen sisällä vallitsevasta kosteudesta.

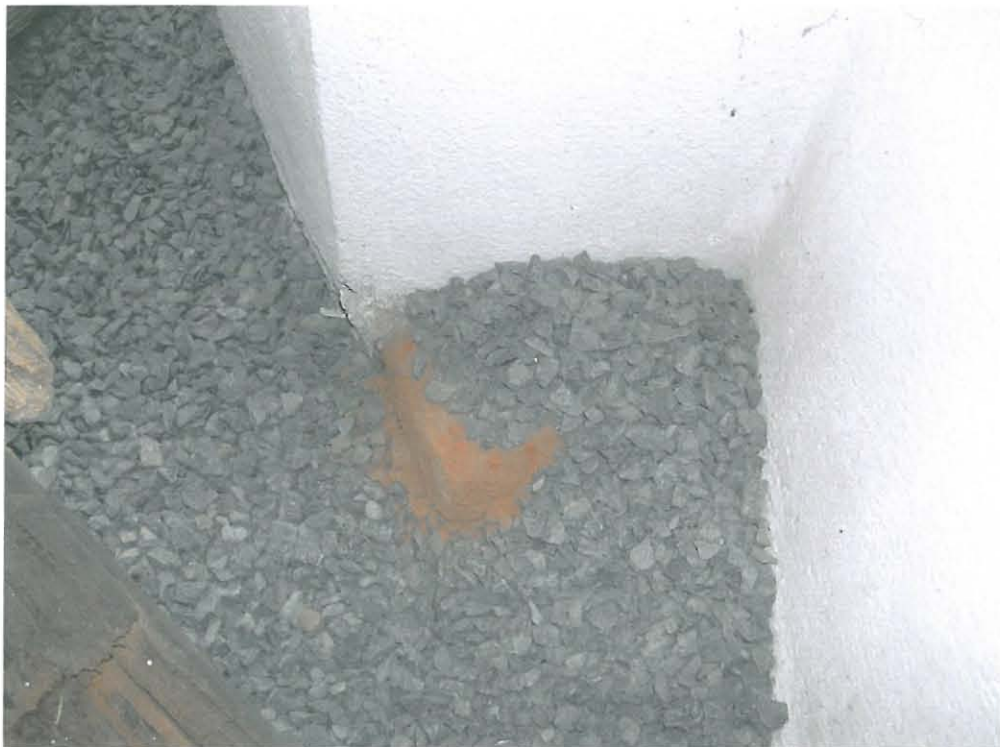
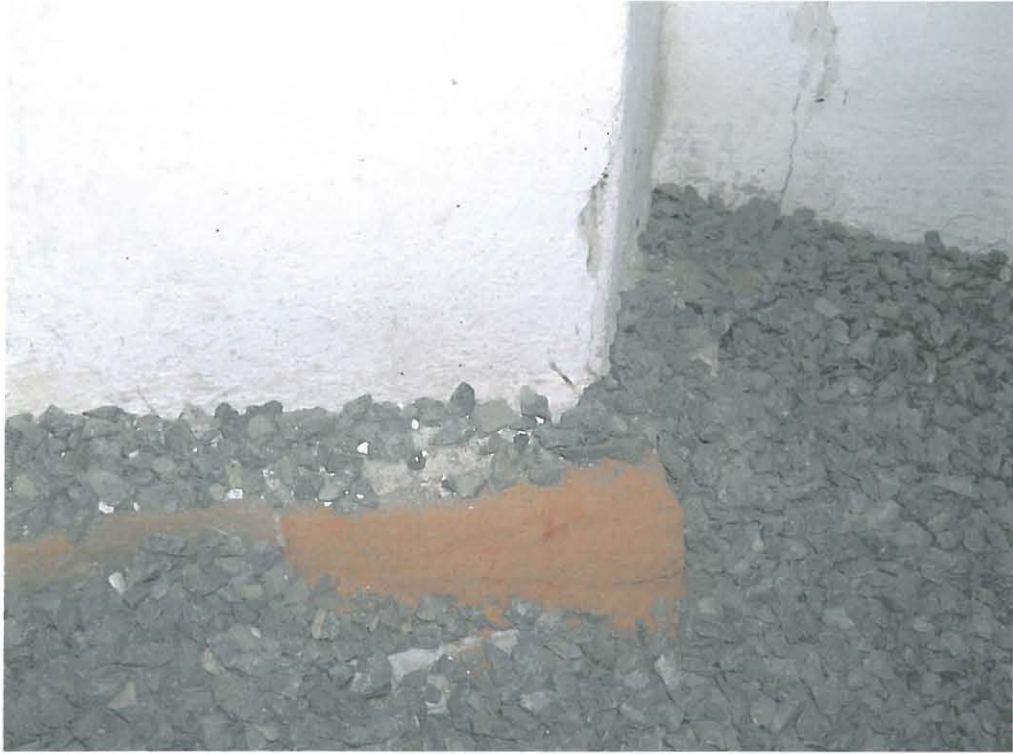
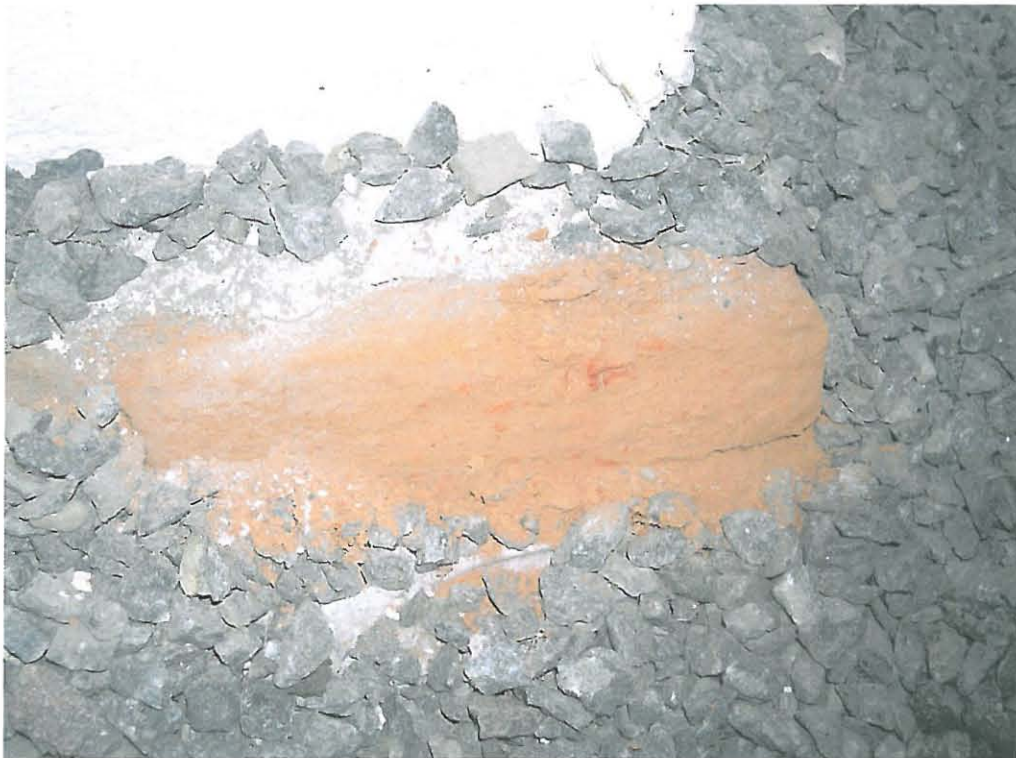
Huomiota herättävin uusi vaurio oli tiiliseinien alimpien tiilien rapautuminen sisäseinillä pilasterien kohdalla. Nämä tiilet olivat paljaana ilman rappausta ja routasuojauksen yläpuolella. Vuonna 2003 tehdyn routasuojauksen yhteydessä peittävää sorakerrosta ei voitu ulottaa kovin korkealle, koska saarnahuone on niin matalalla. Saarnahuoneen lattia on samalla korkeudella kuin kappelin seinien alareuna ja lattian alla olevat kannattajat jäisivät sorakerroksen sisään, jos kappelin lattiataso nostetaan oikealle korkeudelle. Saarnahuonetta pitäisi siis nostaa kuopastaan ylemmäksi, jotta kappeliin saataisiin tasainen lattiapinta.

Tiilien rapautuminen johtuu luultavasti kappelin sisällä tapahtuvista kosteuden vaihteluista ja jäätymisestä. Pinta on rapautunut 2-3 mm syvyydeltä.
