# KUUSISTON LINNA JA KARTANO

Esteettömyyskatselmus 31.5.2007

Niina Kilpelä, Kynnys ry

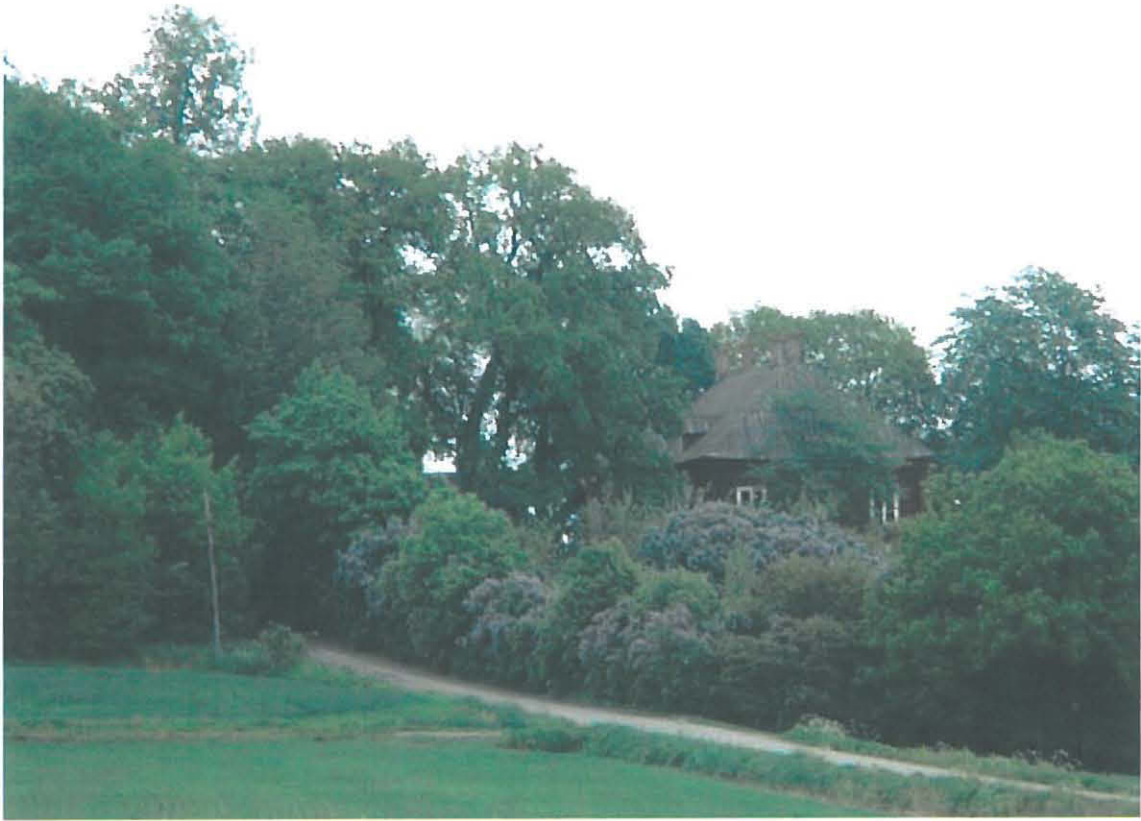
Näkymä pysäköintialueelta kohti kartanoa. Matkaa alueelta linnalle on noin 800 m.

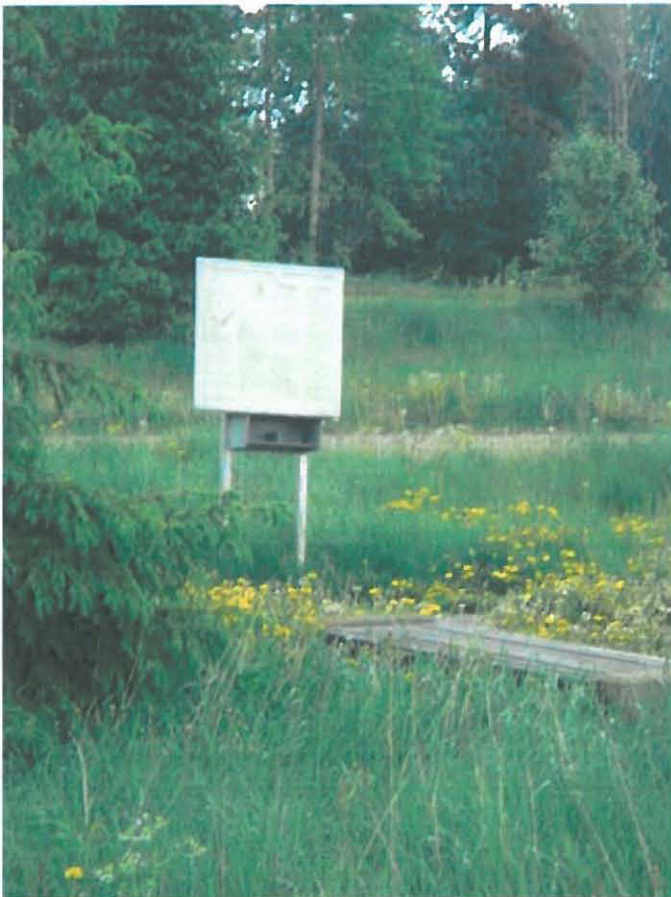
Pysäköintialueen raunalla olvan opasteen lähelle ei pääse pyörätuolilla.

Linnanrauniontie on asfaltoitua maantietä. Tie kulkee mutkitellen läpi vehreän maiseman. Jalkakäytävää ei ole, eikä tien varrella ole valaistusta. Reitillä on loivia mäkiä. Pysäköintialue (kartanolle ja linnalle yhteinen) sijaitsee noin 800 m ennen linnaa ja on merkitty opastein. Muita opasteita ei reitillä ole. Hiekkapintaisen pysäköintialueen reunalla on penkkejä, jotka ovat pyörätuolia käyttävän henkilön kannalta saavuttamattomissa kulkureitille levinneen kasvillisuuden takia. Opasteen eteen ei pääse pyörätuolilla.

*Kehittämissuositus: Huoltotoimenpiteet istuskelualueella. Uuden opasteen sijoittaminen niin, että sitä on mahdollisuus tarkastella myös autossa istuen.*

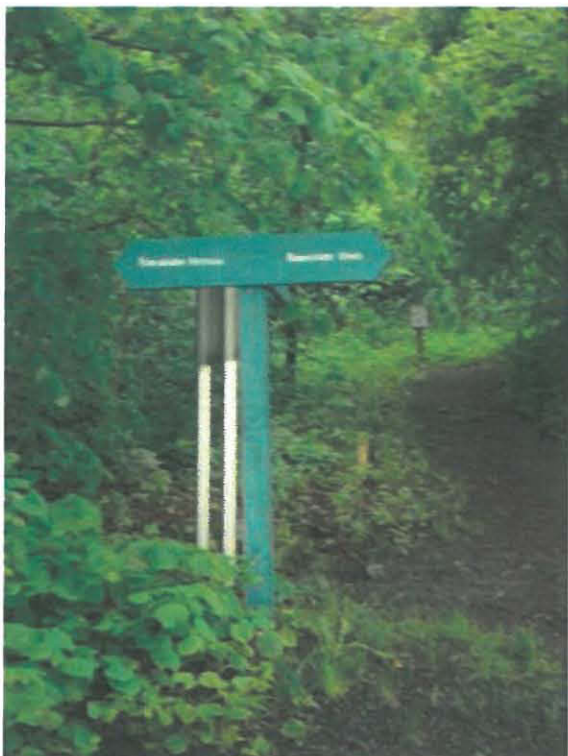
Luontopolun opasteet sijoittuvat osittain tien varteen.

Pysäköintialueen jälkeen yleinen tieosuus päättyy. Ajoa perille ei ole kuitenkaan kielletty liikennemerkein. Tien varrelle (kartanon läheisyyteen) sijoittuu muutama luontopolun opaste, jotka ohjaavat kartanolle ja linnnaan. Näitä opasteita ei kuitenkaan hahmota selkeästi autossa istuen. (Luontopolkua ei tarkasteltu tämän katselmuksen yhteydessä.)

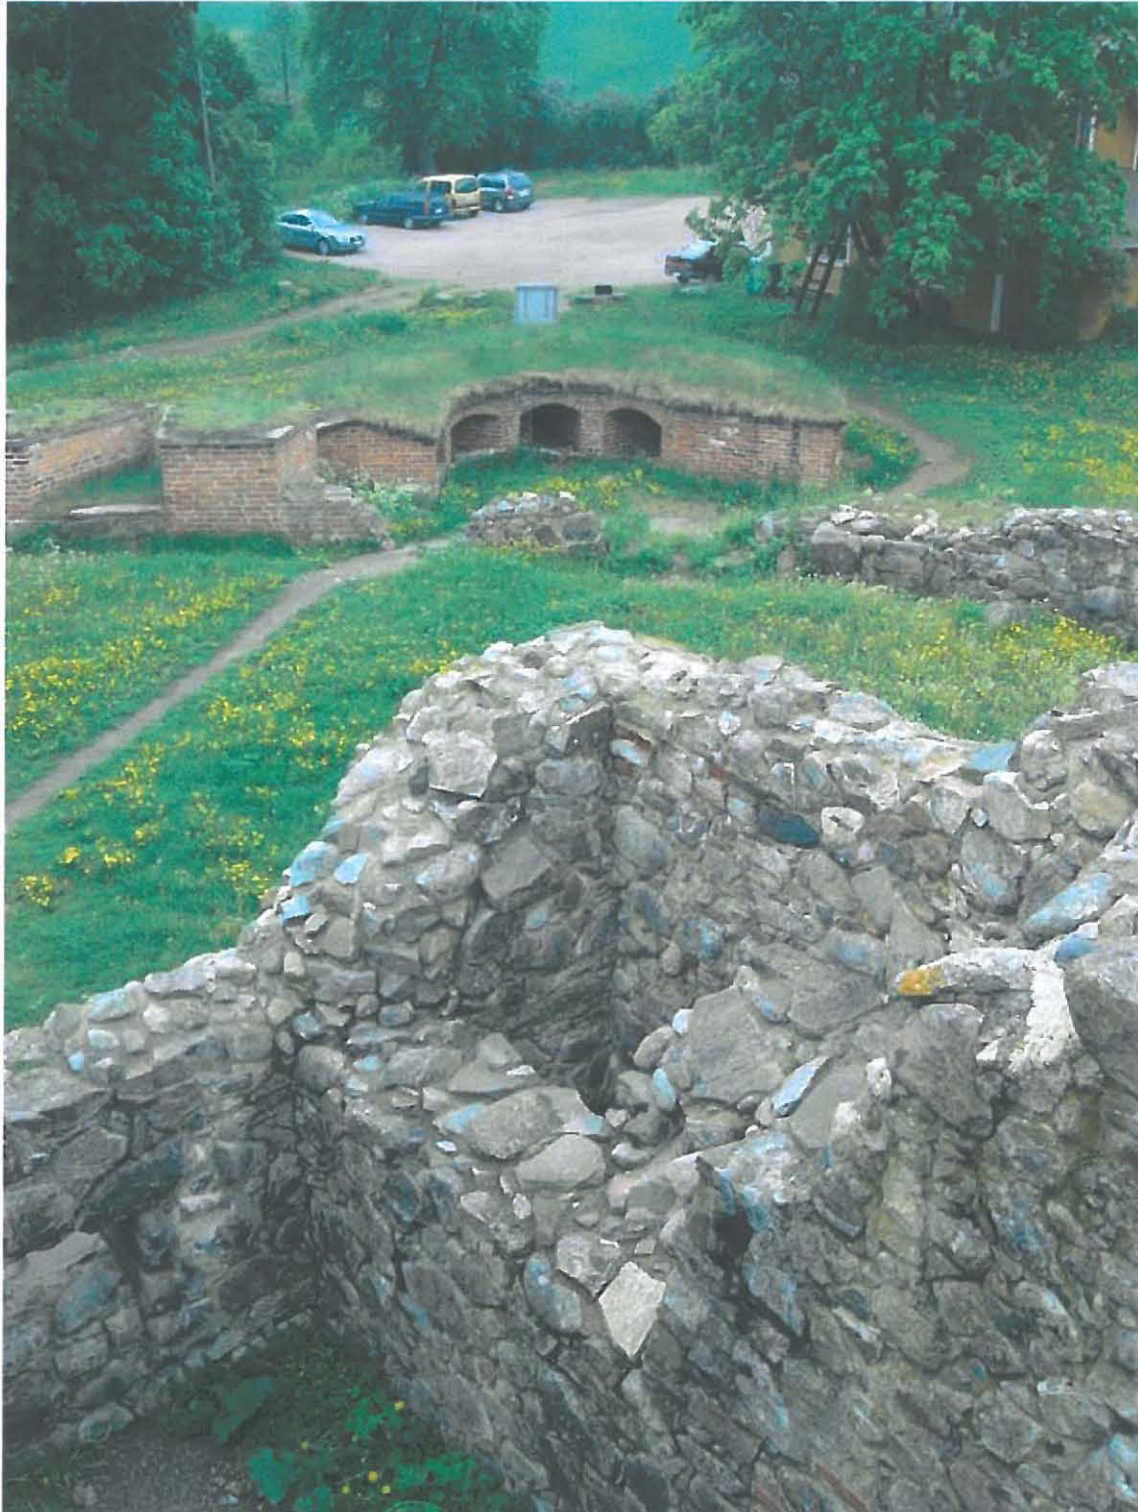
Näkymä näköalapaikalta kohti hiekkakenttää, jolle liikkumisesteisten autopaikat voidaan sijoittaa.

Liikkumisesteisten autopaikat tulee sijoittaa lähemmäs kohdetta. Linnan läheisyydessä on aukea hiekkakenttä, jolle nämä autopaikat voi sijoittaa. Liikkumisesteisten autopaikan alustan tulee olla kova ja tasainen. Paikat tulee merkitä asianmukaisesti ja opastus niille tulee alkaa jo kauempana sijaitsevalta pysäköintialueelta. (Huoltoajo sallittu - liikennemerkki).

*Kehittämisehdotus: Liikkumisesteisille tarkoitettujen autopaikkojen sijoittaminen linnan läheisyyteen.  
Opasteiden kehittäminen.*

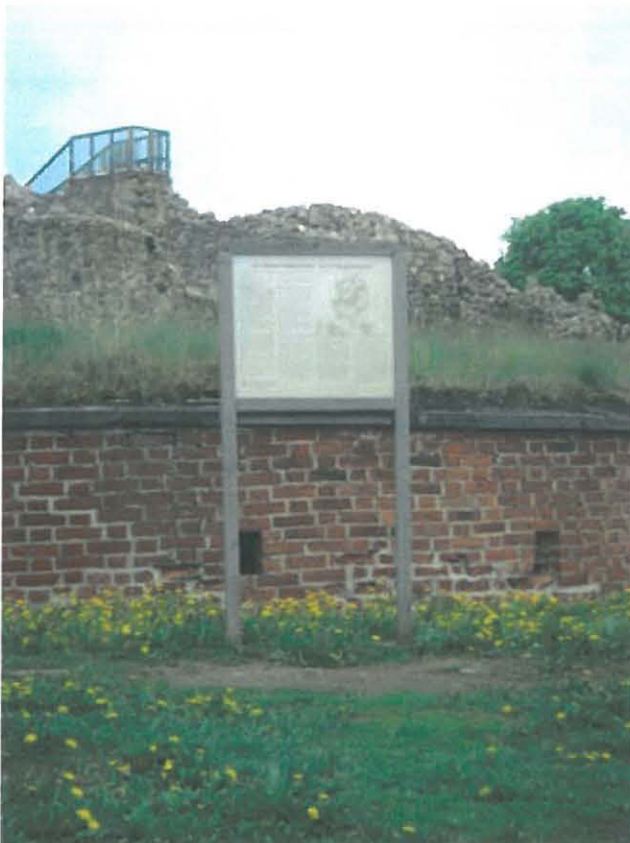
Alueen opastus on nykyisellään puutteellinen ja sitä on tarkoitus uudistaa. Nykyinen pääopaste on hankalasti luettavissa pyörätuolia käyttävää henkilöä ajatellen. Opasteen läheisyyteen pääsee, mutta se on sijoitettu liian korkealle. (Kyltti estää myös linnan raunoiden näkemisen opastetta lukiessa.)

Nykyinen pääopaste alueella.

Ensimmäisen alueopasteen luonteva sijaintipaikka olisi kartanon ja linnan yhteinen pysäköintialue. Opasteesta tulee ilmetä ainakin liikkumisesteisten autopaikkojen sijainti lähempänä linnaa ja kulkureittien pituudet. Toinen alueopaste voi sijaita linnan läheisyydessä.

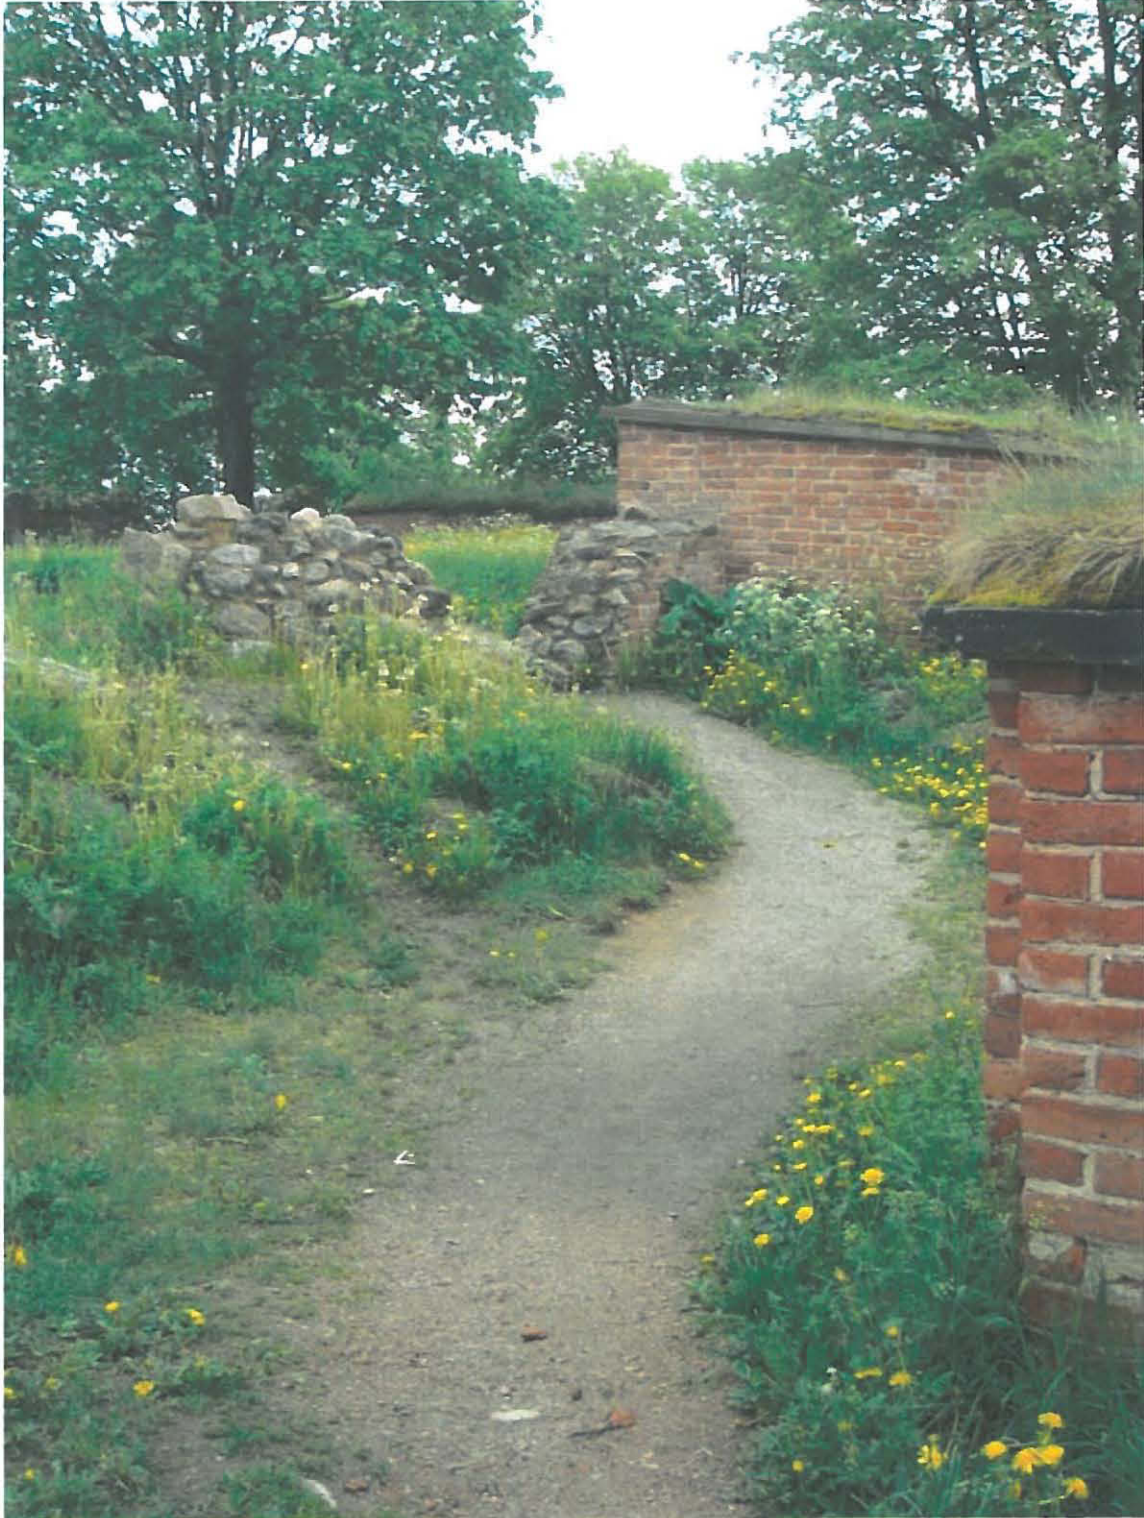
Pääasiallinen sisäänkäyntireitti. Kulkuväylä on liian jyrkkä pyörätuolinkäyttäjälle.

Pääasiallinen kulku linnaan on ajateltu tapahtuvaksi pyöreän tornin kautta ensimmäiseen esilintaan. Kulkuväylä on suhteellisen kovaa maata ja niittymäisen nurmen rajaama. Kulkuväylällä on kuitenkin (muurin)kiviä ja se on niin jyrkkä, ettei se sovellu pyörätuolia käyttävälle henkilölle. Myös sivuttaiskaltevuus vaikeuttaa kulkemista. (Siltamaisen rampin rakentaminen kulkuyhteydeksi ensimmäiseen esilintaan aiheuttaisi myös erittäin massiivisen rakennelman.)

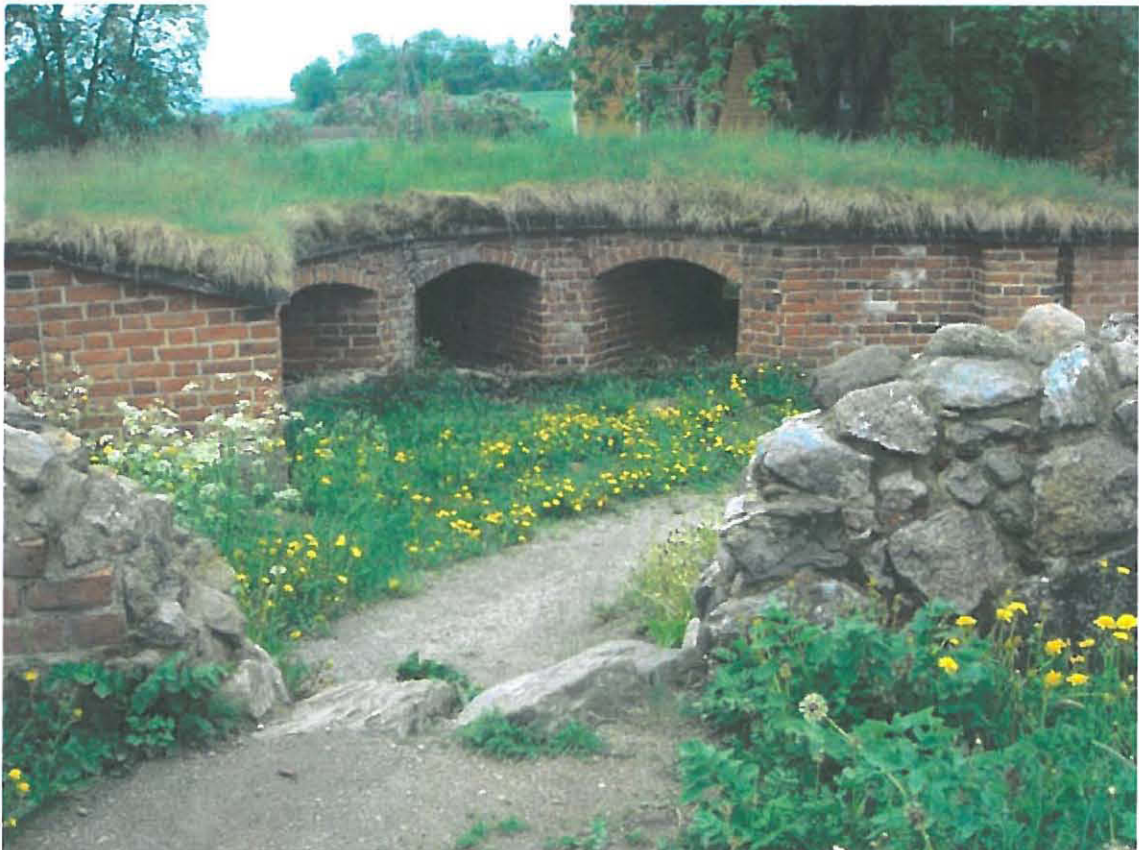
Pääsisäänkäyntireitti esilinnan puolelta katsottuna. Kulkuväylällä muurinkiviä.

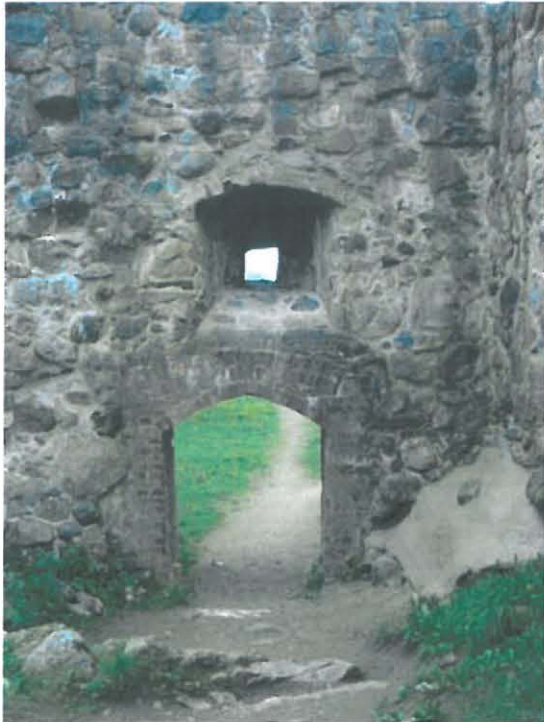
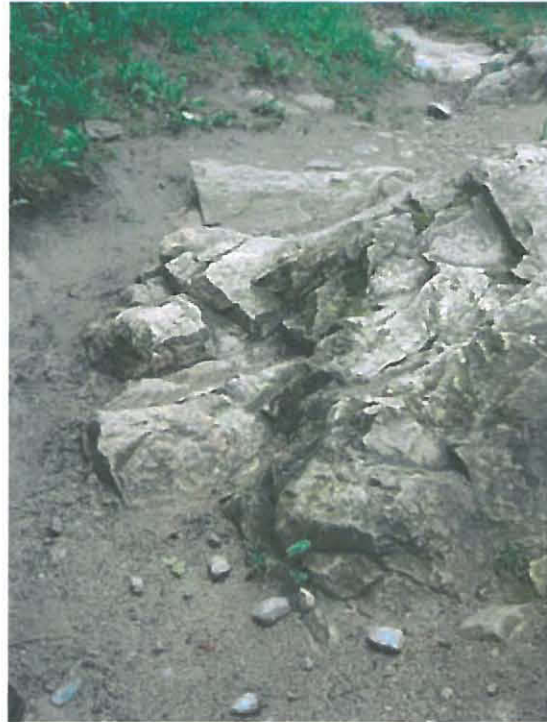
Sisäänkulkuväylä päälinnaan on jyrkkä ja pinnaltaan epätasainen.

Näköalapaikan portaissa ei ole tarkoituksenmukaista käsijohdetta.

Ensimmäisestä esilinnasta on kulkuyhteys päälinnaan (pääsisäänkäytävä). Reitillä on portaita (erikorkuisia kiviaskelmia) ja jyrkästi nousevaa maastoa. Helppokulkuisemman portaan ja tarkoituksenmukaisten käsijohteiden rakentaminen parantaisi tilannetta esteettömyyden kannalta. (Käsijohde mieluiten molemmille puolille porrasta.)

*Kehittämisehdotus: Pyörätuolille (avustajan kanssa) soveltuvien reittien selvittäminen. Käsijohteiden lisääminen kohtiin, joissa on tasoeroja. Käsijohteen lisääminen näköalatasanteen kaiteeseen. Kontrastiraitojen lisääminen porrasaskelmiin.*

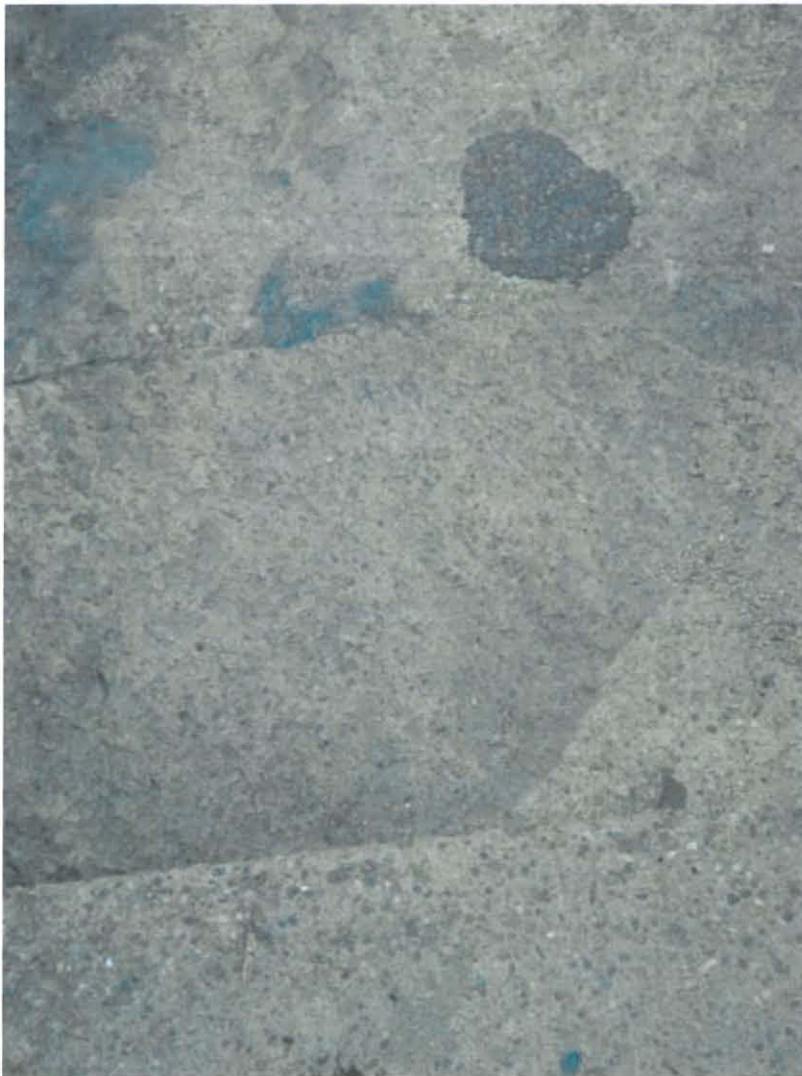
Päälinnan reunalla on näköalapaikka. Sinne johtavat jyrkät kiviportaat. Alemmalla osuudella ei ole käsijohteita. Ylemmän osuuden kaiteesta saa hieman tukea, mutta varsinaisia käsijohteita ei ole. Askelmien nousujen korkeudet vaihtelevat suuresti. Askelmia on myös vaikea hahmottaa puutteellisen kontrastin takia. Näköalapaikalla on penkki levähättämistä varten ja raunioiden kokonaisuuden hahmottaa parhaiten juuri ylhäältä käsin. Tarkoituksenmukaiset käsijohteet helpottaisivat portaissa kulkemista. Ainakin ylimmän askelman reuna tulisi merkitä selkeällä kontrastiraidalla.

Näköalapaikalle johtavissa portaissa askelmat eivät erotu kontrastein.

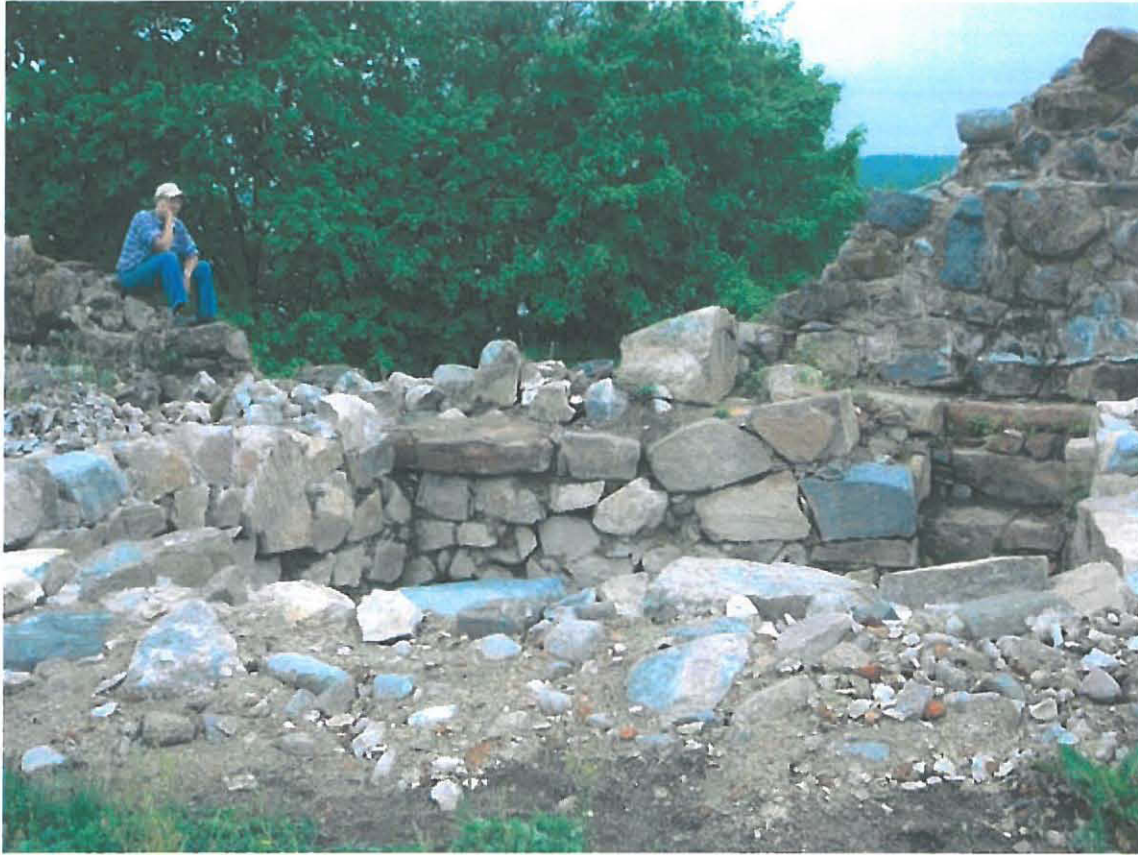
Esiin kaivettu torni aiheuttaa putoamisvaaran. Kuoppa täytetään rakenteiden suojaamiseksi ja putoamisvaaran poistamiseksi.

Päälinnan reunalle sijoittuvan tornin alue on kaivettu esiin. Nykyisellään se aiheuttaa putoamisvaaran. Koska alueelle ei haluta rakentaa suoja-aitoja, tornin alue täytetään putoamisvaaran poistamiseksi ja rakenteiden suojaamiseksi.

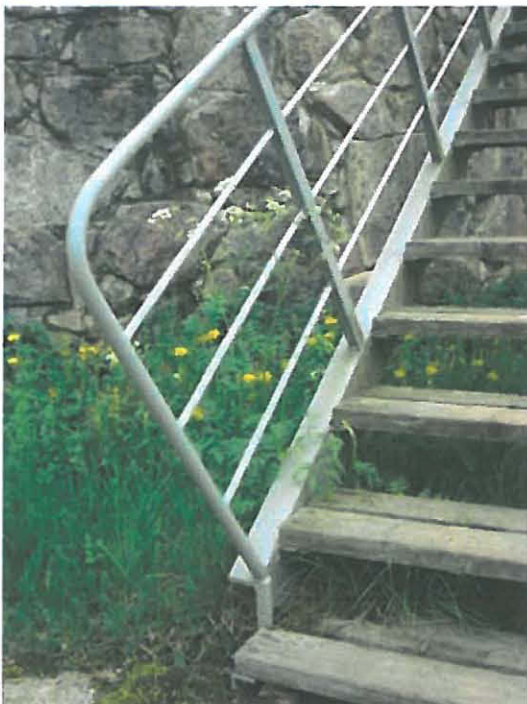
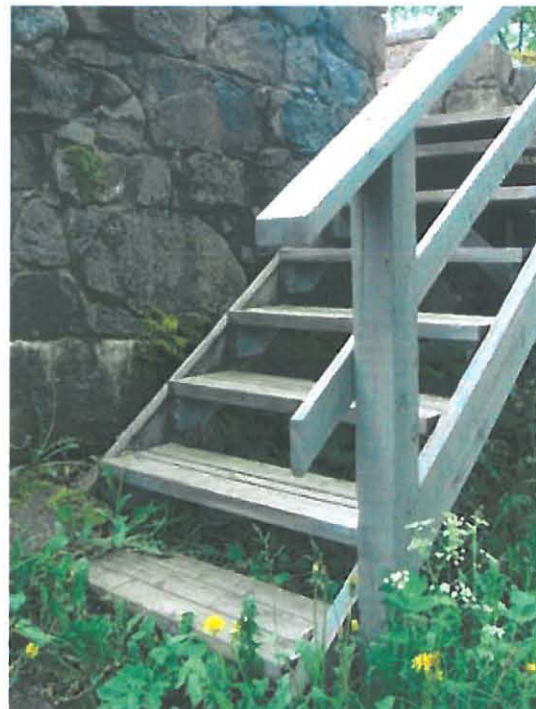
Avoaskelmat voivat aiheuttaa kompastumisen. Puisen portaan kaide ei toimi tarkoituksenmukaisena käsijohteenä. Pitävää otetta on hankala saada.

Päälinnan pohjoispuolella olevat portaat ovat metallirunkoiset avoportaat (askelmalaudat puuta). Käsijohteesta (kaiteesta) saa pitävän otteen. Avoaskelmat voivat aiheuttaa kompastumisen, mutta niiden etuna on nopea kuivuminen kosteassa ulkotilassa. (Askelmien väliin jää joissakin kohdissa rako.) Vinoon asetetut pinnat voivat vaikeuttaa tasapainon säilyttämistä antamalla väärän mielikuvan pystysuunnasta.

Alueella käytetyssä puuportaiden mallissa kaide ei toimi hyvänä käsijohteena: pitävää otetta on hankala saada.

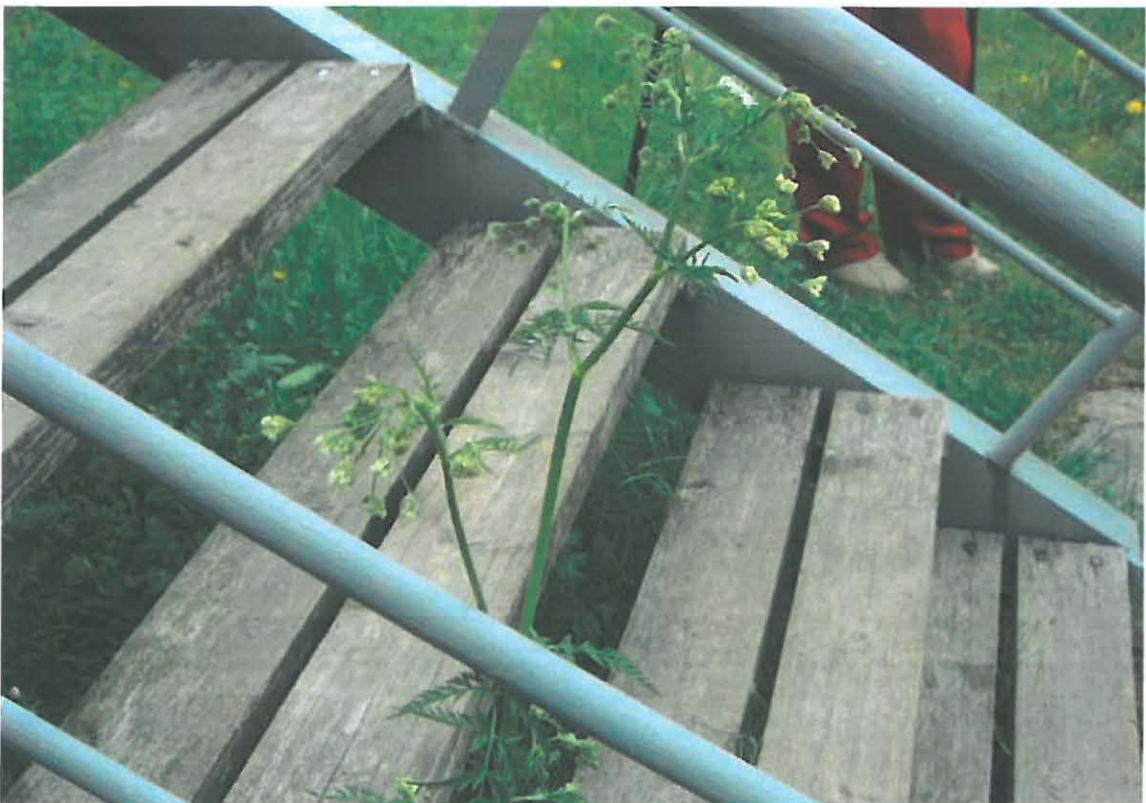
Avoaskelmien väliin jää paikoitellen rako.

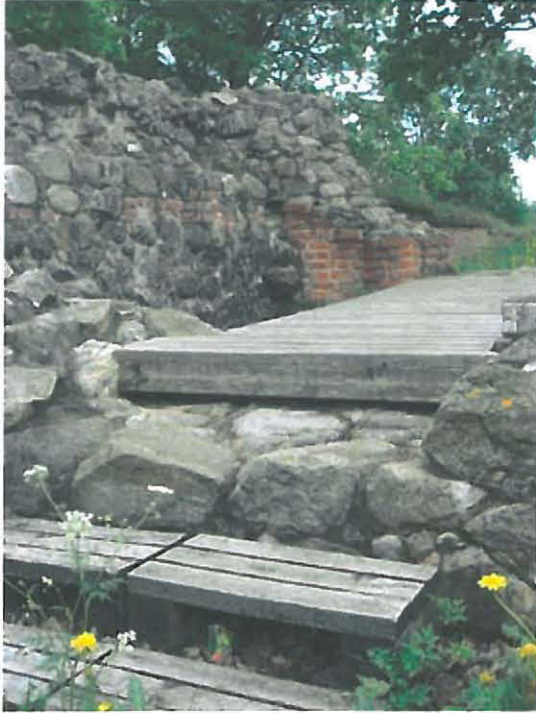
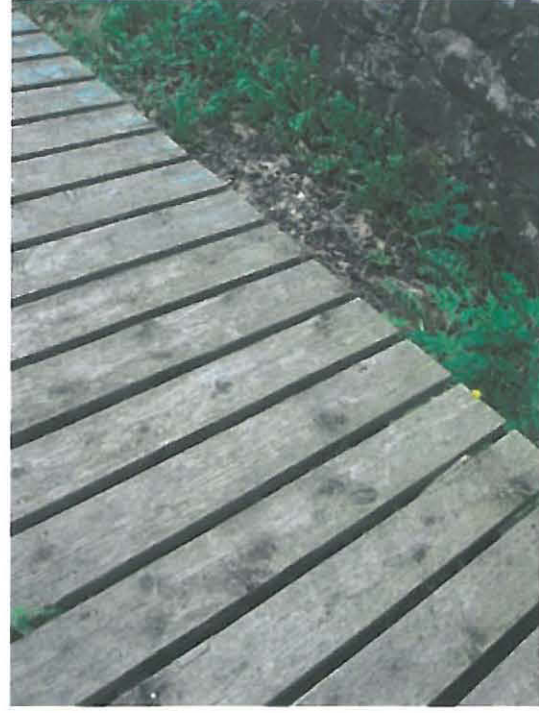
Ensimmäisen ja toisen esilinnan väliin sijoittuva puusilta on kaiteeton. Sillalle johtaa kaksi avoporraskaskelmaa. Portaissa ei ole käsijohdetta. Kaiteen ja suojareunan rakentaminen parantaisi käyttöturvallisuutta (nykyisellään putoamisvaara). Laudoituksen raot tulee pitää riittävän pieninä myös laudoitusta uusittaessa.

Kaiteeton siltaosuus aiheuttaa putoamisvaaran. Käsijohteiden lisääminen lisäisi käytettävyyttä.

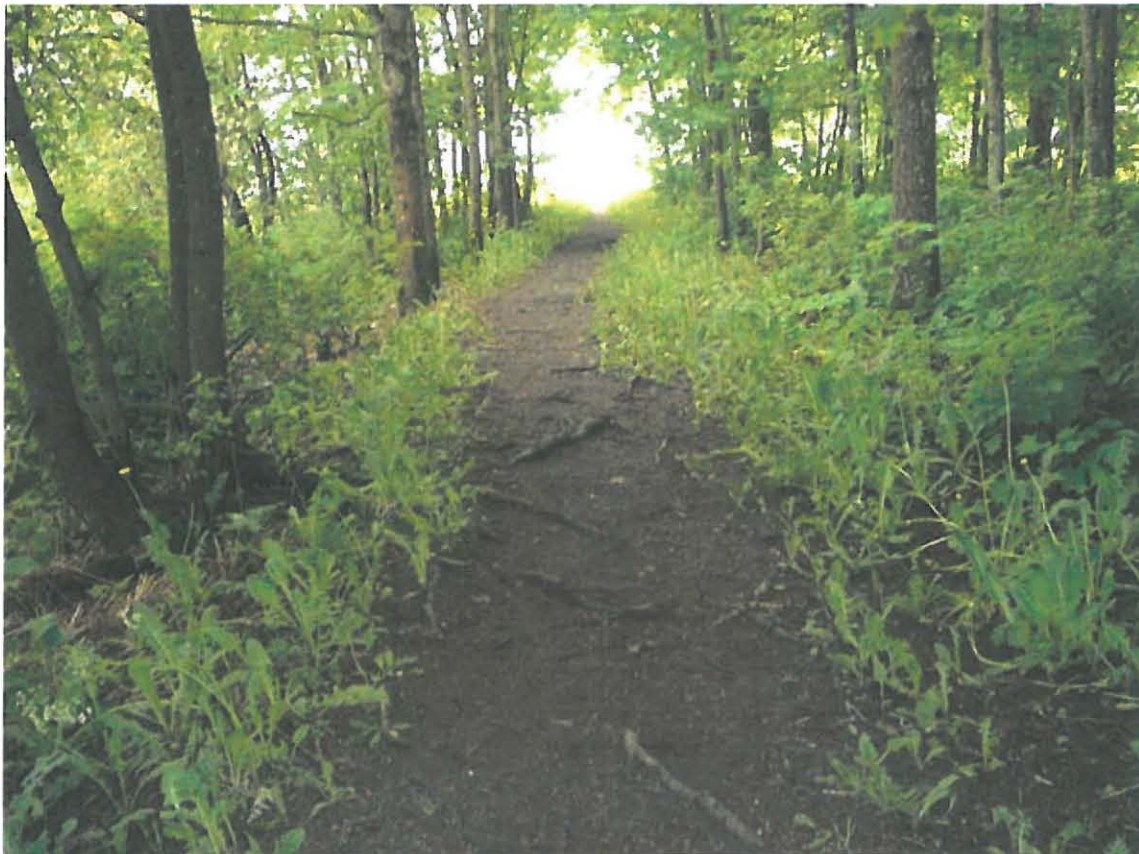
Rantaan vievällä polkuosuudella maasta esiin työntyvät juuret hankaloittavat pyörätuolilla kulkemista ja voivat aiheuttaa kompastumisen.

Lähempänä rantaa kulkee myös toinen polku alueen ympäri. Polku on hyvin kapea ja sen käytettävyyttä hankaloittavat pinnassa kulkevat puiden juuret ja esiin työntyvät kivet.

*Kehittämisehdotus: Kulkuväylien muuttaminen myös pyörätuolia käyttäville henkilöille soveltuvaksi (myös rollaattorit ja lastenrattaat). Kulkureittien opasteiden suunnittelu (etäisyyksien merkitseminen tärkeää). Levähdyspaikkojen lisääminen.*

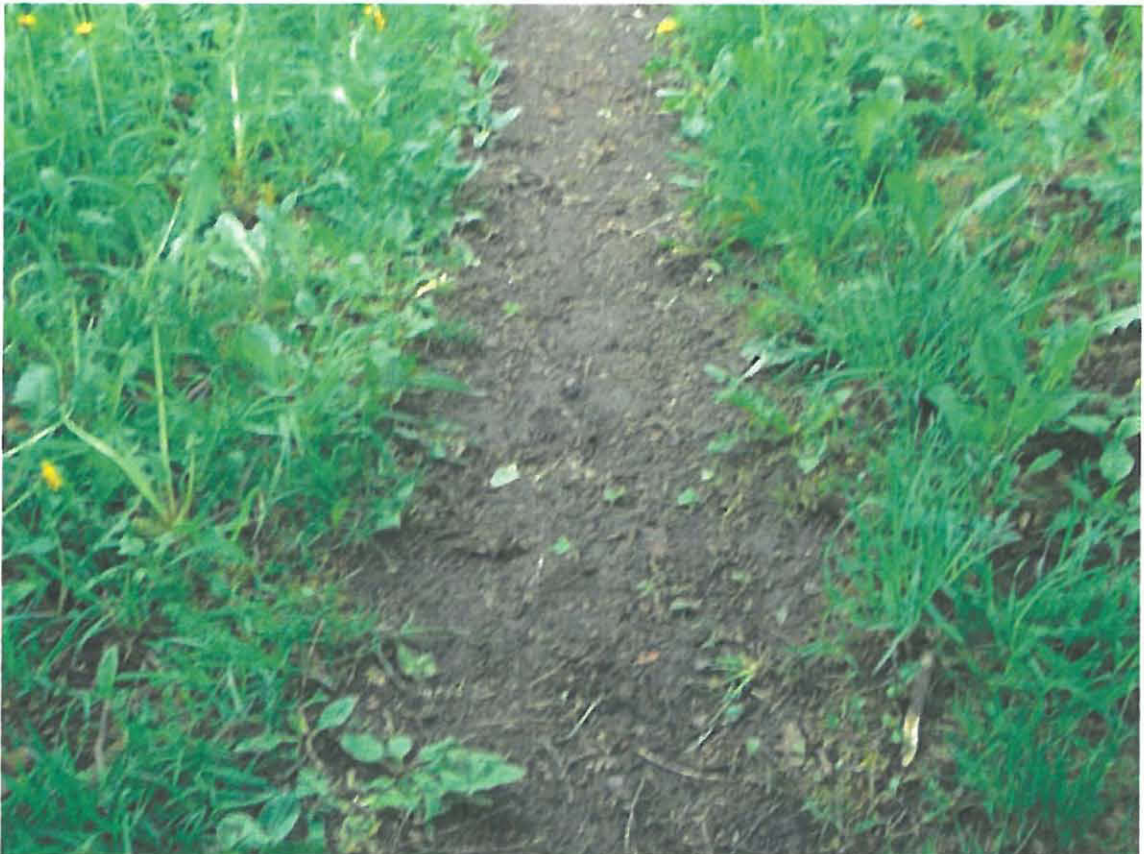
Linnaa kiertää tie, jota ympäröivä kasvillisuus on rehevöitynyt. Tie on nykyisellään vain kapeahko polku, joka on kuitenkin suhteellisen kovapohjainen. Tältä reitiltä avautuu kauniita näkymiä linnanraunioille ja sen varrella on grillipaikka sekä yhteys laiturille. (Laiturille ei ole mahdollista päästä pyörätuolilla tasoeron vuoksi.)

Kulkureitti linnan ympäristössä on paikoitellen hyvin kapea polku.

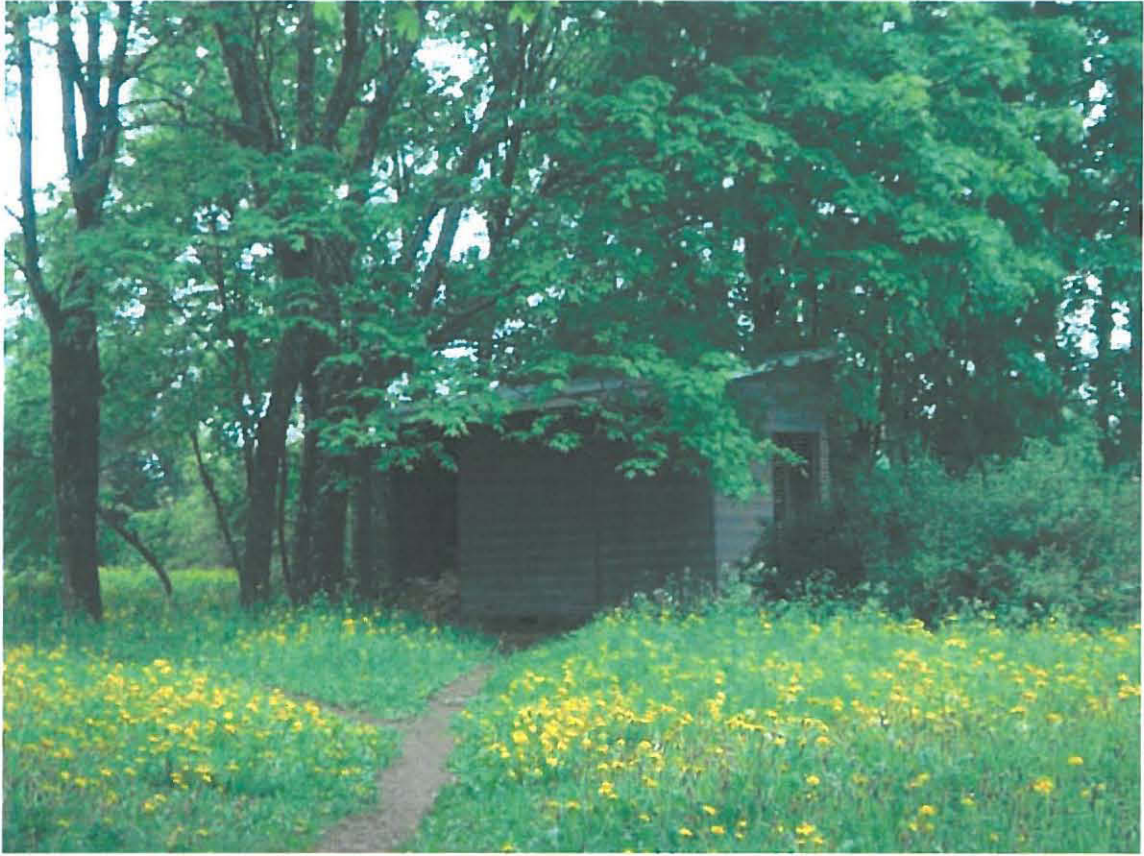
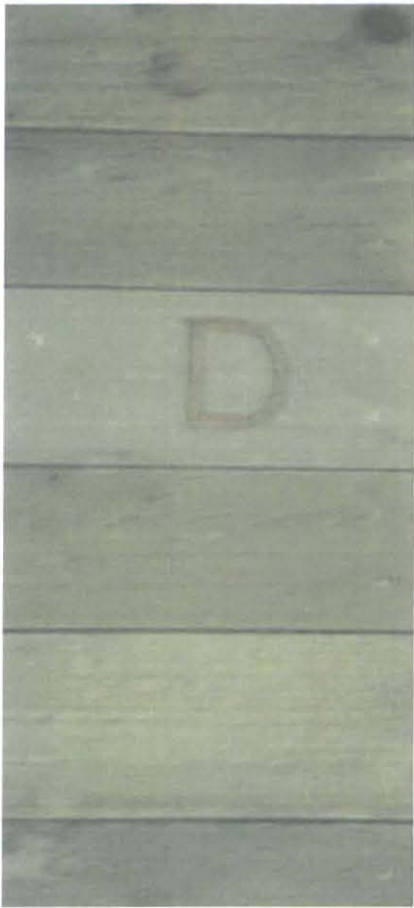
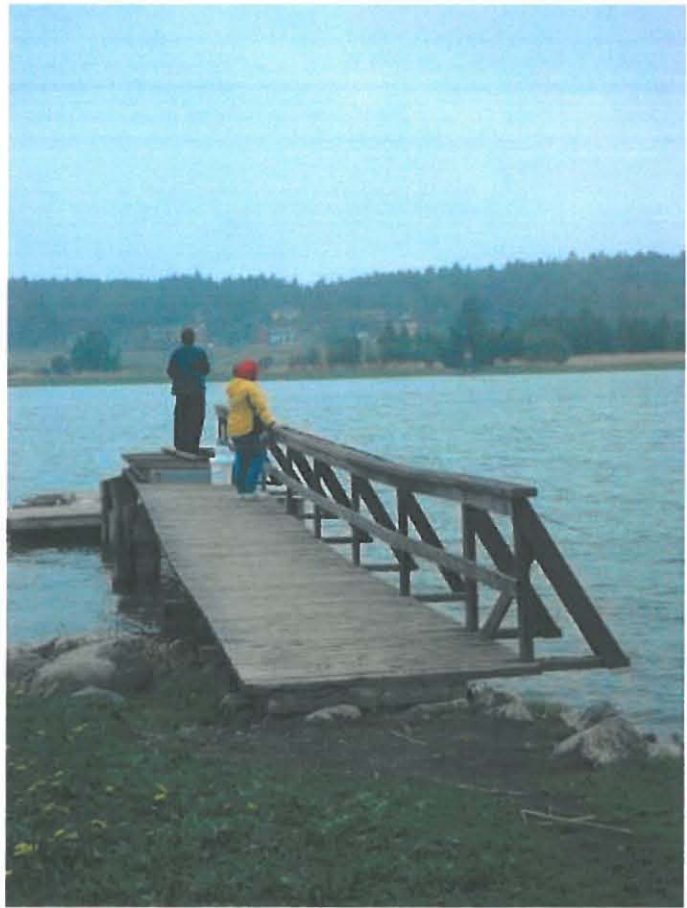
Alueella on yleisön käyttöön tarkoitettu puucee. Naisten ja miesten puolten opasteet ovat kontrasteiltaan hyvin heikot eikä niissä ole käytetty symboleja. Ovella on tasoero. (Tilat eivät sovellu pyörätuolia käyttävälle henkilölle.)

Viereisen sivun kuvat: Alueella ei ole liikkumisesteisille soveltuvaa wc-tilaa. Puuceen opasteen kontrastit ovat heikot. Laiturille ei pääse pyörätuolilla tasoeron vuoksi.

*Kehittämisehdotus: Toimintojen sijainnista kertovat opasteet.  
Inva-wc.  
Kalusteissa tulee huomioida erilaiset käyttäjät.*

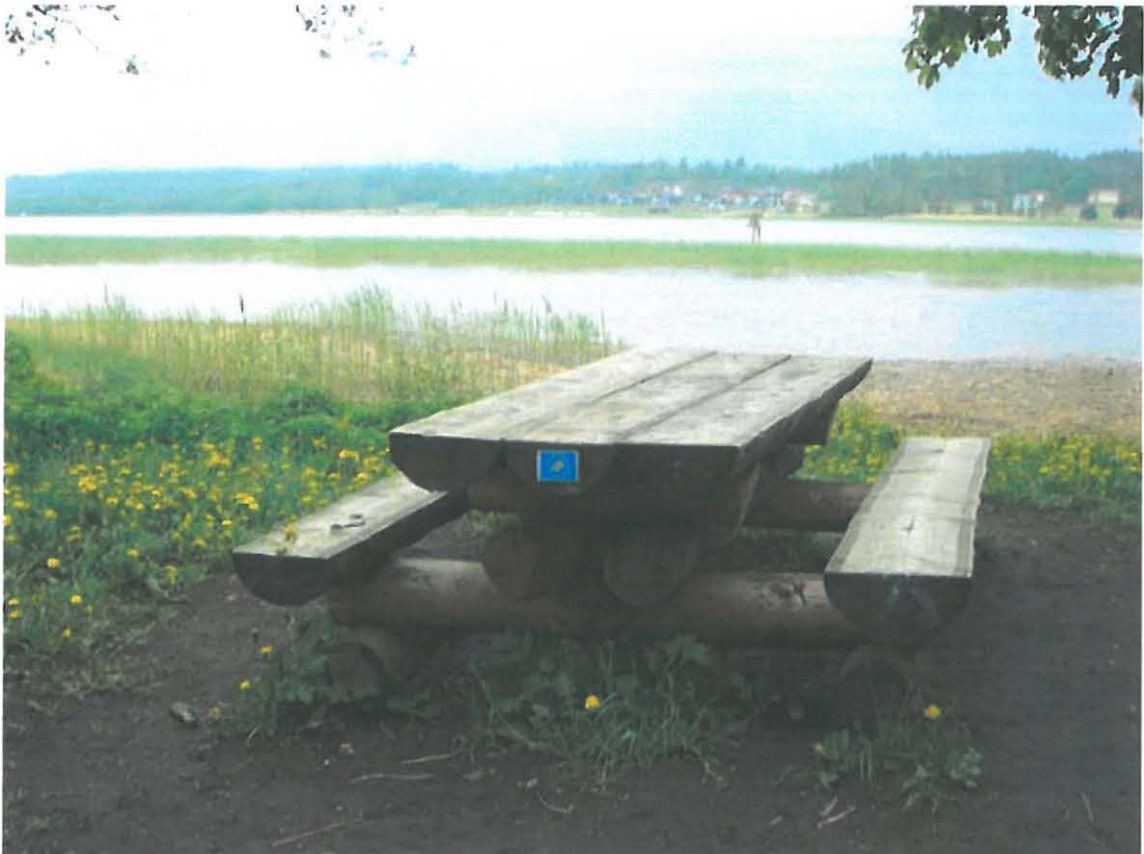
Rannalla on myös grillipaikka. Grillin läheisyyteen on mahdollista päästä myös pyörätuolilla. Penkit ja pöytä ovat kiinteitä. Pöydän jalkojen rakenteet hankaloittavat pöydän päädyssä istumista pyörätuolia käyttävän henkilön kannalta.

Pöydän jalkarakenteet vievät vapaata jalkatilaa pöydän päässä. Pyörätuolilla ei tahdo päästä riittävän lähelle.

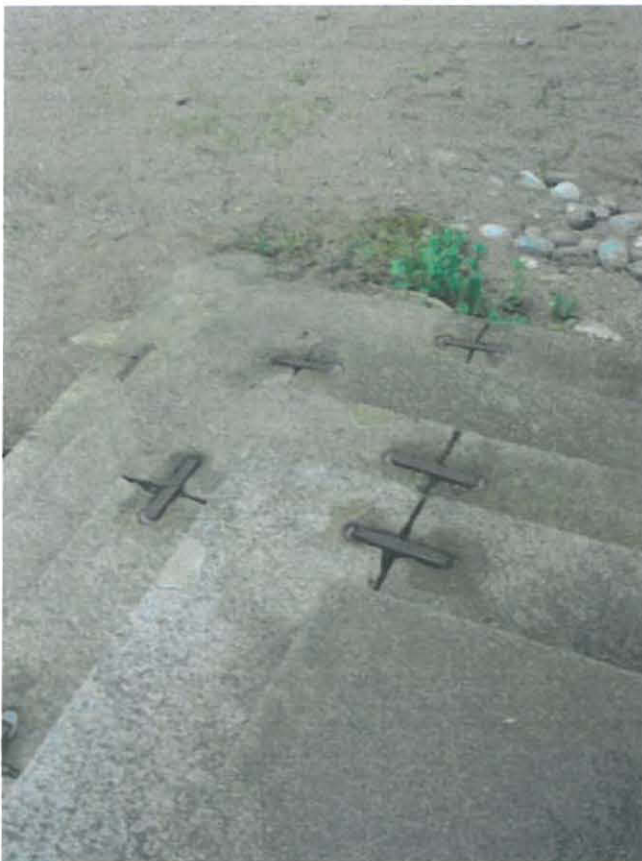
Pääsisäänkäynnillä on portaita. Porrasaskelmissa ei ole selkeää kontrastia. Rakennukseen johtaa myös toinen sisäänkäynti keittiön kautta. Tällä sisäänkäynnillä portaita on (ulkopuolen porrasaskelman) lisäksi myös sisällä. Korkeusero on keskimäärin sama. Kummassakaan portaassa ei ole käsijohteita. Käsijohteen lisääminen parantaisi käytävyyttä.

Viereisen sivun kuvat: Kartanon pääsisäänkäynnillä on portaita.

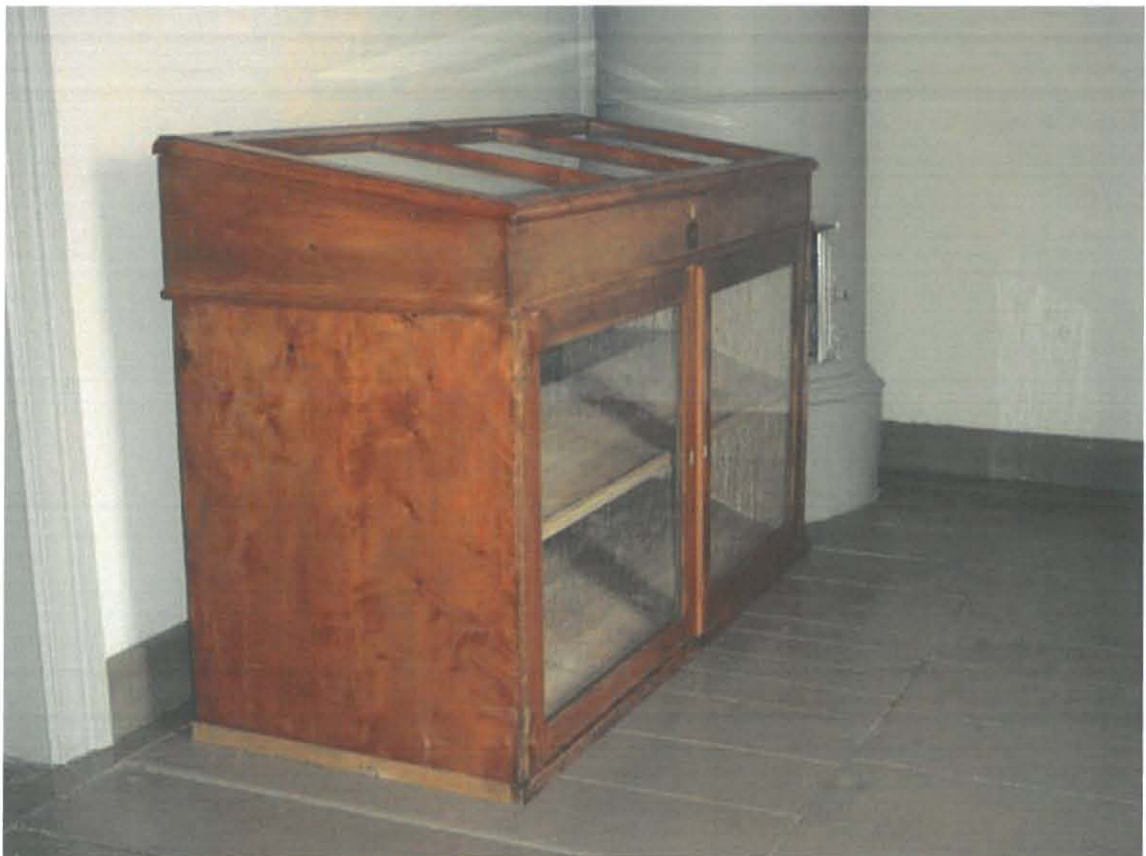
Näyttelyn kuvat ja tekstit on sijoitettu (linnoituksen näyttelyssä) osittain liian korkealle pyörätuolia käyttävää henkilöä ja lapsia sekä lyhytkasvuisia ajatellen. Myös yksittäisiä tekstikylttejä oli sijoitettu nurkkaan niin, että niiden lukeminen pyörätuolissa istuen on hankalaa – tuolin kanssa ei pääse riittävän lähelle. Teksti ei myöskään erotu tausta kontrastina parhaimmalla mahdollisella tavalla taustan läpinäkyvyyden vuoksi. Osa vitriineistä oli sijoitettu keskelle kulkureittiä. Matalampien vitriinien eteen ei pääse riittävän lähelle pyörätuolilla.

Vanhojen vitriinien ääreen ei pääse riittävän lähelle pyörätuolilla.

Kehittämisehdotus: Esteettömän sisäänkäynnin järjestämisen eri vaihtoehtojen selvittäminen.  
Kynnyskiilat tai mahdollinen kynnysten poistaminen.  
Esteettömyyden huomioiminen näyttelyä uusittaessa.  
Mahdollinen DVD-esitys  
Apuvälineiden (esim. palvelusilmukka / induktiosilmukka lipunmyyntiin, suurennuslasi) hankkiminen.

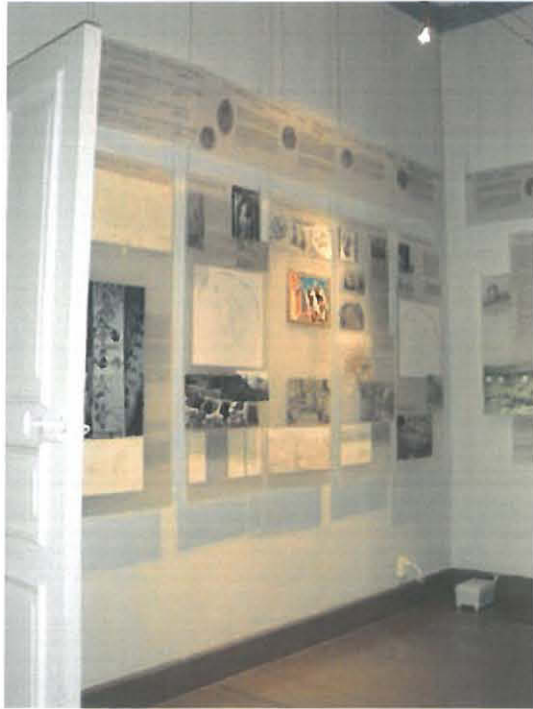
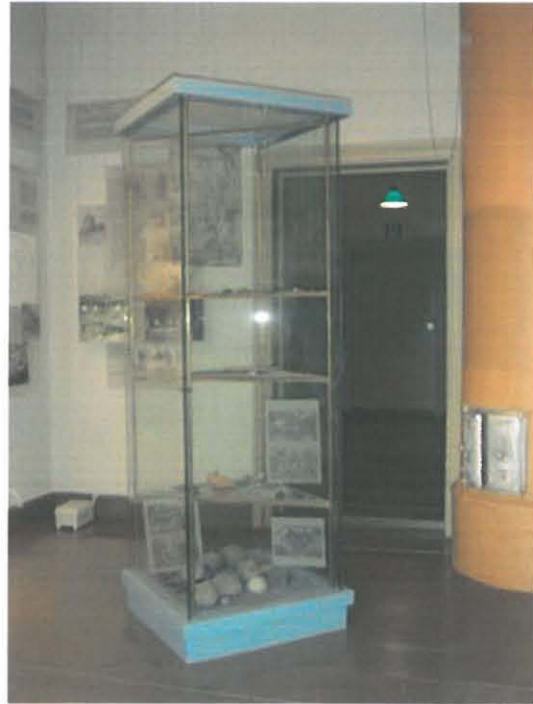
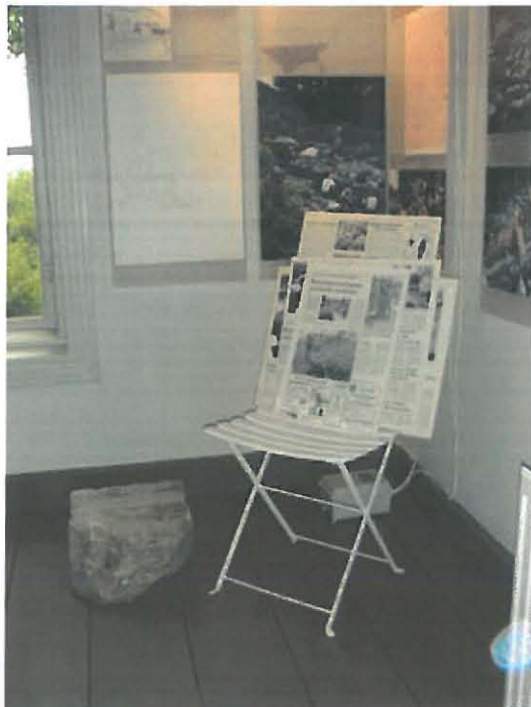
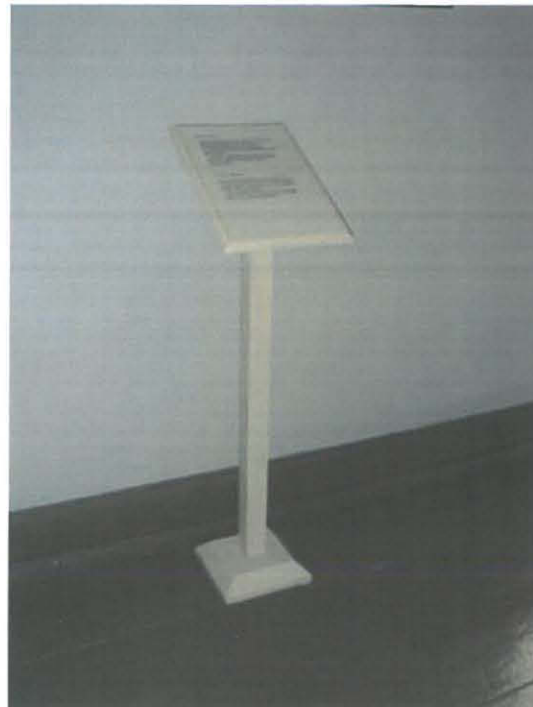
Viereisen sivun kuvat: Sisätiloissa on jopa 100 mm korkuisia kynnyksiä. Kartanon tiloissa olevassa linnanraunioista kertovassa näyttelyssä on pienoismalli, mikä ei kuitenkaan kestä koskettelua.

Osa näyttelyn selostusteksteistä on laitettu liian korkealle. Sijoitus nurkkaan on myös hankala pyörätuolia käyttävän henkilön kannalta.

Osa vitriineistä oli sijoitettu keskelle kulkuväylää.

Pylväsmäiset telineet (luontonäyttely), joissa opastetextiä ovat myös pyörätuolia käyttävän henkilön ulottuvilla. Näyttelystä on myös ns. käsiohjelmana luettavaa informaatiota, joiden kirjasinkoko on kuitenkin turhan pientä.
