Järvenpää
AINOLA

HUOLTORAKENNUKSEN KUNTOARVIO

4.1.2007
Olli Cavén, Selja Flink, Simo Freese

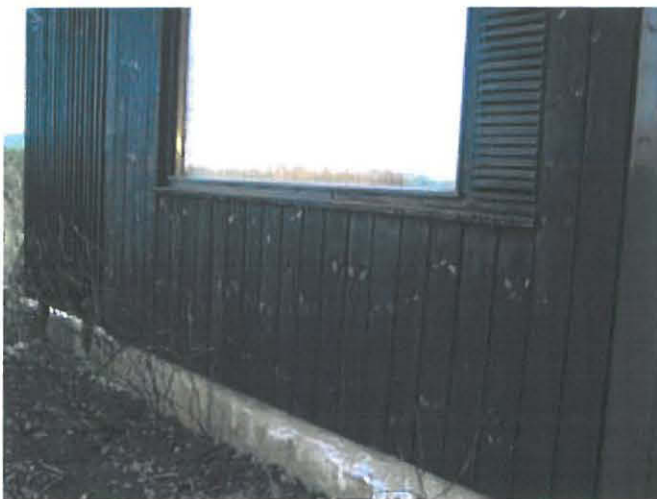
Perustukset vaikuttivat olevan ehjät ja kunnossa. Sokkelissa on eteläpäädyssä harmaita rantuja (suolaa?), joka voisi johtua hiushalkeamiin kertyneestä kosteudesta.

Eteläpäädyn betonisokkelissa on harmaita juovia. Pihkaiset oksanreiät erottuvat tummasta ulkuvuorauksesta eteläisillä sivuilla.

Ulkokuoraus on erittäin hyväkuntoinen. Eteläpäädyssä ja lounaissivulla oksankohdat ovat erittäneet pihkaa, mikä erottuu vaaleampina läikkinä. Nämä julkisivun osat voitaisiin ulkonäkösyistä käsitellä uudelleen, teknisesti tähän ei ole tarvetta. *Ks. kuva sivulla 2.*

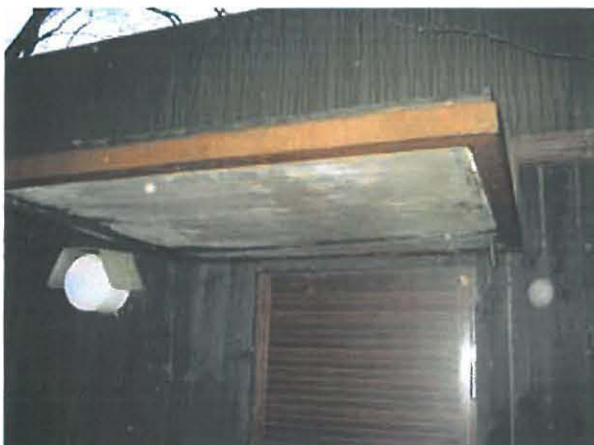
Lipan päällisen huopa (kumi?) repsottaa ja alapinnan vanerissa on jälkiä vesivuodosta. Lippa täytyy kunnostaa uusimalla vesikate ja mahdollisesti alapinnan vanerikin.

Sisäänkäynnin lippa ja alkuperäinen ulkovalaisin.

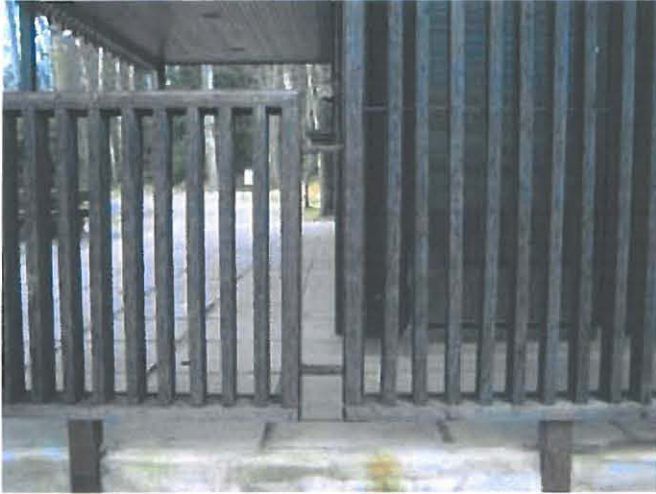
Säleikköjen pinnoitus on kulunut ja se tulisi uusia muun ulkomaalauksen yhteydessä.

Lippukioskin yleisö-wc:n suojana oleva säleikkö.

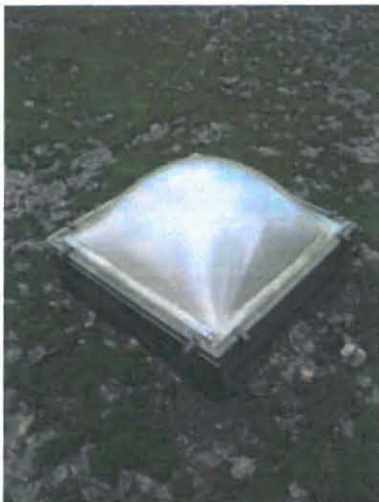
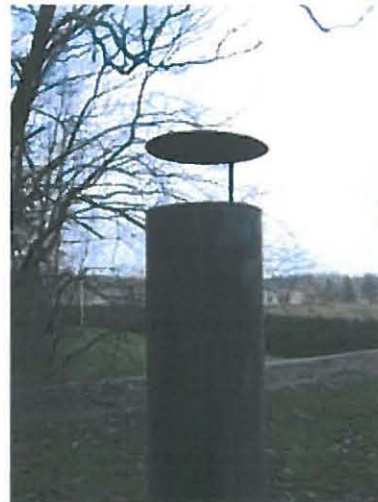
Katto on sammaloitunut, mutta vaikuttaa ehjältä. Yhden kattoikkunan sisäpuolisissa rakenteissa on jälkiä vesivuodoista, joka voi olla myös sisäpuolista kondenssikosteutta. Sammalet ja singelikerros täytyy poistaa ja katon huopakerrokset tarkistaa. Erityistä huomiota tulee kohdistaa läpivientien kuntoon.

Kattovesien poistokaivojen tukkeutumisen estämiseksi täytyy ritilöiden rakenne suunnitella uudelleen. Sokkelissa sijaitsevat poistoputken päät täytyy mahdollisesti johtaa suoraan maanalaiseen sadevesiputkeen. Nykyisellään ne roiskuttavat veden sokkeliin.

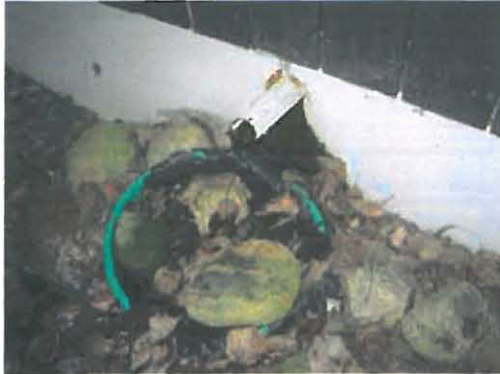
Kattovesien poistoputkien päät roiskuttavat vettä sokkeliin.

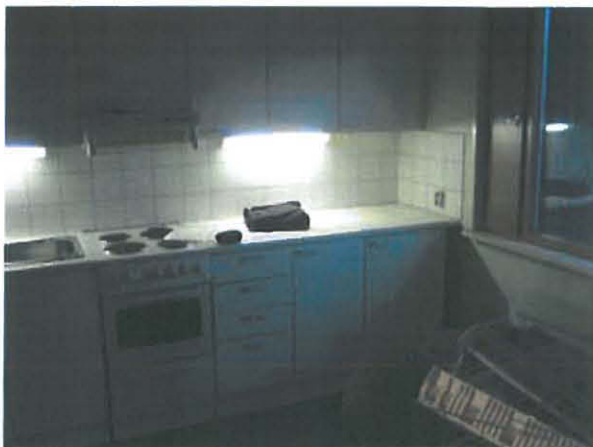
Keittiön kalusteet on uusittu 1980-luvulla.

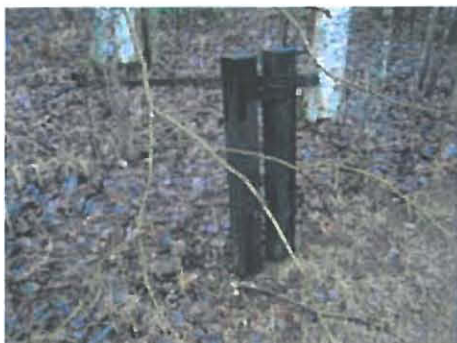
Asunnon sisäänkäynnille johtavalla polulla on rakennuksen tyylin mukainen puomi. Ulkovalaisimena on Tapiola-valaisimia (3 kpl?). Valaisimet ovat rikki. Rakennuksen seinässä, sisäänkäynnin vieressä on alkuperäinen seinävalaisin. Toinen seinävalaisin välikössä on myöhempi.

Puomi on estänyt museovieraiden kulkemisen asunnon alueelle.
