TAMMINIEMI

SISÄIKKUNOIDEN JA -OVIEN KONSERVOINTI JA RESTAUROINTI

Tämä raportti käsittelee Tamminiemen päärakennuksen sisäikkunoiden ja -ovien konservointi- ja restaurointitöitä. Työt tehtiin 1.4.2011-30.11.2011 välisenä aikana.

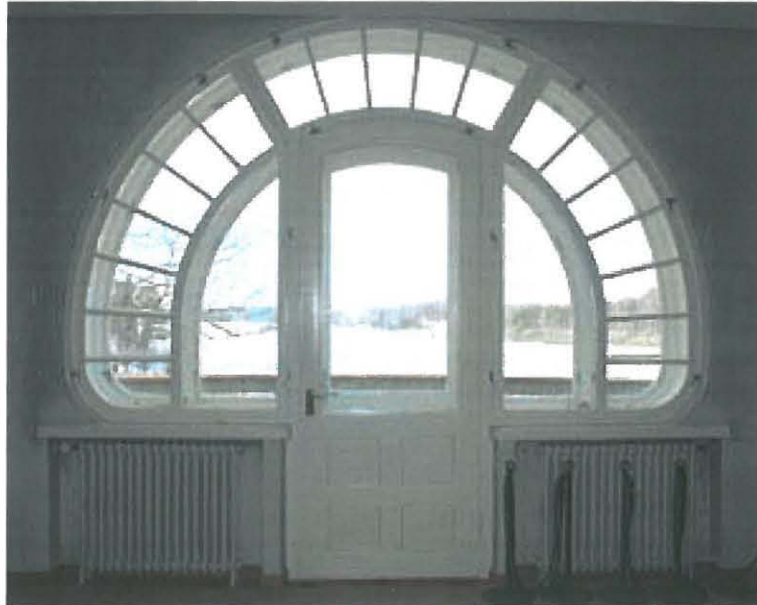
Kuva 1. Yleiskuva ruokasalin ikkunasta ja ovesta F213.

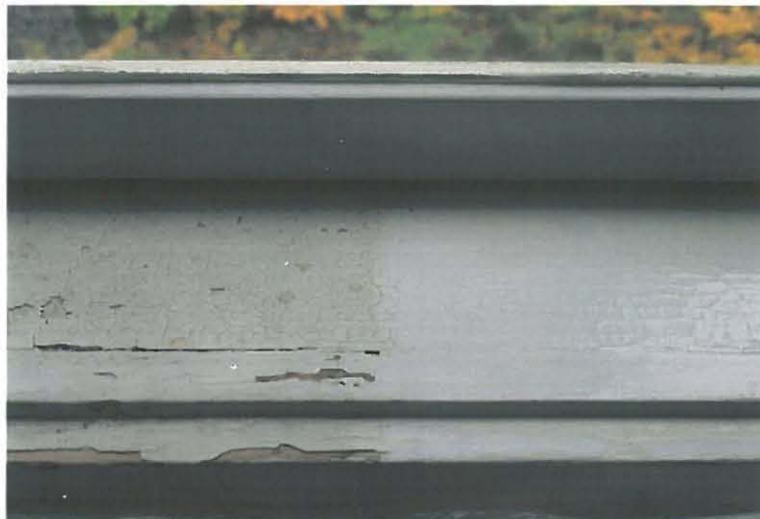
Kuva 2. Ikkuna F123. Rajakohta ennen ja jälkeen konservoinnin.

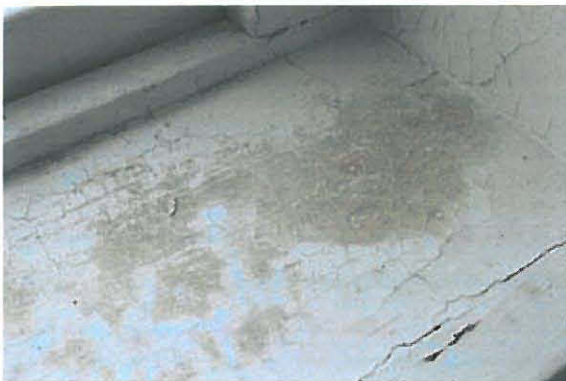
Kuva 4. Krakleerausta ja likaa

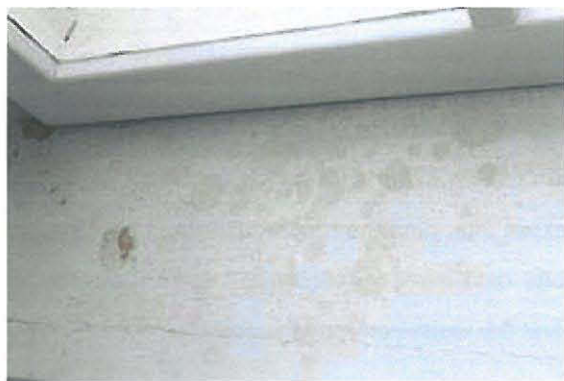
Kuva 5. Kalkkimaaliroiskeita.

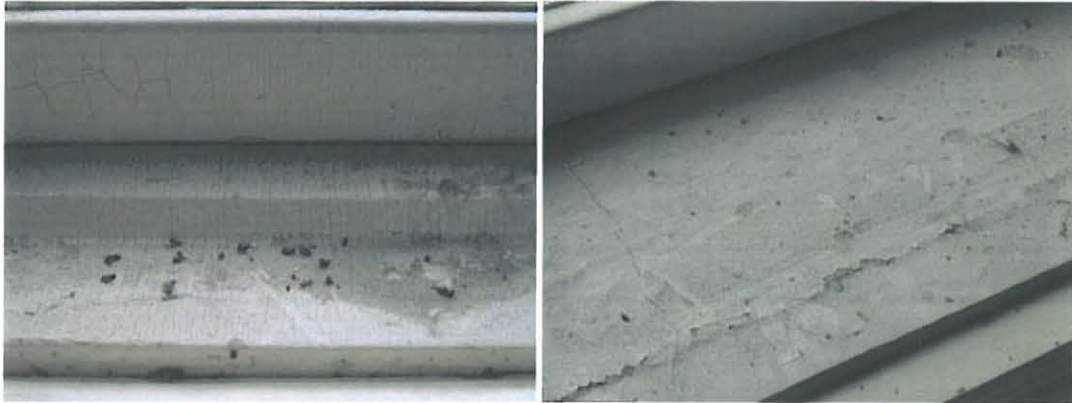
Kuva 6. Ylhäällä vasemmalla. Irtolikkaa ja pölyä.

Kuva 7. Ylhäällä oikealla. Irtolikkaa ja pölyä.

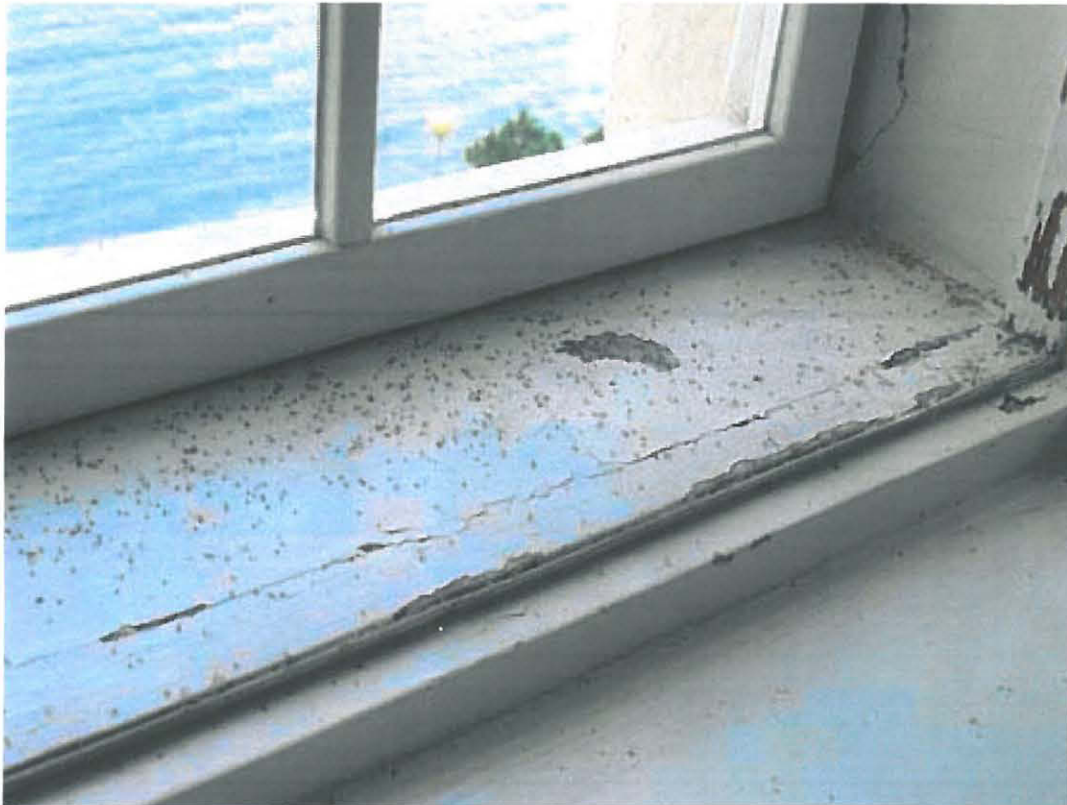
Kuva 8. Alhaalla. Tiivistämättömästä ulkopuitteesta ulkoa tulleita hyönteisiä.

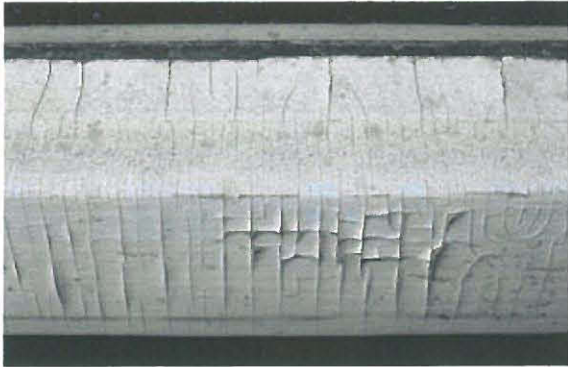
Kuva 9. Vasemmalla ylhäällä. Maalikerros on krakeloitunut ja osittain irti pohjastaan. Lasituskitti on halkeillut.

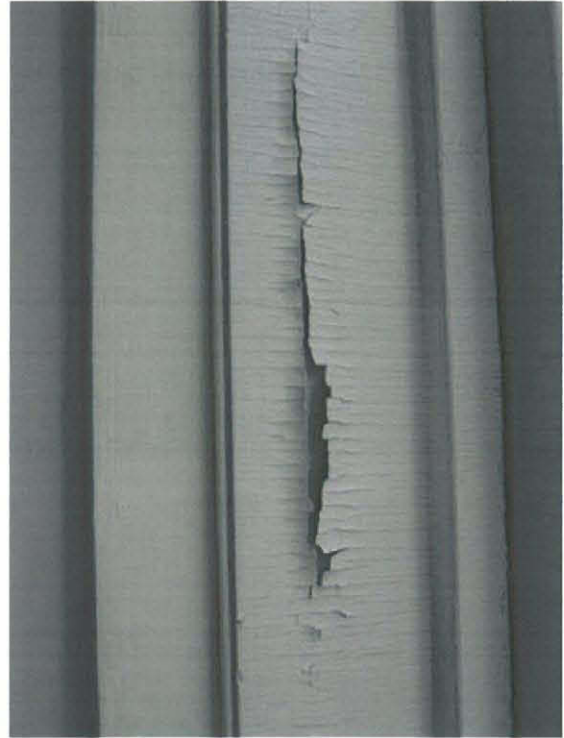
Kuva 11. Oikealla. Maalikerros on irti pohjastaan.

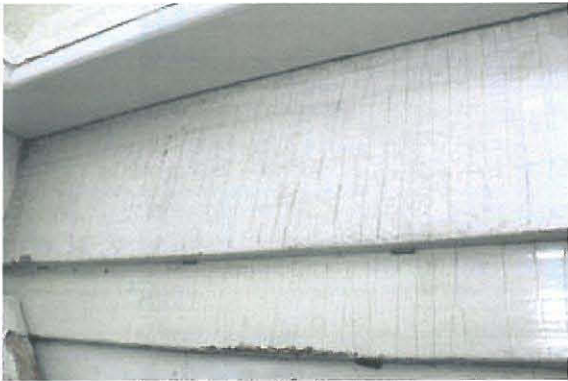
Kuva 10. Vasemmalla alhaalla. Maalikerros on krakeloitunut, mutta kiinni pohjassa.

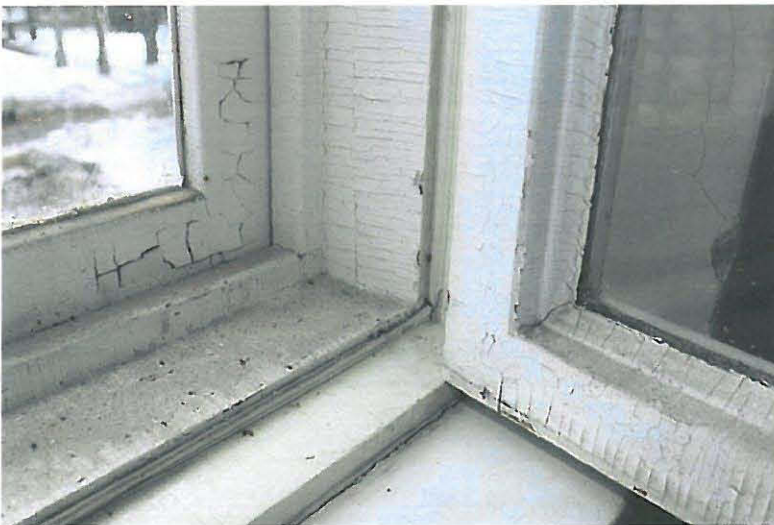
Kuva 12. Sisäpuite ja ikkunavälikkö ovat likaiset ja maali on krakeloitunut. Ulkopuitteen kulmaraudan kohdalta maali on lähes kokonaan irti.

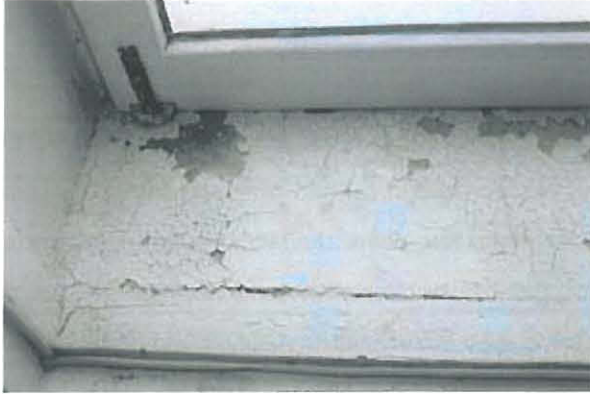
Kuva 13. Ylhäällä vasemmalla. Alakerran olohuoneen ikkuna F117. Lasikuitukankaan ja ikkunaväliin tulleen kosteuden aiheuttamia vaurioita.

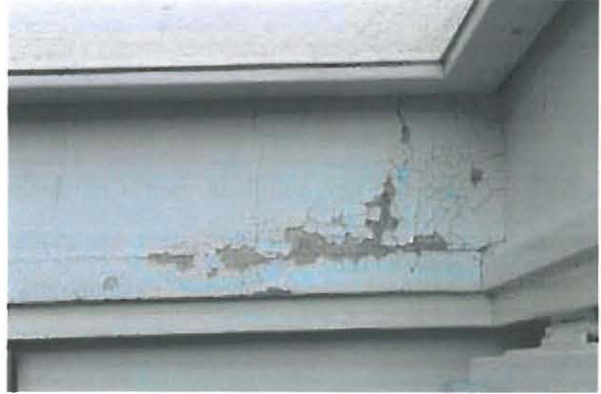
Kuva 14. Ylhäällä oikealla. Alakerran olohuoneen ikkuna F115. Lasikuitukankaan ja ikkunaväliin tulleen kosteuden aiheuttamia vaurioita.

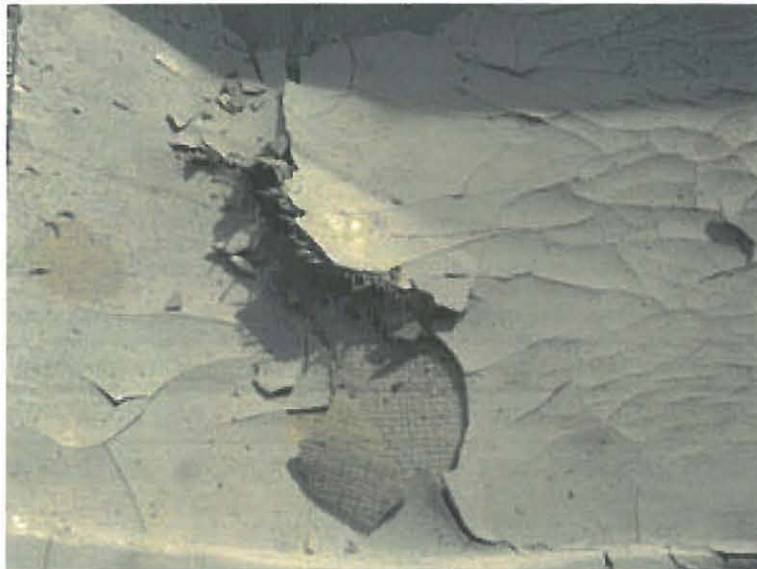
Kuva 15. Alhaalla. Päälimmäisen maalikerroksen alla olevan lasikuitukankaan ja kittikerroksen aiheuttamia vaurioita.

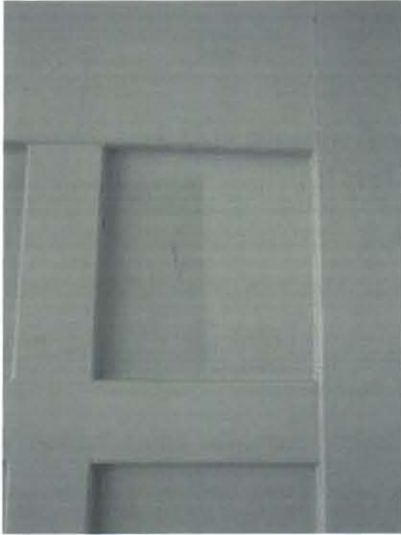
Kuva 16. Yläkerran makuuhuoneen ovi KD213. Likaisen ja puhdistetun pinnan rajakohta oversa.

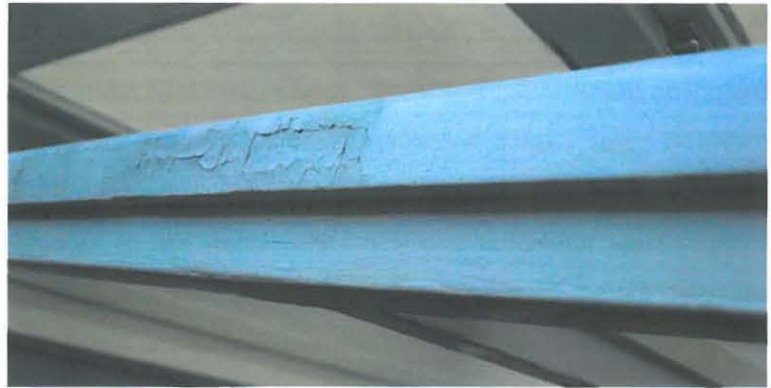
Kuva 17. Isännän huoneen ikkuna F101. Likaisen ja kiinnittämättömän pinnan sekä puhdistetun ja kiinnitetyn pinnan rajakohta.

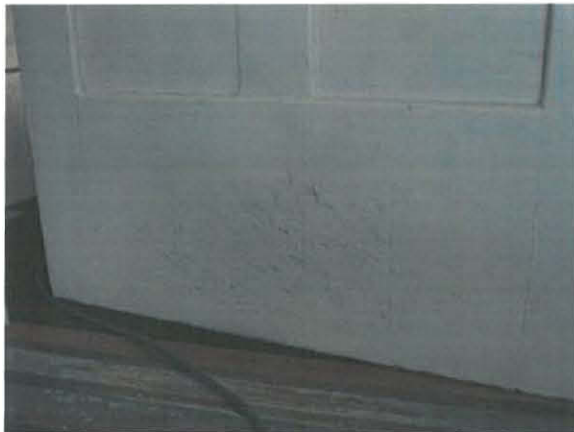
Kuva 18. Keittiön ovi KD108. Kenkien jättämiä mustia jälkiä oversa ennen puhdistusta.

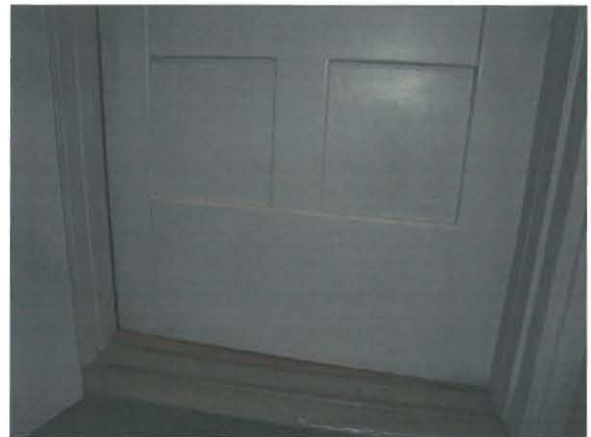
Kuva 19. Keittiön ovi KD108. Oven alaosa puhdistuksen jälkeen

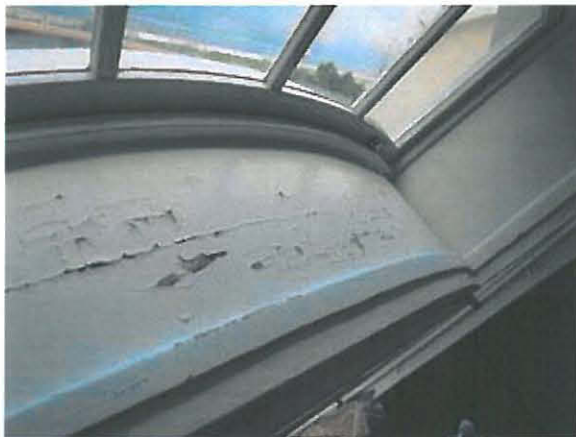
Kuva 20. Yläkerran ruokasalin ikkuna F213. Puhdistuksen jälkeen, ennen maalin kiinnitystä.

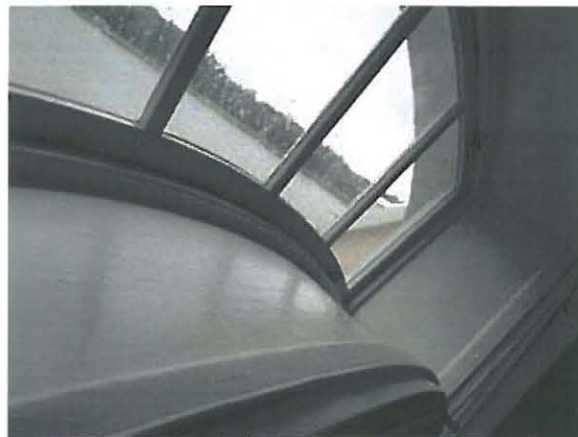
Kuva 21. Yläkerran ruokasalin ikkuna F213. Maalin kiinnityksen ja retusoinnin jälkeen.

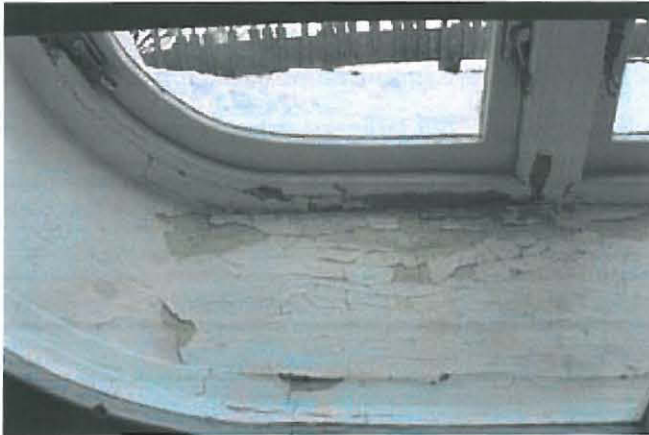
Kuva 22. Yläkerran ruokasalin ikkuna F213. Maalipinnan kunto ennen toimenpiteitä.

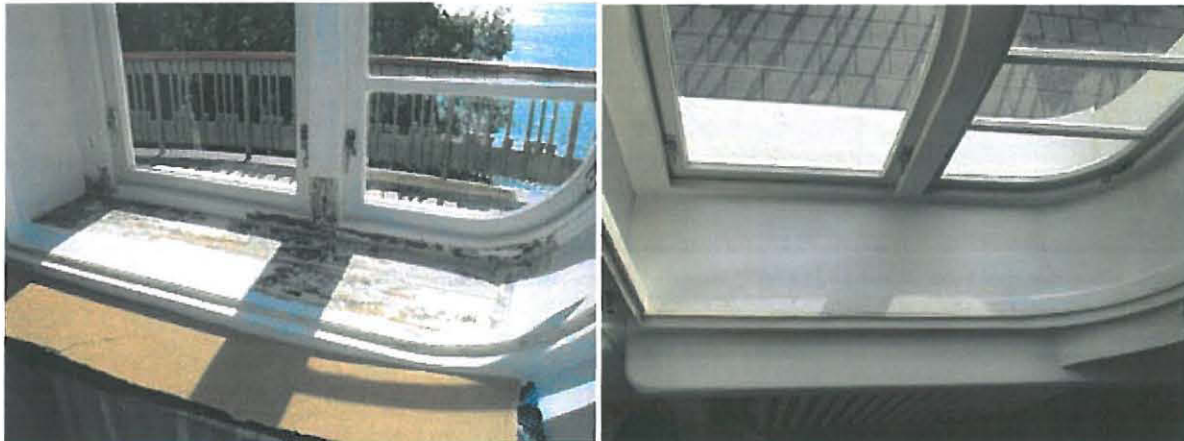
Kuva 23. Yläkerran ruokasalin ikkuna F213. Alakarmista on poistettu isoja lasikuitukangaspaloja maalikerroksineen.

Kuva 24. Yläkerran ruokasalin ikkuna F213. Kittauksen ja uuden maalikerroksen jälkeen.

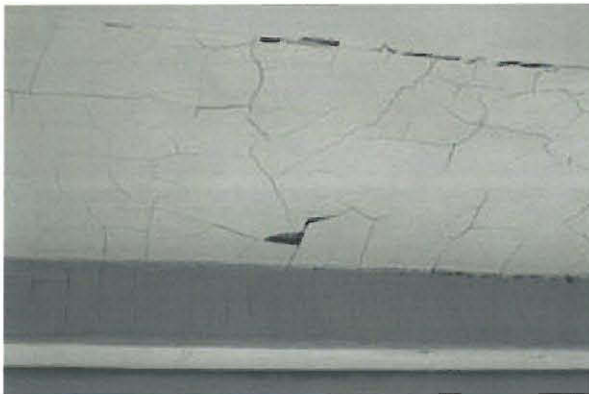
Kuva 25. Alakerran teehuoneen ikkuna F113. Yläikkunan yläkarmen kunto ennen konservointia.

HV-liimaa (HV360 ja HV498 sekoitettuna) käytettiin lähinnä ikkuna-aukkojen F112 ja F113 karmiosissa. HV on vesiohenteinen akryyliliima, joka soveltuu maalikerrosten kiinnittämiseen rappauspohjalla. Koostumukseltaan se on pakumpaa ja jugurttimaisempaa kuin esimerkiksi MFK-liima. HV-liimalla on huono imeytymiskyky, eikä se tunkeudu syvälle maalikerrosten alle. Liimaa ruiskutettiin maalikerrosten alle injektoriruiskuilla, ja maalikerrokset painettiin takaisin kiinni pohjiinsa pönkkien avulla. Ikkuna-aukon F113 yläikkunan yläkarmi oli todella huonossa kunnossa. Yläkarmen oikeassa nurkassa huomattiin kosteusvaurio, joka oli aiheuttanut suolakiteen muodostumista rappauspinnan päälle maalikerrosten alle. Museovirasto halusi, että maalikerrokset yritetään kiinnittää. Suolakidettä yritettiin poistaa rappauspinnalta ennen kiinnittämistä siltä osin kuin se oli mahdollista. HV-liimaa ei saatu yksinään imeytettyä maalikerrosten alle. Päätimme kokeilla MFK- ja HV-liiman sekoittamista keskenään. Teimme sekoituksen, suhteessa 1:1. MFK:n avulla sekoituksen imeytymiskyky parani ja liimaa pystyttiin imeyttämään vaurioalueiden ja krakelyyrien reunoilta siveltimillä. HV-liiman takia sekoituksen liimausvoima pysyi tarpeeksi vahvana, rappauspinnalle sopivana. On kiinnostavaa jäädä seuraamaan kuinka kauan liimausside kestää ikkuna-aukon F113 yläikkunan yläkarmissa.

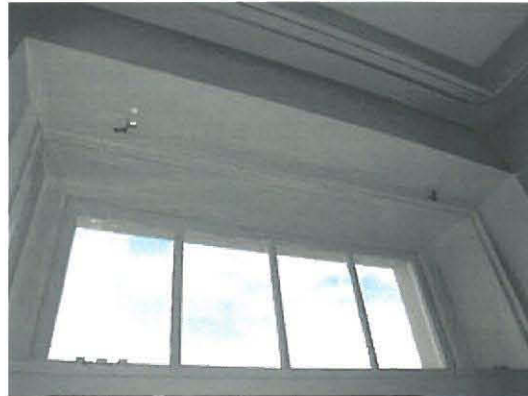
Kuva 26. Yläkerran ruokasalin ikkuna F213. Yläikkunan yläkarmi konservoinnin jälkeen.

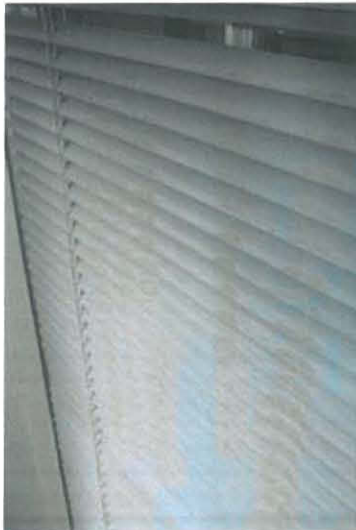
Kuva 36. Sälekaihtimessa kalkkimaaliroisketta.

Sälekaihdimet olivat erittäin likaiset. Kaihtimissa oli irtolikaa, pinttynyttä likaa ja kalkkimaaliroiskeita. Työ osoittautui oletettua suuritöisemmäksi. Jokainen säle puhdistettiin erikseen mikrokuituliinalla ja vedellä. Kalkkimaalitahroja jouduttiin hankaamaan kovemmin ottein.
