LANGINKOSKEN KEISARILLISEN KALASTUSMAJAN

HUOLTOMAALAU- JA KORJAUSTYÖT

2010

Langinkosken keisarillinen kalastusmaja
Keisarimajantie 118
48230 Kotka

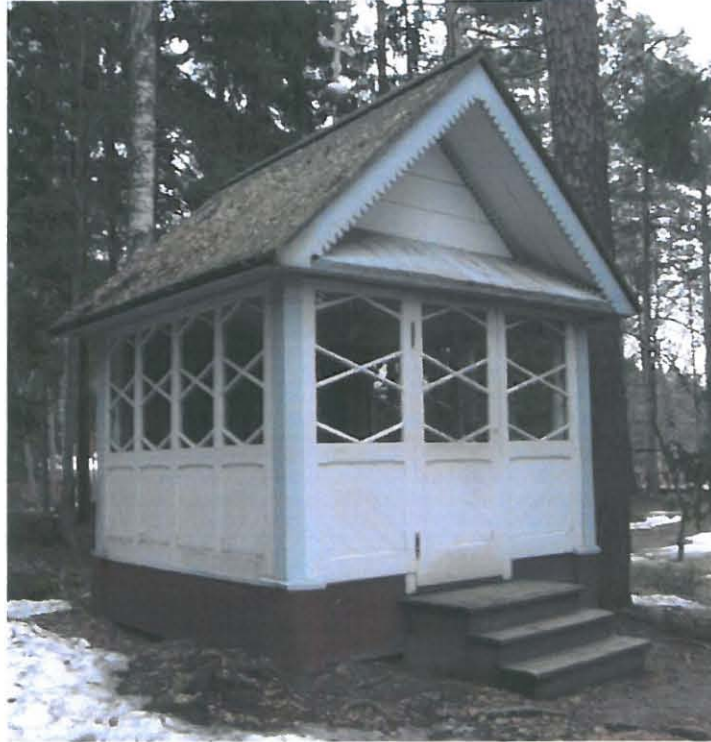
Kuva 1 Kappeli ennen kunnostustöitä

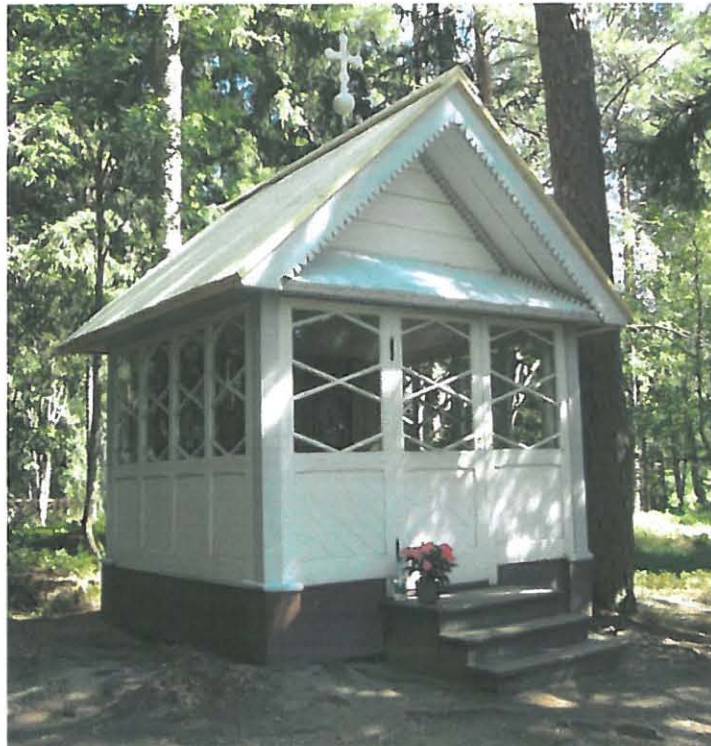
Kuva 2 Kappeli kunnostuksen jälkeen

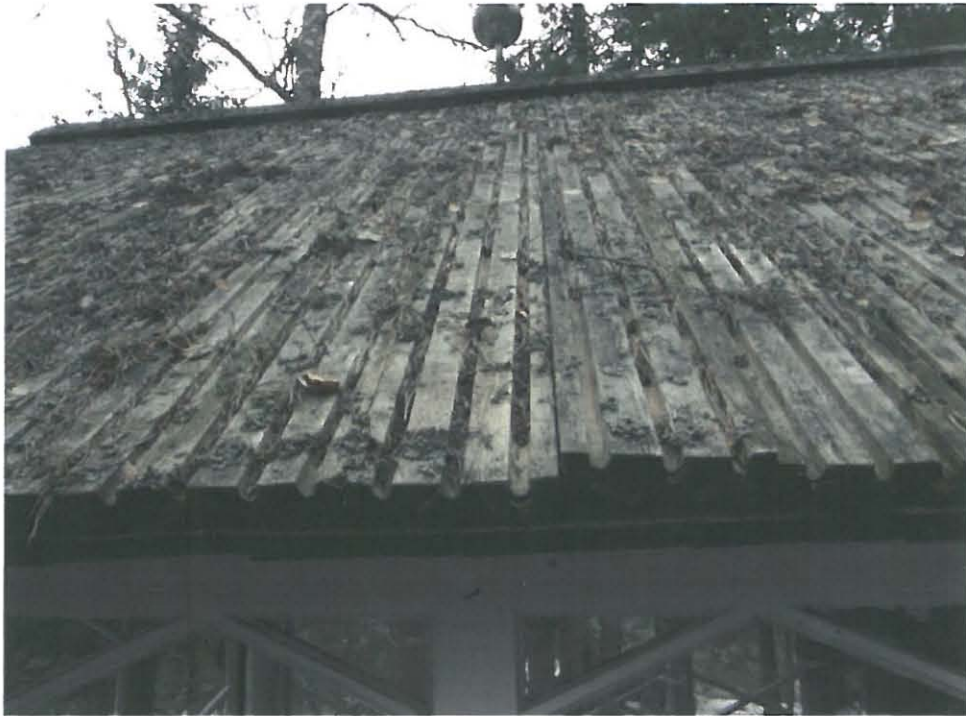
Katossa oli kaksi lautakerrosta, jossa päällimmäisessä oli urat. Lautojen välissä oli bitumihuopa ja tästä johtuen ylempi lautakerros oli täysin lahonnutta, huovan ja puun väliin jääneen kosteuden takia. Korjauksessa katto haluttiin palauttaa kappelin etulipan mukaiseksi lautakatoksi. Katto päätettiin valmistaa kuusesta ja jättää pintakäsittelmättä. Veden eristykseksi päädyttiin käyttämään tuolta.

Kuva 3 Katto ennen kunnostusta

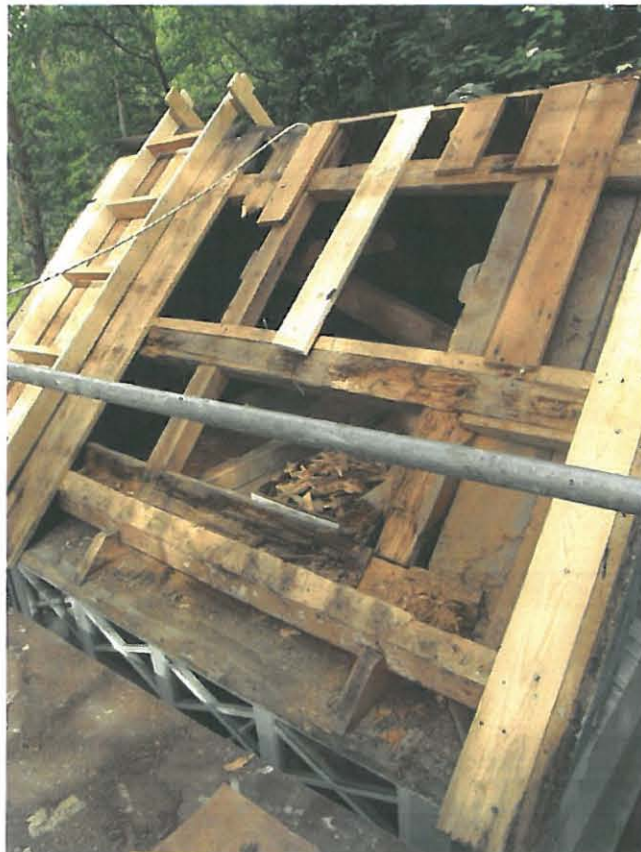
Katosta ei ollut mitään dokumentteja, joten vasta purun myötä saimme tietoa kattorakenteesta. Kahden lautakerroksen ja huovan alta löysimmekin kattorakenteet, jotka olivat kärsineet laho- ja hyönteisvahinkoja. Osaa rakenteista oli tuettu. Lahovauriot olivat syntyneet ilmeisesti ennen edellistä kattokorjausta, sillä vuonna 1986 rakennetusta katosta ei löytynyt vuotokohtia. Hyönteistuhotkin vaikuttivat vanhoilta, eikä rakenteissa havaittu olevan eläviä hyönteisiä. Rakenteiden huonon kunnon takia päädyttiin osa kattorakenteista rakentaa uudelleen ja osaa tukea.

Kuva 4 Kattorakenteita

Rakenteesta poistettiin kaikki laho- ja hyönteisvaurioinen puu ja rakennettiin uusiksi edellisen rakenteen mukaan. Korjauksen myötä löytyi uusia pehmeitä osia, kuten etulipan yläpuolella vasemmanpuoliset räystäänaluspuut ja etummaisessa oikeanpuoleisessa kantavassa tolpassa uusittiin yläosan puuta noin kaksikymmentä senttiä. Tuohien alusmateriaaliksi valittiin kaksitoista millimetrinen vaneri, joka upotettiin kattotuolien väliin samalle tasolle kuin kattotuolit. Rakenteen korjauksen yhteydessä lisättiin kattoon tuuletusta sahaamalla pistosahalla raot räystään alle ja kappelin eteen ja taakse harjan alle porattiin oksaporanterällä viisikymmentäviisi millimetriä halkaisijaltaan olevat reiät. Edessä ja takana olevien koristeveistolistojen päältä otettiin korotusrimat pois, sillä niitä jouduttiin korottamaan lisää uuden

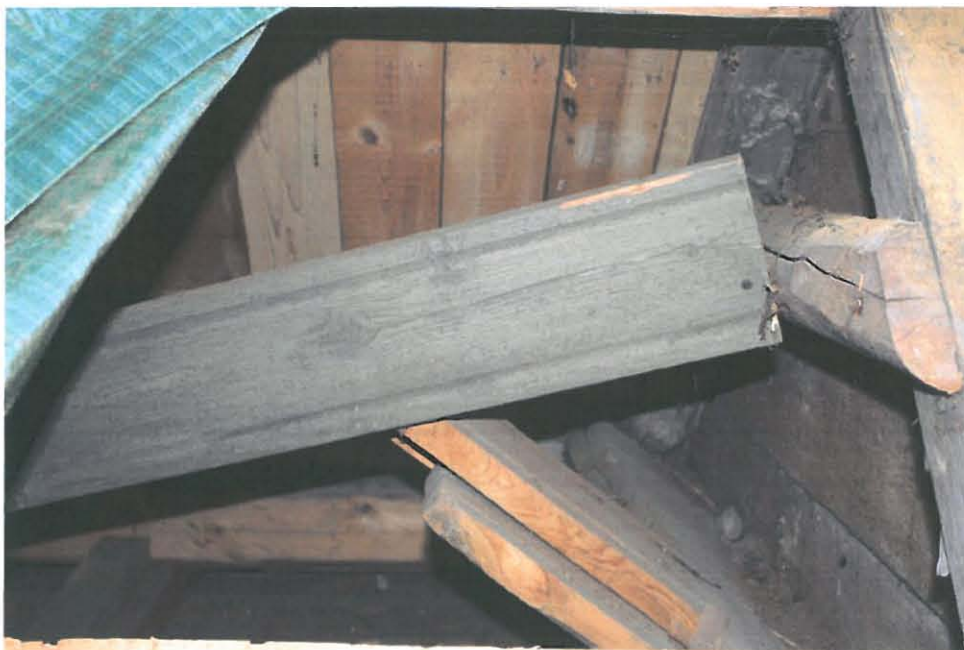
Katon sisältä löytyi luultavasti vanha kattolauta, joka toimi ristikkäistukena. Lauta oli malliltaan samanlainen kuin etulipan laudat. Etulipan laudat vaikuttivat katon sisältä katsottuina vanhoille ja urat olivat käsinveistetyt, joten on mahdollista olettaa, että laudat olisivat alkuperäiset tai ainakin erittäin aikaisessa vaiheessa vaihdettu. Katosta löytyi myös edellisen katonkorjaajien terveiset ja vuosiluku 1986.

Kuva 5 Ristikkäistuki sekä etulipan yläosa(kuva: Jaana Ahonen)

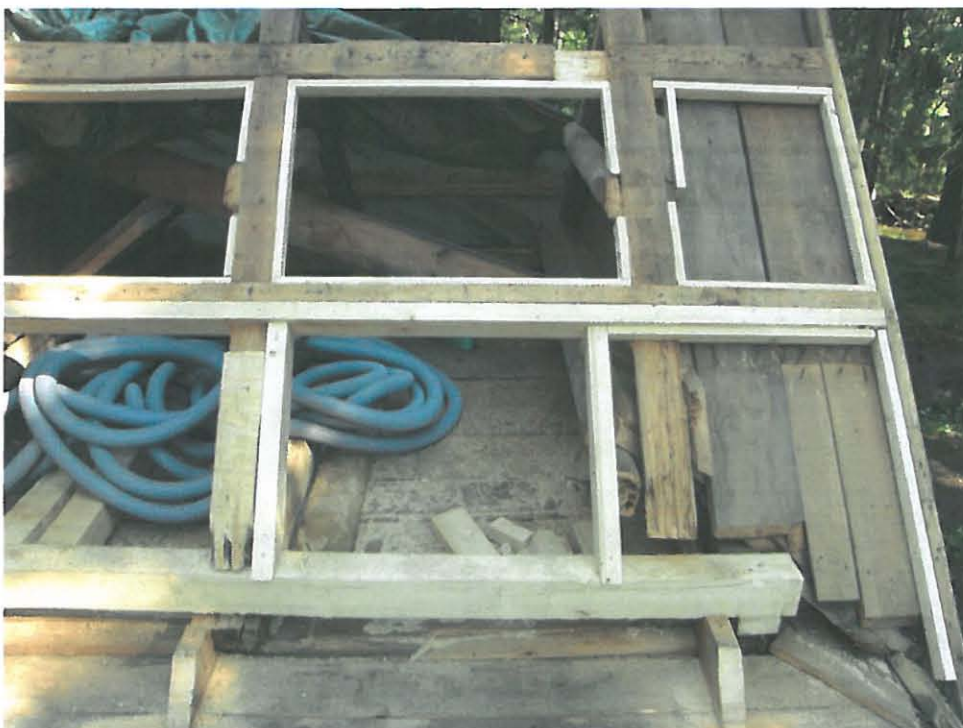
Kuva 6 Korjattua kattorakennetta kosken puolelta katsottuna

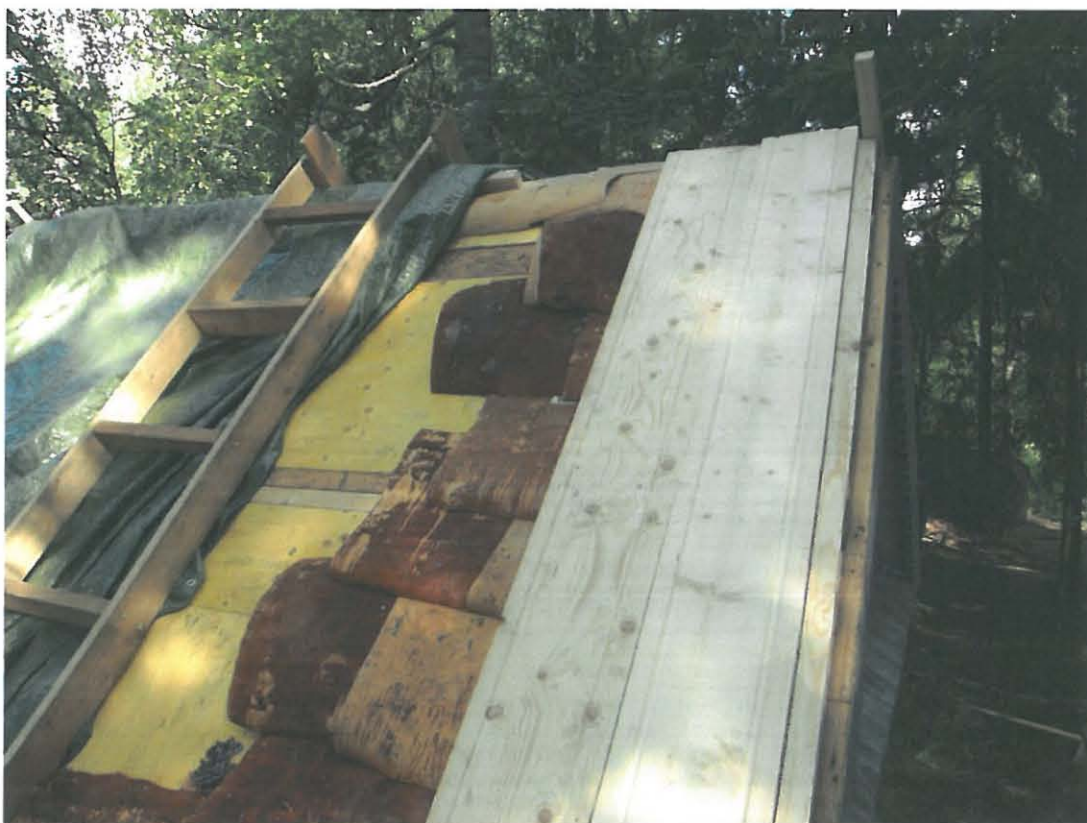
Kuva 7 Tuohta ja ensimmäistä lautakerrosta

Tuohien kiinnittämiseen käytettiin huopanauloja harjalla, reunoilla ja räystäällä. Keskellä lapetta tuohet pysyivät melko hyvin kun tuohet asetettiin lomittain 1/3-osaa toistensa alle. Tuohia asetettiin noin kahden laudan leveyden verran, jonka jälkeen laudat naulattiin saman tien päälle. Näin edetessämme estimme tuohien turhan käpertymisen. Alempaa lautakerrosta naulatessa käytimme kahteen ylimpään naulariviin satakaksikymmentäviisi millimetriä pitkiä nauloja ja alimpaan riviin sata millimetriä pitkiä nauloja. Naulat olivat kuumasinkittyjä lankanauloja.

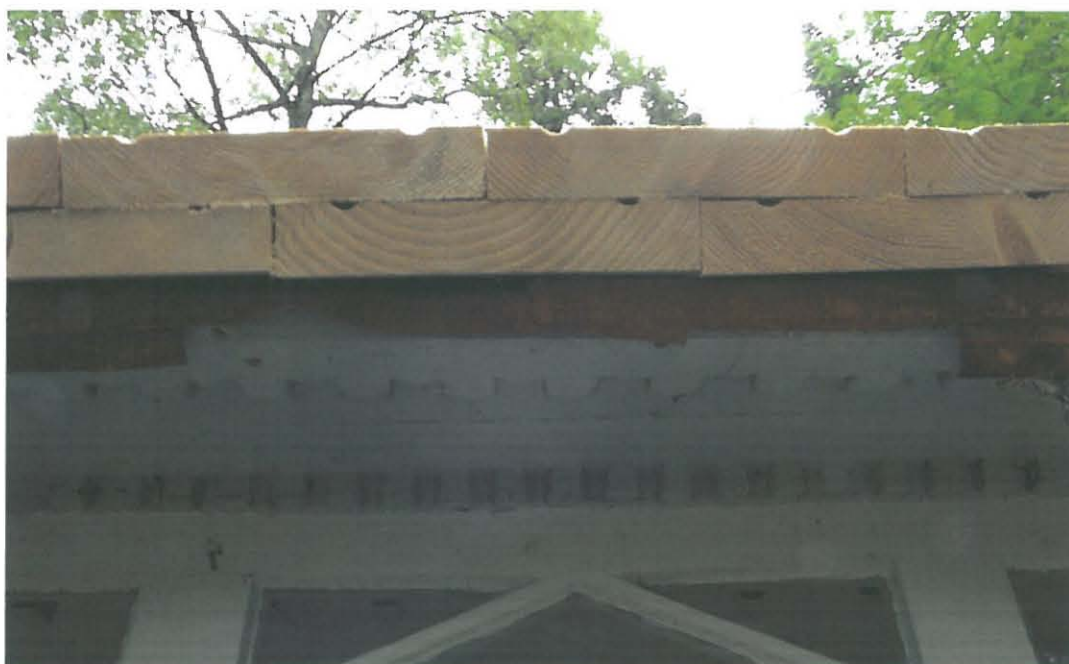
Kuva 8 Kaksi lautakerrosta räystään alta katsottuna

Tuohikerroksen ja ensimmäisen lautakerroksen jälkeen tasattiin räystäässivut käsisirkkelillä sahaamalla. Ennen toista lautakerrosta asetettiin korotusrimat koristelistojen päälle. Toisen lautakerroksen naulaaminen aloitettiin kosken puoleiselta lappeelta. Ylempään lautakerrokseen käytettiin sata millimetriä pitkiä nauloja. Lautojen kiinnittämisessä otettiin huomioon se, että laudat tulisivat oikein päin syysuunta alaspäin.

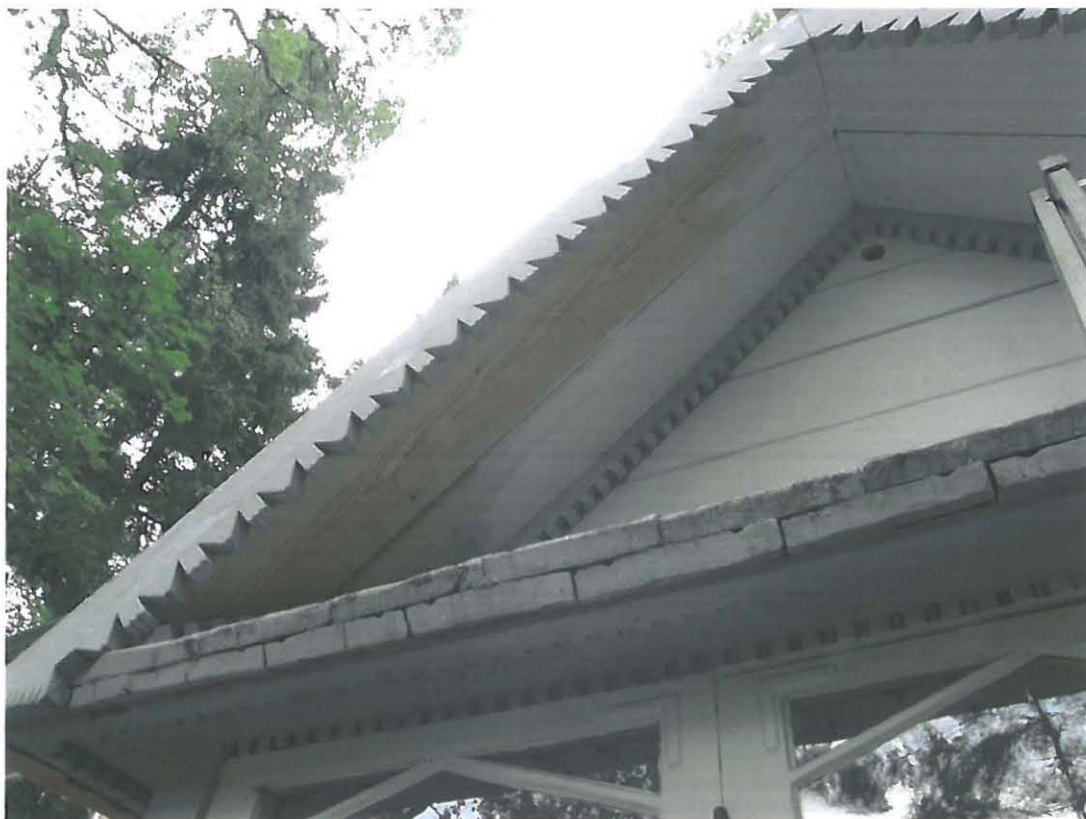
Kuva 9 Vaihdetut räystäänaluspuut ja tuuletusaukko

Tuuletusaukkoihin muotoiltiin verkot, jotka maalattiin valkoisella pellavaöljymaalilla.

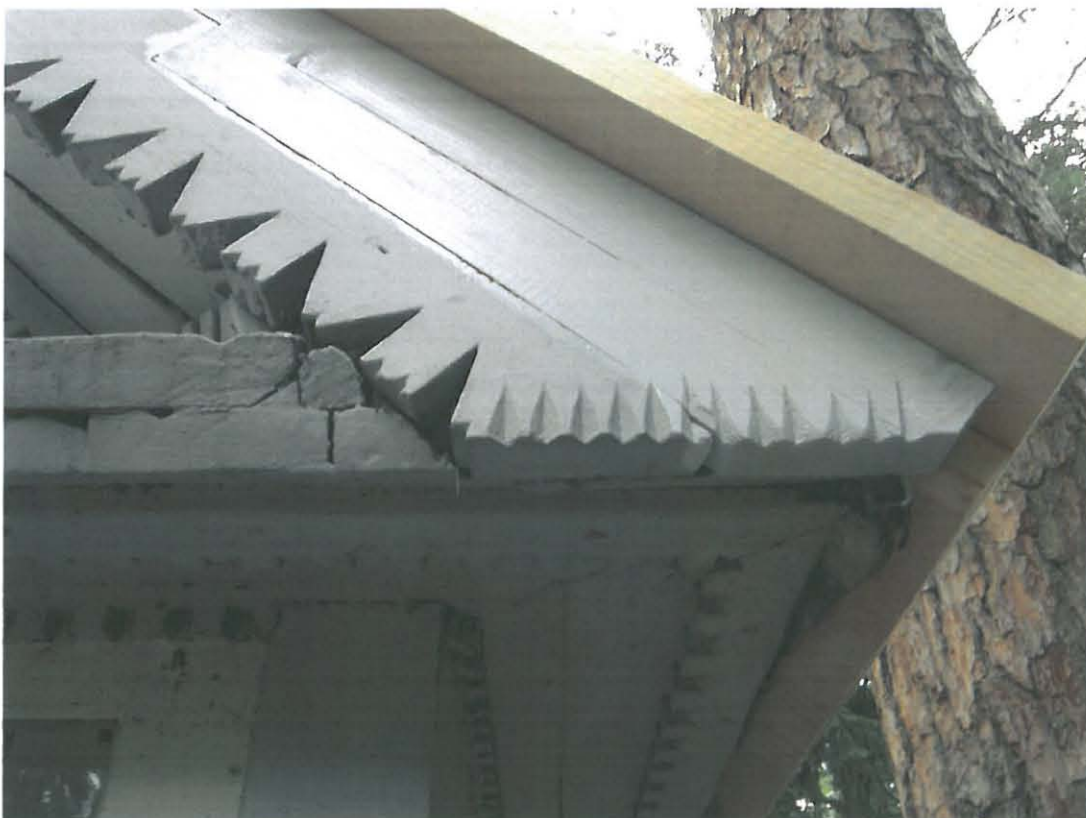
Kuva 10 Koristelistan paikkaus ja korotusrima ensimmäisen kerran maalattuna

kattomateriaalin paksuuden vuoksi. Etupuolen oikeasta koristelistasta poistettiin myös hieman lahoa puuta ja se paikattiin.

Korotusrimat maalattiin kahteen kertaan pellavaöljymaalilla sävy S 2005-R80B(harmaa). Ensimmäinen kerros maalattiin 10–15 % puutärpätillä ohennetulla maalilla ja toisella kerroksella ohentamattomalla maalilla. Toisella maalaus kerralla maalattiin myös koristelistan alempi osa, jottei sauma erottuisi niin selkeästi.

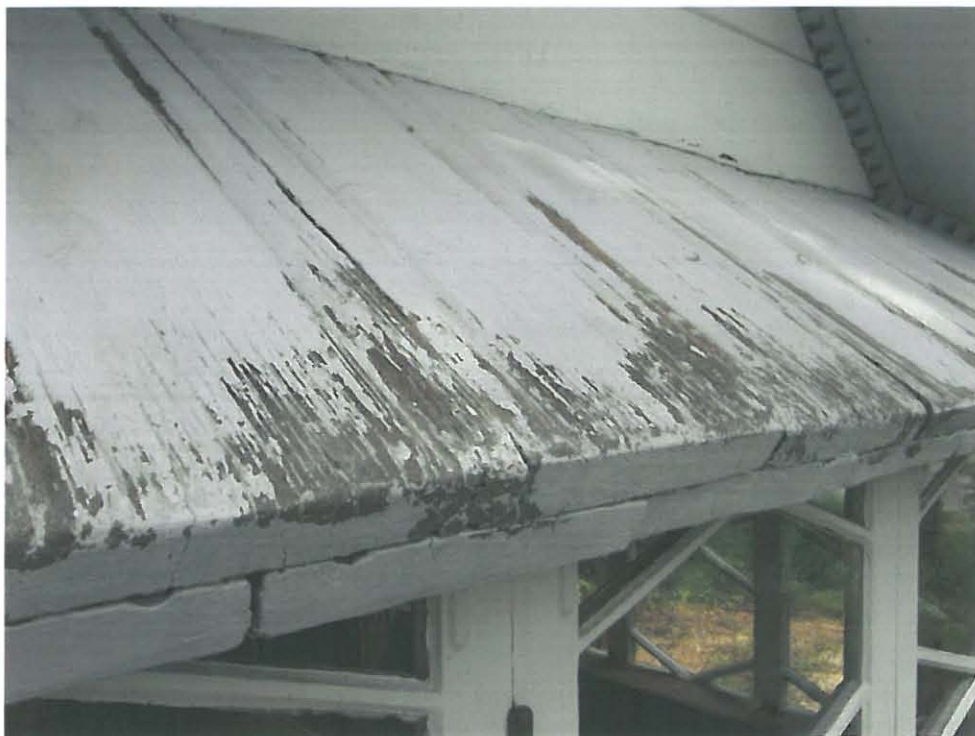
Kuva 11 Etulippa puhdistettuna

Etu- ja takalippa puhdistettiin vedellä ja laimealla ammoniakkiliuoksella, yksi osa ammoniakkia yhdeksän osaa vettä. Irtoava maali poistettiin mekaanisesti maalikaapimella. Lipat maalattiin kerran ohentamattomalla pellavaöljymaalilla sävy S 2005-R80B(harmaa). Ajan puutteen vuoksi lippoja ei maalattu toista kerrosta, joten maalaamista olisi hyvä harkita tulevana kesänä.

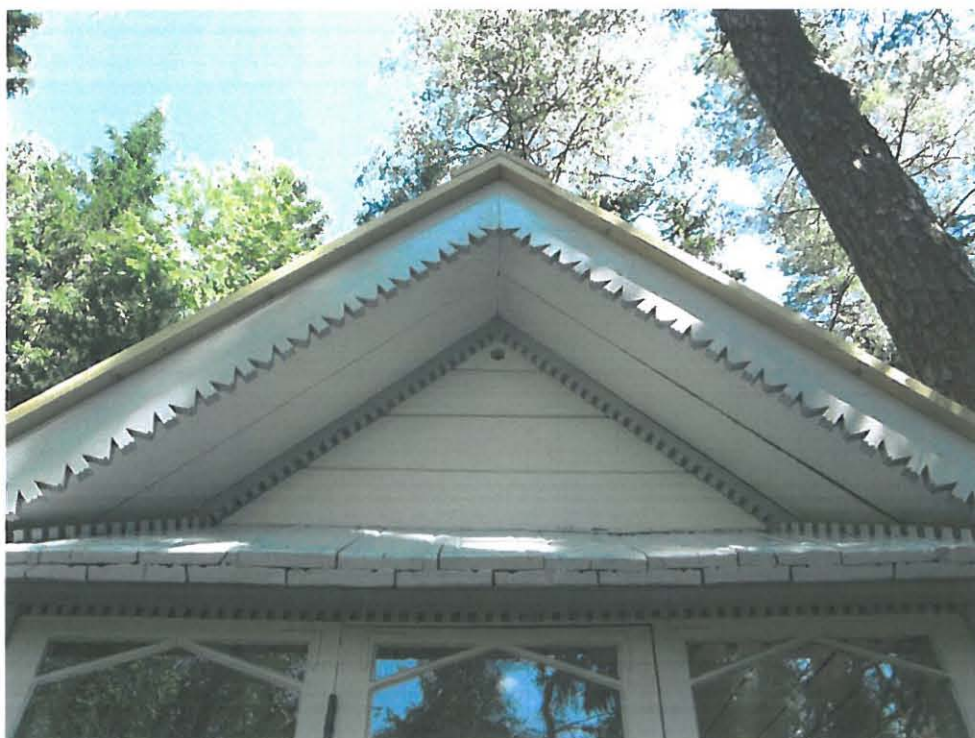
Kuva 12 Etulippa ja koristelista maalattuina

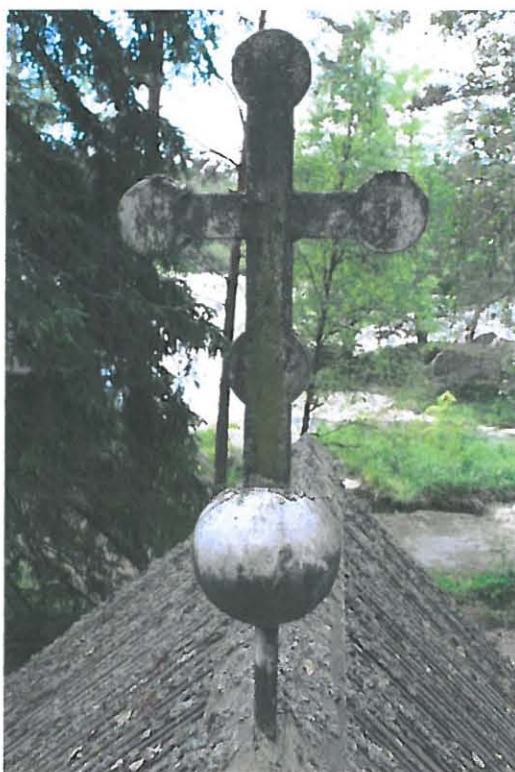
Kuva 13 Risti ennen kunnostusta (kuva: Jaana Ahonen)

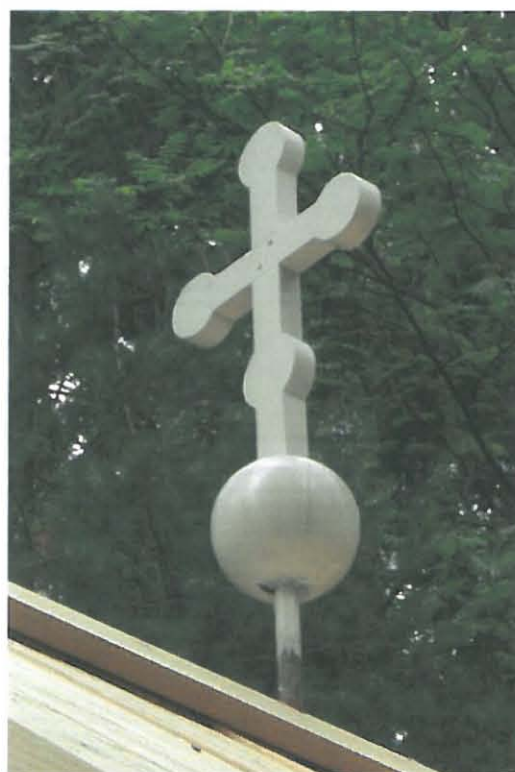
Kuva 14 Risti puhdistettuna ja maalattuna paikoillaan

Päällimmäisten lautakerrosten jälkeen oli harjalautojen vuoro. Harjalaudat sovitettiin samalla lailla paikoilleen, niin kuin ne olivat edellisessä katossa olleet. Ennen harjalautoja asetettiin harjalle vielä yksi kerros tuohta, jotta saataisiin varmistettua sateelle altein kohta tiiviiksi mahdollisilta vuodoilta. Risti oli sammaloitunut ja likainen, joten se puhdistettiin messinkiharjalla ja ammoniakkihuoksella ja maalattiin valkoisella pellavaöljymaalilla. Kun harjalaudat olivat paikallaan, porattiin ristille reikä harjalautojen läpi oksaporanterällä. Risti saatiin tukevasti paikoilleen ympäröimällä reikä tuohella.

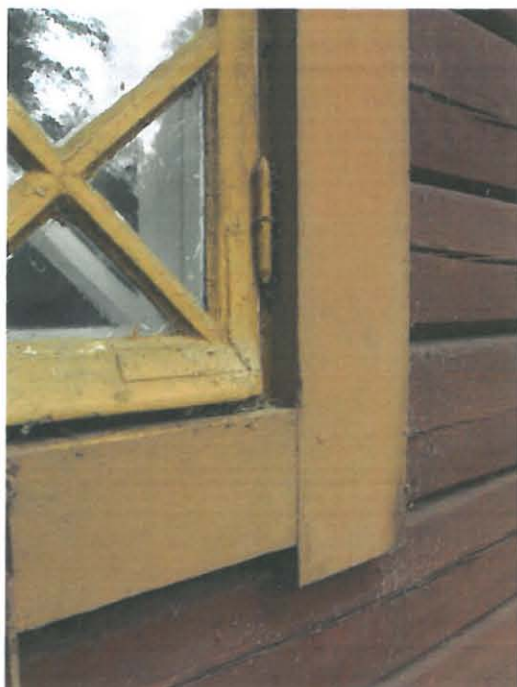
Kuva 15 Kalastajienmökin ikkuna ennen kunnostusta

Esikäsittely	Irti olevan ja hilseilevän maalin poisto mekaanisesti Vuorilautojen ja puitteiden hionta
Kittipaikat	Huonosti kiinni olevien kittien poisto mekaanisesti Osassa ikkunalasien kiinnitykseen käytetyn silikonin poisto Kittiuran pohjustus: shellakka tai pellavaöljymaali Kittausten paikkaus pellavaöljykitillä
Maalaus	Puitteet ja vuorilaudat kahteen kertaan pellavaöljymaalilla sävy S2050-Y20R(keltainen) Ensimmäinen kerros 10–15 % ohennetulla pellavaöljymaalilla Metalliosien pohjamaalaus ruosteenestomaalilla

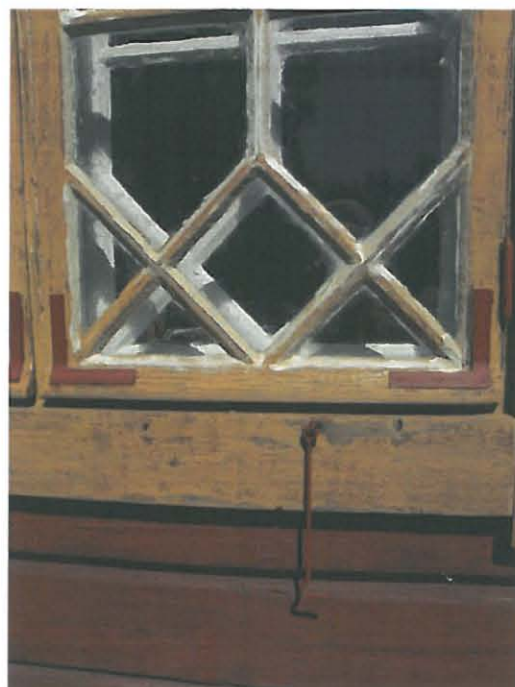
Kuva 16 Kalastajienmökin ikkuna puhdistettuna kitattuna ja ruosteenestomaalattuna

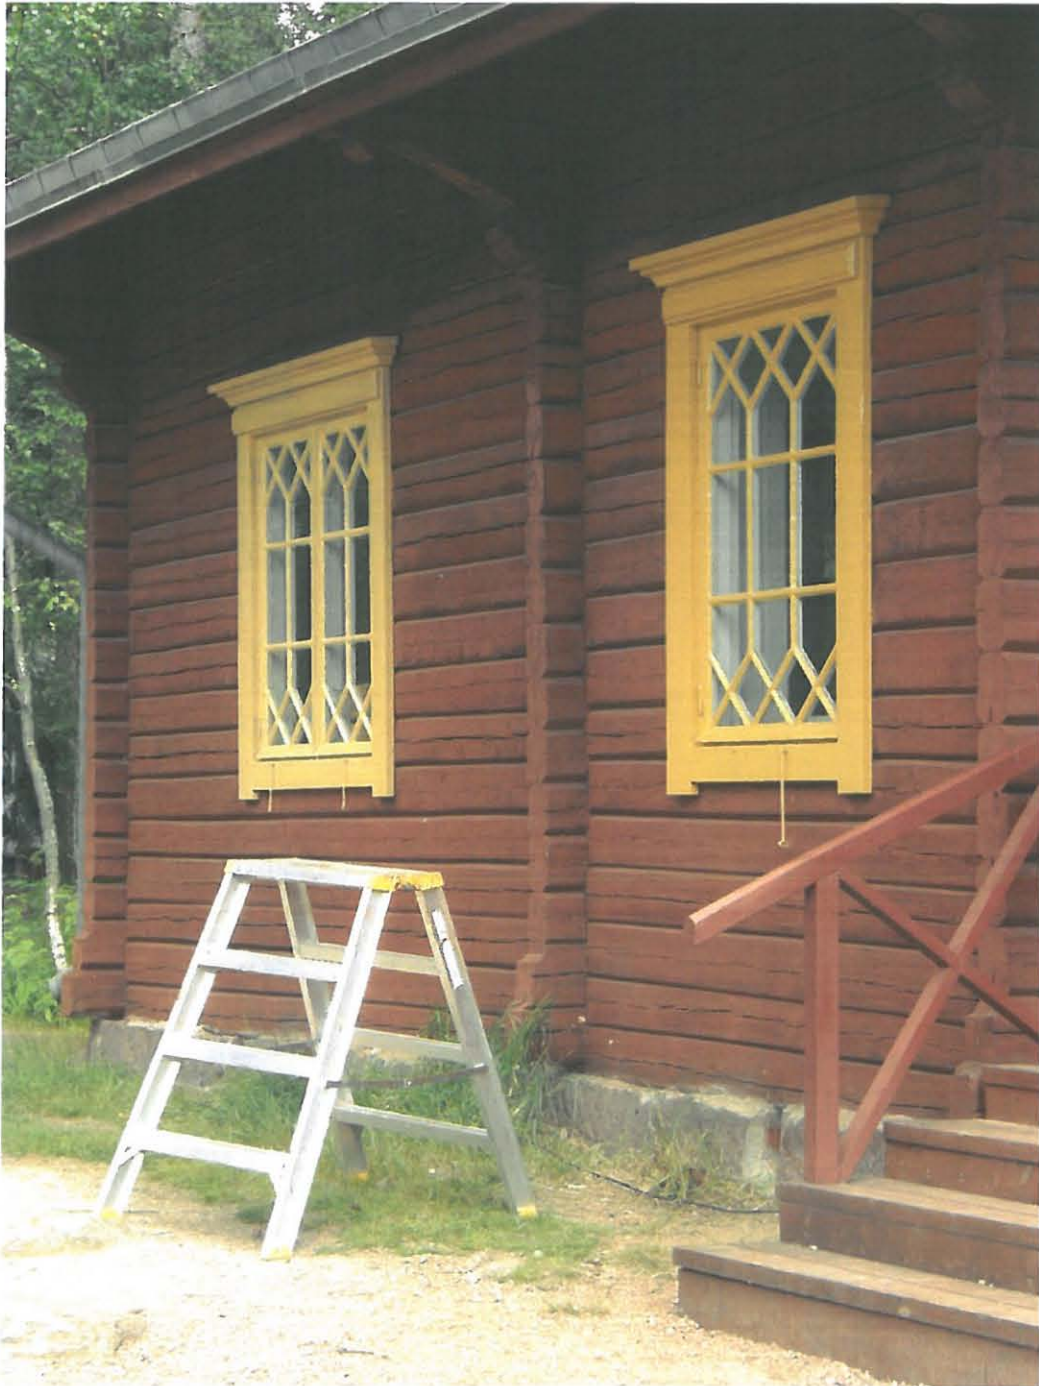
Maalia sävytettiin maalauskertojen välissä, koska sävy jäi liian vaaleaksi.

Kuva 17 Kalastajienmökki, oikeanpuoleinen ikkuna valmis, toisessa ensimmäisen maalauksen sävy

Kalastajien mökistä maalattiin kolme ikkunaa; lännen ja idän puoleiset. Vuorilaudat ja puitteet oli maalattu eri sävyillä, mutta vuorilautojen päällimmäisen maalikerroksen alta löytyi samaa keltaista jolla puitteet oli maalattu. Ikkunat päätettiin maalata kokonaan keltaisella.
