KUNTOTUTKIMUS: VARASTO-/TALLIRAKENNUS

Kotka, Langinkoski
05/2010

Suhonen, Järvinen
Kymenlaakson ammattikorkeakoulu

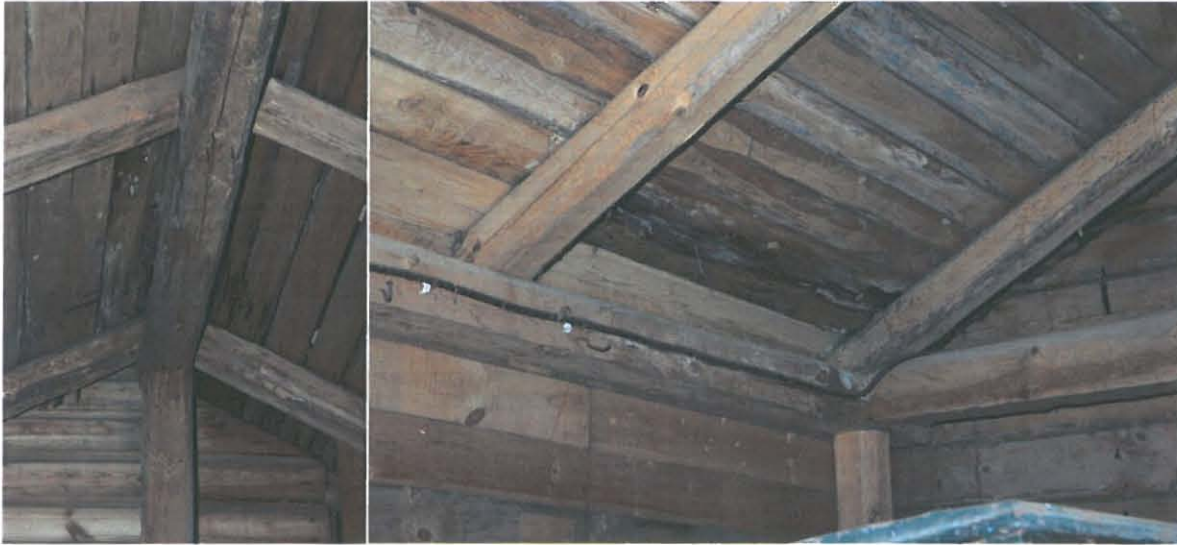
7

Sisäpuolella oli takanurkassa ja rakennusosien liittymiskohdassa harjalla selkeät kosteusvauriot[7,8], joten ainakin niiltä osin aluslaudoitusta tulisi uusia uuden vesikatteen asennuksen yhteydessä. Muutoin vaunutalli oli kohtalaisessa kunnossa. Tukevissa luonnonkiviperustuksissa ei ollut havaittavissa puutoksia. Maanvarainen lattia koostui betonin, kivien sekä maan sekoituksesta.

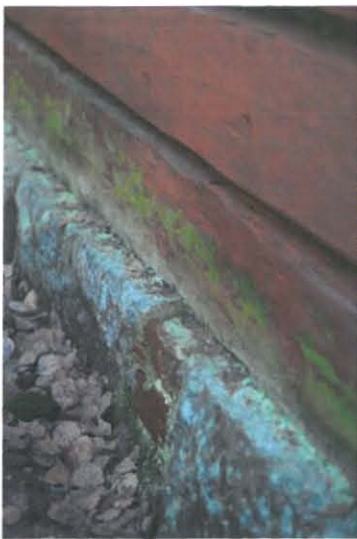
9

Vanhan tallin ulkopuolella rakennuksen alaosan hirsissä oli havaittavissa kosteusrasituksen aiheuttamaa alkavaa sammalkasvustoa[9]. Tämän rakennuksen pitkän sivun puolella alimmainen hirsi oli vielä kauttaaltaan kovaa, mutta sisäänkäynnin vieressä, rakennuksen nurkassa oleva hirsi oli jo pitkälle lahonnut ja ainakin se tulisi uusia[12]. Lattia on maanvarainen ja koostui maan, purun ja muun puujätteen sekoituksesta. Valkoiset vuorilaudat olivat alaosiltaan lahoja, koska sadevesi on päässyt aikojen saatossa roiskumaan niihin ja näin ollen lahottamaan niitä, ne tulisi uusia[10,13].

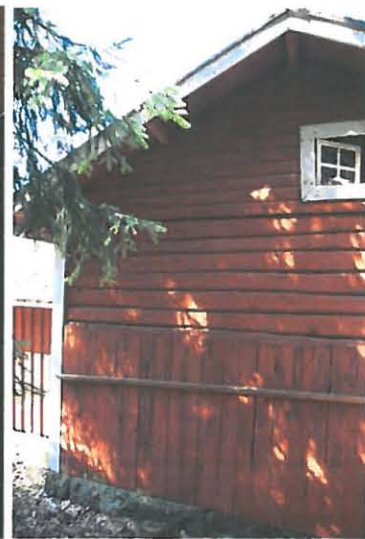
11

Tallin hirsinen takaseinä oli yläosaltaan peitetty profiloidulla vaakapaneelilla (sama kuin vaunutal-
lissa) ja alaosaltaan pystylaudoituksella, keskelle jäi kaistale hirsistä julkisivua[11]. Tällä julkisivulla
oli myös havaittavissa lahon alkua seinän alaosien laudoissa. Ikkunat olivat pitkältä sivulta puitteil-
taan osin lahot [16] ja yhdessä ikkunaruuudussa oli halkeama. Muutoin rakennuksen julkisivut olivat
kohtuullisessa kunnossa. Räystäät olivat kohtuullisessa kunnossa, muutamaa kiinnitystä lukuun
ottamatta.

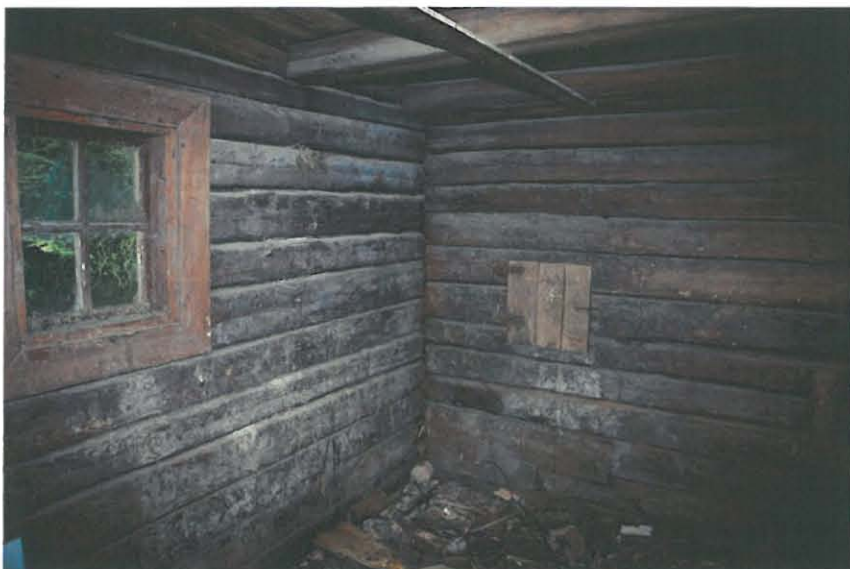
14

Vanha tallin sisäseinät olivat kuluneen näköiset[14]. Kosteusvauriota oli havaittavissa sisääntulosta katsoen tilan oikean takanurkan alahirsissä niin rakennuksen sisä- kuin ulkopuolellakin[15]. Ulkopuolelta huomasi, että nurkan alin hirsi oli joskus uusittu, joten siinä ei lahoa ollut, mutta jo seuraava hirsi ylöspäin oli osin lahonnut osittain.

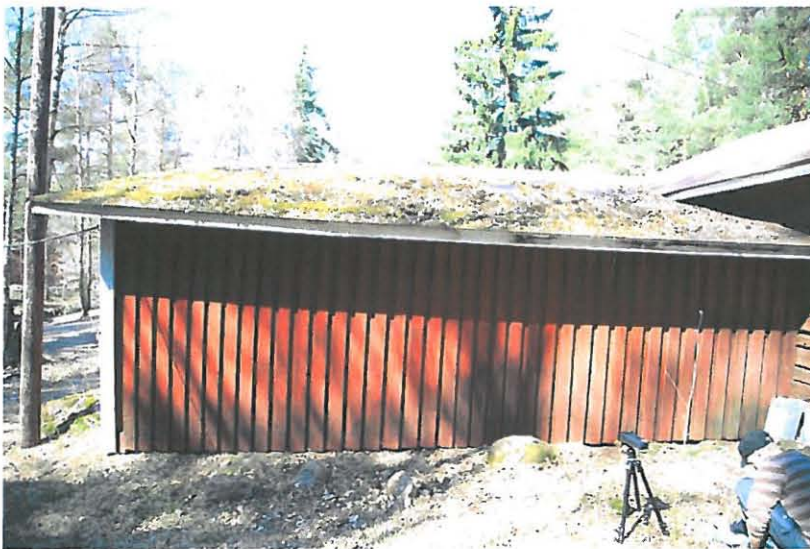
18

Uusi varastolaajennus sulkee sisäänsä kokonaan vanhan pienen hirsirakenteisen vajan. Näin ollen vanha osa on säilynyt kohtuullisessa kunnossa, eikä siinä ole merkittäviä vaurioita. Sisäpuolelta tarkasteltaessa lautarakenteinen laajennusosa on hyvässä kunnossa, mutta ulkopuolella on havaittavissa paikoin pahojakin lahovaurioita[23]. Sisällä maanvarainen lattia on kokonaisuudessaan tavaravaran ja rakennusjätteen peitteessä, joten lattia vaatisi vain siistimistä. Pulpettikattoisen rakennuksen huopakate on voimakkaasti sammaloitunut[18].

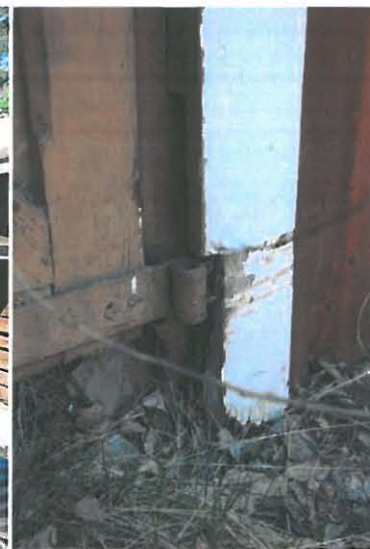
19

Sisäänkäynnin pariovet ovat heikossa kunnossa. Pihalta katsottuna oikeanpuoleisen oven alasarjana on kokonaan irti ja tässä kohdin on myös lahovauriota havaittavissa[19]. Kiinnitysten uusiminen on näin välttämätöntä. Myös ovien puitteet olivat osittain alaosiltaan lahot. Ovien vasemmalta puolelta puuttuu pala julkisivulautaa[23] ja ovien vasemman puoleisen seinän julkisivulaudat ulottuivat osin maan sisään[20], mutta lauta oli vielä kovaa tässä kohdin.
