Kuntotutkimus

Langinkoski, metsänvartijan maja

Kymenlaakson Ammattikorkeakoulu

Langinkosken suojelualue, vahtimestarin asunto
Kotka

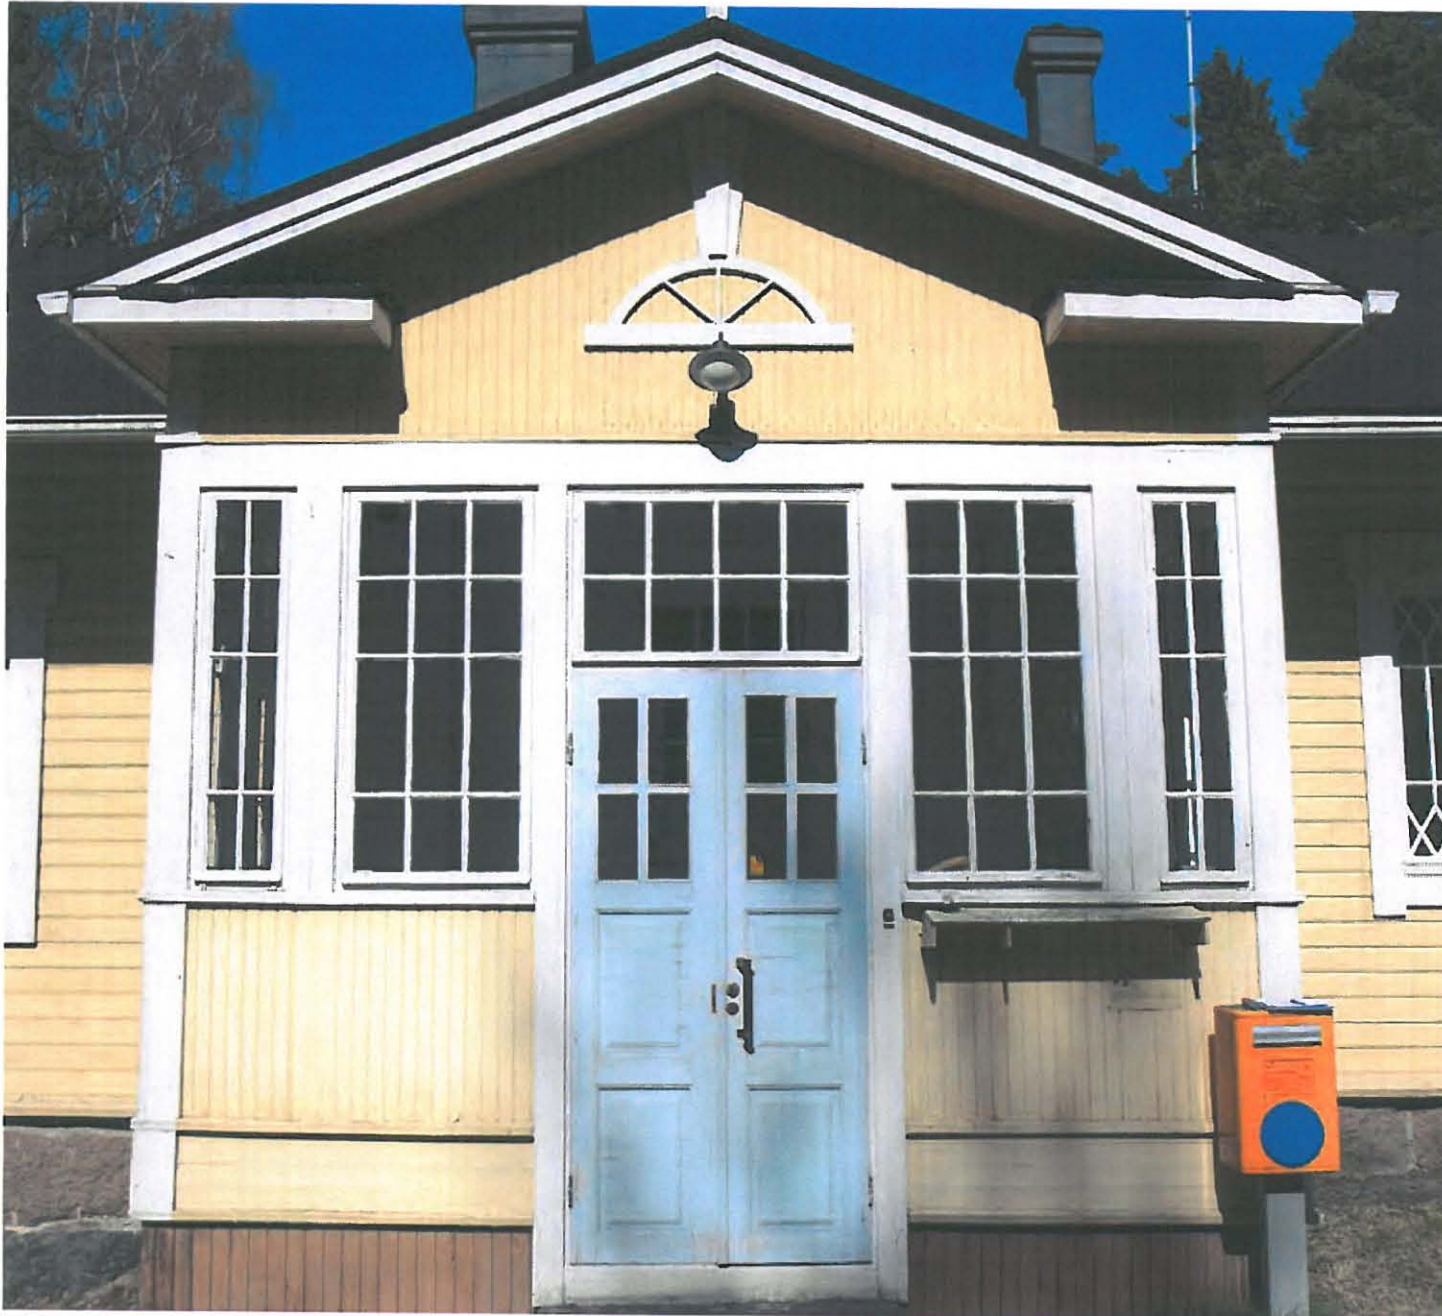
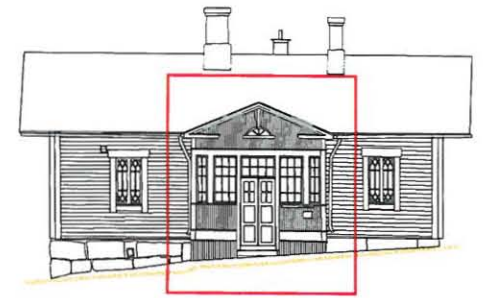
Kuisti on paneloitu 70mm leveillä pystypaneeleilla. Kuistin maalipinta hilseilee kosteusrasituksen johdosta.

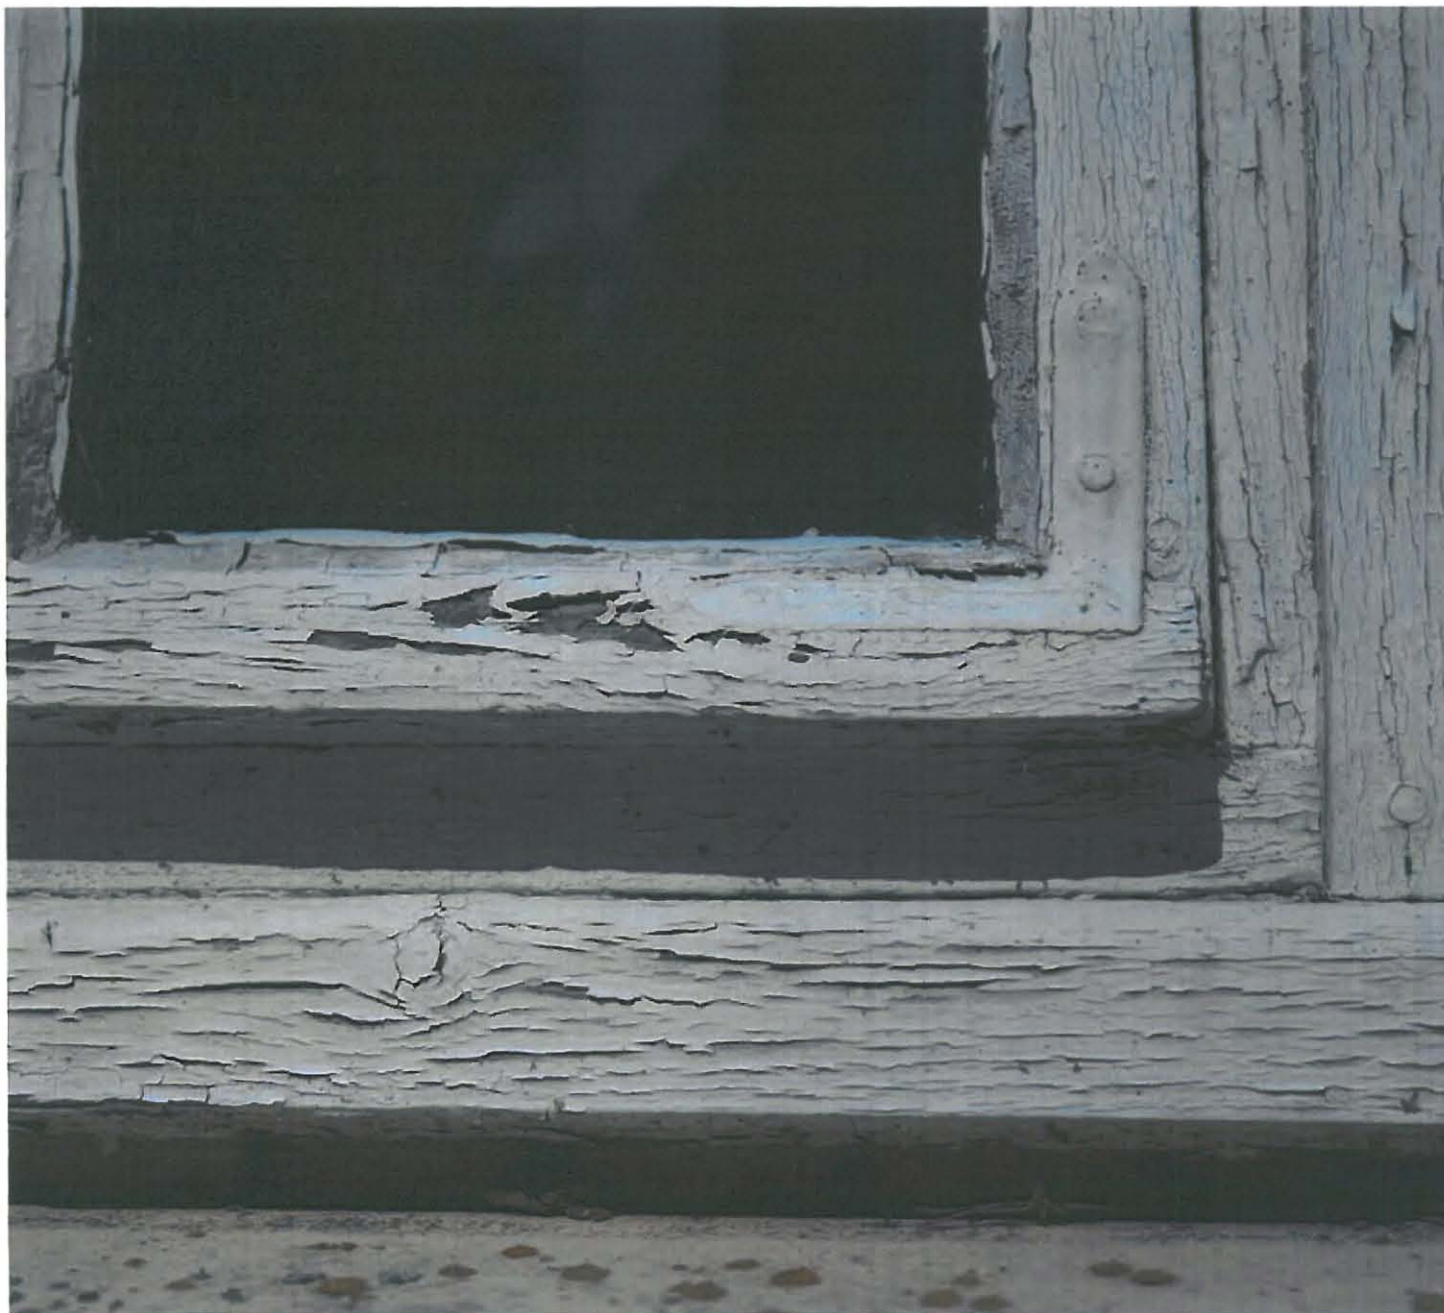
Kuisti

Kuistin ikkunoiden puiset tippalaudat ovat pehmentyneet useasta kohdasta.

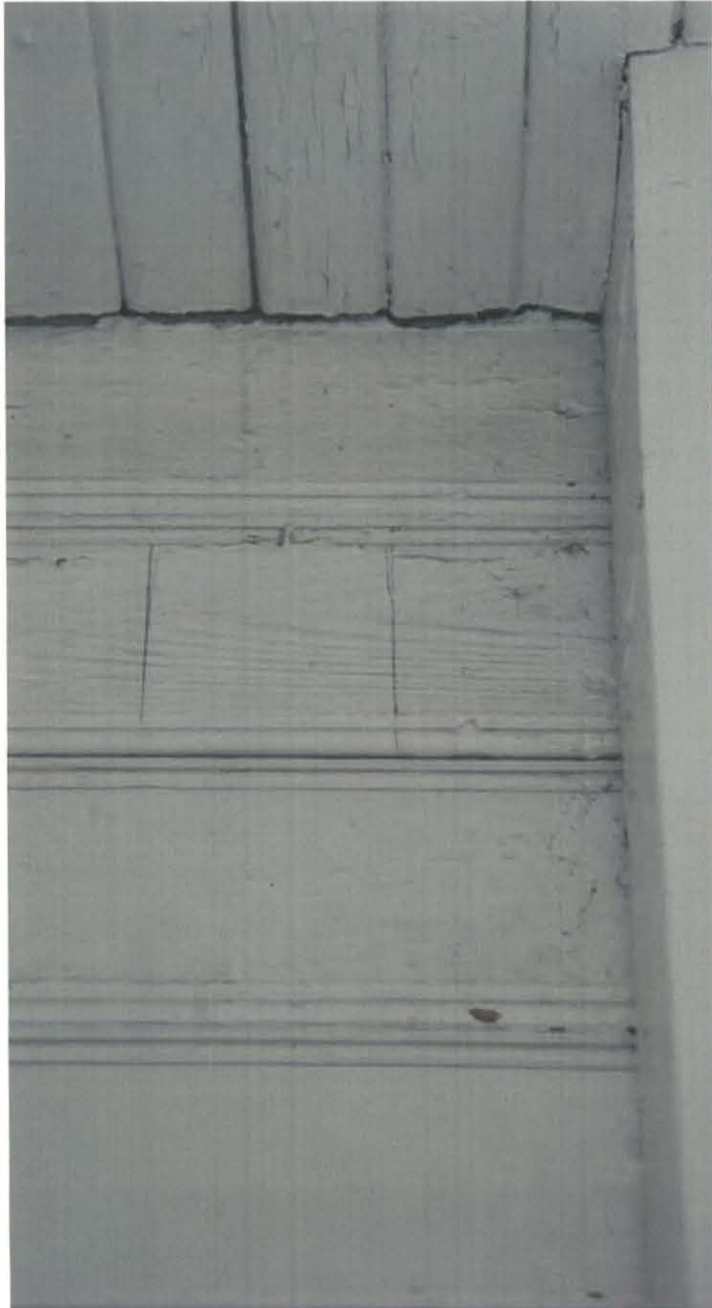
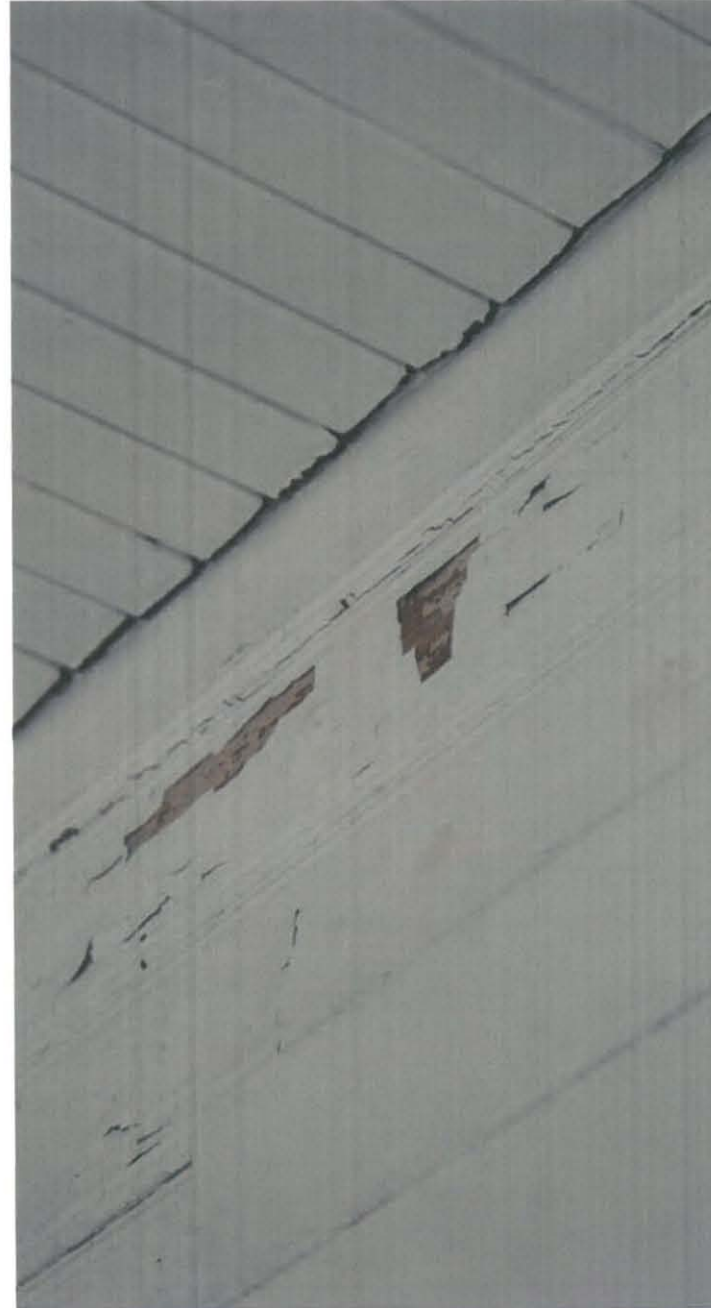
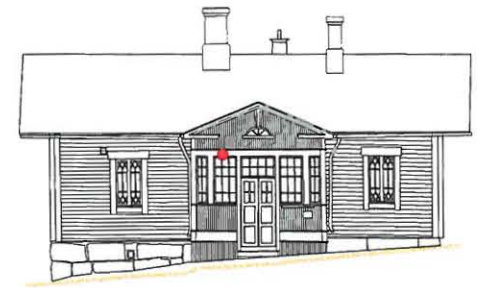
Kuisti sisätila

Kuistin sisätiloissa on myös joitain mahdollisen kosteusvaurion merkkejä, kuten kattopaneelien kupruilu ja maalin hilseily talon ja kuistin välisessä seinästä. Kuistin ja katon liitoksesta ei yläpohjan tutkinnassa löytynyt merkkejä kosteusvauriosta.

Kuistin laualattia ja muut puuseinät ovat kunnossa.

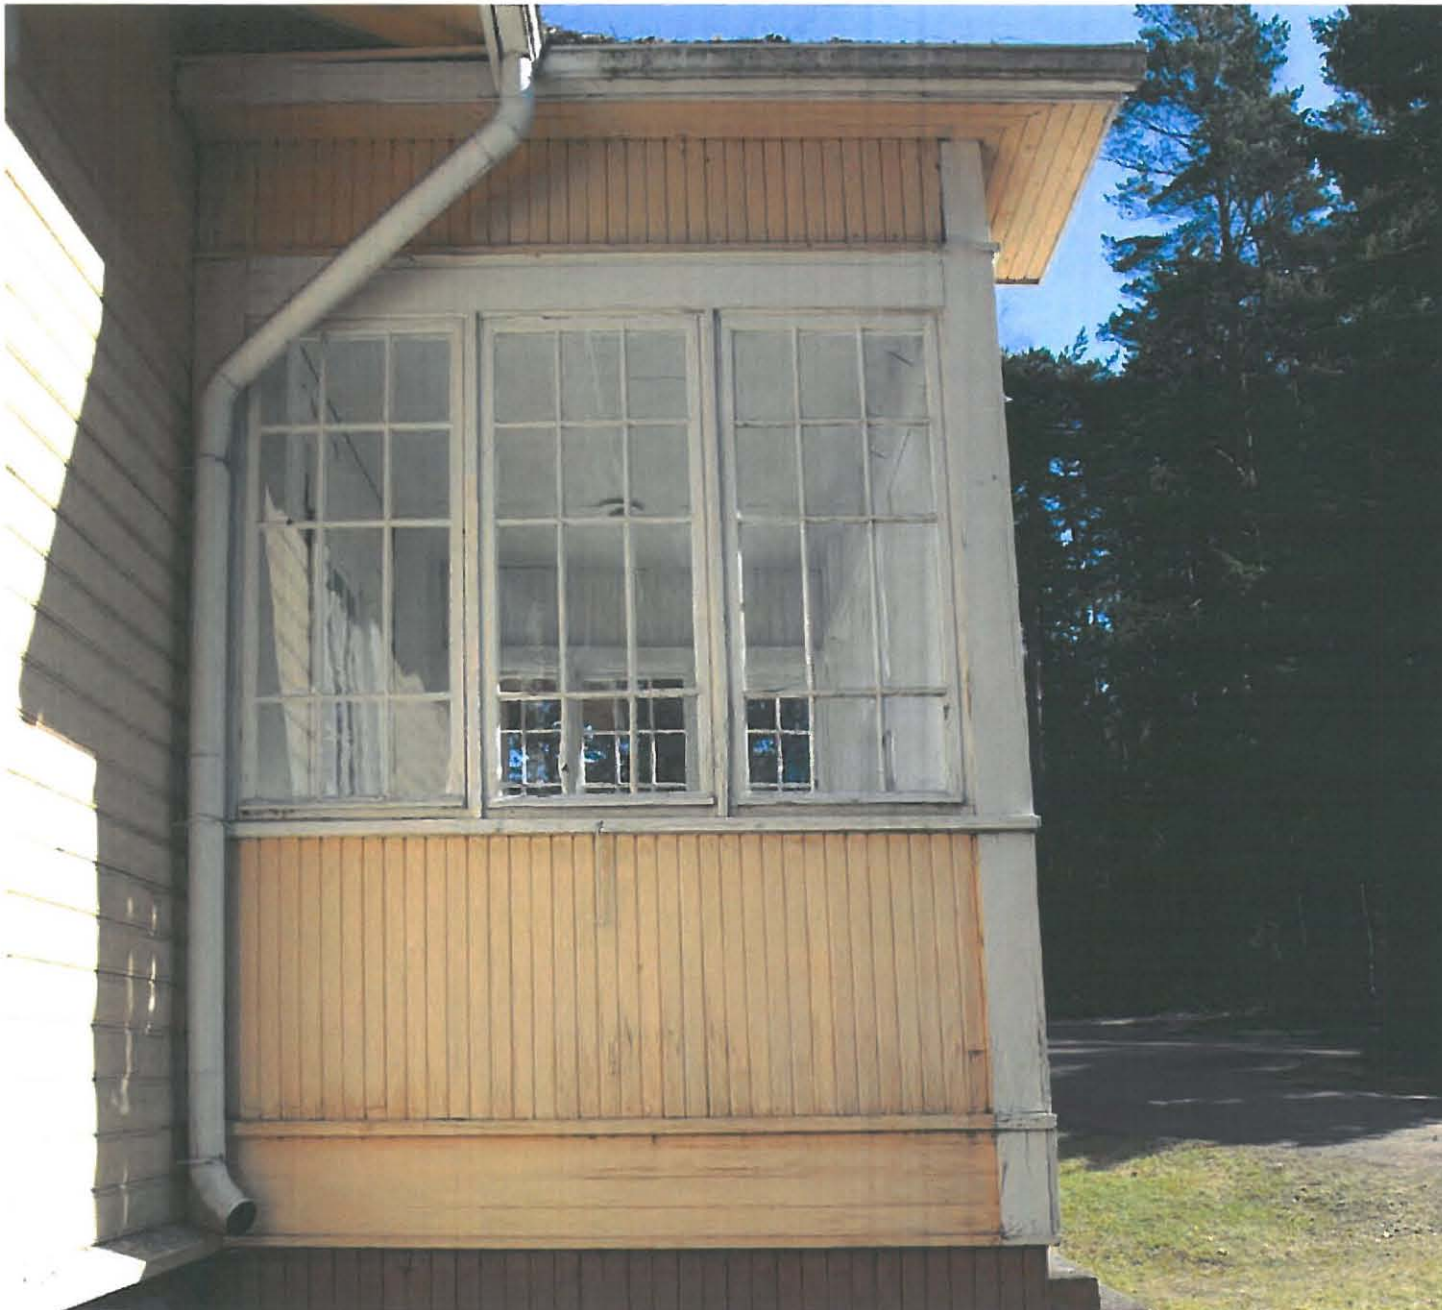
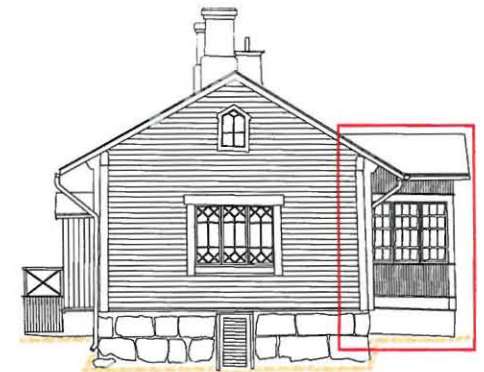
Kuisti

Kuistin kallistuma on selkeästi nähtävissä tältä sivulta. Kallistuma on aiheuttanut useita vaurioita joista tarkemmin raportin seuraavilla sivuilla. Tällä seinällä on luukku kuistin alle.

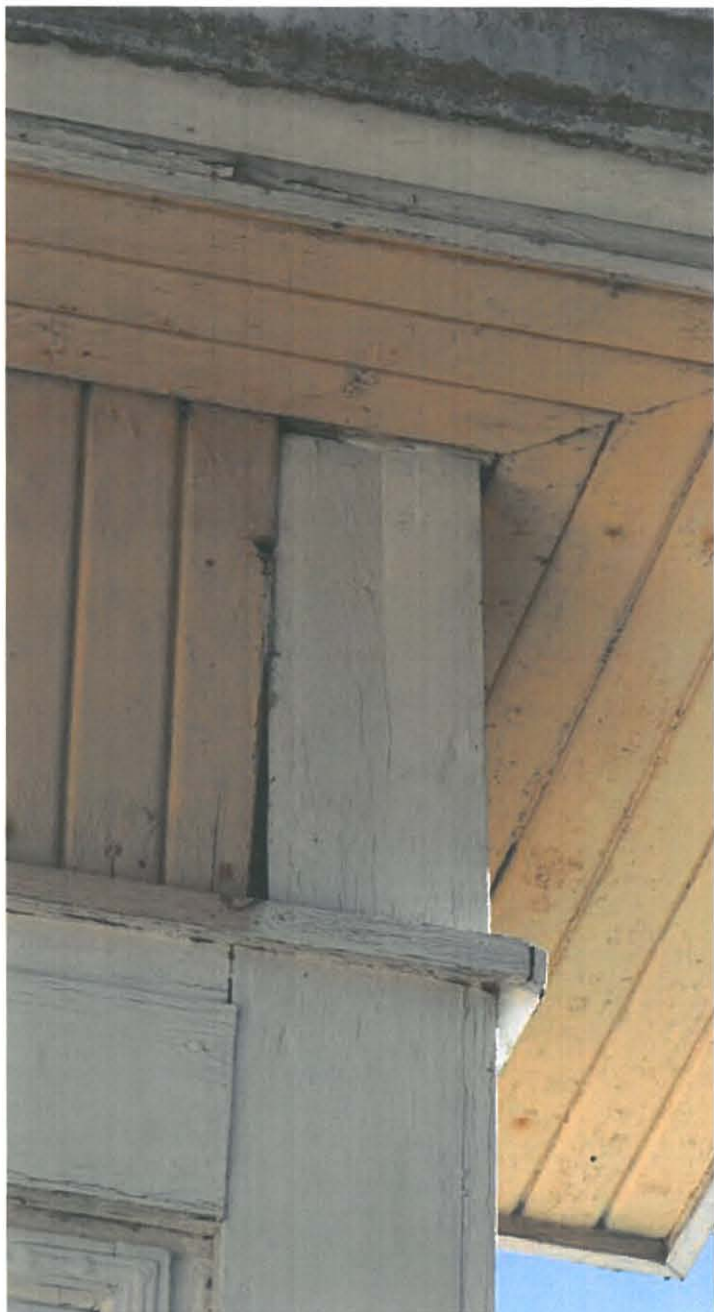
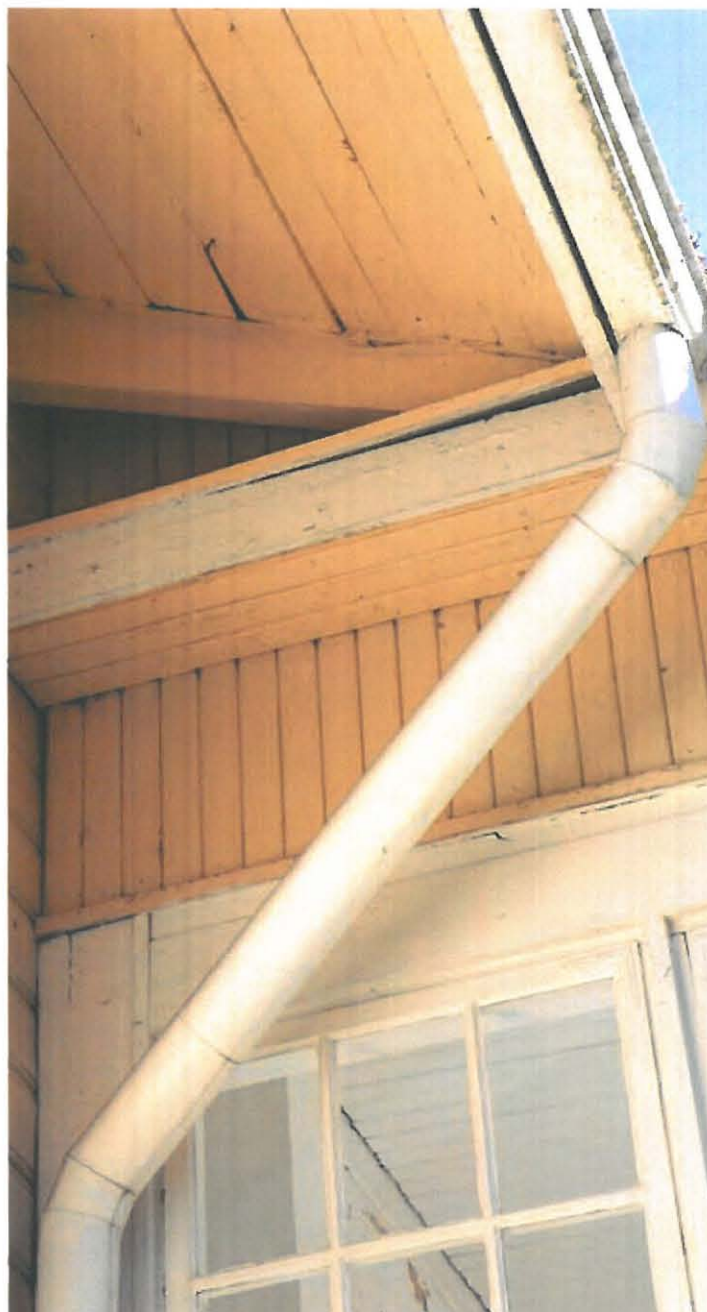
Kuisti

Kuistin kallistuman johdosta muodostuneita rakoja rakenteissa on havaittavissa eri puolilla kuistia.

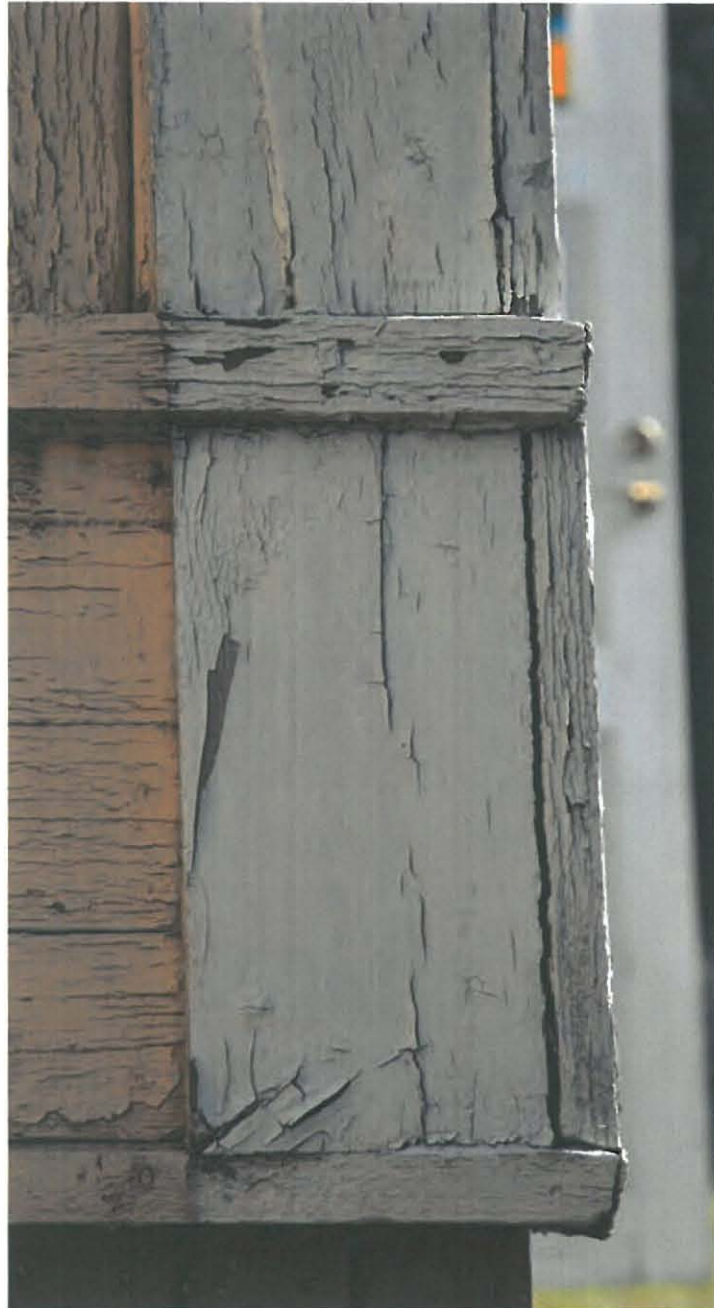
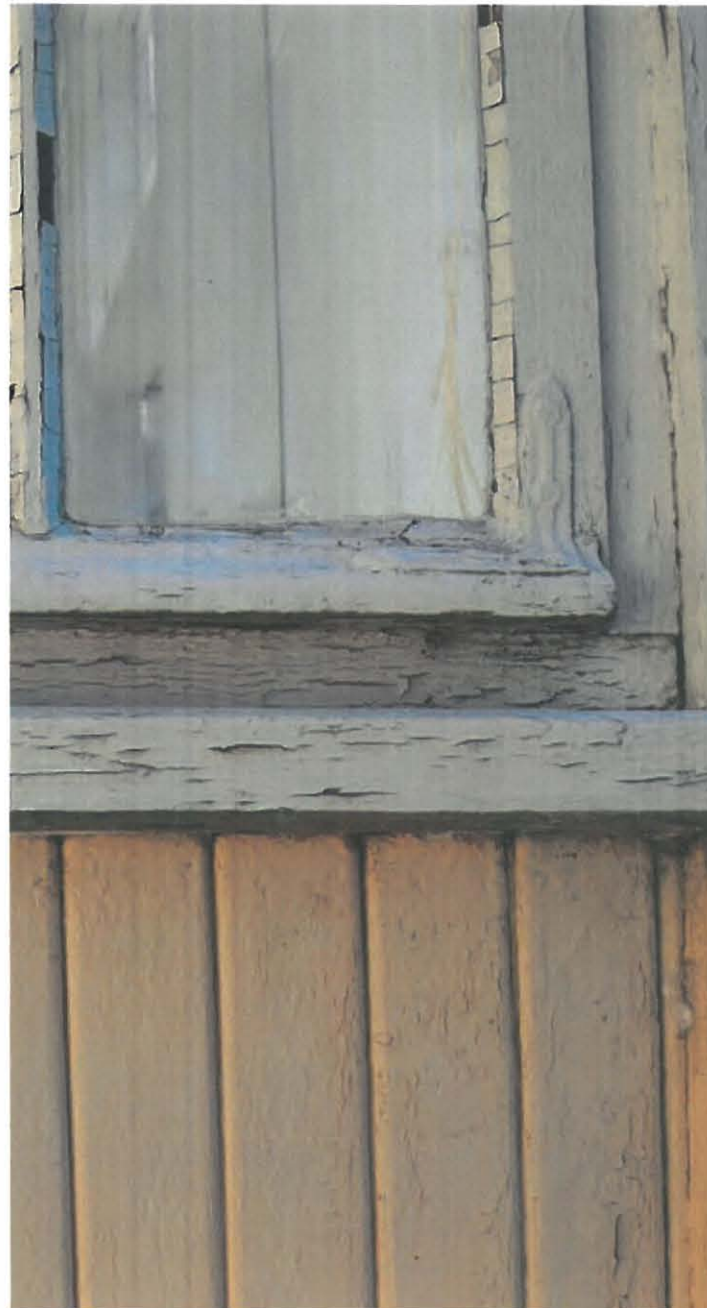
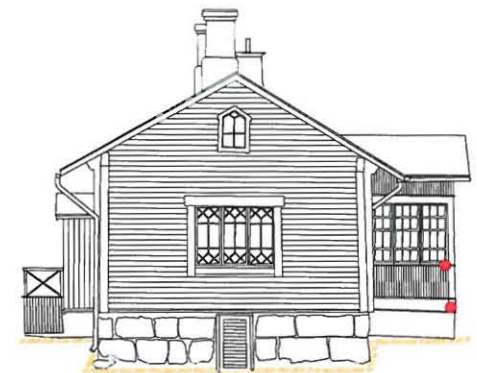
Kuisti

Kuistin ikkunoiden puiset tippalaudat olivat myös tällä puolella huonossa kunnossa. Kuistin vuorilaudat osoittautuivat tarkastelussa varsin pehmeiksi.

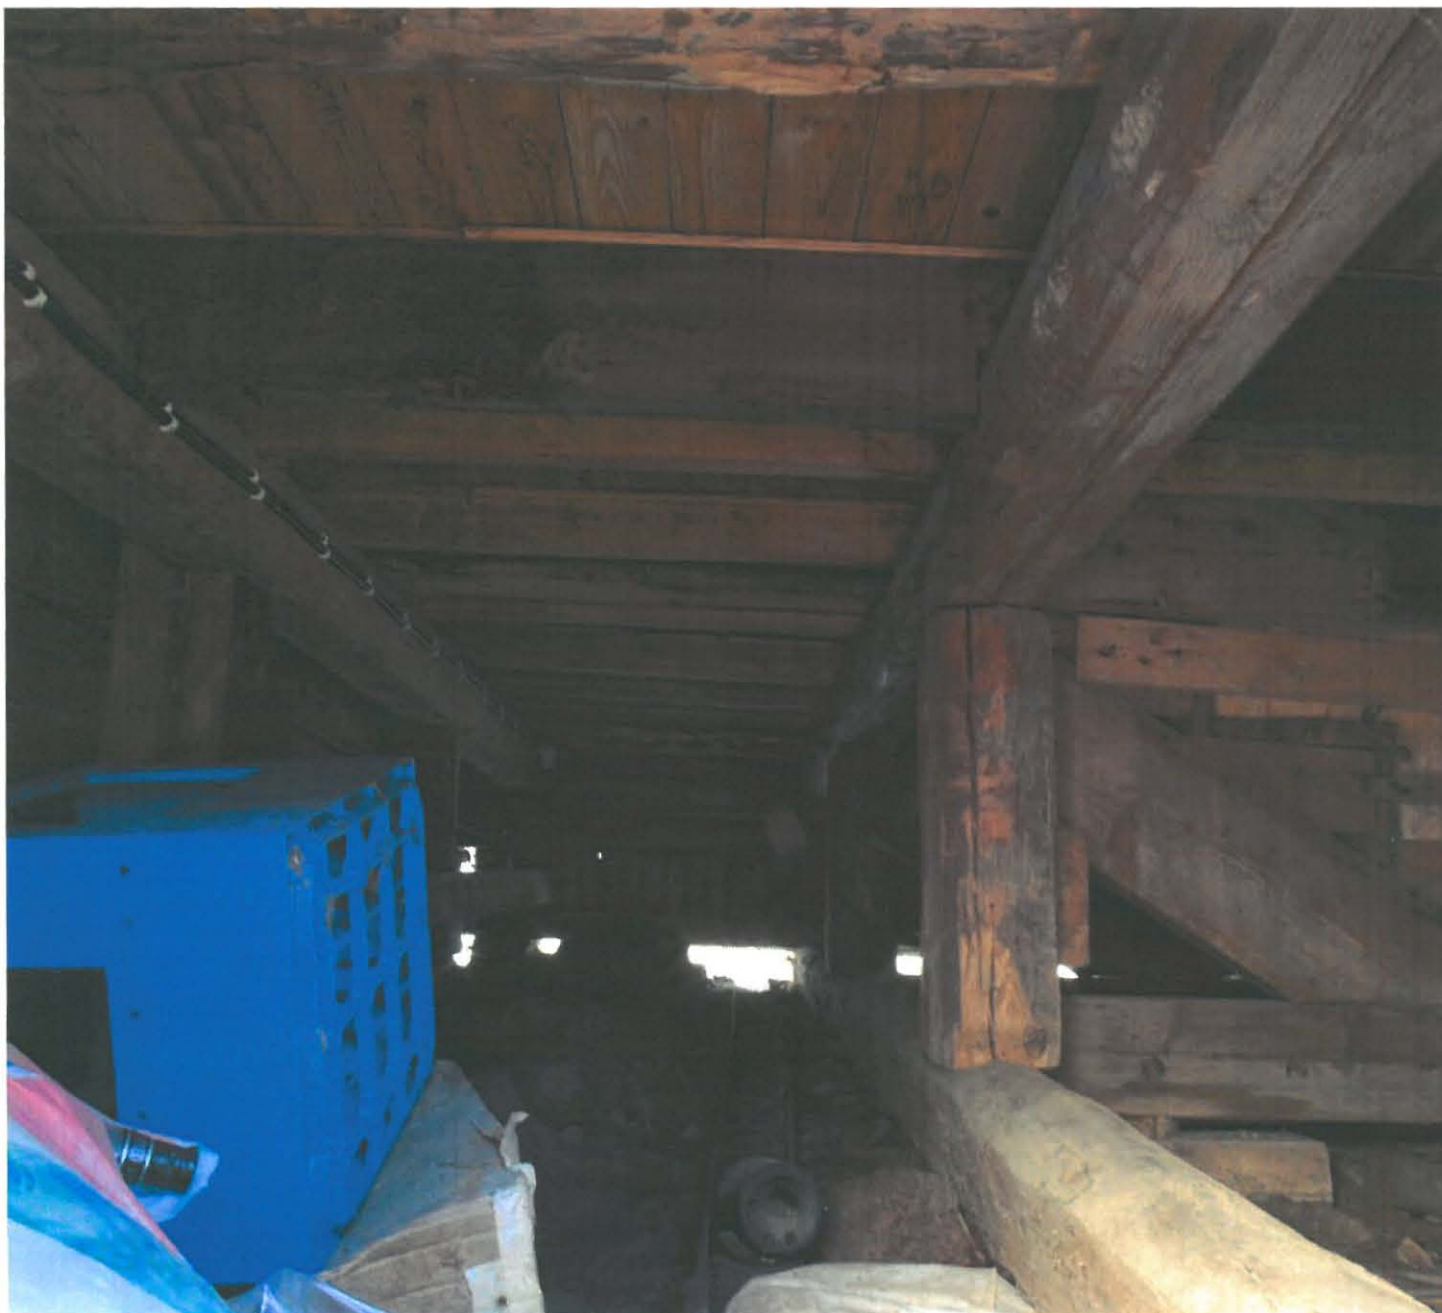
Kuistin alapohja vaikutti yhtä kostealta vaikuttavaa puupalkkia lukuunottamatta hyväkuntoiselta.

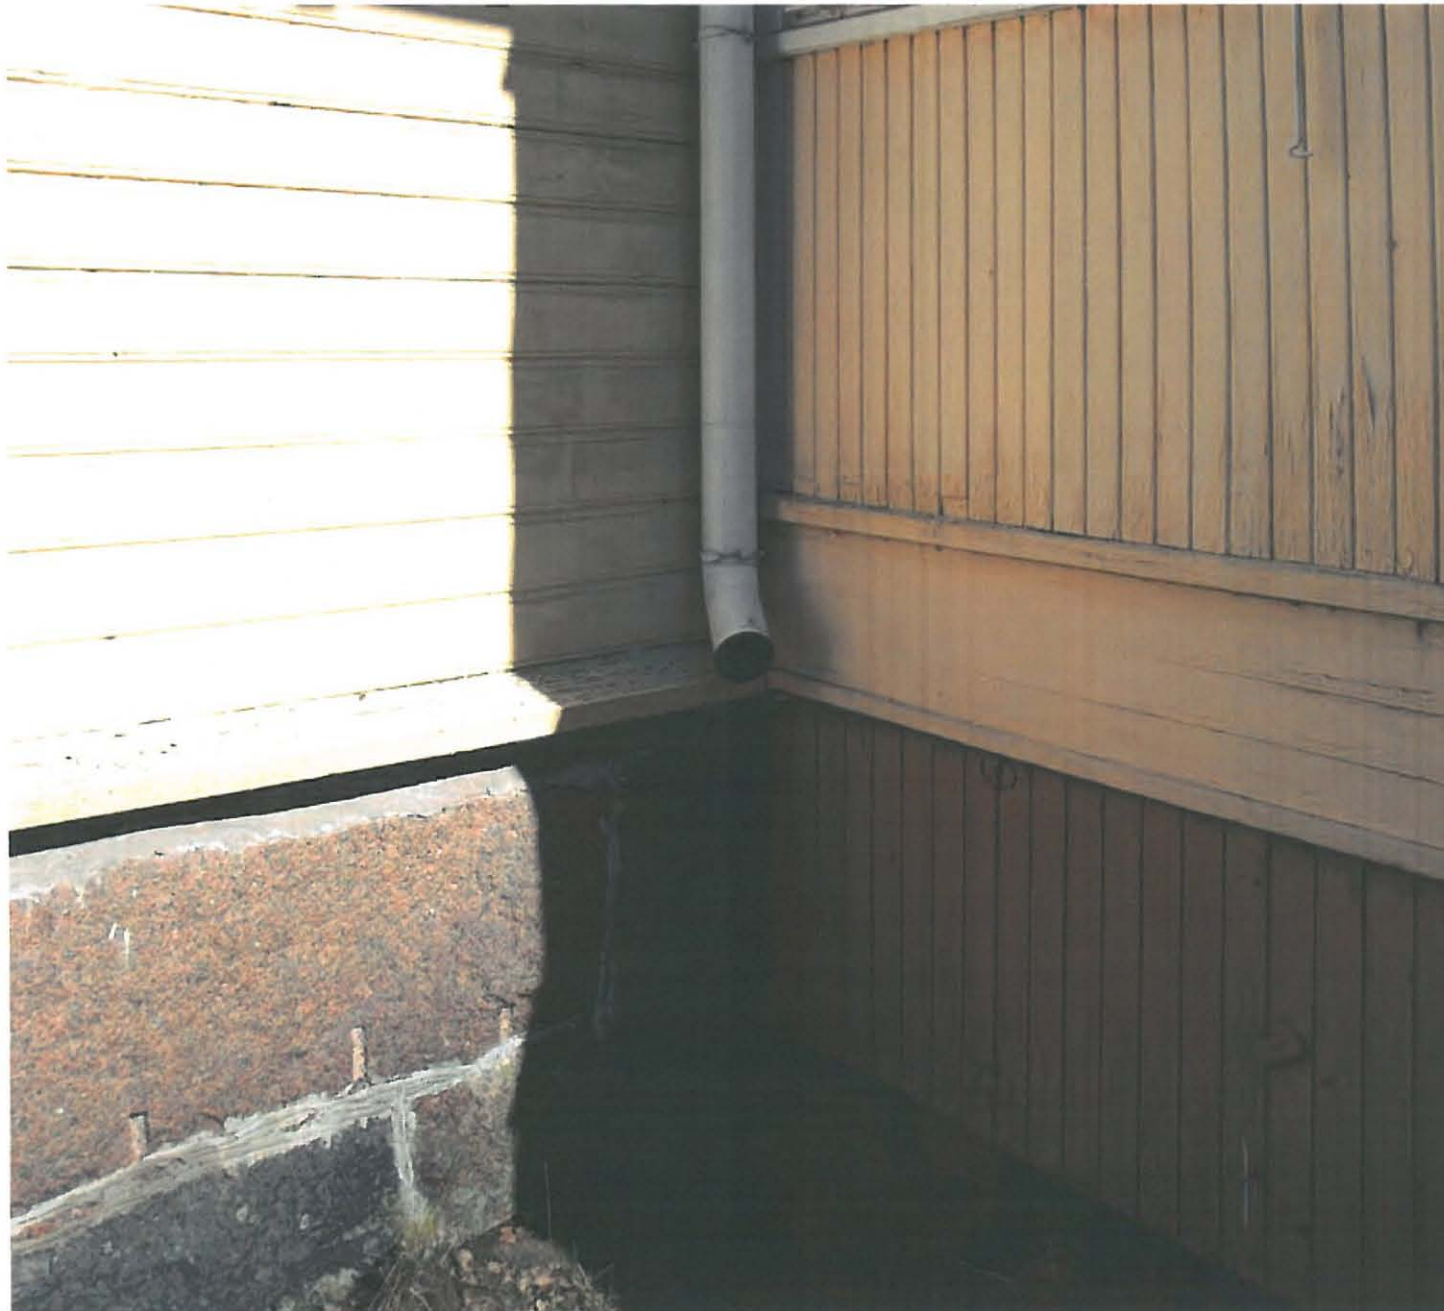
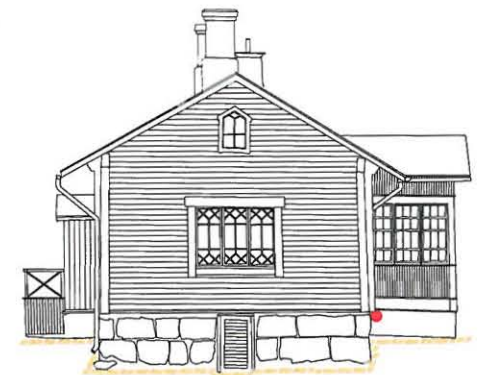
Kuisti

Syöksytyrven pää on liian ylhäällä aiheuttaen viereisille seinille roiskevesirasituksen. Maasta puuttuu myös vedenohjaus kauemmaksi rakennuksesta.

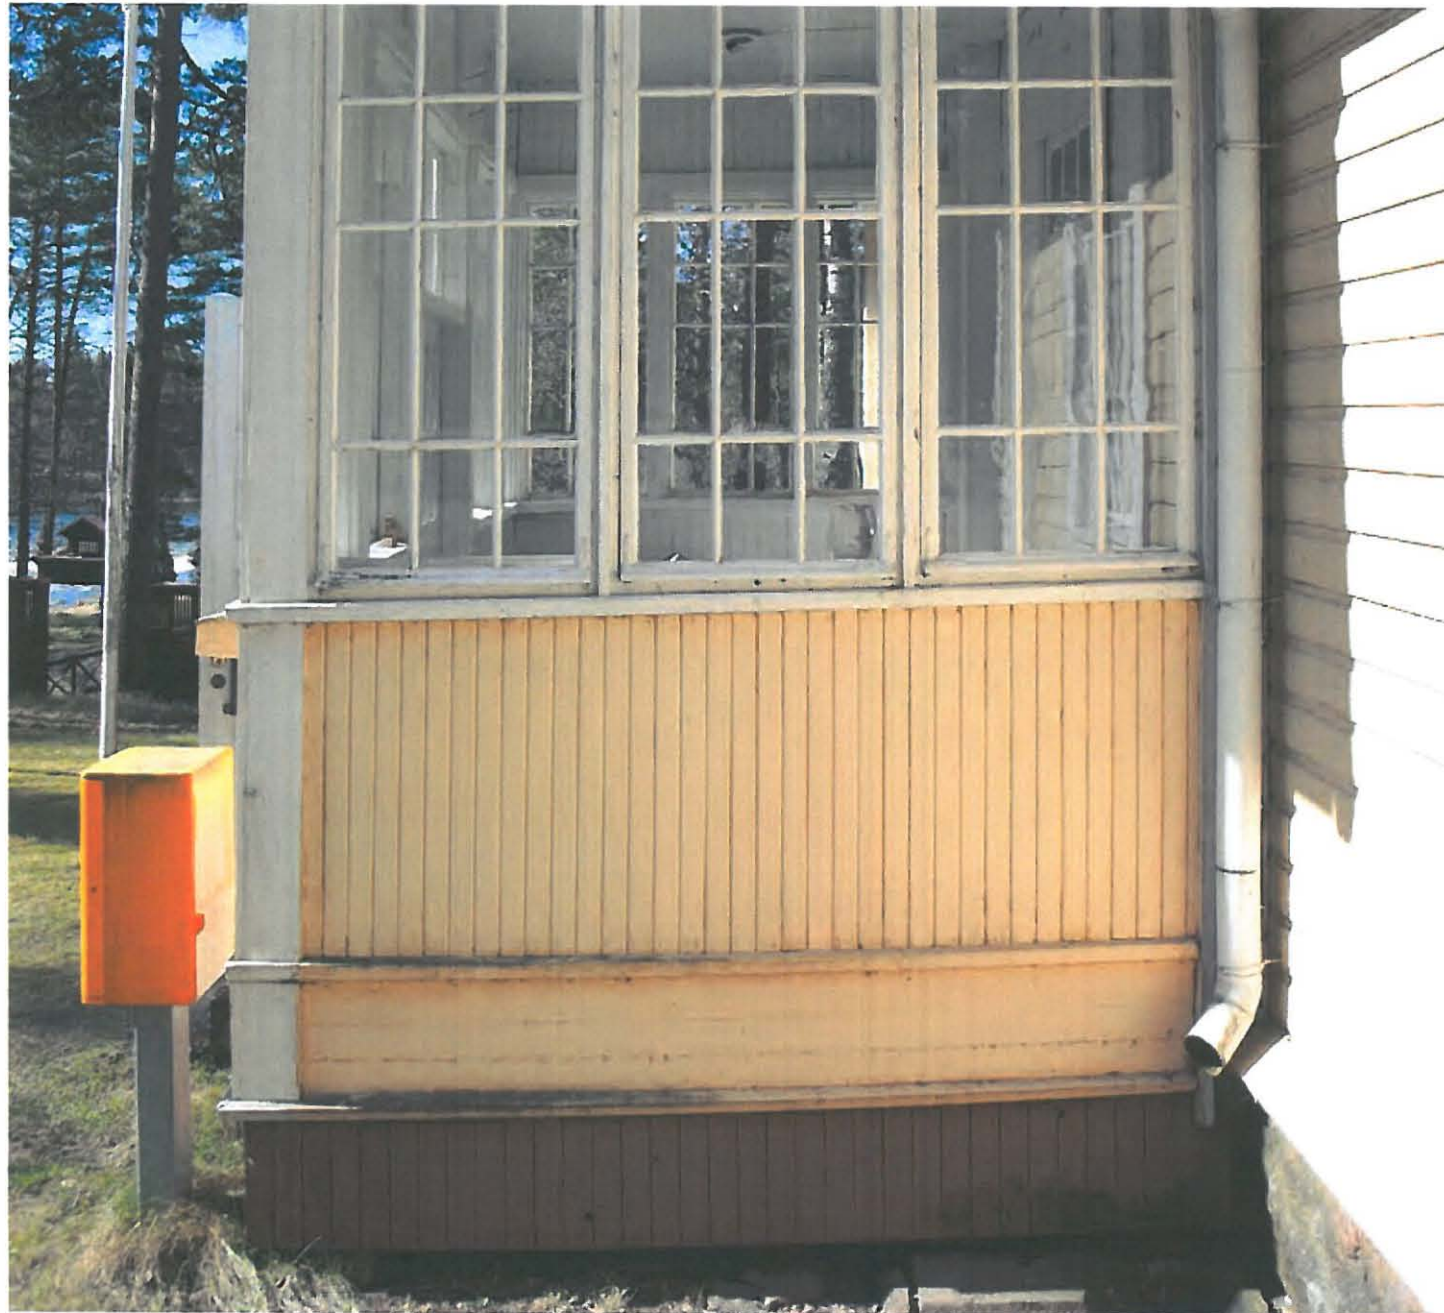
Kuisti

Kuistin kallistuma on voimakkaammin havaittavissa tältä puolelta.

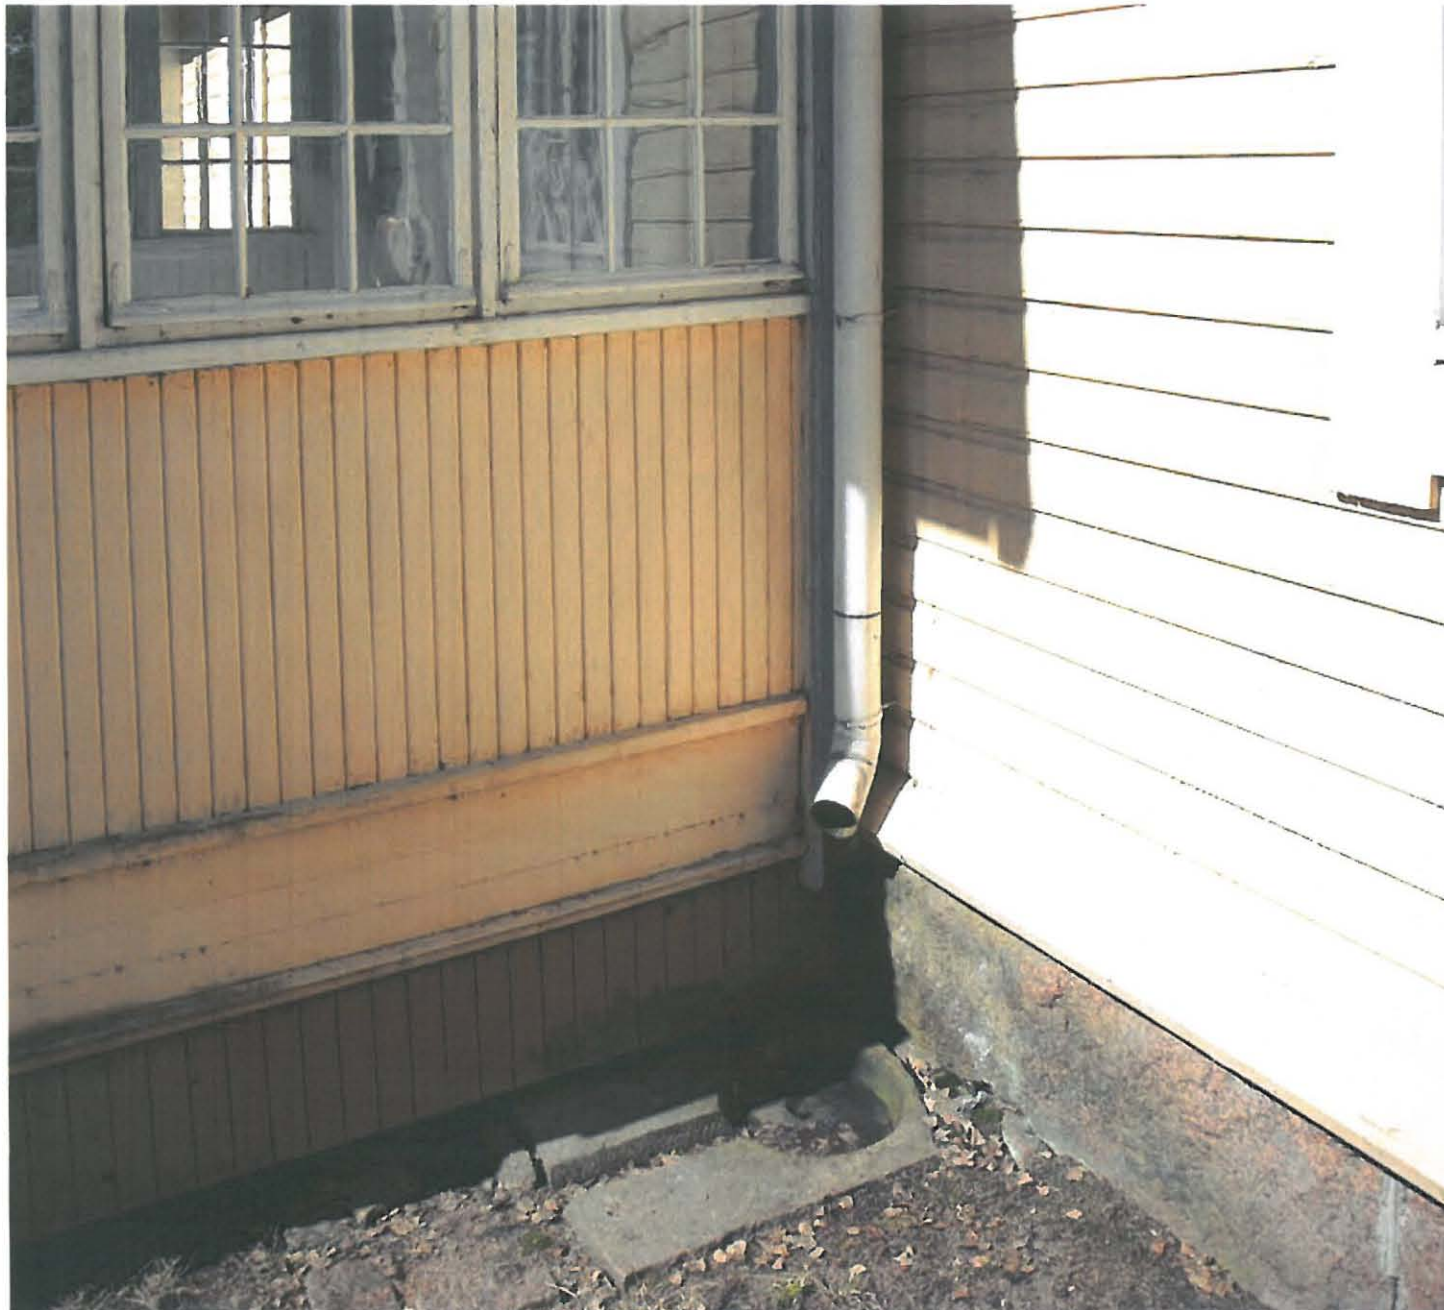
Kuisti

Syöksytorven pää on liian ylhäällä aiheuttaen viereisille seinille roiskevesirasituksen. Vedenohjaimen tulisi ohjata vesi kauemmaksi rakennuksesta.

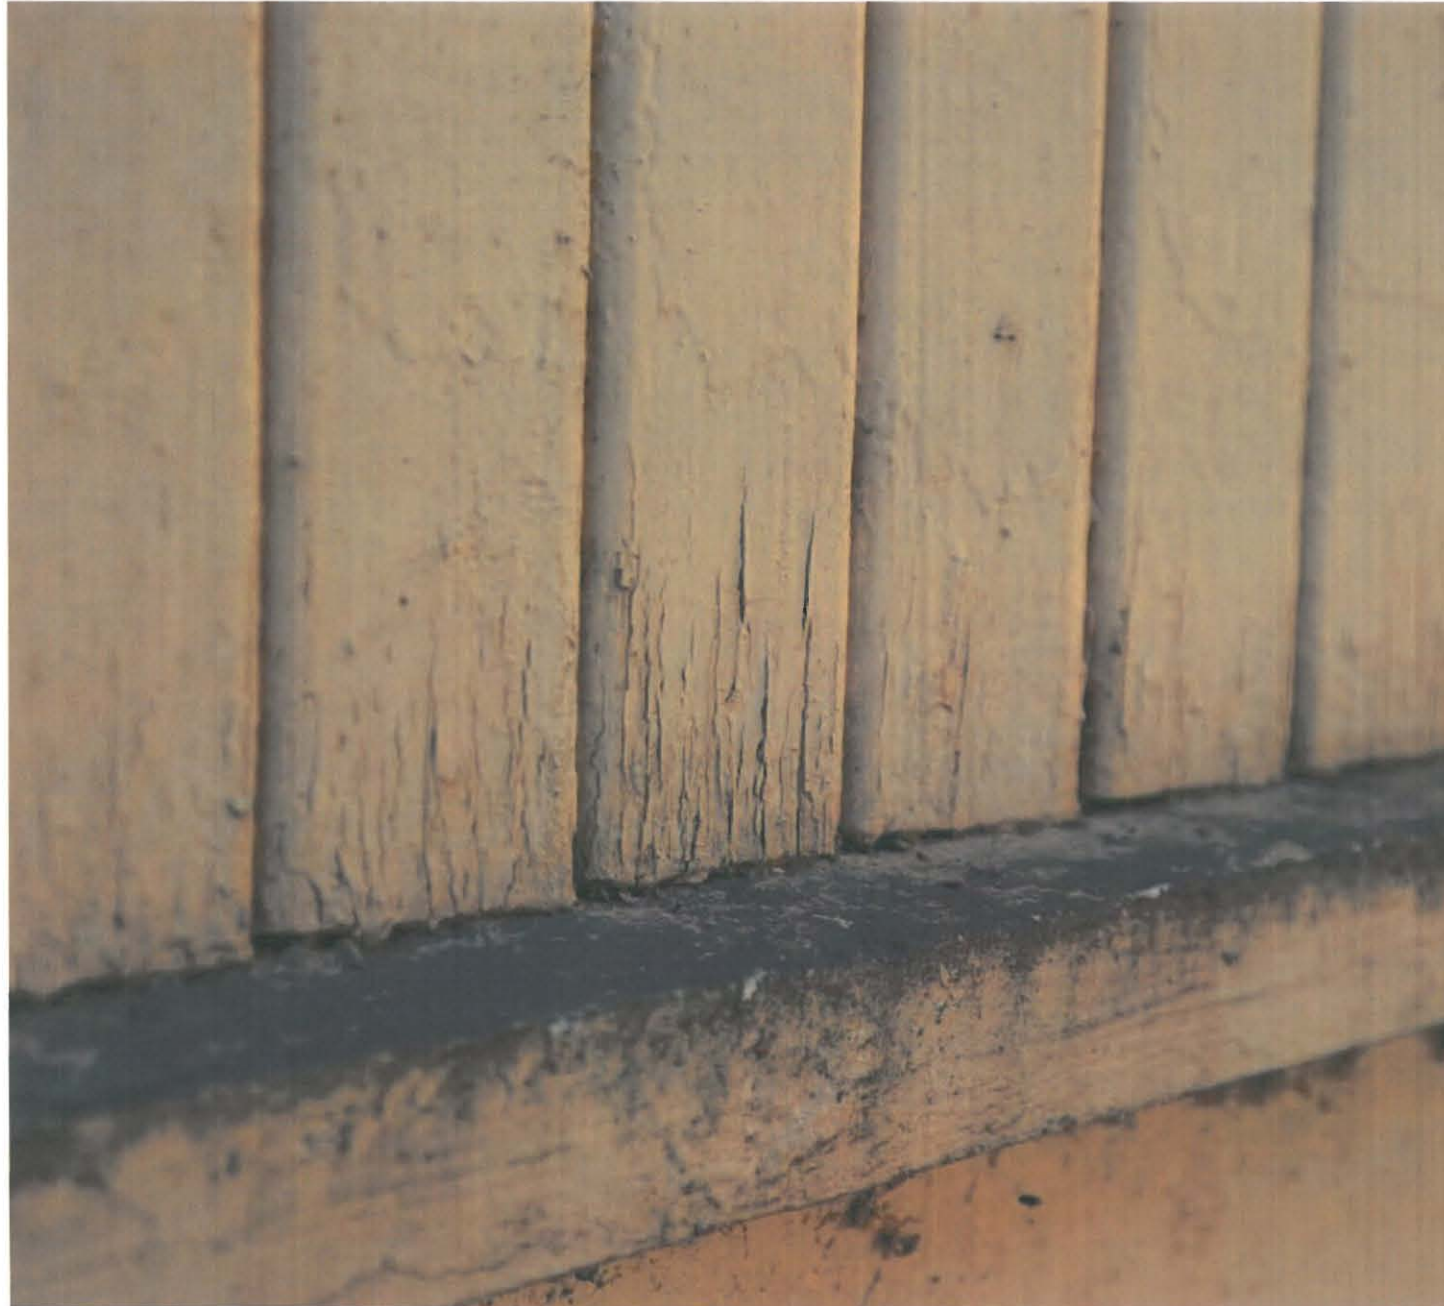
Kuisti

Tippalaudat sekä pystypaneelien alapäävät pehmentyneet.
