Kuntotutkimus

Langinkoski, metsänvartijan maja

Kymenlaakson Ammattikorkeakoulu

Langinkosken suojelualue, vahtimestarin asunto
Kotka

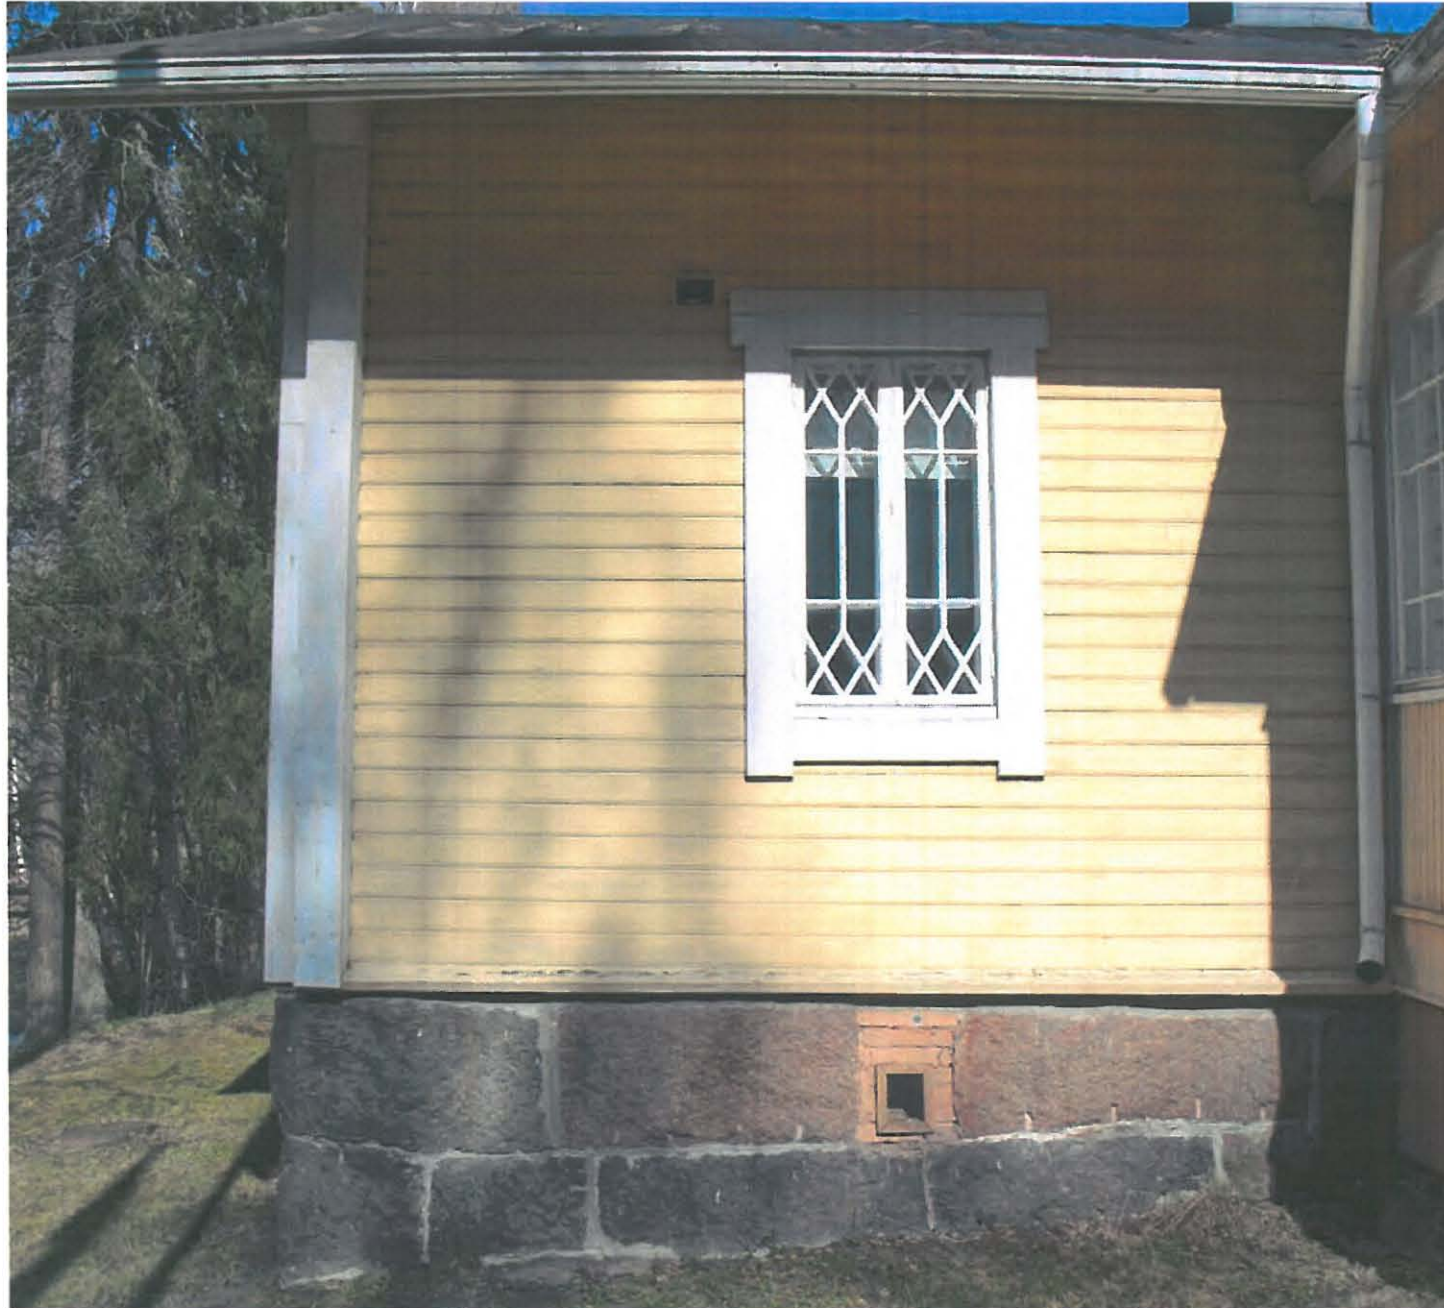
Julkisivu

Lautapaneeliseinät ovat OK.

Maalipinta hieman käärsinyt.

Kivijalka OK.

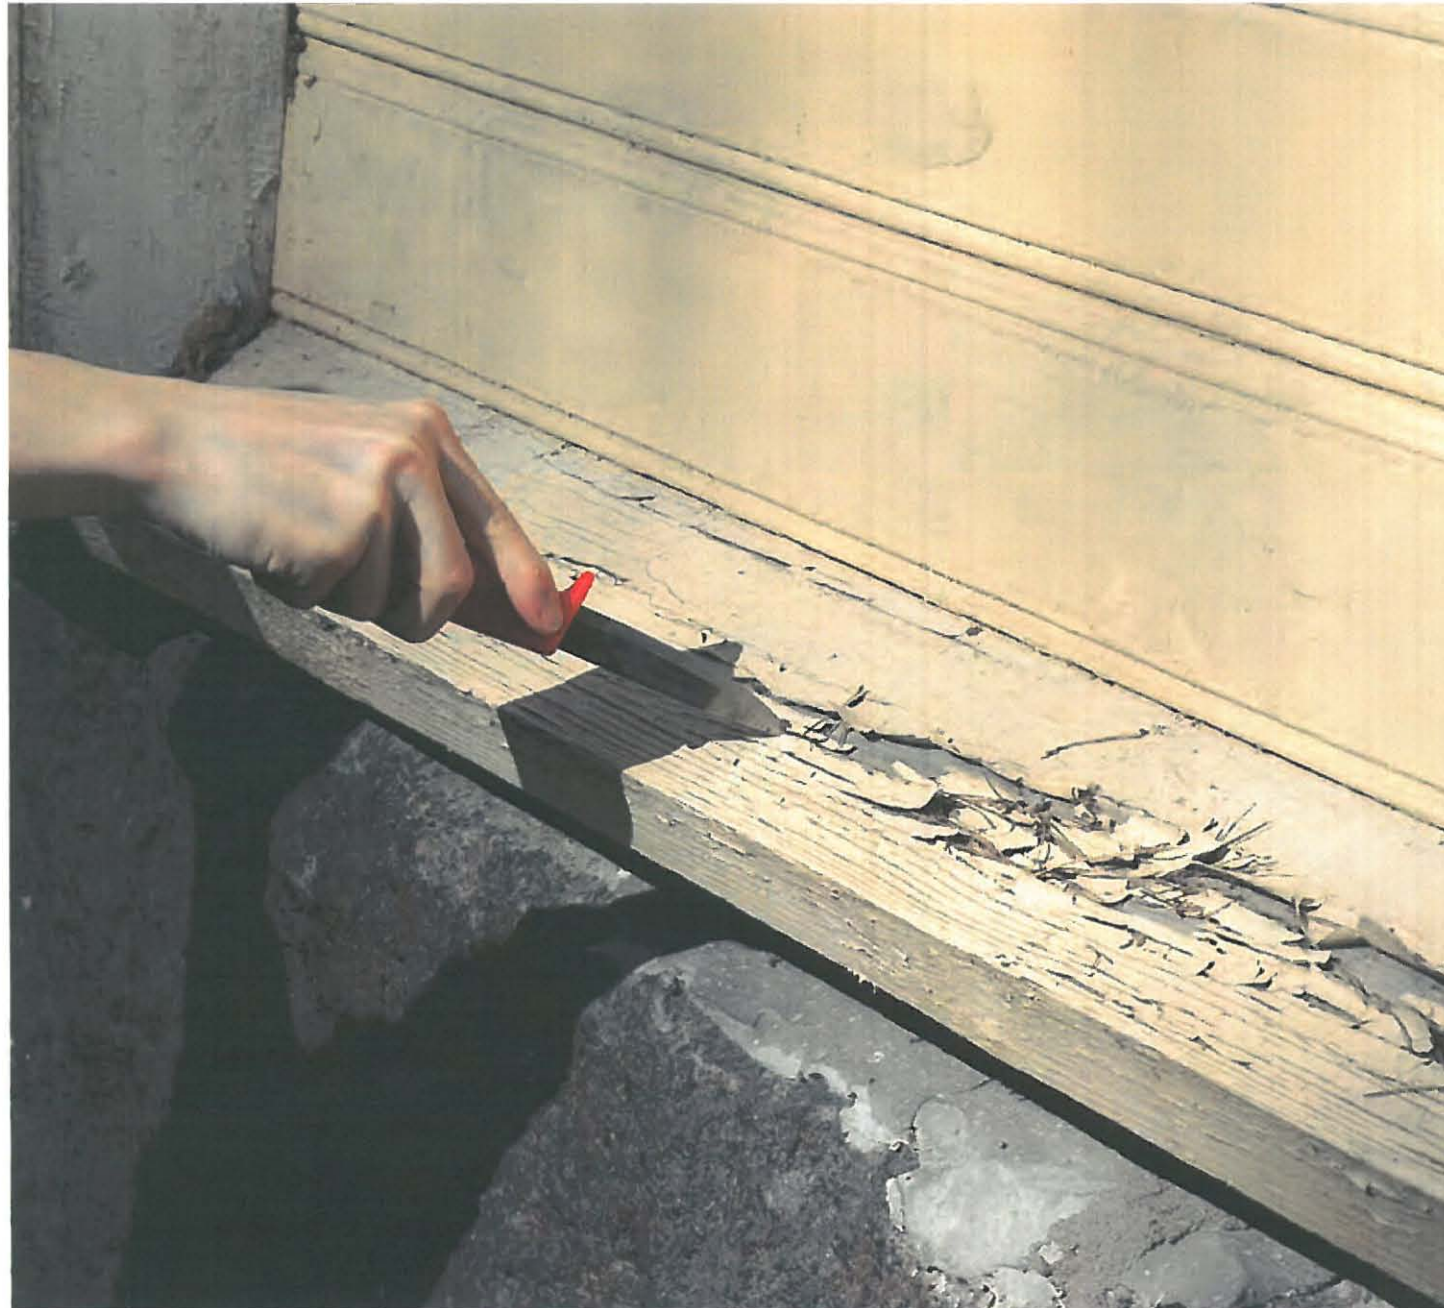
Julkisivu

Puinen tippalauta on pehmentynyt kosteuden vaikutuksesta ja maalipinta on hilseillyt voimakkaasti.

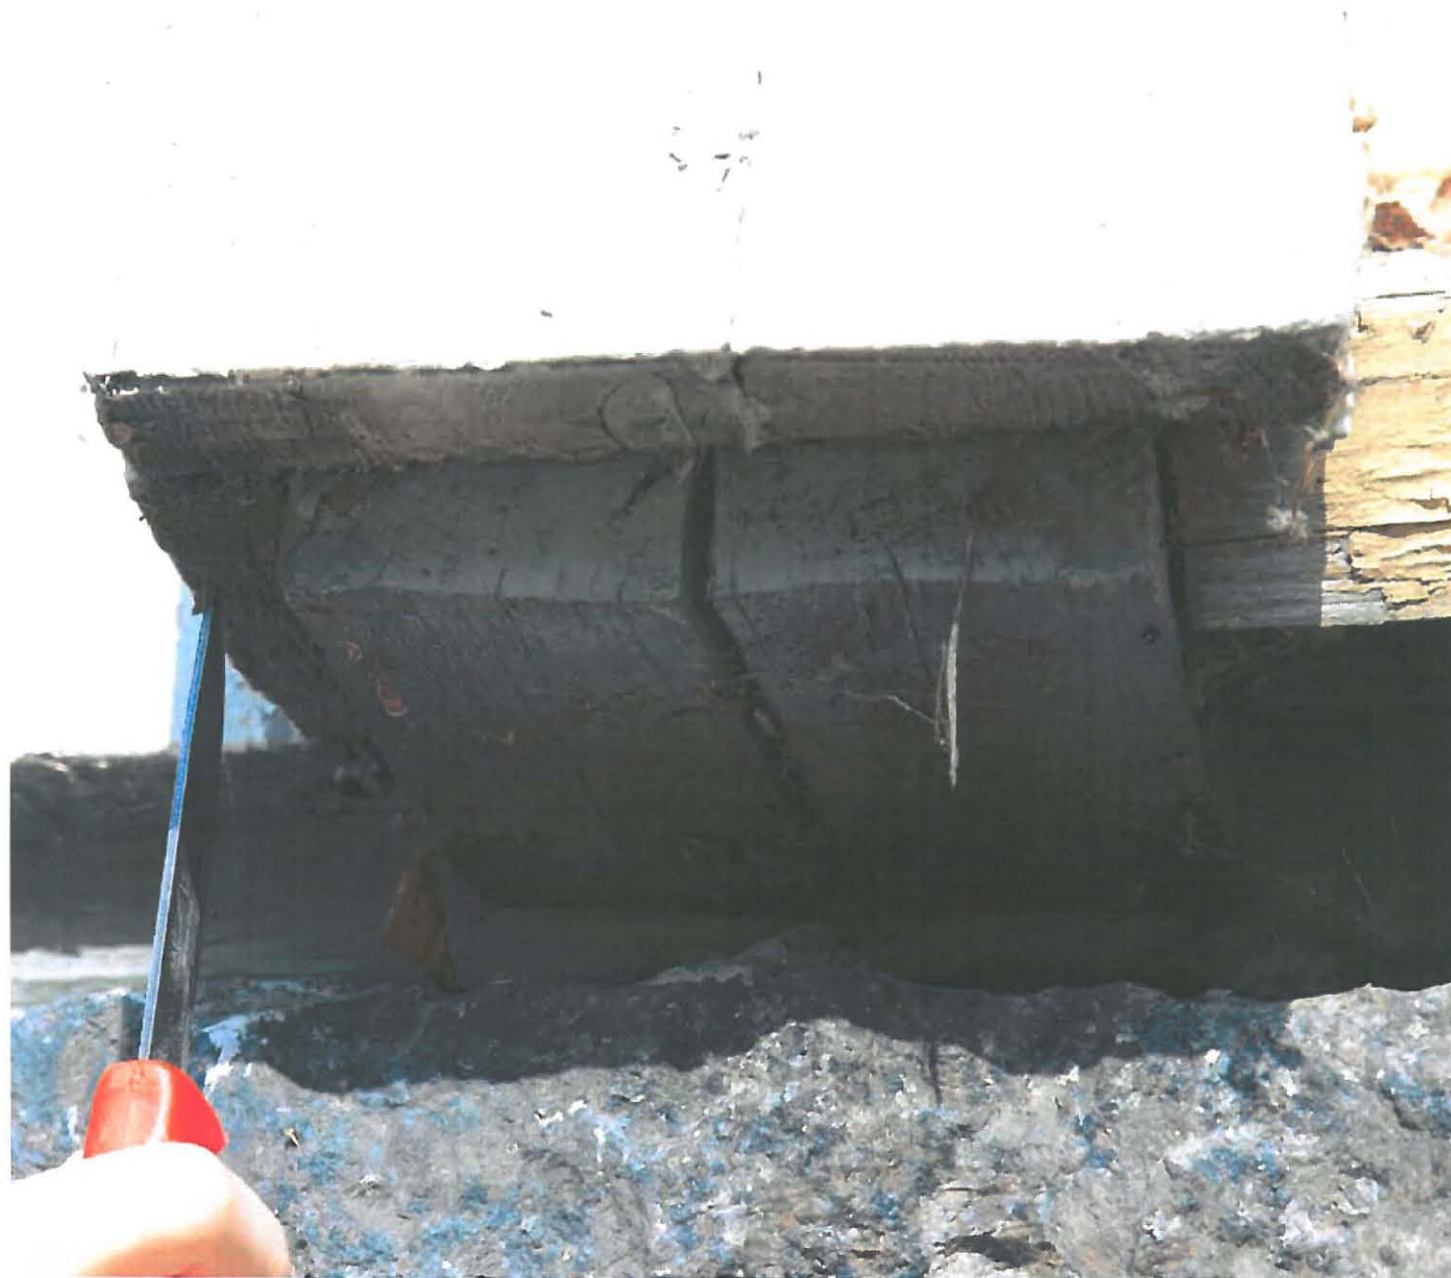
Julkisivu

Vuorilaudat ovat alapäästä erittäin pehmeät.

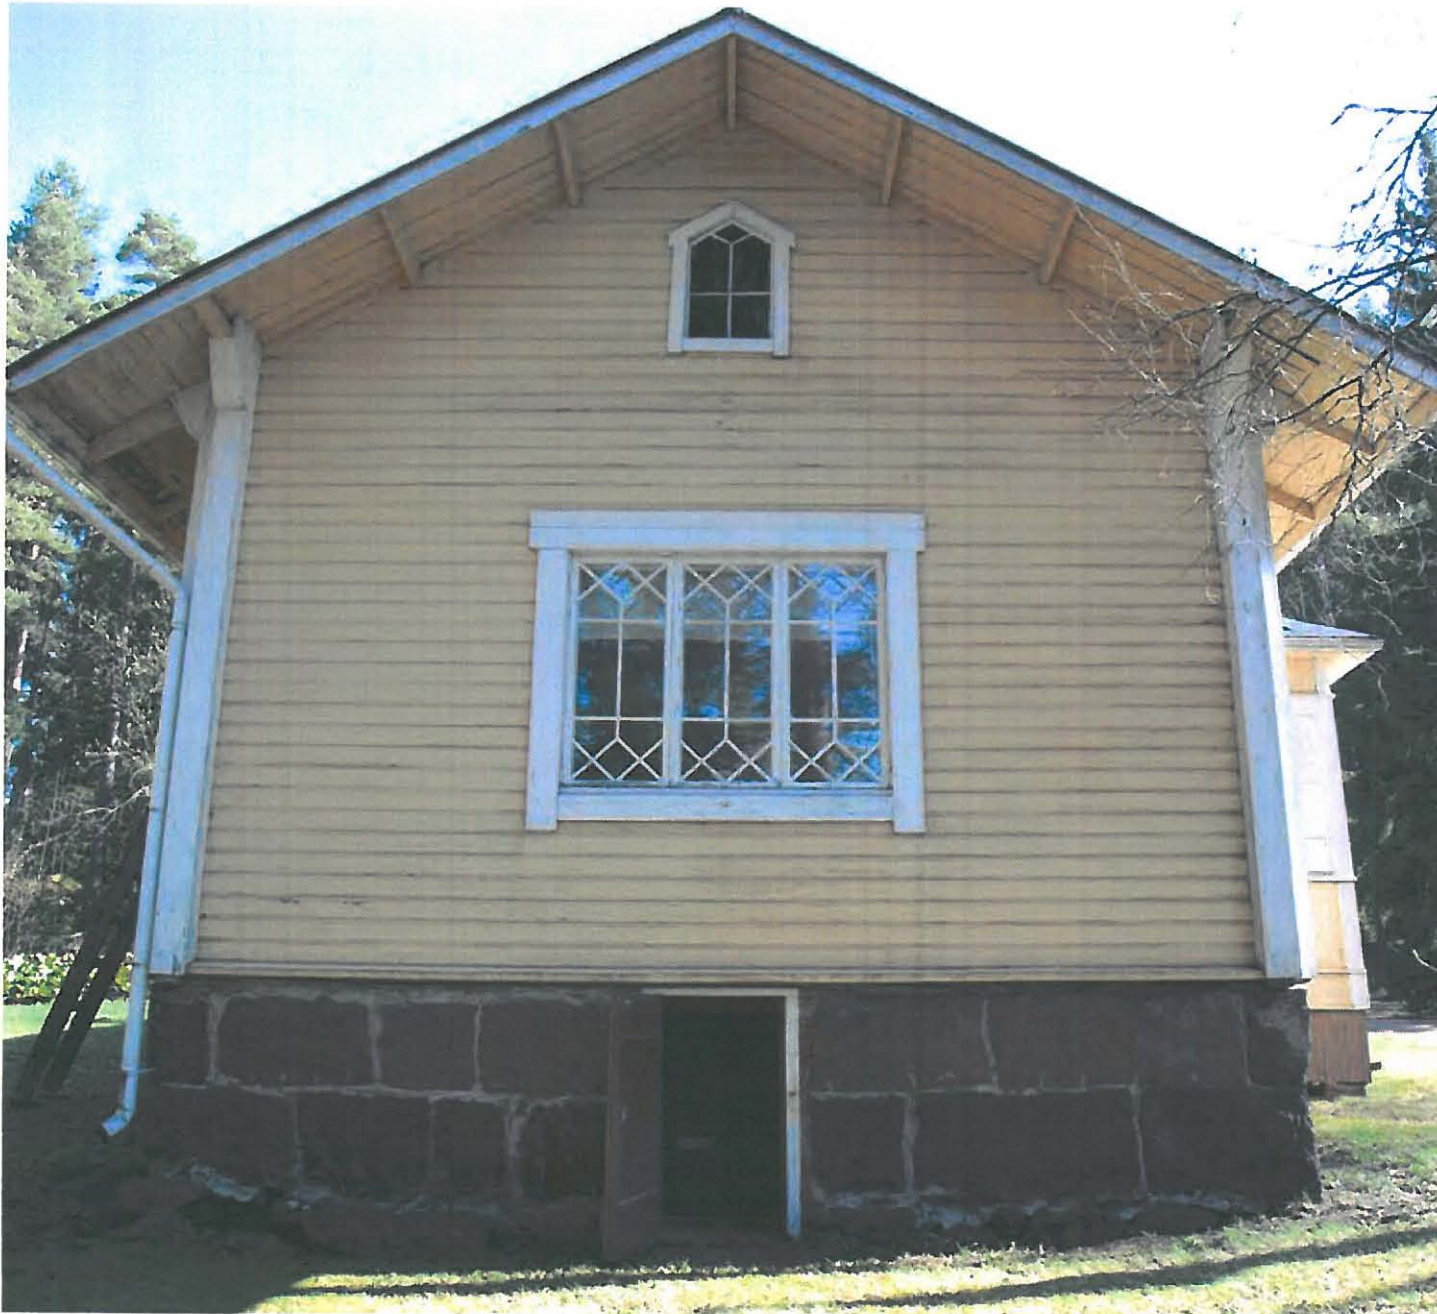
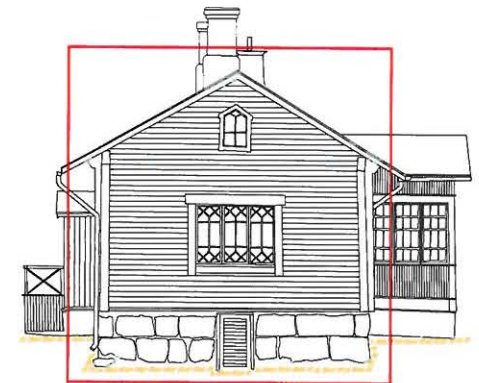
Julkisivu

Seinän maalipinta hilseilee.

Seinän tippalauta OK.

Kivijalka OK

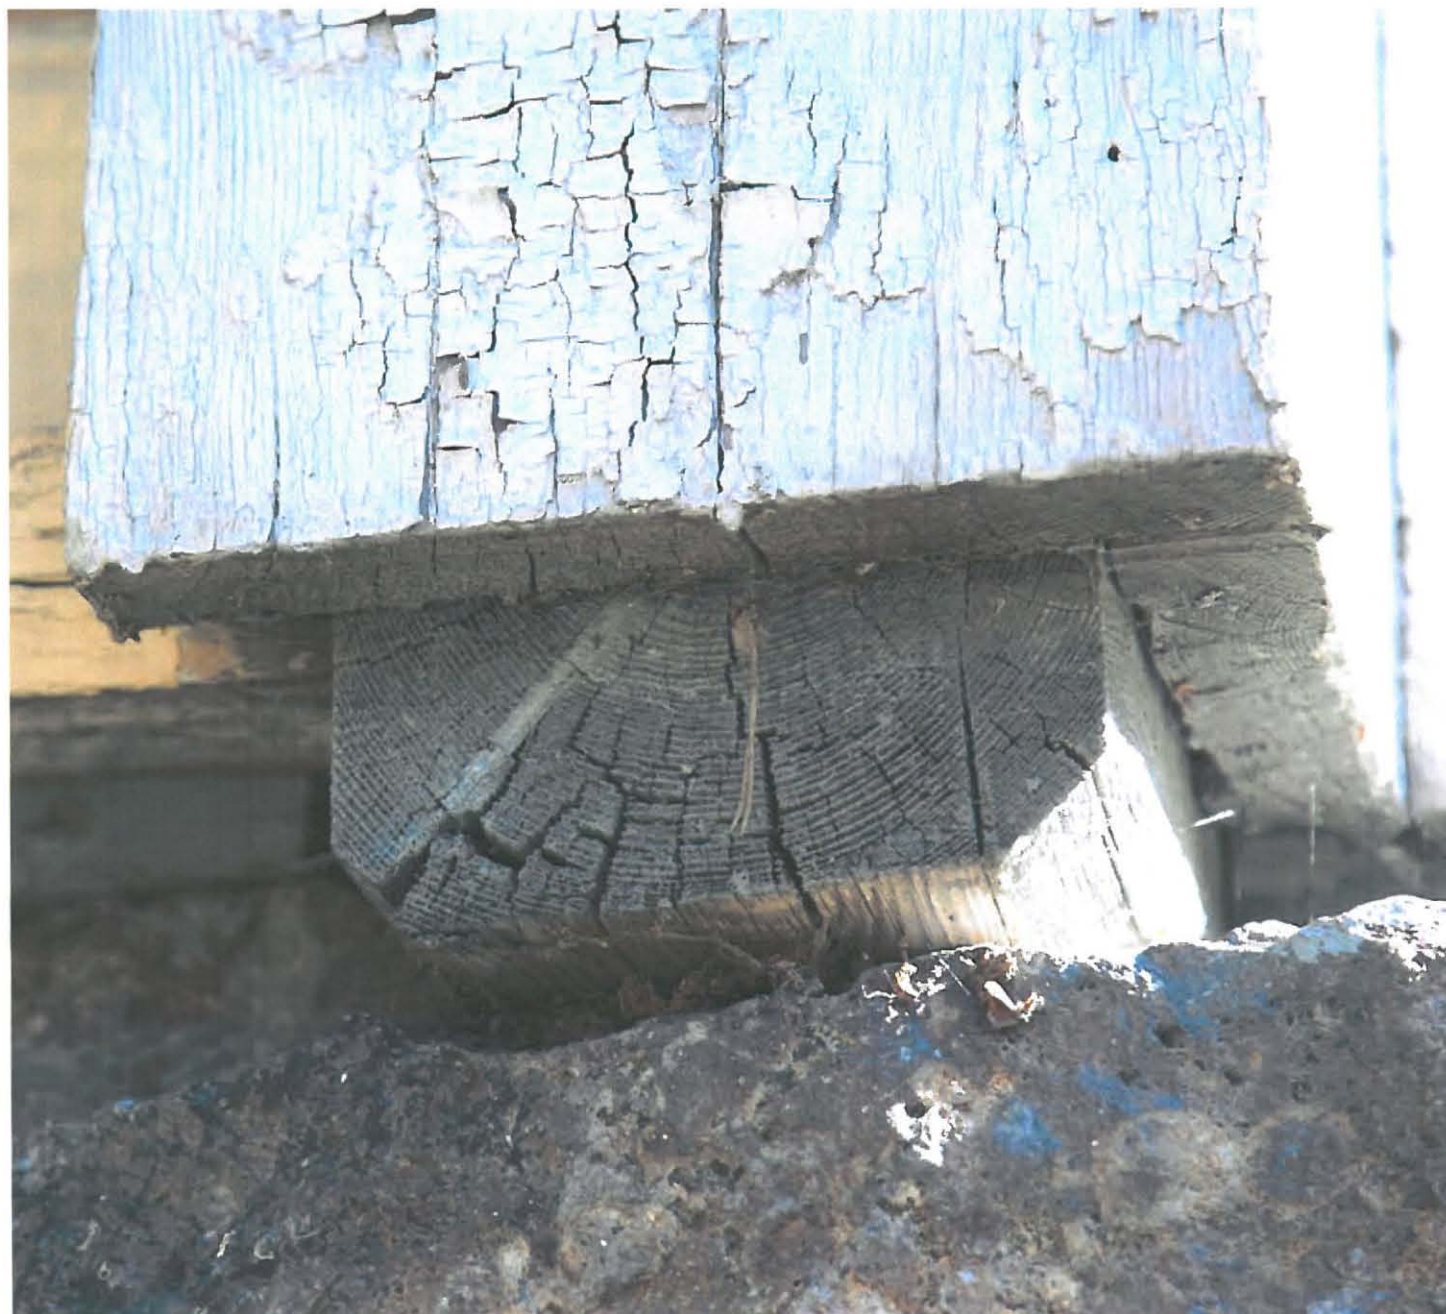
Julkisivu

Vuorilaudat erittäin pehmeät alapäistä.

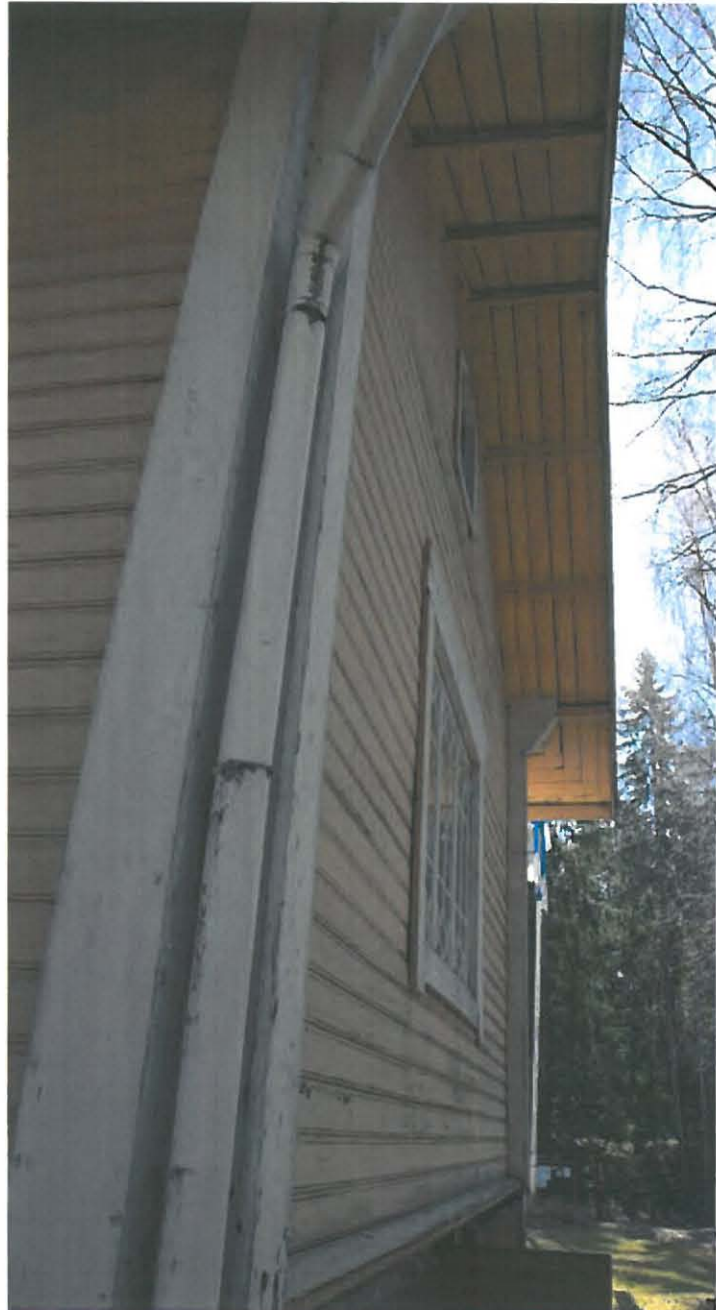
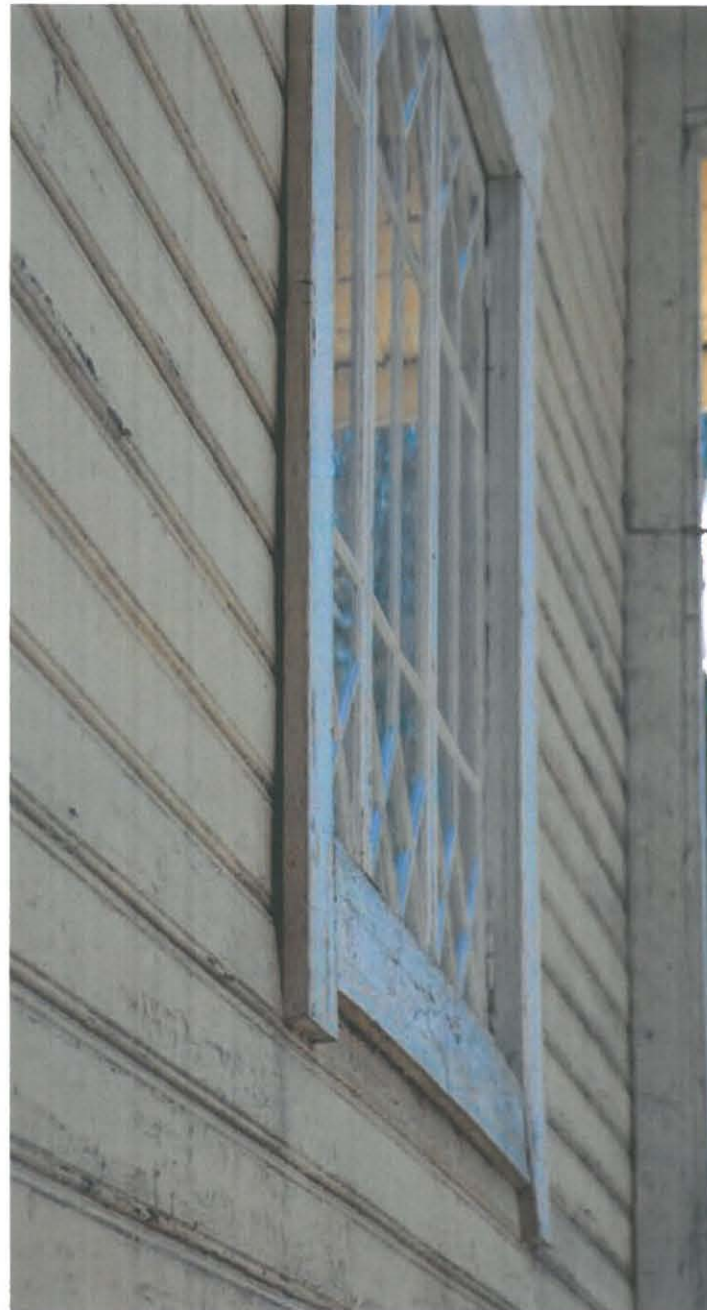
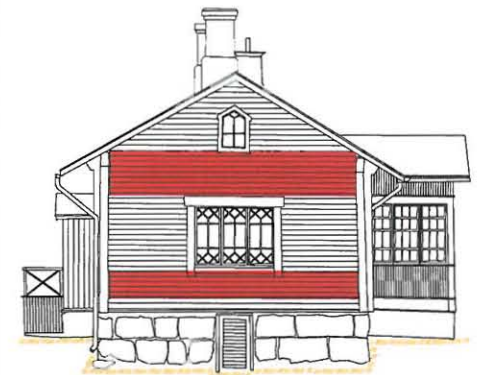
Julkisivu

Seinän vaakapaneeliverhoilussa selkeitä pullistumia.

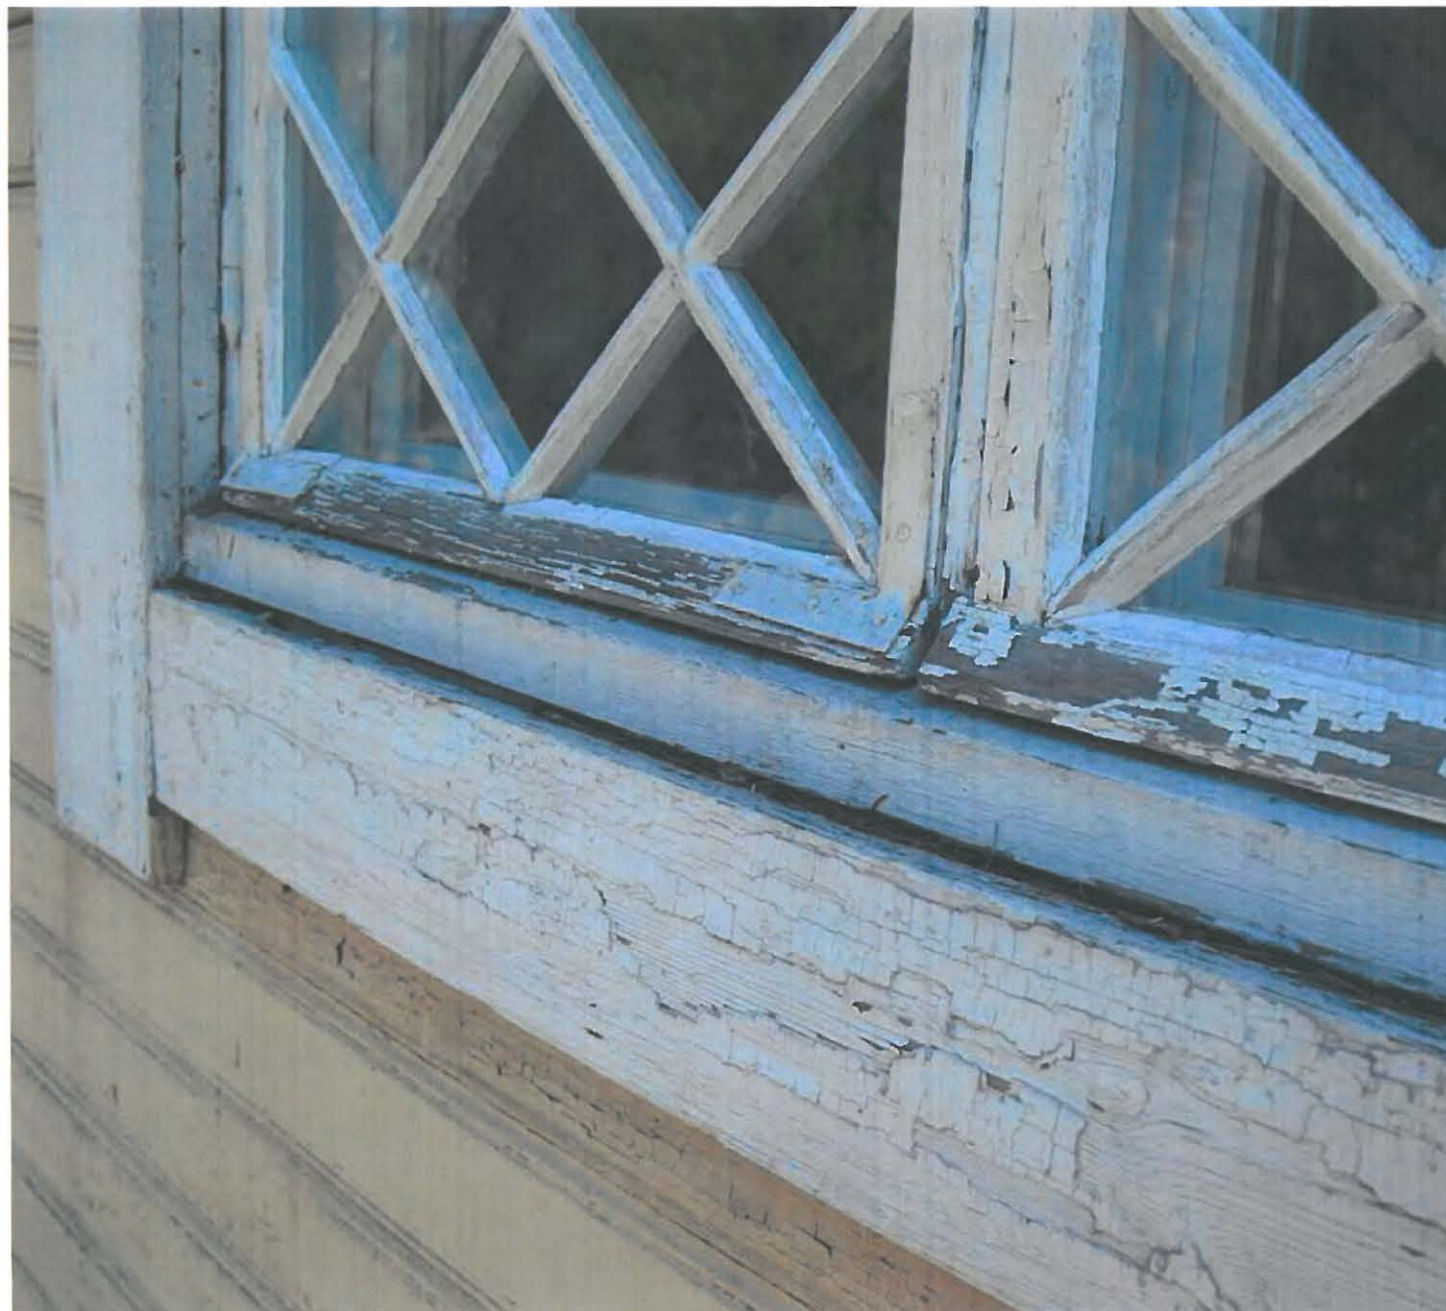
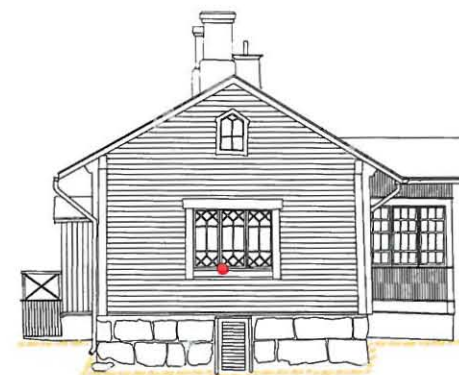
Julkisivu

Ikkunoiden puiset tippapuut pehmenneet ja maali karissut pois.

Vuorilaudan ja karmin välisessä raossa paljon roskaa ja lauta on pehmennyt.

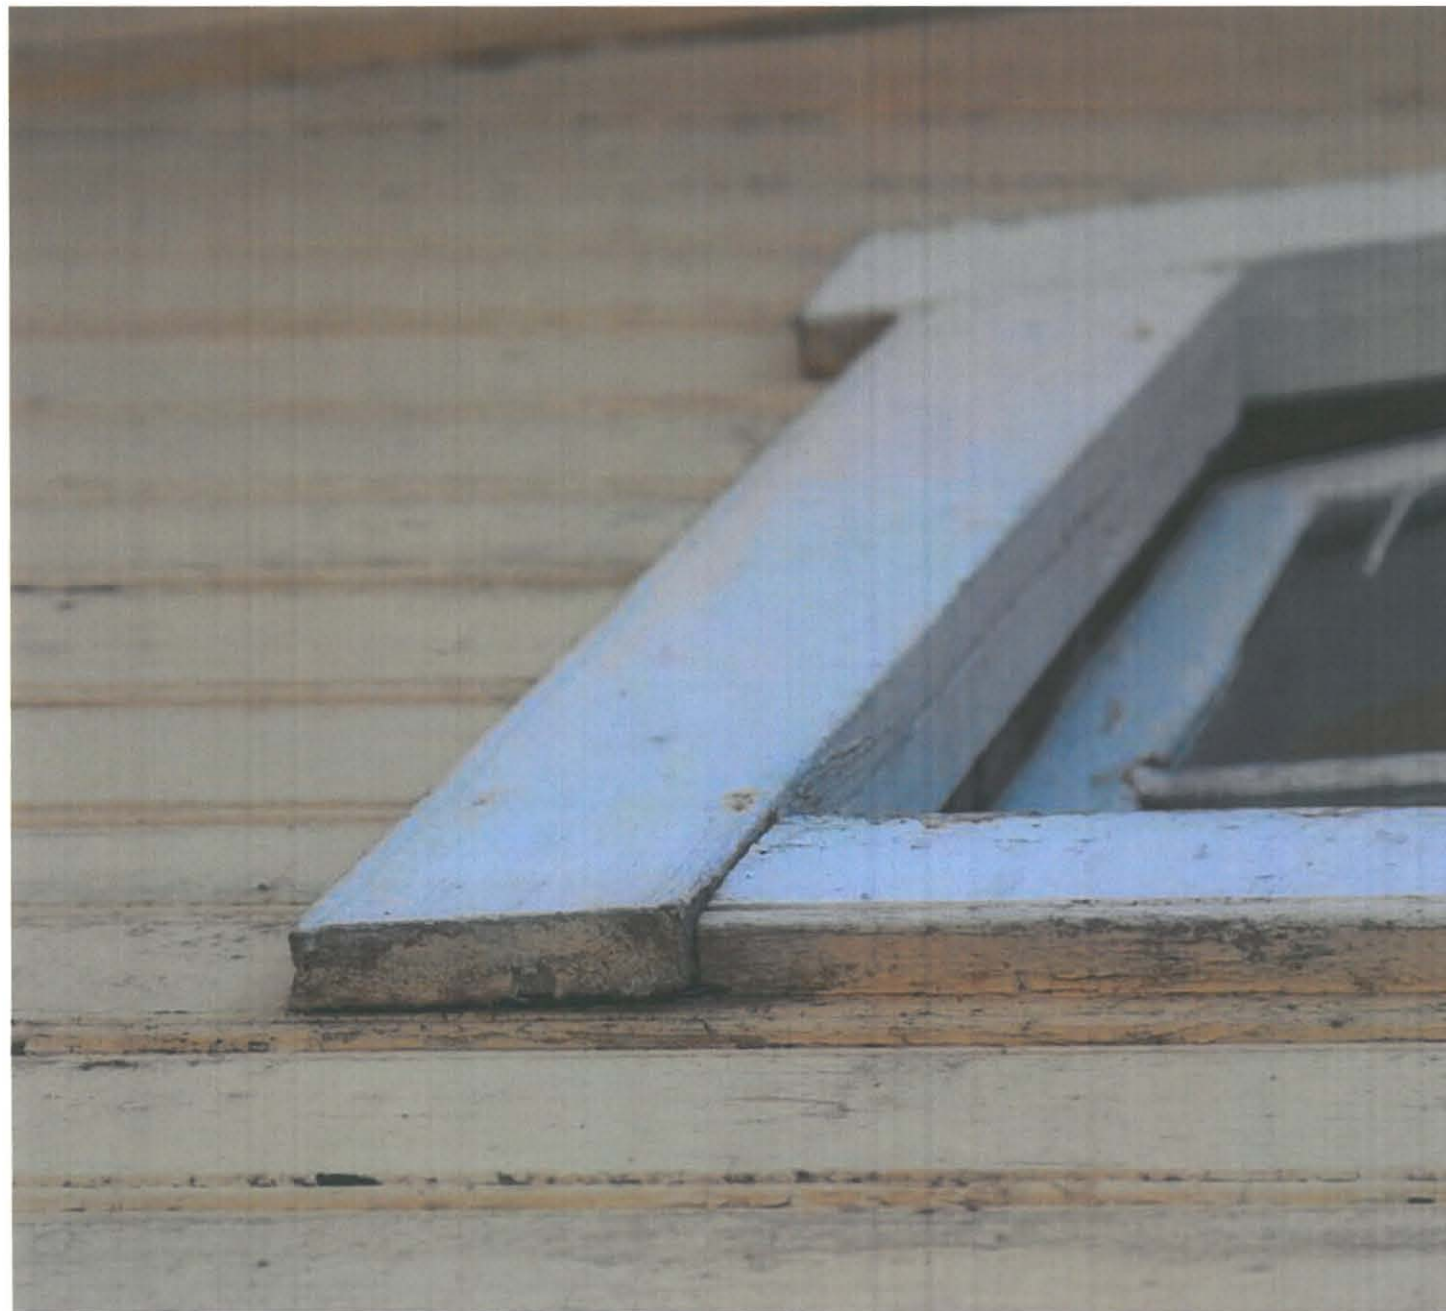
Julkisivu

Yläikkunan vuorilaudat kupruilleet ja pehmentyneet.

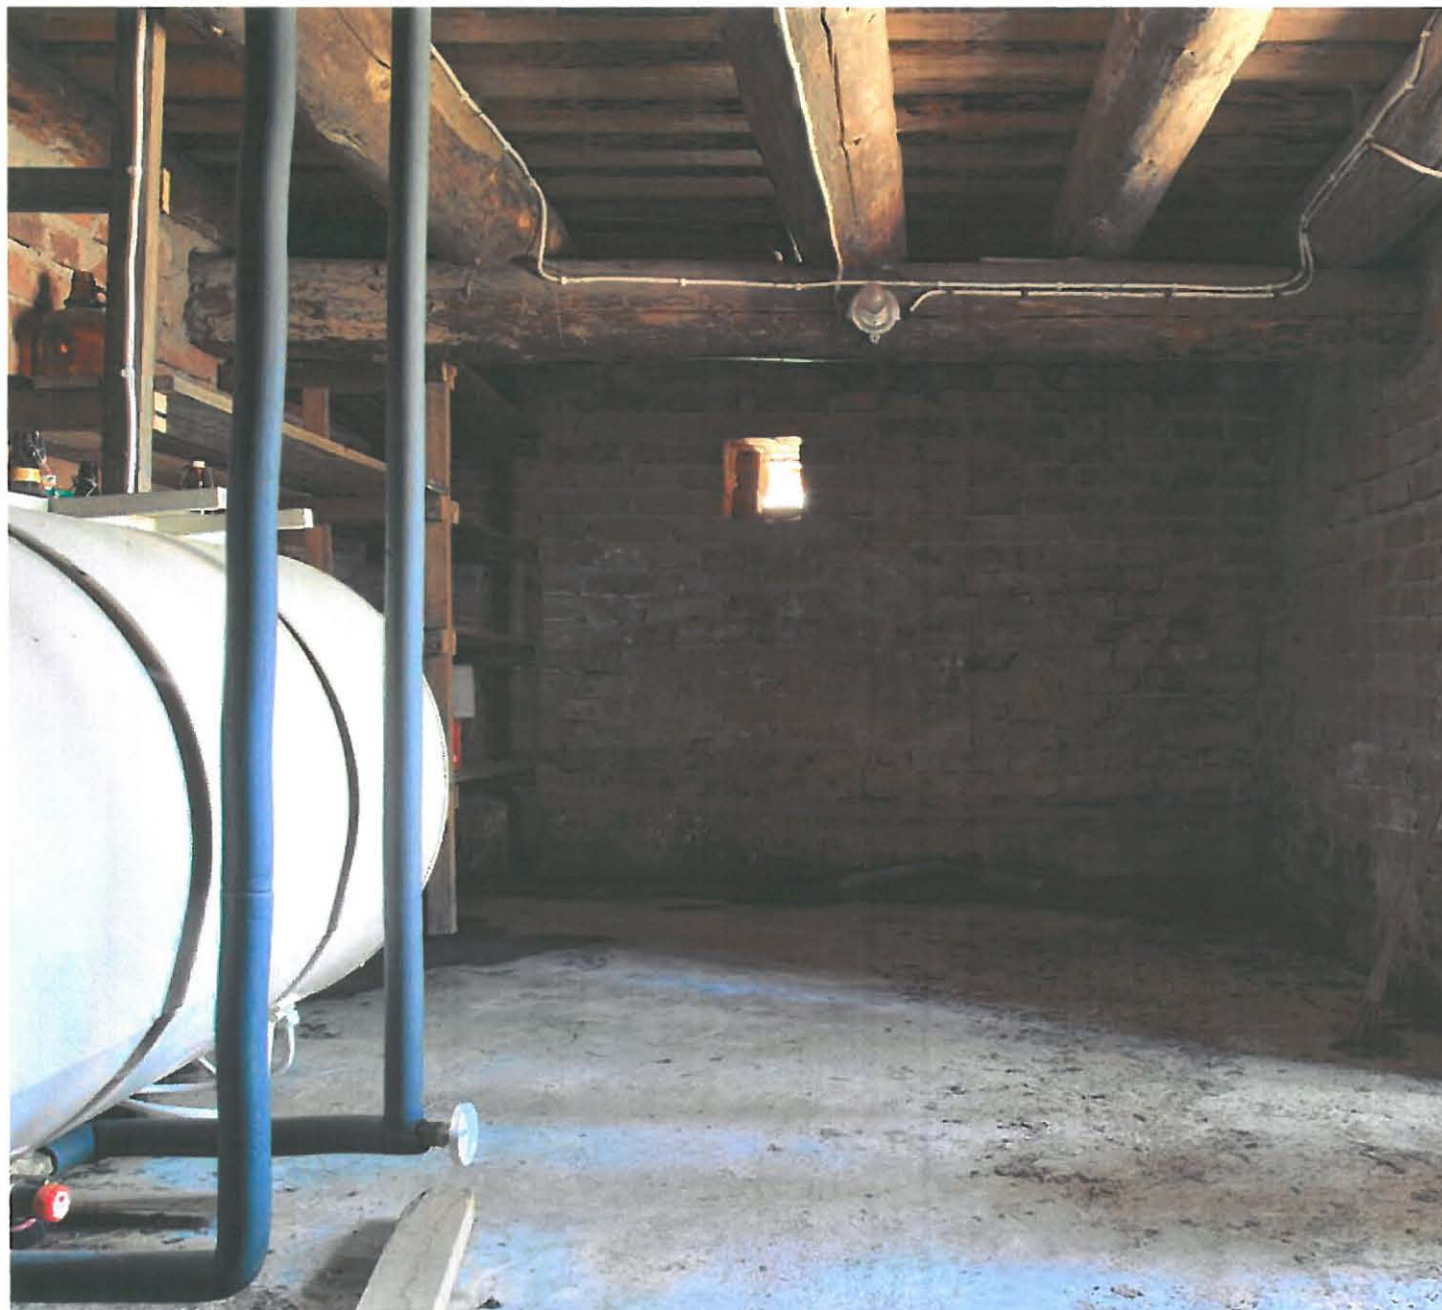
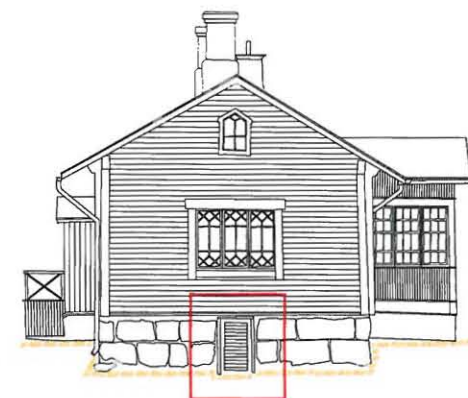
Kellari

Tuuletus heikko

Kellarin puiset kattopalkit OK

Seinät OK lukuunottamatta seuraavalla sivulla esiteltyä kosteusvauriota.

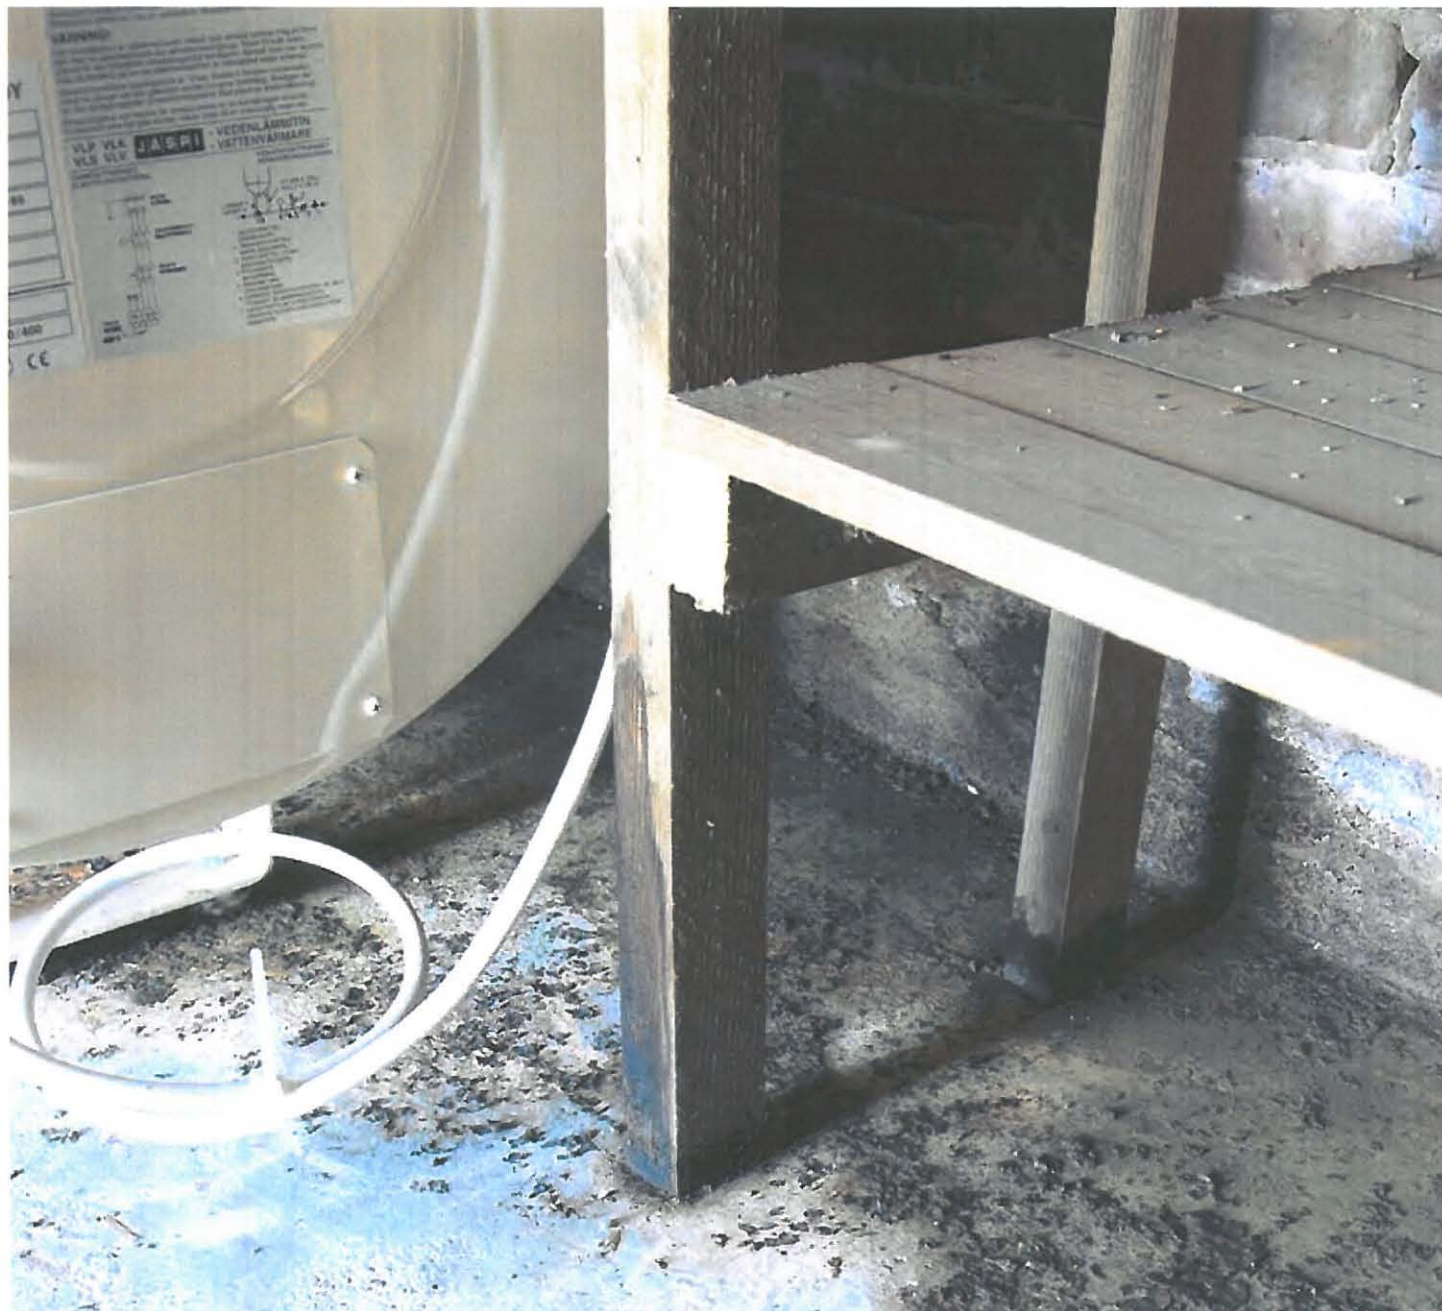
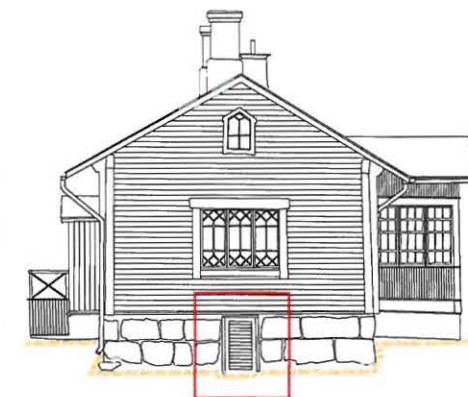
Kellari

Kellarin pitkän seinä alareunassa ja vastaisella lattialla kosteutta ja pintakasvustoa.

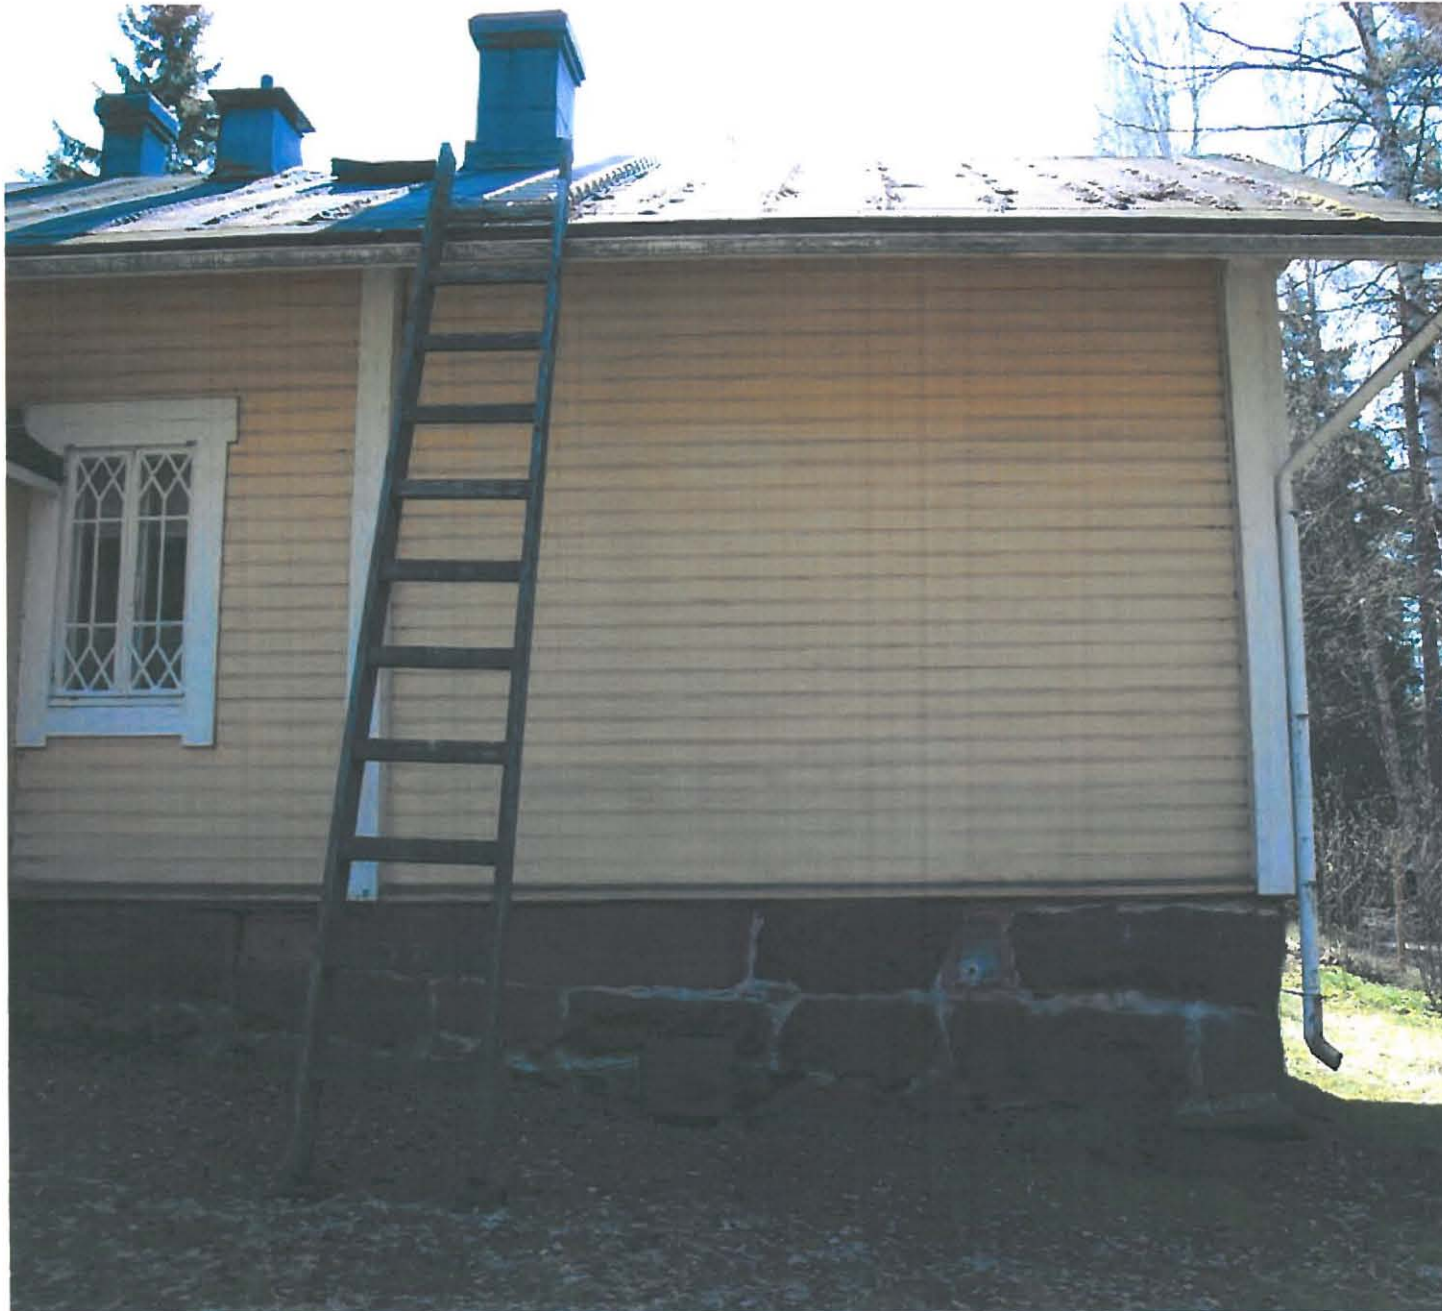
Julkisivu

Vaakapaneeli (140mm) OK.

Räystäskourut likaiset ja täynnä roskaa.

Räystäskourujen kiinnituslauta pehmeä
koko räystään mitalta.

Nurkan vuorilautojen alapää pehmeä.

Katon huopa OK
