Kuntotutkimus

Langinkoski, metsänvartijan maja

Kymenlaakson Ammattikorkeakoulu

Langinkosken suojelualue, vahtimestarin asunto
Kotka

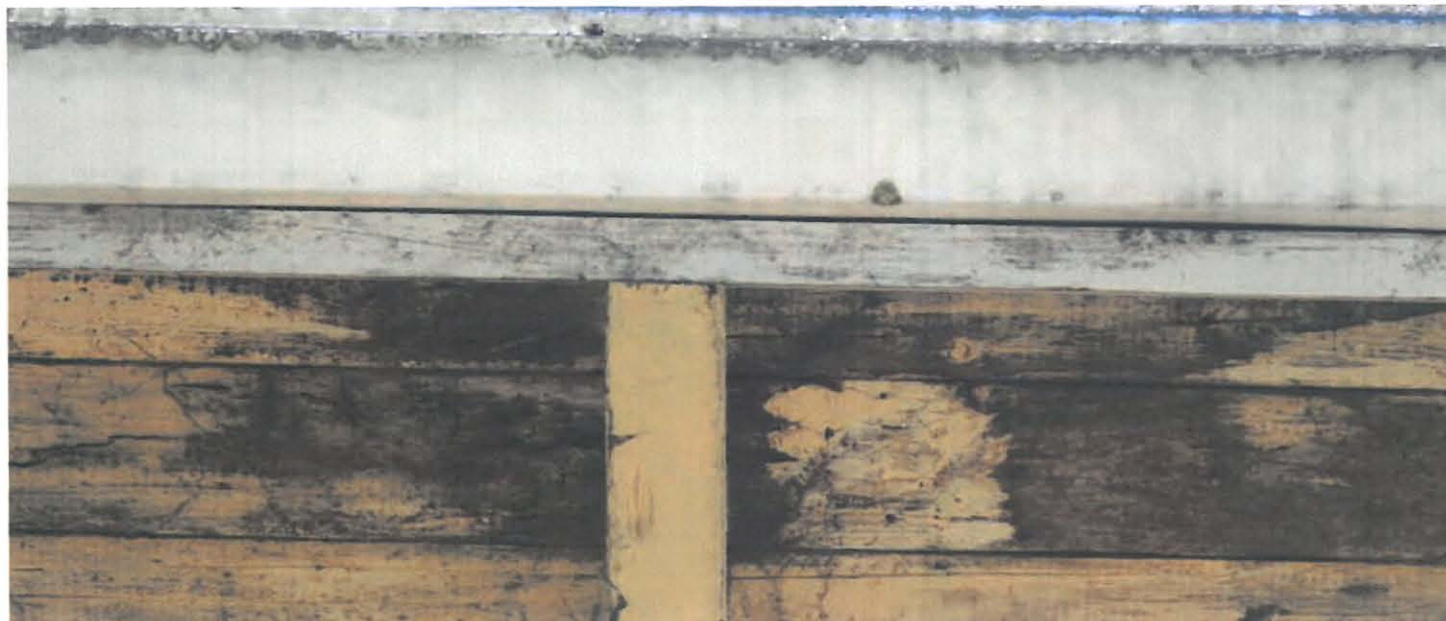
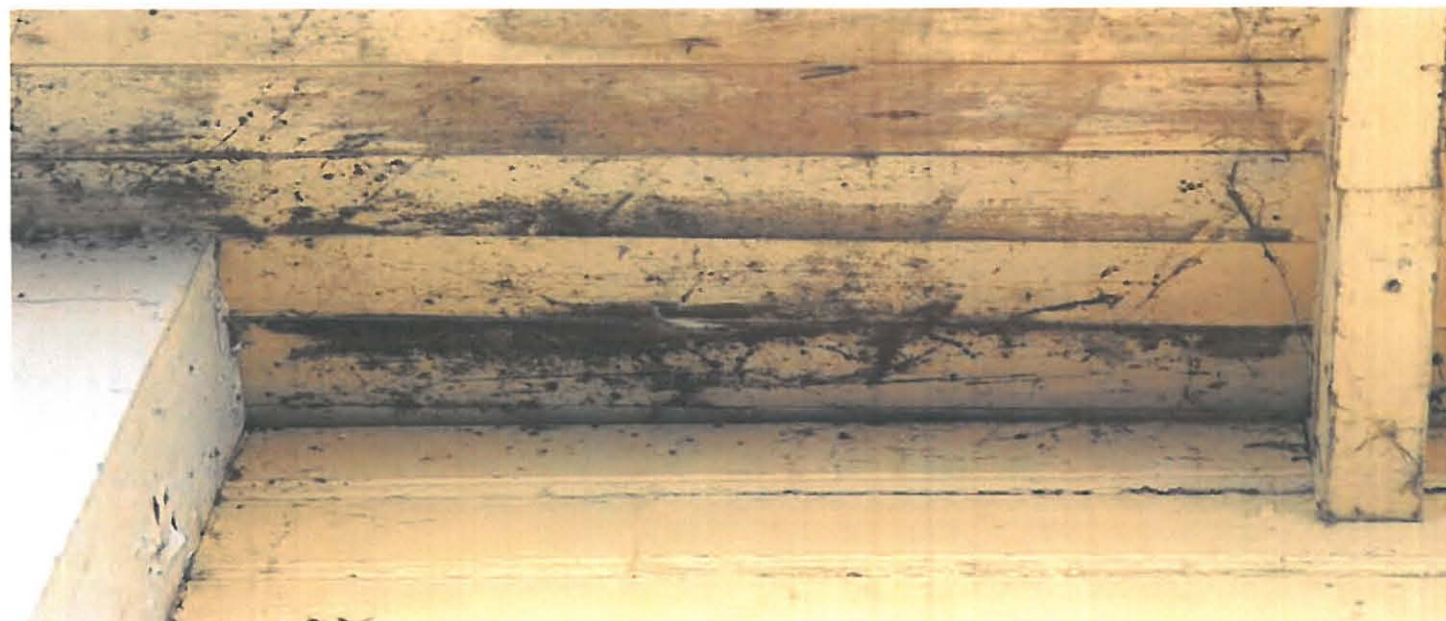
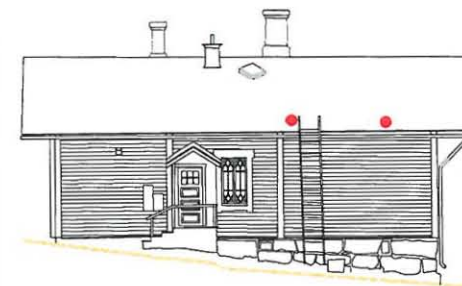
Julkisivu

Räystään aluslaudoitus muutamasta kohtaa erittäin pehmeä. Selkeä kosteusvaurio

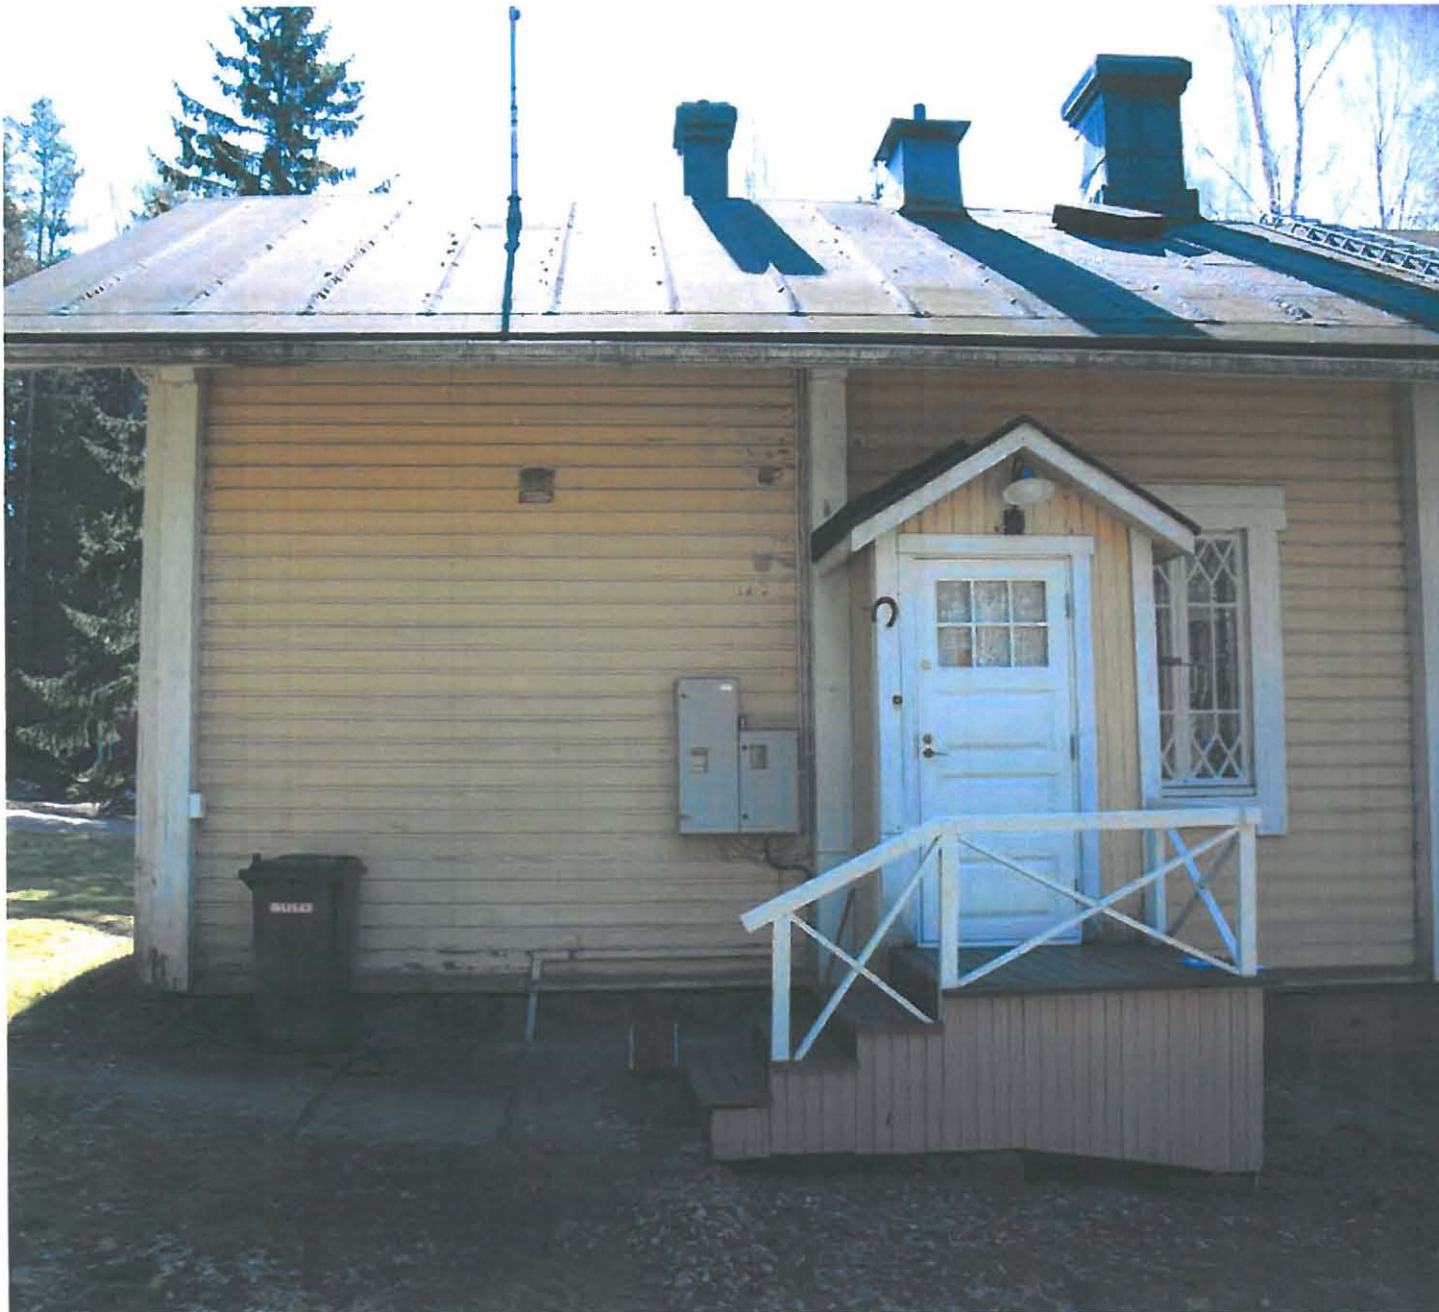
Julkisivu

Vaakapaneeli (140mm) OK.

Seinän alareunan tippalauta pehmentynyt.

Maalipinta paikoin lohkeillut.

Räystäään kiinnityslauta pehmeä.

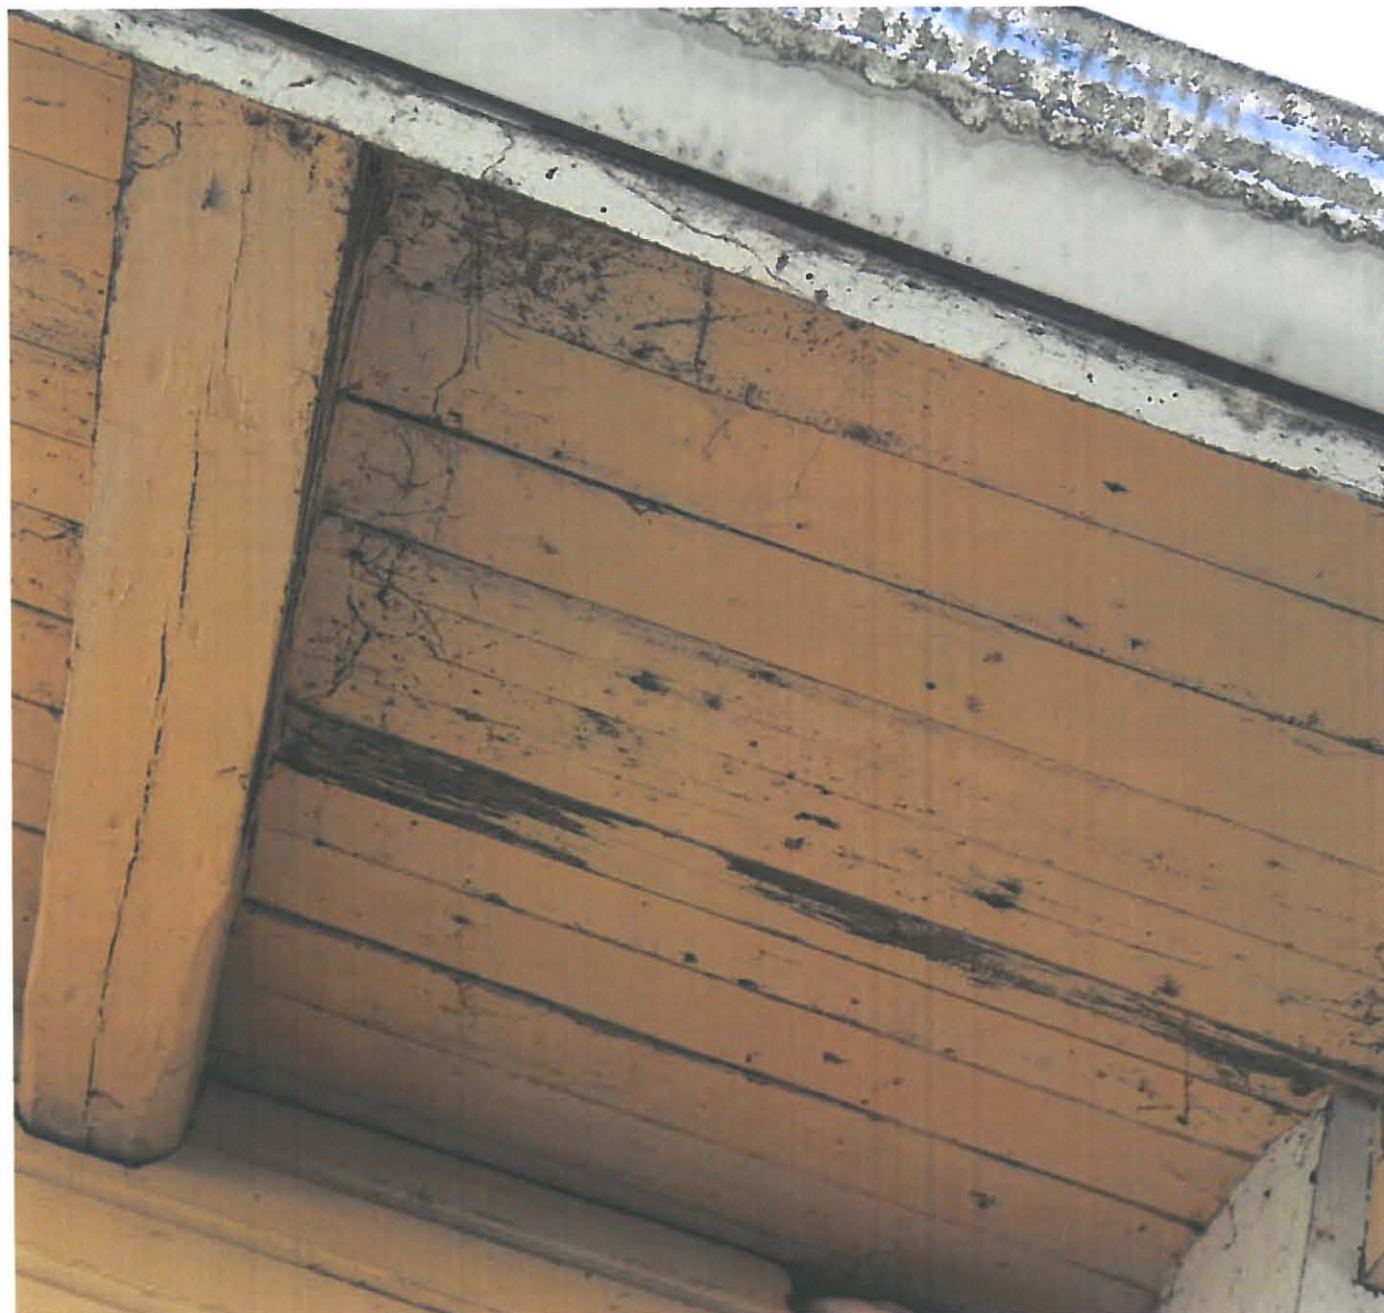
Julkisivu

Räystään aluslaidoitus kostunut ja pehmeä.

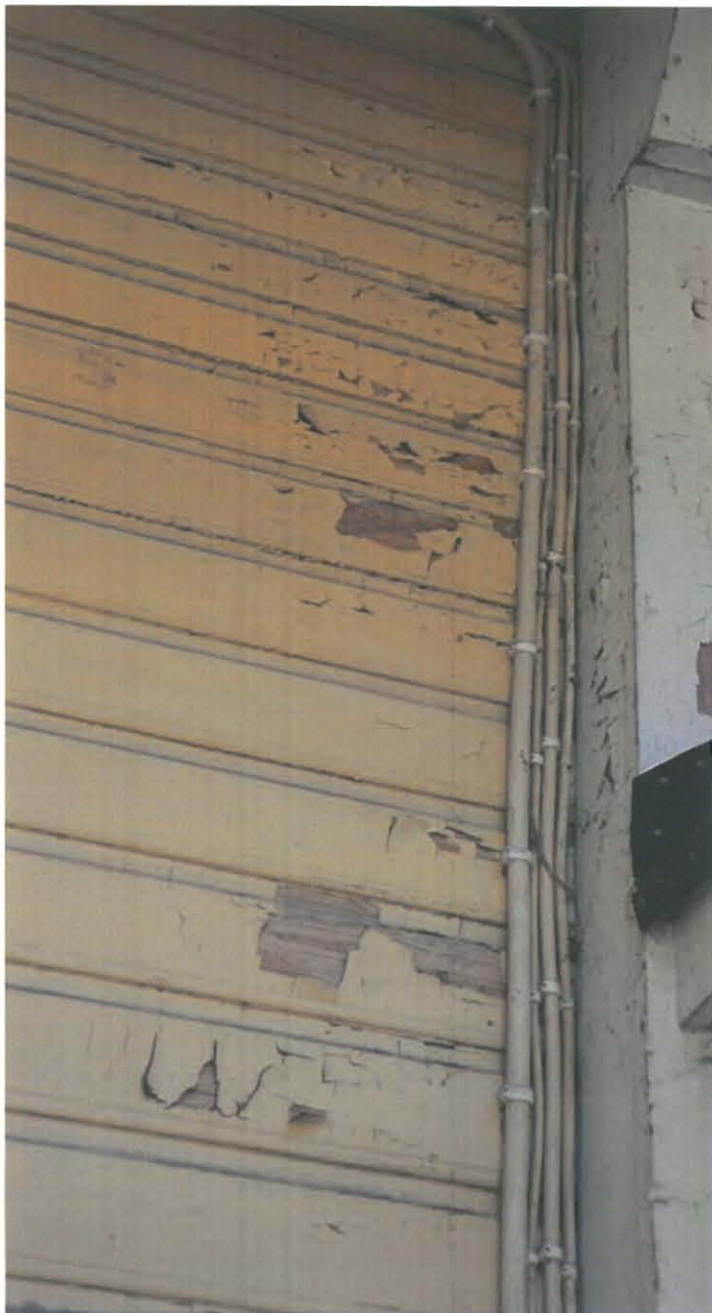
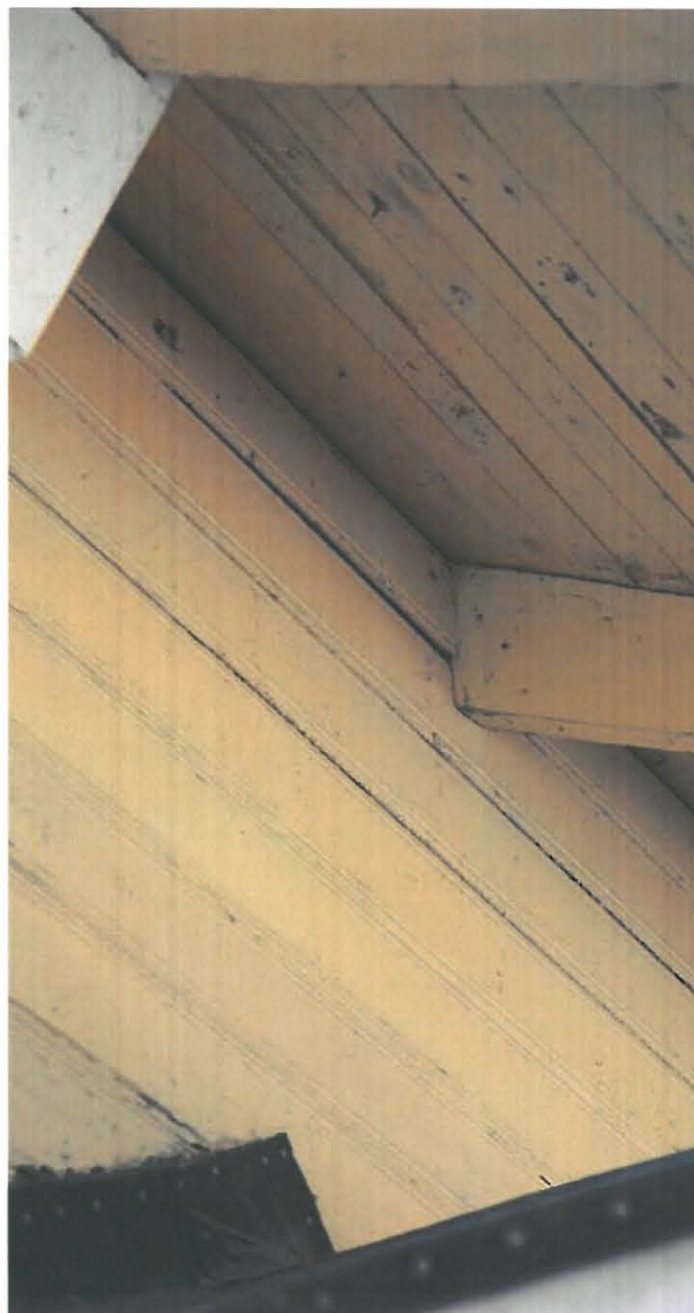
Julkisivu

Maalipinta lohkeillut.

Muutama vaakapaneeli rakoili.

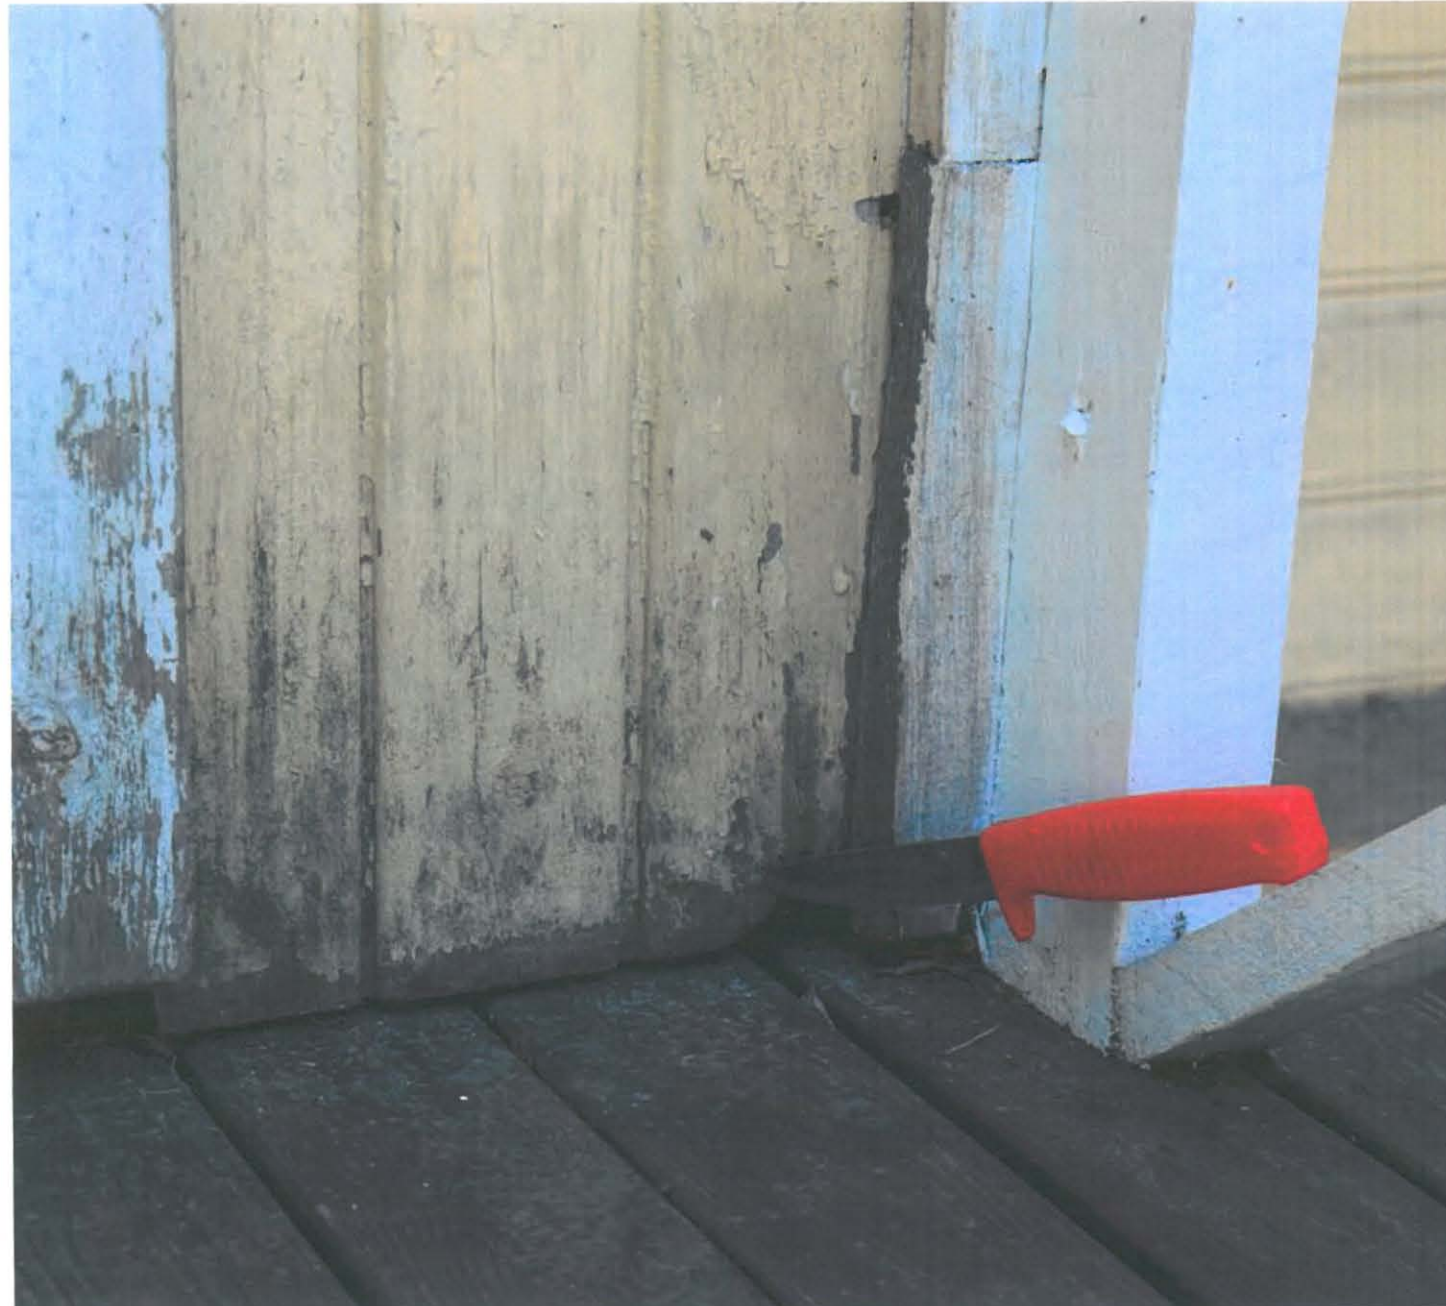
Kuisti

Kuistin pystypaneeli (95mm) alapäistä pehmeä. Myös maalipinta kärsinyt selkeästi.

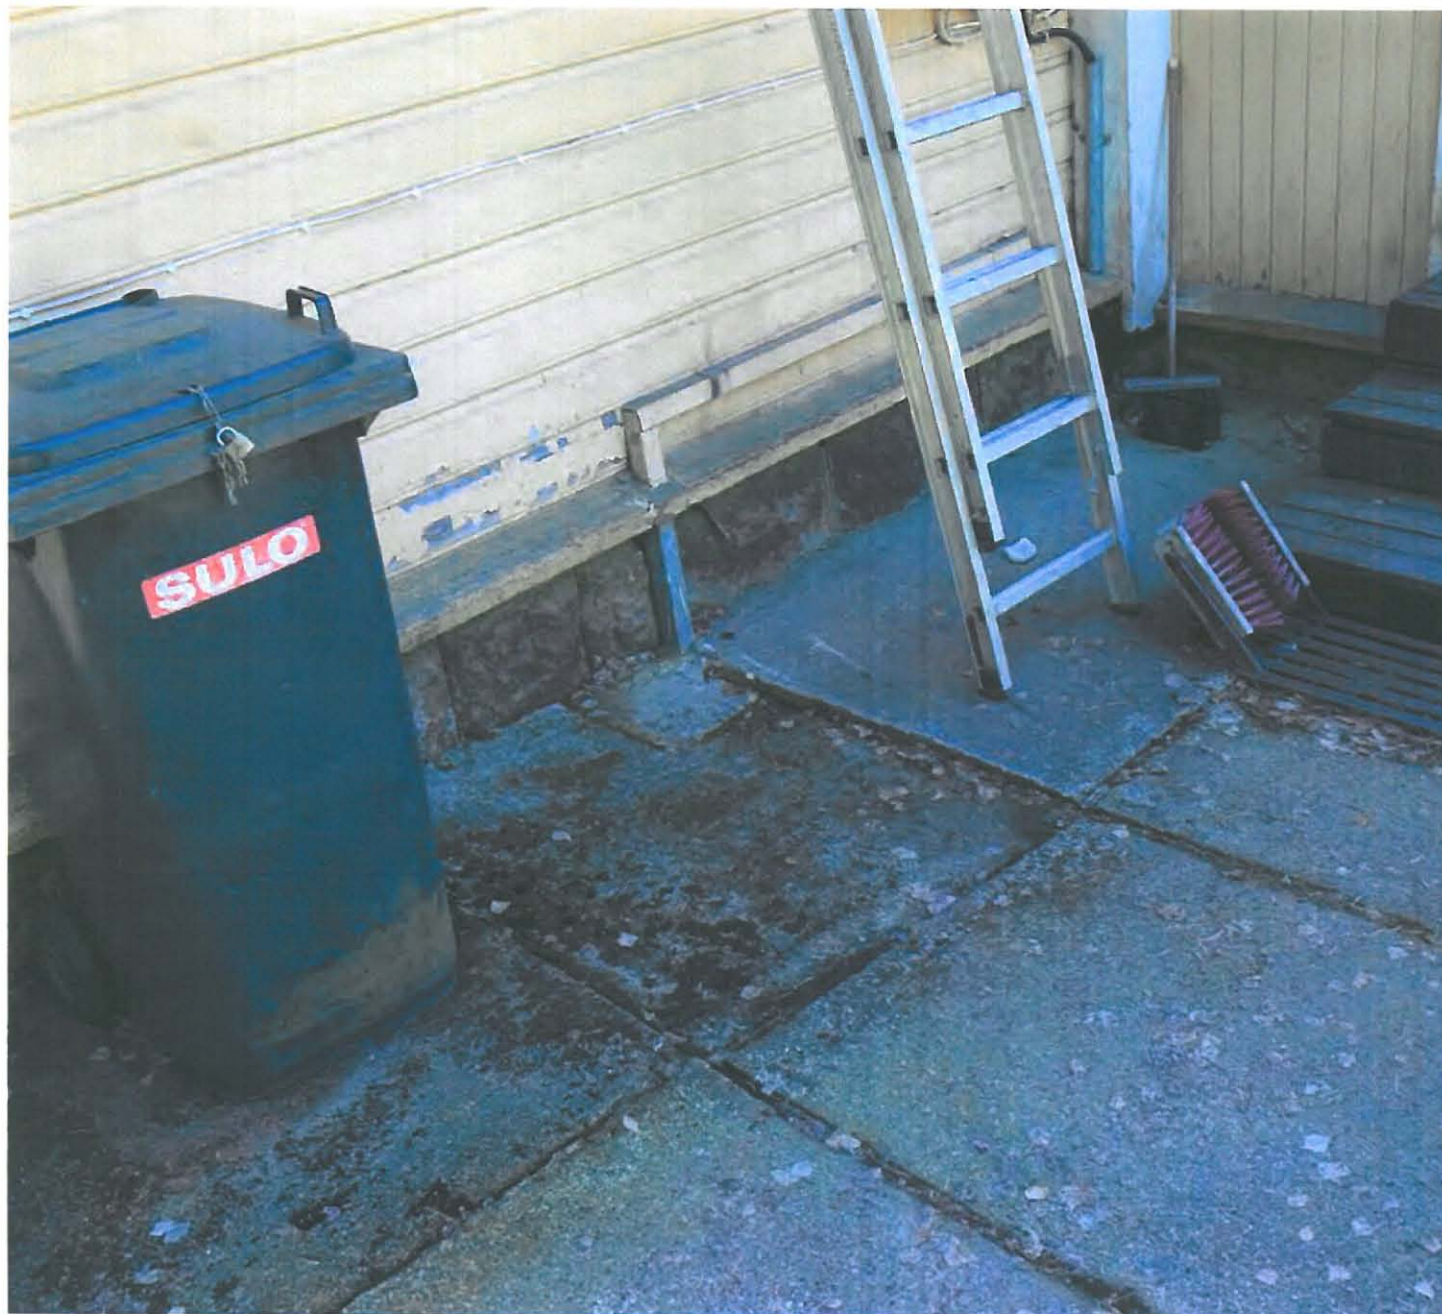
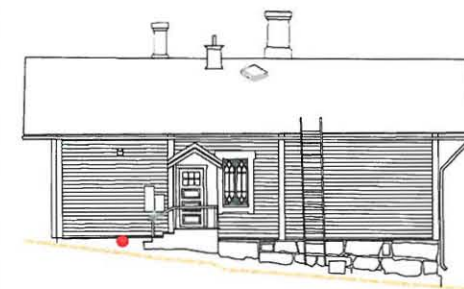
Kiveys

Kiveyksen kaadot aiheuttavat erittäin todennäköisesti 'vesialtaan' muodostumisen, josta seuraa kosteusrasituksia kiveykselle sekä talon sokkelille.

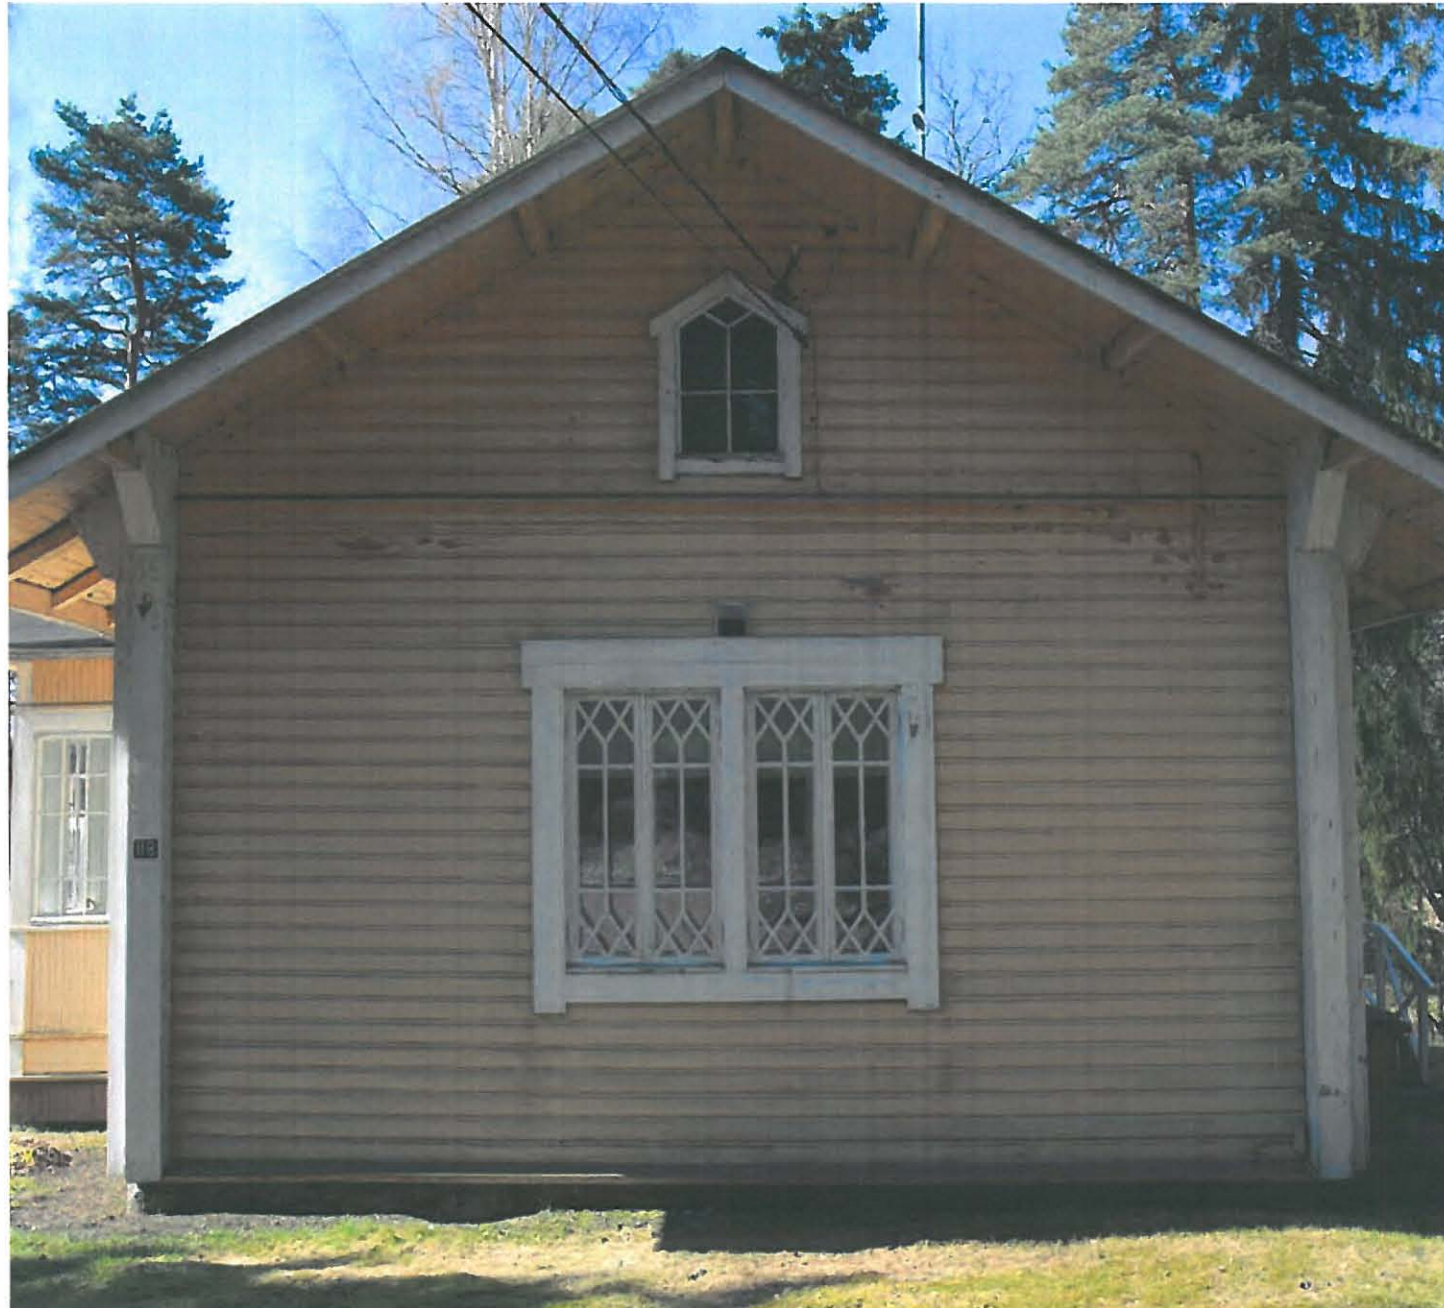
Julkisivu
(Julkisivu koilliseen)
Maalipinta irtoilee.

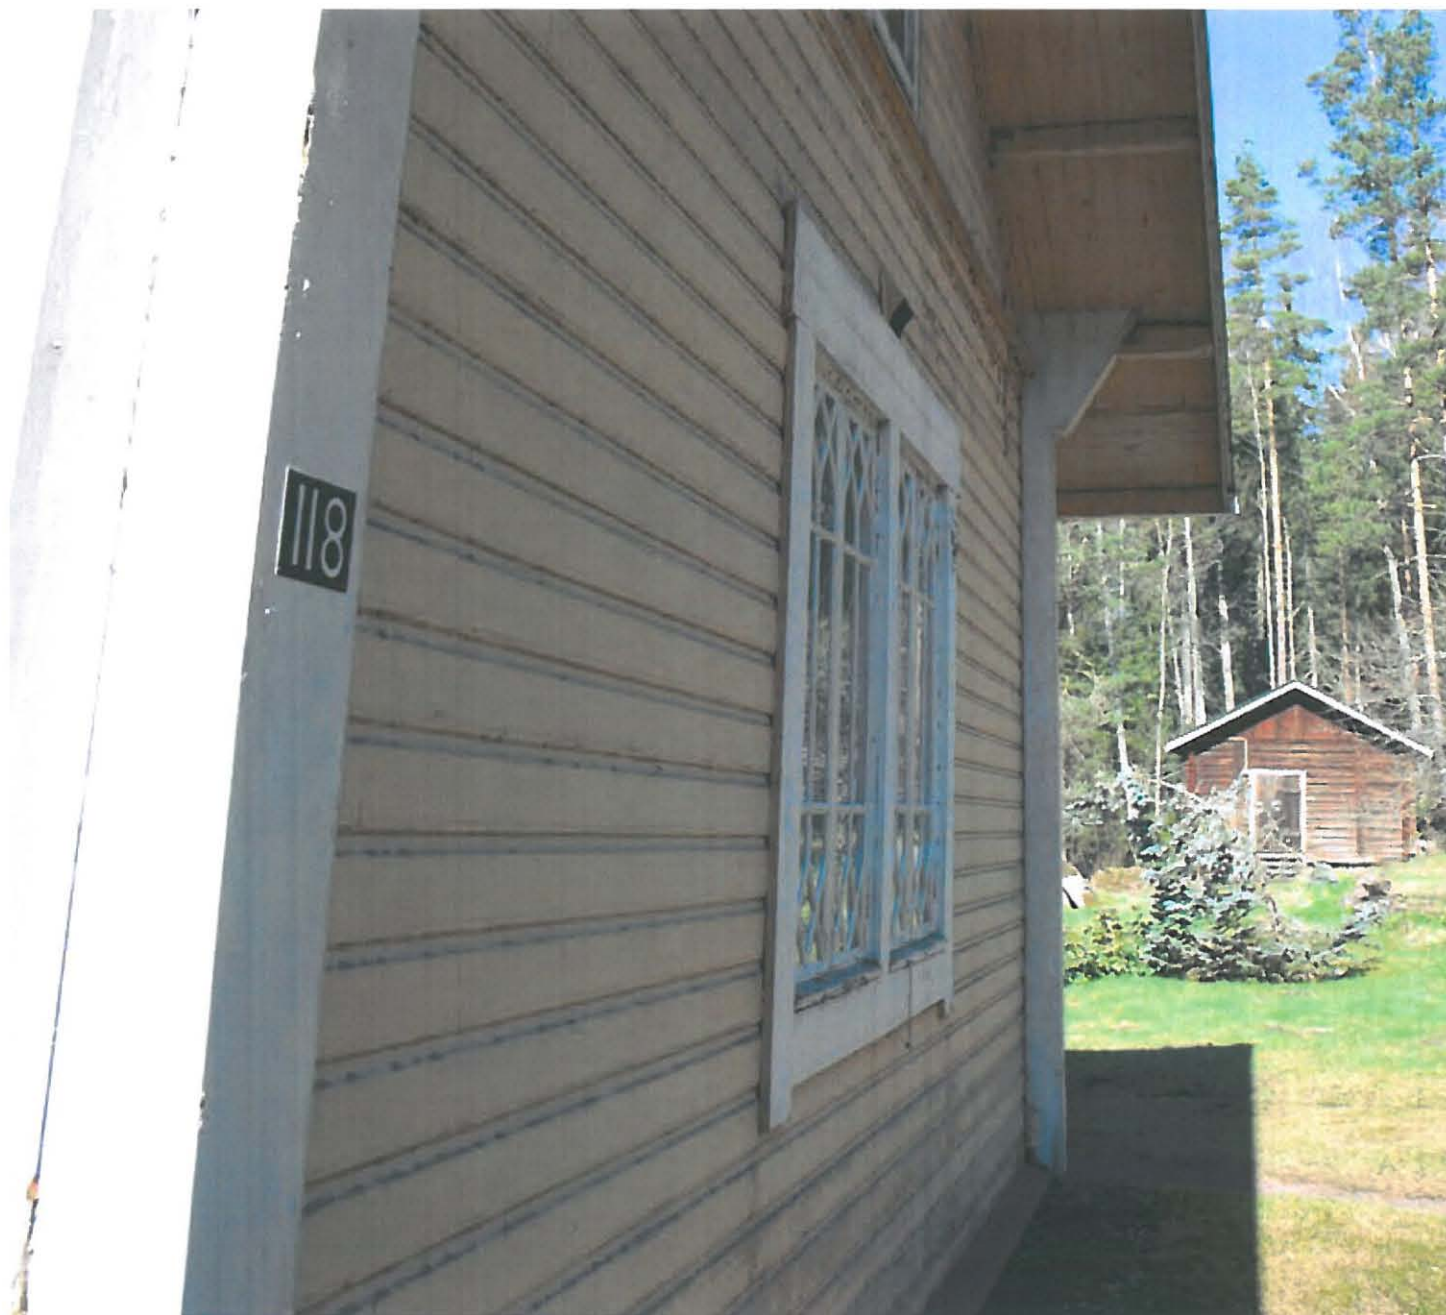
Julkisivu

Seinän paneeleissa lievää pullistumaa.

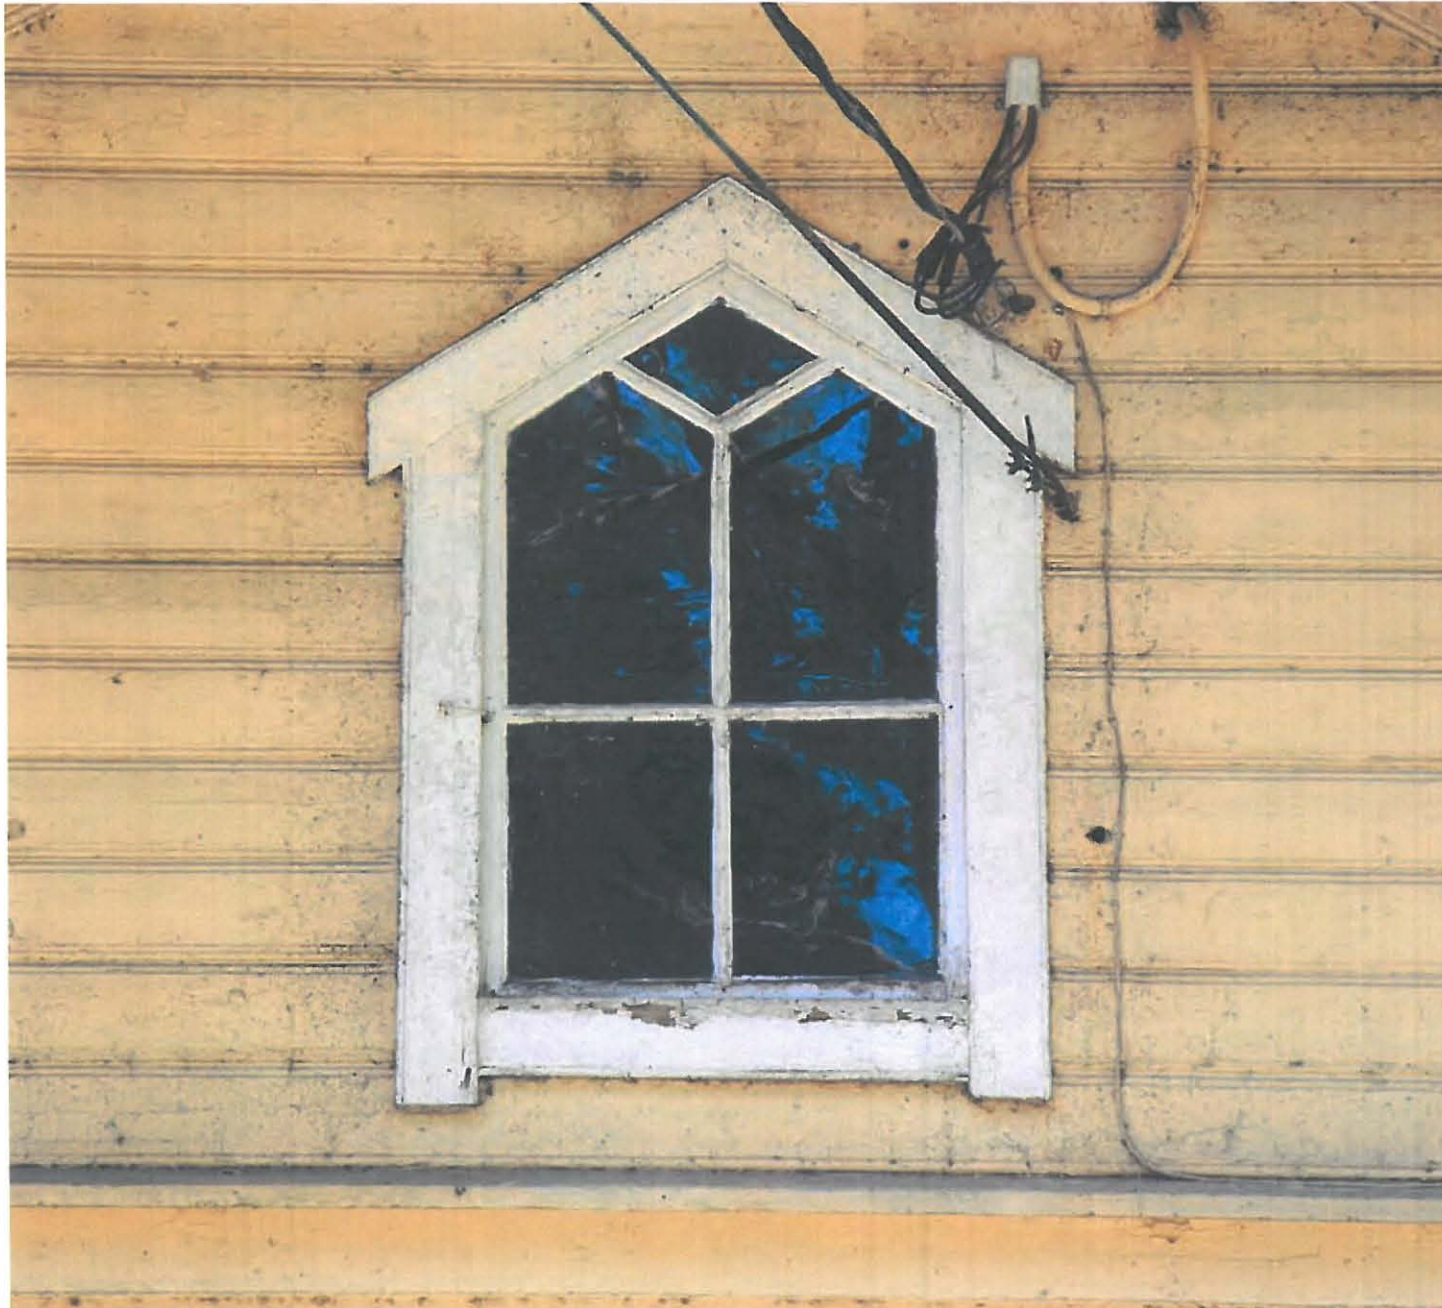
Julkisivu

Ullakon ikkunan vuorilaudat ja karmit
pehmeitä. Maali irtoillut.

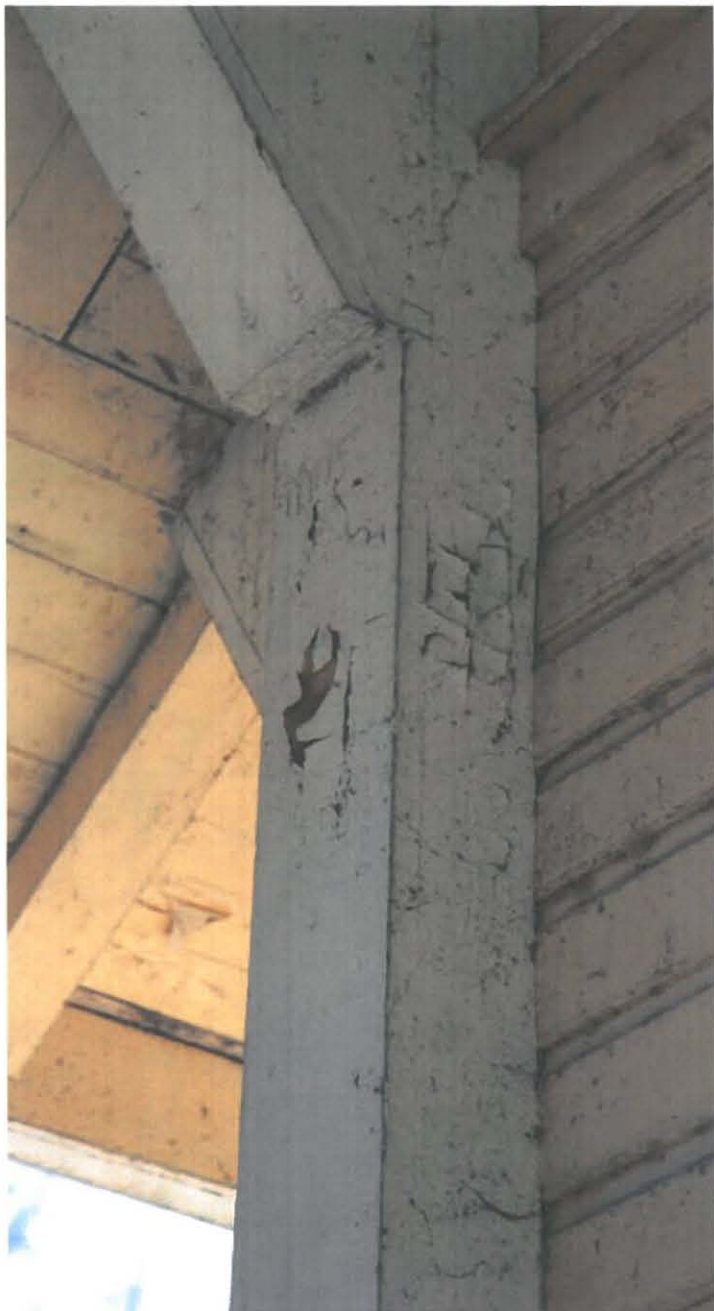
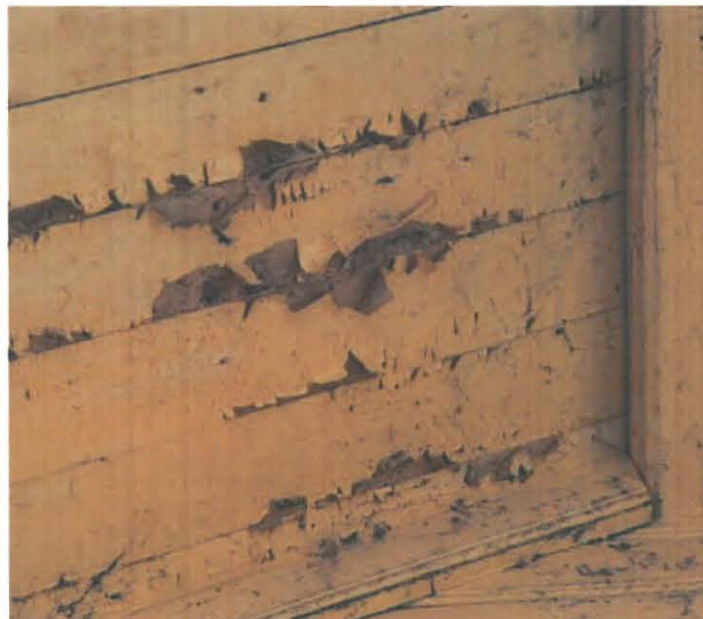
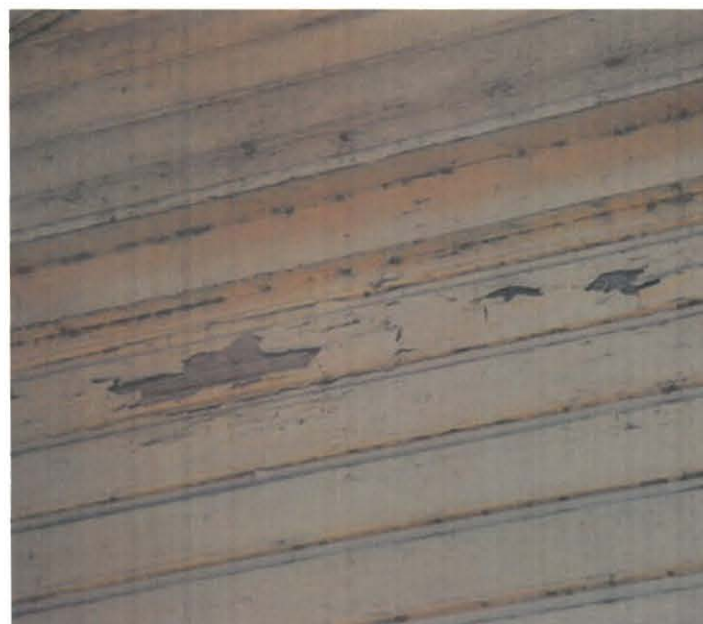
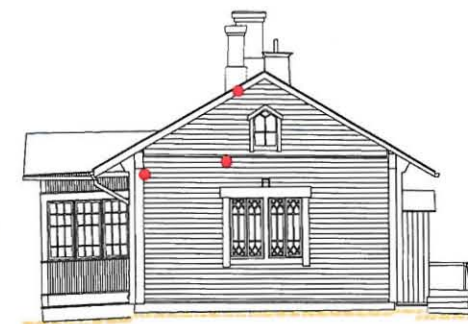
Julkisivu

Maali irtoillut useasta kohtaa seinästä ja räystäään aluslaudoista.

Räystäään aluslaudoissa kosteusvaurioita.

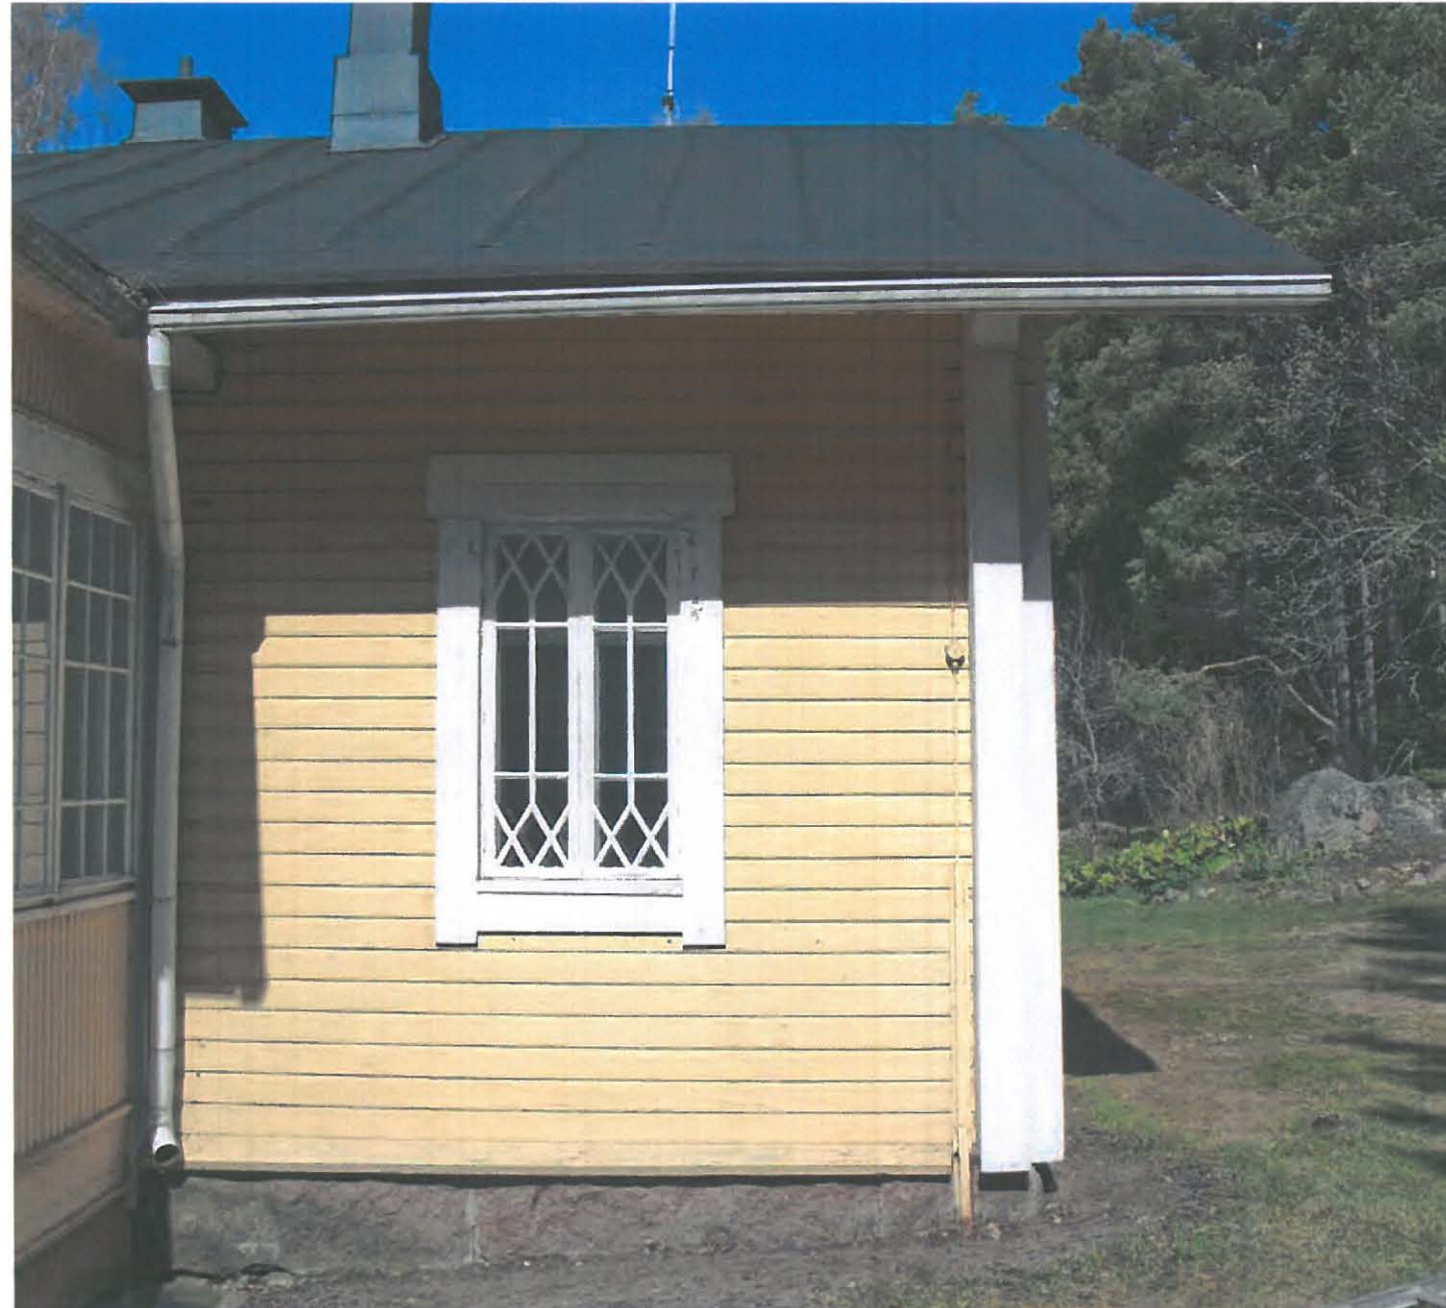
Julkisivu

Vaakapaneeli (140mm) OK.

Maalipinta hilseilee.

Seinän tippalauta pehmeä.

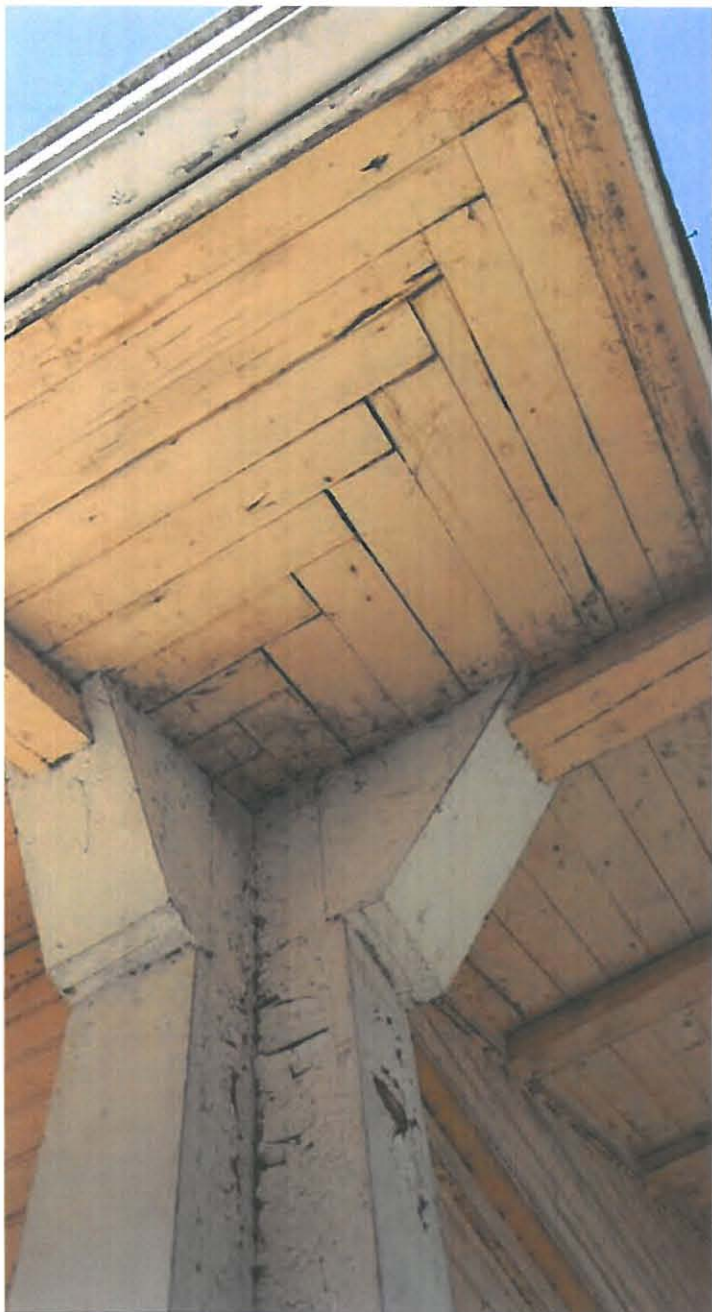
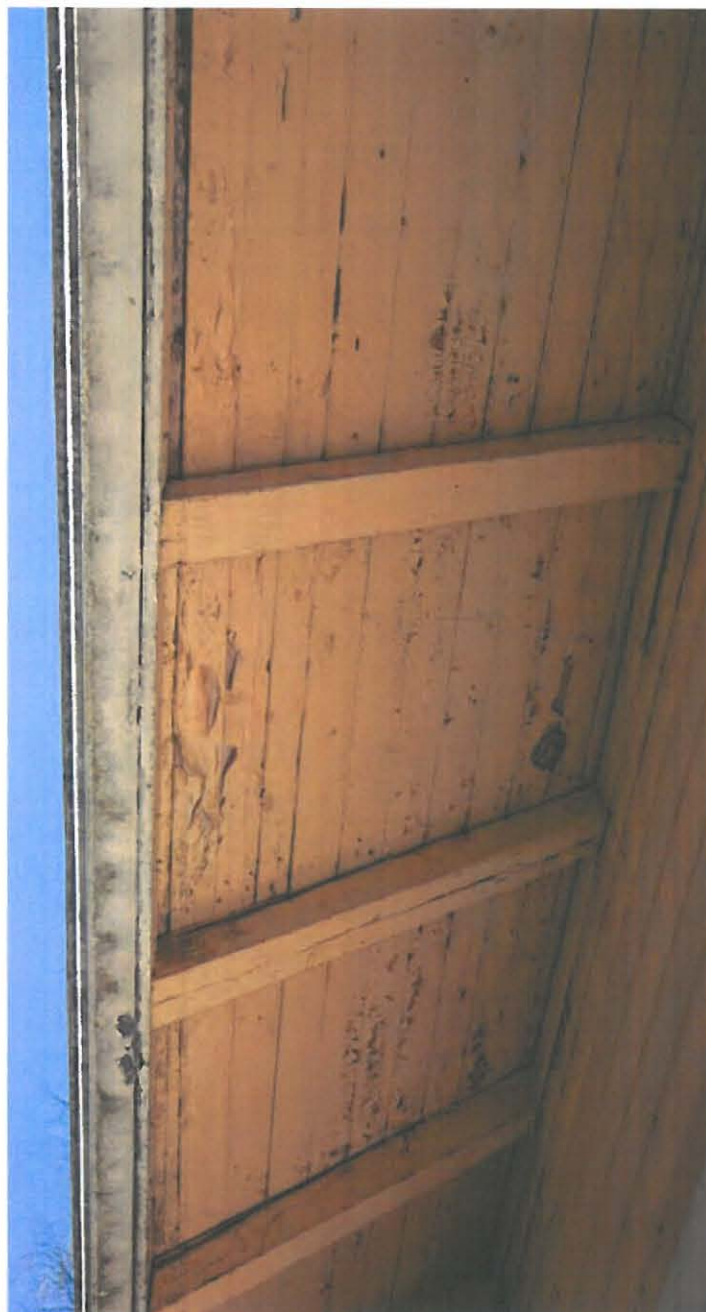
Julkisivu

Räystään aluslautojen sekä kulman vuorilautojen maali hilseilee.
