Kuntotutkimus

Langinkoski, metsänvartijan maja

Kymenlaakson Ammattikorkeakoulu

Langinkosken suojelualue, vahtimestarin asunto
Kotka

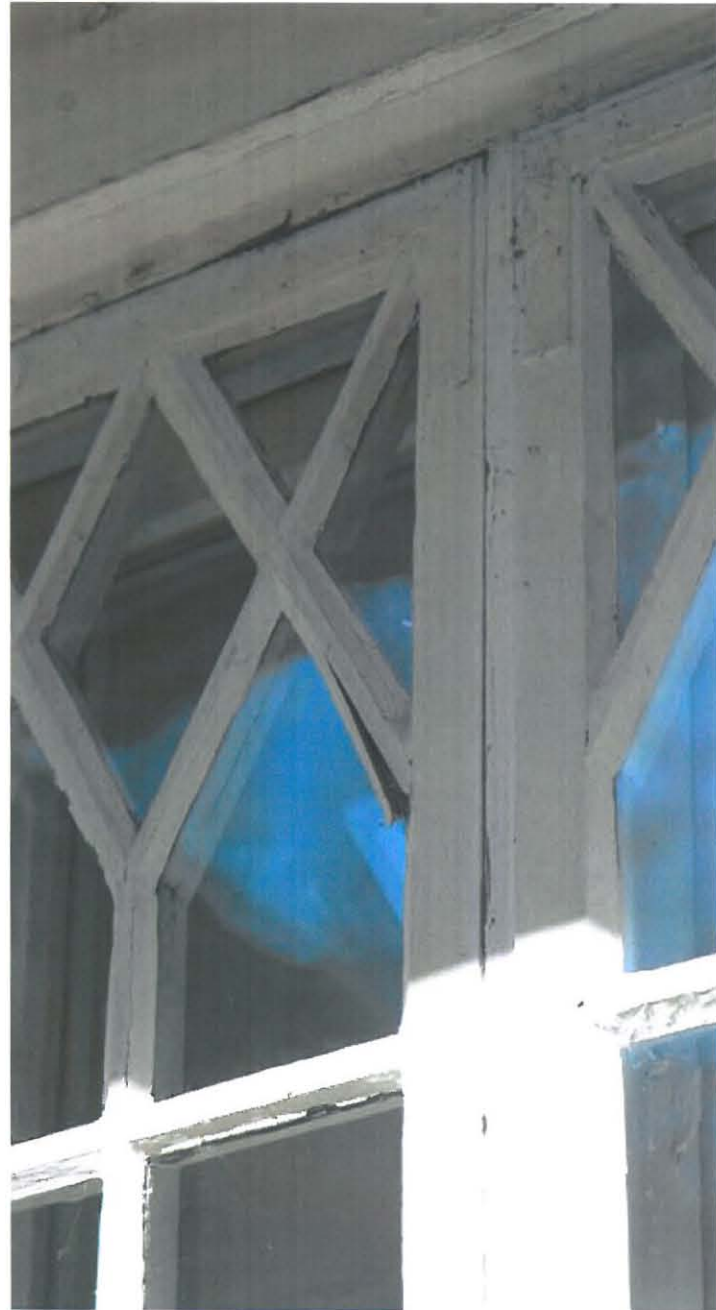
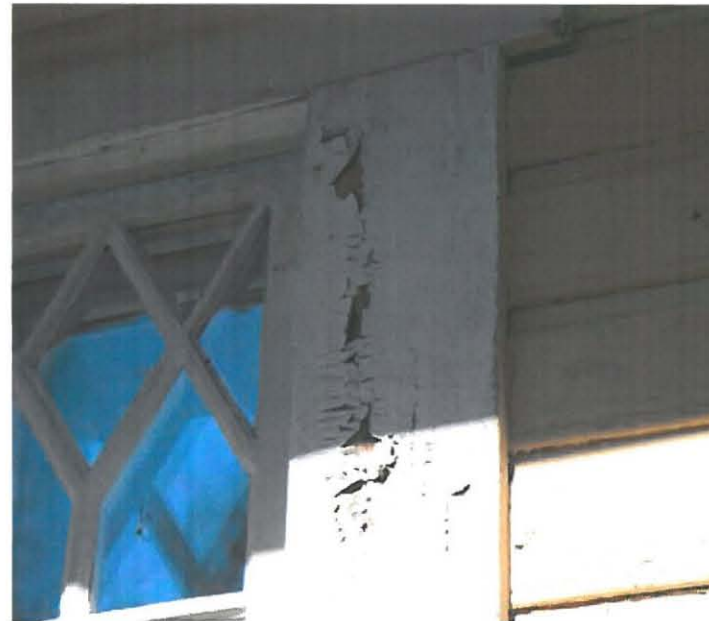
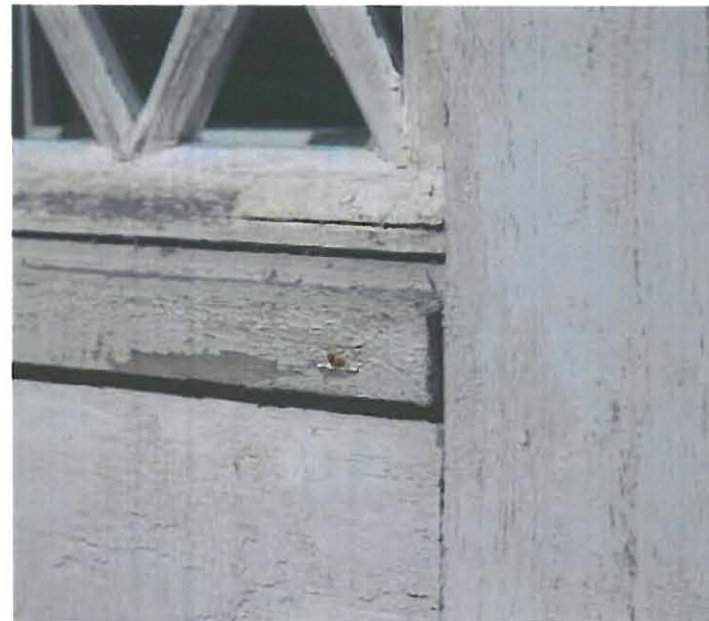
Julkisivu

Ikkunan tippalauta irti

Ikkunaruudun kittaus irti

Vuorilautojen maali hilseilee.

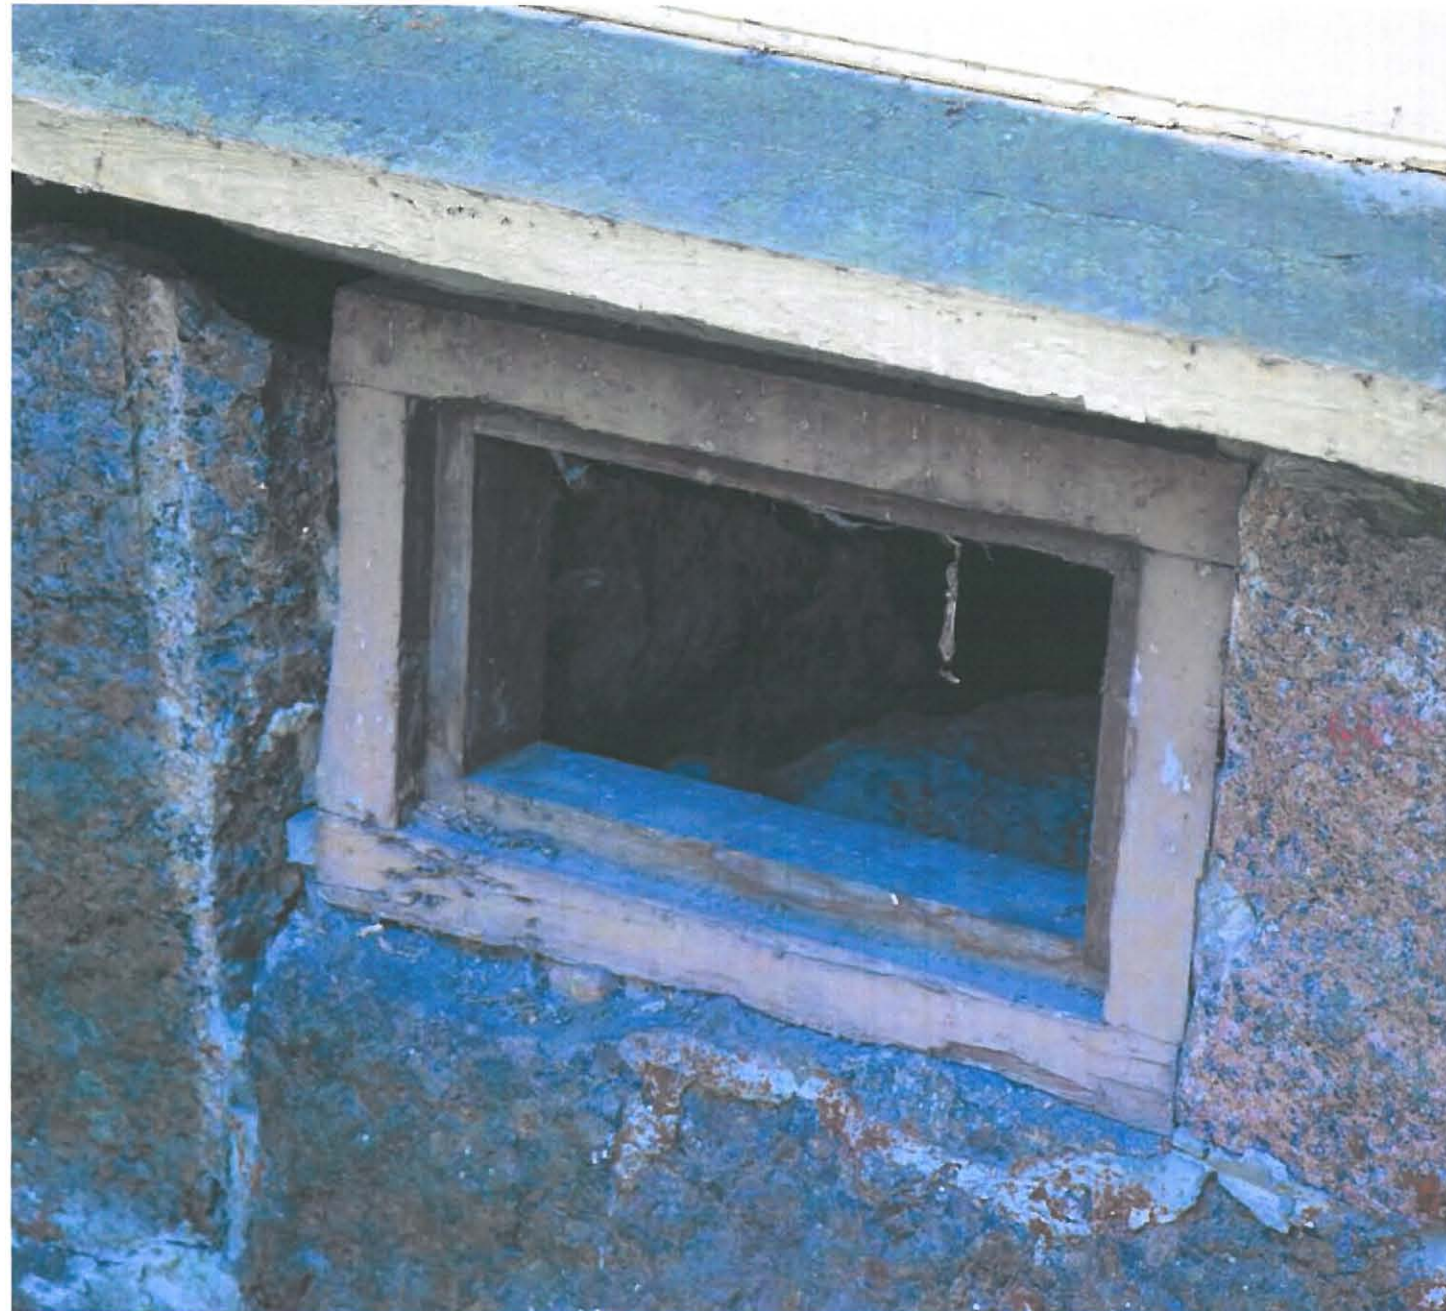
Alapohja

Luukun kautta tutkittu alapohja vaikutti, selvän homeen hajun perusteella, kostuneelta.

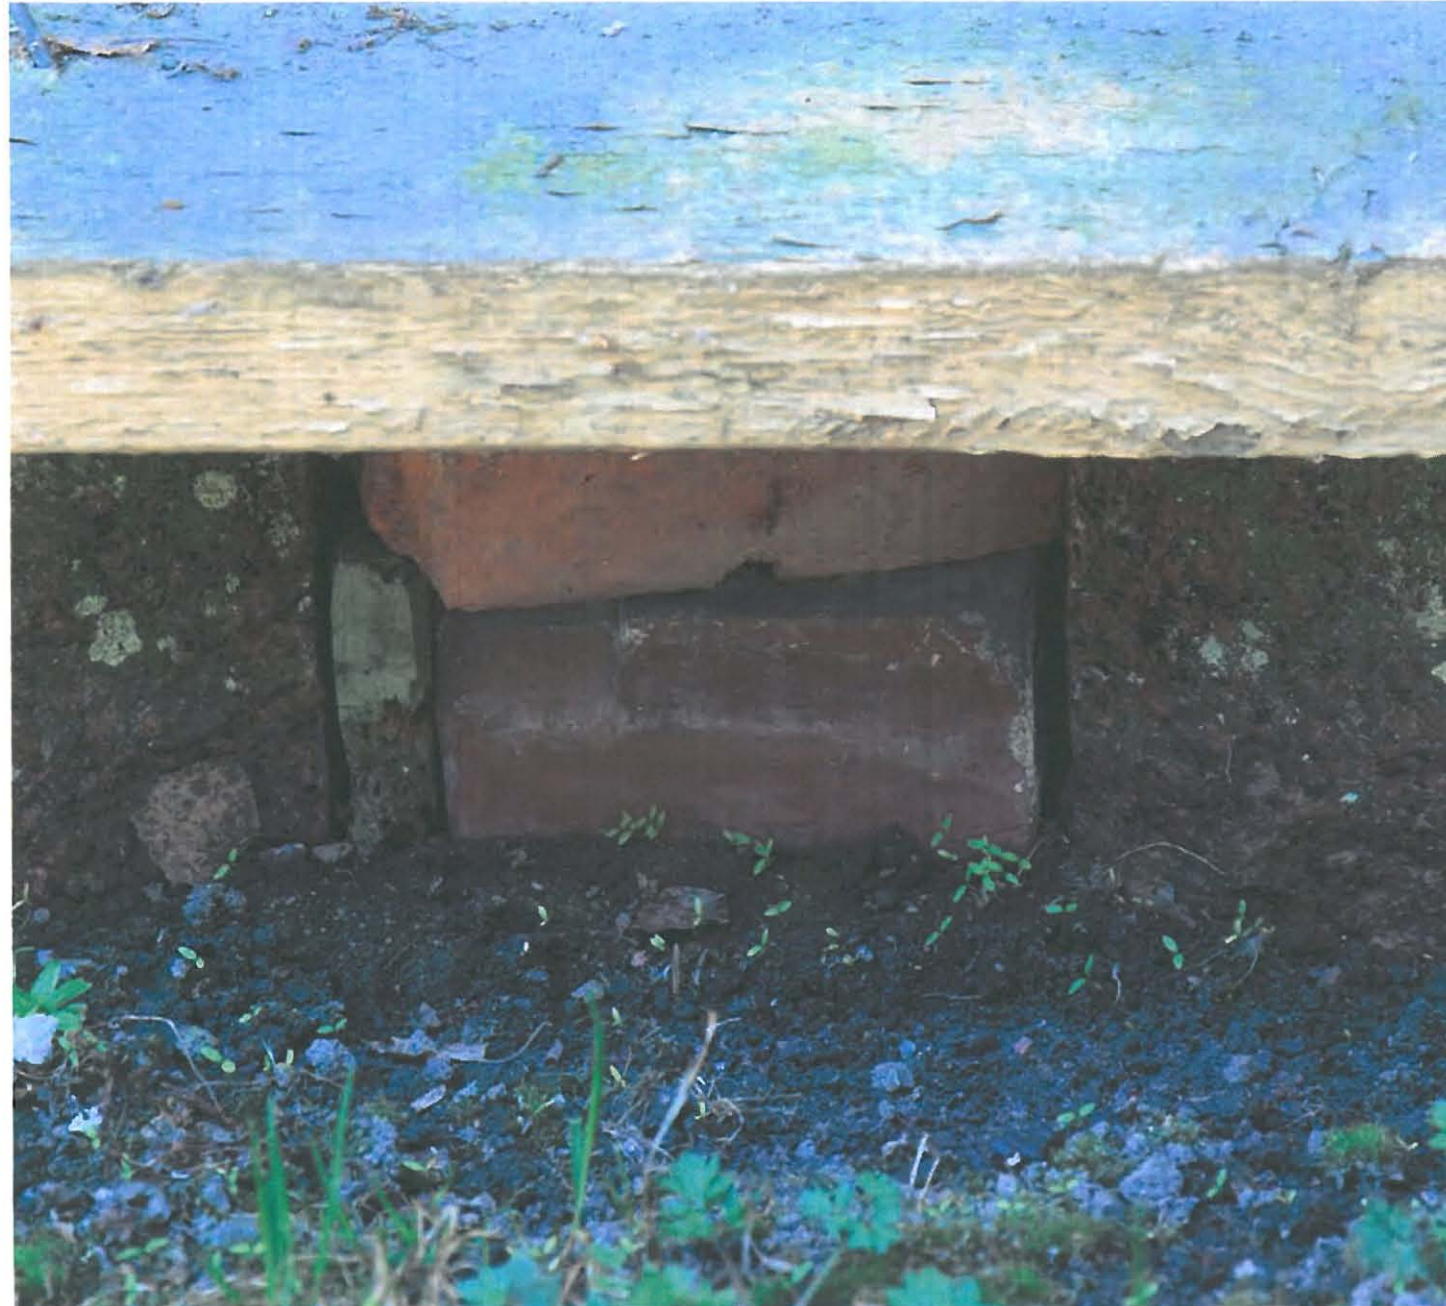
Alapohja

Alapohjan tuuletusaukko tukittu.

Maanpinta liian korkealla.

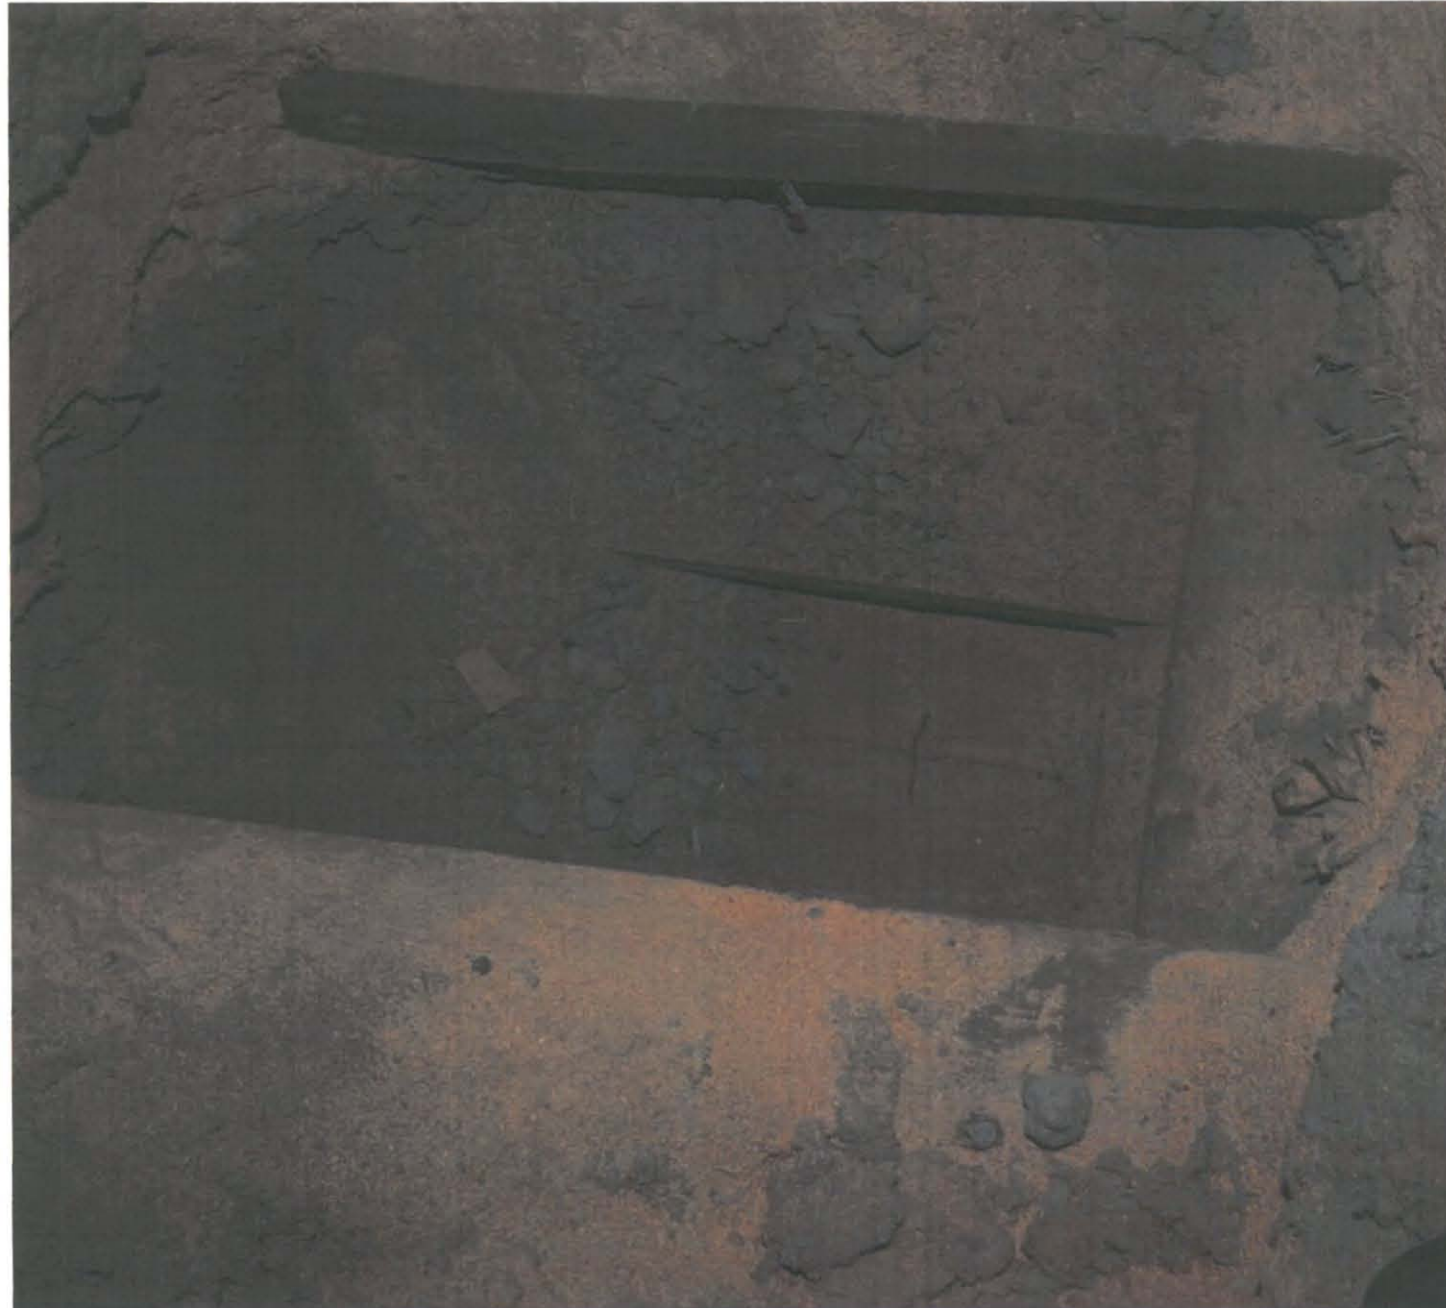
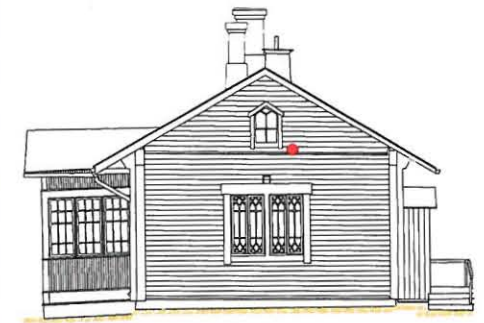
Ullakko

Yläpohjasta löytyi vuoden 1987 remon-
tin yhteydessä tehdyn rakennusselos-
tuksen mukaiset eristeet. Rakenteissa ja
eristeissä ei havaittu vaurioita.

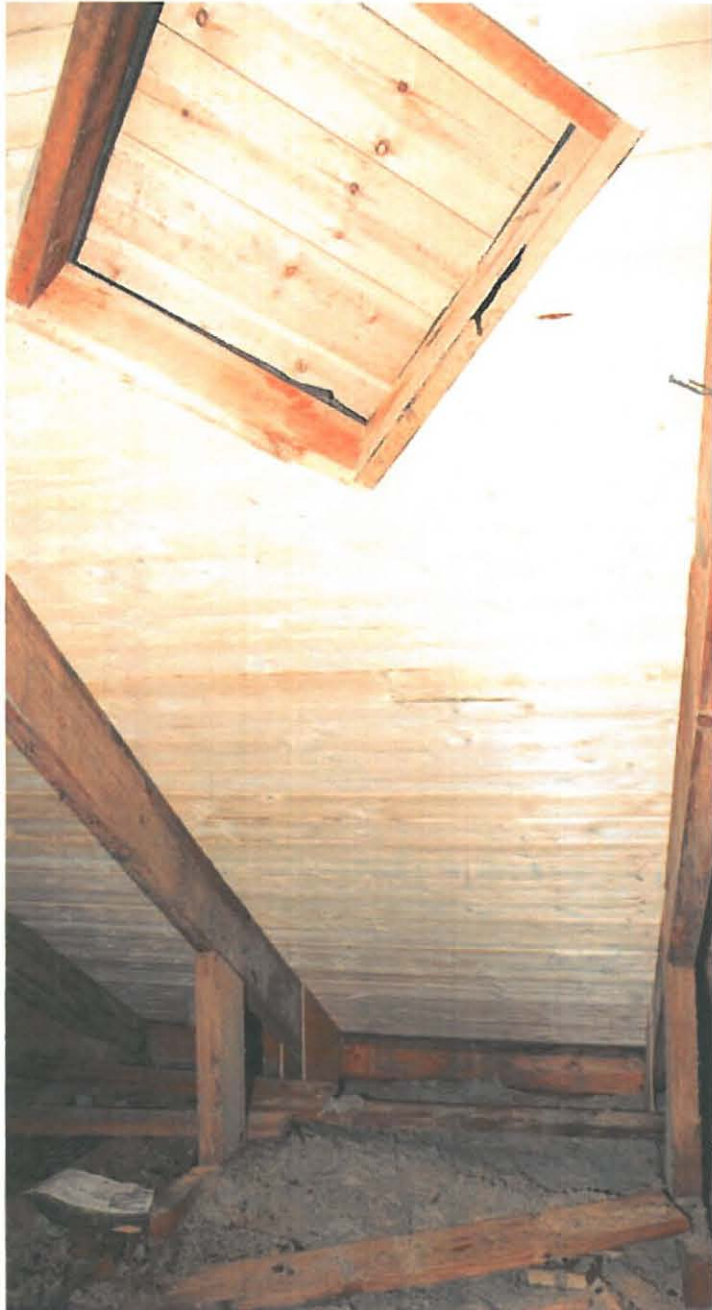
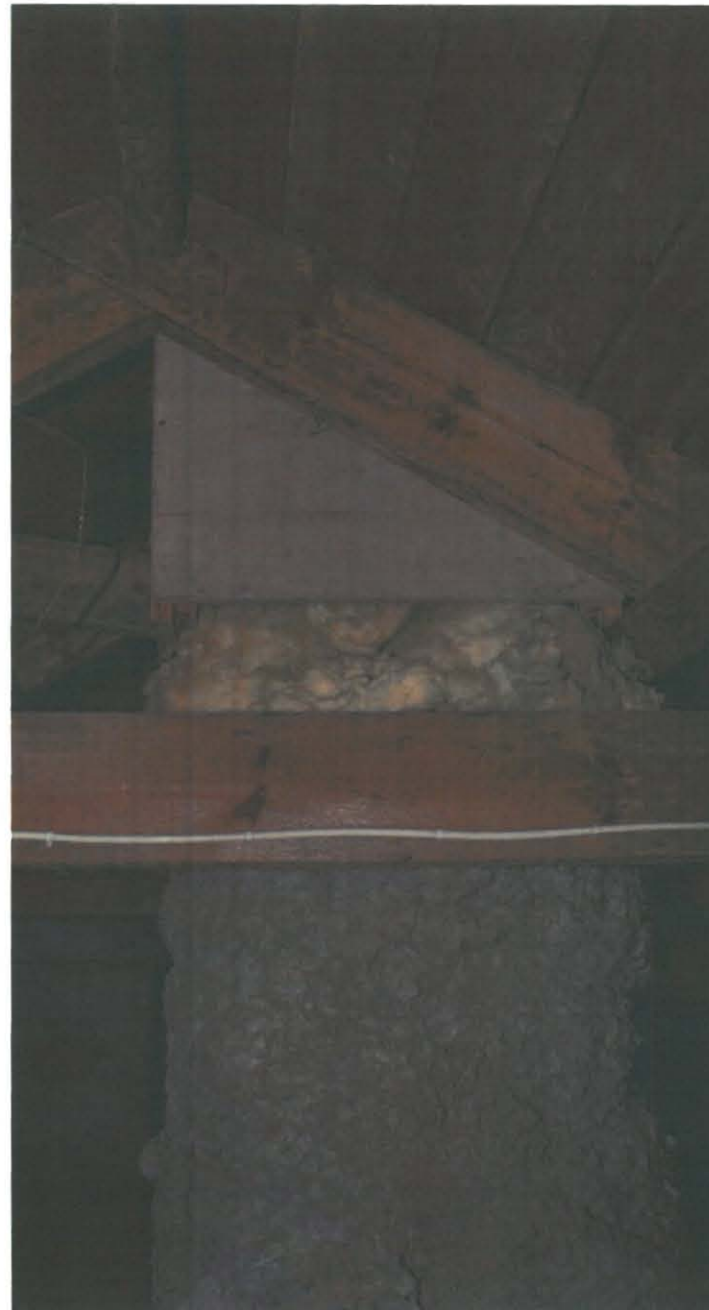
Ullakko

Kaikki ullakon rakenteet vaikuttivat hyväkuntoisilta.

Osa aluskatteen laudoista uusittu

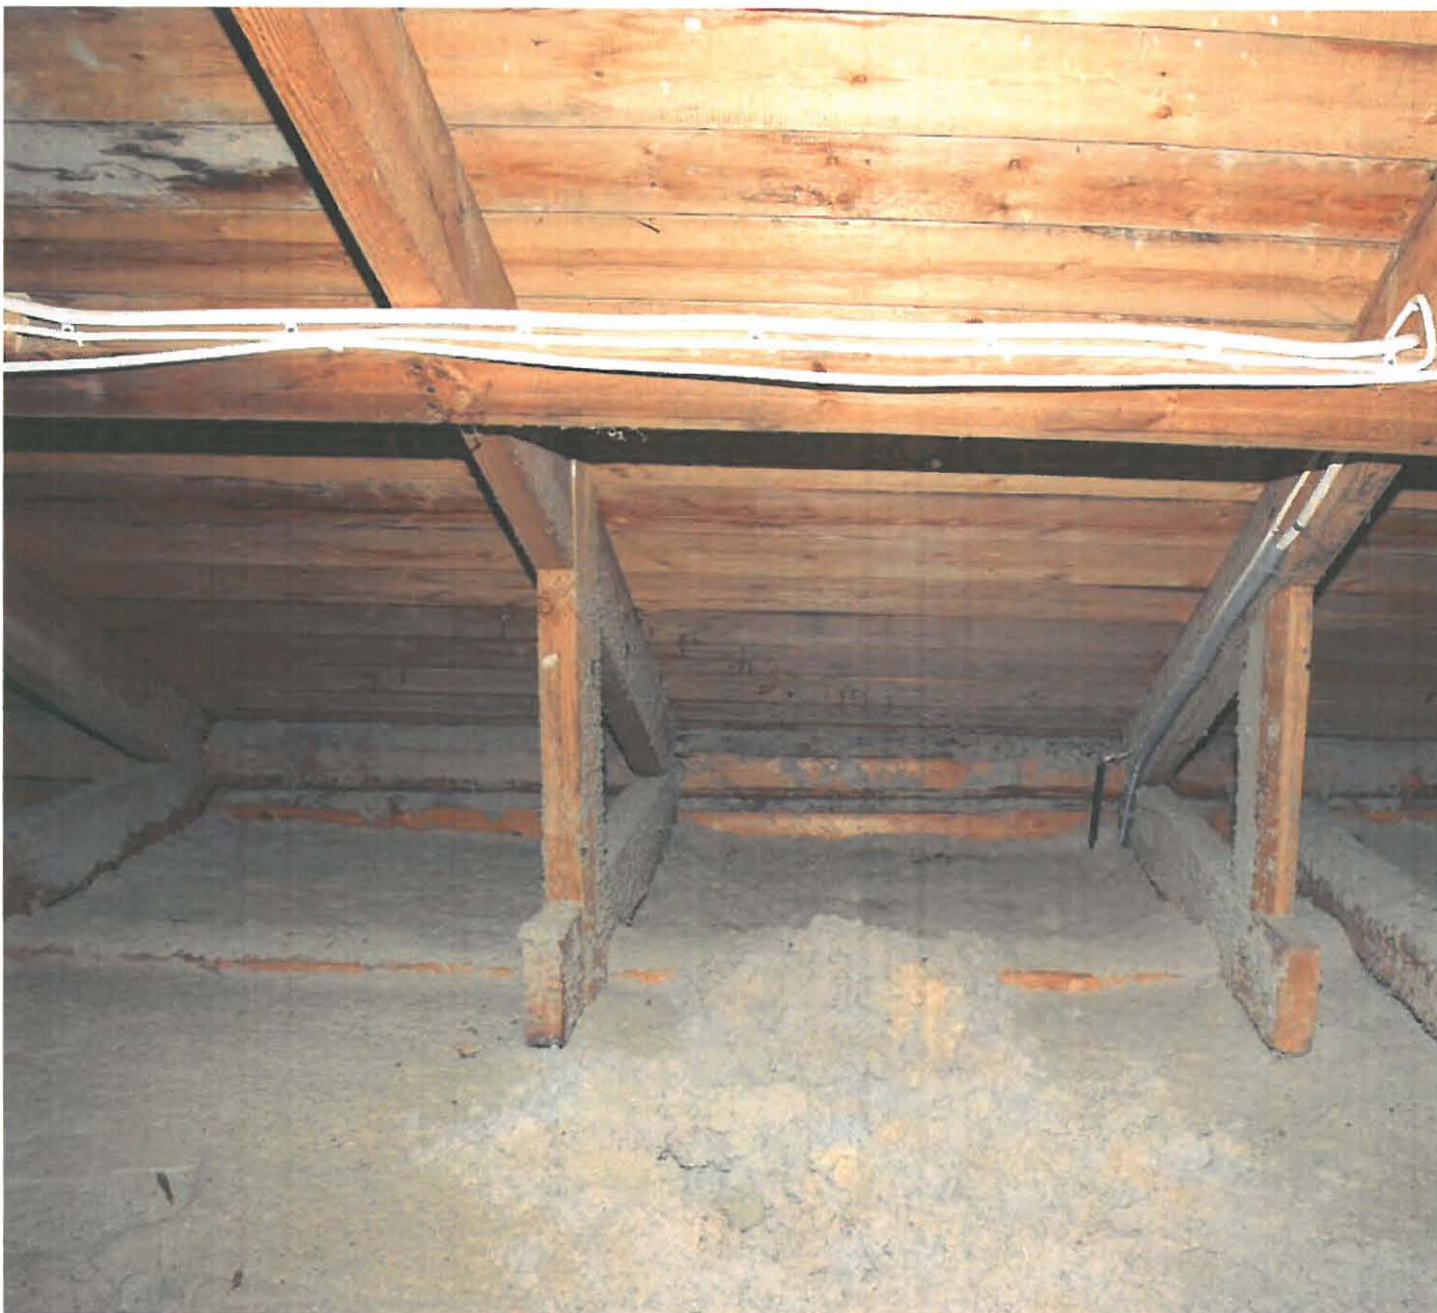
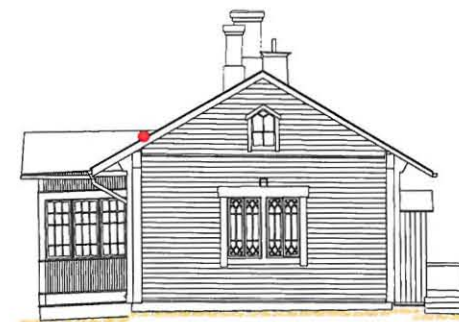
Ullakko

Kuistin ja talon kattojen liitoskohdasta ei ullakolta löytynyt merkkejä kosteusvaurioista tai muita syitä jotka olisivat voineet aiheuttaa kuistin seinän vauriot (sivu 3).
