# Kuntotutkimus

Keisarillinen Kalastusmaja  
Kalastajien talo  
Keisarinmajantie 118  
48230 Kotka

Kartoitus kohde: Kalastajien talo  
Osoite: Keisarinmajantie 118  
Rakennusvuosi: 1800-luvun loppu  
Kerrosuku: 1  
Koko: n. 30 m<sup>2</sup>

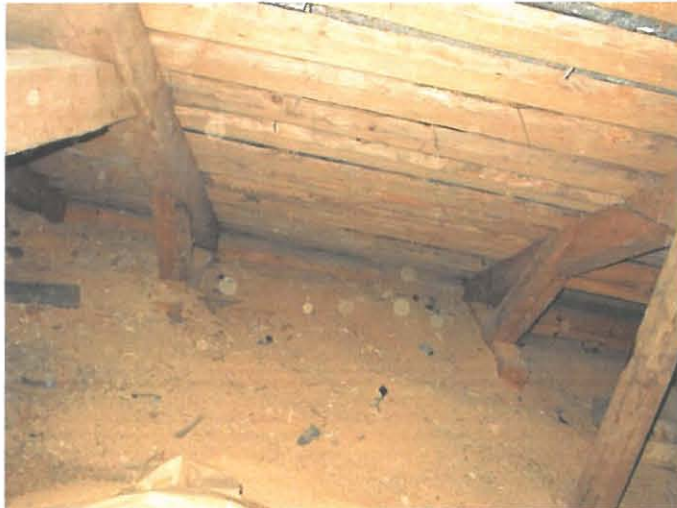
Kuva 1. Yläpohjarakenteita

- yläpohja ja kattorakenteiden kunto hyvä
- vaurioita puurakenteissa havaittiin ainoastaan piipun vieressä

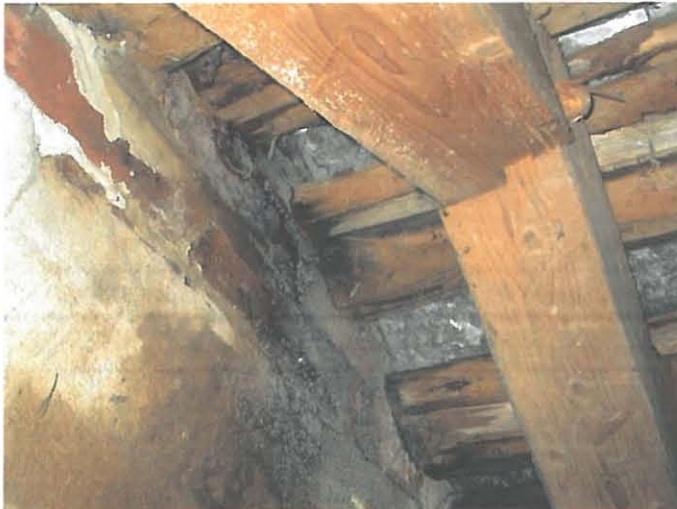
Kuva 2. Kosteusvaurioita pöpun vieressä

- katteen kunnan kartoitus lumien sulamisen jälkeen
- piipun pellitysten korjaus (kuva 5)
- sisäpuolisten vesivaurioiden korjaus:  
piippu / kattolevytys piipun vieressä (kuva 13)  
kattorakenteet piipun vieressä (kuva 2)  
sisätilojen homepoistokäsittely korjausten jälkeen
- sisäilmakartoitus näkyvien vaurioiden korjausten jälkeen  
Kartoituksella määritellään mahdollinen alapohjarakenteen korjaustarve  
Mikäli mikrobeja esiintyy poikkeavia määriä sisäilmassa on perusteltua korjata alapohjarakenne.
- hirsijulkisivujen homepesu ja pintakäsittely
- vaurioituneiden alahirsien kunnostus / uusinta  
(vauriot vähäisiä joten kunnostustarve ei välttämätön)

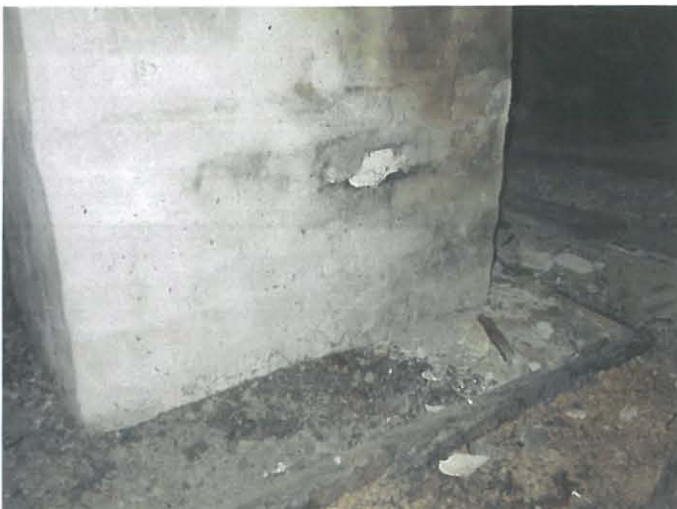
- piipun pellitys kapea
- hormin rappauksessa runsasta irtoilua ullakon osuudella
- piipun hormit suljettu pellityksellä. Pellin asennus ei tiivis ja sade-/sulamisvettä pääsee hormoneihin.  
Sulamisvedet aiheuttavat sisäpuolisissa rakenteissa kosteusvaurioita

Kuva 3. Rapautumista hormin rappauksessa

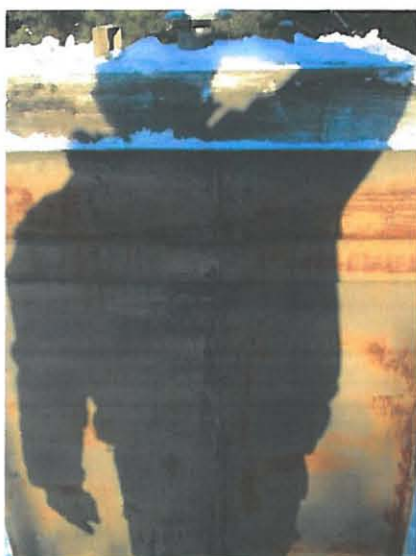
Kuva 5. Pellillä suljettu hormi

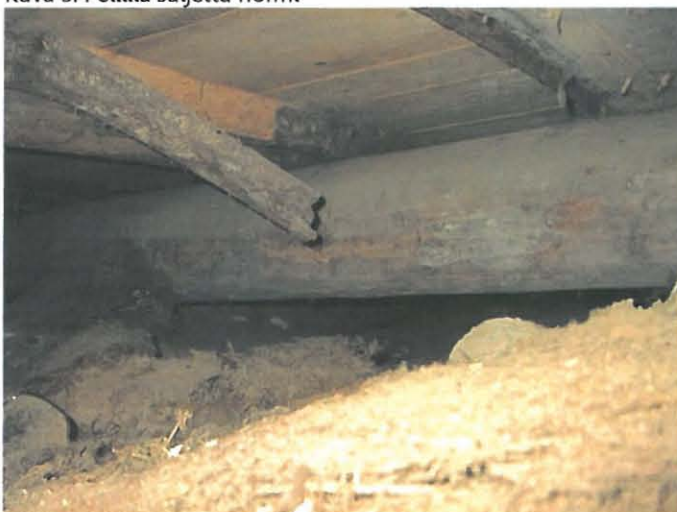
Kuva 6. Kuva alapohjarakenteista

- alapohjatilän korkeus puutteellinen ja osa alapohjarakenteista pohjamaata vasten
- alapohjatilassa ei havaittu kosteutta / kosteusvaurioita
- alapohjatilän tuuletusaukkojen pinta-ala puutteellinen

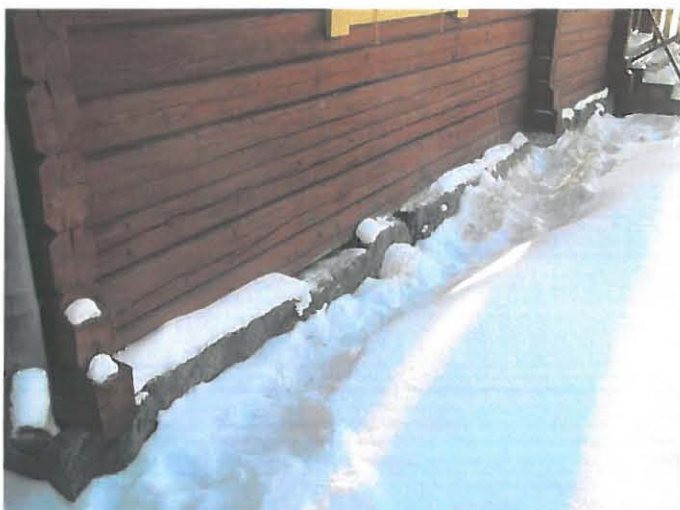
Kuva 7. Sivu 1

- hirsirakenteen ulkopinnassa havaittiin pinnallista kasvustoa
- sivun 1 hirsien alareunassa n. 5-10 mm korkeuteen perustuksista lieviä lahovaurioita
- sivut 2,3. Hirsissä ei havaittu lahovaurioita
- sivu 4. Kuistin rakenteen takia ei hirsien alaosien kuntoa voitu kartoittaa

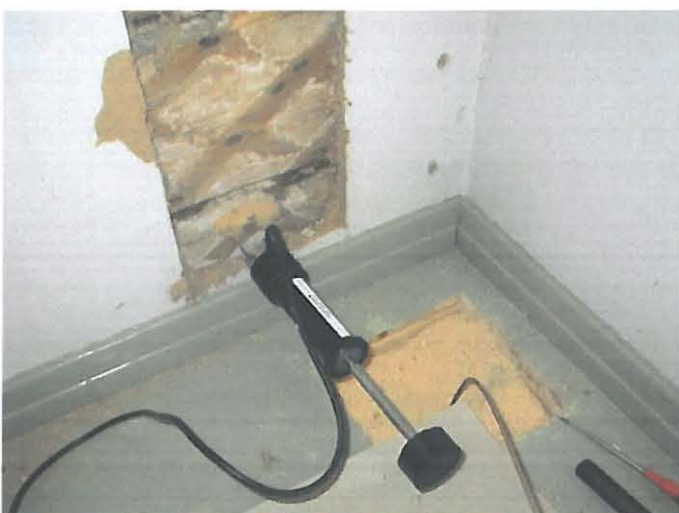
Kuva 12. Tp 1. Lattia, ulkoseinä

- purueristeen aistinvarainen kunto normaali (materiaalinäyte 1)
- eristeen päällä olevassa levyssä lievää tummentumaa (materiaalinäyte 2)
- rakenteissa ei havaittu vaurioita

- rakenteissa ei havaittu vaurioita (materiaalinäyte 4)

Materiaalinäytteiden 1,3 (lattiarakenteen puru) itiömäärät viittaavat vaurioon  
Vallitsevana mikrobina *A. penicillioides* joka on kosteusvaurioindikaattori  
Materiaalinäytteiden 2,4,5 (levy, hirsi, päre) itiömäärät antavat heikon viitteen vauriosta  
Vallitsevana mikrobina *Penicillium* joka on yleinen mikrobi.  
Sädesienä / toksiinin tuottajia ei näytteissä esiintynyt.

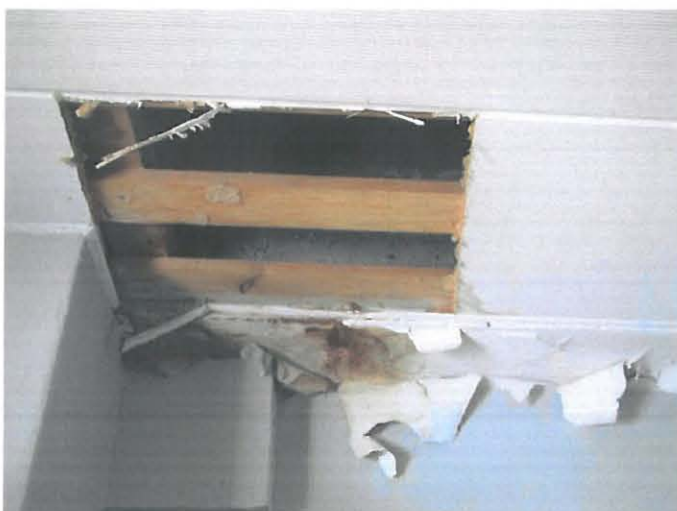
Kuva 13. Tp 1. Sisäkatto

- kattolevyssä kosteusvaurioita
- rakenteissa ei havaittu vaurioita

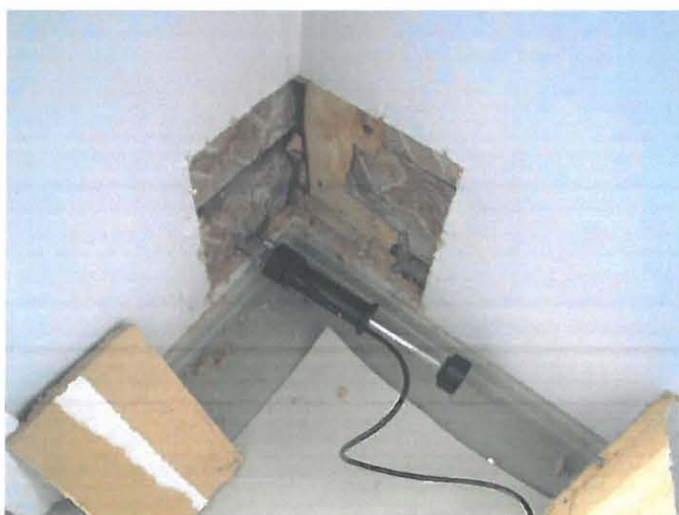
Kuva 14. Tp 2. Ulkoseinä Tp 1. Väliseinä

- rakenteissa ei havaittu vaurioita (materiaalinäyte 5)

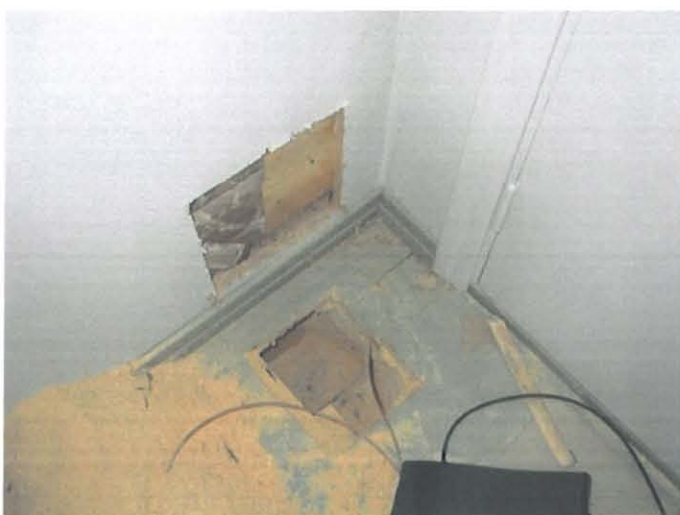
Kuva 15. Tp 2. Lattia Tp 3. Ulkoseinä

- purueristeen aistinvarainen kunto normaali (materiaalinäyte 3)
- rakenteissa ei havaittu vaurioita

- rakenteissa ei havaittu vaurioita

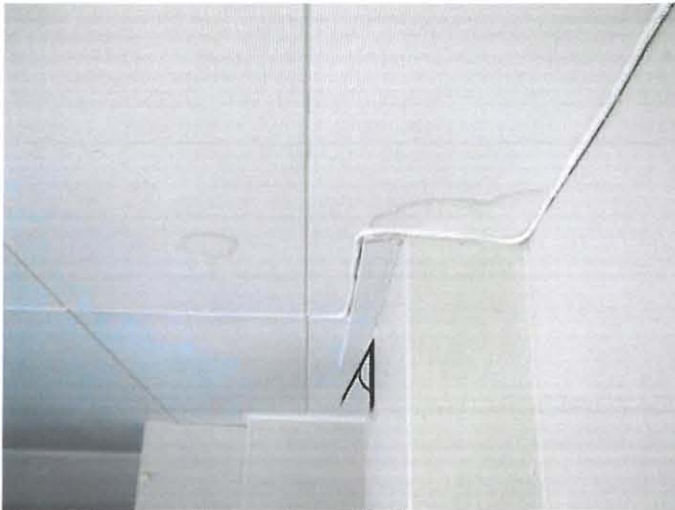
Kuva 16. Kosteusjälkiä ison huonetilan katossa
