Selja Flink

**ANJALAN KARTANOMUSEON RAKENNUKSET**  
Kuntokartoitus ja korjausehdotuksia

Museovirasto  
Kulttuuriympäristön hoito  
Restaurointi

25.6.2012

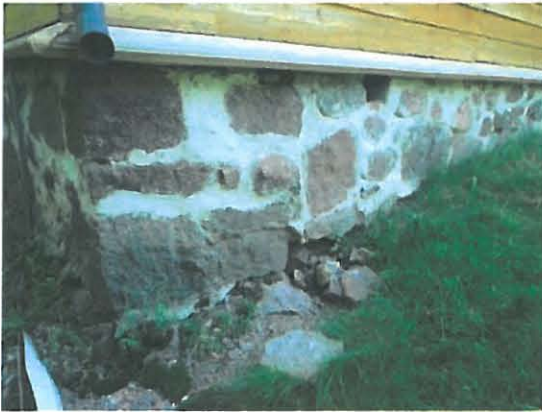
Rakennuksessa on luonnonkivisokkeli, joka on viimeksi kunnostettu ja osin saumattu 2000-luvun alussa. Kivijalka on tämän jälkeen painunut jonkin verran rakennuksen pohjoispäädyssä, mistä on seurannut saumalaastien halkeilua ja kivien erkaantumista toisistaan. Kivijalassa on jäänteitä kalkkirappauksesta.

*Liikkumisen aiheuttamia halkeamia ja kivien irtoilua rakennuksen pohjoispäädyssä.*

Päärakennuksen pohjoispääty sijaitsee ilmeisesti pehmeällä maaperällä tai alueella on kaivettu esim. sähkökaapelia asennettaessa. Mm. ullakolla on havaittavissa seinän painumisesta johtuvaa kattotuolien liitosten rakoilua. Vauriot eivät ole vakavia eivätkä nopeita.

Kivijalan saumaamisessa kannattaa käyttää melko kalkkipitoista (KS 50/50 tai KS 65/35) laastia, joka joustaa kivien liikuessa. Kivien liikkeen seuraamiseen voitaisiin tehdä laastisilloja.

Kivijalan painuminen voitaisiin pysäyttää valamalla kivijalan alle lamelleittain betoniantura esim. kierrepaalujen varaan. Korjaus ei kuitenkaan ole välttämätön rakennuksen säilymisen kannalta.

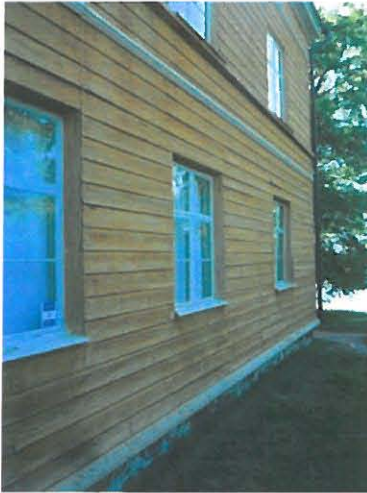
Ulkovuoraus on maalattu v. 2003 keltaisella keittomaalilla ja listat pellavaöljymaalilla. Vanhat erityyppiset öljy- ja lateksimaalit poistettiin kokonaan infrapunalämmittimellä. Uusi keittomaalaus kuitenkin epäonnistui, ilmeisesti johtuen paikalla keitetyn keittomaalin teossa tapahtuneesta virheestä johtuen. Ulkomaalaus on hilseilevä ja läikikäs, mikä ei kuitenkaan aiheuta teknistä vaaraa ulkovuoraukselle.

*Ulkovuoraus on ehjä, mutta paikalla keitetty keltaokra keittomaali epäonnistui.*

Ulkomaalaus on syytä uusida mahdollisimman pian, lähinnä esteettisistä syistä. Uusintamaalaus suositellaan tekemään edelleenkin keittomaalilla, mutta sopiva keltaokra sävy kannattaisi etsiä valmiista keittomaalista. Rakennuksen eteläpäädyssä on peitetty graffiti valmiilla keltaokrakeittomaalilla ja ko. paikkaus on säilynyt erinomaisesti jo useita vuosia. Ikkunoiden, listojen ja kuistien huoltomaalaus tehdään pellavaöljymaalilla.

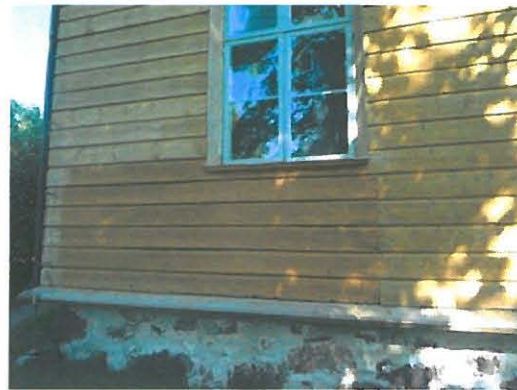
*Paikkaukseen käytetty valmis keittomaali on pysynyt hyvin.*

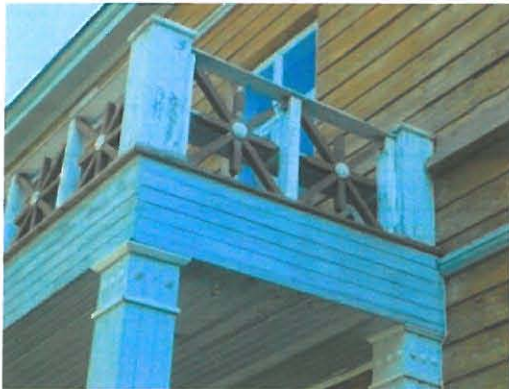
Rakennuksen kuistit on kunnostettu sekä 2000-luvun alussa että osittain vuonna 2010. Etenkin rakennuksen molemmilla pitkillä sivuilla olevissa kuisteissa perusrakenne on ongelmallinen ja vaikeasti hoidettava, sillä yläkerran parvekkeen vedeneristys ja vedenpoisto vaatisivat jatkuvaa vuotuista huoltoa ja esim. lehtien poistoa syksyllä. Tähän ei ole riittänyt resursseja.

*Suojaamattomat ulkonevat kuistit ja parvekkeet vaativat jatkuvaa huoltoa.*

Kuisteissa on jälleen paljon korjattavaa. Rannan puoleisen kuistin lattialaudoituksessa on lahoja paikkoja. Sisääntulokuistin katossa on vaurioita ja kaikki pinnat täytyisi maalata. Parvekkeiden vedeneristys on tarkistettava.

Sekä ulko-ovi että yläkerran parvekkeiden ovet ovat huonossa kunnossa. Niiden uusiminen kokonaan ja hieman tukevarakenteisempaan saattaisi olla järkevää. Mallia ja profileja ei kuitenkaan saa muuttaa. Vanhat ovet talletetaan esim. ullakolle.

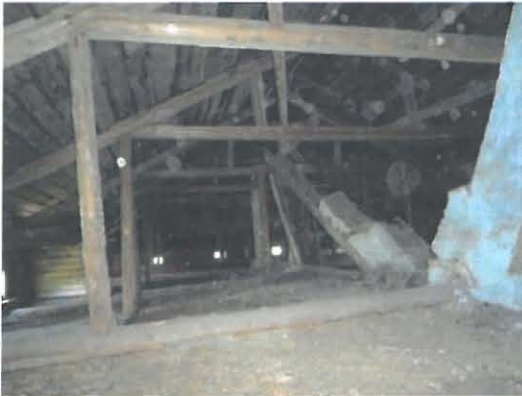
*Kattorakenteet ovat ehjät ja ullakko siisti.*

Katto on tarkistettavissa ullakolta käsin eikä siinä havaittu reikiä. Peltikatto kaipaa huoltomaalausta n. 5 – 10 vuoden sisällä.

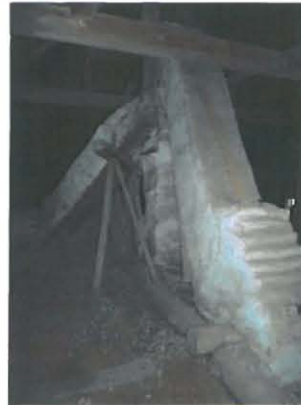
*Useita hormoneja on ollut liitettynä samaan piippuun. Hormit on katkaistu*

Uunien käyttö tulee estää sulkemalla suuluukut pysyvästi tai muuraamalla tulipesä umpeen (ellei ole tehty jo). Jos uuneja halutaan käyttää vastuslämmityksessä, tulee ne tarkistaa ja kunnostaa sekä jatkaa hormit ullakolla esimerkiksi metalliputkella. Vastuslämmityksessä tarvitaan ilmalle poistoreitti.

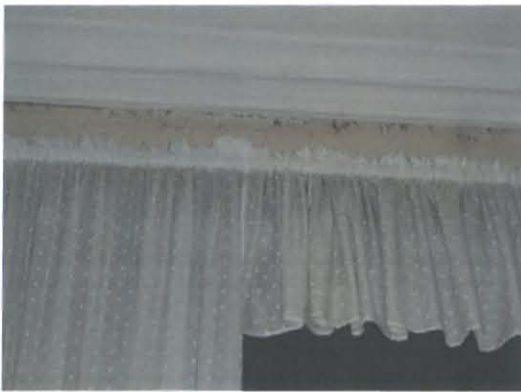
*Huone 13. Keltainen Sali. Listan alta valuvat roskat voivat olla merkki vauriosta.*

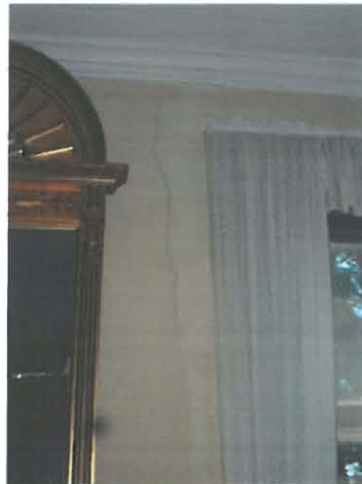
*Huone 13. Valumajälkiä.*

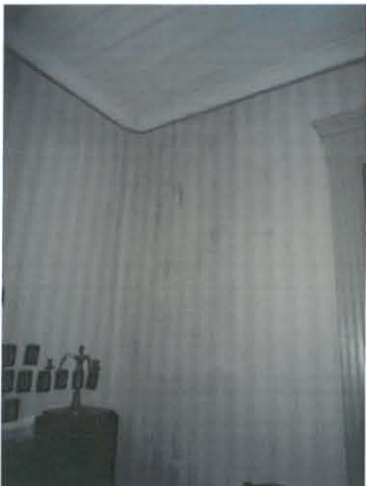
*Huone x. Valumajälkiä. Toisella puolen seinää on hormi.*

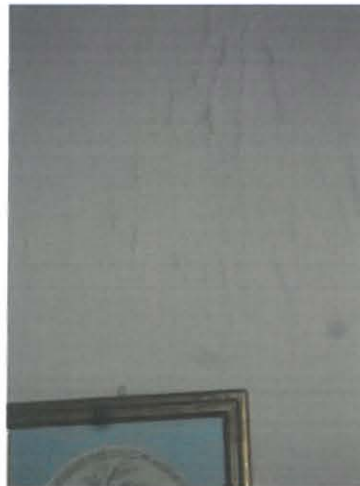
Osassa alakerran tiloja on seiniä maalattu lateksimaaleilla jossain vaiheessa. Nämä eivät pysy pehmeän liimamaalin päällä. Alakerran lipunmyyntihuoneessa 1 ja näyttelyhuoneessa 11 tehtiin n. vuonna 2008 lateksien poisto, paperointi ja maalaus liimamaalilla. Yläkerran huoneessa nro 14 1990-luvulla tehty liimamaali hilseilee laajalti.

*Huone 14. Epäonnistunut pintakäsittely.*

Sisäpinnat ovat pääpiirteissään täysin käyttökelpoisia ja säilyttämisen arvoisia. Vaurioituneita pintoja voidaan konservoida melko pienin toimenpitein ehjemmiksi. Laajempia käsittelyitä vaatii lähinnä huone 14. Seinä- ja kattopintojen käsittelyyn on liima- tai liisterimaali edelleen paras vaihtoehto.

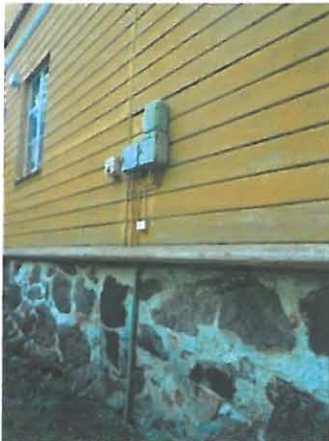
Sähköasennukset ulkoseinässä.

Teknisten asennusten tarve riippuu tulevasta käytöstä. On hyvä muistaa, että kaikki kaivannot rakennuksen lähistöllä järkyttävät maaperää ja aiheuttavat kivijalan ja rungon liikkumista. Siksi uusien järjestelmien tuominen rakennukseen täytyy suunnitella huolellisesti em. huomioon ottaen.

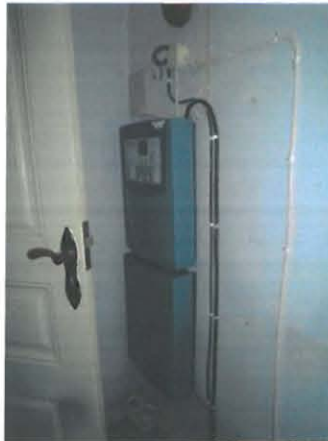
Sähkö- ja turva-asennukset eteisessä.

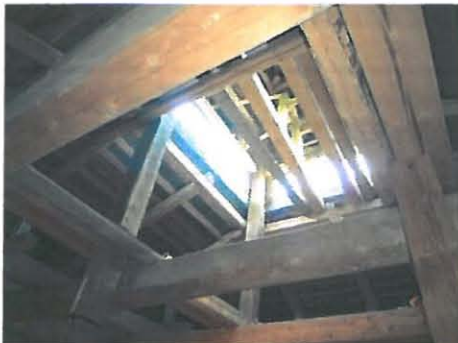
Makasiinissa on peltikatto, jonka alapinta näkyy yläkerroksesta. Katto vaikuttaa ehjältä, mutta tarvitsee huoltomaalausta. Myös jyrkät kattorakenteet ovat näkyvissä. Tornikello on poistettu ja siirretty Espoon kellomuseoon (pysyvästi?).

Katto tarkistetaan ja paikataan tarvittaessa. Katon uusintamaalaus on ajankohtainen 5 vuoden sisään, maalityyppi pitää ennen sitä selvittää.

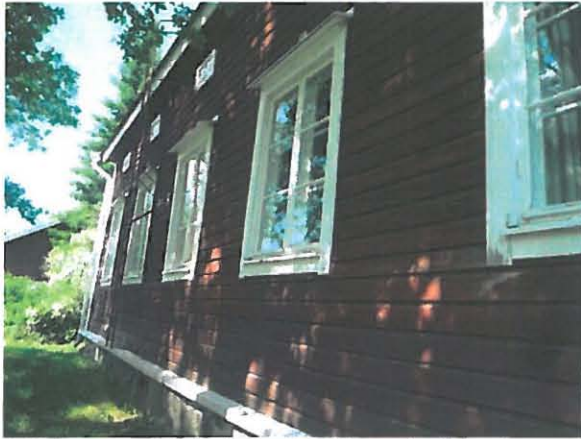
*Julkisivun punamultakeittomaali on hieman haalistunut.*

Uusintamaalaus alkaa olla ajankohtainen. Etenkin kuistien puuosien maalipinnat ovat kuluneet ja hilseilevät. Uusintamaalauksessa seinien keittomaalin sävyksi kannattaisi valita Italianpunainen tai sekoitussävy esim. Italianpunainen: Falunpunainen 2:1.

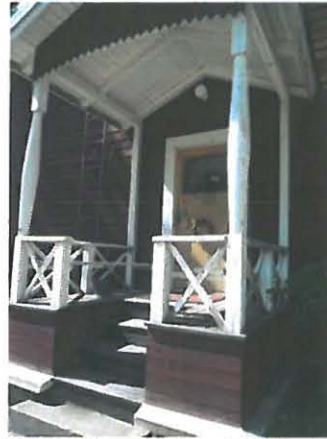
*Kuistin öljymaalatut osat hilseilevät.*

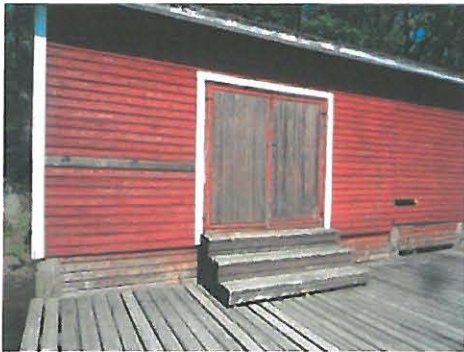
Ulkovuoraus on limilautaa, maalattu punaiseksi. Maalityyppi ei ole keittomaali vaan joku modernimpi. Ulkovuorauksessa on jonkin verran lahoa ja laudanpaloja puuttuu. Ikkuna-aukot on peitetty vanerilla, eikä ole varmaa onko niissä ikkunanpuitteita.

Mantereen puolen ovelle johtava kulkusilta on laho. Myös joen puolen laituritasossa on lahovaurioita.

*Ulkolaudoitus kaipaa paikkausta ja maalausta. Laituritasossa on lahovaurioita.*

Ulkovuorauksen vauriot paikataan samanlaisella limilaudalla. Vanha maalityyppi pyritään selvittämään ja maalaamaan rakennus samantyyppisellä maalilla.

Lahojen kulkusiltojen ja laituritason korjaukset ovat kiireellisiä käytön turvallisuuden takaamiseksi.
