KOITSANLAHDEN HOVIN RAKENNUSTEN KUNTOARVIO

Työnumero : 2008-16 23.1.2009

KOITSANLAHDEN HOVIN RAKENNUS- TEN KUNTOARVIO

Parikkalan Koitsanlahden hovin rakennusten kuntoarvio tehtiin museoviraston toimeksiannosta (työtilaus 4.12.2008). Tilaajan edustajana on toiminut intendentti Selja Flink.

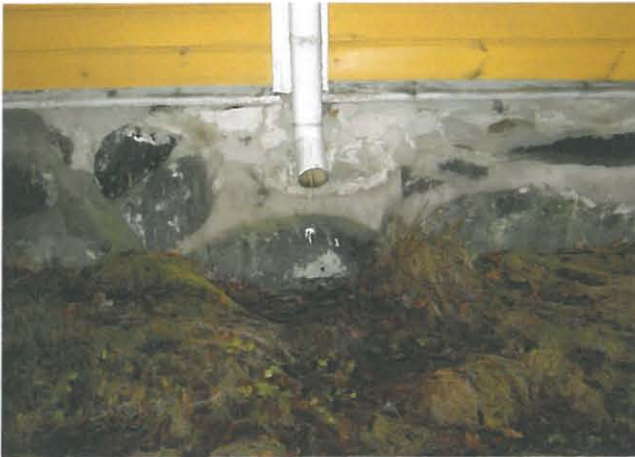
Rakennuksen luonnonkivistä muurattua kivijalkaa. Sokkeliä on aikojen myötä paikattu sementtillaastilla.

Näkyvissä sokkeleissa havaittiin vain muutamia pieniä vaurioita, jotka ilmeisesti johtuvat joko routimisesta tai maapohjan kantavuuden muuttumisesta (sadevesien ohjautuminen sokkeliin vierelle). Vauriot eivät ole mitenkään vakavia, ne voidaan korjata paikkaamalla kivien saumat laastilla.

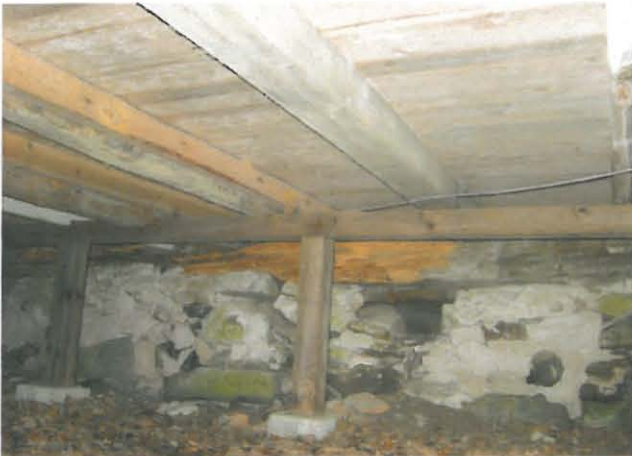
Lasikuistin lattian kannattajia. Päärungon seinän alin hirsi on osin laho, mutta vaurio on vanha eikä aiheuta toimenpiteitä.

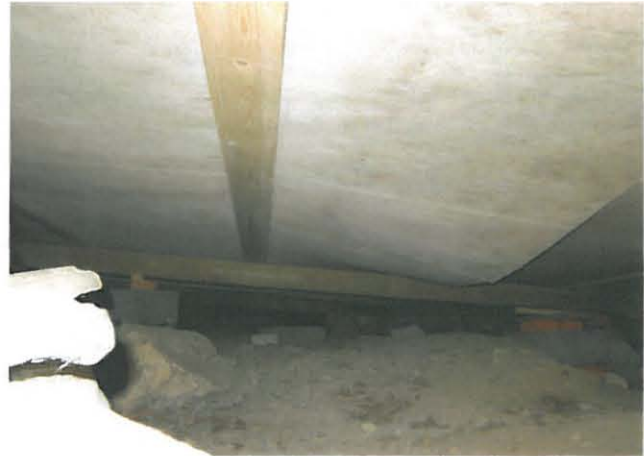
Lattia uusittiin aikanaan lattiasienivaurion takia. Nyt merkkejä lattiasienestä ei havaittu. Täytepohjan vikojen ja vanerin aiheuttaman riskin takia suosittelemme kuitenkin lattian avaamista ja rakenteiden osittaista uusimista.

Salin 114 vuonna 1984 uusittua lattiaa altapäin. Täytepohjana olevat vanerit roikkuvat osittain irti.

Salin alapohjan vuonna 1984 tehty korjaus on osittain epäonnistunut. Jos salia halutaan vastaisuudessa lämmittää, olisi lattia avattava ja lämmöneristeet korjattava.

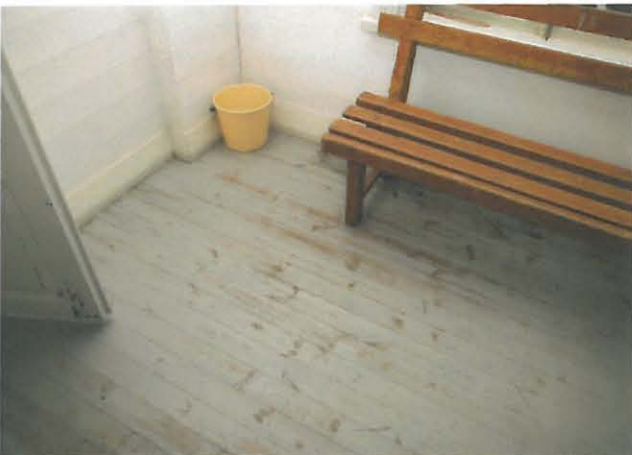
Lasikuistilla 110 on lattiasissa kosteusjälkiä, jotka ovat aiheutuneet vesikatkon vuodosta. Lattialaudoissa

Lasikuistin katossa olleen vuodon aiheuttamia kosteusjälkiä lattiassa.

ei näyttäisi olevan varsinaisesti lahoa, joten vaurio on nähtävästi korjattavissa lattian maalauksella.

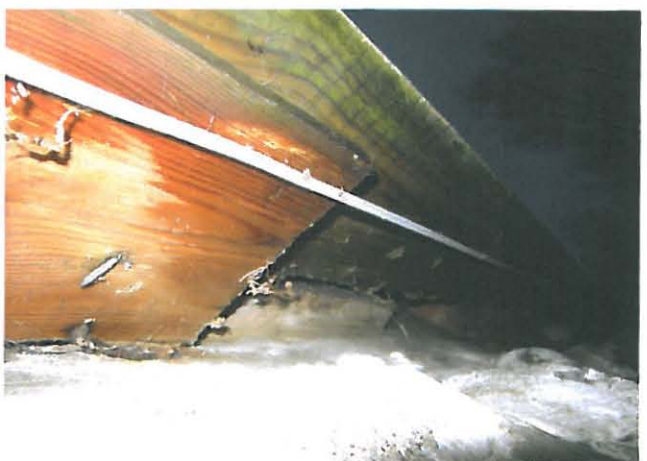
Sokkelin vesilistat uusittiin 1960-luvulla käyttäen painekyllästettyä lautaa. Listojen kallistus on paikoin liian pieni.

Sokkelin lista altapäin (kuvassa näkyvä vaalea viiru on puhe- linjohto tms).

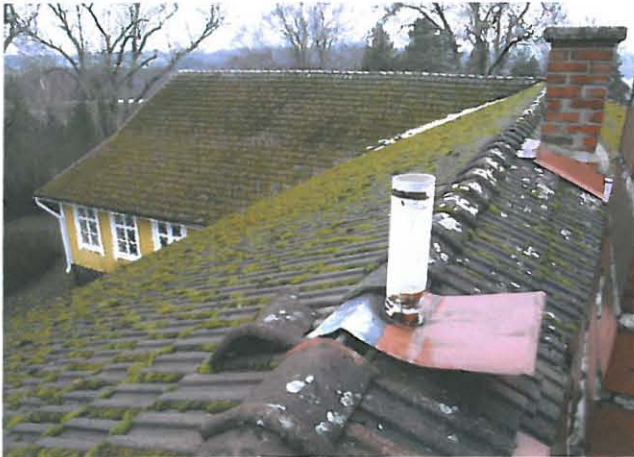
Tuuletusputken läpivienti vuotaa.

Huokoisten ja rikkoutuneitten tiilien takia kate vuotaa useissa kohdissa, ja pahemmilta vaurioilta on välttytty ainoastaan sen ansiosta, että rakenteessa on bitumihuopa aluskatteena. Koska aluskate puolestaan valuttaa veden suoraan räystäskouruihin, ei muille rakenteilla ole aiheutunut merkittäviä vaurioita.

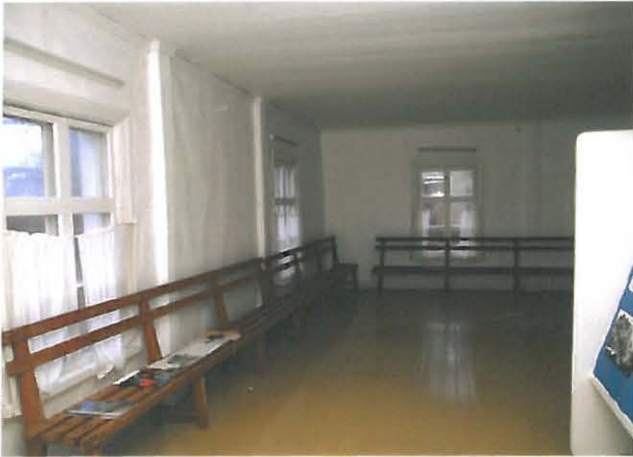
Salin pullistuneita hirsiseiniä on sisäpuolelta tuettu följareilla. Seinissä on pinkopahvit ja katossa vanha laudoitus. Lattia uusittiin lahovauriotten takia 1984. (huone 114)

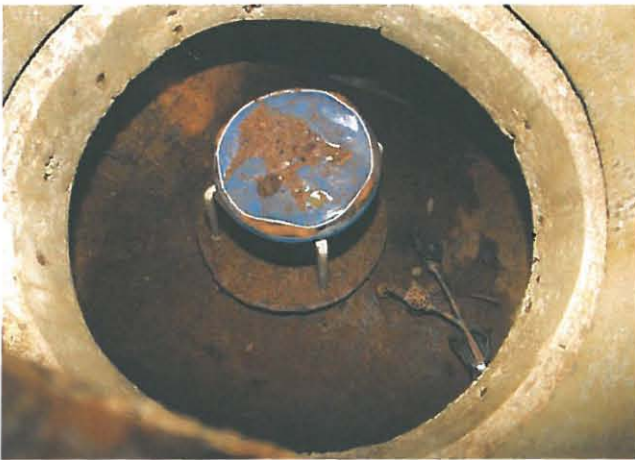
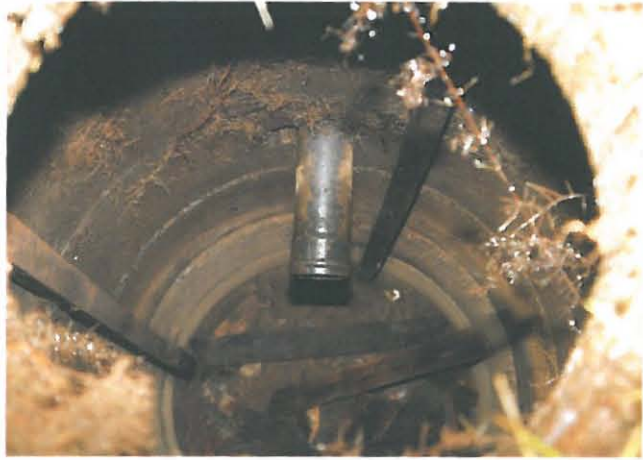
Rakennuksen ulkopuolella on maanalainen, betonibunkkeriin sijoitettu öljysäiliö. Teräksinen säiliö on pahasti ruosteessa. Säiliö on tyhjennettävä ja tarkastettava ja todennäköisesti purettava kokonaan öljyvahingon välttämiseksi.

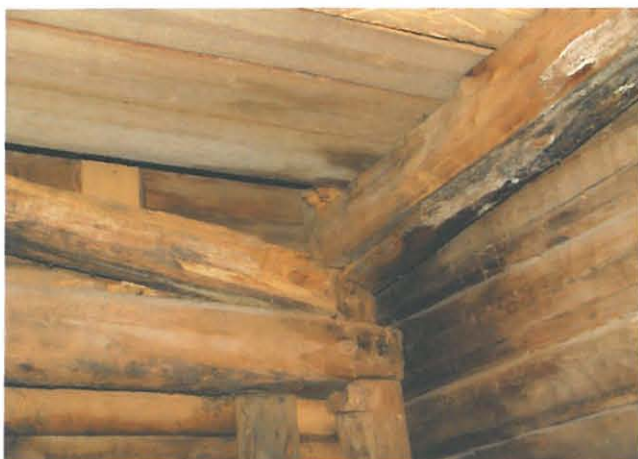
Vesikaton pitkään jatkuneet vuodot ovat pahasti vaurioittaneet välipohjaa ja ulkoseiniä tukevia rakenteita. Varasto 14.

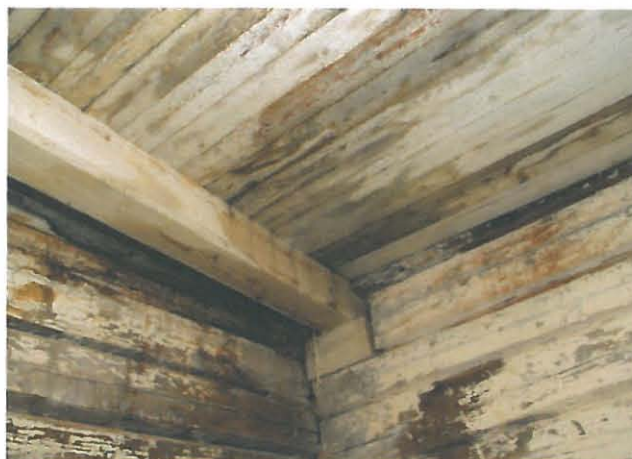
Vesikaton vuotojen jälkiä tallin 105 nurkassa.

Tallin 105 hirsiseinissä on sisäpuolelta nähtävissä joitakin lahovikoja, jotka on aiheuttanut vesikaton pitkään jatkunut vuoto. Alkavia lahovaurioita ja homehtuneita alueita on hirsiseinissä myös ullakolla.

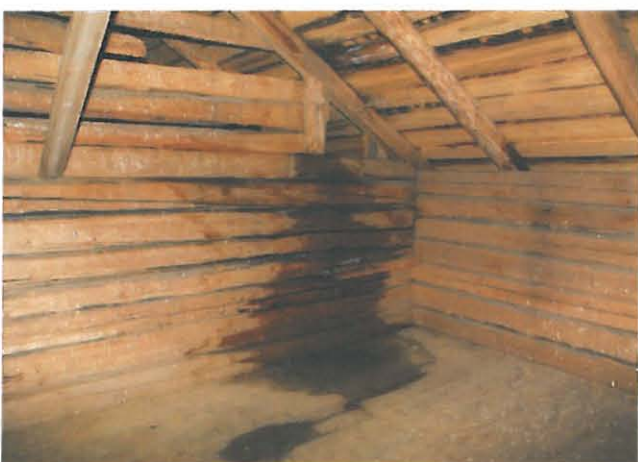
Vuotokohta aitan 101 ylisillä. Hirsiseinä ei vielä ole pahasti vaurioitunut, mutta katon korjaus on kiireellinen.

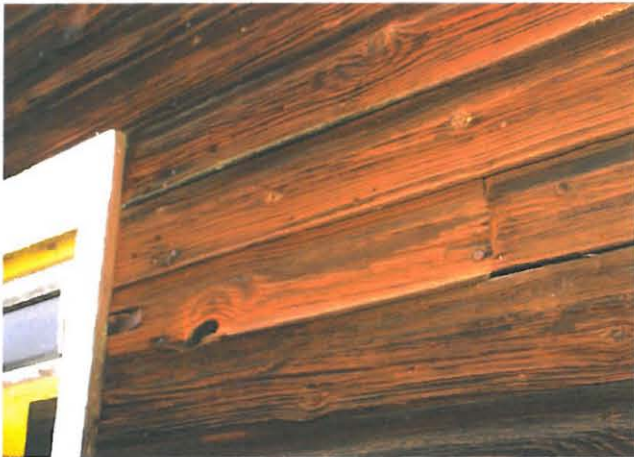
Tallirakennuksen pahasti ravistuneita ponttilautaverhouksia.

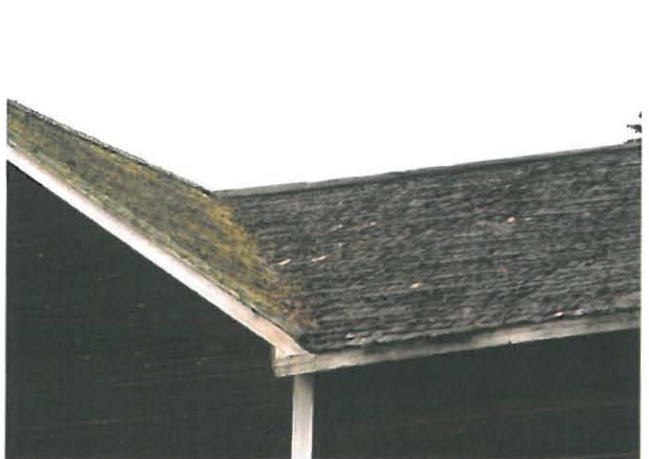
Tallin nykyinen pärekatto tehtiin 1970-luvun korjauksessa, mutta sitä on myöhemmin paikattu eri vaiheissa. Katto on kauttaaltaan ravistunut ja vuotaa pahasti monista paikoista, etenkin jiirikohdista.

Pahasti ravistuneen pärekatteen takia katto vuotaa monista paikoista. *Etenkin jiirien kohdalla on katon kantaviin rakenteisiin ja ruodelaudoitukseen syntynyt pahoja vaurioita, jotka vaativat nopeaa korjausta.* Vuoden 2008 märkä kesä ja koko syksyn jatkuneet sateet ovat olennaisesti pahentaneet vaurioita, koska rakenteet eivät ole välillä päässeet kuivumaan. *Vaurioitten pahentuessa on joillakin osin olemassa vaara kattorakenteiden peittämisestä lumikuorma painosta.*

Kantavien rakenteiden vauriot on korjauksen suunnitteluvaiheessa kartoitettava tarkemmin ja mietittävä kuhunkin kohteeseen sopivat korjaustavat. Joitakin osia kattotuoleista jouduttaneen kokonaan uusimaan, mutta valtaosin riittää rakenteen paikkaaminen ja vahvistaminen. Ruodelaudoituksesta on uusittava arviolta noin 20%.

Katteet olisi pikaisesti uusittava kokonaan, kunnostaminen paikkaamalla ei ole tarkoituksenmukaista. Toinen vaihtoehto on suojata kattorakenteet profiloitulla pellillä odottaessa perusteellisempaa korjausta (tilapäistä kattamista pressuilla ei suositella, koska ne hautovat kosteita puurakenteita, jolloin vauriot voivat pahentua).

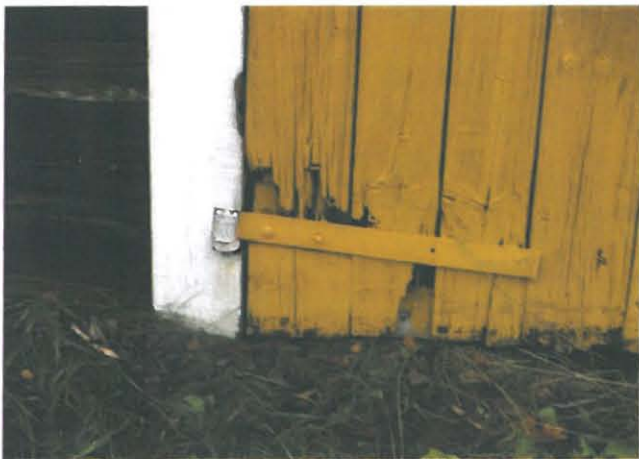
Etenkin ovien alaosissa on kosteuden aiheuttamia vaurioita. Oikealla tallin kaksiosainen ovi (ylä- ja alaosat ovat alunperin aenneet erikseen).

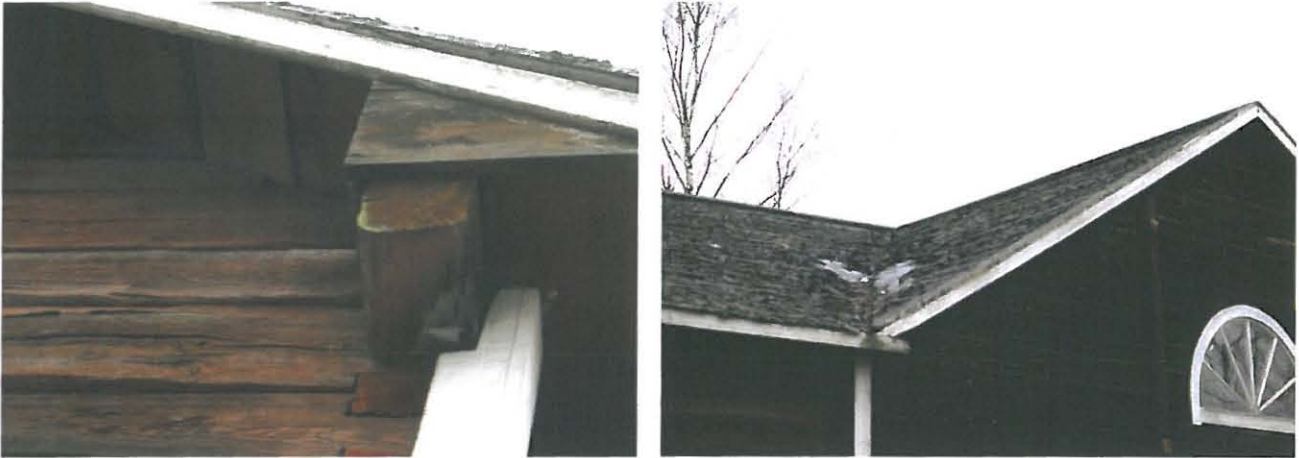
Räystääslaudoissa on todennäköisesti lahovikoja ympäri rakennuksen, joten kattorakenteiden korjauksen yhteydessä ne on uusittava kauttaaltaan.

Aittapäädyn sivuräystäässä on alapuolella vaakalautoitus. Päätujen tuulilaudat ja katon harjalaudat ovat huonokuntoisia. Myös räystääslautoissa on lahovikoja.

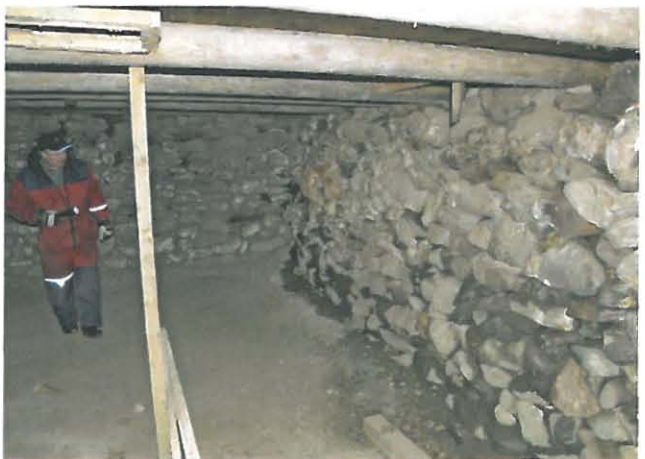
Kellarin seinät on ladottu pienehköistä peltokivistä. Pohjois-sivulla kivimuri on pullistunut sisäänpäin ja pintavesiä valuu kellarin.

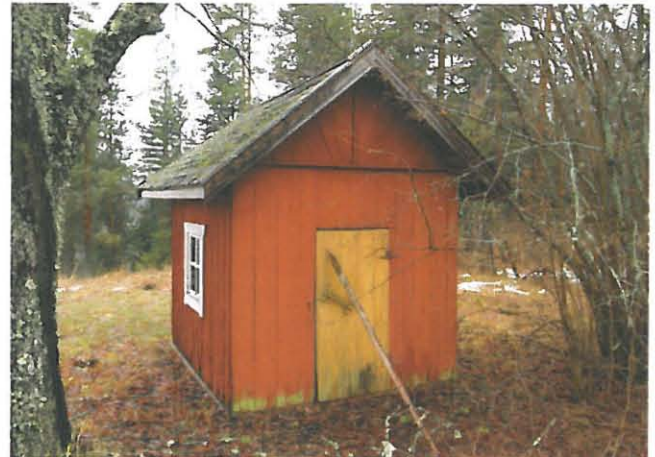
Pihapiirin ulkopuolella sijaitseva pieni, puurakenteinen leikkimökki on nähtävästi tehty 1900-luvun alkupuolella. Rakennus on hoitamattomana rappeutunut. Koska puurakenteet makaavat suoraan maan varassa, seinät ovat alaosiiltaan huonokuntoiset. Alajuoksuja joudutaan todennäköisesti uusimaan ja laudoitusta paikkaamaan. Pärekatto on nähtävästi tehty samaan aikaan kuin muutkin pärekatot eli 1970-luvulla. Huonokuntoinen kate olisi uusittava kokonaan. Neliruutuisesta ikkunasta on kolme ruutua rikki.

Leikkimökki on rappeutunut. Maassa makaavat seinärakenteet ovat alaosiltaan huonokuntoiset, pärekatto on uusittava pikaisesti.

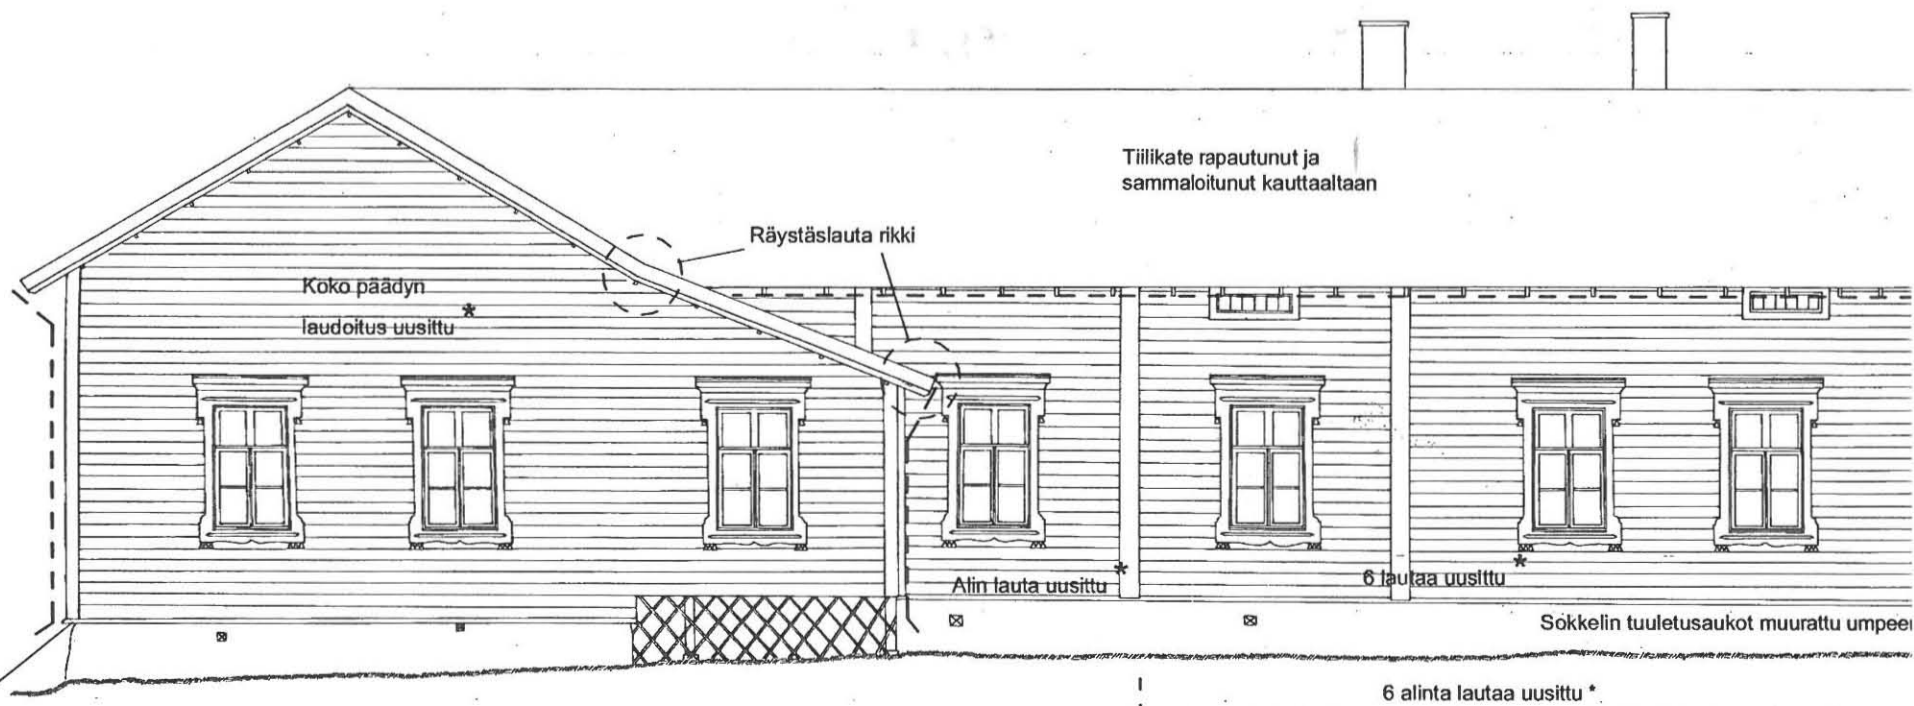
KAAKKOON

Vesilista ja vuorilauta rikki

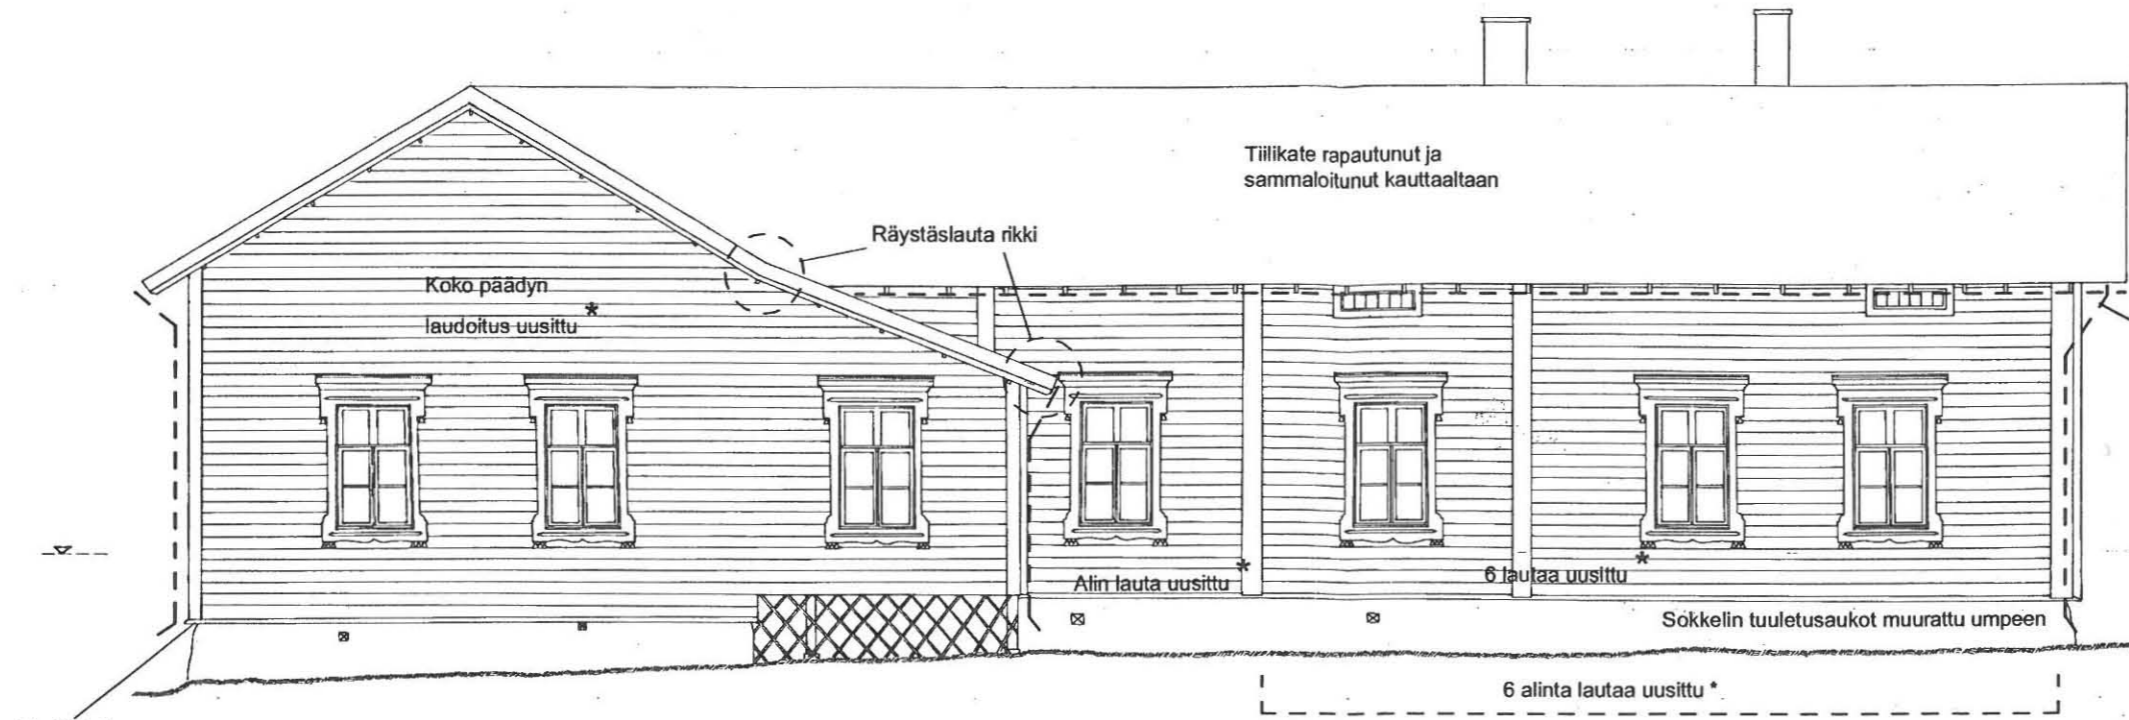
KAAKKOON

Vesilista ja vuorilauta rikki

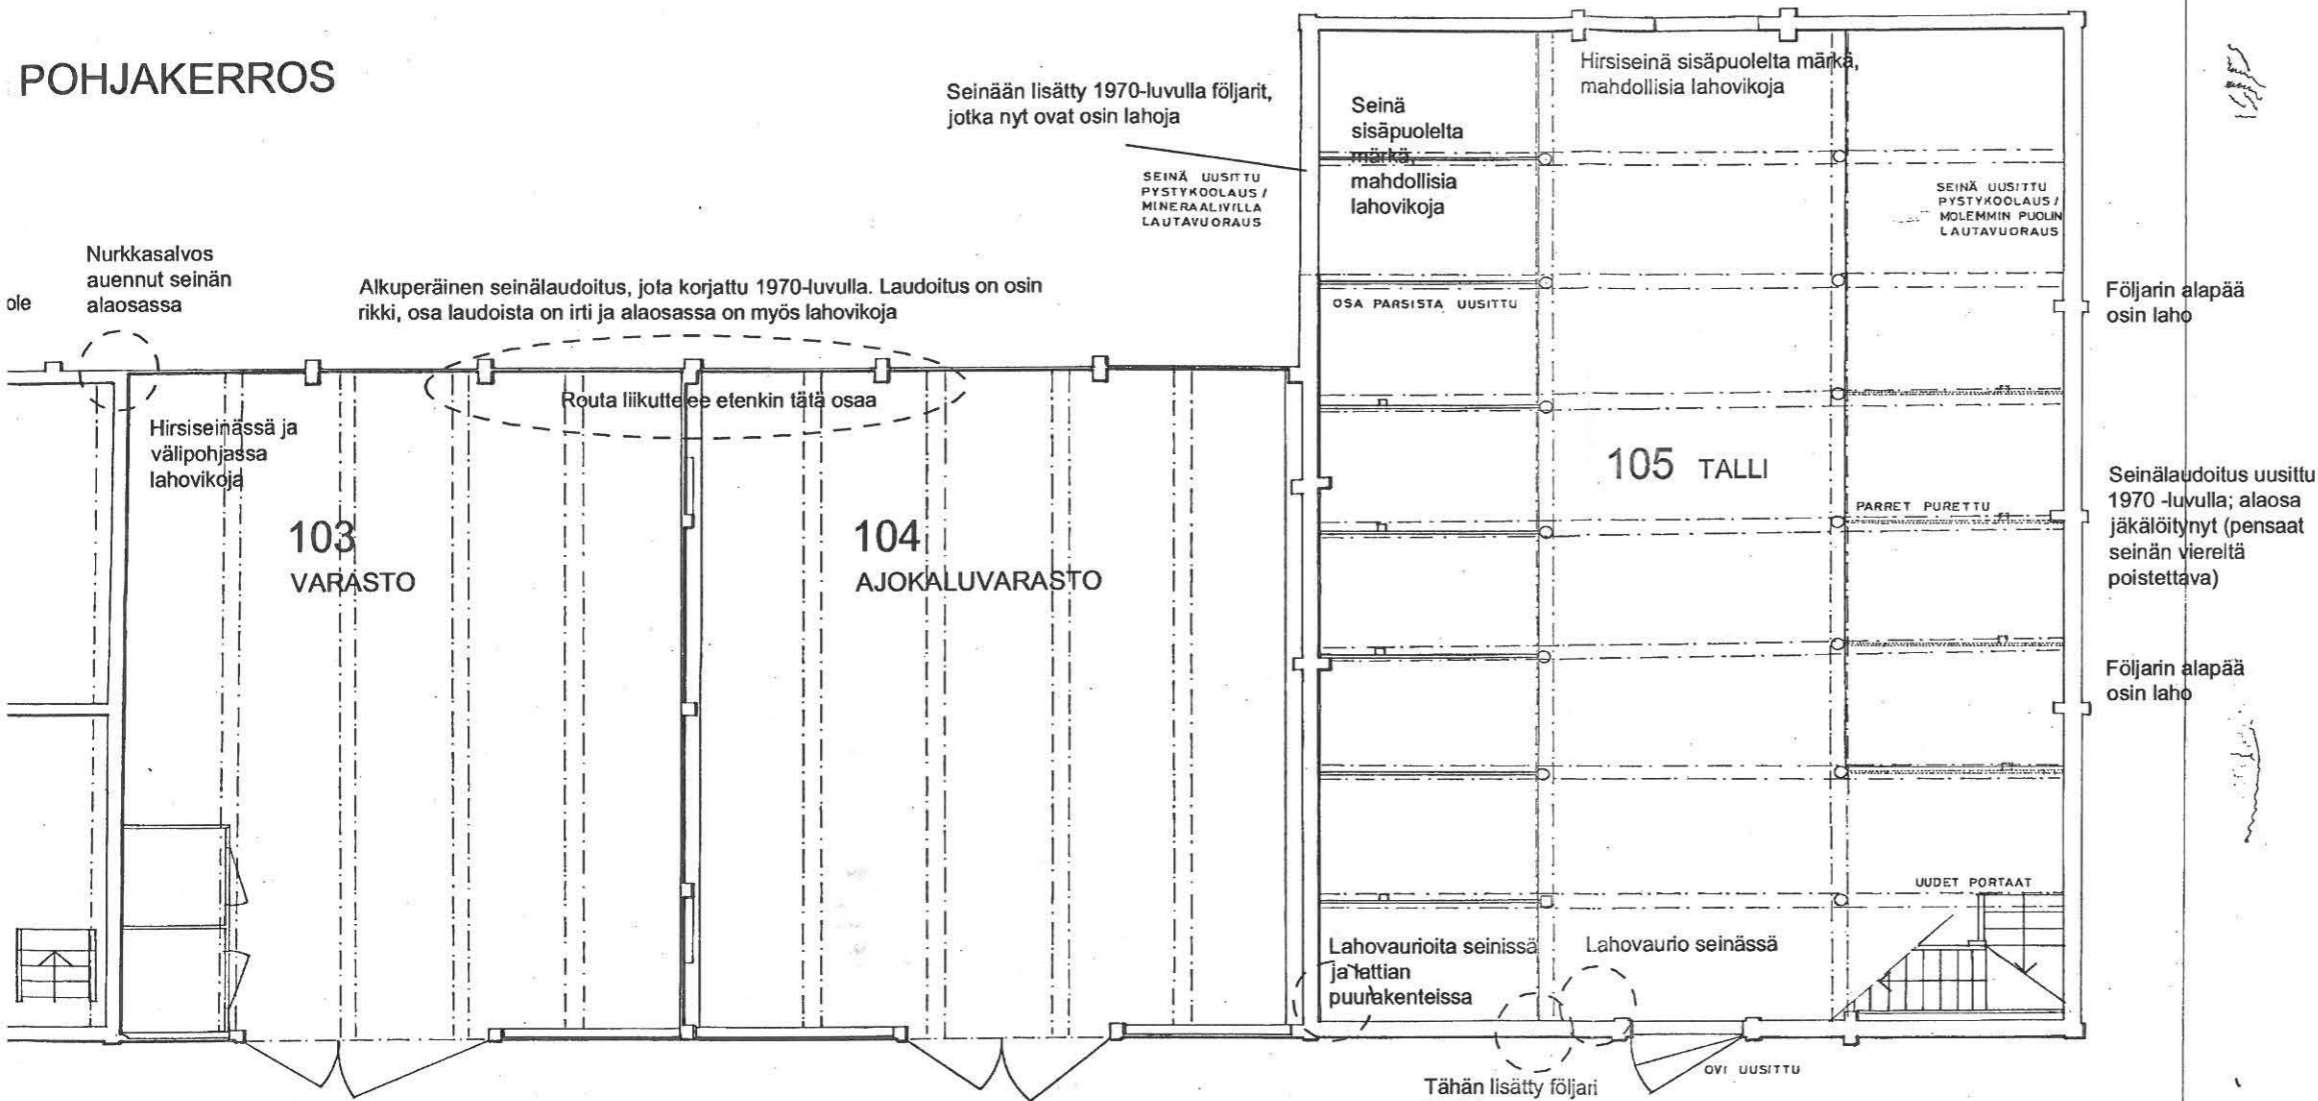
Koko sivulla seinälaudoituksen alaosassa lahovikoja, rungon alajuoksut osin lahot, ovien karmeissa ja kynnyksissä lahovikoja
