Pätkäneen Vanhankirkon eli Pyhän Mikaelin kirkon
asehuoneen luonnonkivimuurien restaurointi sisäpuolelta
kesällä 2010

30.09.2010

Virve Suominen

Konservaattori (AMK)

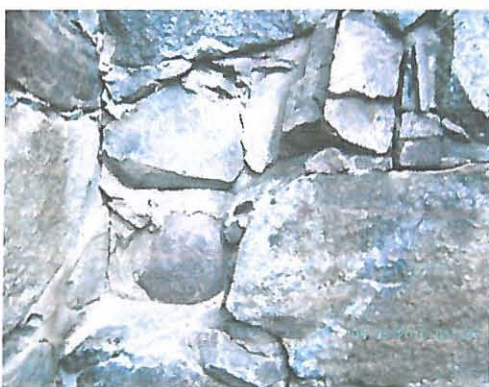
Silmämääräisessä tarkastelussa ja ortho-photo- kuvien perusteella voidaan päätellä, että asehuoneen muurien saumaukset ovat irti kivien pinnoista. Saumaukset on aiemmin tehty ylisaumaustekniikalla ja yleisvaikutelma on likainen ja ankea (kuva 1).

KUVA 1. Ylisauhaus ja irtonaiset saumat saavat muurit näyttämään todella ankeilta.

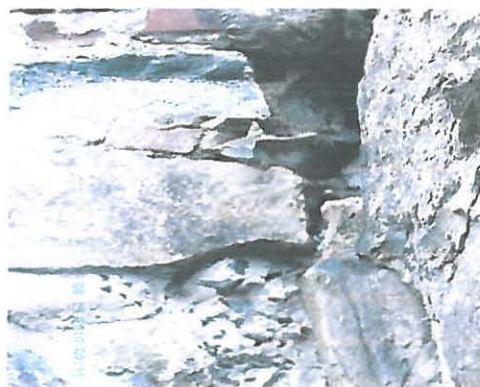
Itämuurin rakenteellinen vaurio on itä / etelämuurin nurkassa. Se paljastuu vasta sauman avauksen yhteydessä, nukkauksessa ei ole käytetty laastia lainkaan vaan se oli täytetty pelkillä tiilen ja kiven kappaleilla (kuva 2).

KUVA 2. Itä- etelänurkan avaus paljasti, että nurkkaukseen ei ole laastia lainkaan.

Itä /etelä nurkka vaatii perusteellisempaa täyttöä. Nurkassa ei ole käytetty laastia lainkaan vaan se on täytetty etupäässä tiilenpalasilla ja kiven kappaleilla. Avaus aloitetaan alhaalta ja täytössä edetään asteittain ylöspäin.

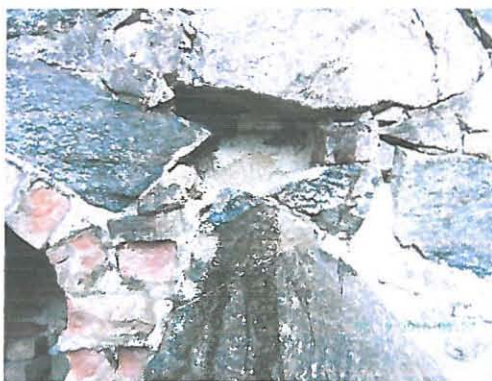
Länsimuurin kunto on kohtuullinen. Vasta avauksen yhteydessä voidaan todeta yksi suurempi halkeama ja yksi irronnut kiilakivi. Muilta osin riittää laastisaumojen uusiminen (kuvat 3 ja 4).

KUVA 3. Länsimuurista irronnut muurikivi.

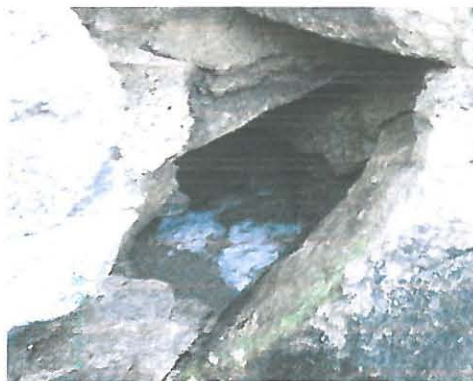
KUVA 4. Avattu halkeama länsimuurissa.

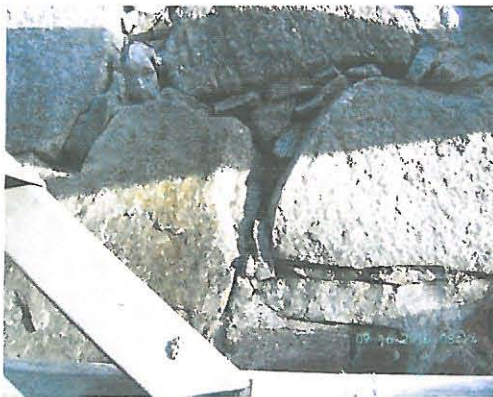
KUVA 5. Pohjoismuurin yläosa on joutunut kohtaamaan sateet ja tuulet.

Pohjoismuurin yläosa on suojattomampi ja altis tuulen, sateen ja auringon vaurioittaville vaikutuksille. Siellä vauriot ja laastin rapautuminen ovat edenneet pidemmälle. Laasti on kulunut pois ja muurikiviä ja kiila- sekä täytekiviä on irronnut alustastaan. Osa on vielä löyhästi paikallaan. Tämä on suorastaan h-hetki ryhtyä restaurointiin, jotta kalliimmalta ja suuritöisemmiltä toimenpiteiltä vältytään. Pullistumia ei vielä ole ja restaurointi toimenpiteet ovat kiilakivien ja irronneiden muurikivien kiinnitystä ja luonnollisesti uudelleen saumausta. Tällä hetkellä voidaan puhua jatkuvan huollon- ja hoidonperiaatteen mukaisista toimista.

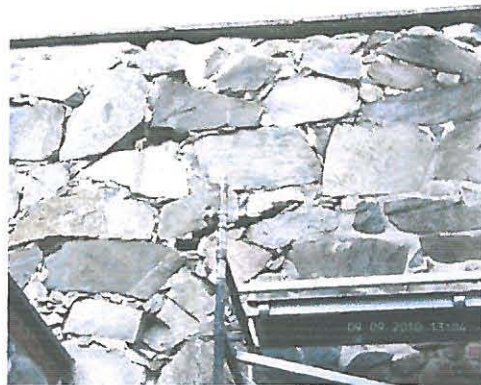
KUVA 6. Muurikivet ovat paikoitellen juottamisen tarpeessa ja kiilakiviä on irti.

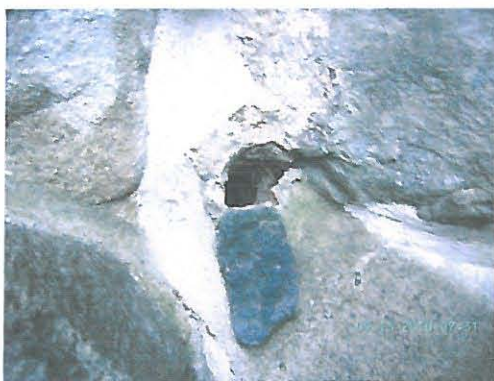
KUVA 7. Nurkkaus täytetään ensin juottamalla sinne ohutta laastia.

Alanurkkaan tehdään täyttö ensin juottamalla sinne ohutta laastia (kuva 7). Ylöspäin edetessä käytetään normaalin vahvuista Fescon KS 50 / 50 /600 –käsirappauslaastia kivien istutukseen (kuva 8). Samaa laastia käytetään myös pintasaumauksiin koko työn ajan.

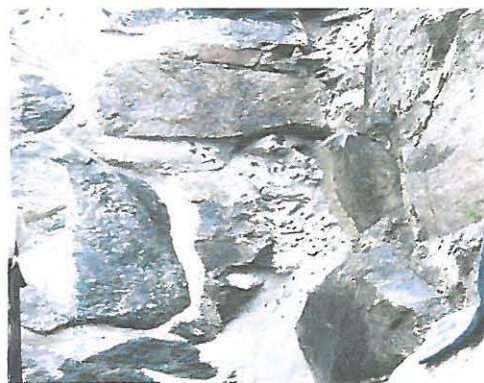
KUVA 8. Muuria edetään ylöspäin, täyttämällä se vaiheittain laastilla ja kivillä.

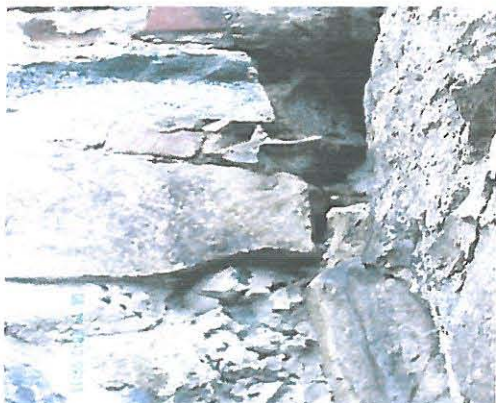
KUVA 9. Ylhäällä on tyhjä onkalo.

Ylöspäin mentäessä sauman täyttöön käytetään normaalin vahvuista laastia ja kiviä istutetaan tarpeen mukaan (kuvat 9 ja 10).

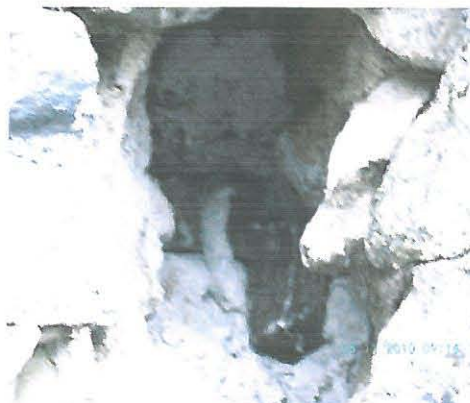
KUVA 10. Se täytetään vaiheittain.

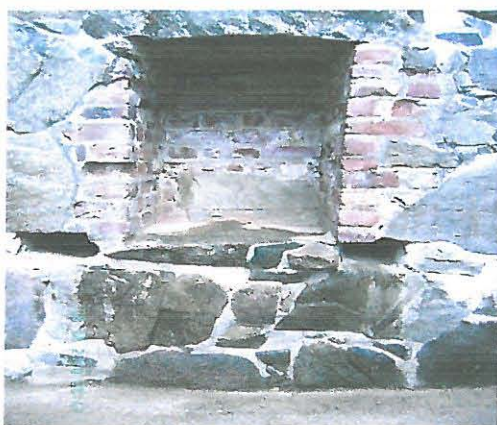
KUVA 11. Itämuurin komeron pari pahiten vaurioitunutta tiiltä uusitaan.

Kolmen henkilön voimin työ sujuu joutuisasti, vaikka avustajat eivät ole koskaan aiemmin tehneet tämänkaltaista työtä. Itämuurin saumauksien avaamiseen ja täyttöön kuluu kaikkiaan kahdeksan 10 h työpäivää. Itämuurin komerossa on pari hyvin rapautunutta tiiltä, jotka vaihdetaan samalla (kuva 11). Valmiissa itämuurissa korostuu luonnonkiven kauniit muodot (kuva 12). Saumauksia jälki kasteltiin aina kolmen päivän ajan.

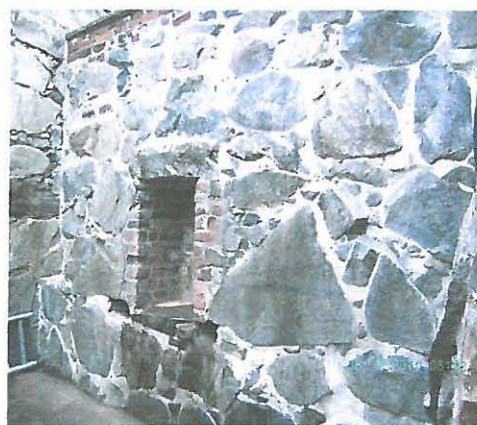
KUVA 12. Restauroitu itämuuri.
Tumma kohta keskellä alhaalla on märkä.

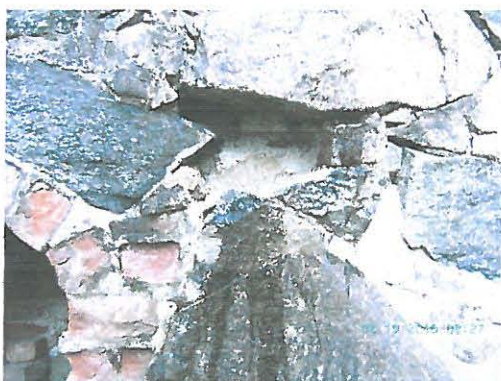
Länsimuurin kunto on hyvin itämuurin kaltainen. Läntisessä seinämuurissa on kaksi rakenteellista vauriota. Yksi kiilakivi on irronnut alustastaan ja sen tilalle muurataan toinen (kuvat 13 ja 14).

KUVA 13. Kiilakiven jättämä aukko.

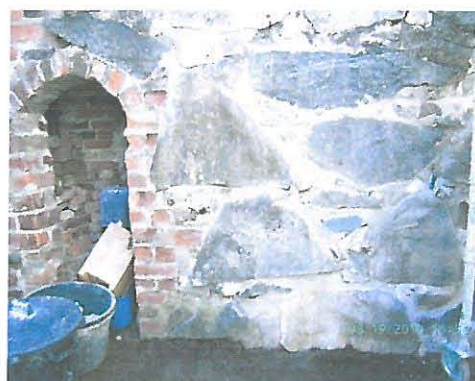
KUVA 14. Korvaava kivi on paikallaan.

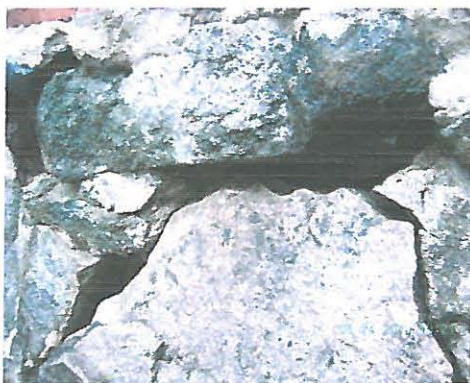
KUVA 15. Sauma avataan reippaasti. Puhdistetaan irtonaisesta aineksesta ja huuhdellaan hyvin.

Yhden muurikiven ympäröivät saumat avataan muita syvemmälle ja saumojen täyttö suoritetaan useassa eri osassa. Täytössä saumoihin lisätään myös kiviä (kuvat 15 ja 16).

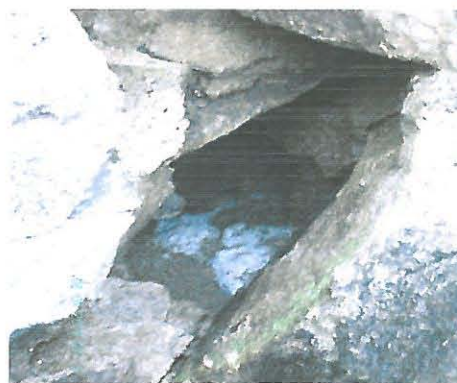
KUVA 16. Näin syvän onkalon täyttö suoritetaan asteittain laastilla ja kivillä.

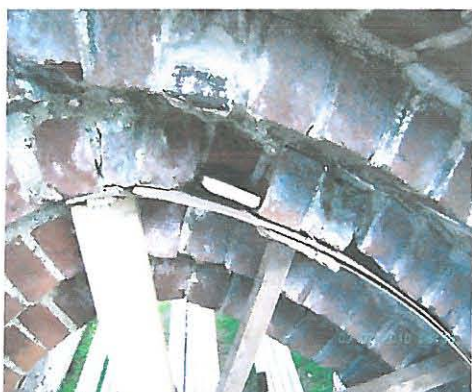
Pohjoismuurille siirryttäessä todetaan myös tiilirakenteisen portaalin kaipaavan hätäkorjausta. Holvikaaren tiilivarvit ovat irti alustastaan ja yksi tiili on putoamaisillaan. Se sijaitsee rakenteellisesti tärkeässä paikassa keskellä kaarta (kuva 18), joten vaurioon on pakko puuttua. Tämä tiili uusitaan osittain ja muut vajaiksi rapautuneet tiilet paikataan laastilla (kuva 19). Tällä toimenpiteellä pyritään varmistamaan kaaren koossapysyminen talven yli, kunnes keväällä kaaren tiilet voi uusida. Kaaren tuenta jätetään talveksi paikoilleen.

KUVA 18. Kaaren rapautunut tiili.

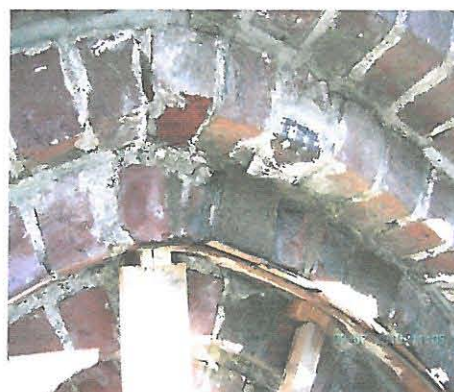
KUVA 19. Hätäkorjaus suoritettu.

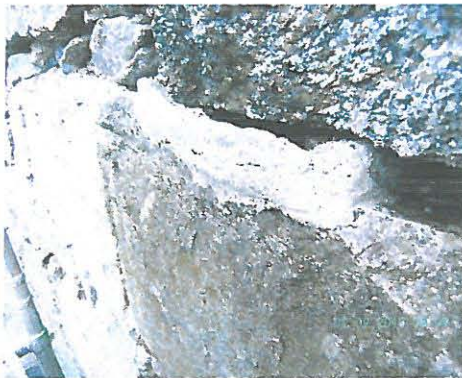
KUVA 22. Laastivalli ujutusaukon suulla.

Alustastaan irronneita muurikiviä kiinnitettiin takaisin juottamalla löysää, ohutta laastia kiven taakse ns. ujutusaukon kautta. Kiven reunalla tehdään laastista valli, josta voi seurata aukon täyttymistä. Näin estetään laastin valuminen hallitsemattomasti pitkin kiven pintaa kolon täytyessä (kuva 22).

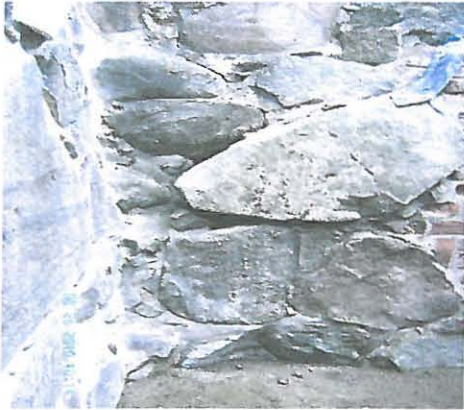
KUVA 26. Alhaalla olevan kiven taakse juotettiin laastia.

Etelämuurista juotellaan alhaalla, vasemmalta puolelta kohti suoraa muuri katsottaessa, olevat kivet kiinni alustaansa (kuvat 26 ja 27). Ylempänä oleva suuri kivi on juotettu viime kesän portaalin restauroinnin yhteydessä, ja nyt alaosan avauksen yhteydessä voidaan todeta sen kiinnittyneen.

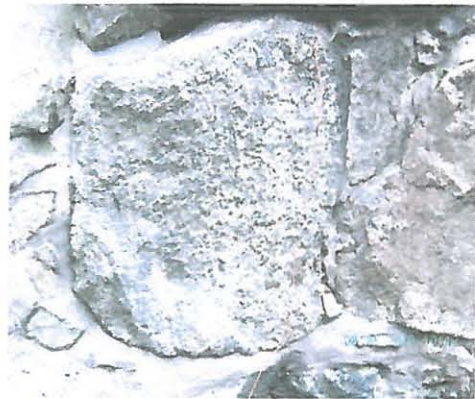
KUVA 27. Narun päähän sidottiin pieni kivi painoksi ja katsottiin kuinka syvälle naru painuu esteettä kiven taakse.

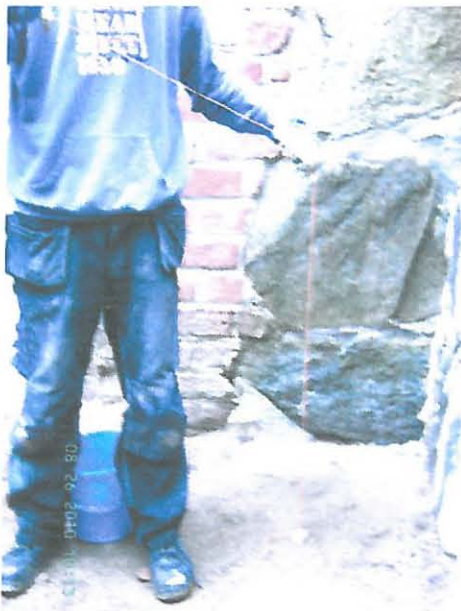
Tällä menetelmällä pystytään arvioimaan karkeasti tarvittavan laastin määrää (kuva 28).

KUVA 28. Kuvassa näkyy kiven takana olevan onkalon vähimmäissyvyys.

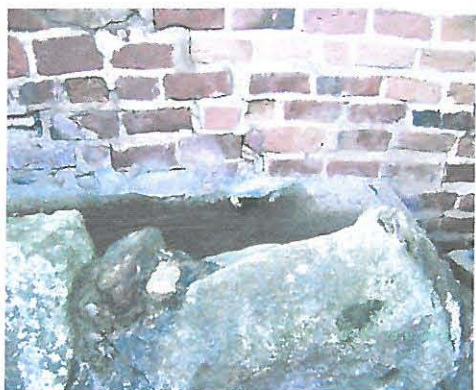
KUVA 32. Veden ulostulo aukko on nyt auki.

Etelämuurin ulkosaarmastuolissa sijaitseva veden ulostuloaukko avattiin, puhdistamalla se maatuneesta aineksesta. Nyt vesi pääsee esteettä valumaan pois (kuva 32). Tosin työ suoritettiin matkan päästä haravanvarrella, joten sitä on syytä varmistella vielä ensi kesänä kun kohde restauroidaan. Muurissa kasvanut koivu ja muu kasvillisuus poistettiin myös.

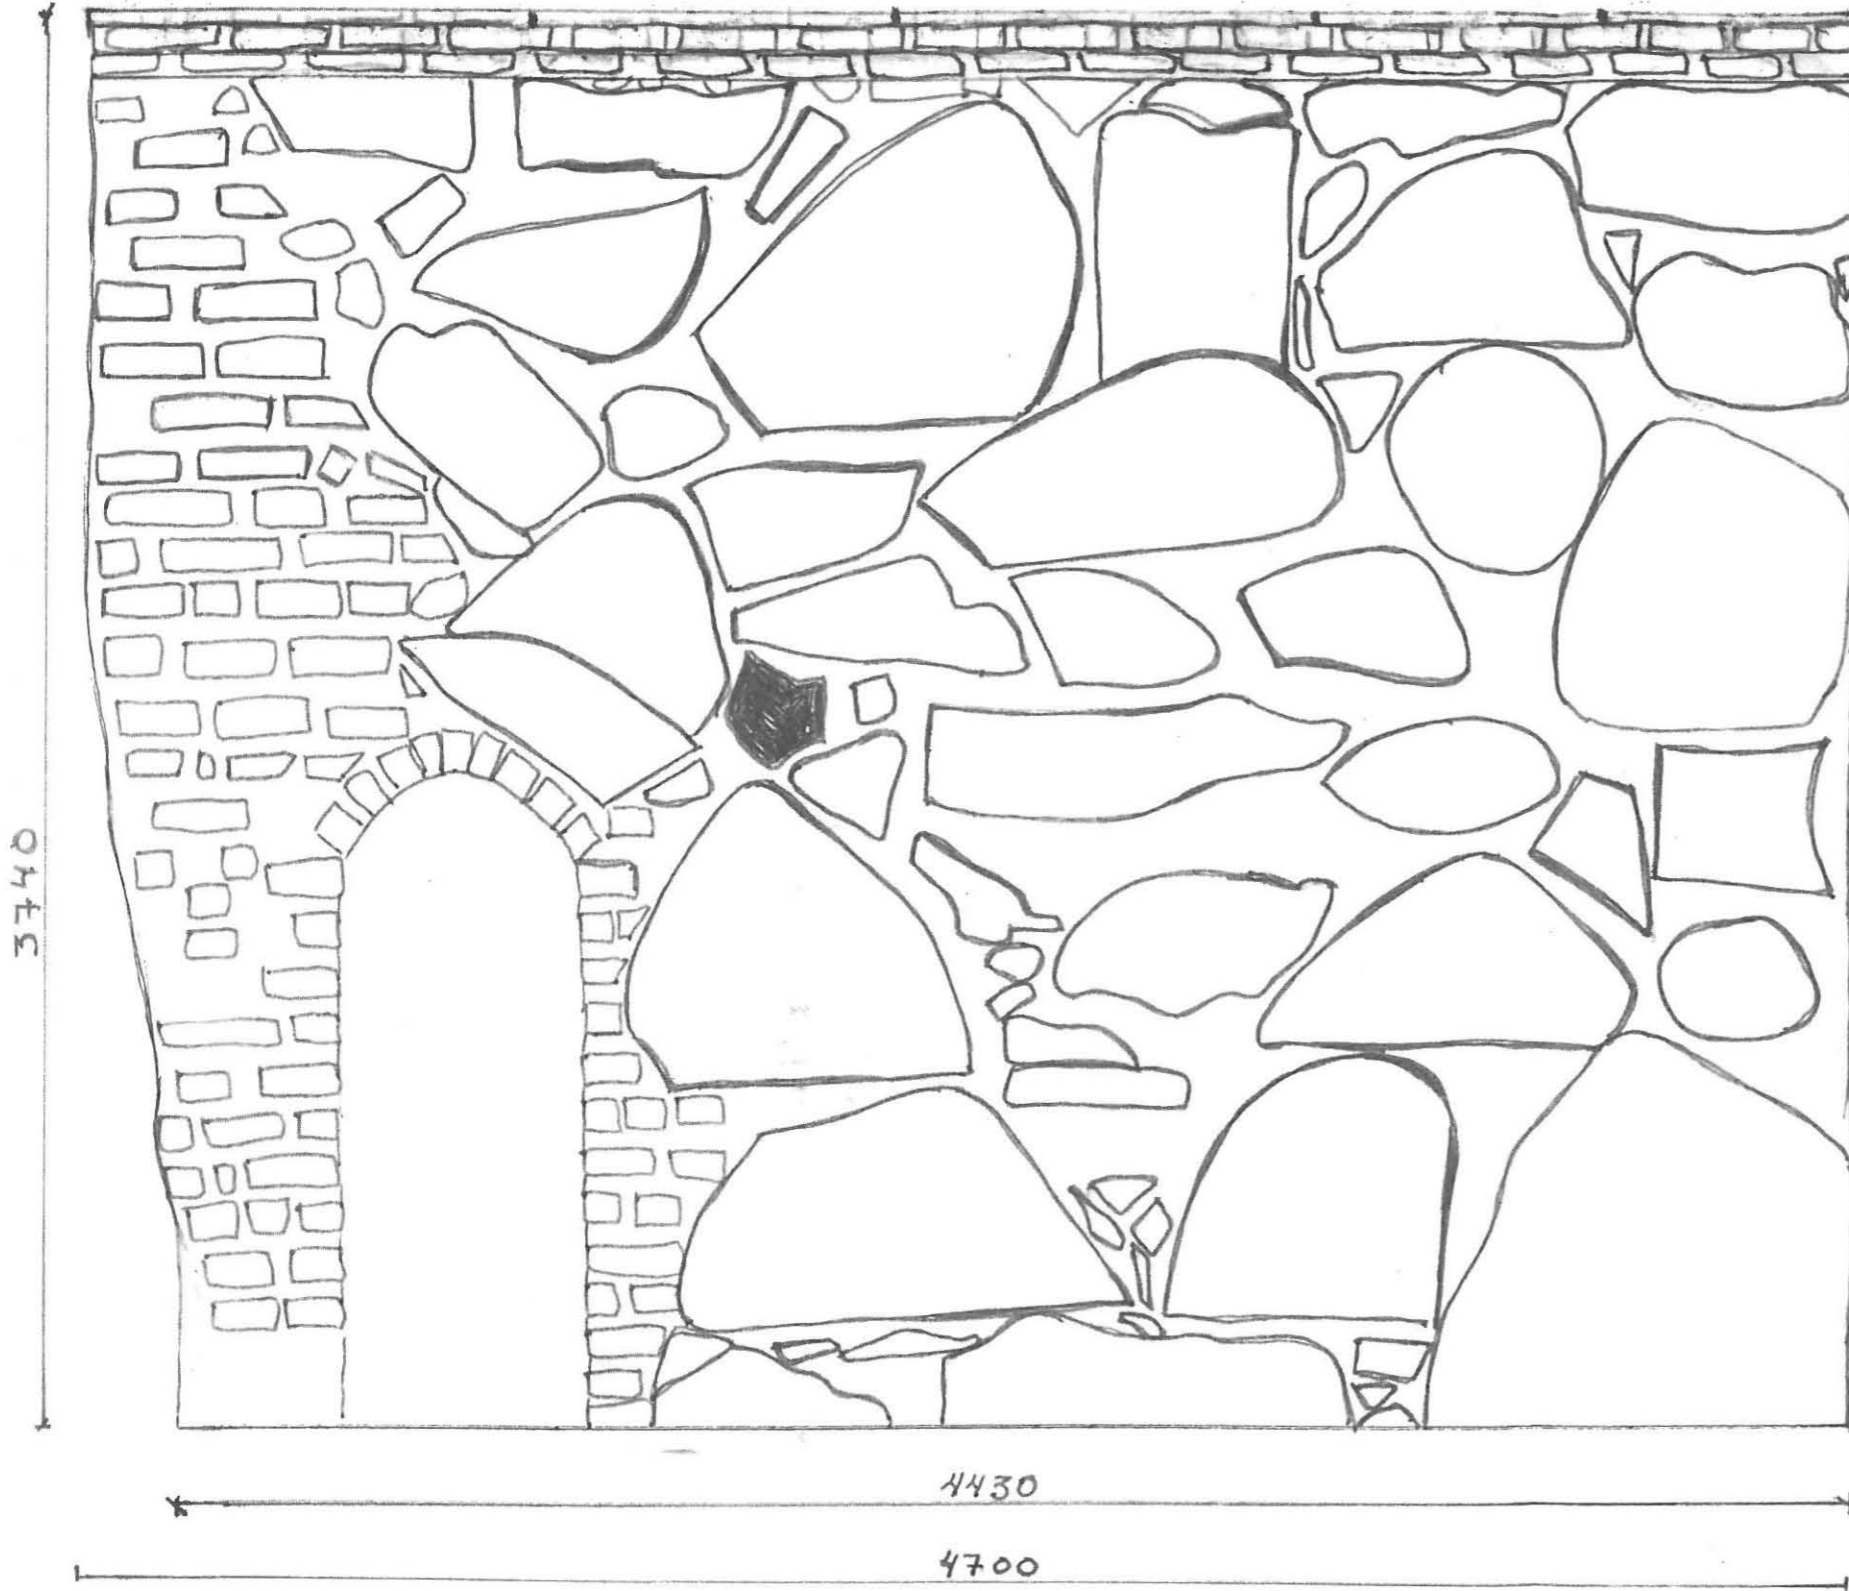
SAUMAS
IRTI KIVEN
PINNASTA

MATERIAALIA
PUUTTUU

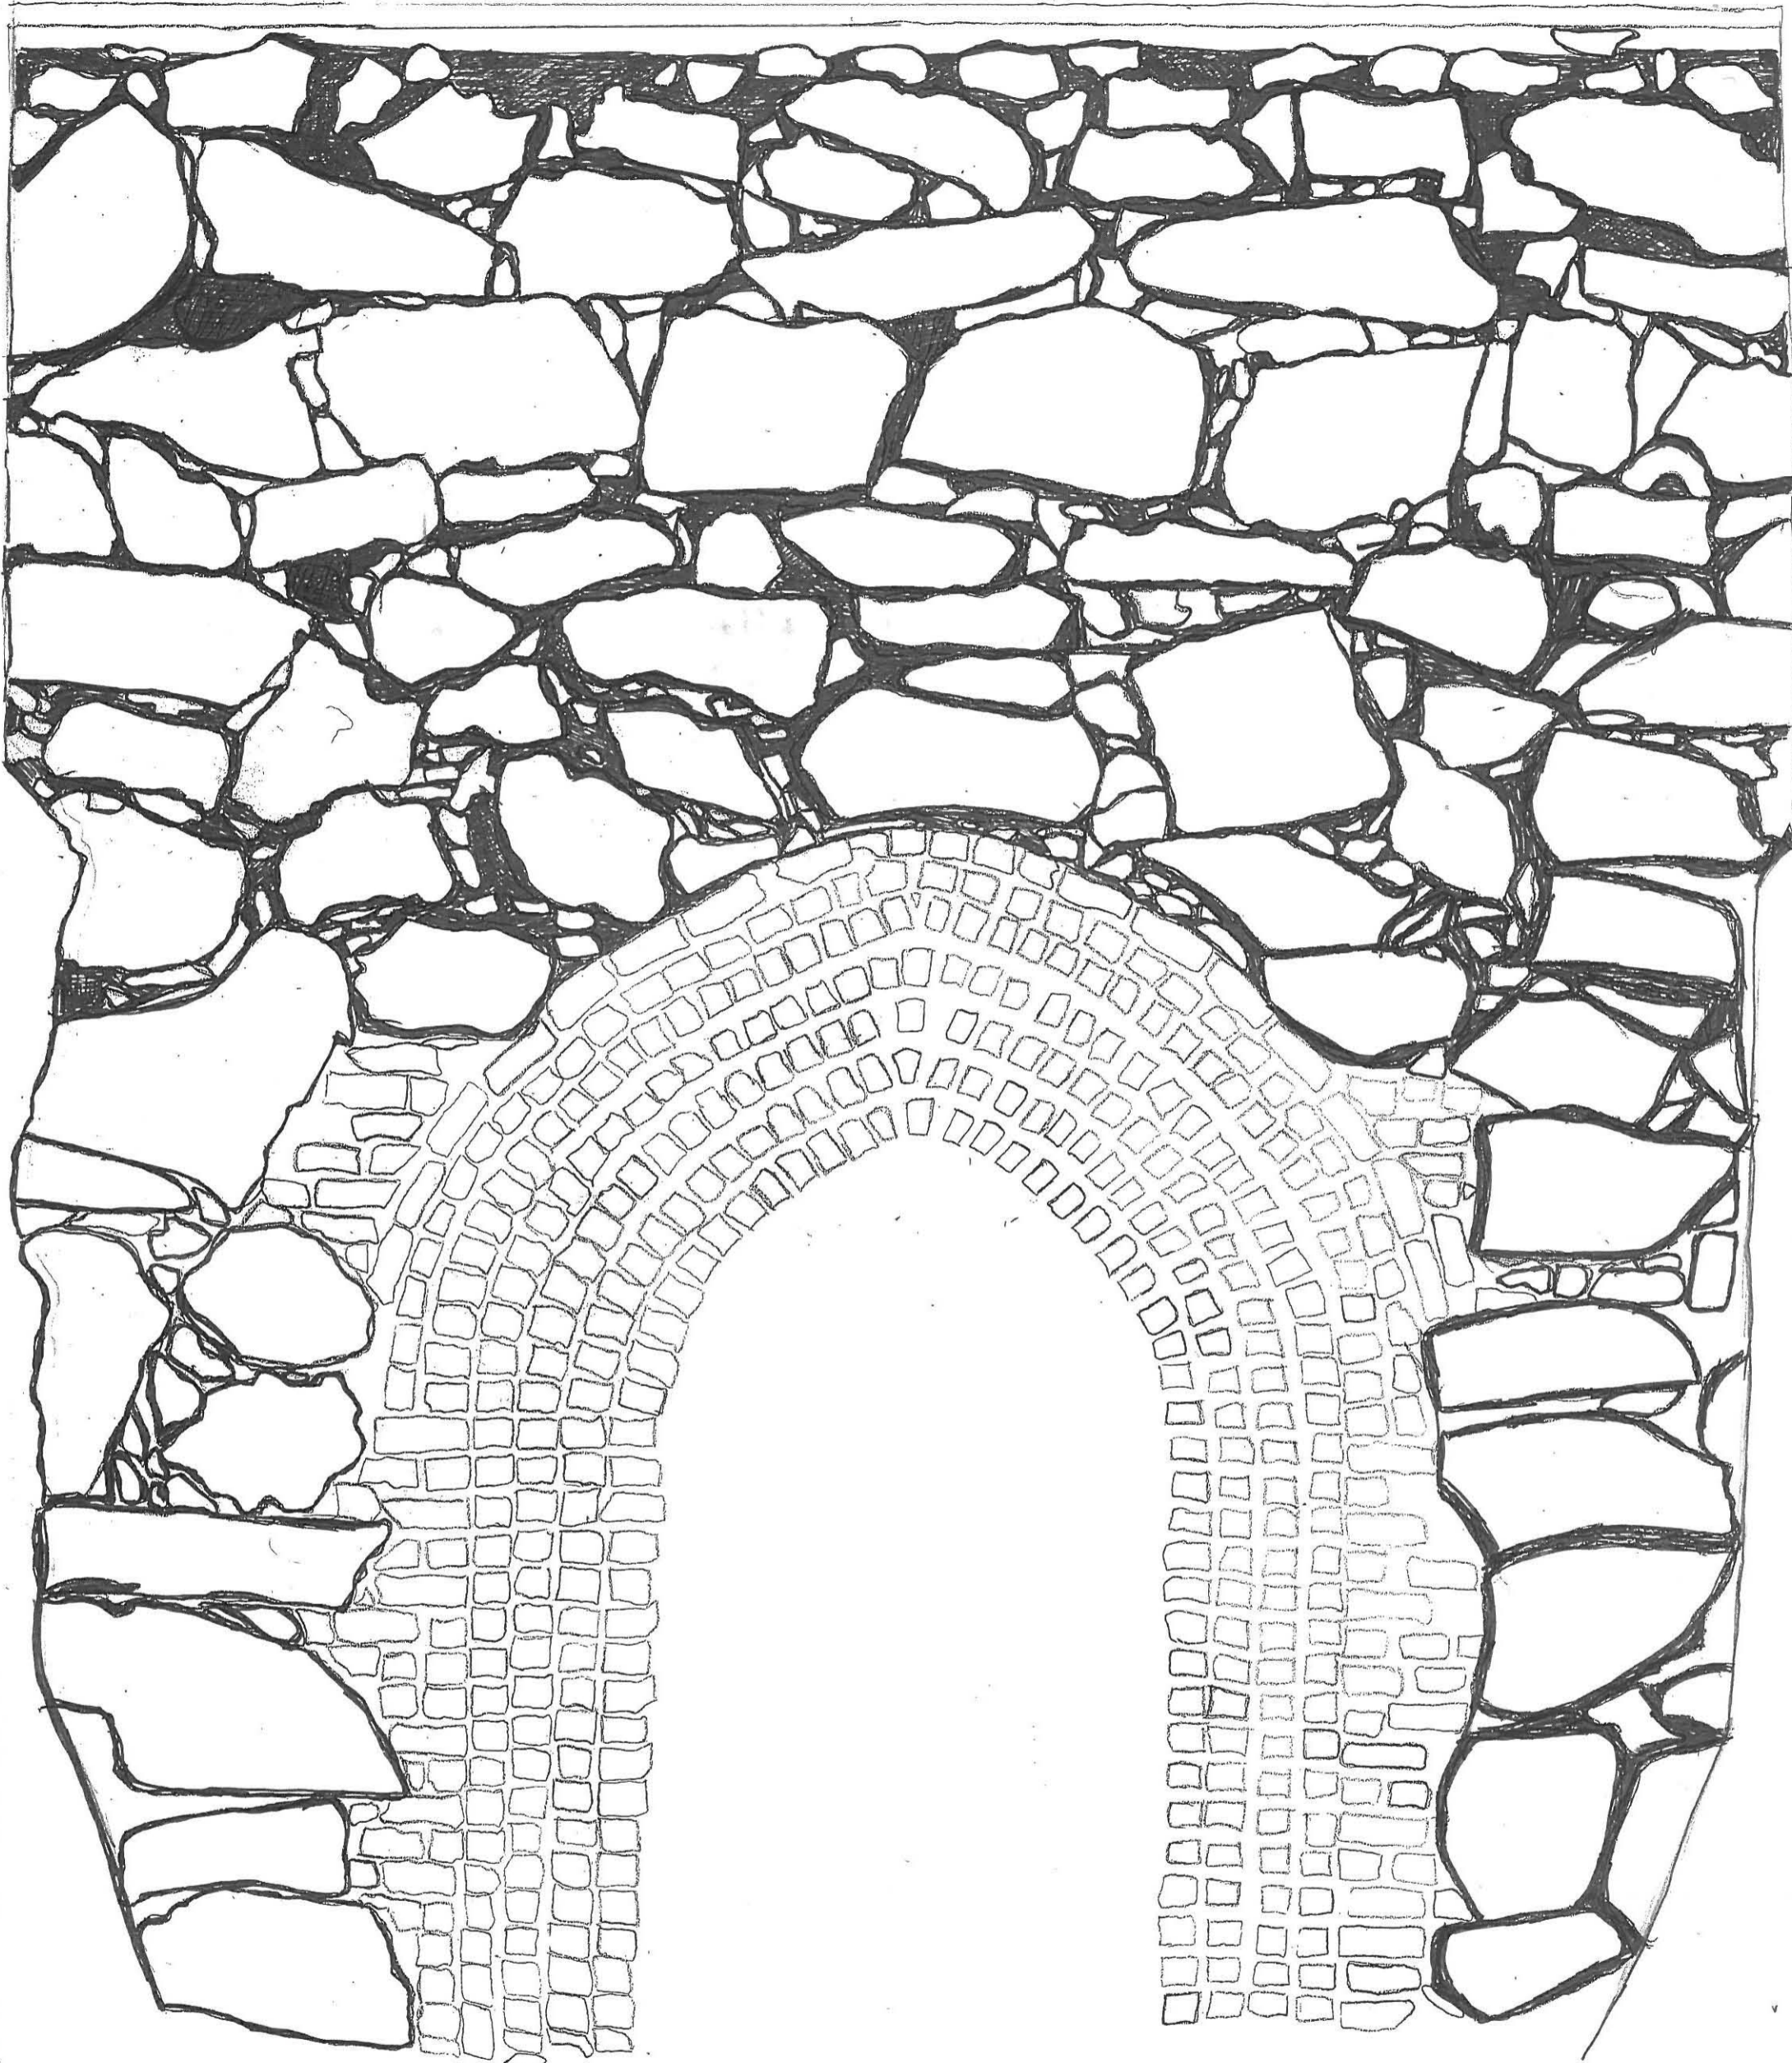
LISTE 3

SAUMAUUS
IRTI KIVEN
PINNASTA

MATERIAALIA
PUTTUU

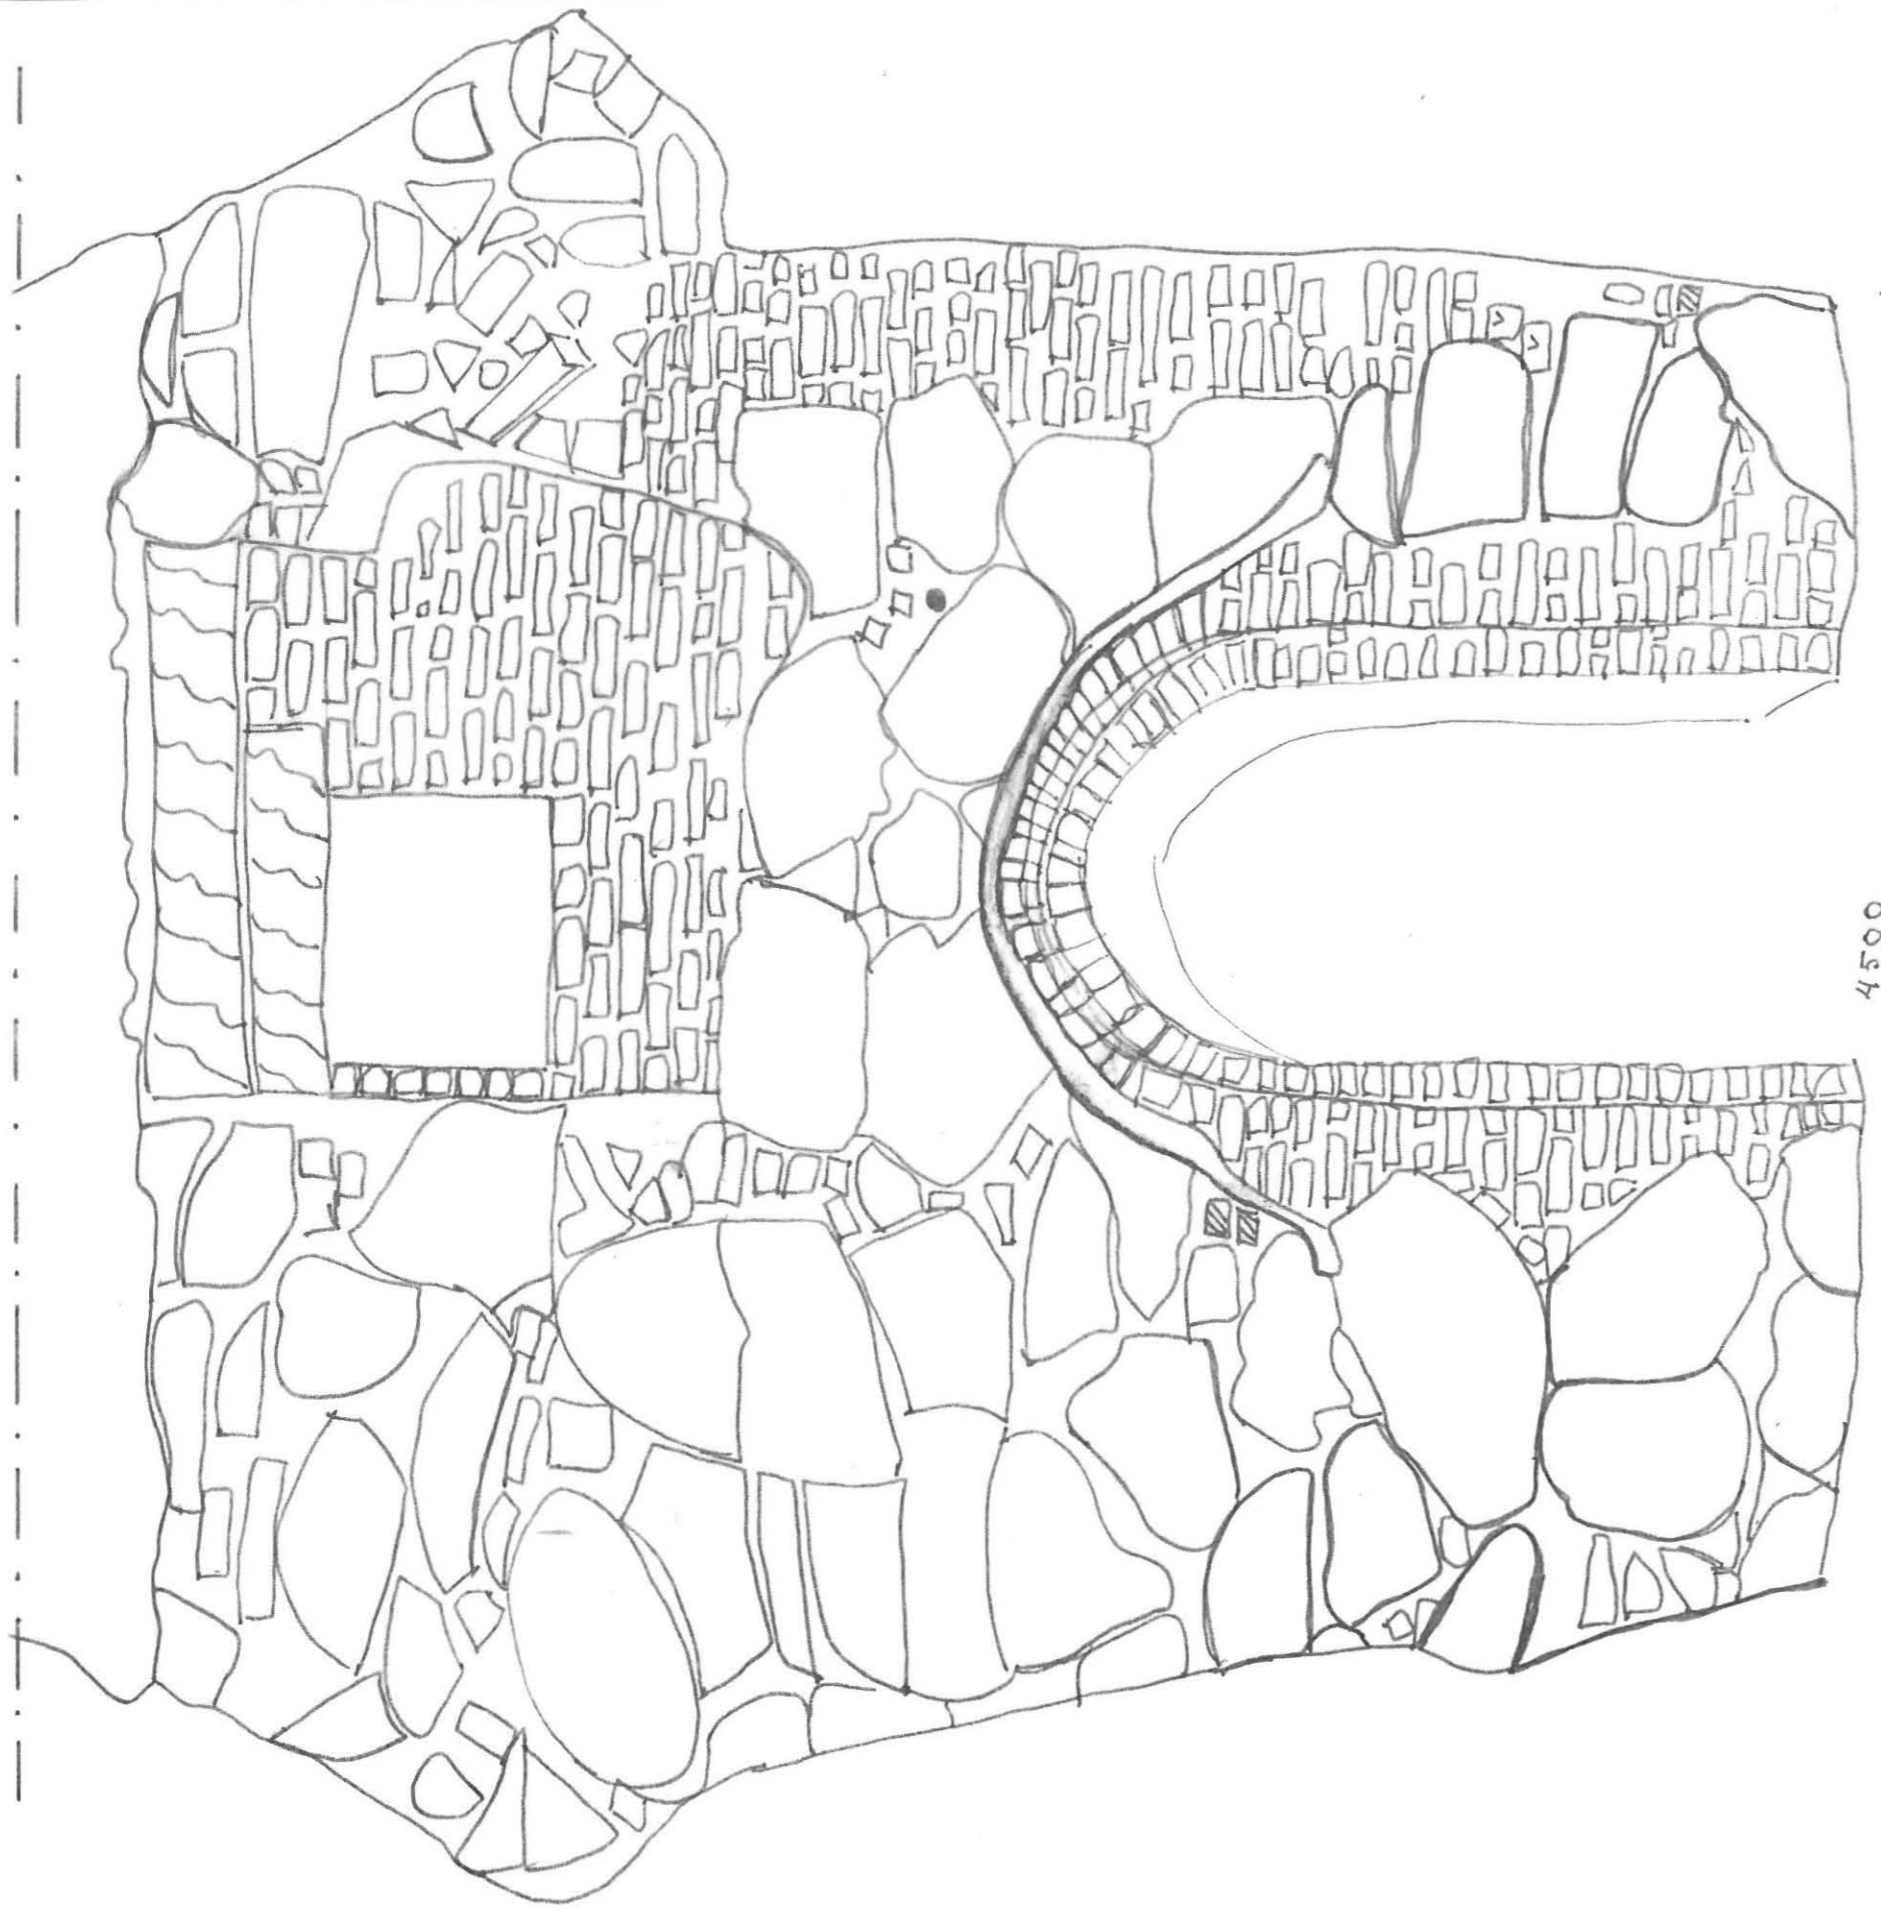
SAAUMAT
IRTI KIVEN
PINNASTA
