69/22.7.2013

MUSEOVIRASTO
Rakennushistorian osasto /
Elisa Heikkilä

NAANTALIN KIRKON ITÄPÄÄDYN RAPAUTUMISVAURIOT

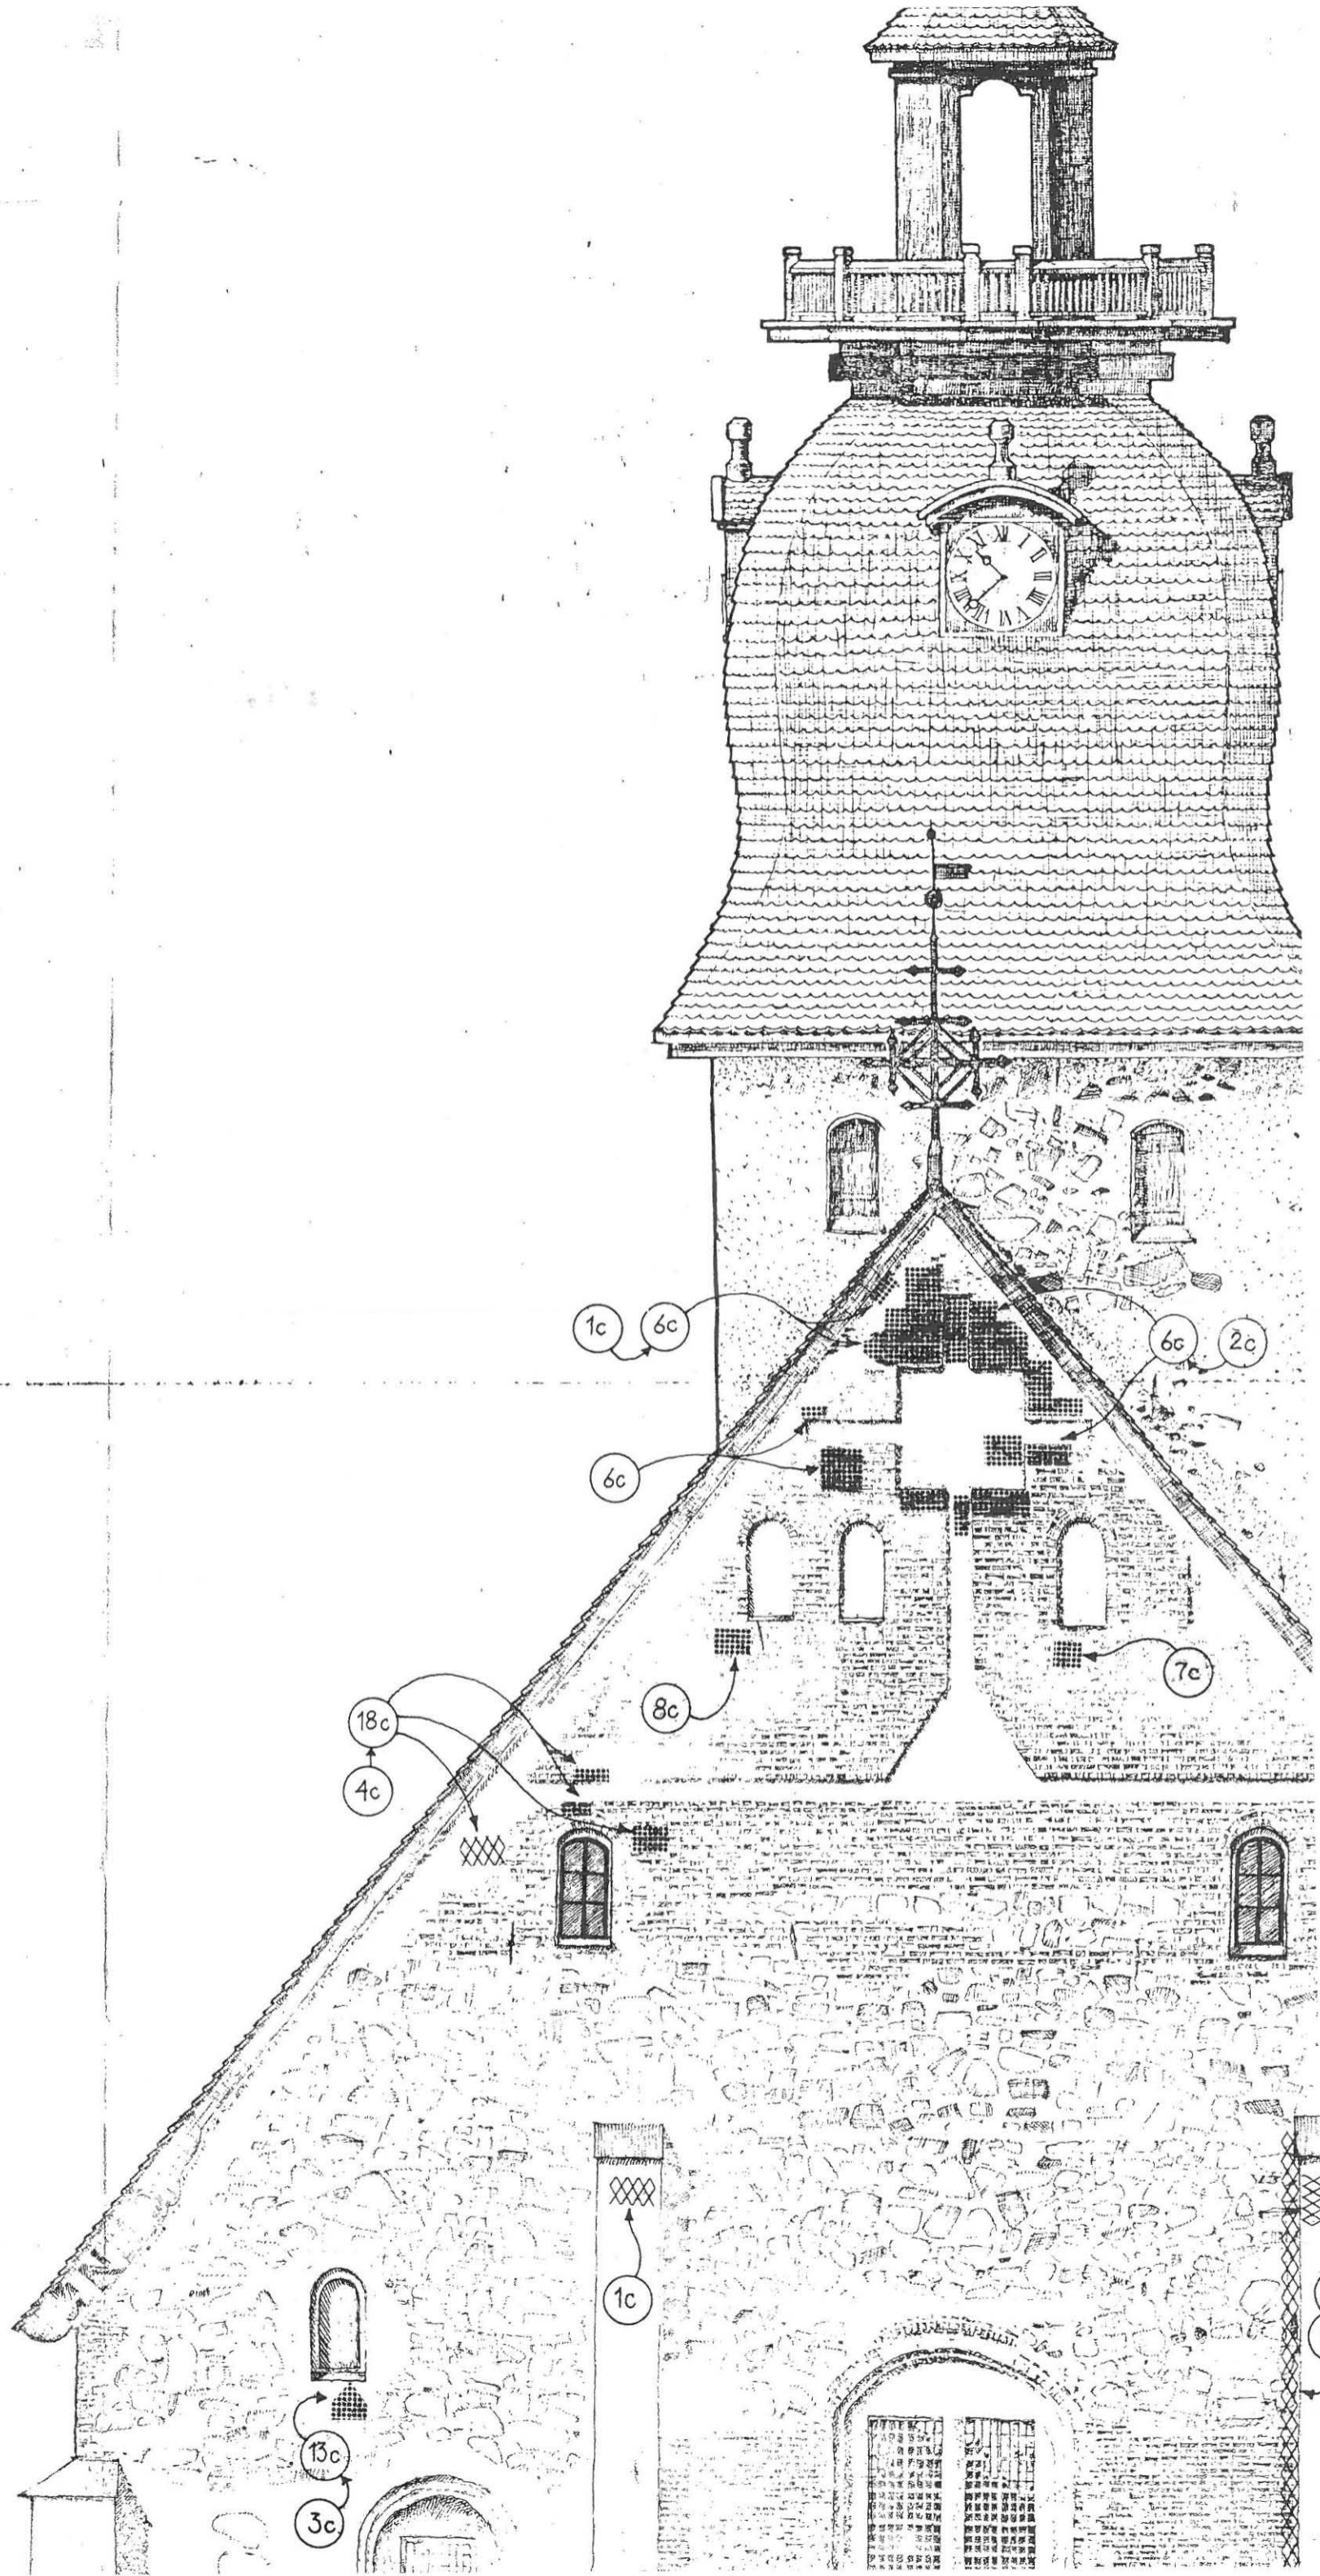
NAANTAUN KIRKKO
 ITÄPÄÄT
 HÄNNINEN/
 KORHONKITA
 1991

Näiden asiakirjojen perusteella korjaus 1991 ei olekaan ulottunut valkoiseen ristiin kuin vain yläreunan osalta.

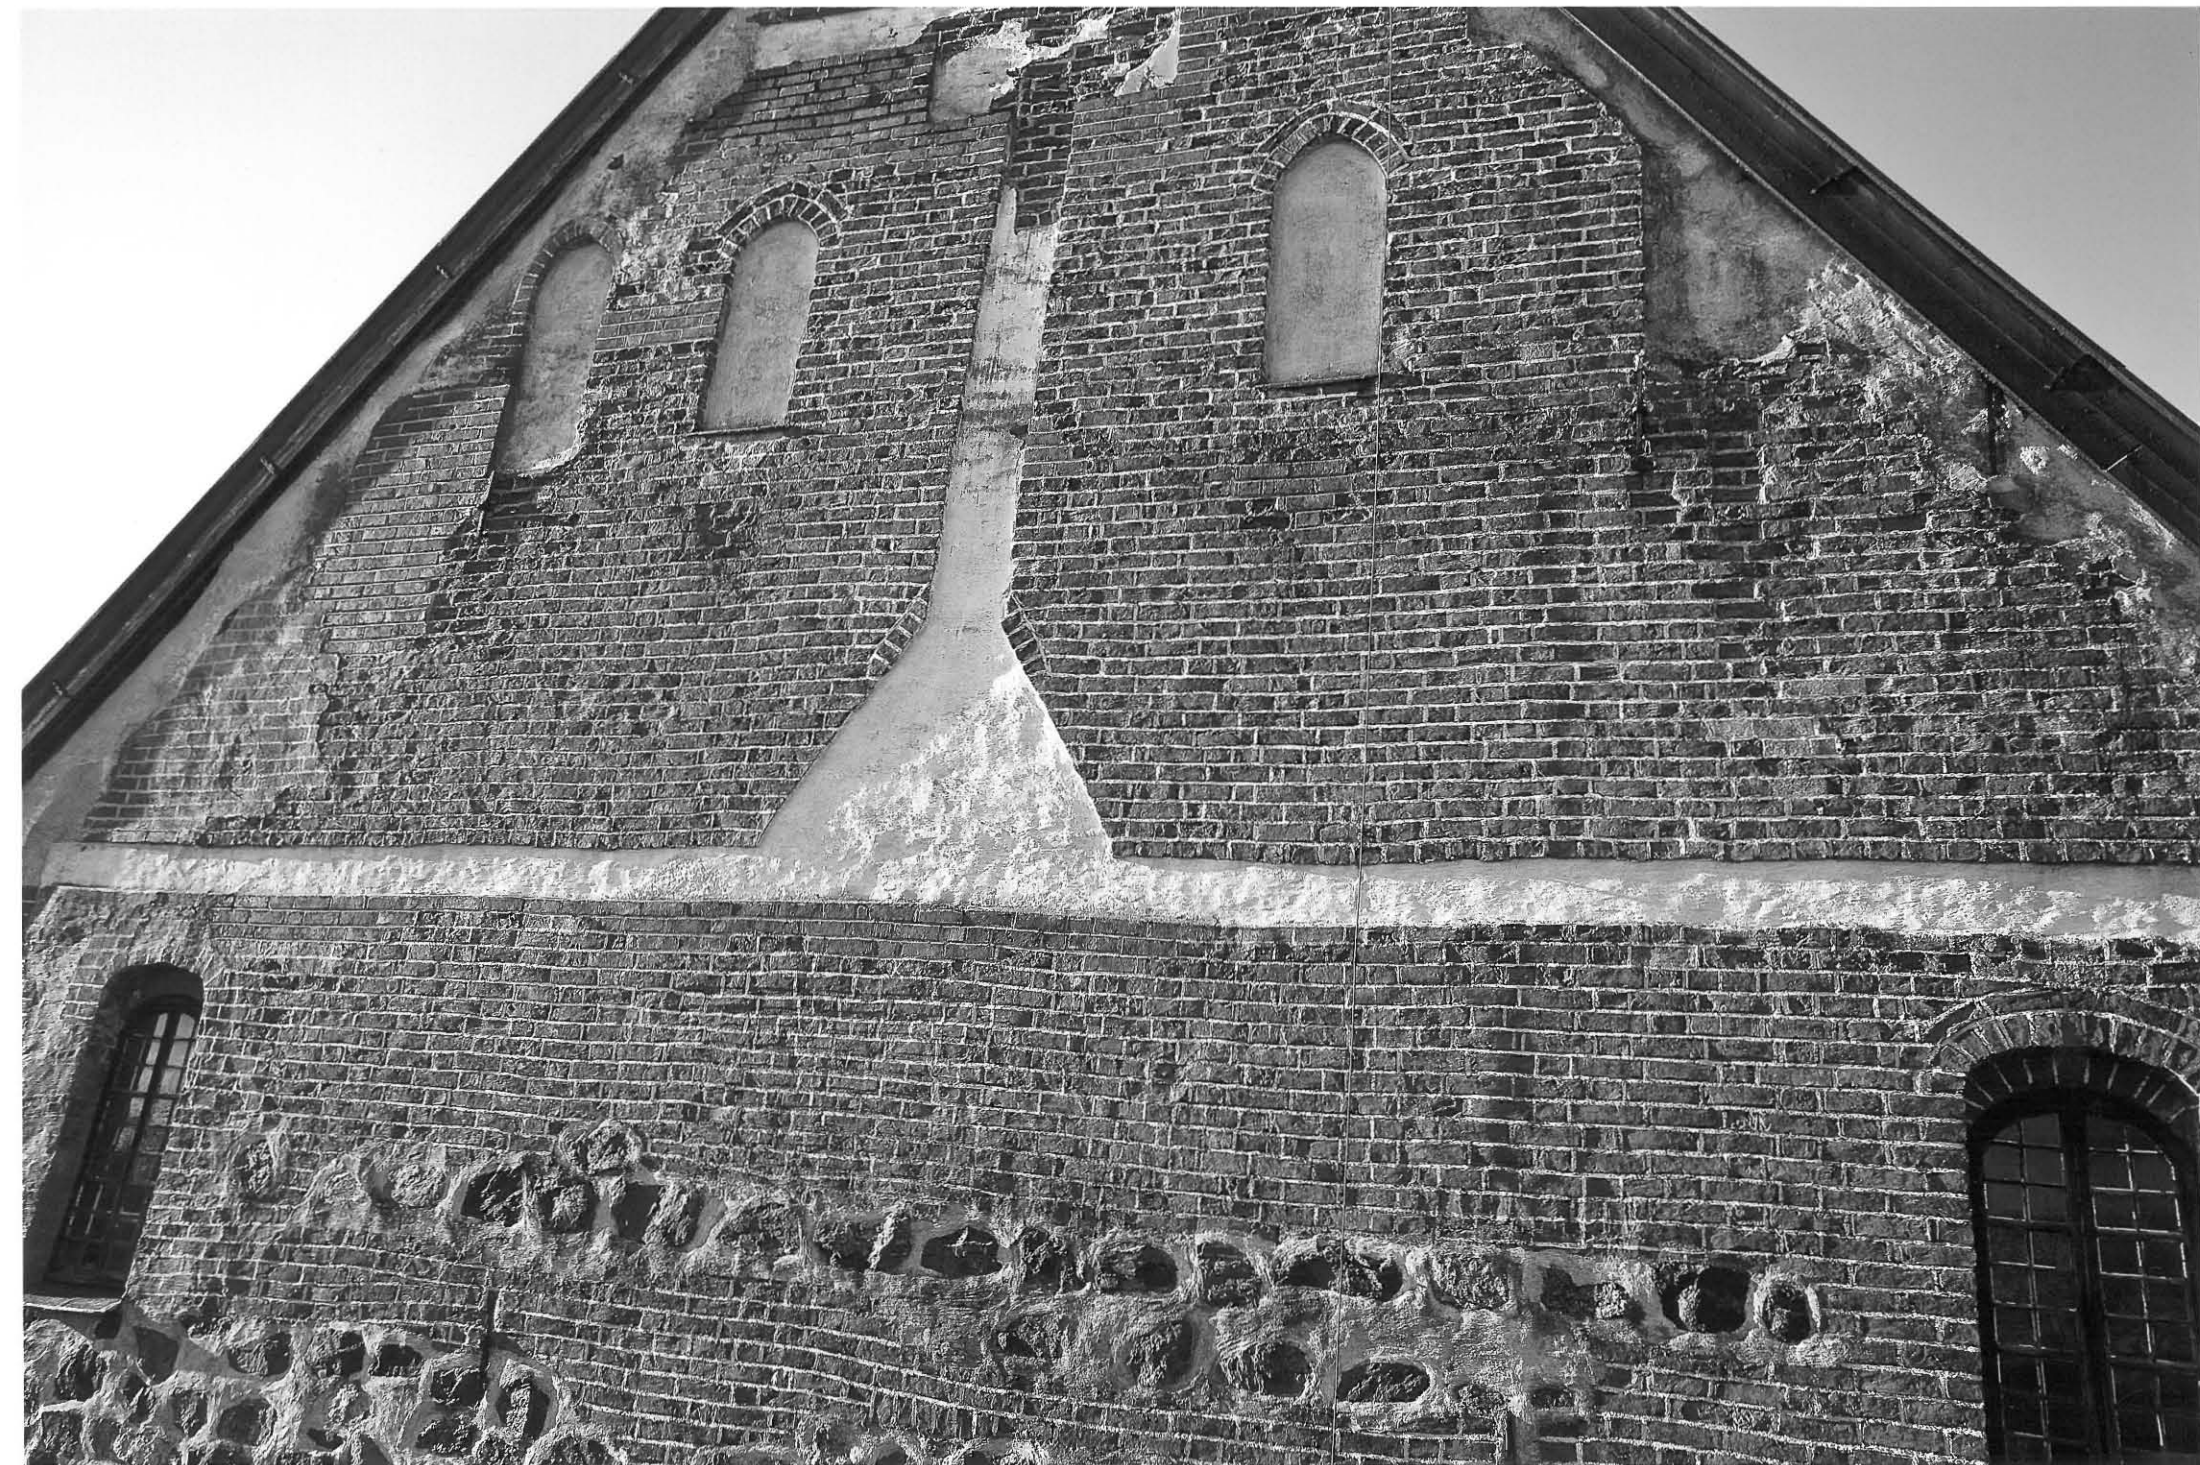
VALOK. J SJOBERG ~~6.9.2006~~ 9.11.2006

Laasti on kuitenkin ristissä nykyisin paljon valkoisempaa eli jokin pinnoite tai maalaus on valkoisille alueille päädyssä tehty. Alueelta on otettava laastinäyte tutkimuksia varten.
