HELSINGIN TUOMIOKIRKKO  
KIPSIORNAMENTTIEN RESTAUROINTI  
1996  
KATI WINTERHALTER

Tämä selvitys on tehty kesän 1996 aikana Helsingin Tuomiokirkon kipsikoristetyömaan dokumentoimiseksi. Tämän raportin lisäksi Seurakuntayhtymän arkistosta löytyy paitsi minun ottama diakuvasarja koristetyömaan eri vaiheista, myös arkkitehti Matti Karjanojan ottama valokuvasarja koko työmaan edistymisestä. Tämän raportin kuvat ovat omiani mikäli tekijää tai lähdettä ei ole erikseen mainittu. Seurakuntayhtymän kuvamateriaalin lisäksi Tuomiokirkon pohjoisen ristipäädyn ullakolla on kattava kokoelma koristefragmentteja sekä maali- ja kipsinäytteitä.

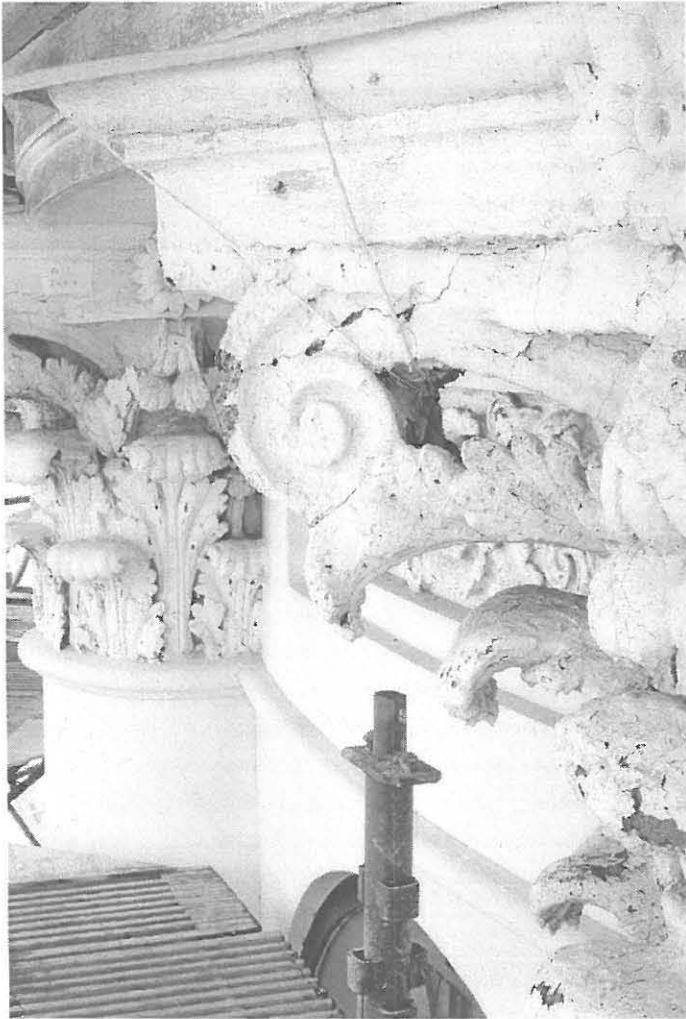
*Keskitornin kapiteelien kunto ennen korjausten aloittamista. Useat kappaleet olivat haljenneet ruostuneiden, turvonneiden tukirautojen takia.*

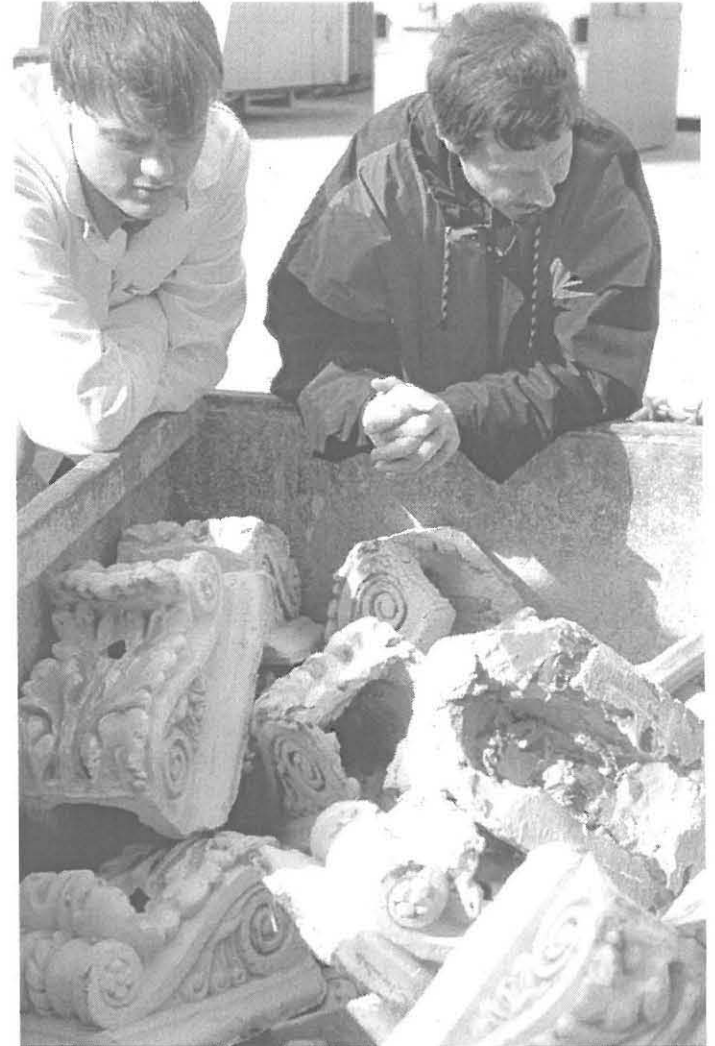
*Keskitornin kaikki konsolit päädyttiin uusimaan lähinnä teknisistä syistä. Kuvassa konservaattori Pentti Pietarila Museovirastosta ja arkkitehti Mikko Helasvuo jätelavalle joutuneita kipsikonsoleita ihmettelemässä.*

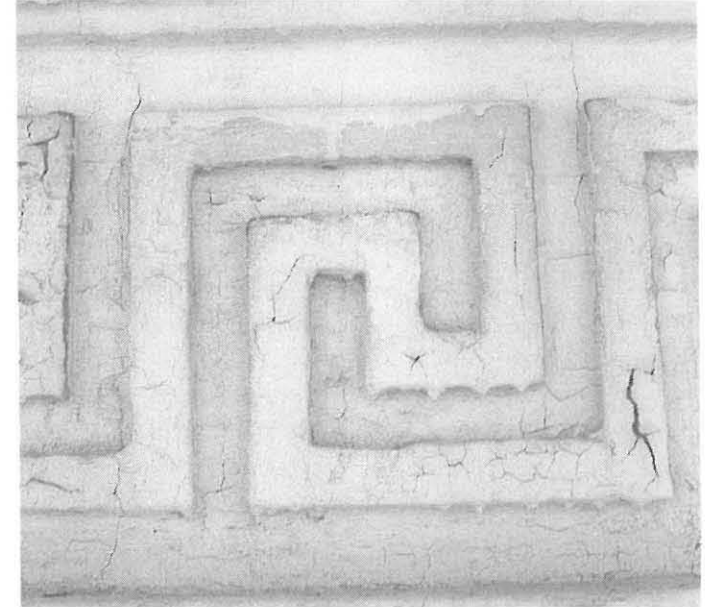
*Tapulirakennuksen meandernauhaa. Kipsi oli huomattavan hyväkuntoista ja maalikerrokset irtosivat kaikenkaikkiaan varsin kauniisti. Kylmäkaavinnalla pinnasta olisi saanut irti ehkä noin 60-70 % vanhoista maaleista, höyryllä kerrokset styi suostuttelemaan irti sieltäkin, missä maalin tartunta kipsipohjaan oli edelleen terve.*

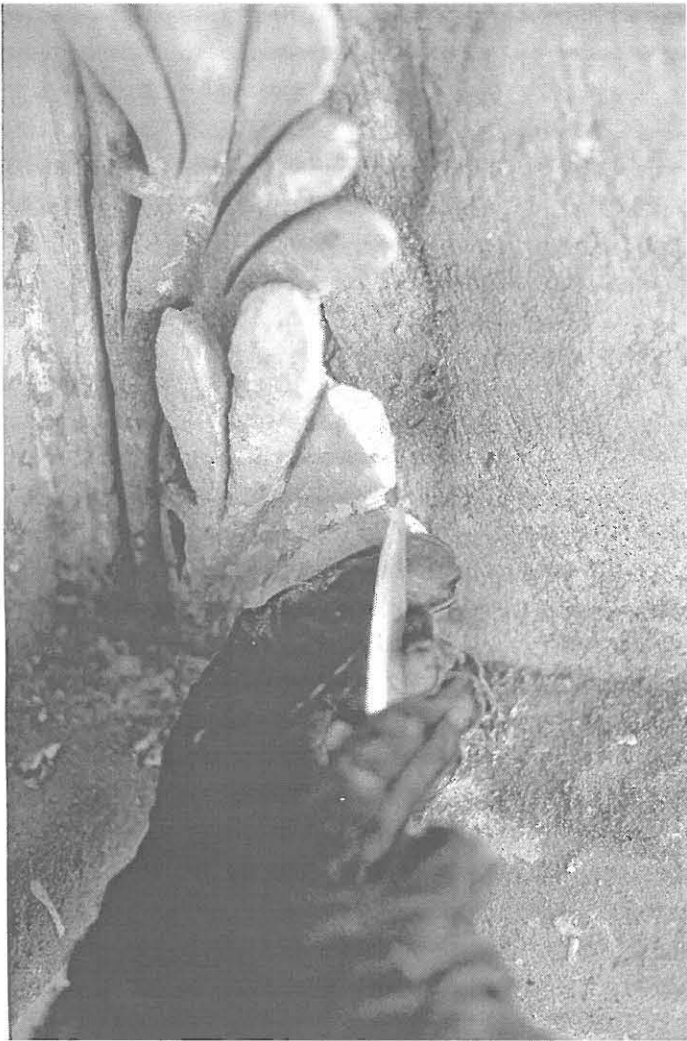
*Keskitornin kapiteelien maalinpoistoa. Jäykkäteräinen terävä työkalu osoittautui parhaaksi välineeksi maalin irrottamiseen. Hyvin tyypillinen vaurio, joka johtuu liian ehdottomasta maalinpoistoperiaatteesta, oli hiukan haurastuneiden lehdenkärkien katkeaminen. Maali oli moni paikoin kipsiä huomattavasti kovempaa, jopa pehmittämisen jälkeen.*

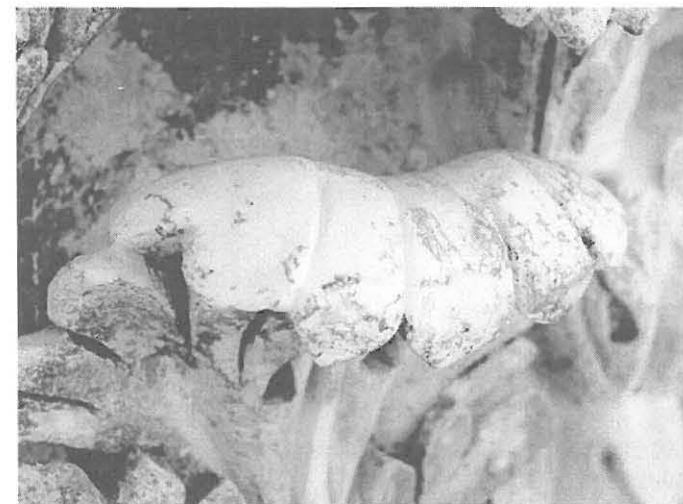
*Tyypillinen vaurio ulkonevissa koristeen osissa on sienimäinen syöpymä, joka kerää sadeveden tuomia ilman epäpuhtauksia. Vaurio saa alkunsa maalipeitteen pienistä vaurioista ja kulumisesta. On mahdollista, että syöpymä on osittain mikrobiologisten eliöiden aikaansaamaa.*

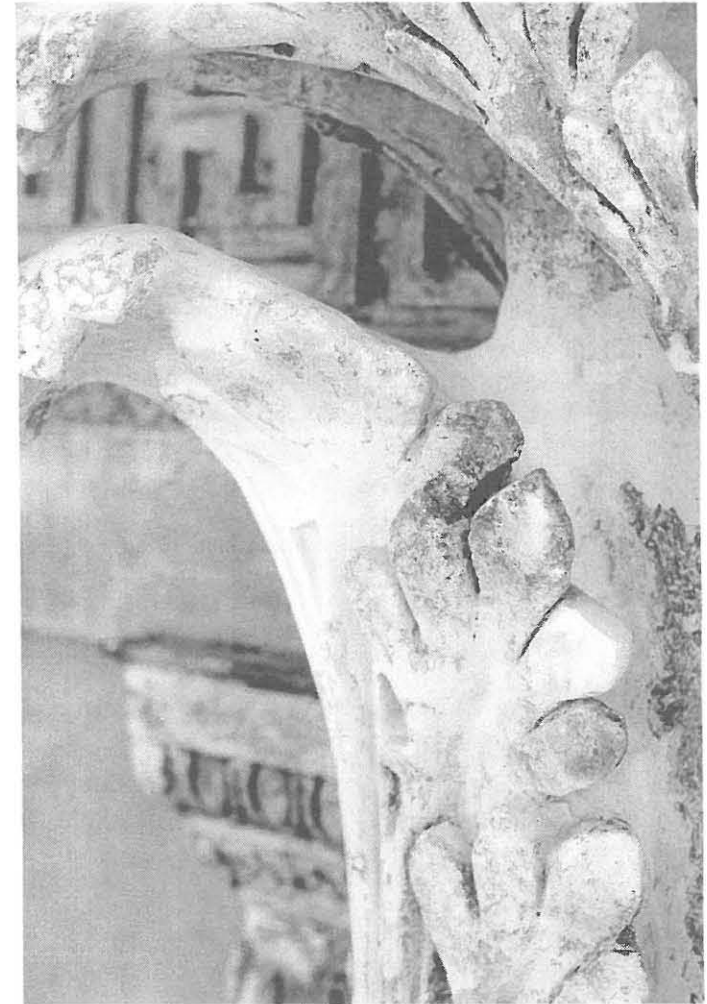
*Tapulirakennuksen pahoin vaurioituneita kapiteeleja, etenkin etelän ja lännen puolella jouduttiin paikkaamaan varsin runsaasti kunnollisen maalaus pohjan aikaansaamiseksi.*

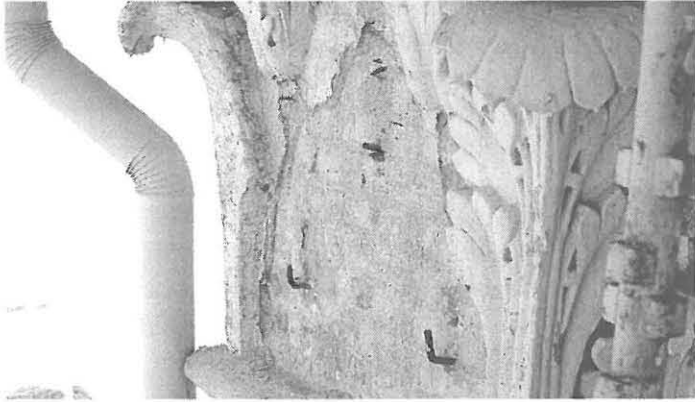
*Ilmeisesti vuosisadan vaihteessa käytetyt, pyöreästä terästangosta tehdyt kulmakiinnikkeet eivät kipsin sisällä ole säilyneet likimainkaan yhtä hyvin kuin alkuperäiset takorautaiset, vaan ovat usein ruostuneet ja halkaisseet kipsiä. Yllä tapulirakennuksen suuret kapiteelit, alla keskitornin kapiteelien ruusukkeen ja pienen voluutan takorautanaulatuet.*

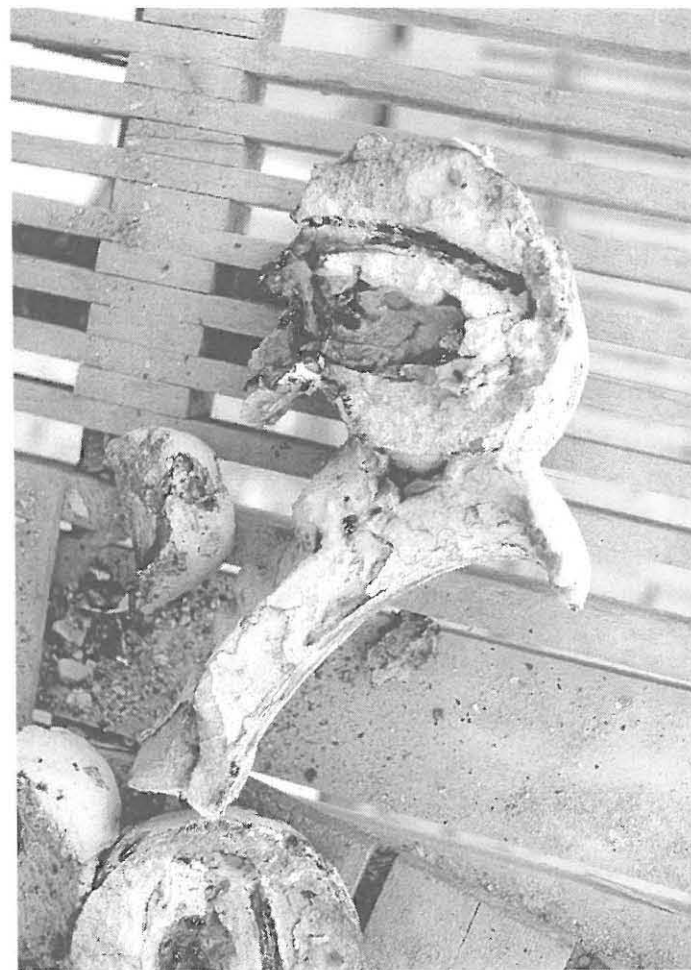
*Ilmeisesti vuosisadan vaihteen tienoille sijoittuvassa korjauksessa on valun sisällä käytetty pyöreää, vedettyä terästankoa, joka ruostuessaan ja turvotessaan on monin paikoin aiheuttanut kipsin halkeamisen.*

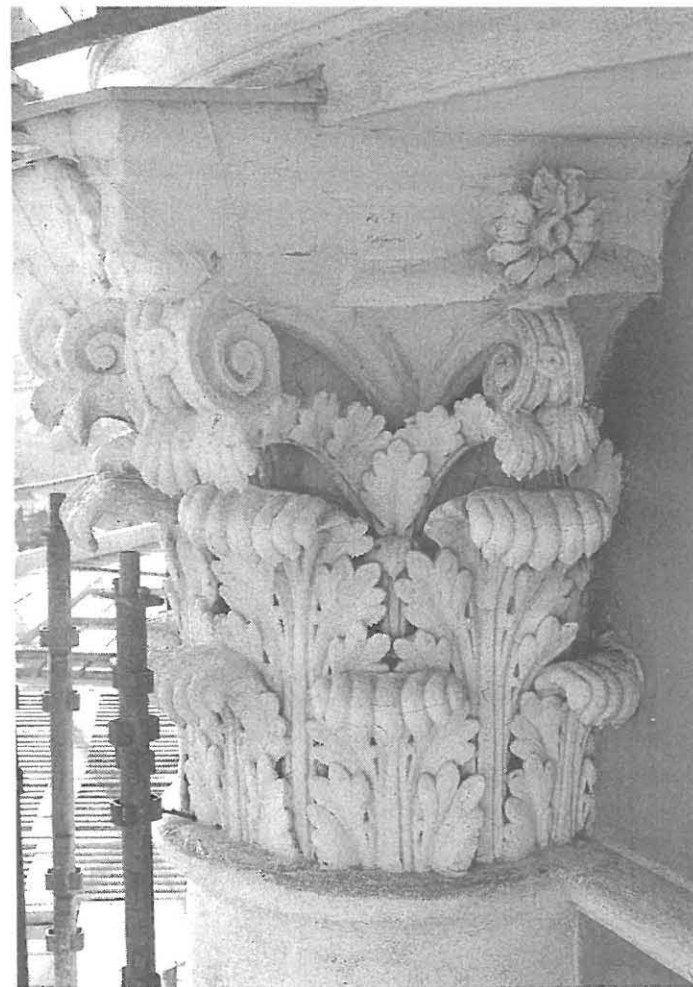
*Keskitornin kapiteeli pohjoisen kellon vasemmalta puolelta oli hyväkuntoinen ja siitä jouduttiin uusimaan vain yksi ruusuke. Kuvassa kapiteeli koskemattomana ennen korjauksen alkua.*

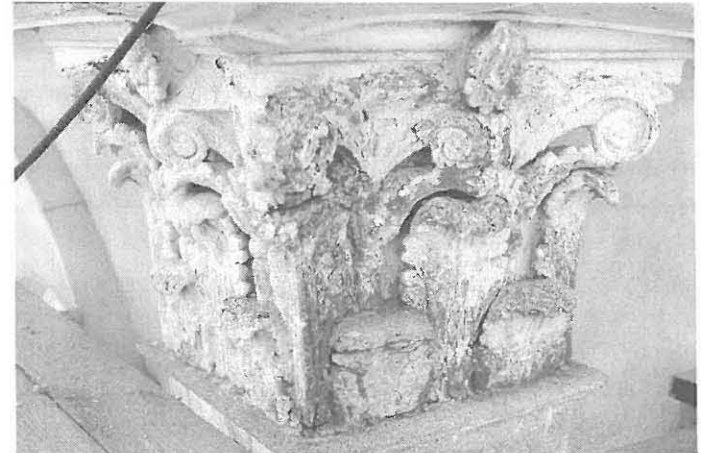
*Luoteistornin lounaiskapiteelissa näkyi ilmaston vaikutus erittäin selvästi. Etelään suuntautuvan puolen kaikki osat jouduttiin uusimaan, länsipuolella lähes puolet olivat kelvollisia edelleen.*

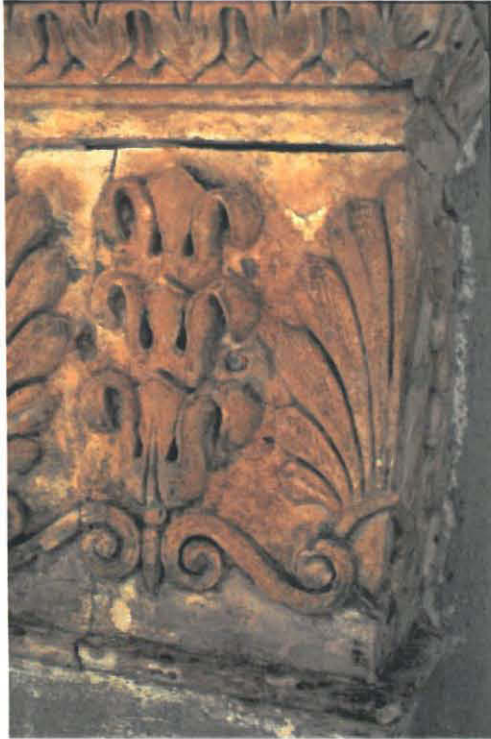
Vasemmalla ylhäällä tapulirakennuksen pieni palmettikapiteeli pohjoisen puolelta. Koristeessa näkyy erinomaisen hyvin voimakas vernissan sävy. Sekä hyvä vernissaus että suojaisa sijainti ovat taanneet koristeen säilymisen hyvässä kunnossa.

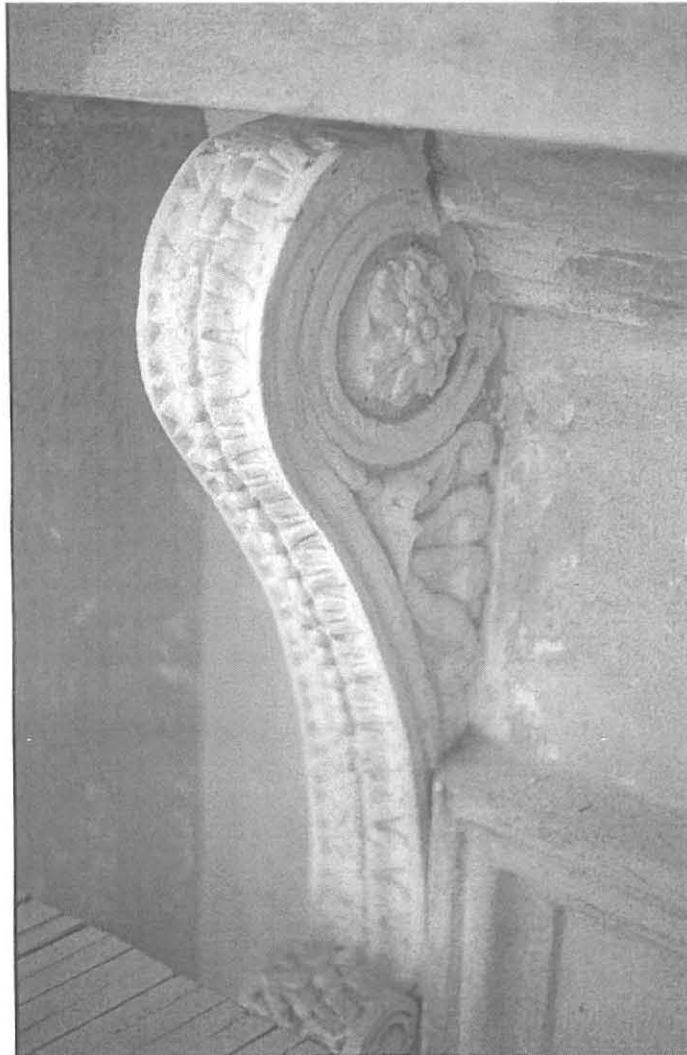
*Ikkuna- ja oviaukkojen molemminpuolin olevat konsolit on kaikki uusittu 70-luvulla. Teknisesti konsolit olivat kohtuullisen hyvässä kunnossa suojaisan sijainnin takia.*

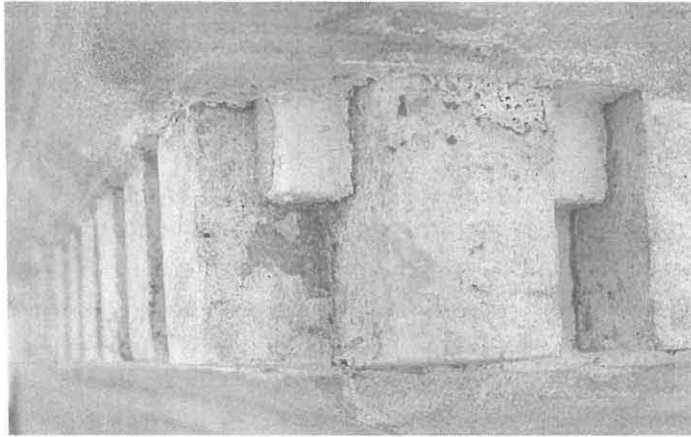
Räystään alla olevat dentiilit olivat valtaosin alkuperäisiä ja kapasivat korjaustoimenpiteitä vain paikoitellen.

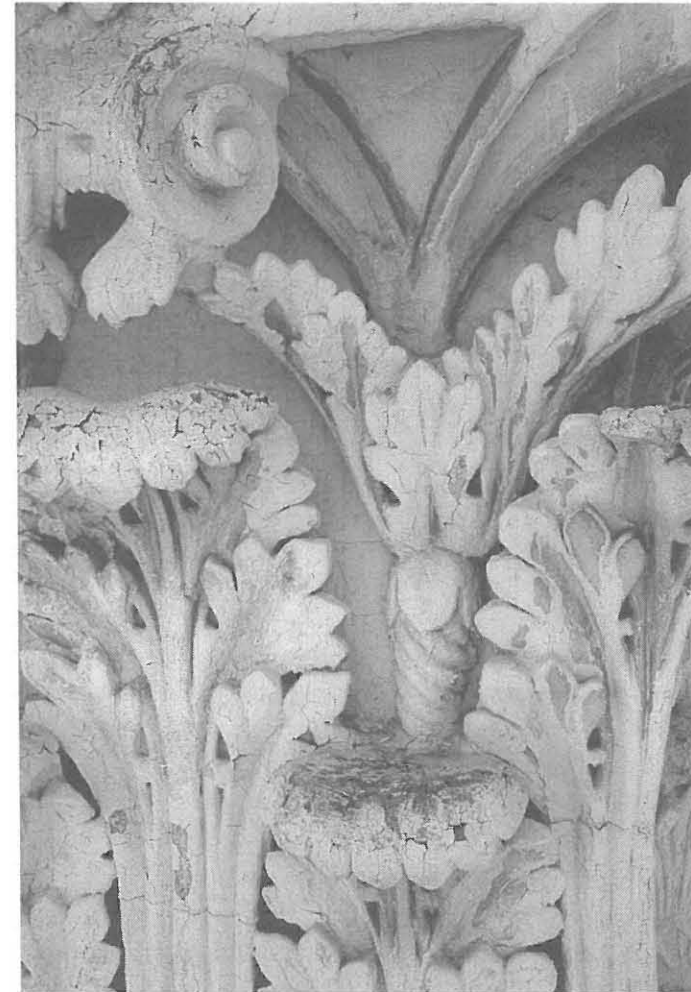
*Tapulirakennuksen kaksoiskapiteelit olivat etelän ja lännen puolelta varsin pahoin rapautuneita.*

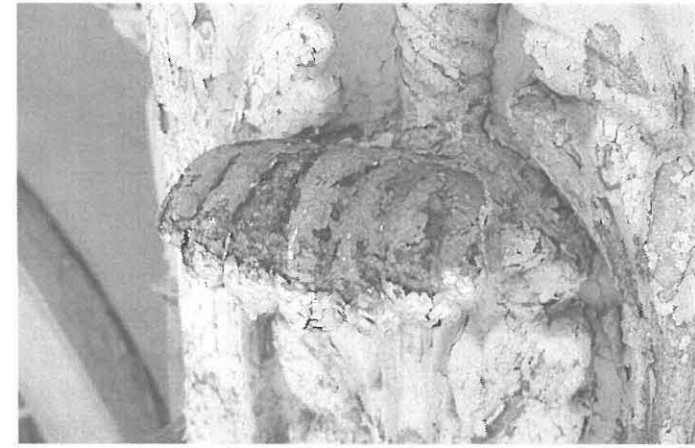
*Eteläseinällä oleva matala akantus on 70-luvulla korjattu paikkaamalla, mutta koska vernissaus ja maalaus eivät ole toimineet halutulla tavalla, on korjaus vain antanut paremmat edellytykset vaurion kasvamiselle.*
