HELSINGIN TUOMIOKIRKON
JULKISIVUJEN JA PYLVÄIDEN

KORJAUSHISTORIA
PINNOITUSKOKEET
KOSTUDEN MITTAUKSET
LASTITUTKIMUS

23. marraskuuta 1992

THORBORG VON KONOW

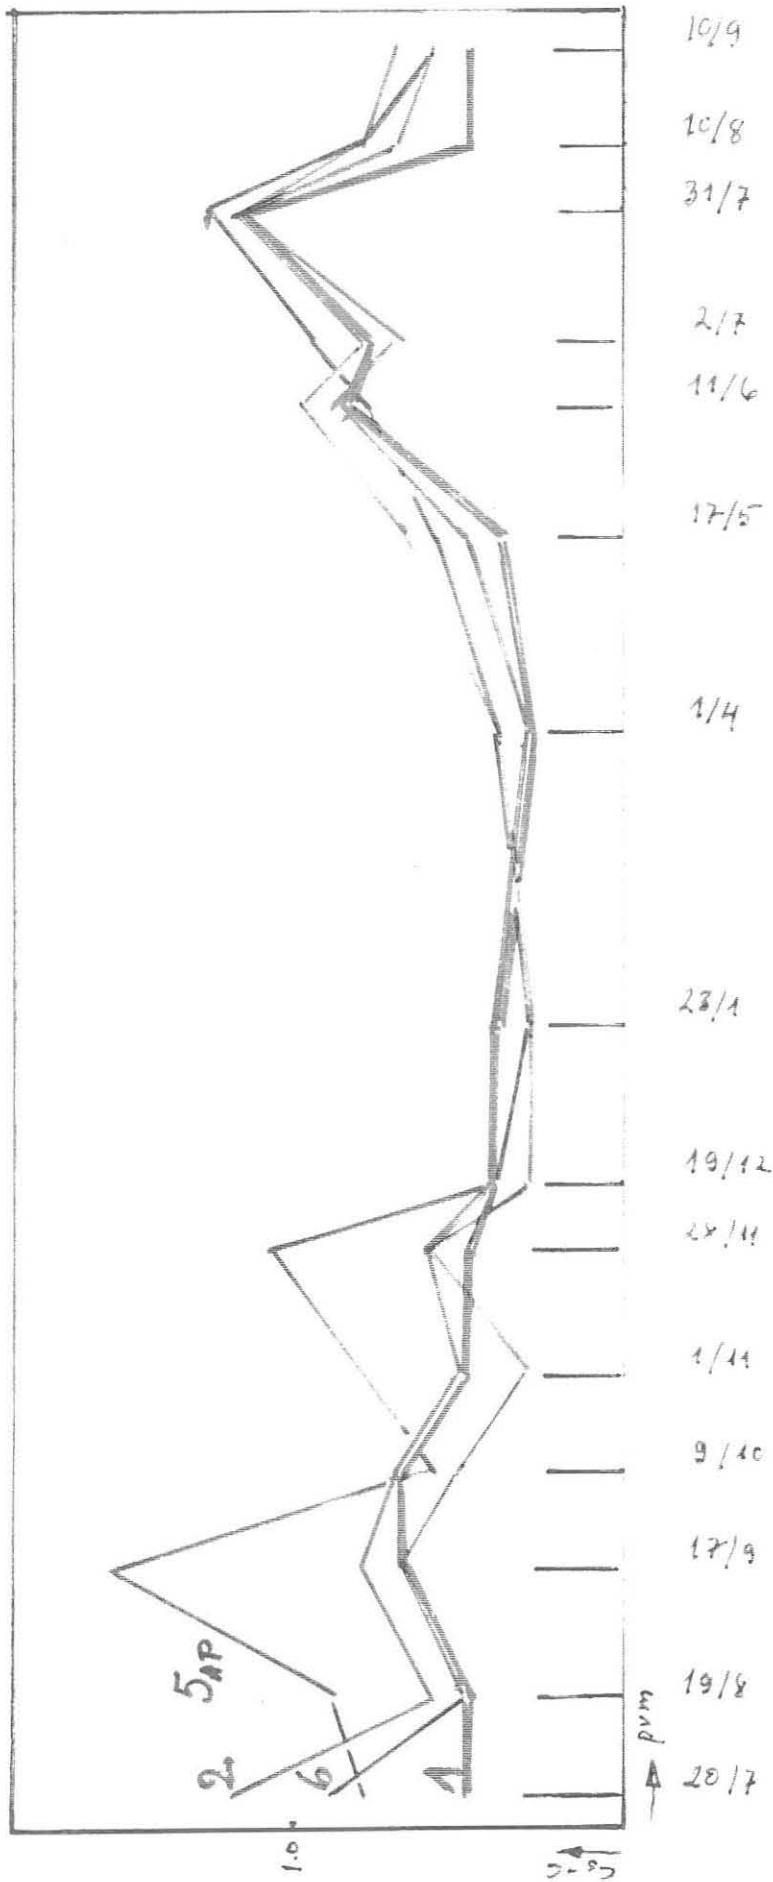
Kuva 1.

Pylvään 1 (lasikuituvahvistettu) kosteus on ollut suurin (kuva 1).

Pylvään 6 (disp.silikaatimaali) kosteus oli suuri mittauksien alussa, muuttuen samansuuruiseksi muiden pylväiden kanssa mittausajan toisella puoliskolla (kuva 1).

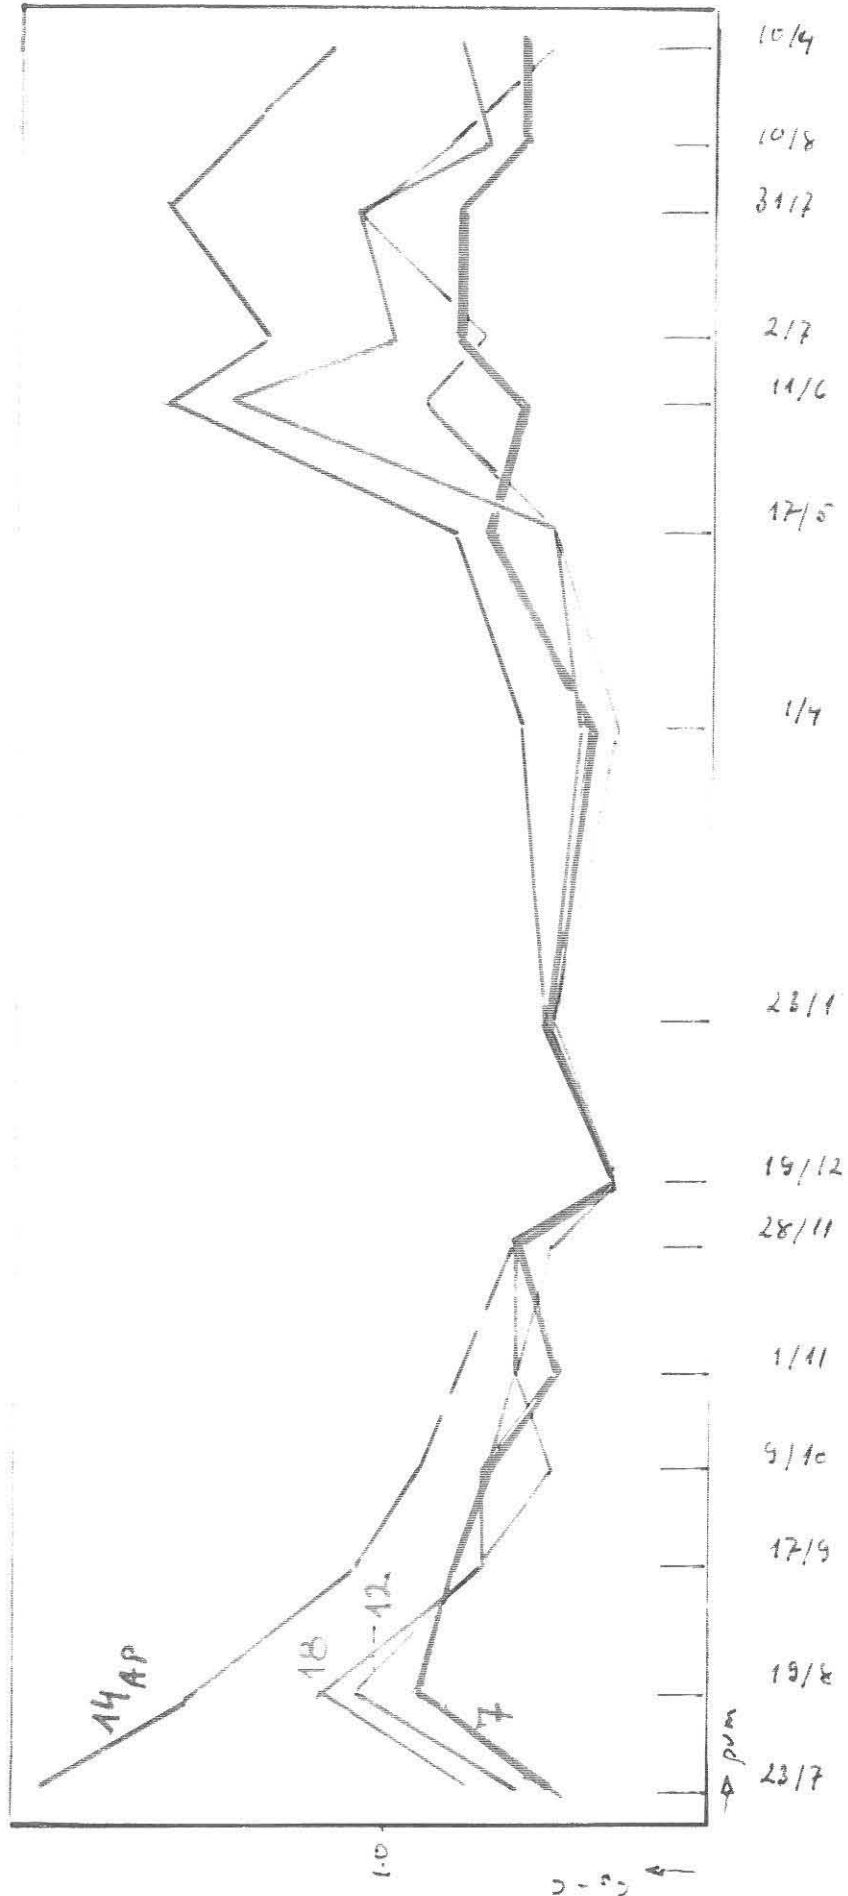
Kuva 2.

Kalkkimaalilla maalattujen pylväiden kosteudenjakautuma erosi muiden pylväiden kosteudenjakautumasta. Ne olivat koko mittausjakson aikana kuivimmat. Muiden pylväiden kost.jakautuma oli suhteellisen yhtäläinen, mutta pieniä eroja voidaan käyristä kuitenkin lukea. Kaikkien pylväiden kosteus oli talvikuukausina suhteellisen korkea, eikä niissä ollut keskenään merkittäviä eroja. Mutta yksikään mitatun reiän suhteellinen kosteus ei, koko mittauskauden aikana, ollut kriittisesti lähellä ilman kyllästymispistettä.

Hieman yllättävää on, että eteläseinän pylväiden kosteus on miltei samaa suuruusluokkaa kuin länsi- ja pohjoisseinien pylväiden. Eroja nähdään vain kalkilla maalatuissa pylväissä, missä pylväs (5) etelään oli kosteampi kuin pylväs (14) pohjoiseen.

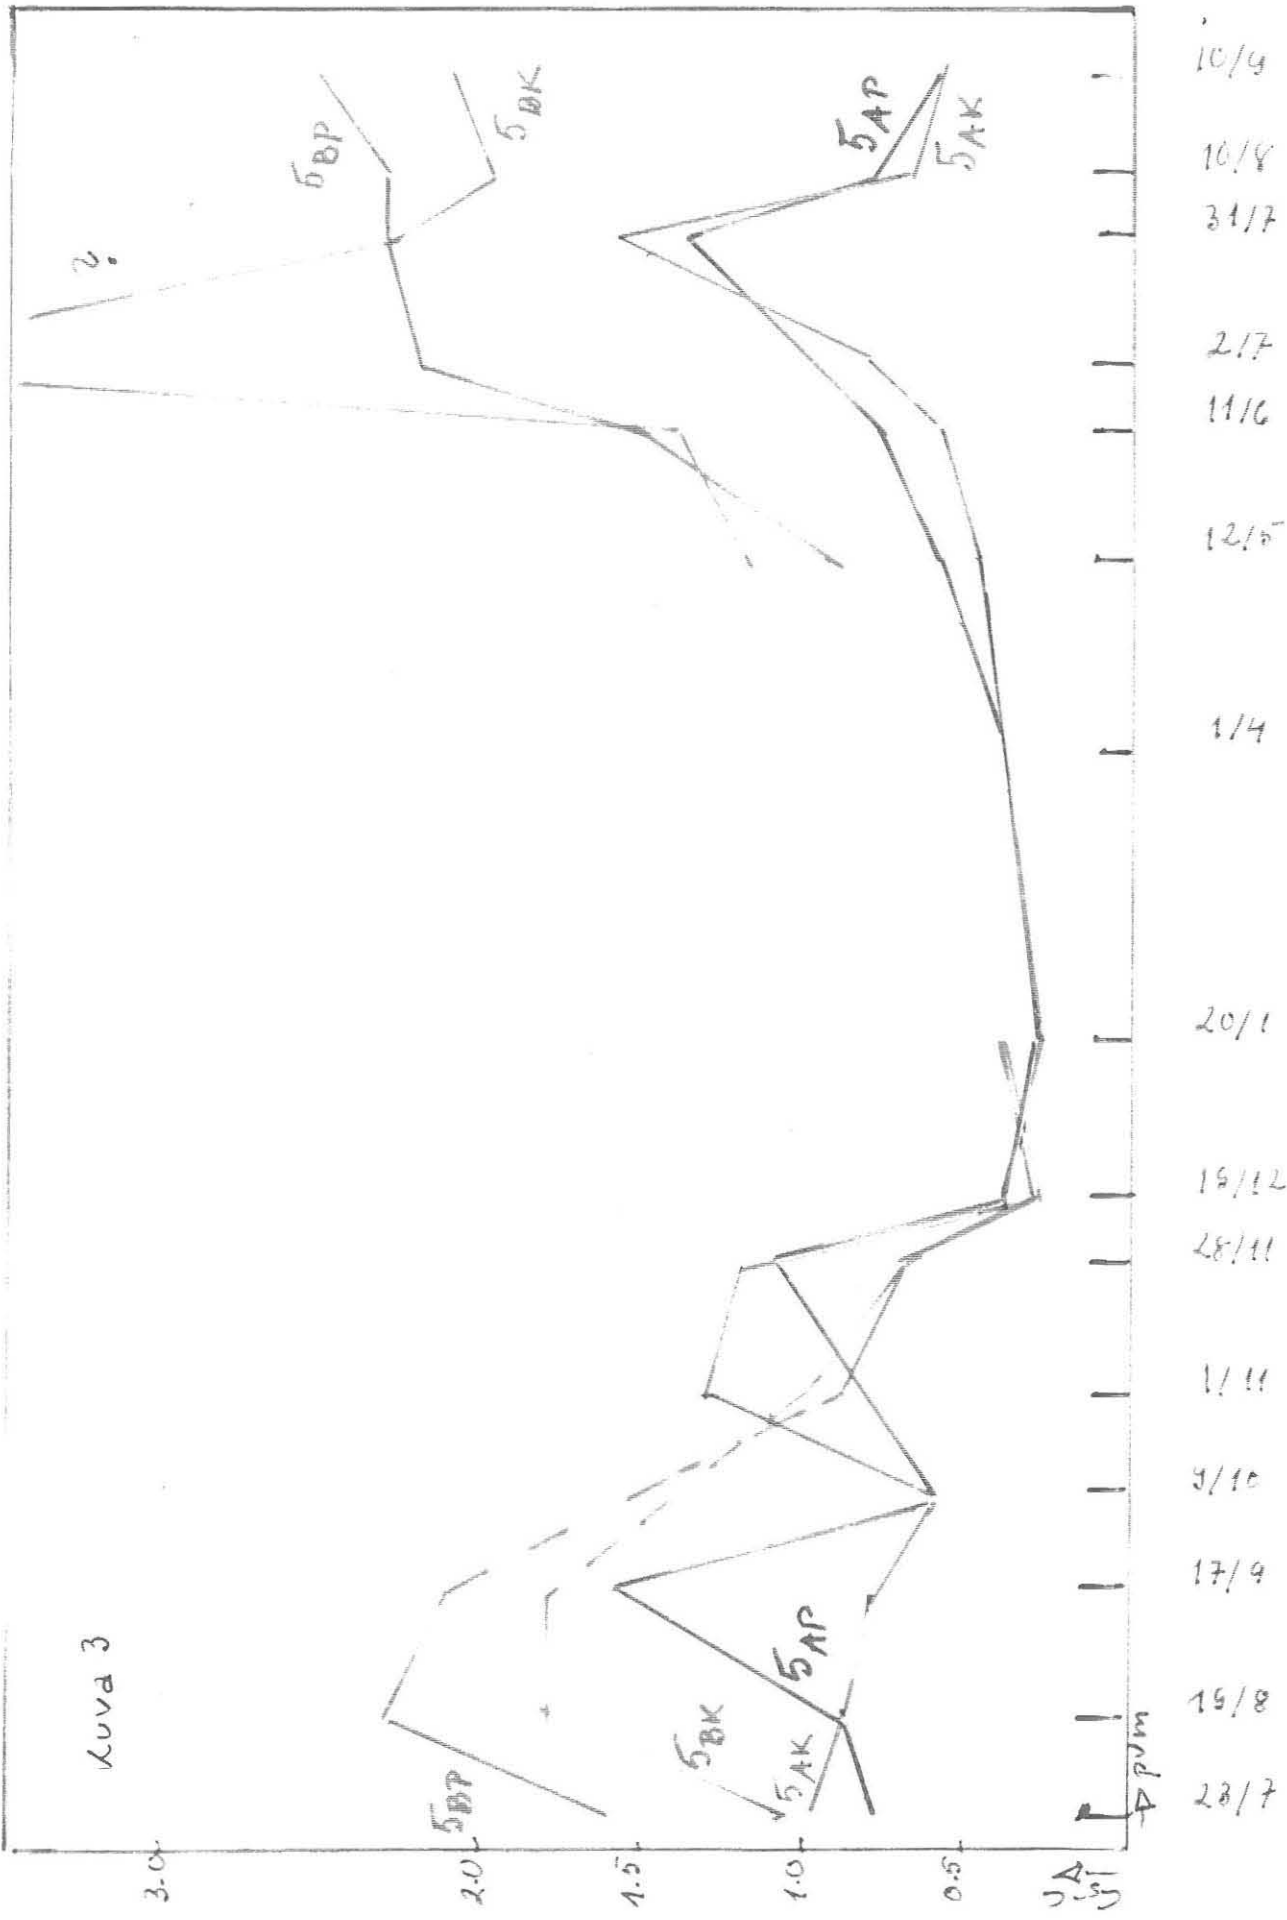
PYLVAÄN 5 KOSTEUDEN JAKAUKA ETELAÄÄN

Pylväs etelään on kuivempi ylä- kuin alaosastaan, mutta keskeltä jonkun verran märempi kuin lähempänä pintaa. Valitettavasti on 2.7.-92 todennäköisesti tapahtunut mittavirhe, koska tällöin saatu kosteusarvo on kirjattu 73.4%:ksi, jolloin Cs-C tulee varsin korkeaksi, 4,1. Seuraava mittaus antoi taas arvon 2,3. Näin suuri hyppäys kosteudessa on tuskin mahdollinen.

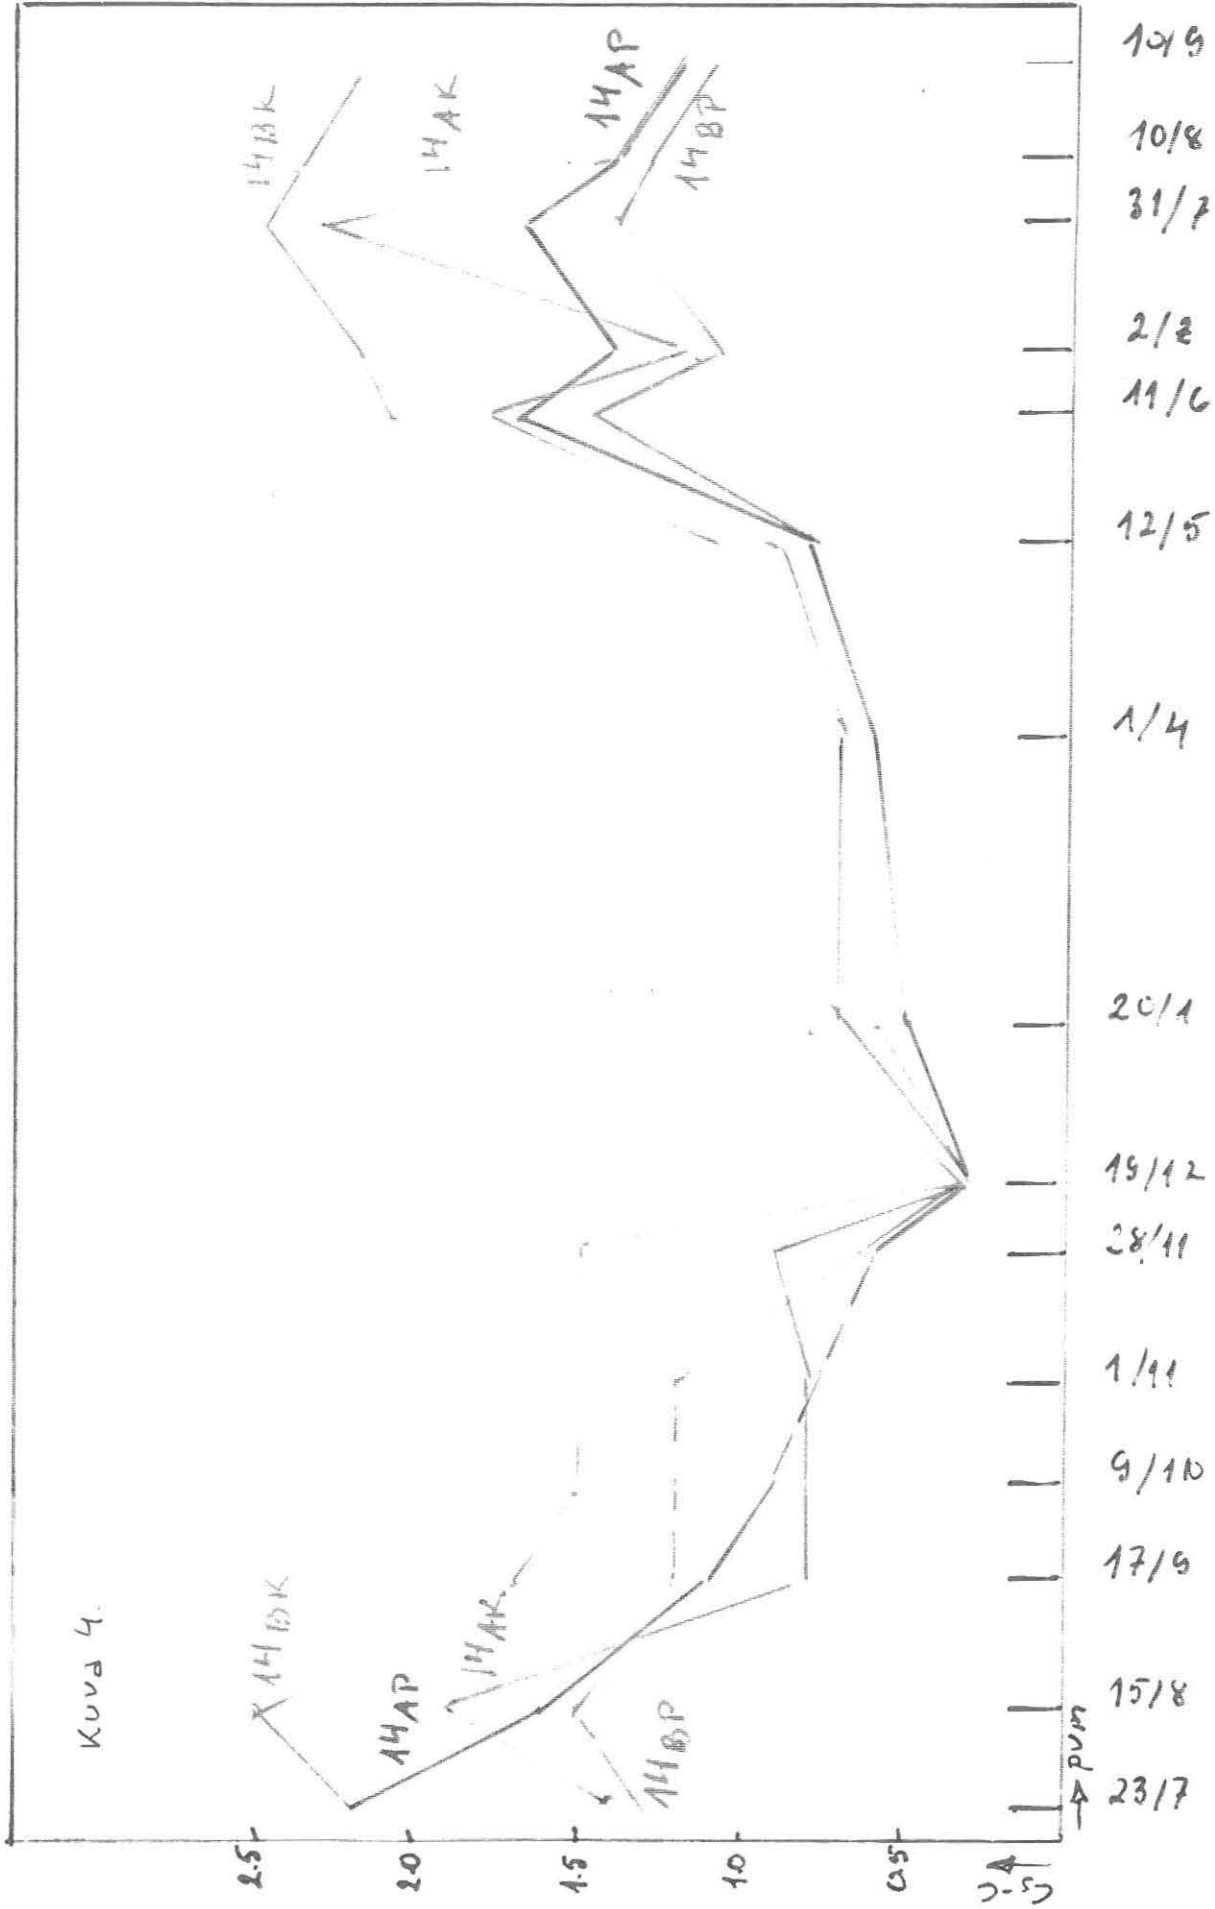
PYLVÄÄN 14 KOSTEUDEN JAKAUTUMA

Pohjoinen pylväs 14 on ollut kuivempi kuin pylväs 5 tämän vuoden mittauksien aikana. Pylvään 14 kosteus on keskeltä pienempi kuin lähempänä pintaa ja sen yläosan keskusta kuivin. Yläosan pinta on ollut vuoden kestäneen mittauksen aikana kostein.
