SÄÄTYTALO  
Takaportaikkojen marmorointipintojen värikiinnitys  
Pylväiden liimauskokeet

Raija Kaarto 2012

## MUUT KONSERVOITAVAT KOHTEET SÄÄTYTALOSSA 2012

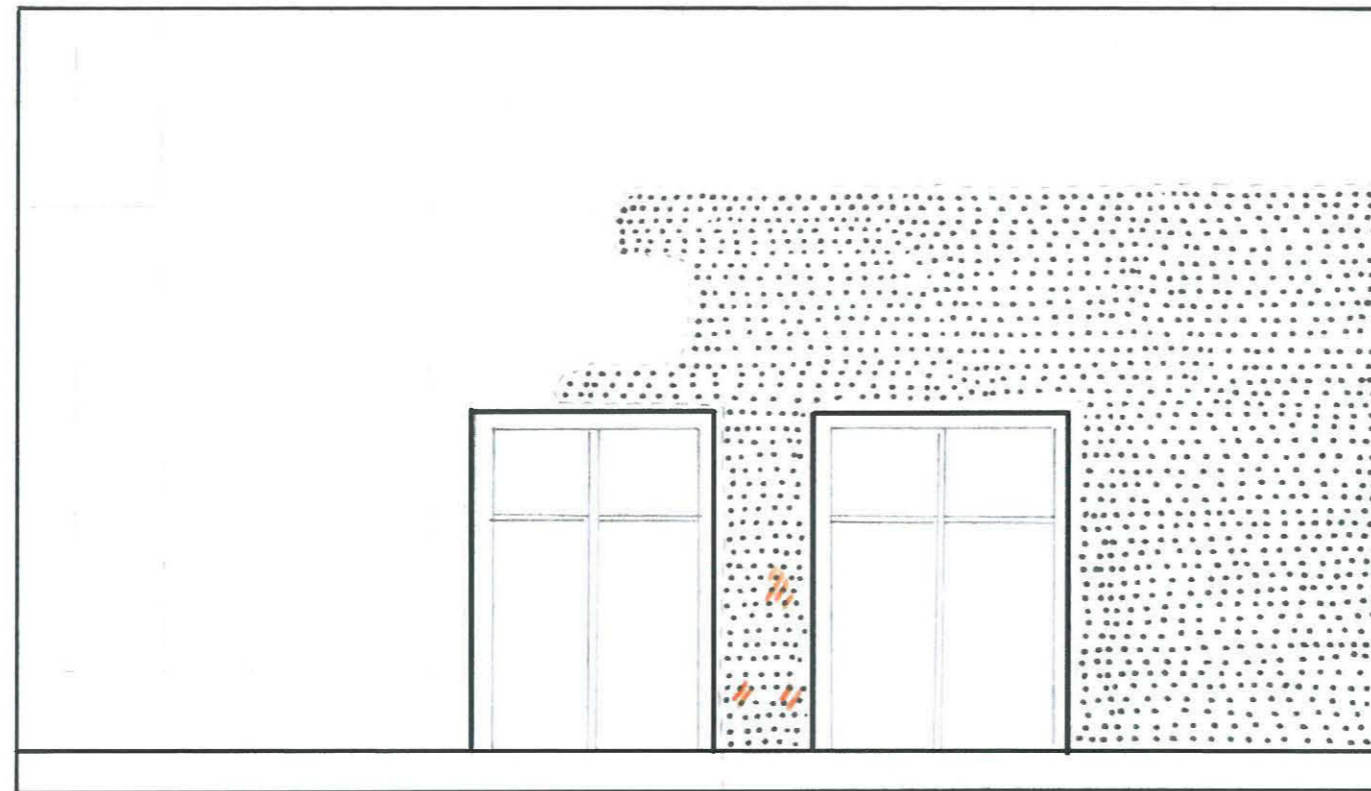
## PORTAIKKO 110 VÄRIKIINNITYKSET

Voimakass UV-valo ja lämpö ovat saaneet aikaan huomattavasti vaalentuneen alueen, joka krakeloi voimakkaasti. Krakelyyrit ovat kuitenkin vielä suurimmaksi osaksi hyvin kiinni.

Kiinnitetty alueet 2012  
liima MFK

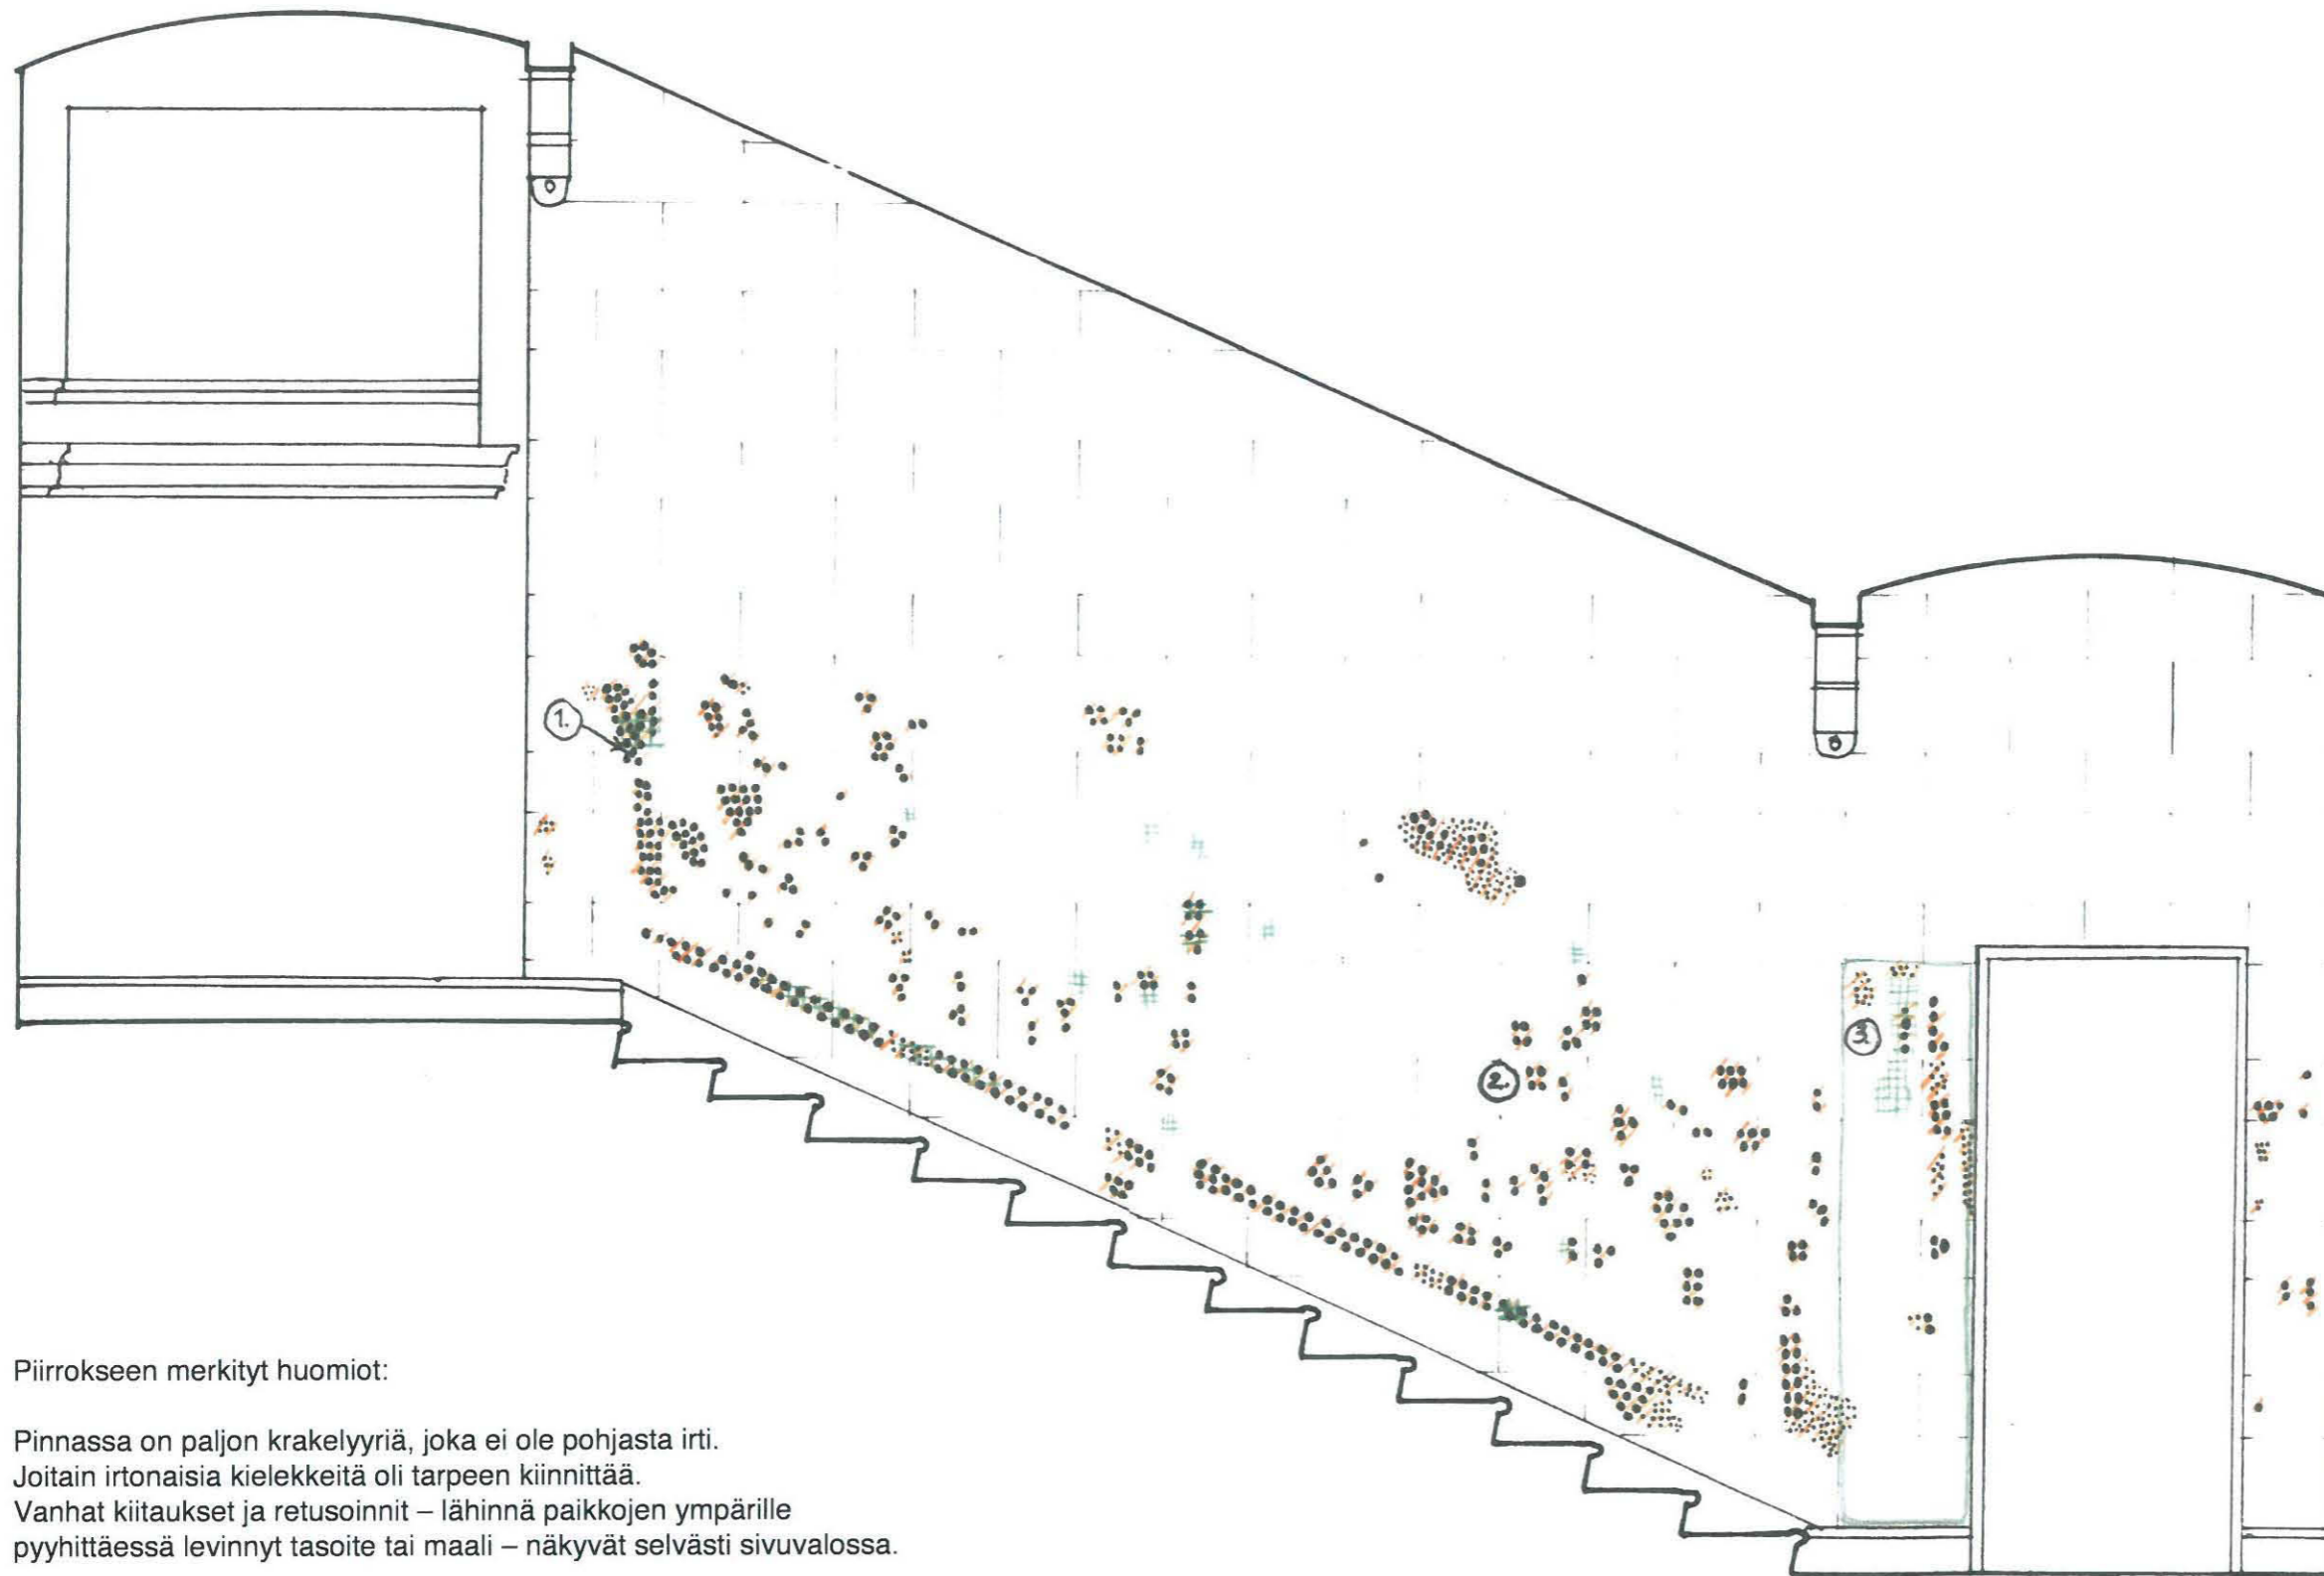
# PORTAIKKO 103a VÄRIKIINNITYKSET

Pinnassa on paljon krakelyyriä, joka ei ole pohjasta irti.  
 Joitain irtonaisia kielekkeitä oli tarpeen kiinnittää.  
 Vanhat kiitaukset ja retusoinnit – lähinnä paikkojen ympärille  
 pyyhittäessä levinnyt tasoite tai maali – näkyvät selvästi sivuvalossa.

-   Pieniä krakelyyriä
-   Isoja krakelyyriä
-   Kiinnitetyt alueet 2012 liima MFK
-   Aikaisemmin kiinnitetyt alueet
- 1. Tasoitus- ja retusointikokeilu
- 2. Pyöreä lommo seinäpinnassa
- 3. Alueella outoja kiiltoeroja ja tahroja. Osa näyttää valumajäljiltä

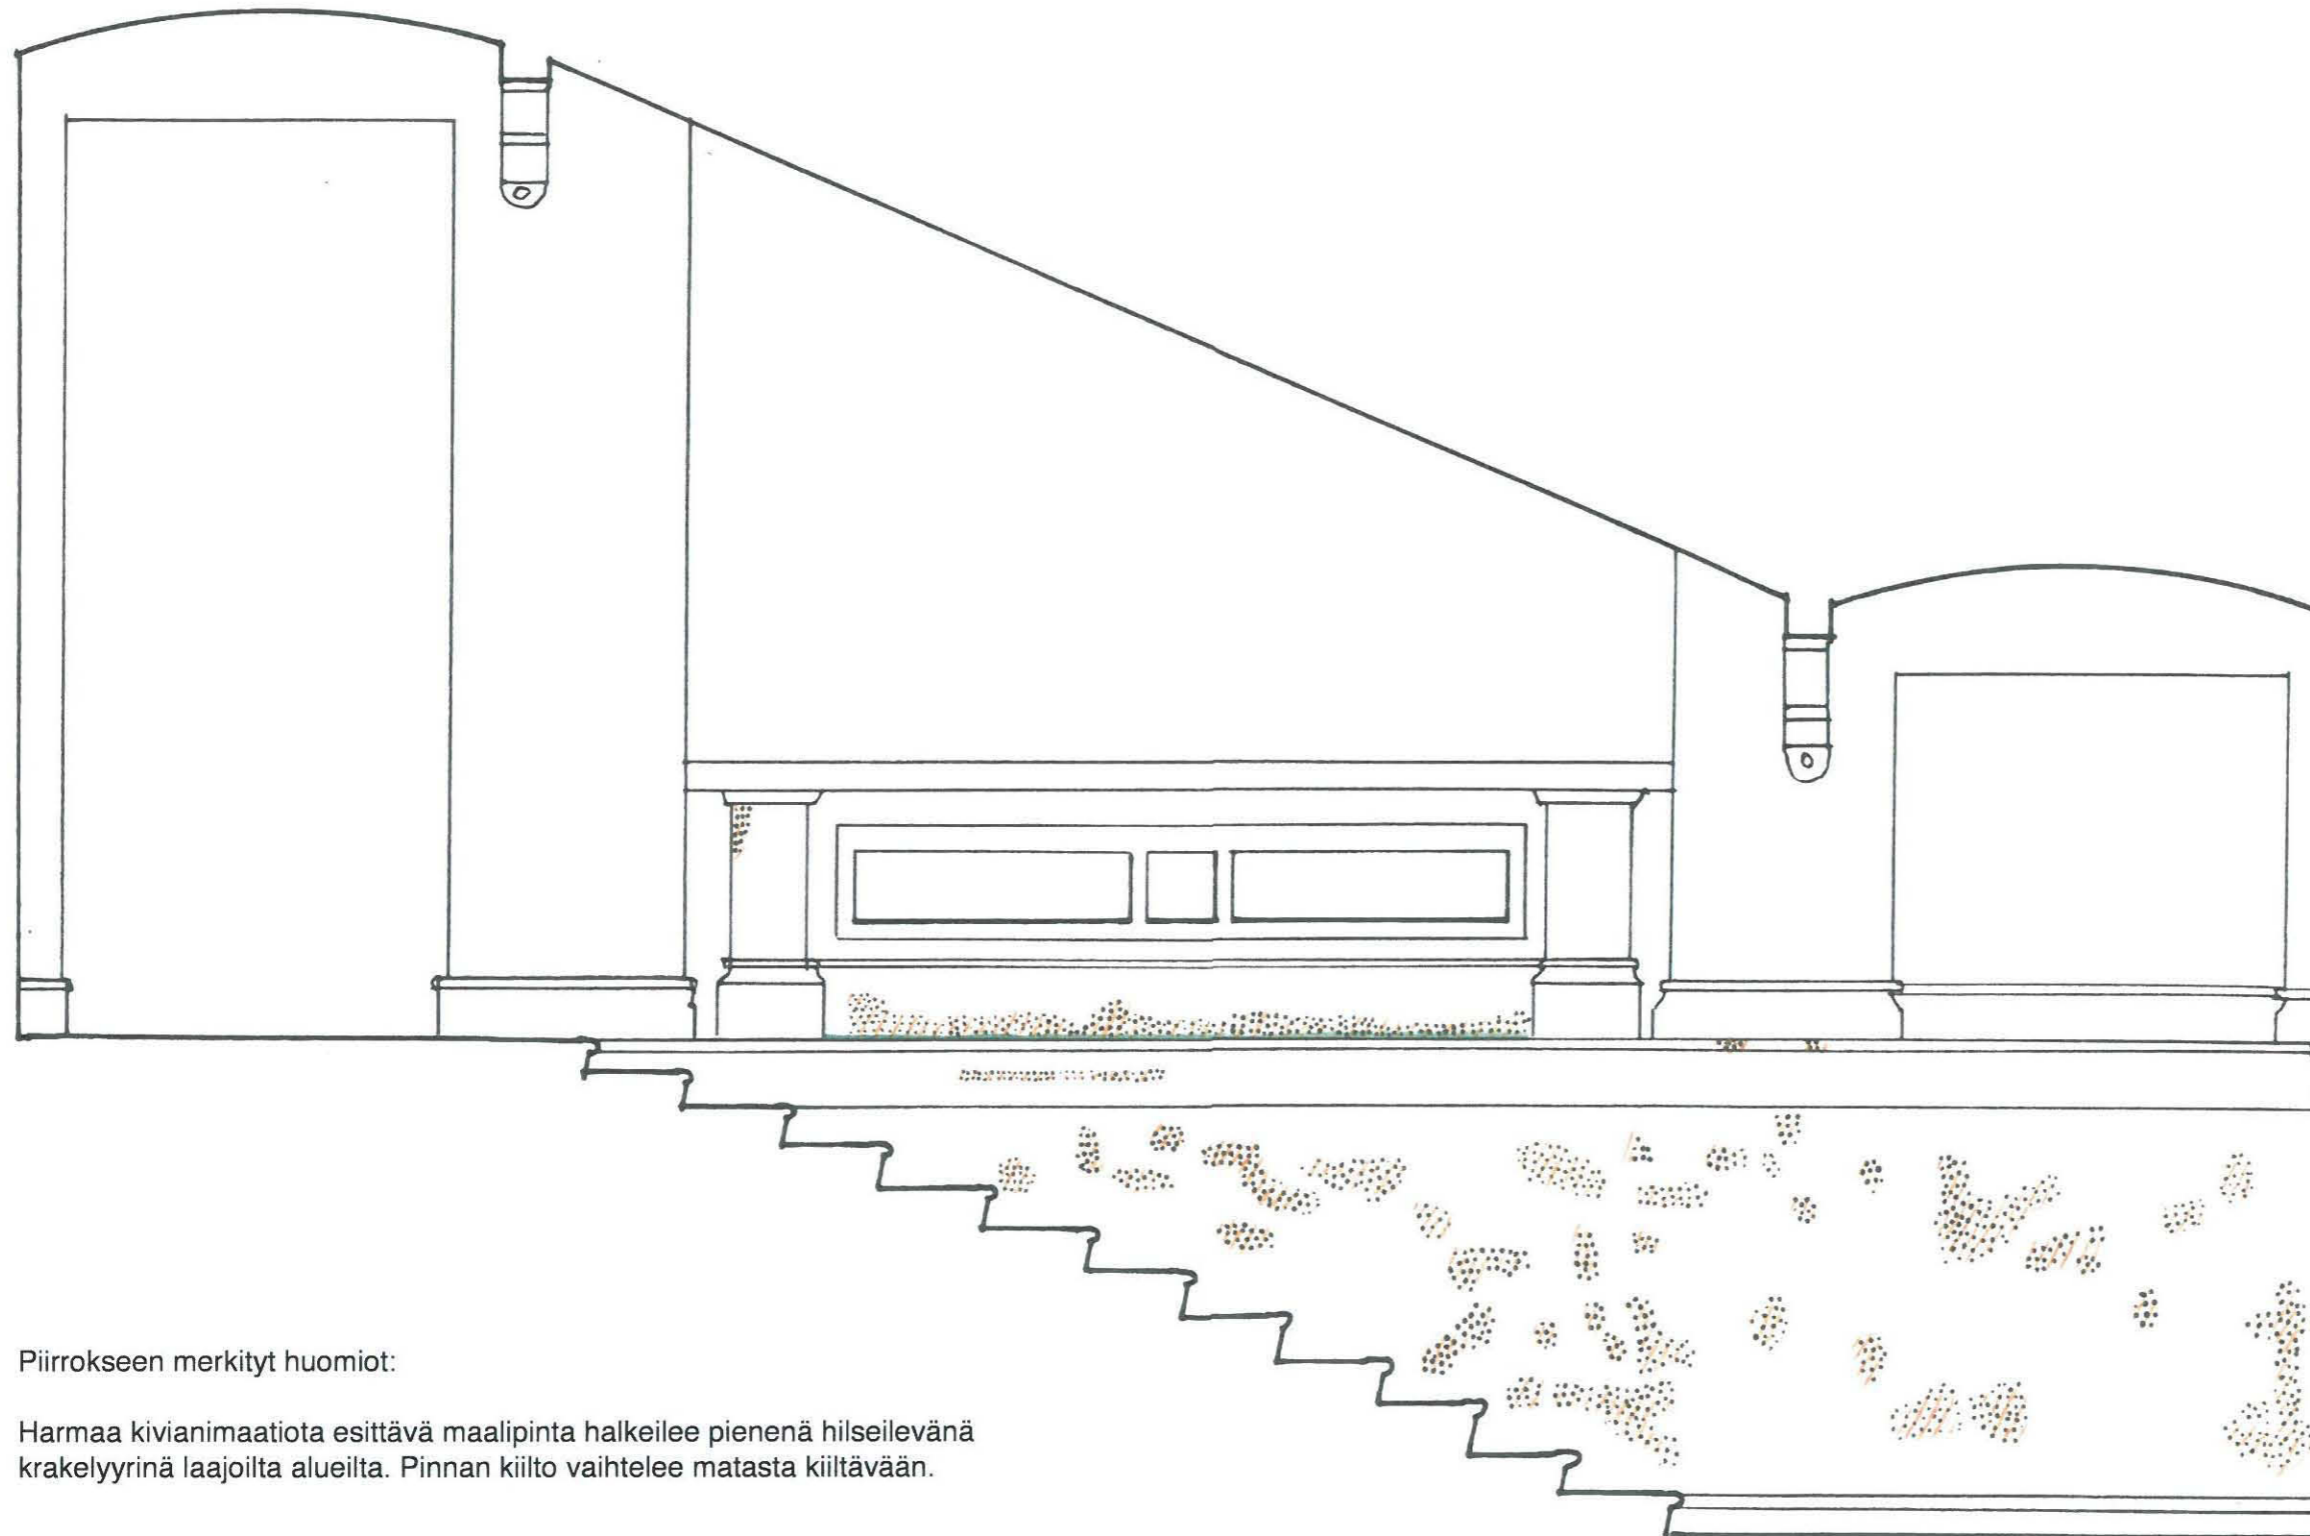
# PORTAIKKO 103b VÄRIKIINNITYKSET

Harmaa kivianimaatiota esittävä maalipinta halkeilee pienenä hilseilevänä krakelyyrinä laajoilta alueilta. Pinnan kiilto vaihtelee matasta kiiltävään.

Vaakapinta hilseilee lähes kauttaaltaan, kiinnitetty

Kiinnitetyt alueet 2012 liima MFK

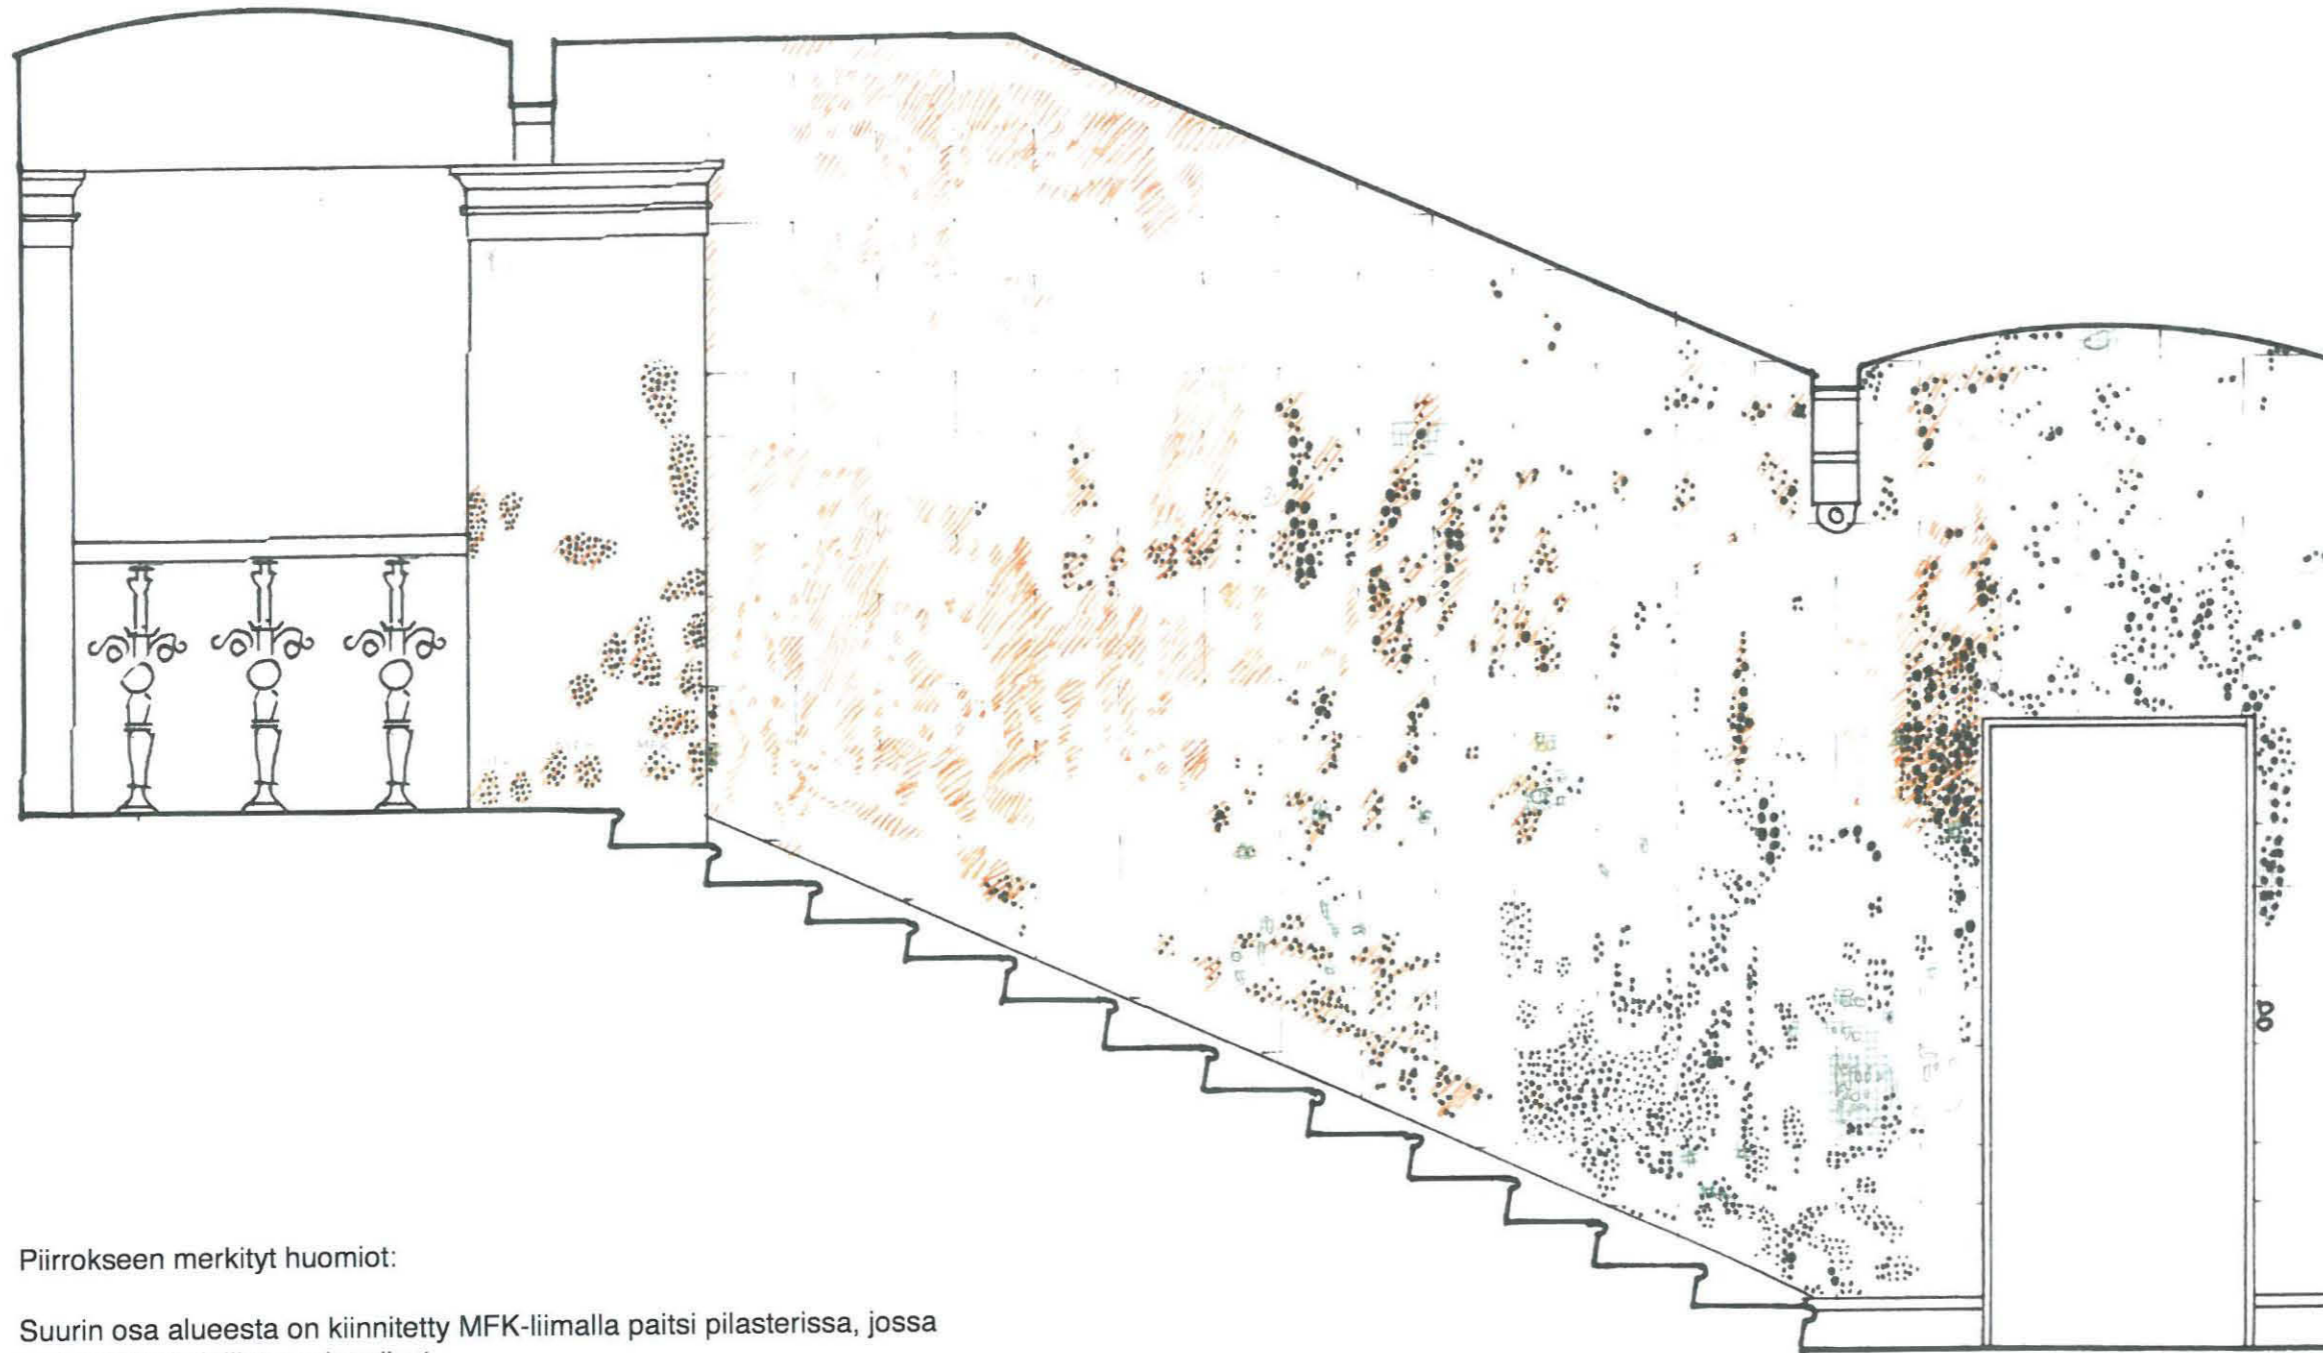
# PORTAIKKO 203 VÄRIKIINNITYKSET

Suurin osa alueesta on kiinnitetty MFK-liimalla paitsi pilasterissa, jossa on käytetty kalaliimaa alueella 1.

Seinän keskiosassa alueella 2 likainen vaha irtoaa MFK-liimaa pois pyyhittäessä, mistä syntyy kiilteroja.

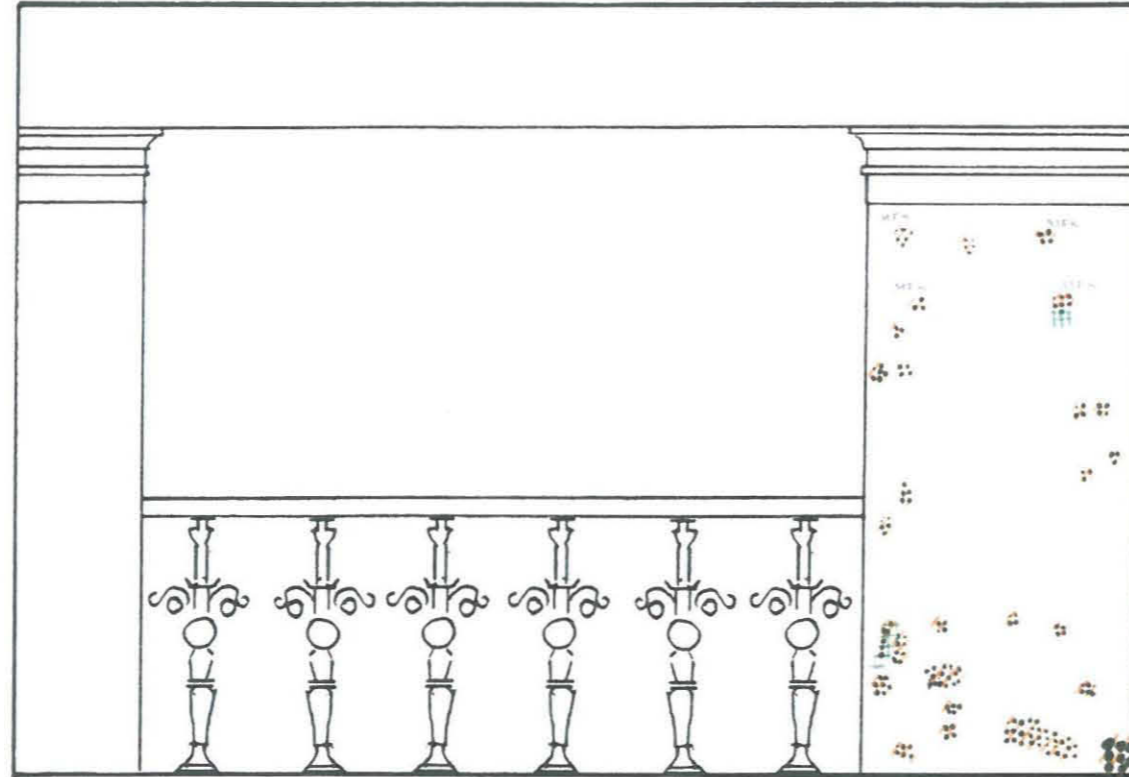
# PORTAIKKO 203b VÄRIKIINNITYKSET

Maalikerros tuntuu irtoavan alemmasta kivi-imitaatiomaalauksesta erittäin herkästi.

Kiinnitetyt alueet 2012  
Kalaliima paitsi erikseen  
merkityissä kohdissa  
MFK- tai HV-liima

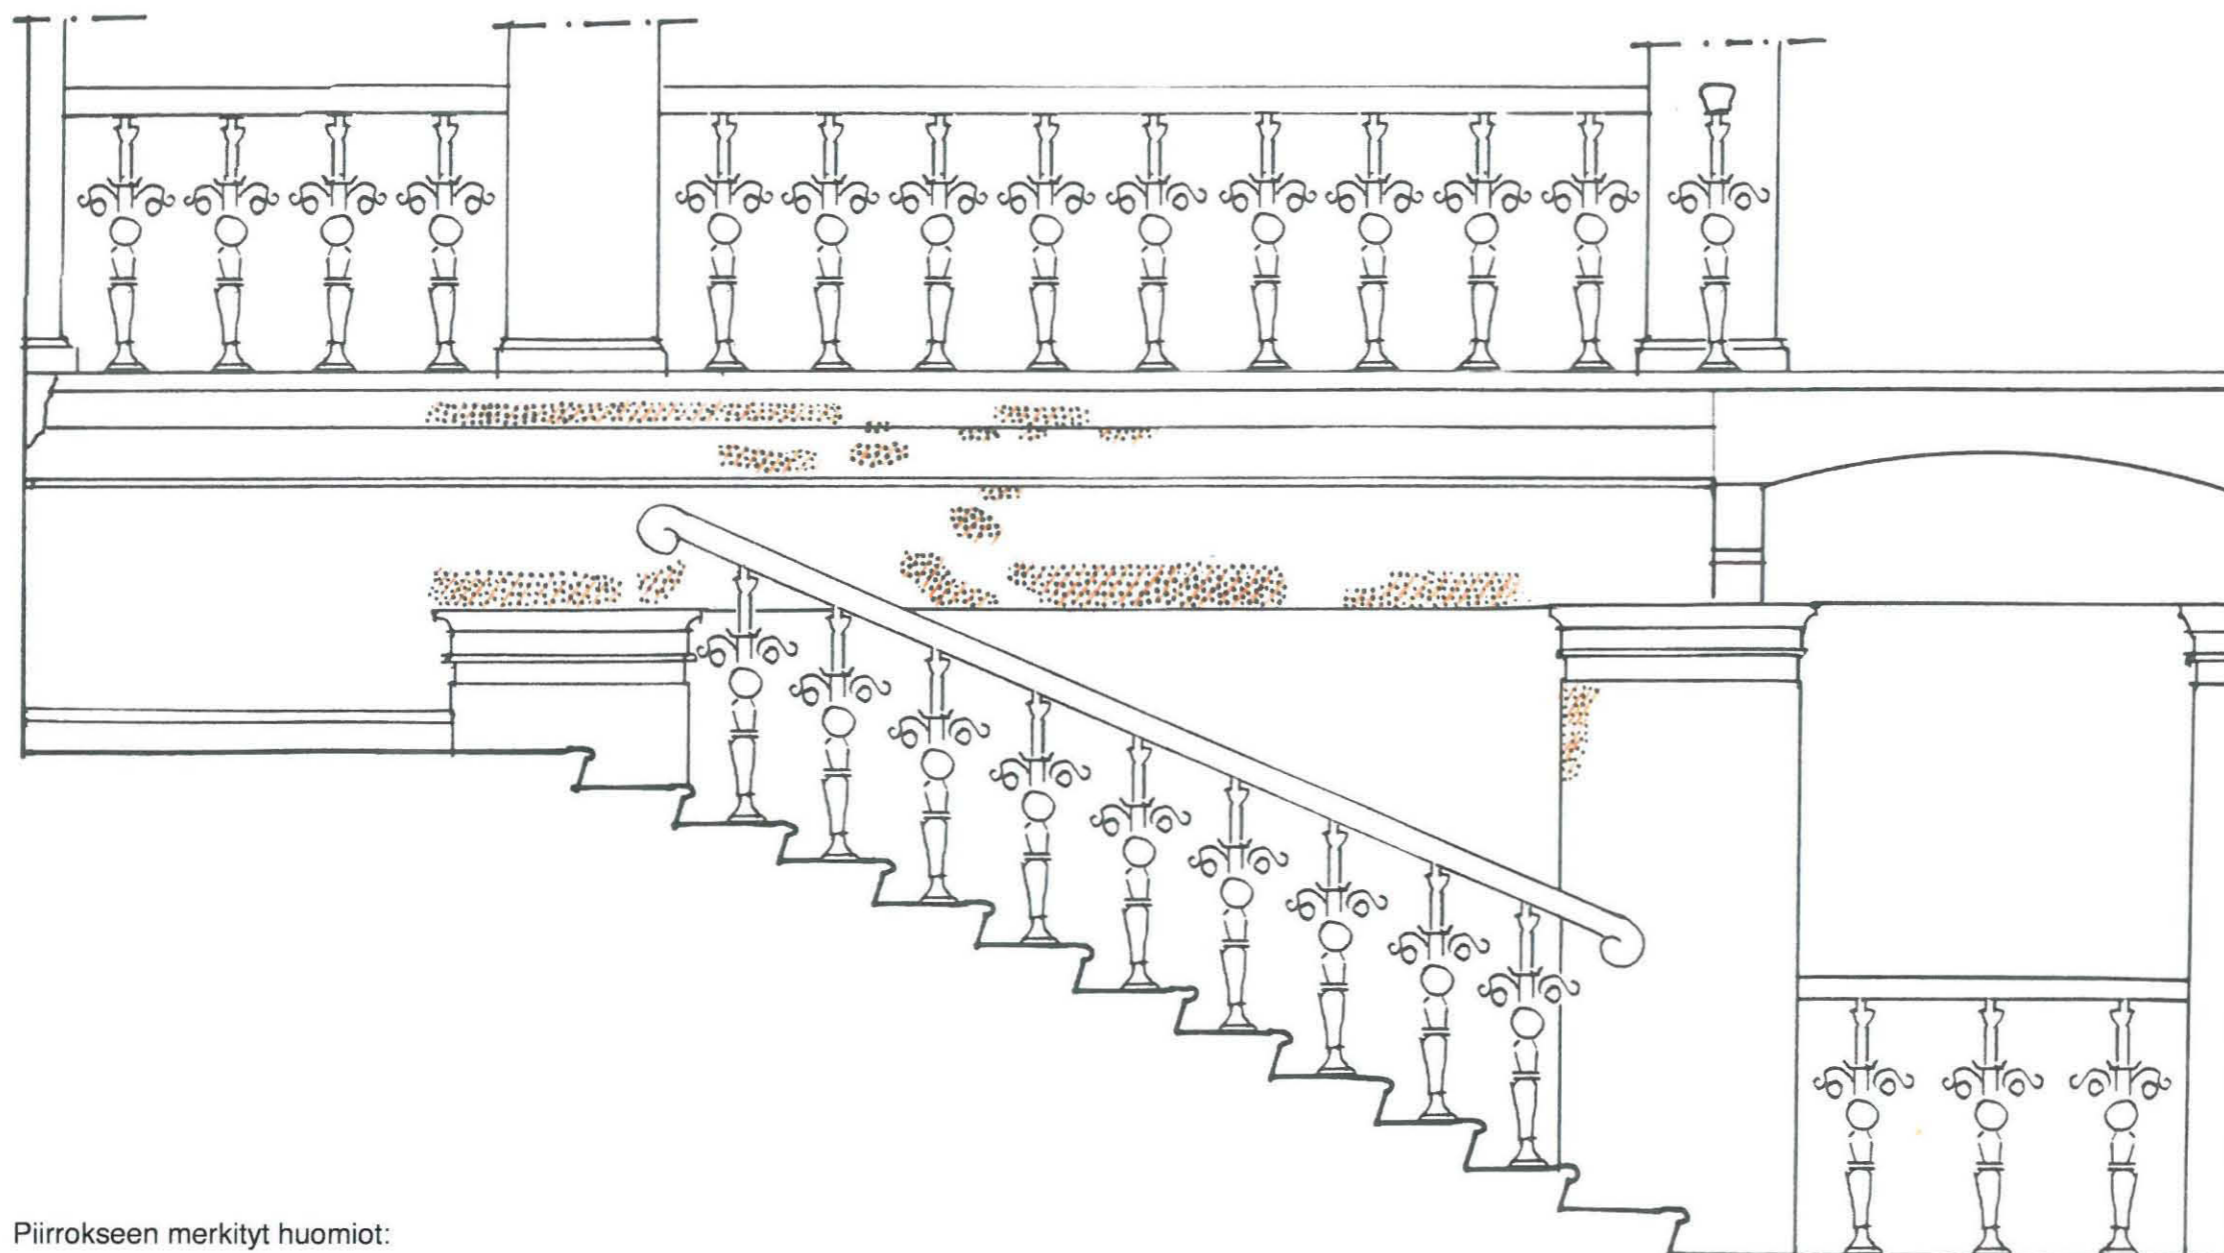
Harmaa kivianimaatiota esittävä maalipinta halkeilee pienenä hilseilevänä krakelyyrinä laajoilta alueilta. Pinnan kiilto vaihtelee matasta kiiltävään

Kiinnitetyt alueet 2012 liima MFK

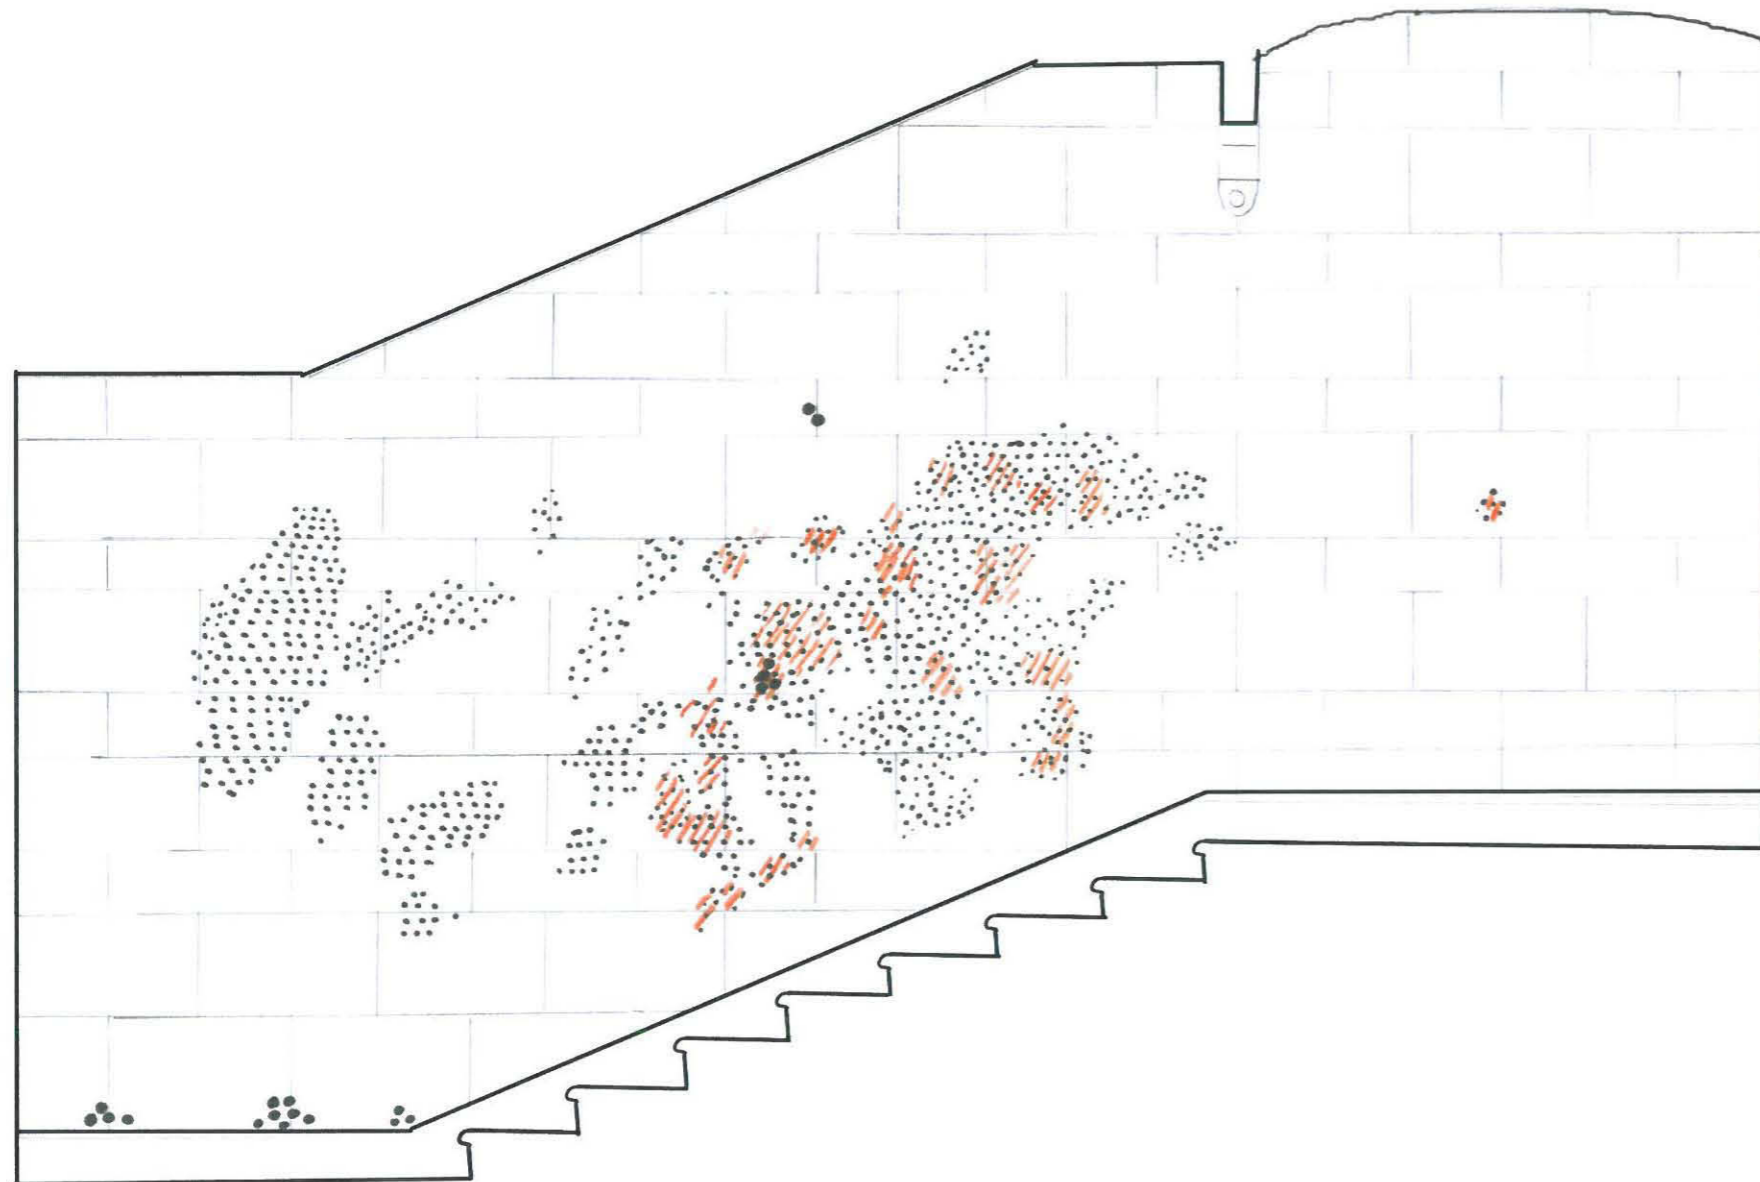
# PORTAIKKO 08 VÄRIKIINNITYKSET

Maalipinnassa kupruja

Vanha kiinnitetty alue, jossa maalipinta  
kova ja kupruilee. Uusintakiinnitys ei  
onnistu liimalla eikä lämmöllä pehmittämällä

Maalinpuutoksia, joista osa aiemmin  
merkittyjä
