SÄÄTYTALO  
Takaportaikkojen marmorointipintojen värikiinnitys  
Pylväiden liimauskokeet

Raija Kaarto 2012

## MUUT KONSERVOITAVAT KOHTEET SÄÄTYTALOSSA 2012

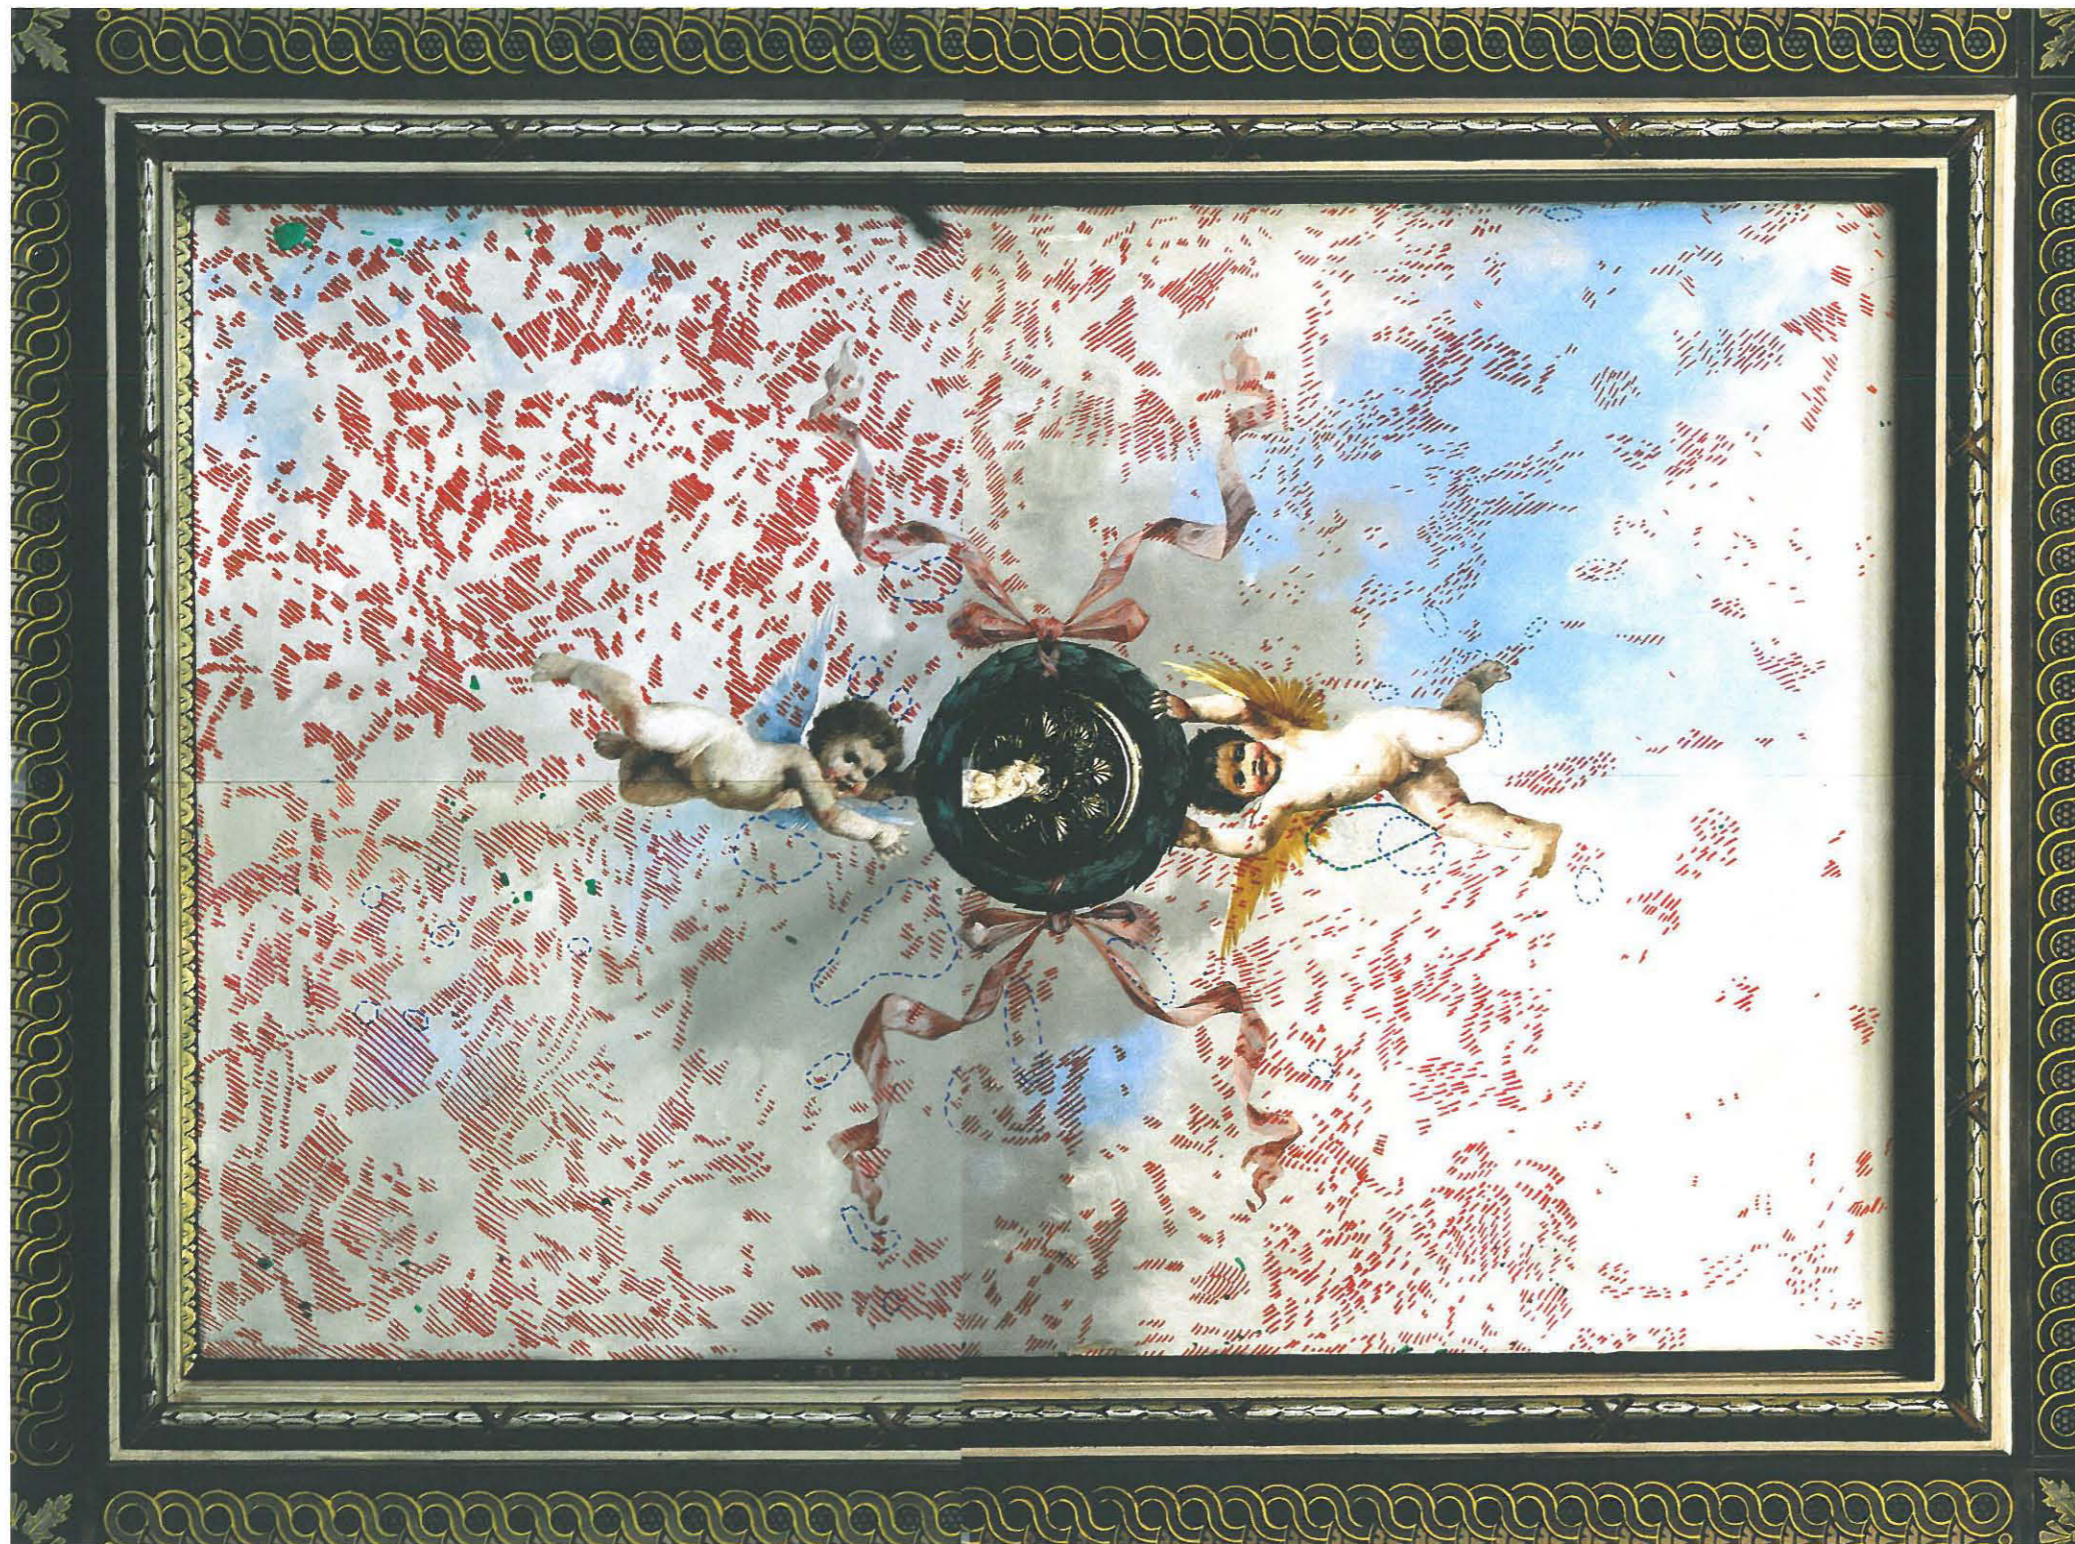
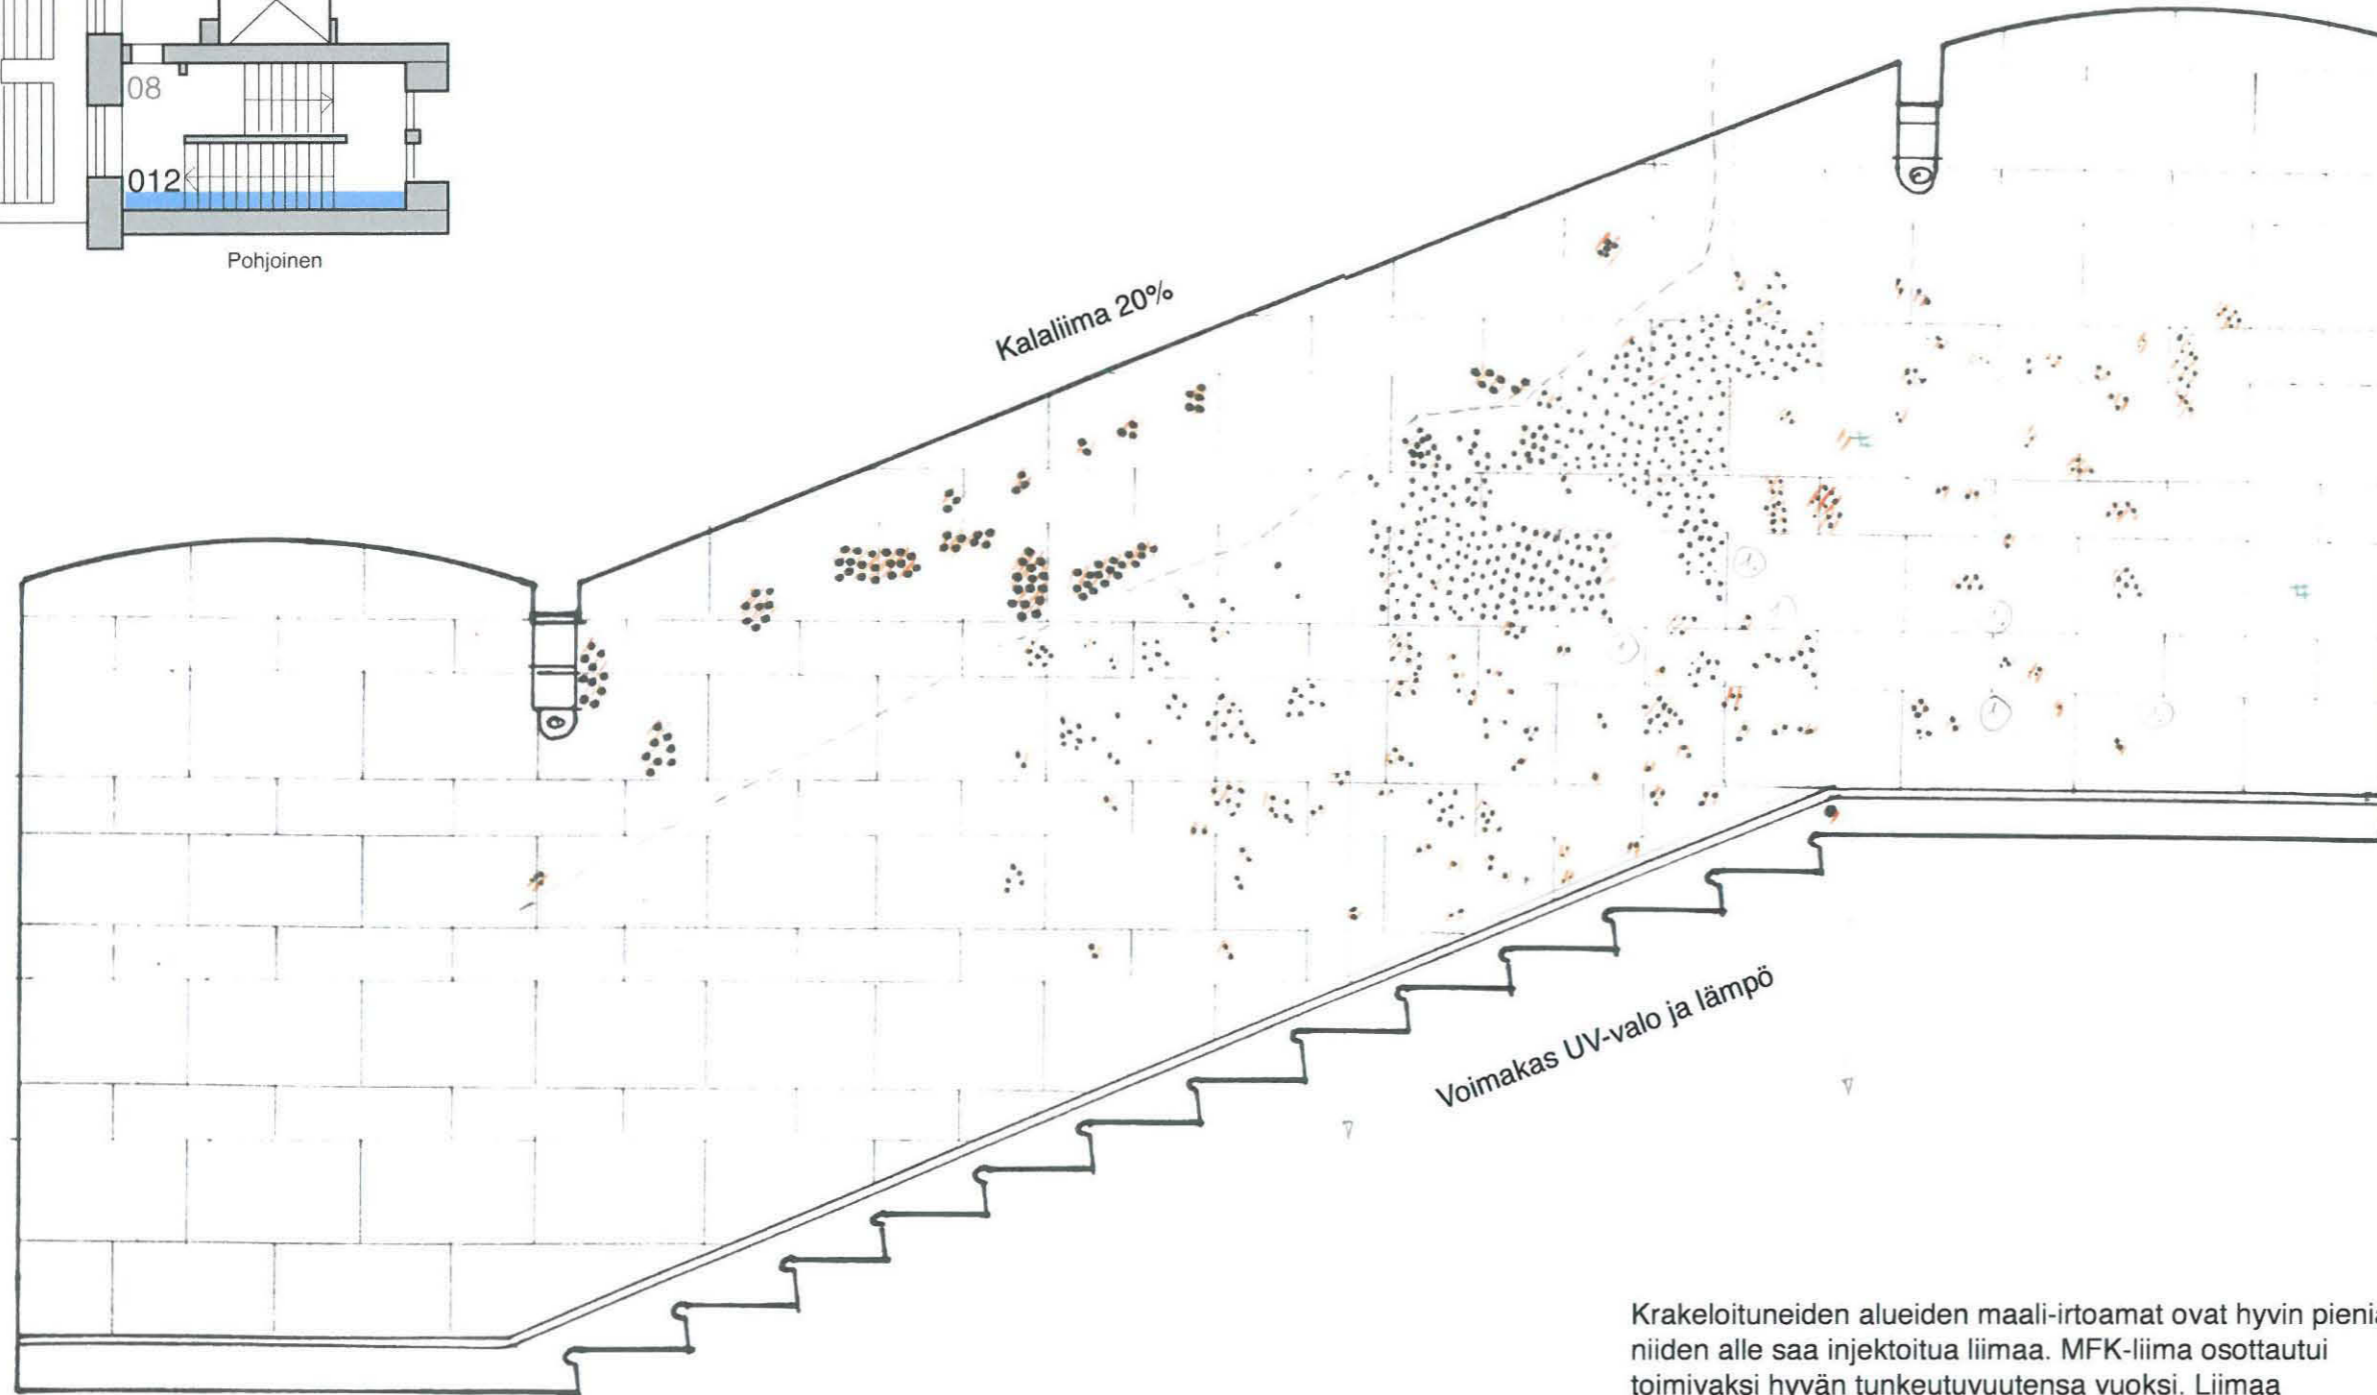
1. Suojaava pintavaha rikkonainen tai puuttuu

Krakeloituneiden alueiden maali-irtoamat ovat hyvin pieniä eikä niiden alle saa injektoidua liimaa. MFK-liima osottautui toimivaksi hyvän tunkeutuvuutensa vuoksi. Liimaa pyrittiin imeyttämään halkeamista.

Vanhat kiinnitykset ovat joitain muita kuin tiedossa olevalla vahalapatustekniikalla tehtyjä.

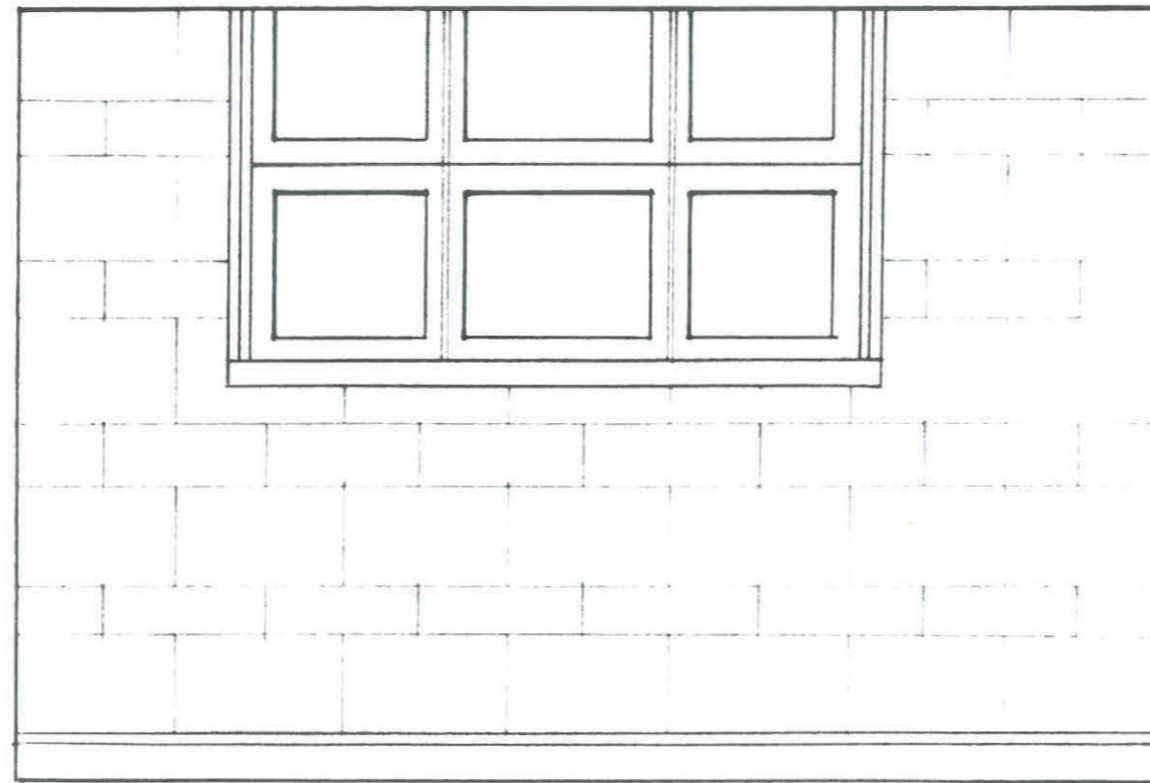
Ei kiinnitettävää. Joitakin kittihalkeamia on havaittavissa ikkunalaudan alapuolella.

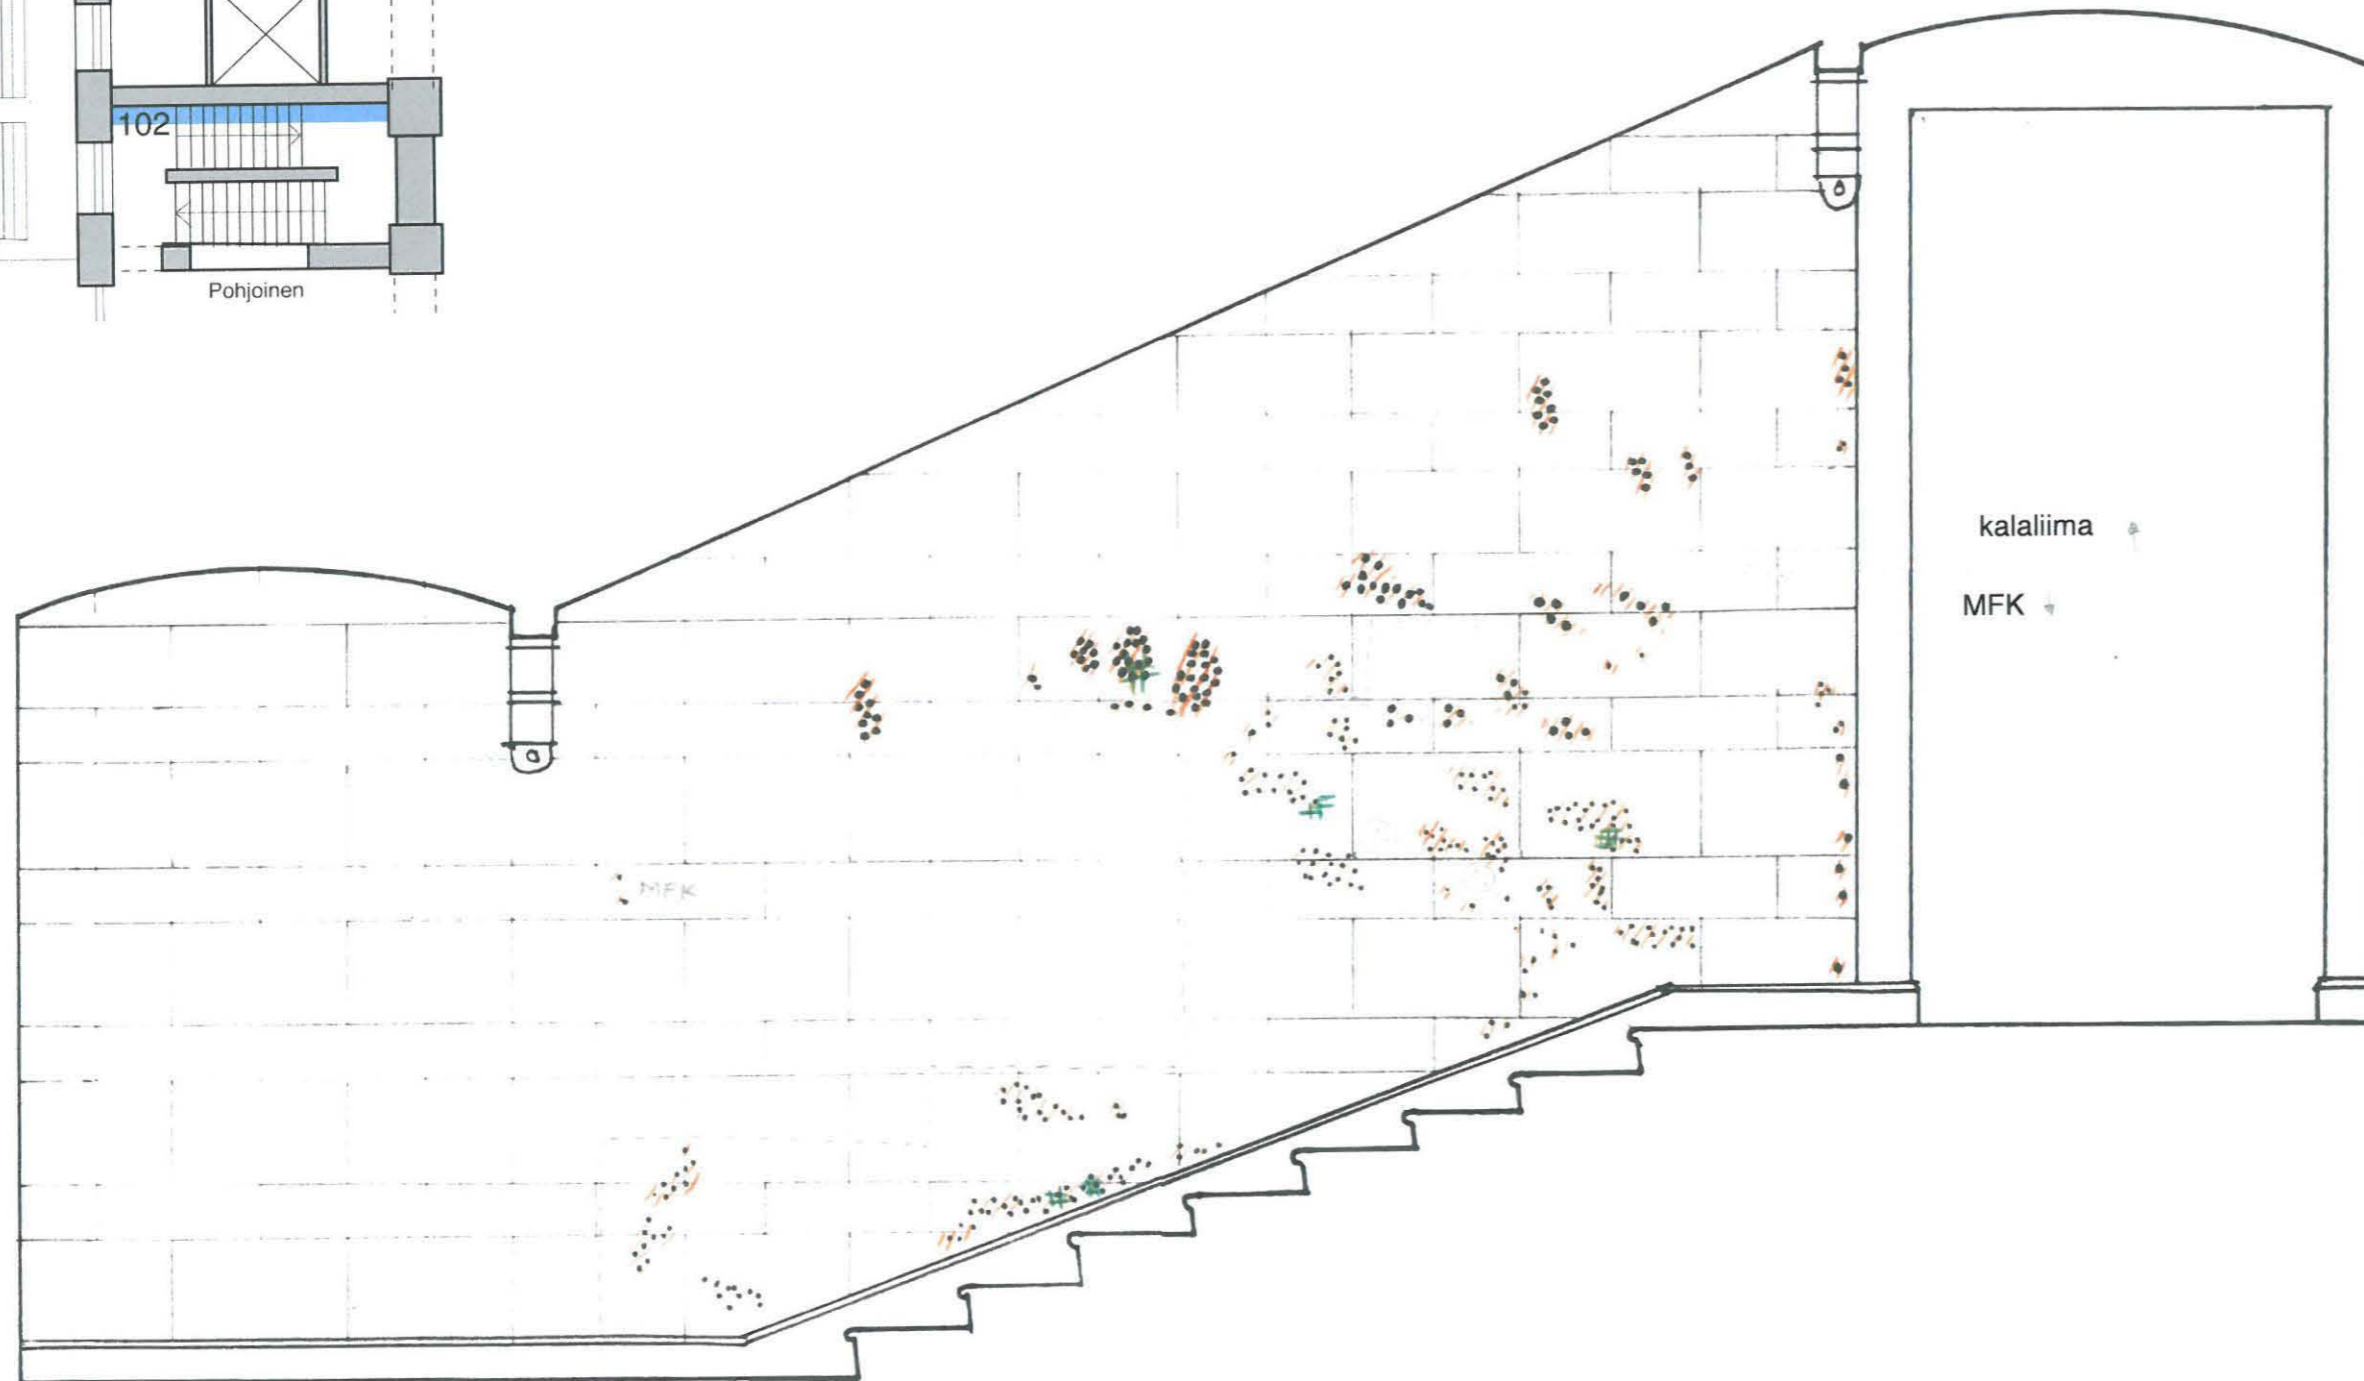
# PORTAIKKO 102b VÄRIKIINNITYKSET

1. Voimakkaita mattakohtia

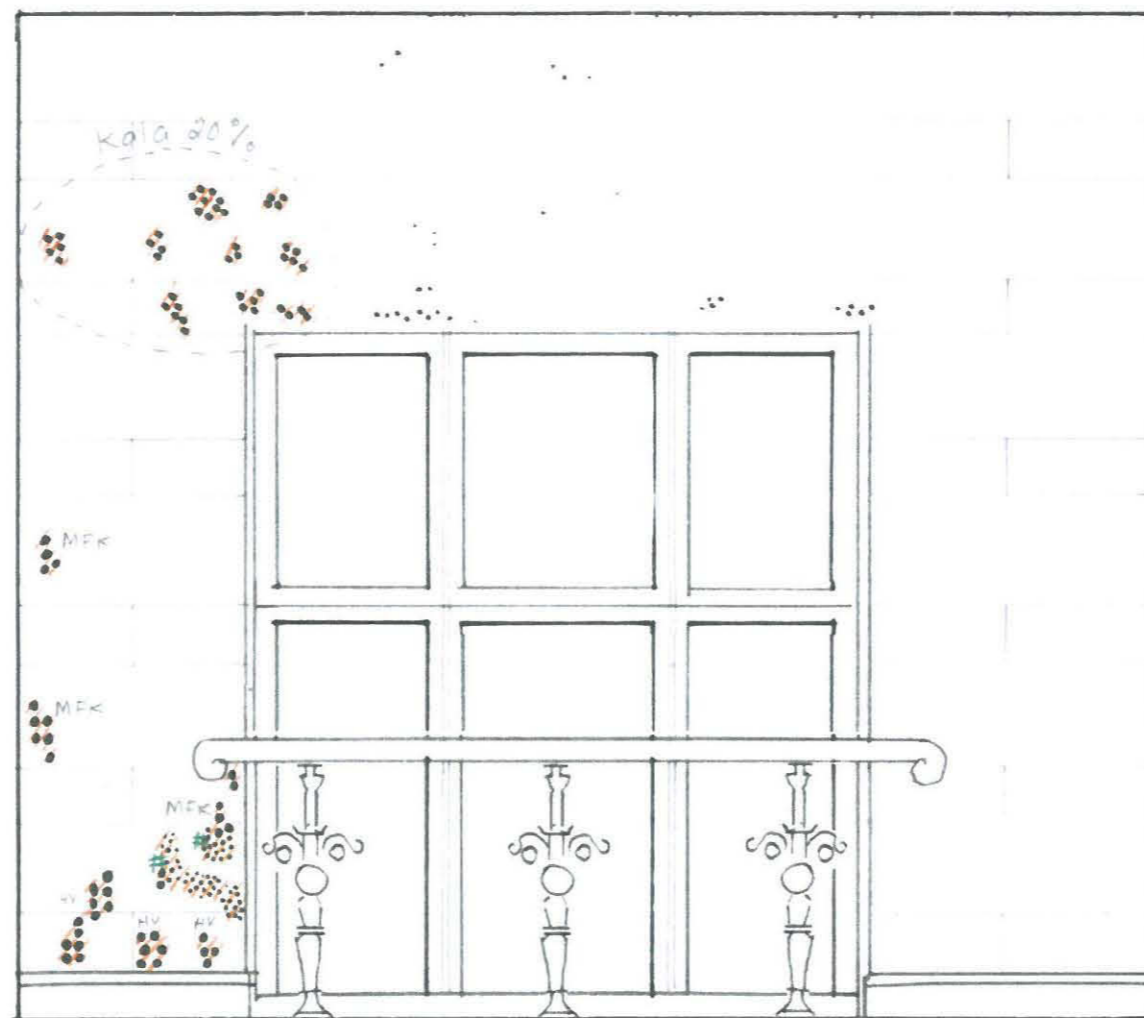
# PORTAIKKO 102c VÄRIKIINNITYKSET

Seinän yläosaan jäi kiinnittämättömiä väri-irtoamia

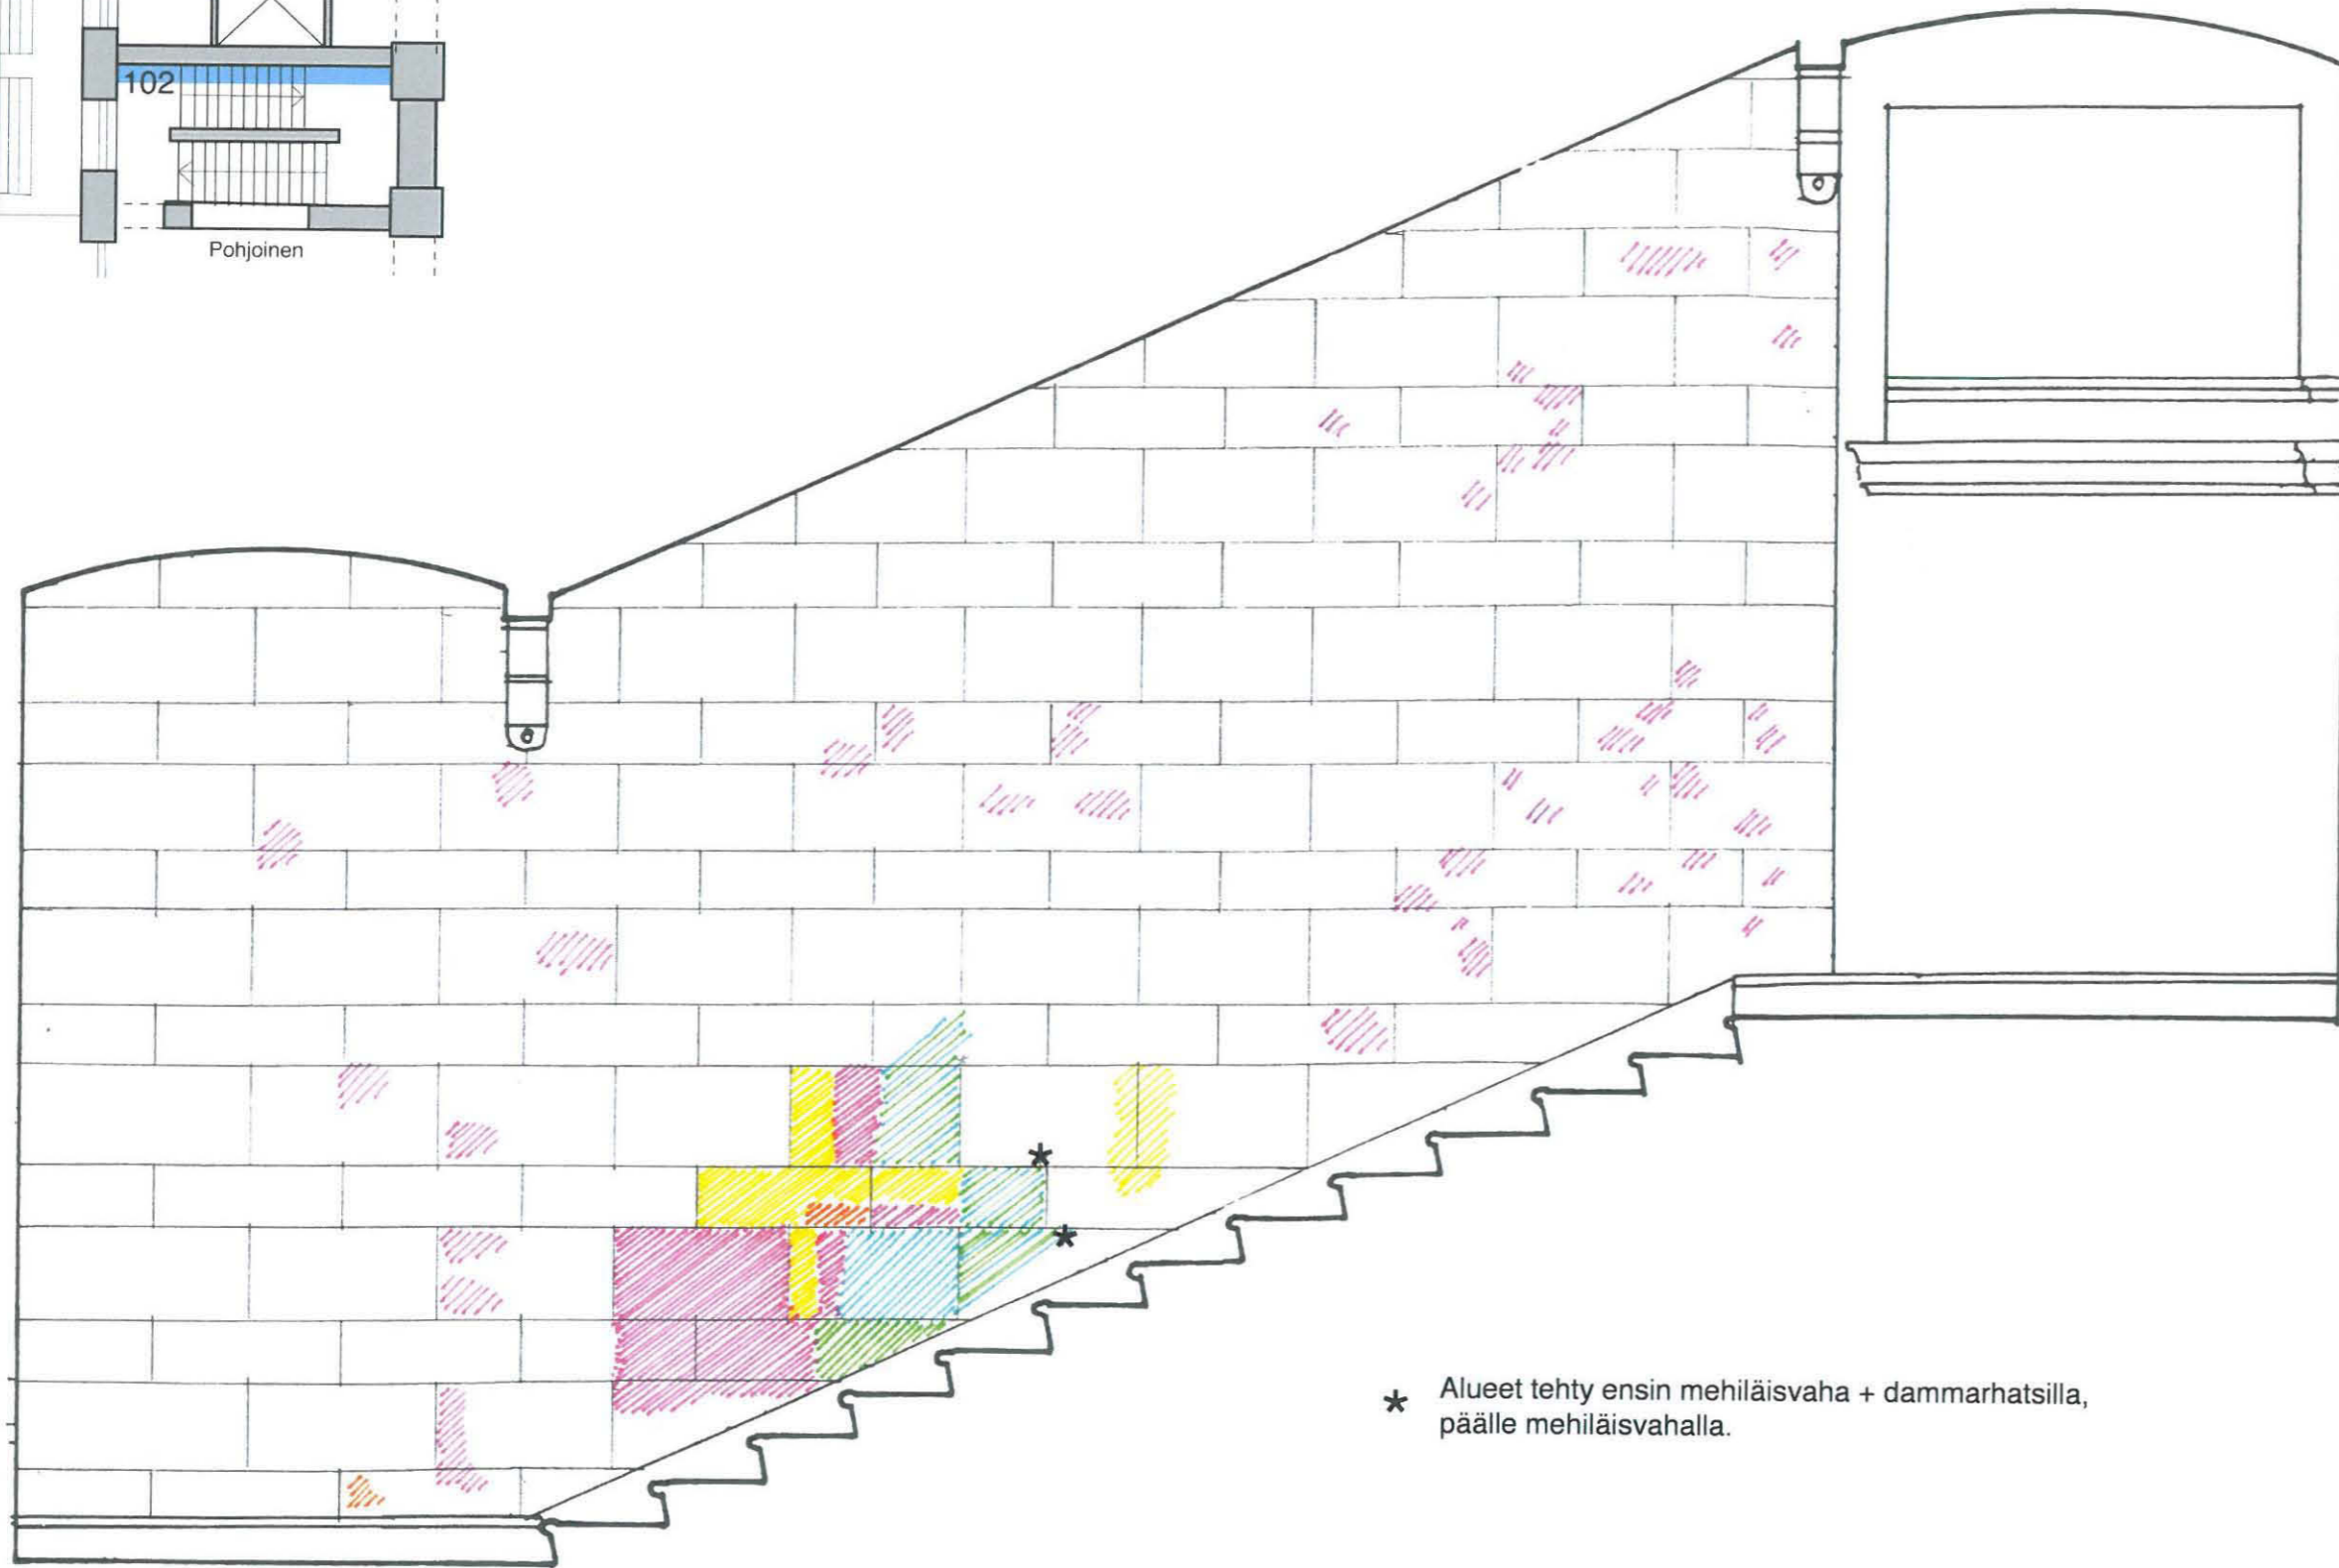
# PORTAIKKO 102d LIIMAKOKEILUT

- Mehiläisvaha + dammarharts
- Mehiläisvaha
- Kalaliima 20 %
- MFK
- HV 498

\* Alueet tehty ensin mehiläisvaha + dammarhatsilla, päälle mehiläisvahalla.

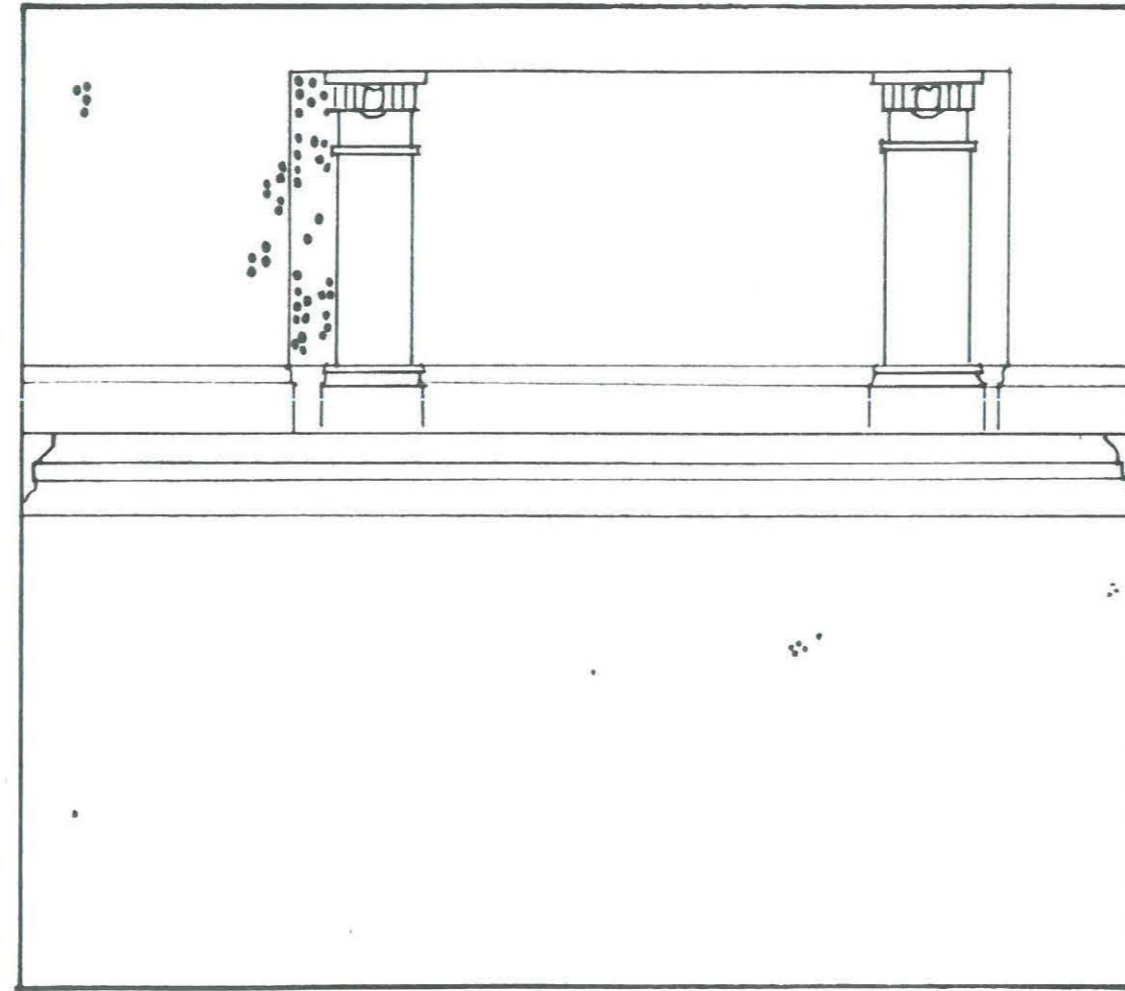
# PORTAIKKO 102e VÄRIKIINNITYKSET

Seinään ei ehditty tekemään värikiinnityksiä

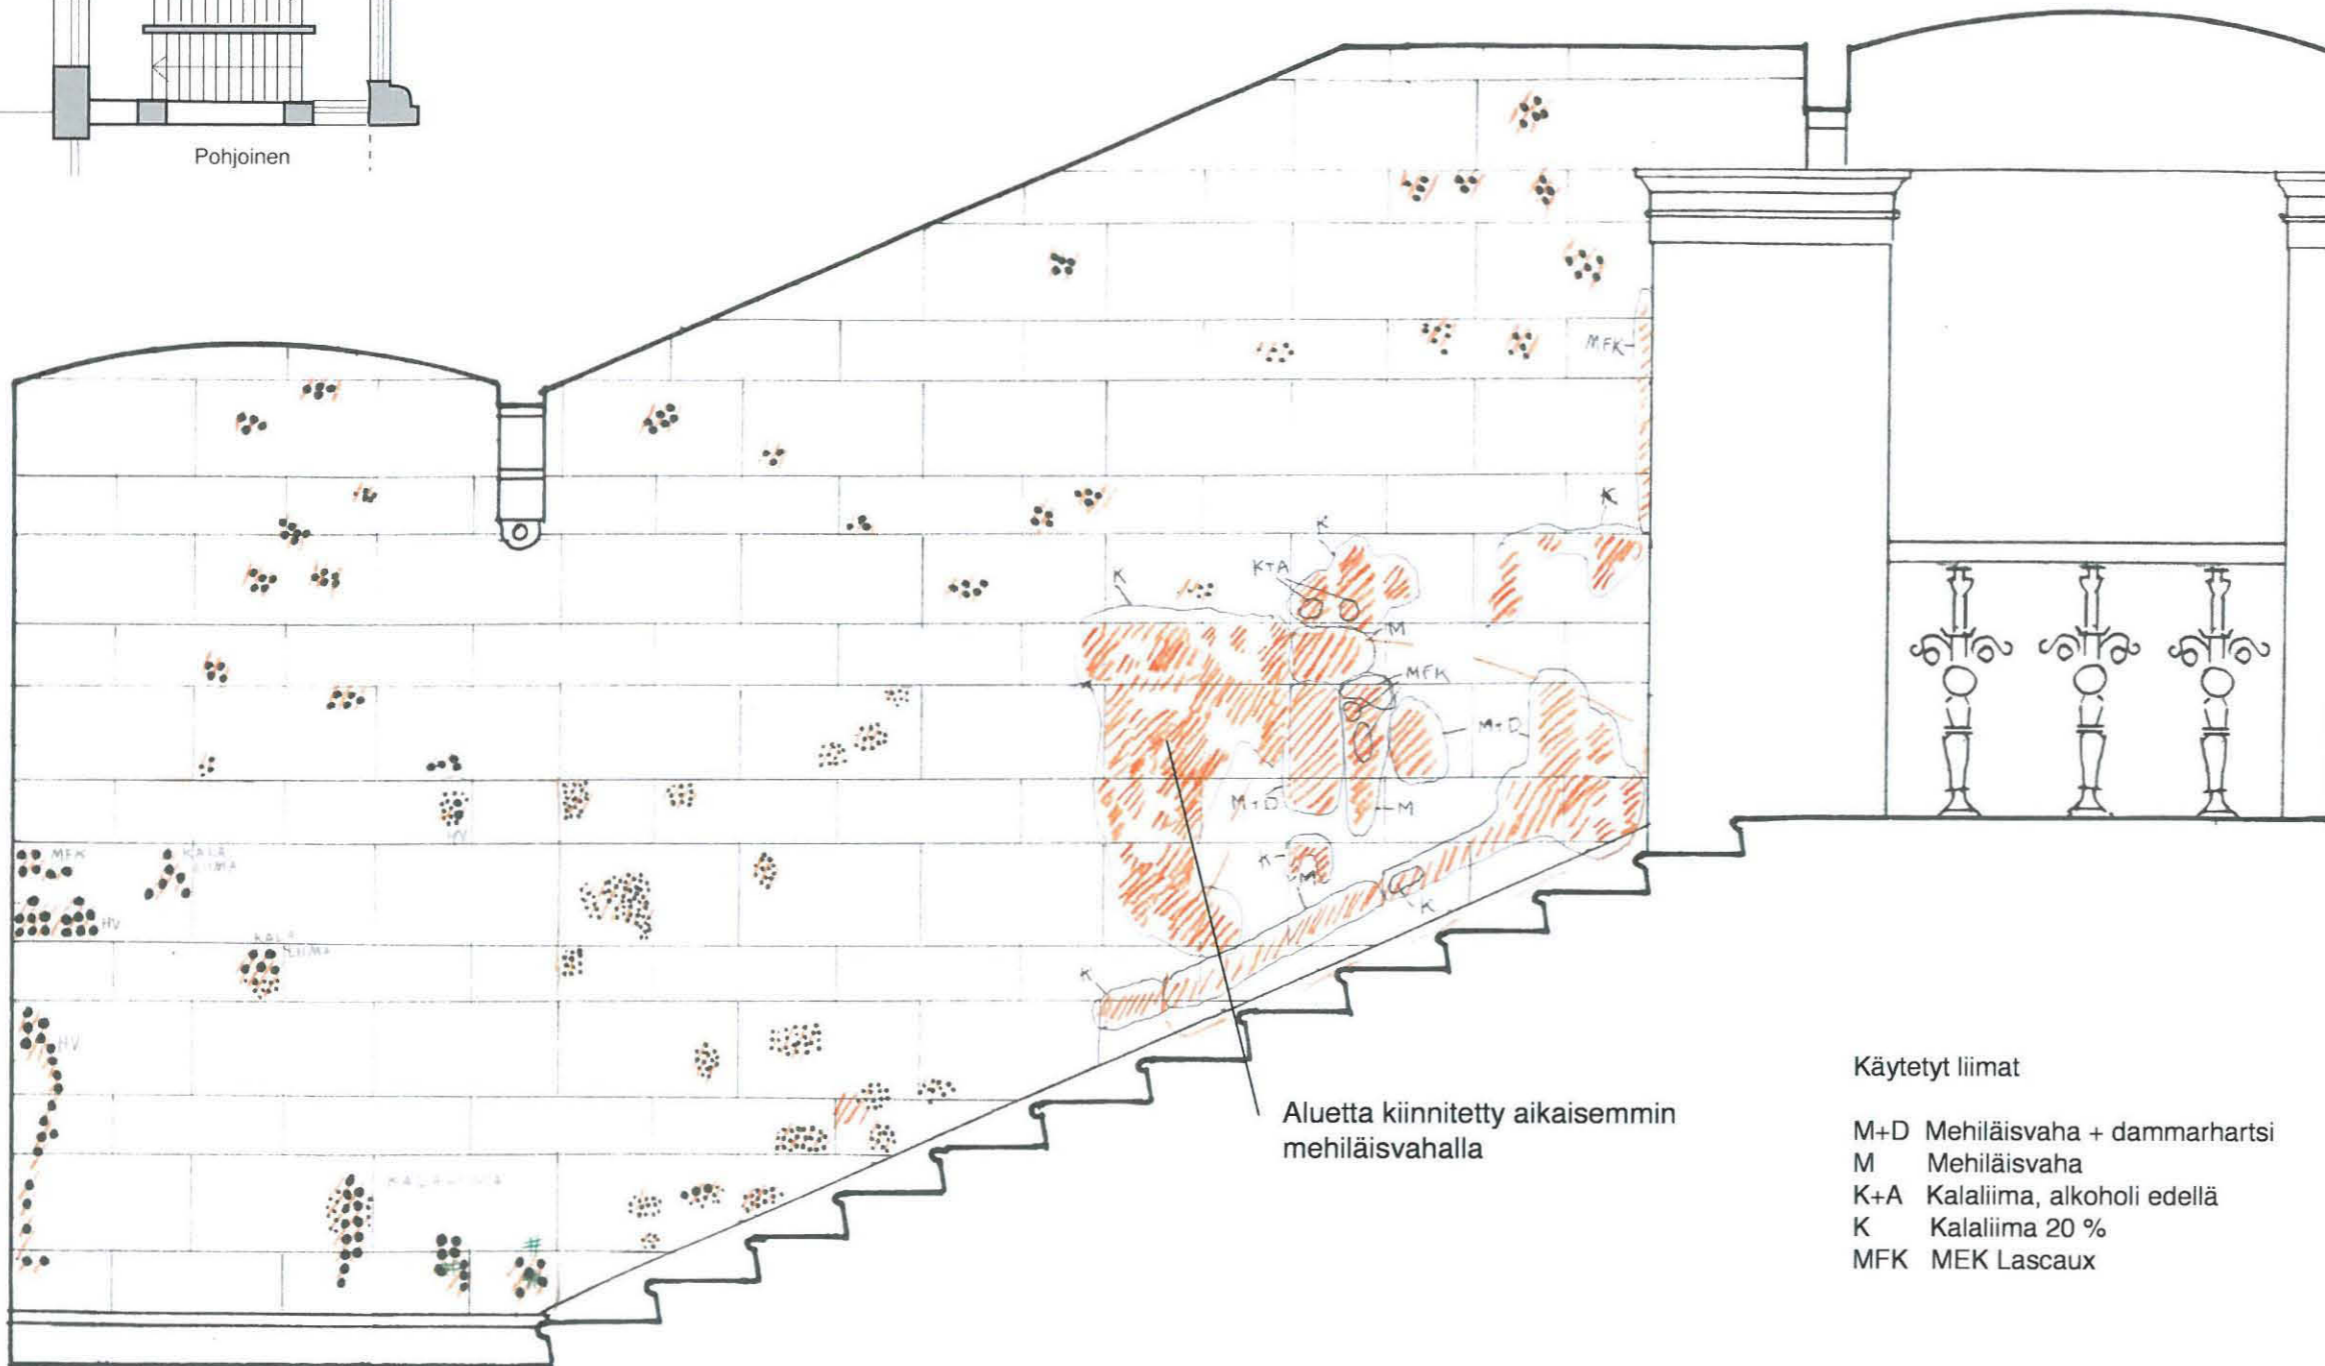
Aluetta kiinnitetty aikaisemmin mehiläisvahalla

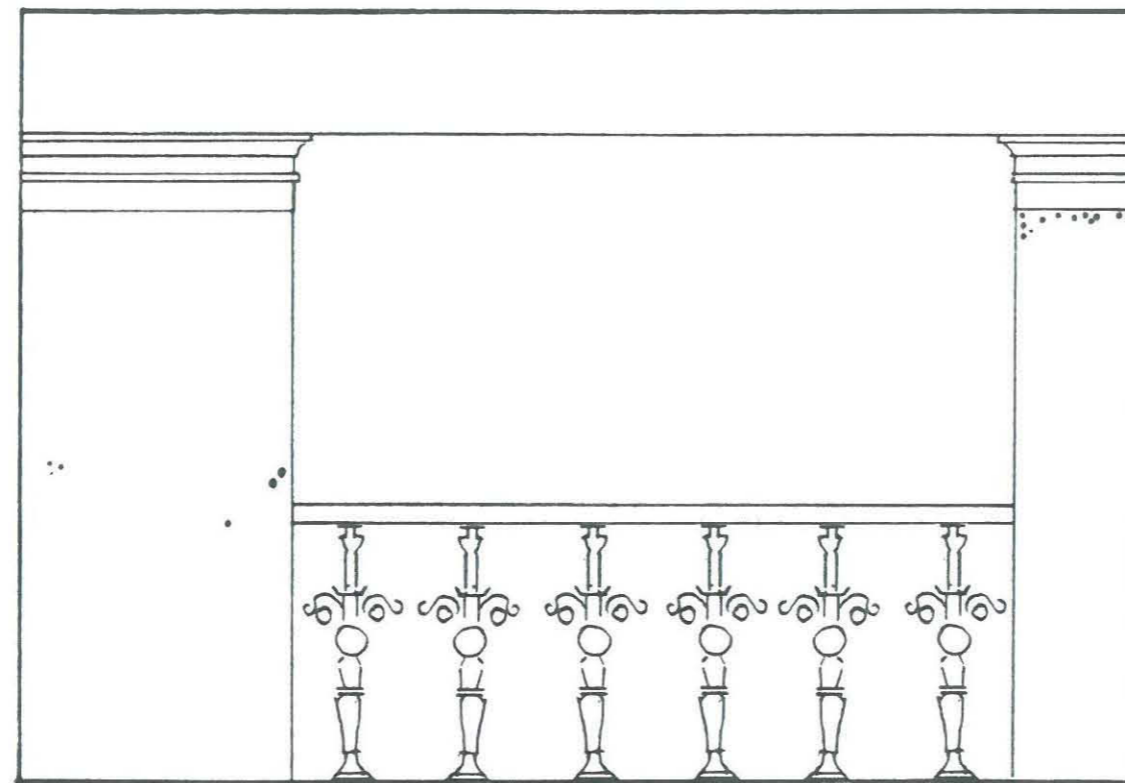
# PORTAIKKO 202d VÄRIKIINNITYKSET

Maali-irtoamia ei ehditty kiinnittää
