SÄÄTYTALO  
Takaportaikkojen marmorointipintojen värikiinnitys  
Pylväiden liimauskokeet

Raija Kaarto 2012

## MUUT KONSERVOITAVAT KOHTEET SÄÄTYTALOSSA 2012

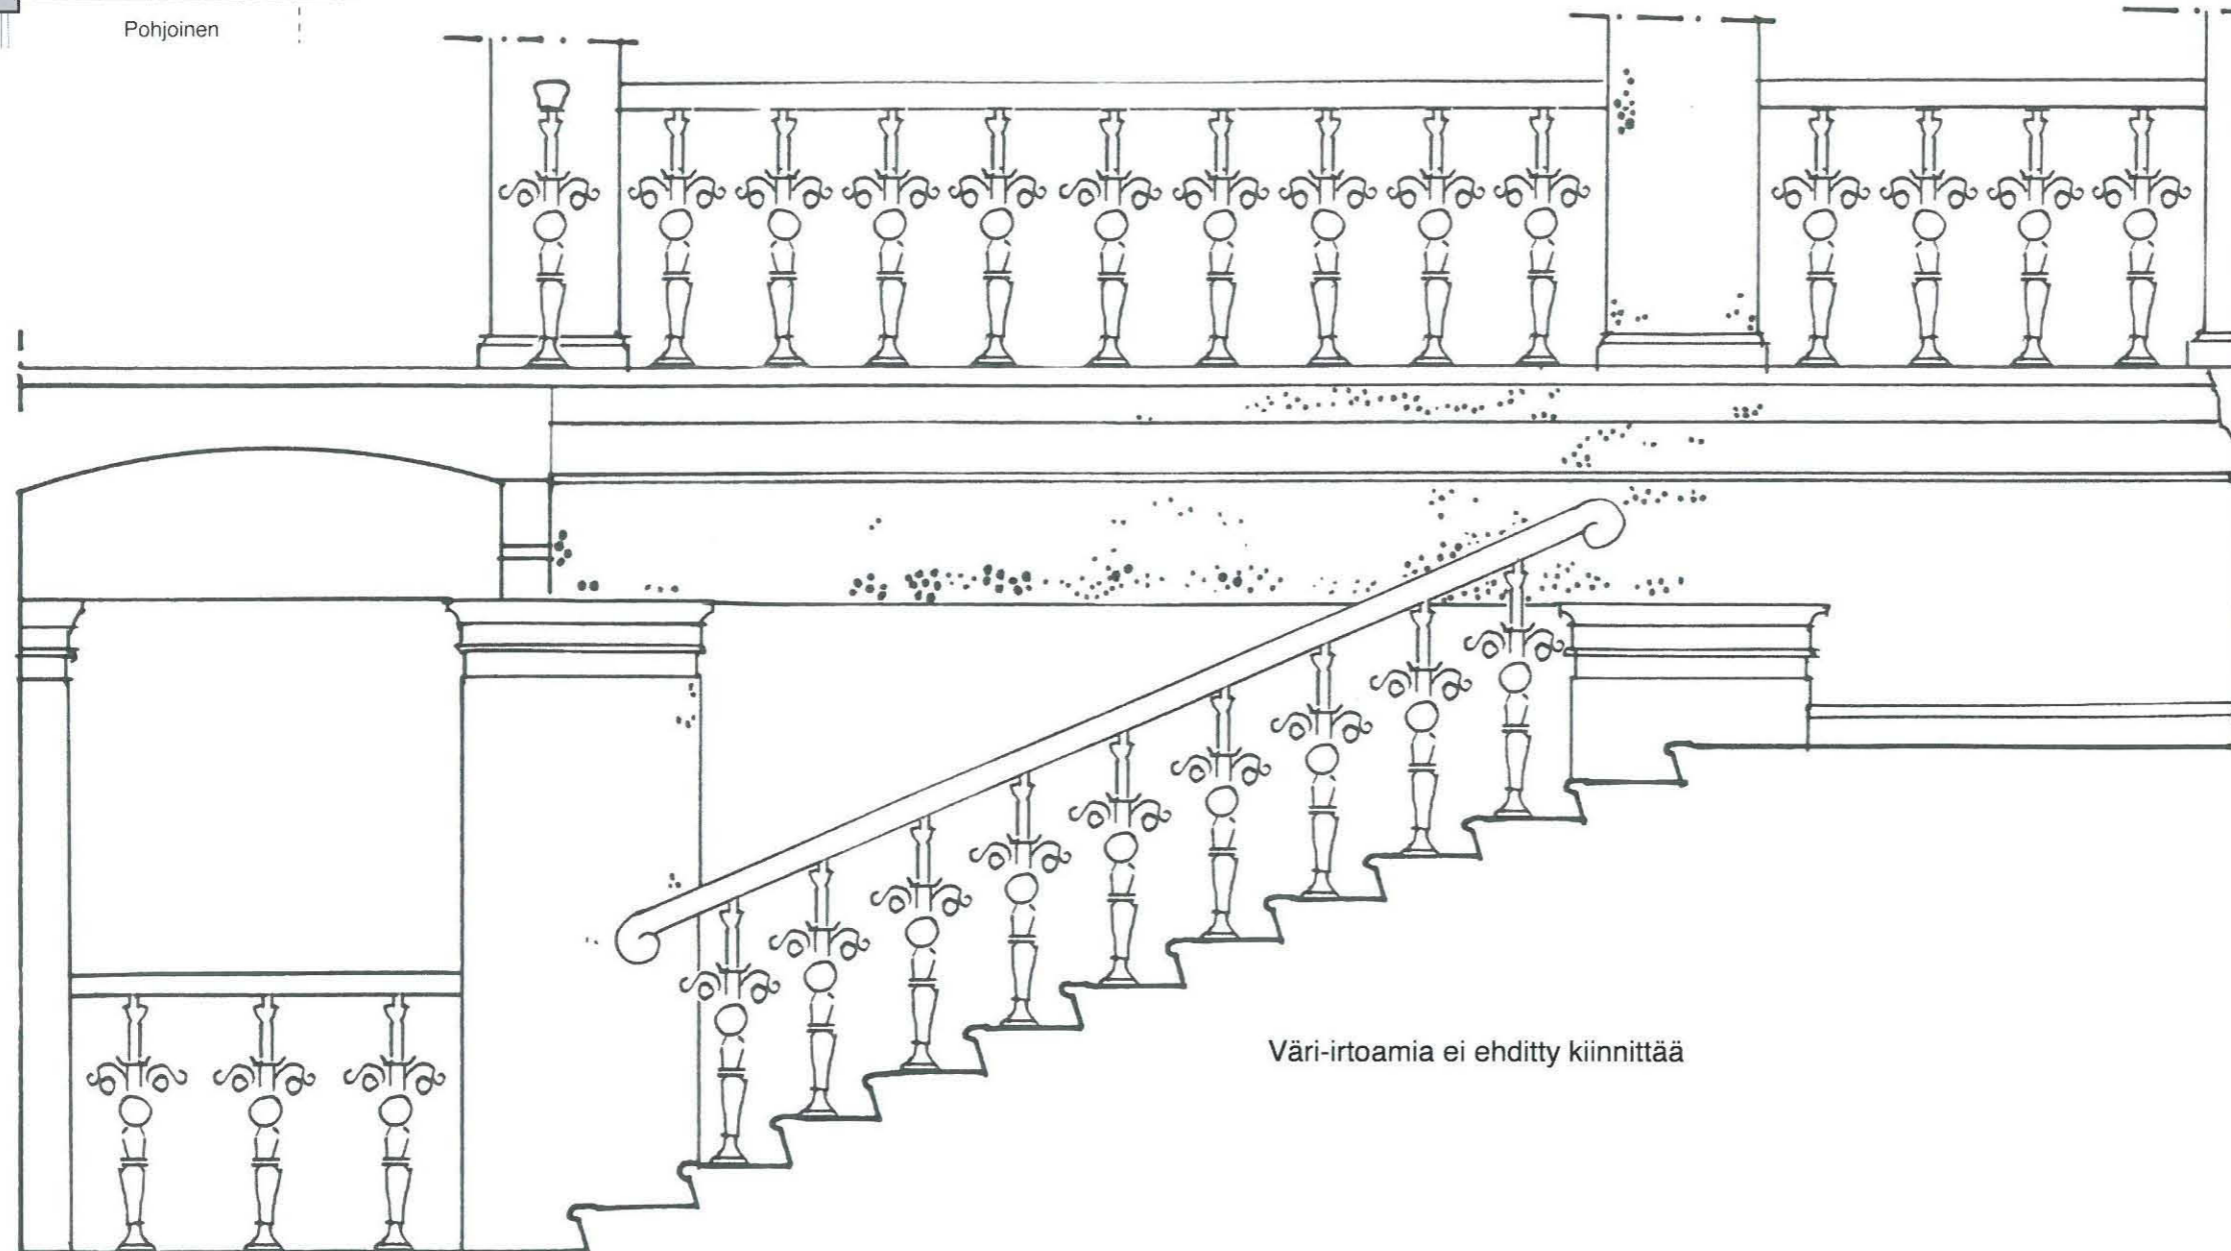
Väri-irtoamia ei ehditty kiinnittää

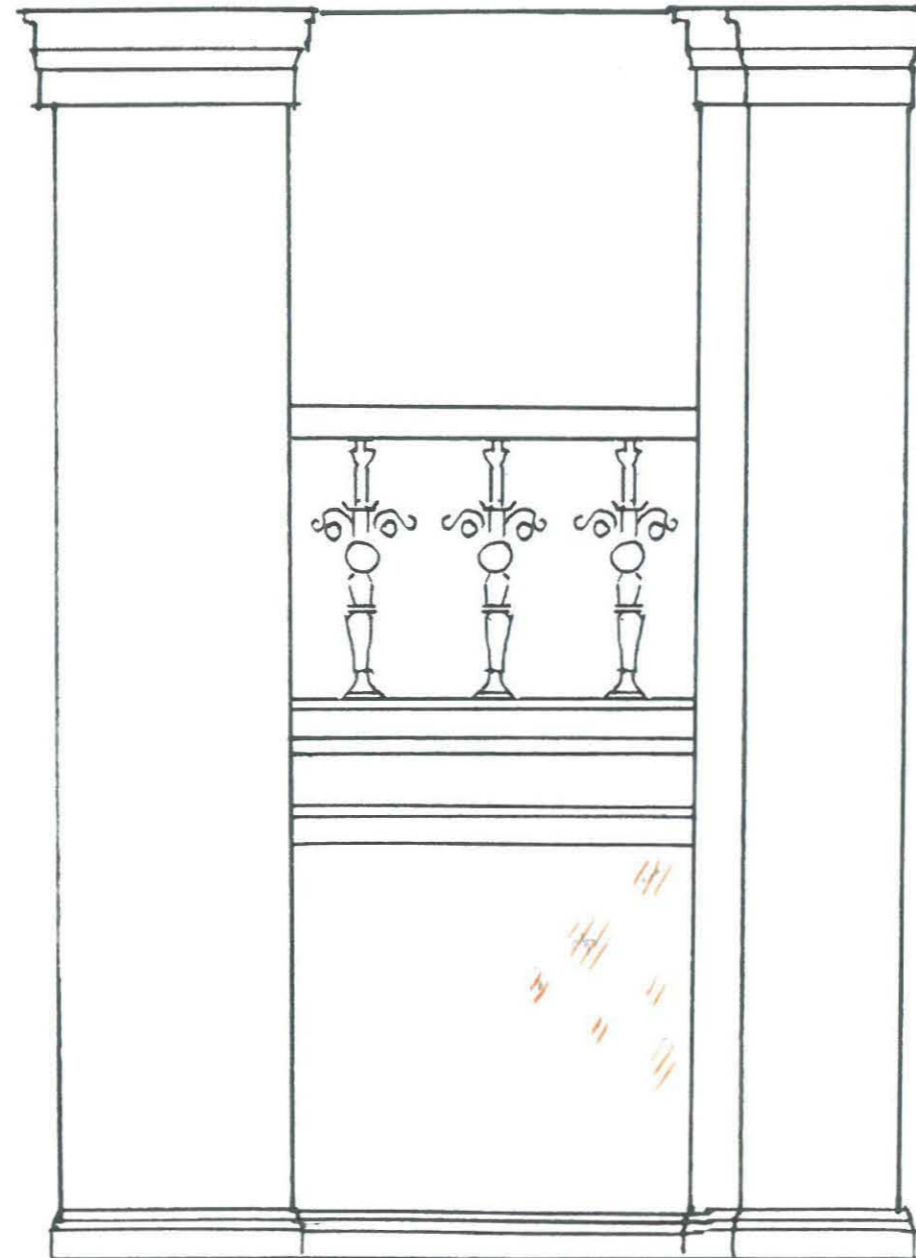
## AULAN 202a VÄRIKIINNITYKSET

Koska pinta kirkastui kiinnityskohdissa,  
puhdistettiin se kauttaaltaan kostealla kuitu-  
liinalla.

Kiinnitetyt alueet 2012  
liima Mowiol 15%

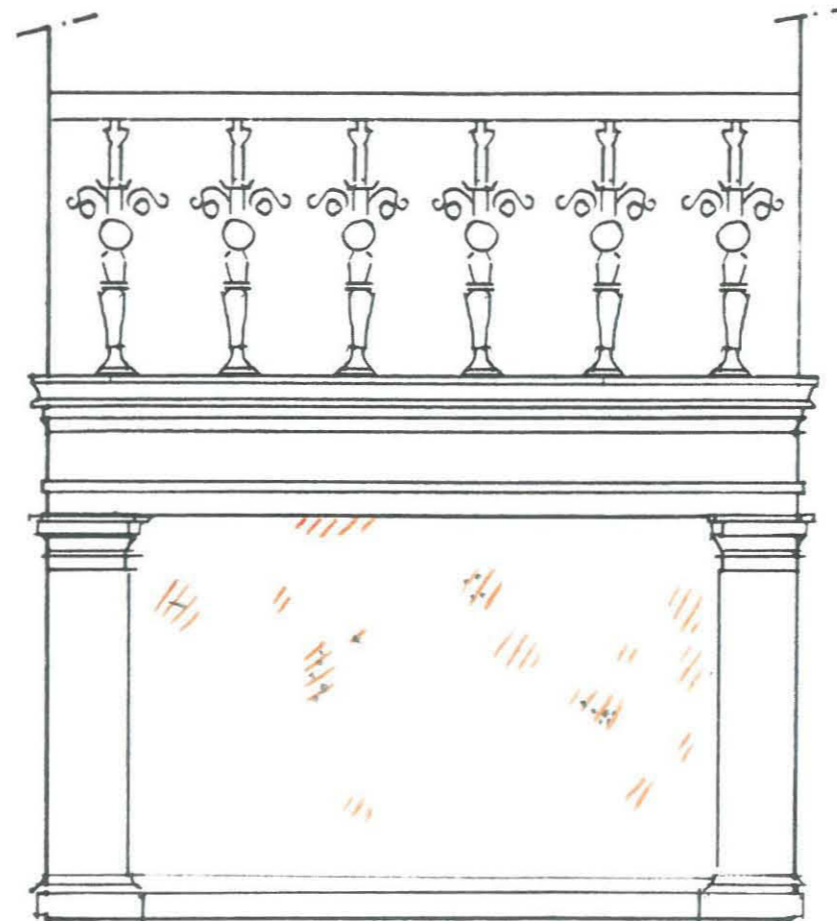
## AULAN 202b VÄRIKIINNITYKSET

Koska pinta kirkastui kiinnitetyissä kohdissa, puhdistettiin se kauttaaltaan kostealla kuituliinalla.

Ne kohdat joissa pohja oli näkyvässä retusoitii ilman kittäystä, koska maalinpuutoskohdat eivät olleet kovin syviä.

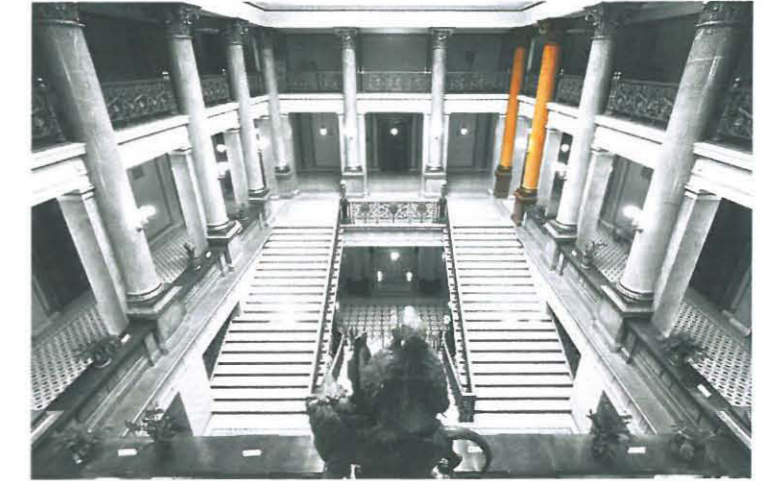
Porrashalli 200

Mehiläisvaha + dammarhartsii osoittautui hankalaksi käyttää. Vaha vaati suhteellisen korkean lämmön sulaakseen eikä se sittenkään oikein imeytynyt maalipinnan alle. Korkea lämpö aiheutti pintaan himmeitä alueita, joiden kiiltoa oli hankala palauttaa.

Pelkkä mehiläisvaha toimi edellistä paremmin mutta ongelmat olivat samankaltaisia. Takaportaikossa vahan pyyhkiminen tärpätillä poisti myös maalia ja vanhoja retusointeja.

Kalaliima 20% imeytyi ja toimi hyvin. Sen ainoaksi haittapuoleksi osoittautui se, että kalaliima liuotti alla olevan punaisen liimamaalin ja nosti sen pintaan. Punaista väriä jäihelposti halkeamiin ja pinta näytti siksi tuhruiselta.

Kalaliima liimasi hyvin mutta vaati melko pitkän lämmitysajan kuivuakseen, mikä puolestaan jätti pintaan jälkiä. Portaikossa kalaliima liuotti alimpana olevaa punaista liimamaalia, joka jäi krakelyyriin jättäen pinnan hieman suttuisen näköiseksi.

Lascaux'n MFK-liima osoittautui ominaisuuksiltaan erittäin hyväksi pylväiden konservointiin. Sitä käytettäessä pinta on puhdistettava huolellisesti ennen loppulämmitystä. Liima tarttuu nopeasti kiinni, mistä syystä lyhyt lämmitys riittää.

Lascaux'n HV 498-liima osoittautui sopivimmaksi paksummille irtoamille, joissa on laastia tai kittiä mukana. Se tarttuu pintaan nopeasti kiinni. Sitä on kuitenkin vaikea puhdistaa.

Vanhoja paikkauksia, jotka kiillottuivat vahauksen yhteydessä
