**HELSINGIN TUOMIOKIRKON RESTAUROINTI- JA KORJAUS-
PROJEKTI:**

HANKESELVITYS

14.08.1995

Helsingin seurakuntayhtymä. Kiinteistötoimisto

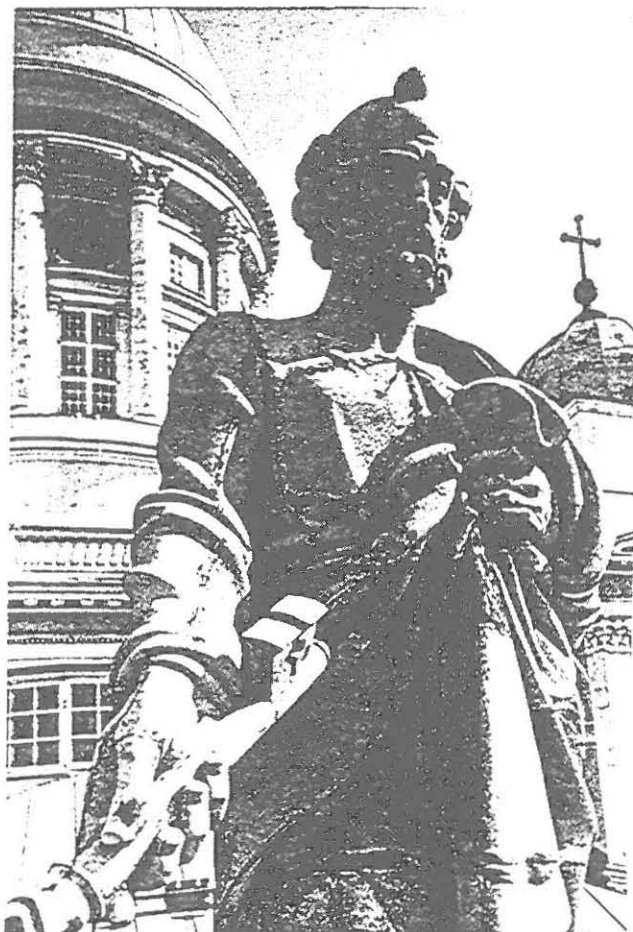
Jo ensimmäinen, vuonna 1991 suoritettu, kuntokatselmus osoitti, että tuomiokirkon sinkkiveistokset ovat kärsineet ilmastollisista olosuhteista.²⁶ Veistosten pinta on korrodoitunut ja kulunut. Vaikka sinkki itsessään on kestänyt suhteellisen hyvin tuomiokirkon olosuhteita, ovat veistosten eri osia yhdistävät juotokset vaurioituneet. Osa saumoista on auennut ja niitä on myös aika-ajoin korjailtu. Auenneet saumat ovat aiheuttaneet sen, että vesi on päässyt tunkeutumaan veistosten sisään, jolloin takorautaisten tukirakenteiden ruostuminen on alkanut ja kiihtynyt. Tätä ruostumista on tapahtunut myös kondensoitumisen kautta, sillä jossain korjausvaiheessa on veistosten vaipan ja jalustan välinen tuuletusrako suljettu kittaamalla tai peittämällä jalustan alapuolinen rako sokkeliosuuden lyijylevyllä.

Veistosten sisäisiä tukirakenteita on tutkittu kahteen otteeseen endoskooppikameran avulla ja tutkimuksissa on voitu havaita, että rakenteet ovat pahoin vaurioituneet etenkin alaosistaan, läheltä jalustakiinnitystä. Alunperin n. 60 mm paksusta keskustangosta on jäljellä enää n. 40 mm vahva ydinosa, joka sekin on pinnaltaan ruosteinen. Keskustangossa on nähtävissä pystysuoria halkeamia. Sisäiset tukirakenteet ovat merkittävästi menettäneet lujuuttaan ja siksi ne eivät enää vastaa alkuperäistä tarkoitustaan.

Noin 20% veistosten juotossau-
moista on auennut.

Veistosten sinkkipinta on kulunut n. 0,5-1,0 mm:n syvyydeltä. Juotokset näkyvät harmaata sinkkipintaa vasten lähes mustina, mikä aiheuttaa sen, että veistosten yleisilme on epäesteettinen.

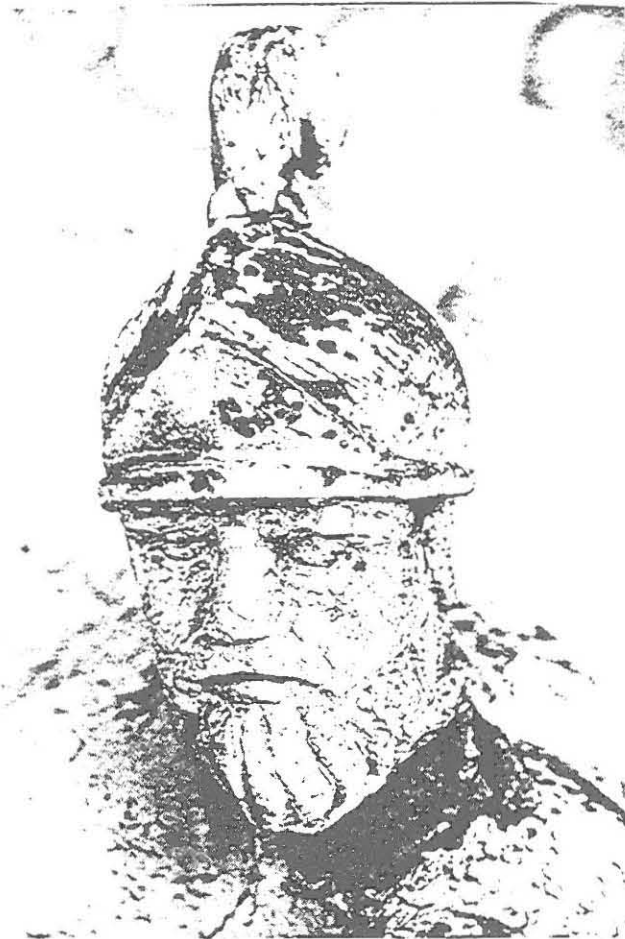
den kannalta katsoen. Kiireellisiksi todettujen reliefien konservointitöiden yhteydessä vuonna 1994 tutkittiin tarkemmin kipsiveistosten vaurioiden syitä, käytettyjä korjausmateriaaleja ja -menetelmiä ja pyrittiin etsimään sopivimmat konservointimateriaalit. Lähempi tutkimus osoitti, että kaikki reliefit olivat menettäneet osan taiteellisesta ilmaisuvoimastaan moneen kertaan paksulla maalilla toistettujen pintakäsittelyjen vuoksi. Paksut maali-kerrokset olivat halkeilleet ja sallineet veden imeytyä kipsipintaan saakka. Horisontaalit kipsipinnat olivat paikoin sienimäisesti syöpyneitä. Pakkasvauriot olivat kiihdyttäneet rapautumista.

Mekaanisesti suoritettun maalipinnan poiston jälkeen voitiin havaita, että alkuperäinen kipsi (Plaster of Paris) oli suhteellisen hyväkuntoista huolimatta lukuisista täytöistä ja pintakäsittelyistä. Korjausvaiheissa on käytetty hyvin erityyppisiä materiaaleja, joista toiset ovat olleet aivan liian kovia. Kovan ja pehmeän materiaalin väliin on aikojen kuluessa syntynyt halkeama, josta vesi on päässyt tunkeutumaan veistosten taakse.

Kipsireliefit ovat olennainen osa Engelin alkuperäisen kirkkosuunnitelman julkisivudekoraatioista. Niiden menetys merkitsisi uhkaa tuomiokirkon vanhimman arkkitehtonisen suunnitteluvaiheen säilymiselle. Kipsireliefiin materiaali vaatii jatkuvaa ja asiantuntevaa huoltoa. Tarkoituksenmukainen huolto-ohjelma laaditaan konservointitöiden yhteydessä ja niiden aikana tehtävien tutkimusten pohjalta. Kipsireliefiin pintasuojaus ja reliefien kunnan jatkuva tarkkailu estävät tarpeettomien vaurioiden synnyn ja edesauttavat reliefien säilymistä.

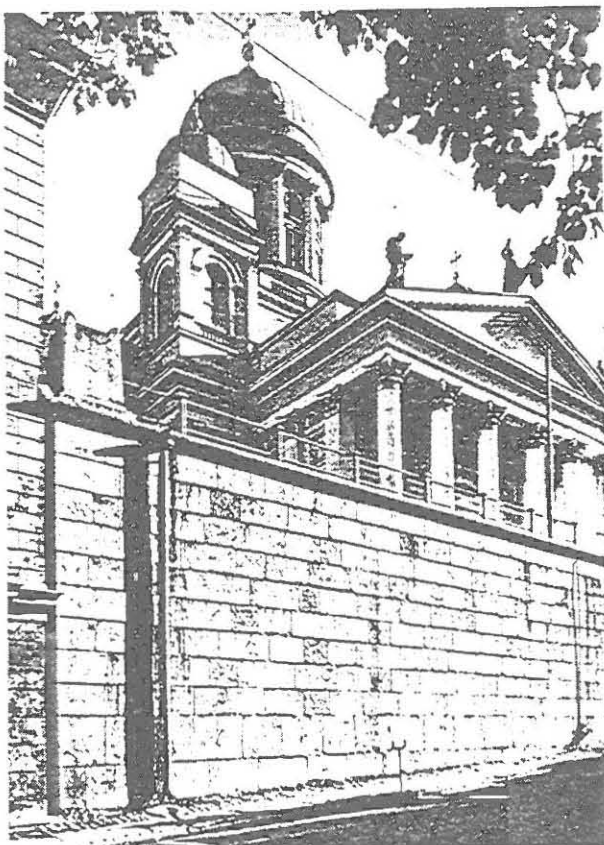
Vesikaton katteissa on havaittu vääntymisiä ja halkeamia, kiinnityksen irtoamista. Lisäksi osa vesikourujen ja syöksytornien kiinnityksistä on pettänyt.
