HELSINGIN TUOMIOKIRKON JULKISIVURELIEFIT  
KUNTOTUTKIMUSRAPORTTI 17.11.1992  
Oy Ars Longa Ab Mirja Kanerva/Thorborg von Konow

## LAUSUNTO TUOMIOKIRKON ARKKITEHTONISISTA KIPSIKORISTEISTA

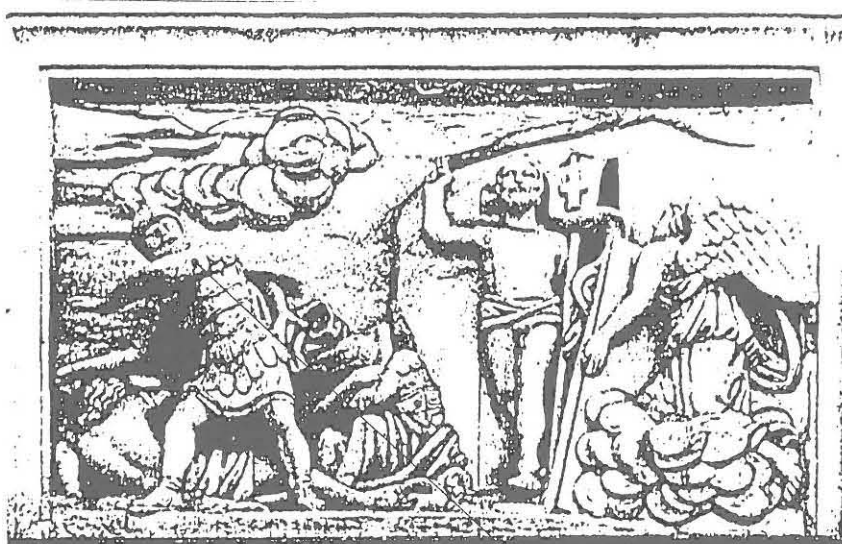
K5

Huomiot: Vasemmassa reunassa olevan sotilasfiguurin käsi on olkapäästä irti. **Vaarallinen!** Käden sisällä on asianmukaiset rautalankatuet, mutta koska suuria kipsipaloja puuttuu, ovat nämä tuet päässeet ruostumaan. Reliefin maalipinta lohkeilee kauttaaltaan ja veistoksessa on näkyvissä eri-ikäisiä korjauksia.

"KÄSIVARSI IRTI,  
ULKONEVA OSA"

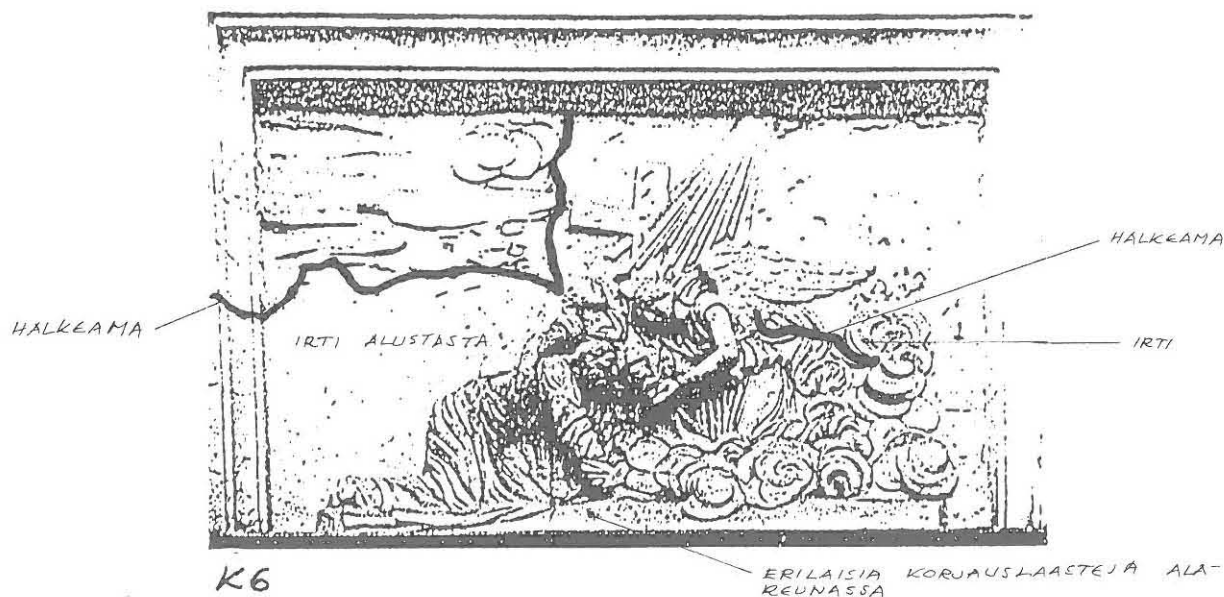
Huomiot: Reliefiä on korjattu useissa eri yhteyksissä ja hyvin tökerösti. Korjauslaastina on käytetty sekä sementti-, kalkki- että tuhkapitoista laastia. Tuhkapitoista laastia on näkyvissä erityisesti reliefin oikeassa alakulmassa sementtilaastin alla. Luultavasti joitakin paikkauksia on tehty myös kipsillä. Alareunan täydennykset on tehty kalkkilaastilla.

**Reliefissä on** näkyvissä pahoja murtumia ja siinä on **eräitä irtoamassa olevia osia**. Veistoksessa on useita halkeamia, ks. piirros, ja se on paikoin irti alustastaan.

Maalipinta on kauttaaltaan hilseilevä. Alkuperäinen kipsi-

pinta on paikoin kulunut kuopille.

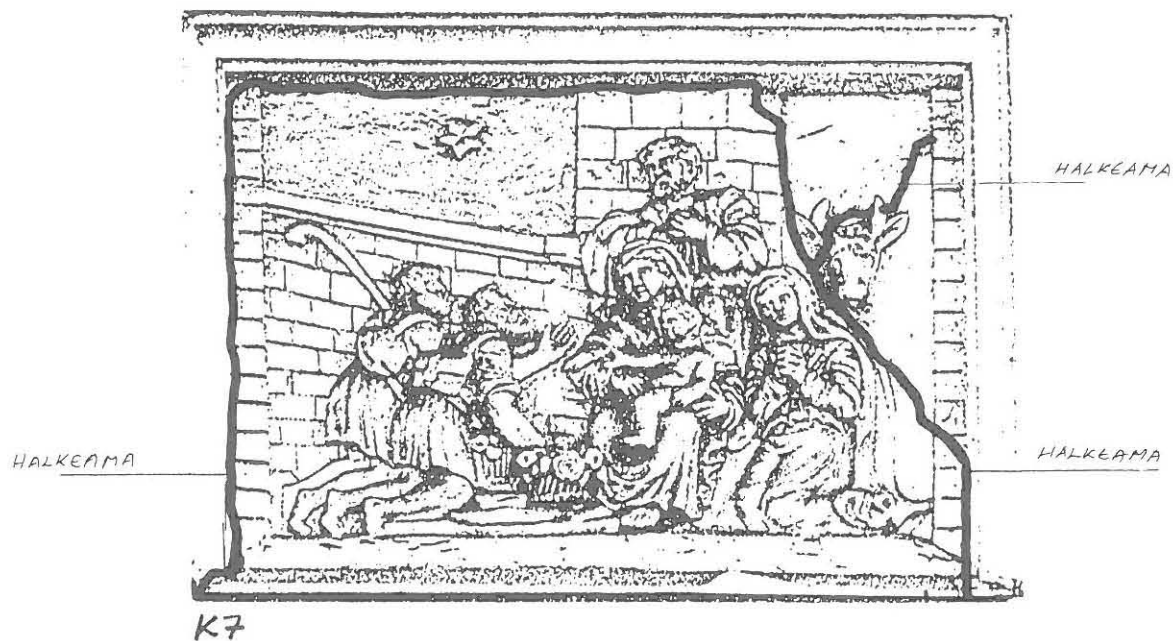
- Reliefi: Paimenet kumartavat Jeesus-lasta (K7)  
 Sijainti: Läntinen julkisivu, eteläkulma  
 Huomiot: Reliefin maalipinta on kauttaaltaan krakeloitunut, mutta yleiskunto on silti suhteellisen hyvä. Kuva-aihetta kiertää piirroksen osoittama halkeama.

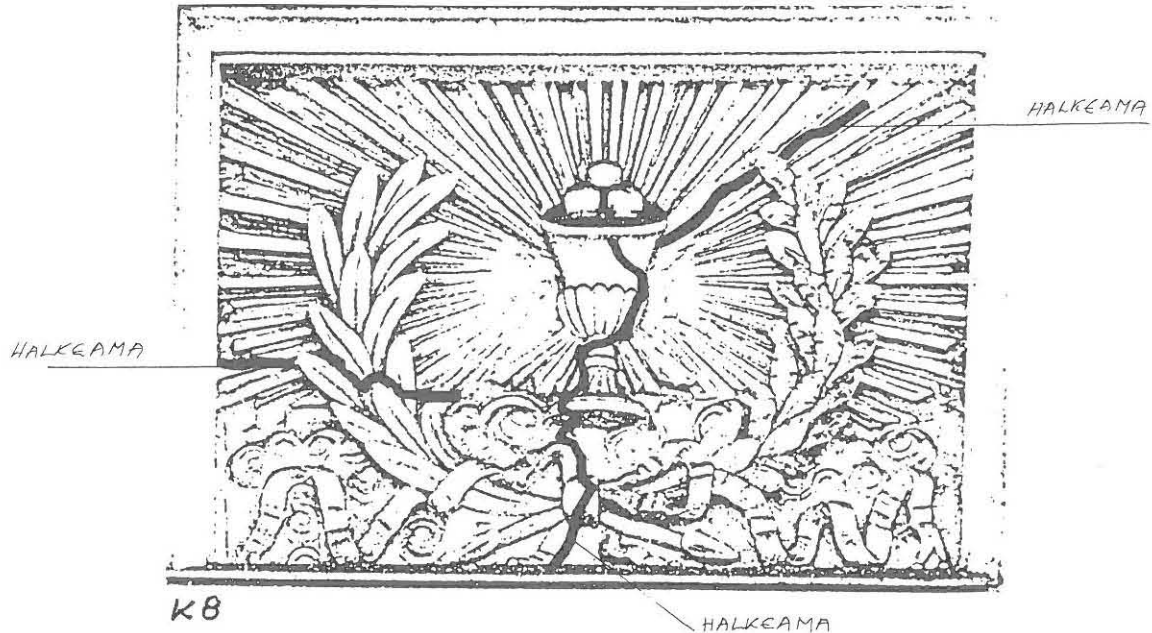
Huomiot: Reliefin yleiskunto on kohtuullinen, vaikka maalipinta hiukan irtoileekin. Korjauksia ei ole näkyvissä. Halkeama keskellä alhaalla, vasemmassa sivussa ja oikeassa yläkulmassa, ks. piirros

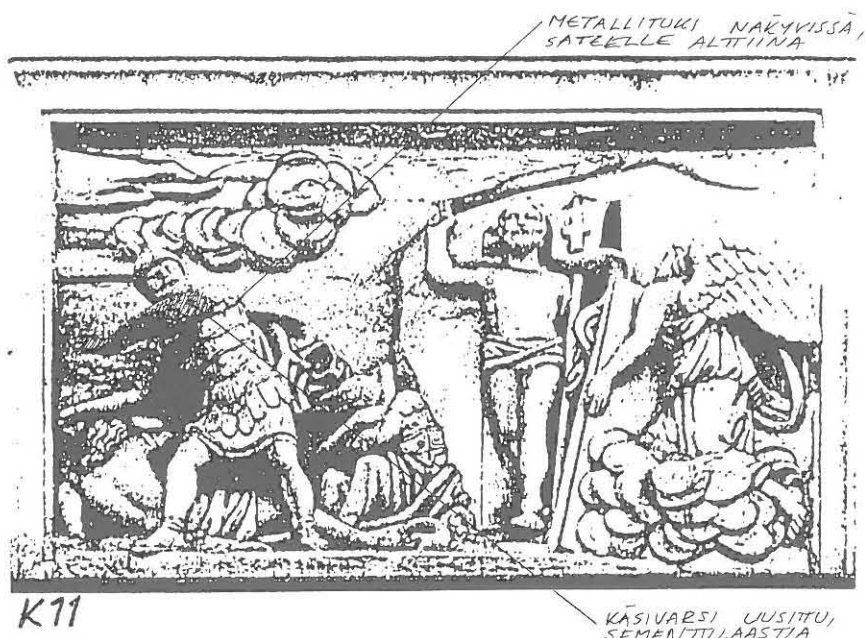
Huomiot: Sotilasfiguurin käsivarsi on uusittu sementtillaastista. Sellässä on näkyvissä kuoppa ja metallituki. Veistokseen on sinne tänne lyöty nautoja (kannan  $\varnothing$  10 mm), joista on aiheutunut ruostetahroja. Maalipinta hilseilee.

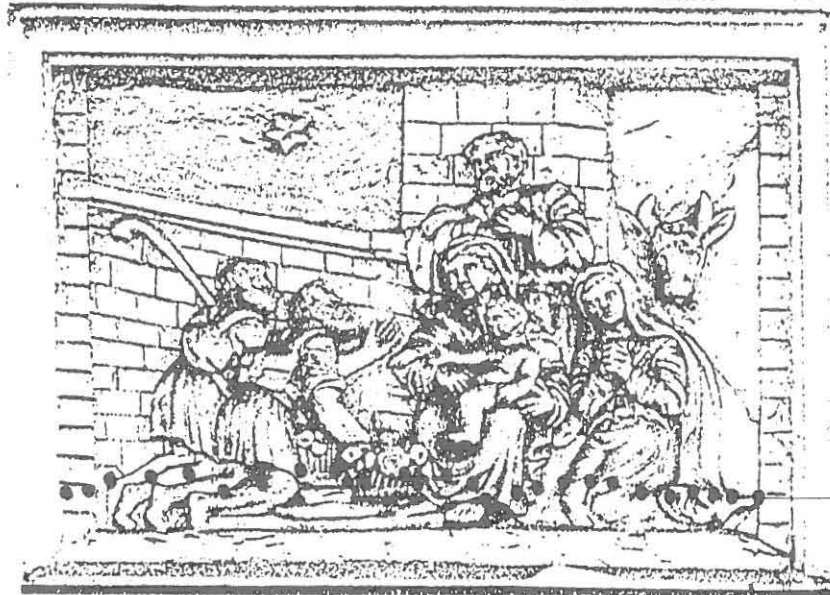
K22

Huomiot: Reliefiin on naulattu, n. 30 cm:n korkeudelle alareunasta, tiheä rivi nauloja, joiden kanta on halkaisijaltaan n. 10 mm. Naulojen yhteydessä on näkyvissä myös rautalangan pätkiä. Ruostevaurioita. Maalipinnassa on siellä täällä krakelointia, mutta pinnan yleiskunto on suhteellisen hyvä.

NAULARIVI

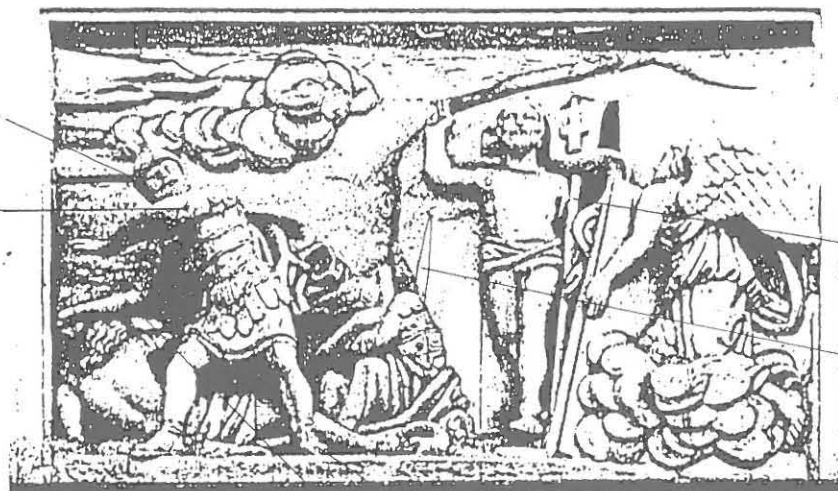
K23

Huomiot: Vasemmassa laidassa olevan sotilasfiguurin käsivarsi on irti, joskaan ei aivan putoamassa. Veistoksesta puuttuu paljoja, mm. sotilaan jalkaterä ja oikea käsi ovat pudonneet. Vasen käsi on korjattu. Pää on ollut irti ja se on korjattu, varsin tökerösti. Kipsipinta on veden kuopille syövyttämä.

PÄÄ KIINNITETTY UUDELLAEN RAIKOILLEEN

IRTOA-HASSA

VARSI POIKKI

SYÖPYNYT

KÄSI PUDONNUT

JALKATERÄ PUDONNUT

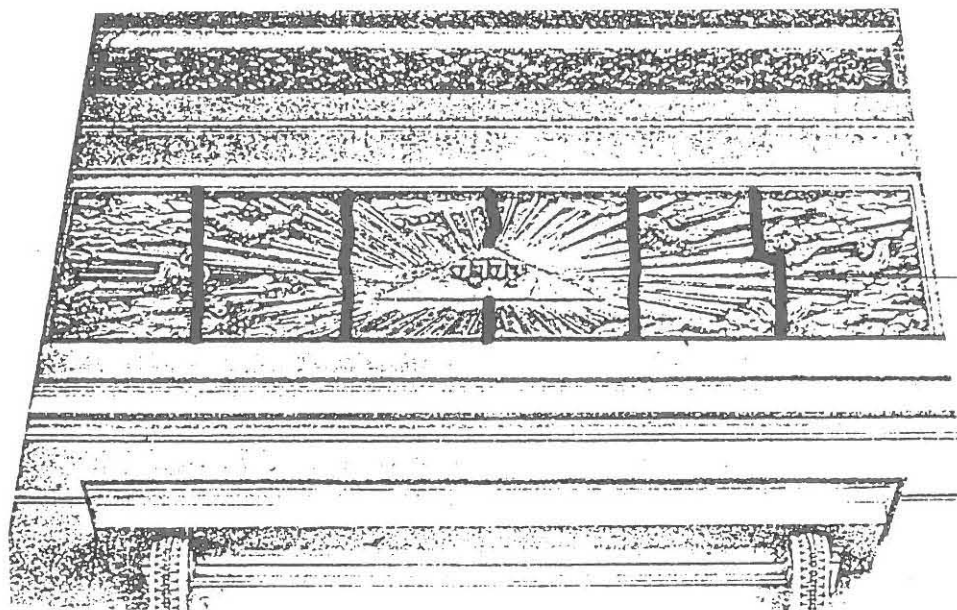
K26

Reliefi: Pyhä Kolminaisuus (Jahve-symboli) (K26)  
 Sijainti: Länsioven yläpuolella  
 Huomiot: Maalipinta paikoitellen irtoamassa. Reliefin alkuperäisten osien työsaumat ovat auki, ks. piirros. Saumojen täyttö on paikoin näkyvissä. Yksi rautainen kiinnitystappi on näkyvissä reliefin pinnassa, vähäistä ruostumista.
