Hypoteekkiyhdistyksen talo
Eteläesplanadi 16, Helsinki

Väritutkimus

Entisöinti Pulla Oy
Kaisa Miettinen
kaisa.miettinen@gmail.com
040-705 8052

Heinäkuu 2010

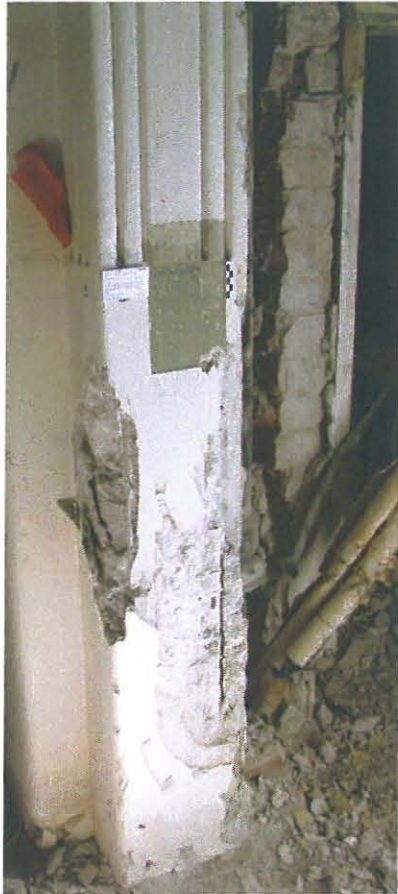
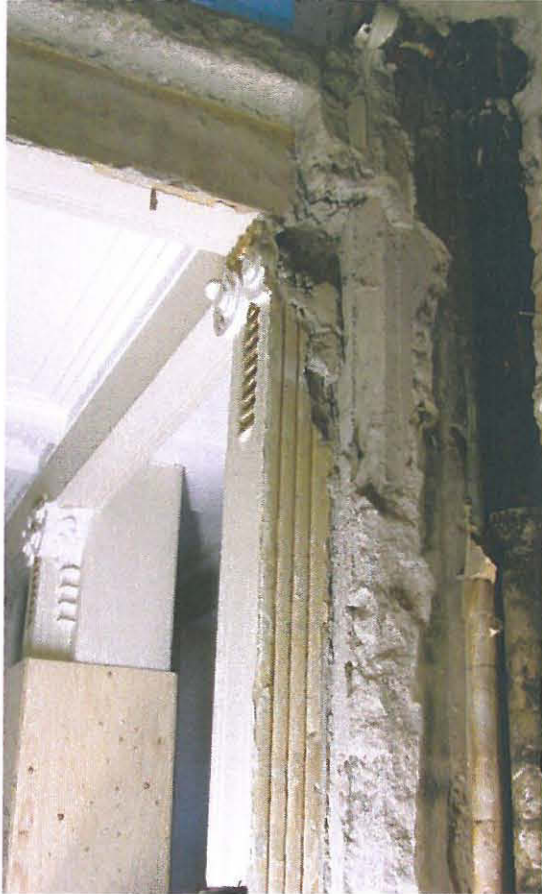
Maalinäytteet otettiin osittain tuhoutuneesta pylväästä salin perältä.

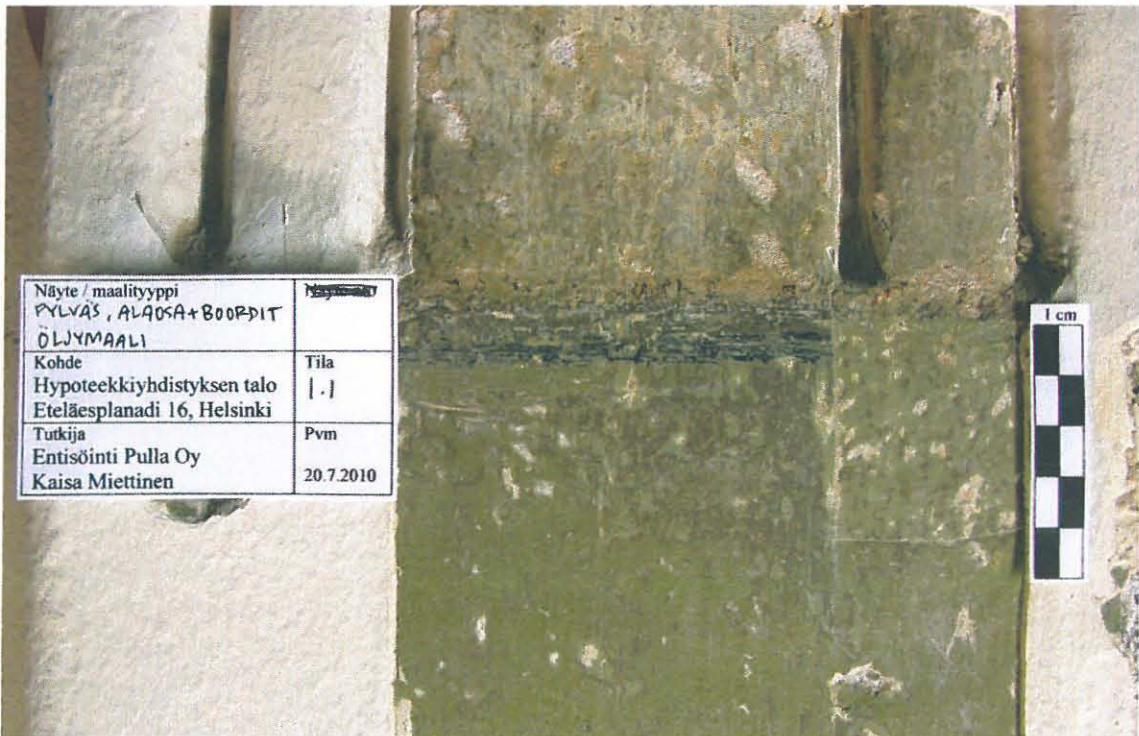
Kuvassa oikealla vanhin vihreä kerrostuma, keskellä fragmentteja ruskeasta ja vasemmalla sekä alalaidassa tuorein vihreä pintakäsittely.

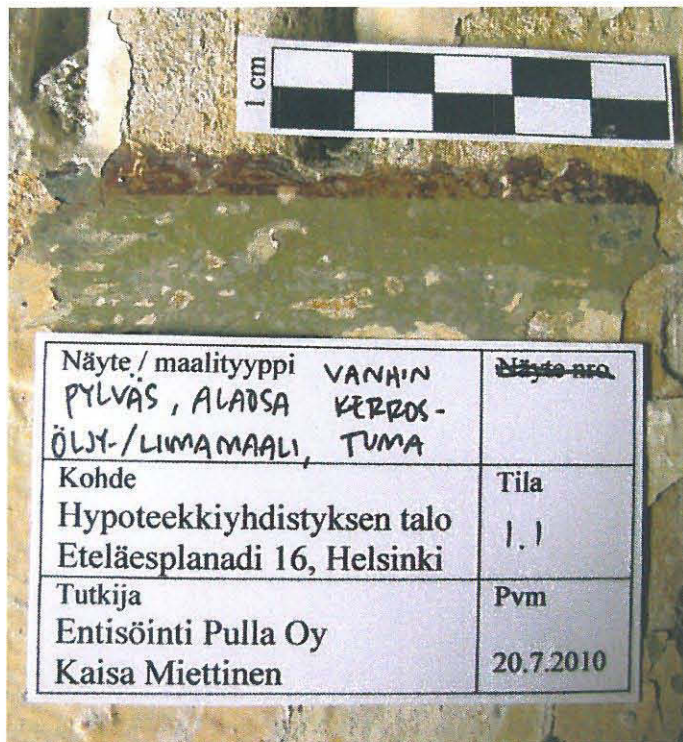
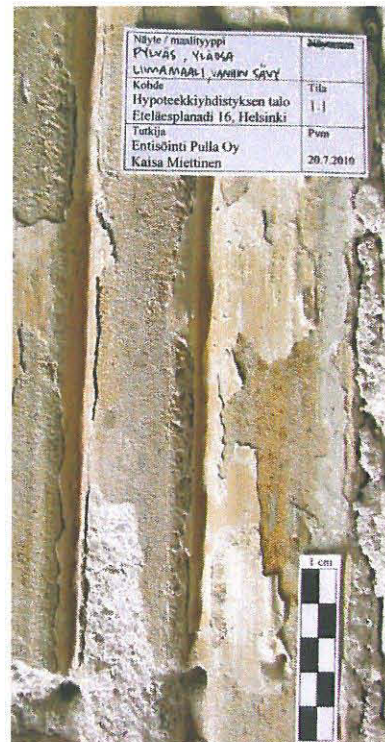
Kuva vasemmalla: vanhin vihreä öljymaalikerrostuma ja siihen liittyvä ruskea liimamaaliboordi.
Kuva oikealla: alue oikeassa reunassa, vaurioituneen rappauksen vieressä on oletettavasti alkuperäinen liimamaalikäsittely.

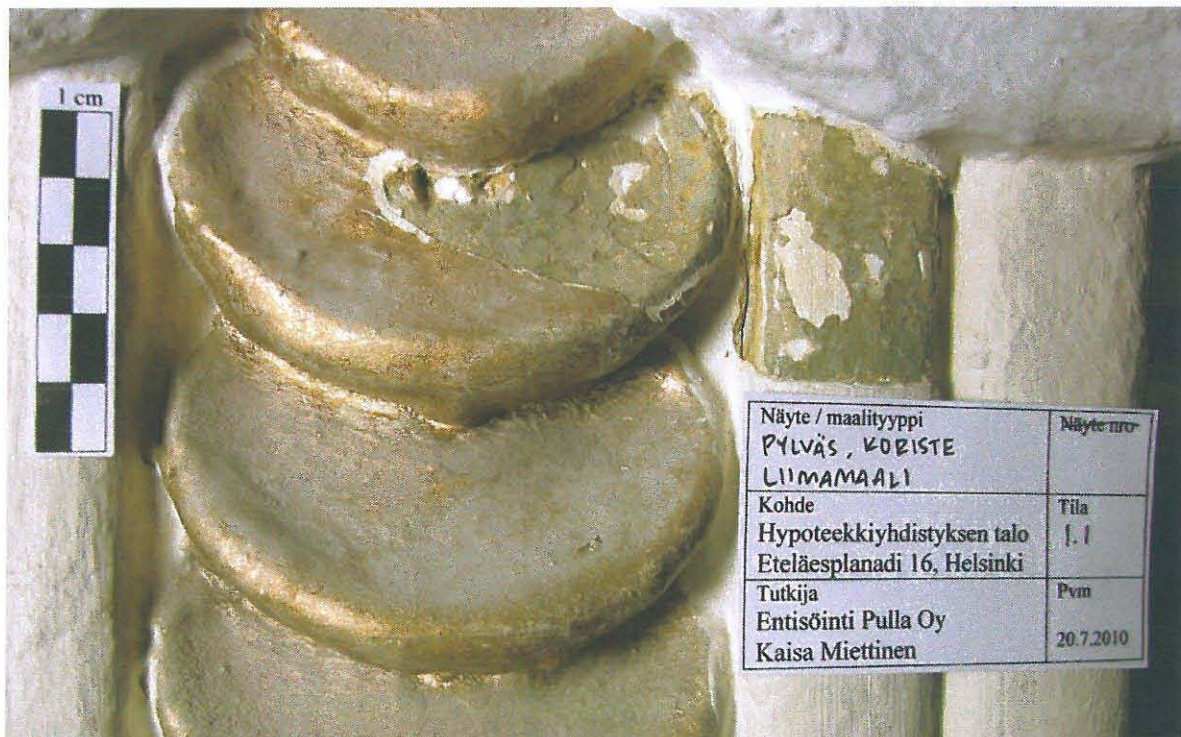
Pylväskoristeen esilleottoalue.

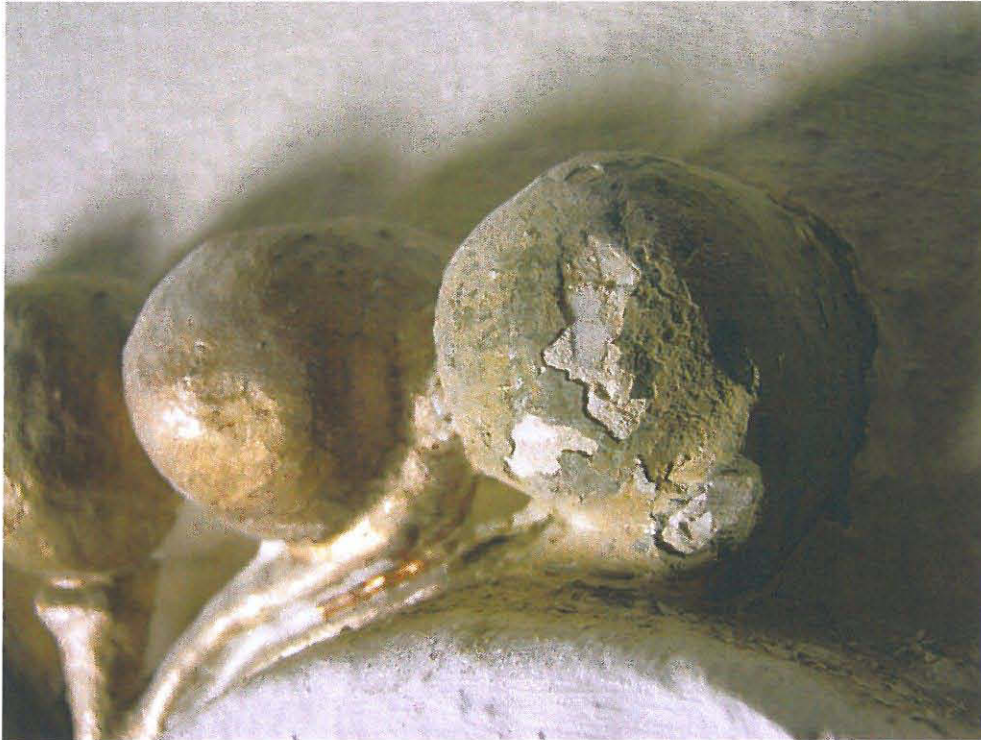
Pylväskoristeen liimamaalifragmentti. Kellertävä väri kipsipinnalla on vernissapohjustuksen värjäämä.

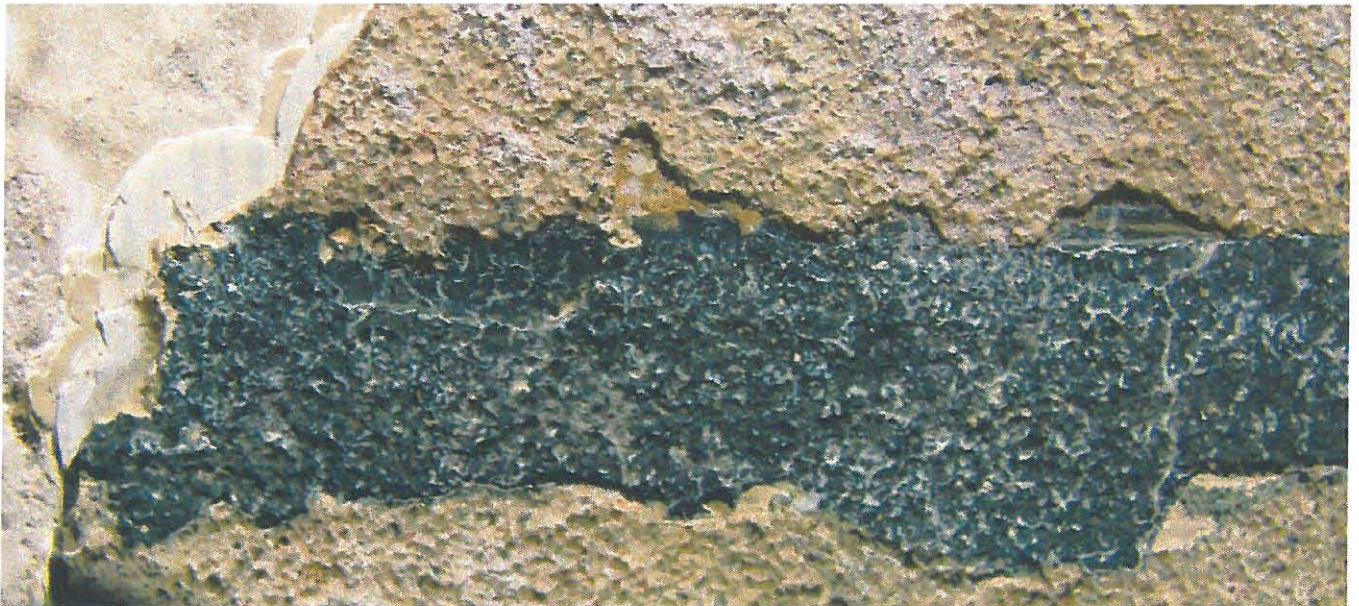
Pylvään boordinauha ja okrankeltaisia fragmentteja alkuperäisestä pohjaväristä.

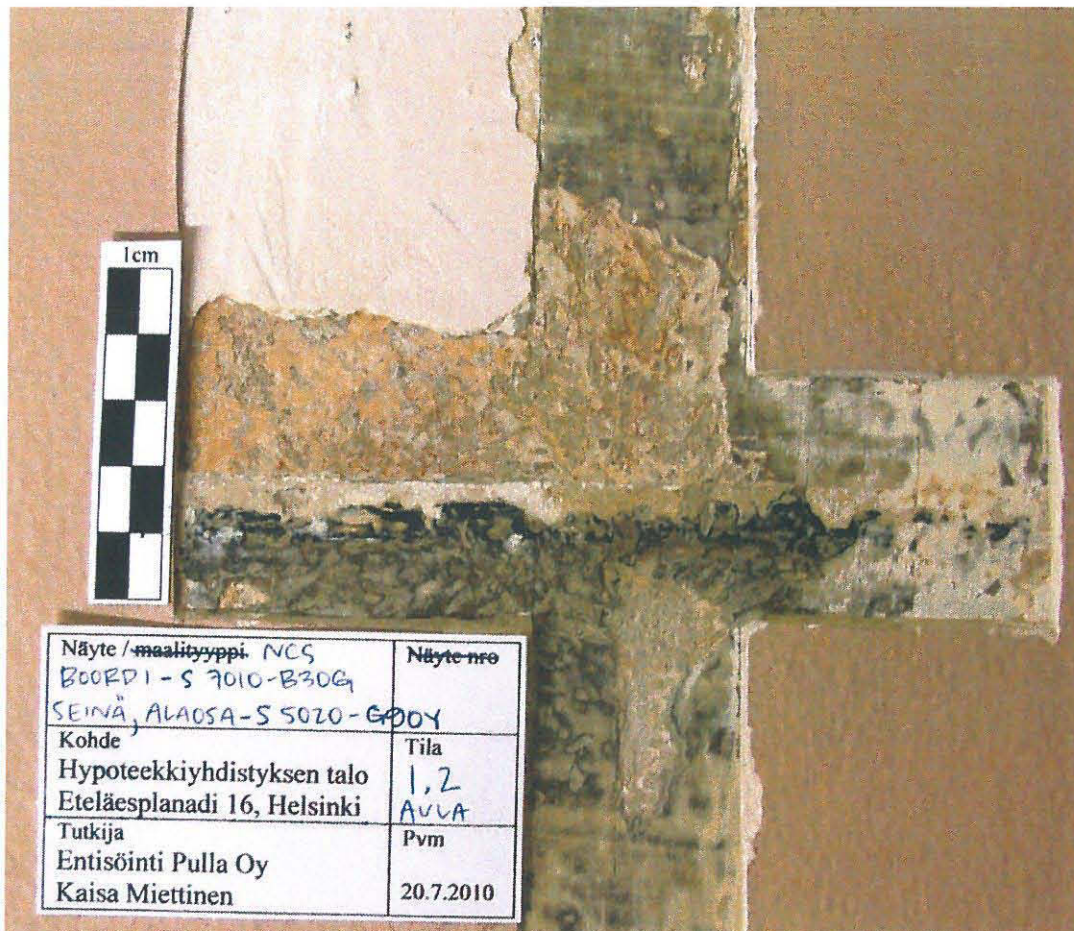
Seinäpinnan esilleottoalue. Boordinauhan yläpuolella näkyvä vihreä maali peittää alleen myös boordin.

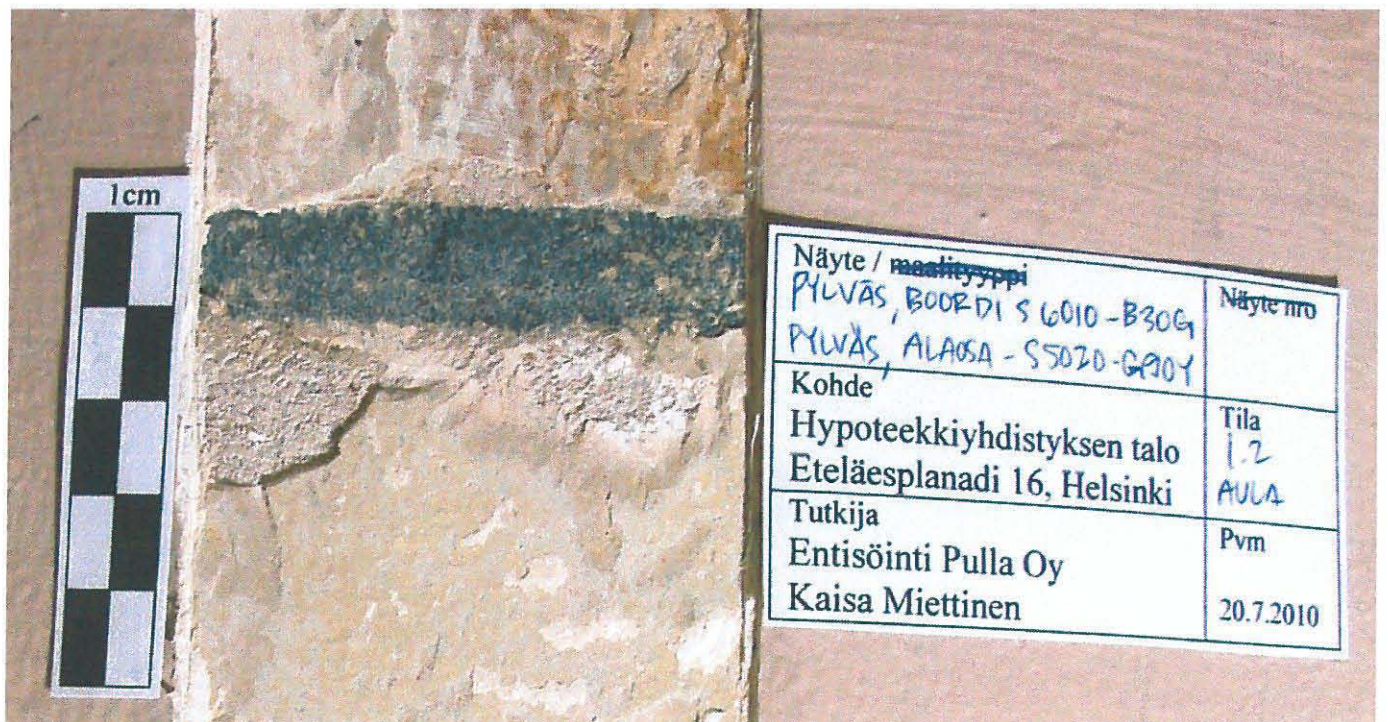
Pylvään boordinauha on selvästi suoraan rappauspinnalle maalattu liimamaalikerrostuma.

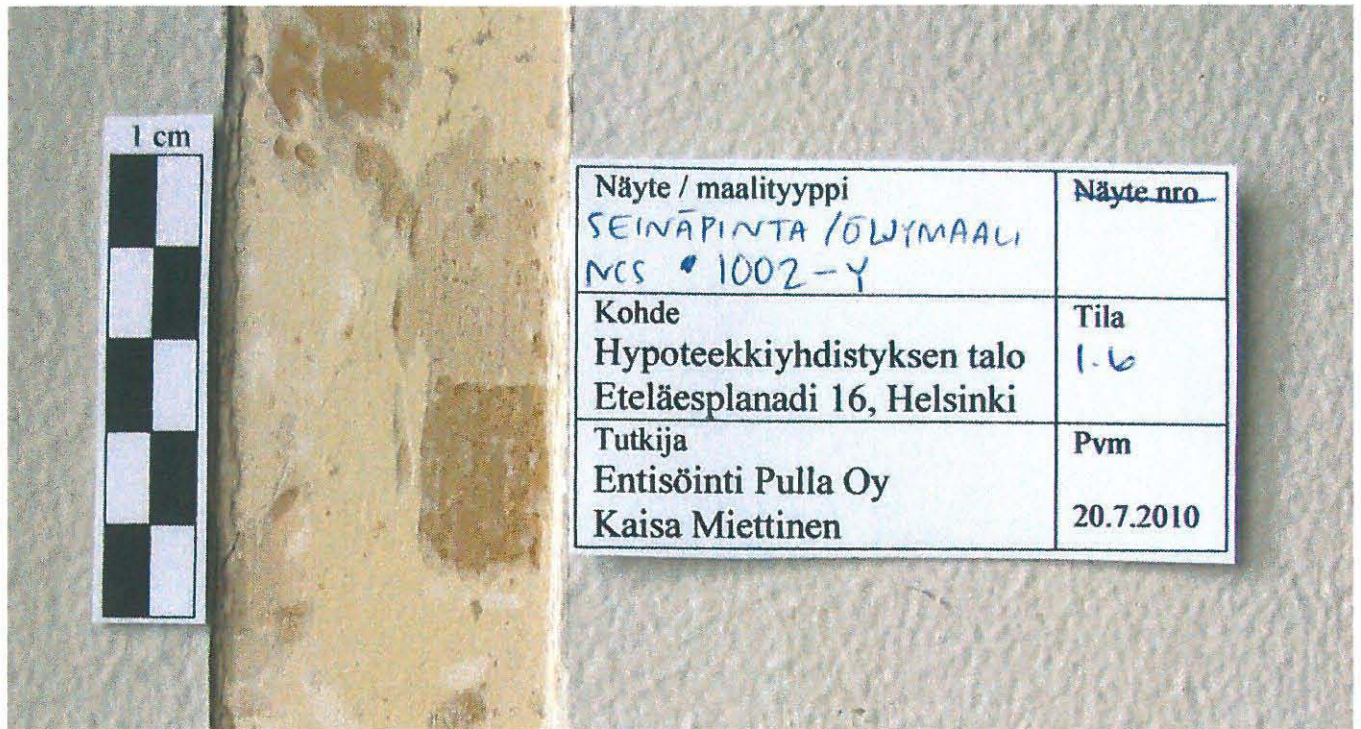
Esilleottoalueen oikeassa laidassa ylempi pieni ruutu on alkuperäinen öljymaalisävy.
Tumma ruskea on öljysilotetta ja vaalea kellertävä maali järjestyksessä toinen pintakäsittelykerros.

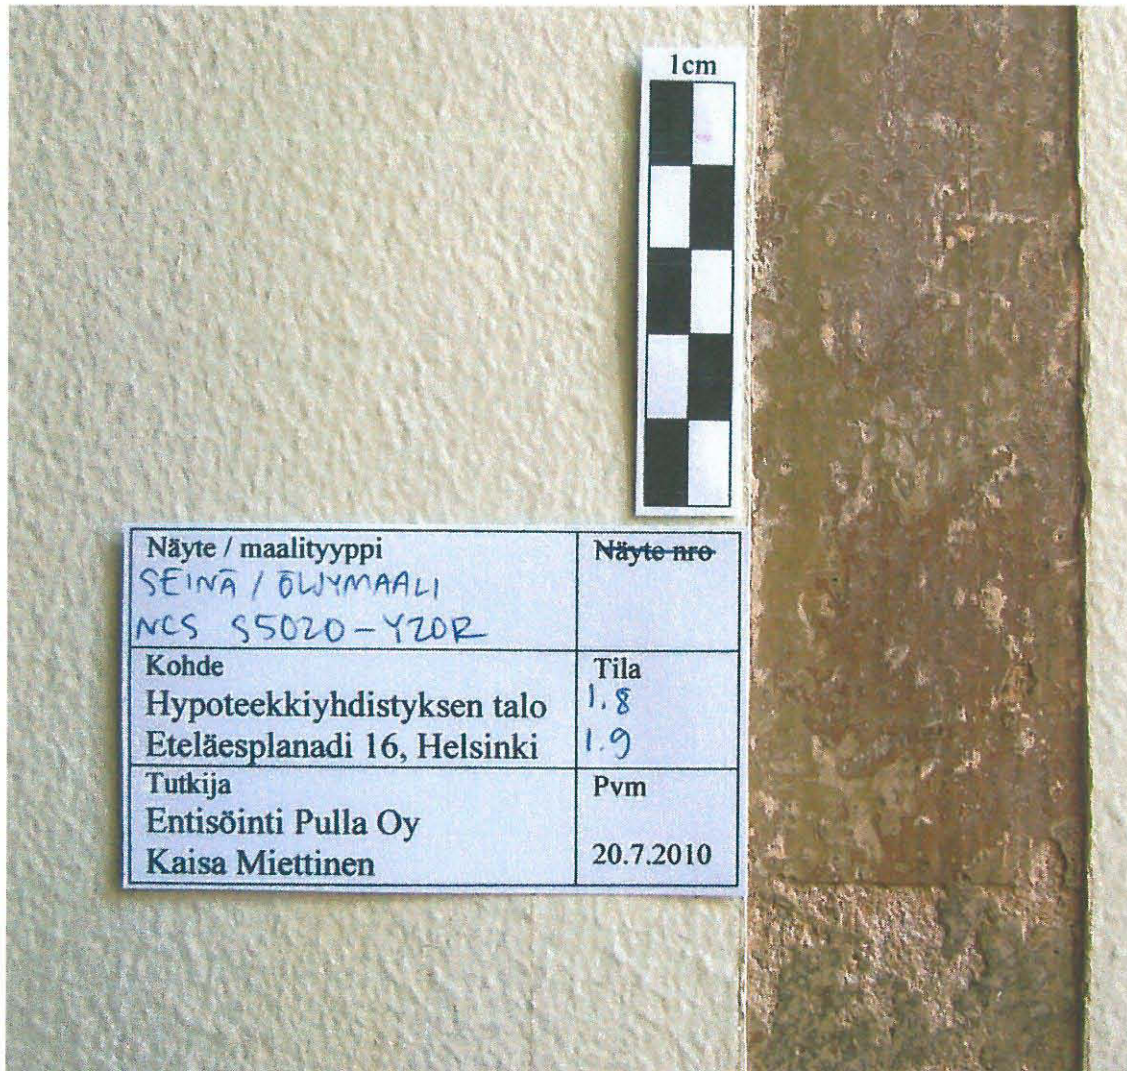
Esilleottoalueen alalaidassa näkyvä tumma ruskea on öljysilotetta. Tämän yläpuolella erottuva punaruskea alue on ensimmäinen öljymaalikäsittely.

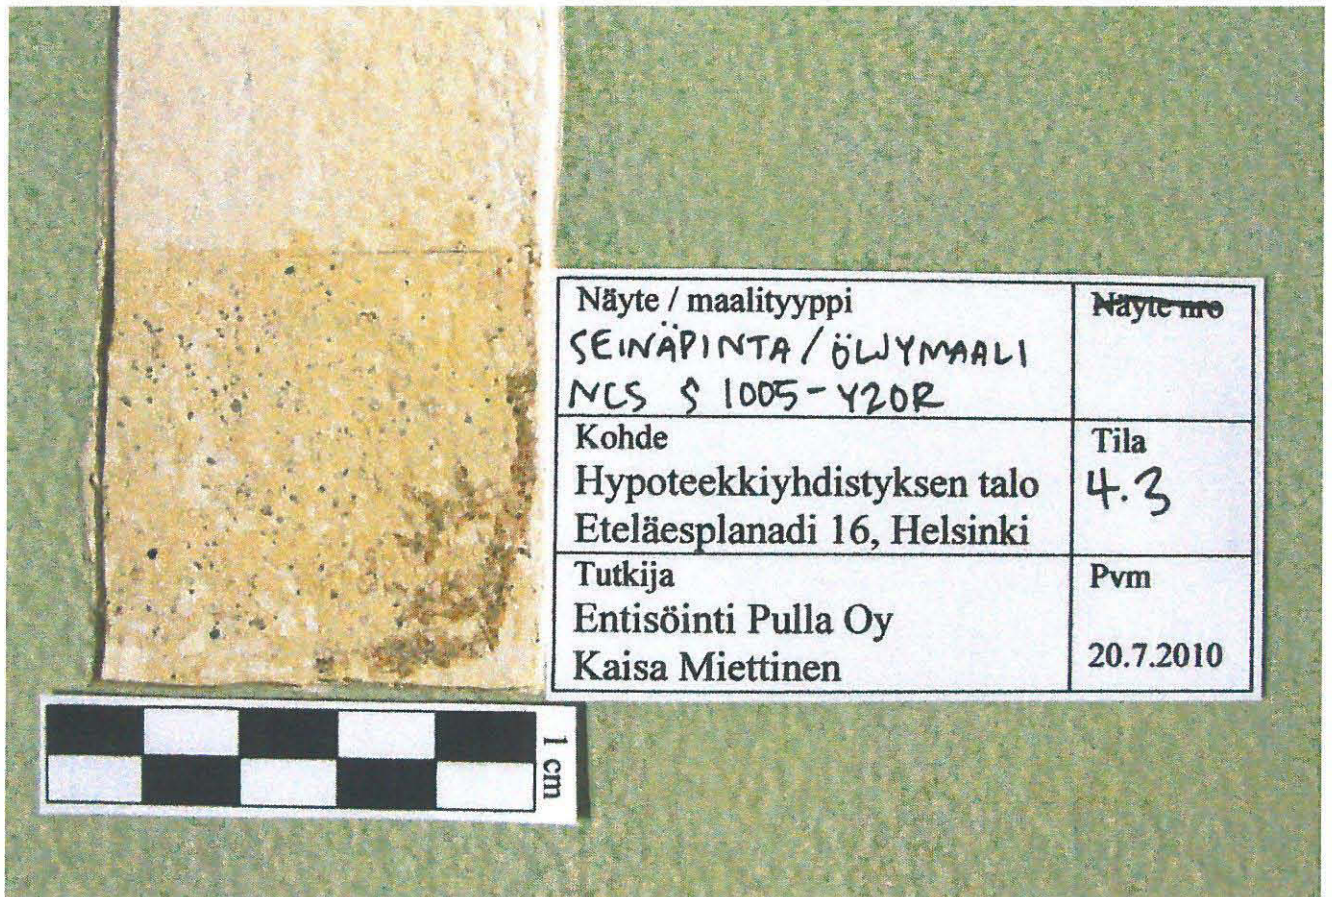
Tila on kärsinyt pahoin tulipalossa ja maalifragmentit ovat huonokuntoisia. Huonetilan sivuseinissä ja päätyseinän pilastereissa on säilynyt fragmentteja ruskeasta ja vihreästä liimamaalista. Liimamaalikäsittelyä ei ole pohjustettu, vaan se on maalattu suoraan rappauspinnalle. Tämän vuoksi maali on heikosti kiinni alustassaan ja oletettavasti tilan päätyseinän liimamaalikäsittely on poistettu ennen öljysilotusta ja öljymaalikäsittelyä.

Väriportaikko tilassa 4.3. Kellertävä sävy on järjestyksessä kolmas pintakäsittelykerrostuma.
