Hypoteekkiyhdistyksentalo  
Eteläesplanadi 16, Helsinki

Väritutkimus

Lopullinen tarkistettu versio

Toukokuu 2010

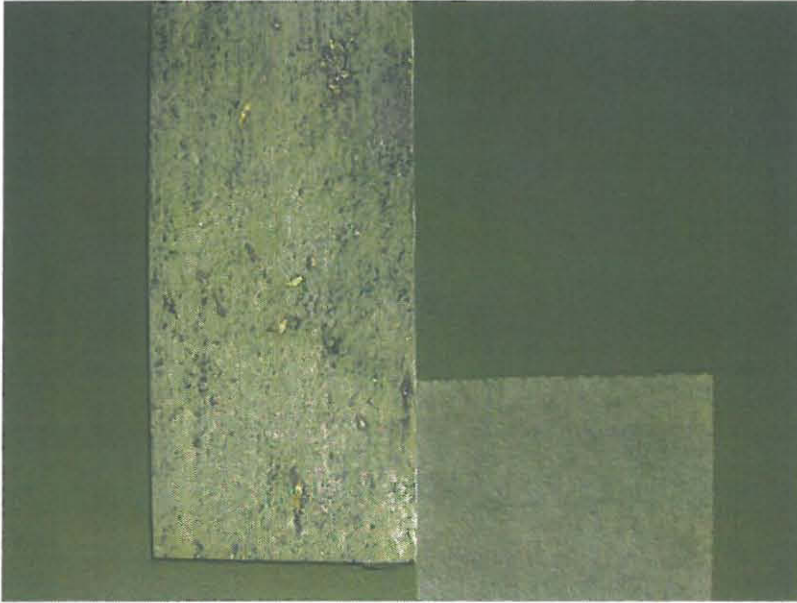
Vasemmalla alkuperäinen seinäpinta.  
Oikealla alakulmassa näkyy maalarin tekemä malli  
uudesta seinäpinnasta.

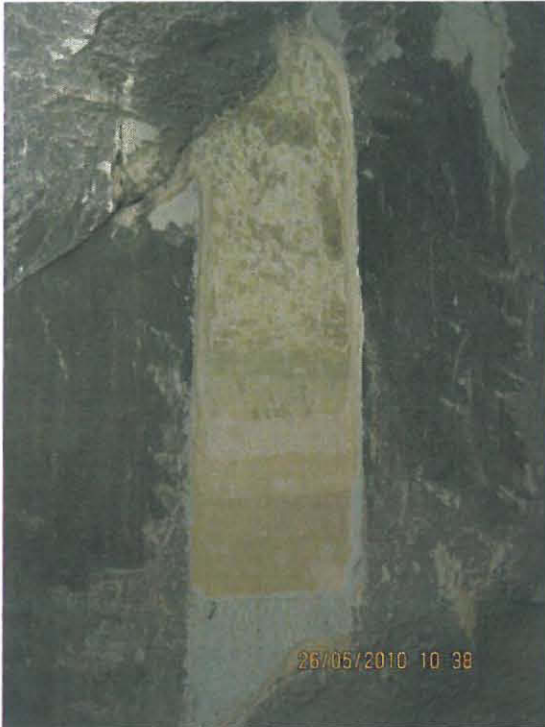
Turkoosin maalikerroksen alla on 6 kerrosta erilaisia kellertäviä maalikerroksia . Näiden alla on vaaleankeltainen maalikerros.

Kuvassa ylimpänä näkyvä vaaleankeltainen kerros on vanhin.

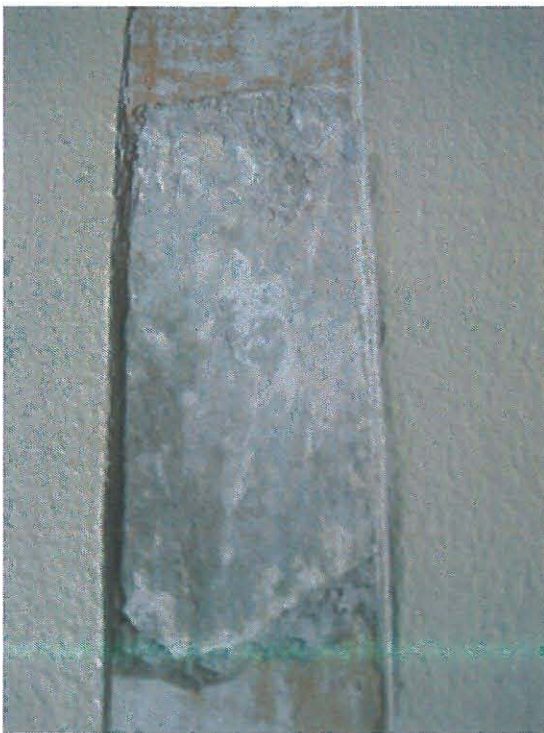
Molemmissa huoneissa seinissä rappauksen alla rippeitä vihertävästä liimamaalityyppisestä maalista NCS S 1005-G ja sen alla vanhimpana rippeitä vaaleankeltaisesta liimamaalityyppisestä maalista NCS S 1015-Y20R.

Huone 3.7 seinät. kuvassa näkyy toiseksi vanhin vihertävä ja vanhin keltainen maali.

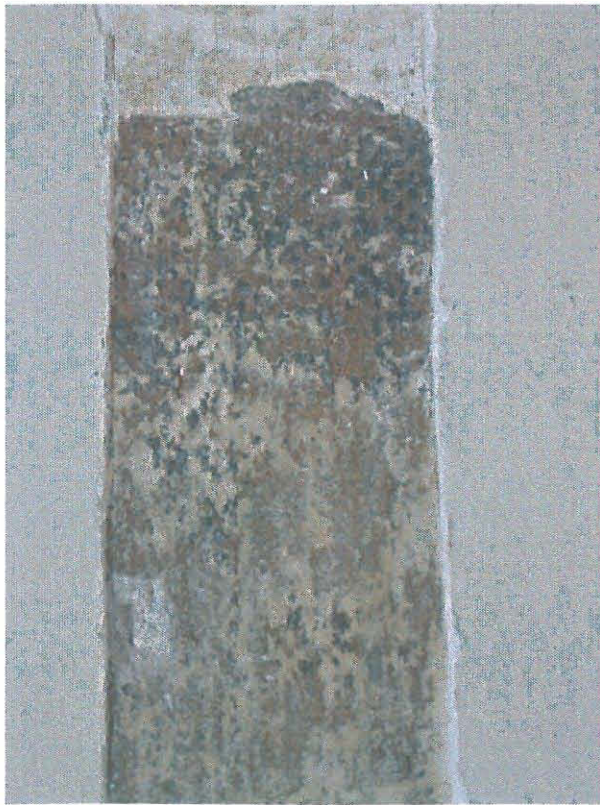
Seinissä noin 4 maalikerrosta, ruiskutasotetta ja paksu kerros öljykittiä. Öljykittin alla jäänteitä luultavasti tapetista. Epäselvä.

Seinissä alimpana näkyy  
jäänteitä luultavasti  
tapetista.

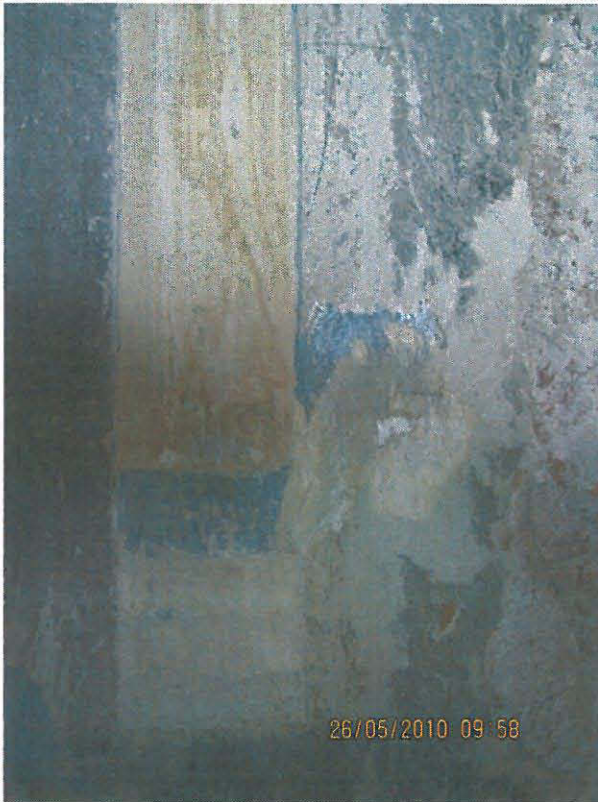
Toiseksi vanhin kerros sininen NCS S2030-B10G.

Vanhin kerros epäselvä. Saattaa olla keltainen maali tai stukko.

Kuvassa ylämpänä näkyy seinien keltainen vanhin kerros. Sininen kerros on toiseksi vanhin.

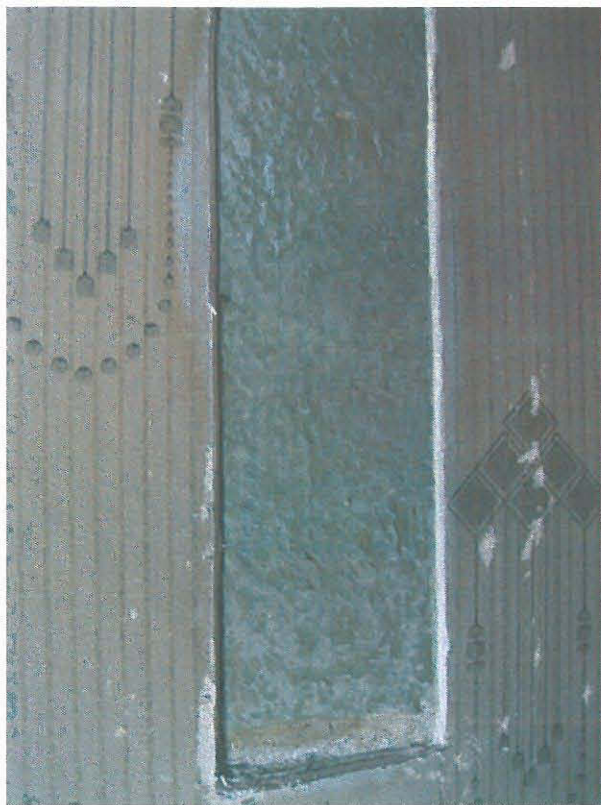
Seinät kattolistasta alaspäin vihreä NCS S4020-G70Y.

Näyttäisi että vihreä pinta on tehty läpivärijätystä laastista tai kipsistä ja vahattu joten kyseessä olisi eräänlainen stukko. Pinnassa on kuitenkin melko voimakas hakkausjälki.

Seinän vanhin vihreä pinta.  
Mahdollinen stukko.

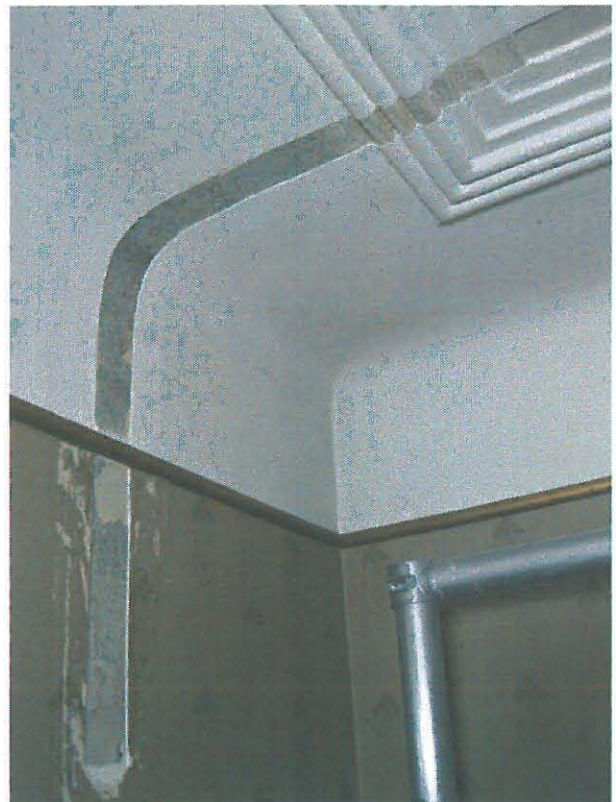
Se että näin tumma väri jatkuu kattolistoihin asti on mielestäni erikoinen ratkaisu mutta kuitenkin selvästi näkyvissä.

Yleiskuva.  
Kuvassa näkyy että vihreä väri  
jatkuu kattolistoihin asti.

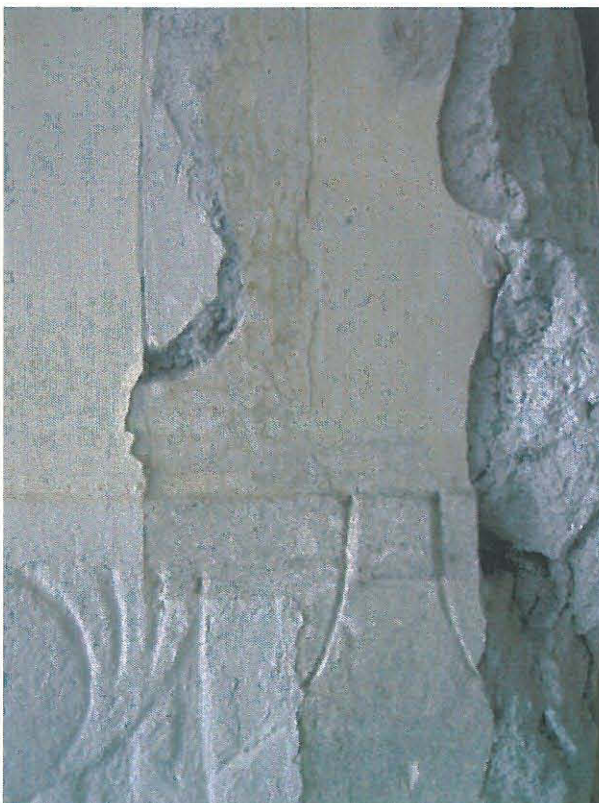
Katto on tutkittu alaslasketun katon alta jossa maalikerroksia on vähemmän kuin muualla. Katon keskiosassa paksun pellavakankaan alla alkuperäisessä kerroksessa näkyy hippusia vaaleanvihertävästä öljymaalista NCS S 0804-G20Y. Saman sävyn hippusia näkyy alimpana myös rapatuissa palkeissa, hammaslistoissa, seinän yläosassa ja rapatussa seinäfriisissä. Valokuvissa näkyvä kellertävä yleissävy on näiden hippusten päällä.

Yksityiskohta  
senäfriisistä

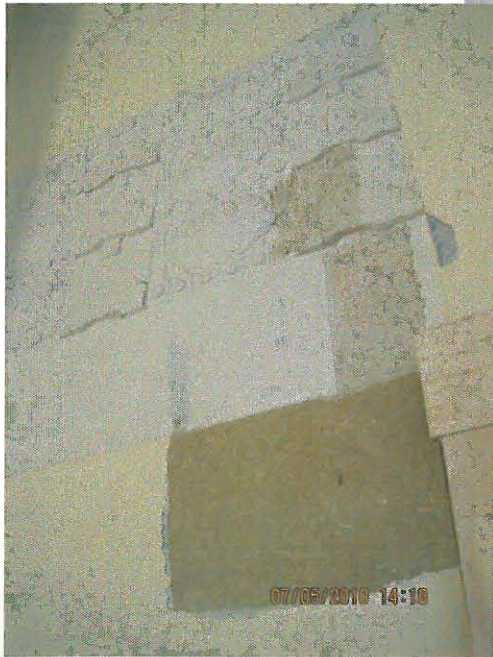
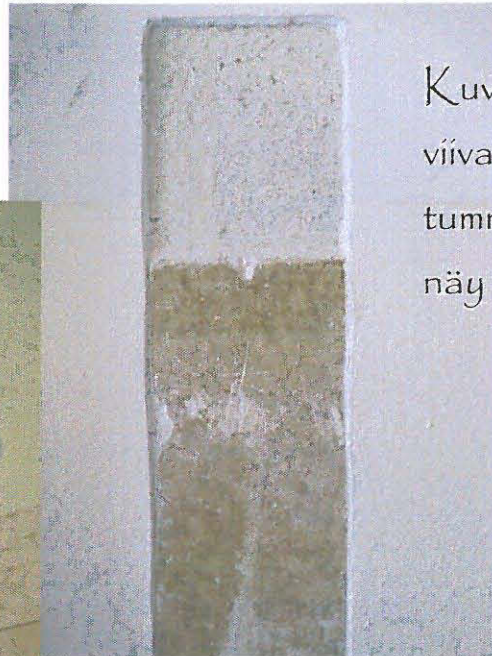
19 cm seinäfriisin alapuolella on 0,5 cm:n paksuinen pykälä joka jossain kohtaa on kitattu umpeen mutta jossain kohtaa on vielä näkyvissä.

Seinän alaosa pykälästä alaspäin on kellanruskeaa stukkoa jossa on hento sienitöppäyskuvio. Stukko ulottuu 219 cm:n korkeudelle lattiasta. Yleissävy NCS S 2020-Y20R.

Kuvassa näkyvää viivan näköistä tummentumaa ei näy muualla.

Tilassa 2.7 on poistettu kipsilistan yläpuoliset alkuperäiset pinnat kokonaan remontin aikana. (Sivu 14).

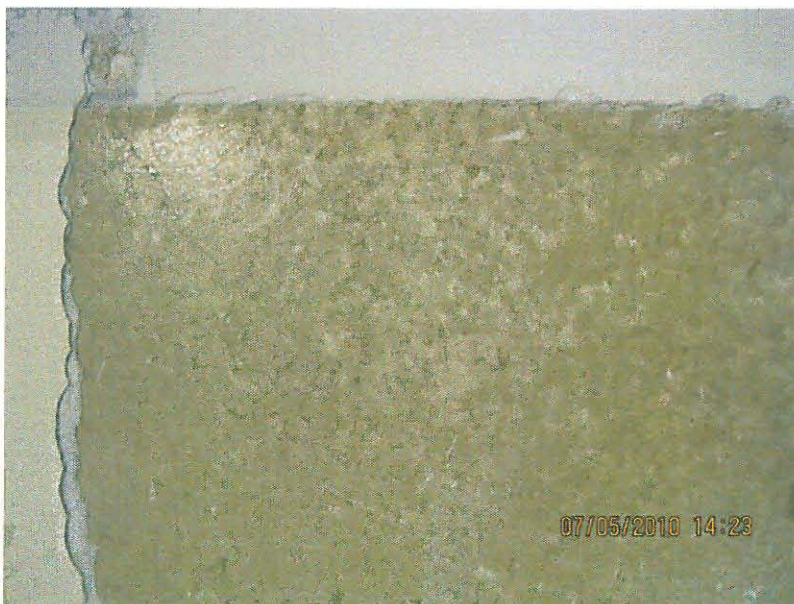
Yksityiskohta. Stukosta saa erittäin helposti maalinpoistoaineella avattua isommankin alueen fragmentiksi. Vanha vaha kiillottuu myös helposti.

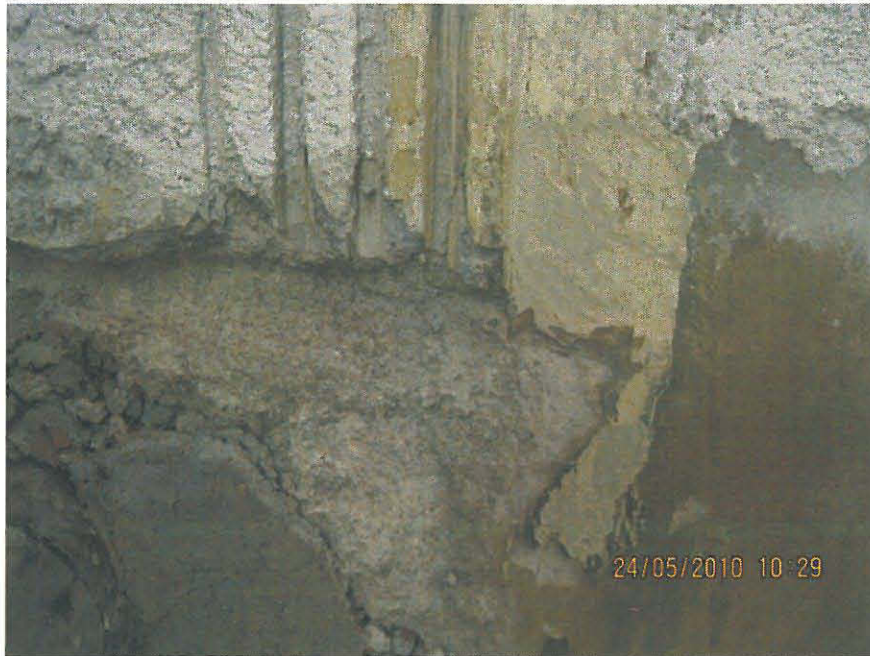
Vanhin kerros katossa, rapatuissa listoissa ja seinän yläosassa vaaleankeltainen öljymaali NCS S1015-Y10R.

Tilassa 2.6 samoin fragmentin yläosa on hakattu jostain syystä pois (sivu 15).

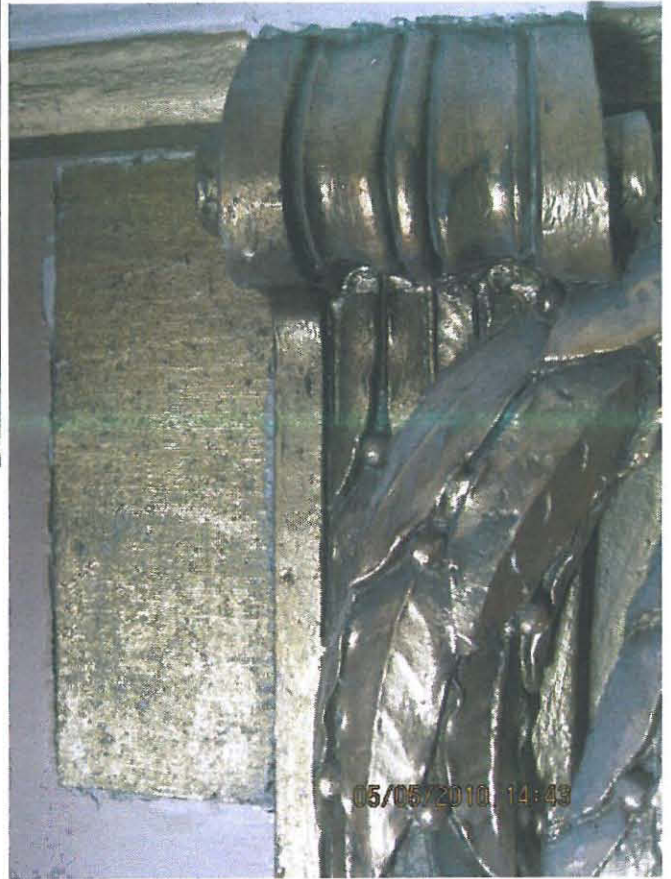
Siirtokullattu kerros

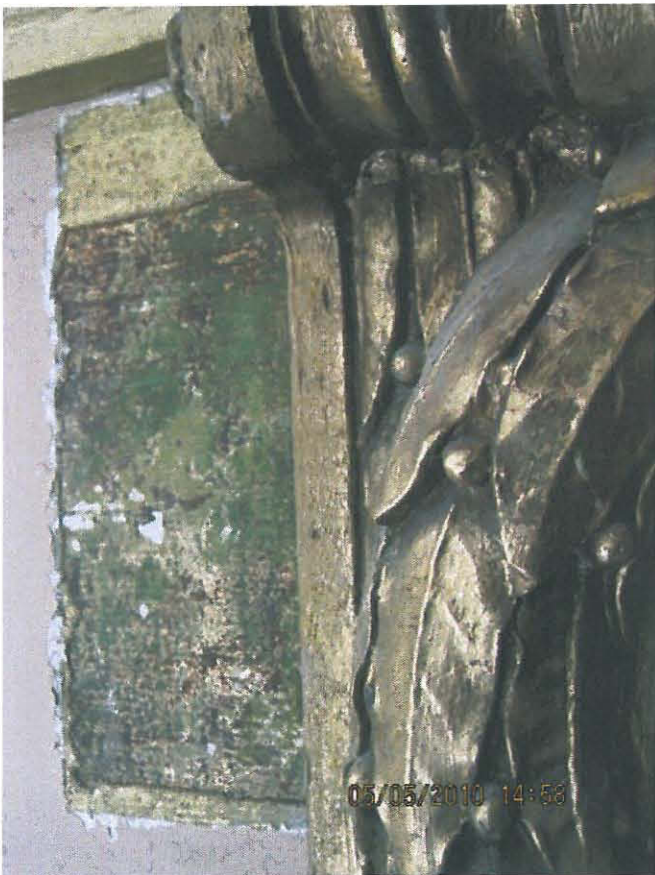
- nykyinen marjapuuron punainen maali
  - paksu pellavakangas joka on kokonaan kullattu siirtokullalla
  - lyöntimetalli maalatulla vaalealla pohjalla. Kuvassa näkyvä vihreä on hapettumaa ja tumma ruskea liimajäänteitä päällä olleesta pellavakankaasta
  - vaalea alkydi tai öljymaali. Saattaa olla pohjamaali
  - punaruskea yksivärinen stukko, yleissävy NCS S3030-Y40R. Sävy on haettu sopimaan pähkinäpuisiin paneeleihin kuten Pentti Pietarila on aiemmin todennut. (Dokumentti vuodelta 1976)
- Tutkituissa kohdissa stukon vahapinta on vaurioitunut, väri on aiemmin ollut todennäköisesti syvempi ja tummempi. Paremman käsityksen väristä saa kastelemalla stukon pintaa vedellä.
- rappaus

Lyöntimetallikerros

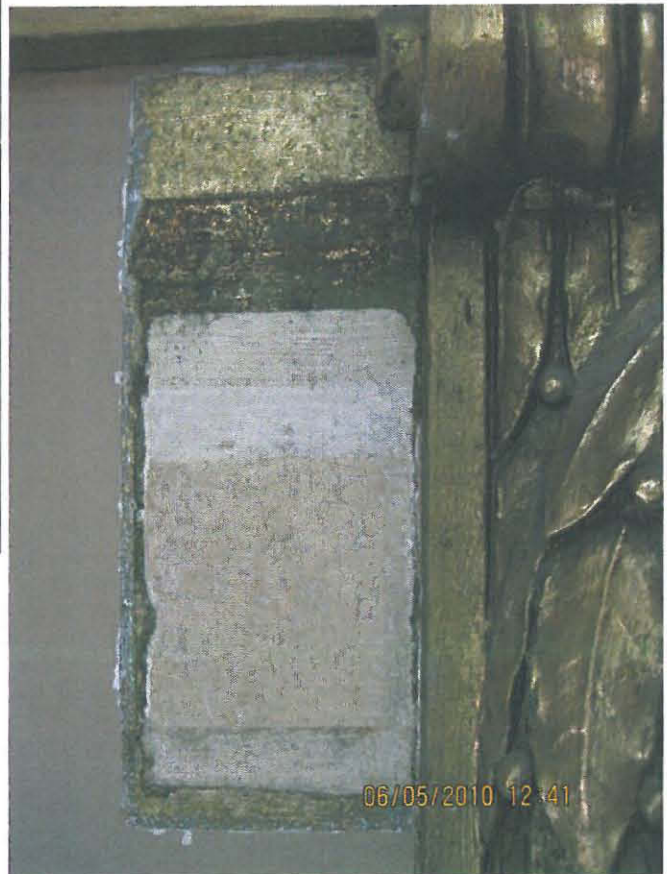
Kaikki kerrokset. Alinna stukka

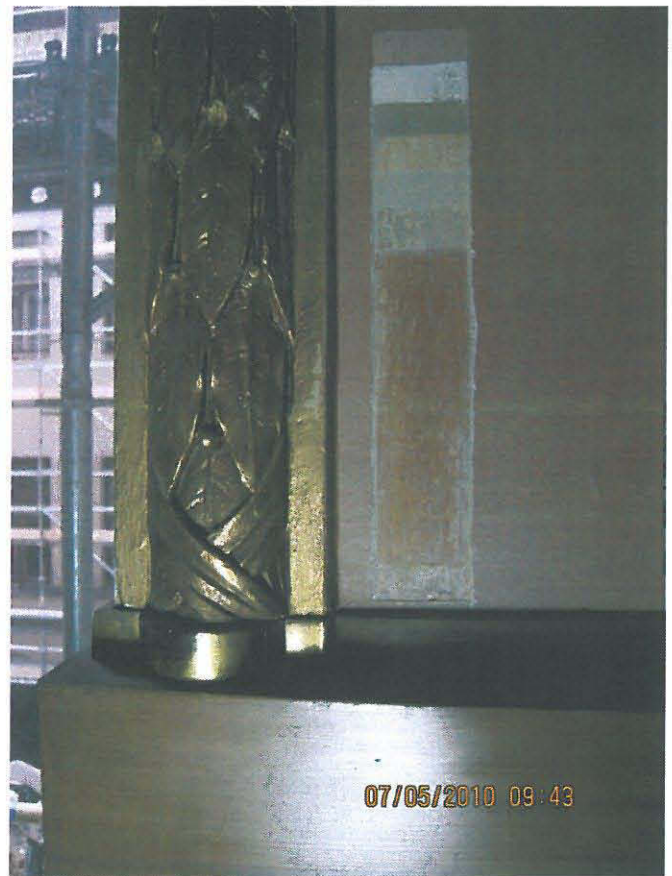
Osa alemmista isoista peileistä on levytetty, näissä on ollut maalauksia jotka on nyt poistettu. Kapeat peilit on rapattu. Vanhin kerros punaruskea stukko kuten yläpeileissä. Tutkimus on tehty oikeanpuoleisen ikkunan vierestä nurkasta.

Kaikki kerrokset.  
Alinna stukko

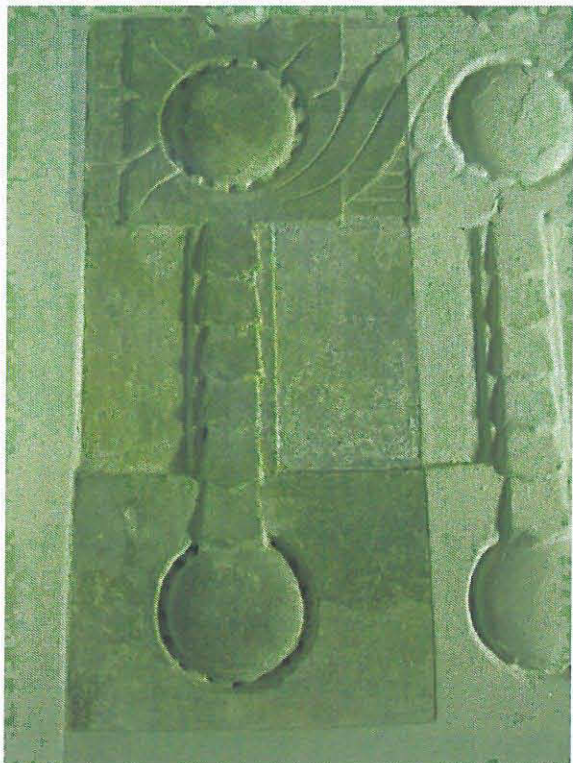
rappauksen päällä oleva kerros on vaaleankeltainen ohuesti maalattu öljymaalityyppinen maali joka todennäköisesti on pohjamaali.

Sen päällä näkyy rippeitä keltaisesta liimamaalista NCS S1010-Y20R.

Liimamaali on pudonnut tai pudotettu lähes täysin pois joten tulkinta on vaikeaa mutta tulkitsen tämän kuitenkin alkuperäiseksi kerrokseksi.

Holvikaaren  
alkuperäinen pinta

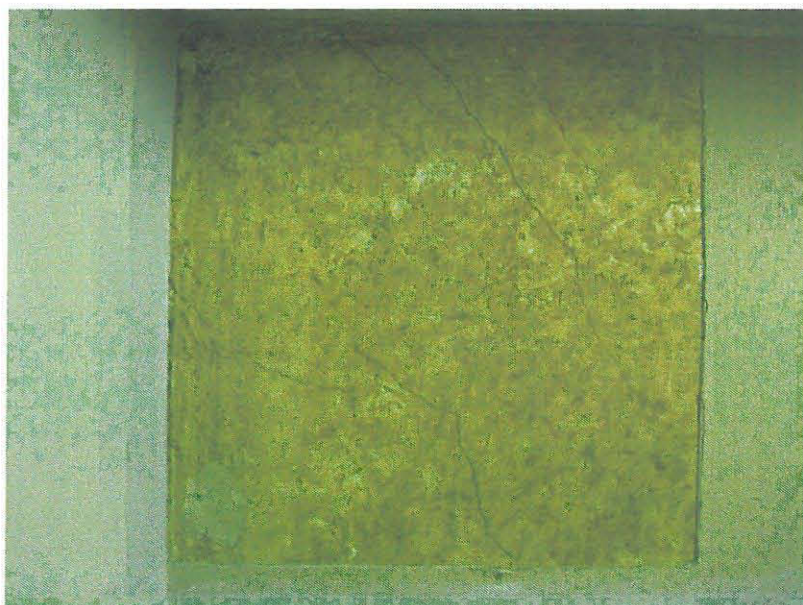
okrankeltainen stukko jossa tummempi kellanruskea sienitöpötys.

Yleissävy NCS S1040-Y20R.

Keltainen stukko on erittäin helppo saada maalinpoistoaineella esiin.

Paneelien  
stukko

Varsinkin erottajanpuoleiset peilit vaikuttavat niin ehjiltä että suosittelen jopa niiden esiinottoa kokonaan. Vanhan vahan pystyy myös helposti kiillottamaan uudestaan.

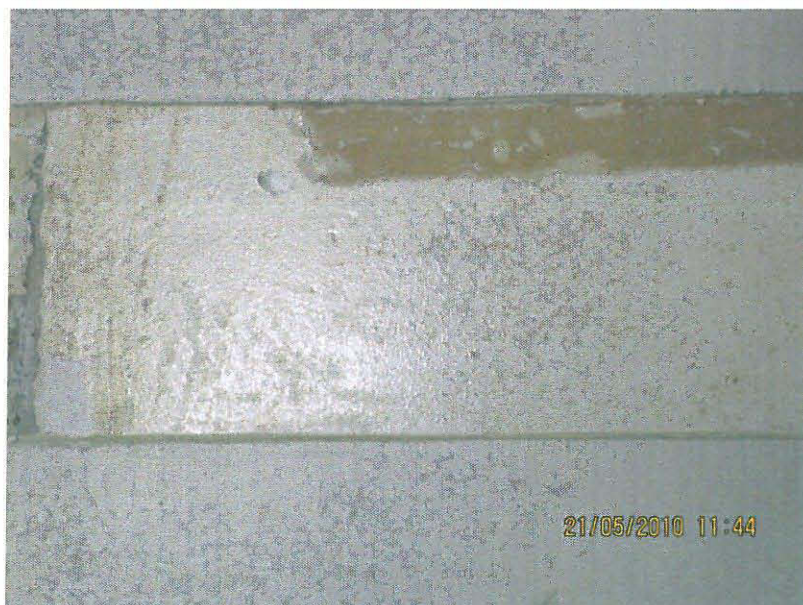
Holvikaton sileät kaaret ja ulko-oven leveä smyykikaari: yksivärinen valkoinen stukko NCS S0603-Y20R. Todennäköisesti ollut valkoisempi ja puhtaampi.

Katon sileät kaaret,  
valkoinen stukko

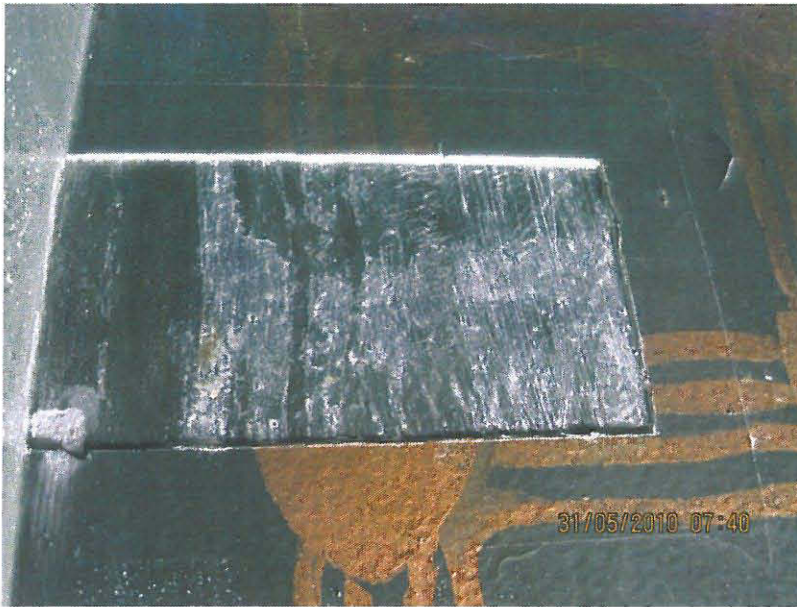
Nykyinen kultaristikokoristelu vihreällä pohjalla löytyy myös alkuperäisestä kerroksesta, vuonna 2008 tehty dokumentti ei siis pidä tältä osin paikkaansa. Itse kultausta näkyy vain neliösentin kokoinen pala mutta aaltokuvio näkyy selvästi raitoina tutkituissa kohdissa. Kulta on todennäköisesti lyöntimetallia ja vihreä pinta vaikuttaa stukolta, jonka vahapinta selittäisi sen että kulta ei ole siinä pysynyt.

Tuulikaapin seinää.  
Kultaa näkyy vasemmalla  
alhaalla.

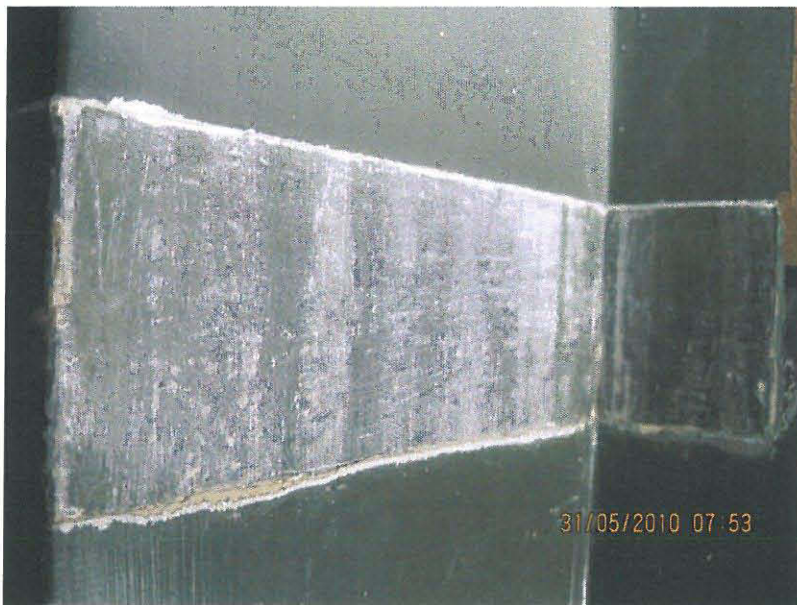
Ulko-oven smyyki.  
Koristelu näkyy  
raitoina? Kannattaa  
tarkistaa.

Raidat näyttävät myös leveämmiltä kuin nykyään. Myös ulko-oven smyykissä on raitoja. Kannattaisi lisätutkimuksin varmistaa onko smyykissä kenties erilainen kultakuvio ja tarkistaa muutenkin vastaako alkuperäinen kuvio nykyisin esillä olevaa.

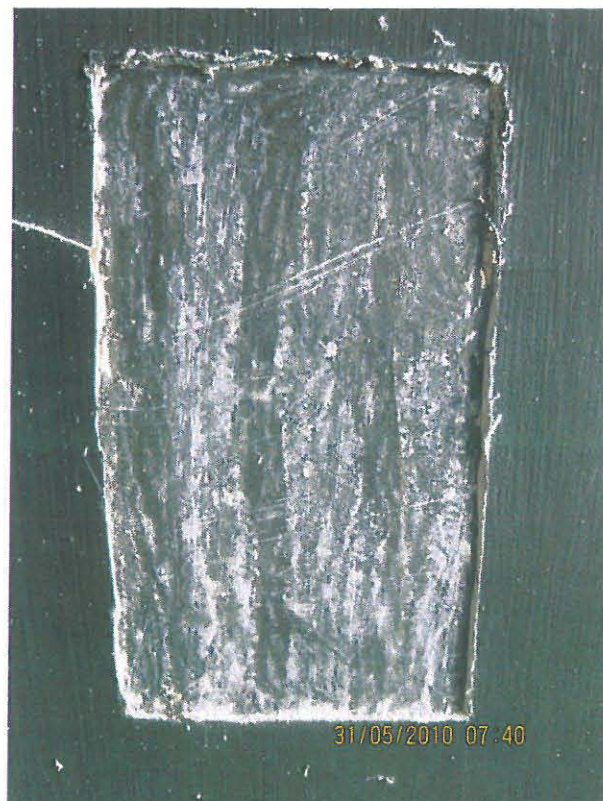
Alkuperäinen koristelu  
näkyy raitoina.

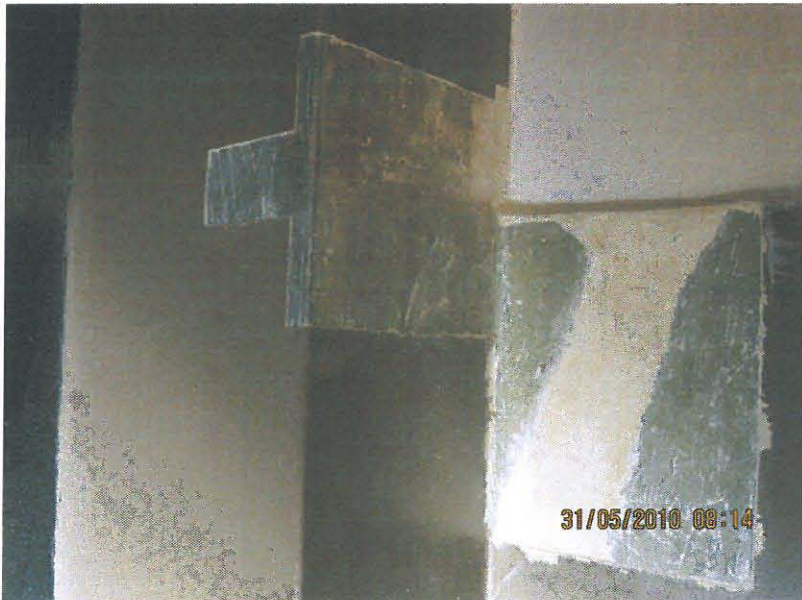
Vasemmalla näkyvä smyyki on vestipyylin puolella.  
Se on samaa tummanvihreää kuin tuulikaappi.  
Oikealla vestipyylin vihertävä stukkopaneeli.  
Paneelin rajaus näkyy kuvassa. Keskellä näkyvä vaalea alue on sähköraila.

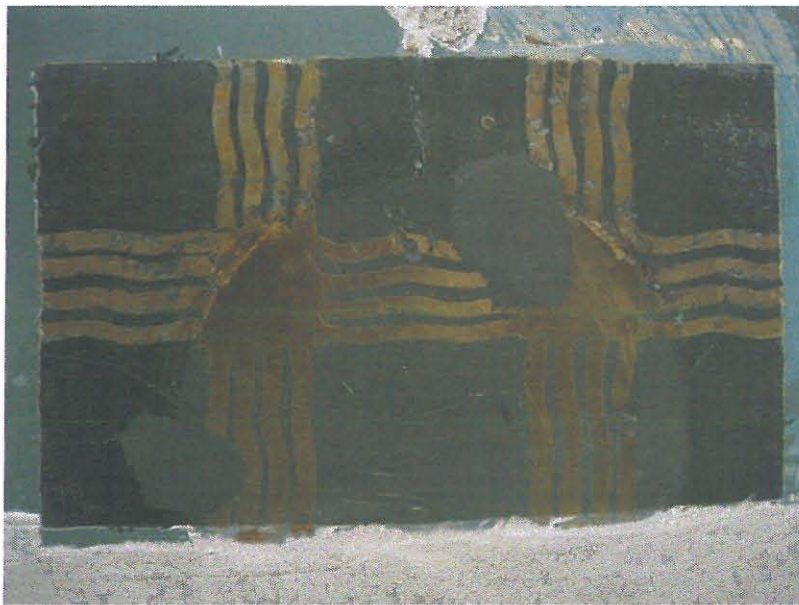
Tilaan 117 johtava vanha oviaukko avattiin tämän remontin yhteydessä. Ylämyykissä olleen lampunkuvun alta paljastui alue jota ei koskaan ole maalattu yli. Aluetta suurennettiin hieman ja se jätettiin fragmentiksi.

Keskellä näkyvän pyöreän alueen päällä on ollut lampunkupu.
