# Hämeenlinna, Hämeen linnan vallihauta

Vauriokartoitus

MUSEOVIRASTO

KULTTUURIYMPÄRISTÖN HOITO, RESTAUROINTI

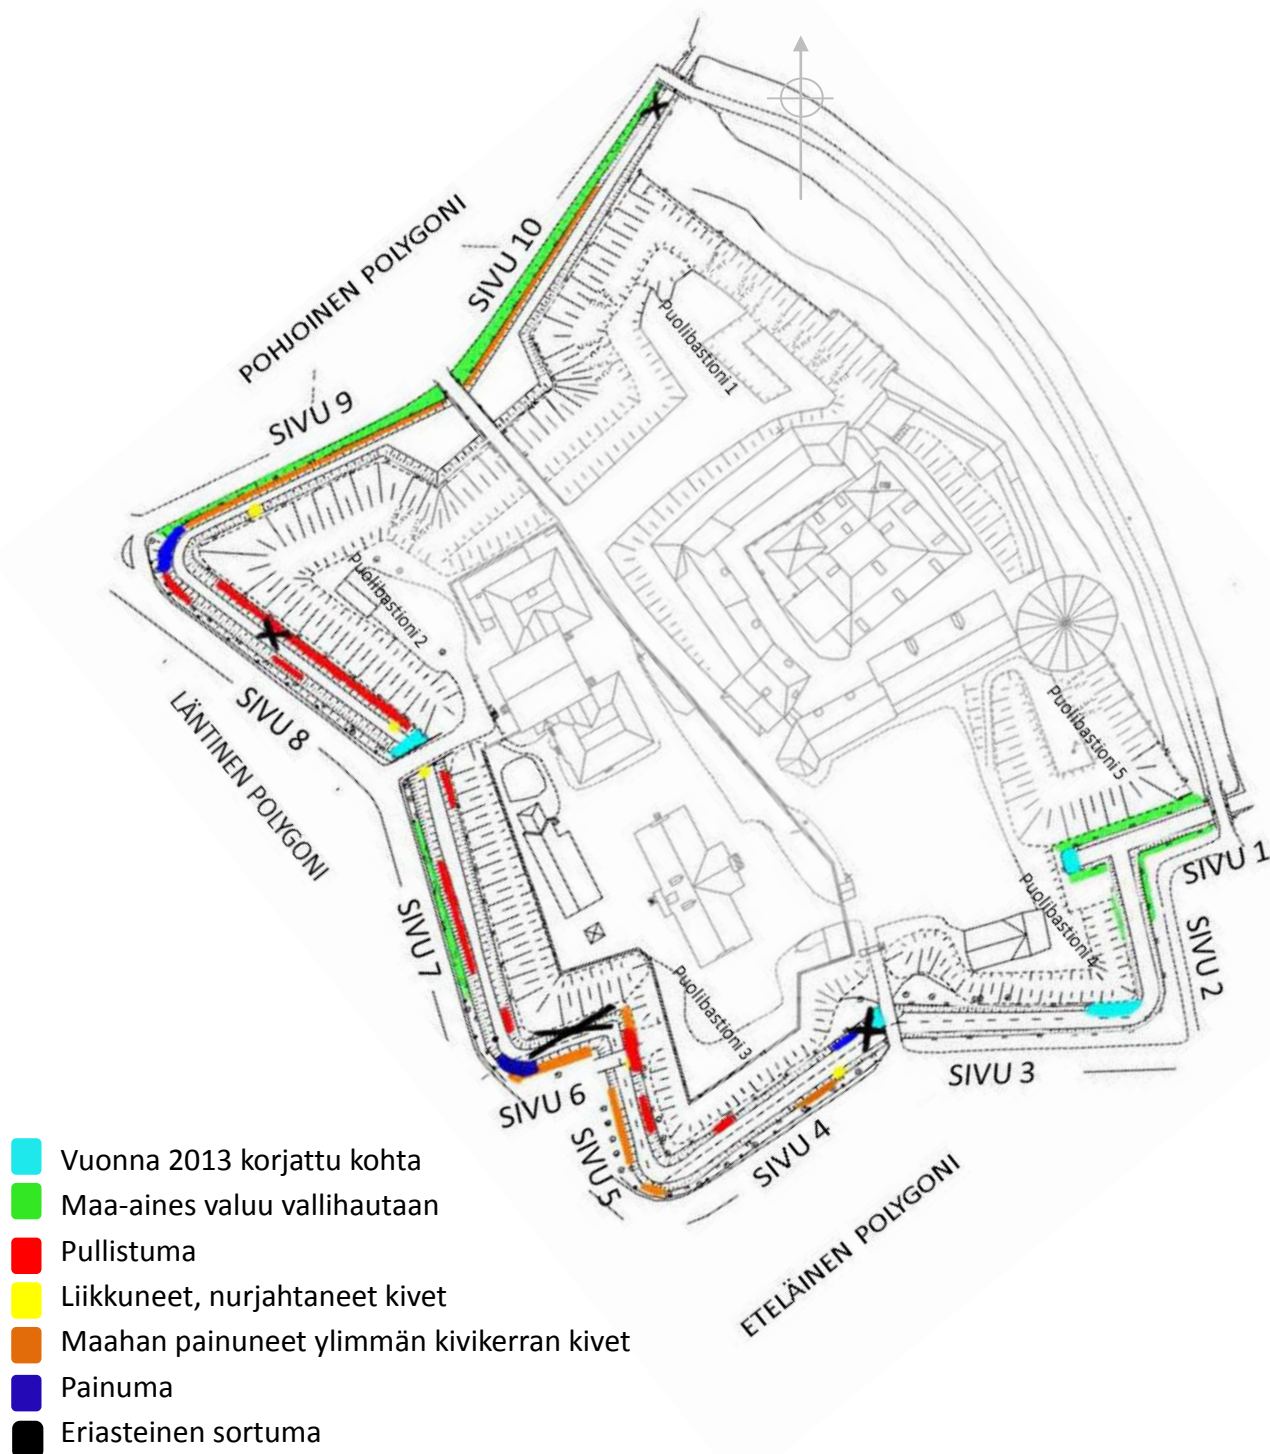
Kartta 1. Kartta Hämeen linnan alueesta, aluejaottelu ja vauriot. Muokkaus Tiina Sjögren, 2013.

Tätä vauriokartoitusta varten Hämeen linnan vallihauta on jaettu kolmeen osaan ja kymmeneen sivuun vallihaudan muodon mukaisesti. Aluejaottelu ja havaitut vauriot pääpiirteittäin on esitelty kartassa alla.

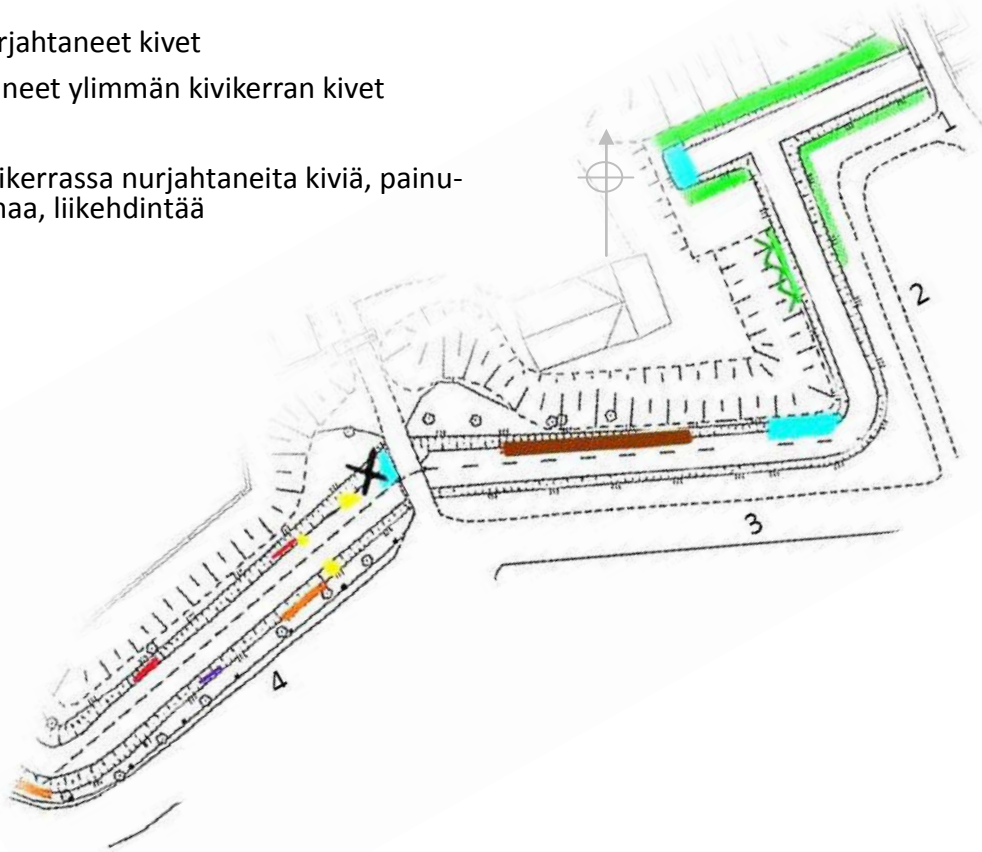
Kartta 2. Kartta käsiteltävästä alueesta ja havaituista vaurioista. Muokkaus Tiina Sjögren.

- Vuonna 2013 korjattu kohta
- Maa-aines valuu vallihautaan
- Pullistuma
- Liikkuneet, nurjahtaneet kivet
- Maahan painuneet ylimmän kivikerran kivet
- Sortuma
- Alimmassa kivikerrassa nurjahtaneita kiviä, painumaa, pullistumaa, liikehdintää

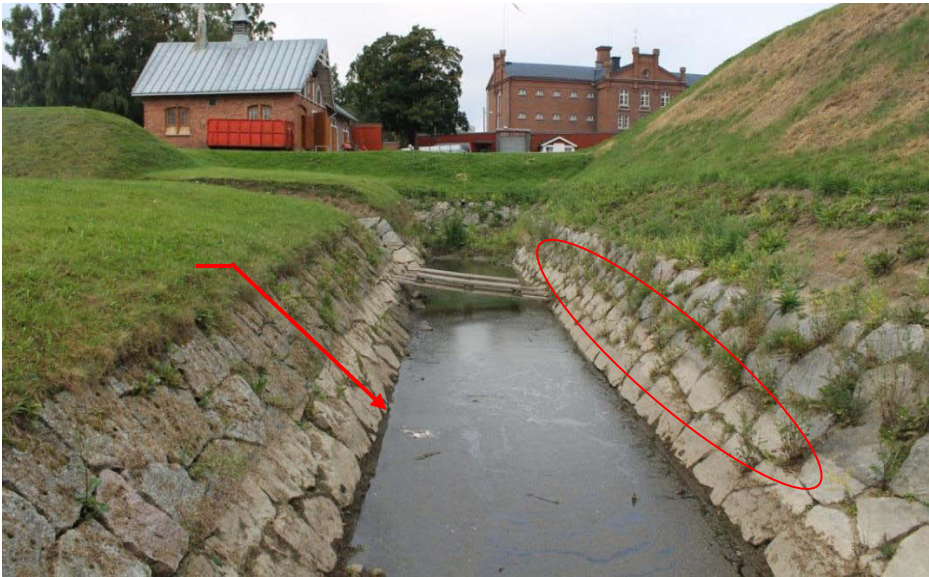
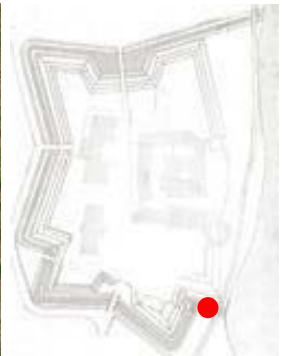
Kuva 01.

Vallihaudan suuaukko järveen sivulla 1 on runsaan kasvillisuuden peitossa patosillan itäpuolella. **Sivuilla 1 ja 2** vauriota vallihaudalle aiheuttaa maan ja maavallien reunan muoto, minkä vuoksi vallihautaan valuu maa-ainesta. Vallihaudan pohjaan valuva maa-aines nostaa pohjan pintaa, häiritsee veden virtausta ja rikastuttaa pohjaa kasvualustaksi kasvustolle. Vallihaudan ja maavallin välinen taso on epätasainen. Sivujen eskarppi- ja kontraeskarppimuurien saumoista kasvaa kasveja. Eskarppimuurin ja maavallin välinen vaakasuora taso puuttuu paikoitellen kokonaan.

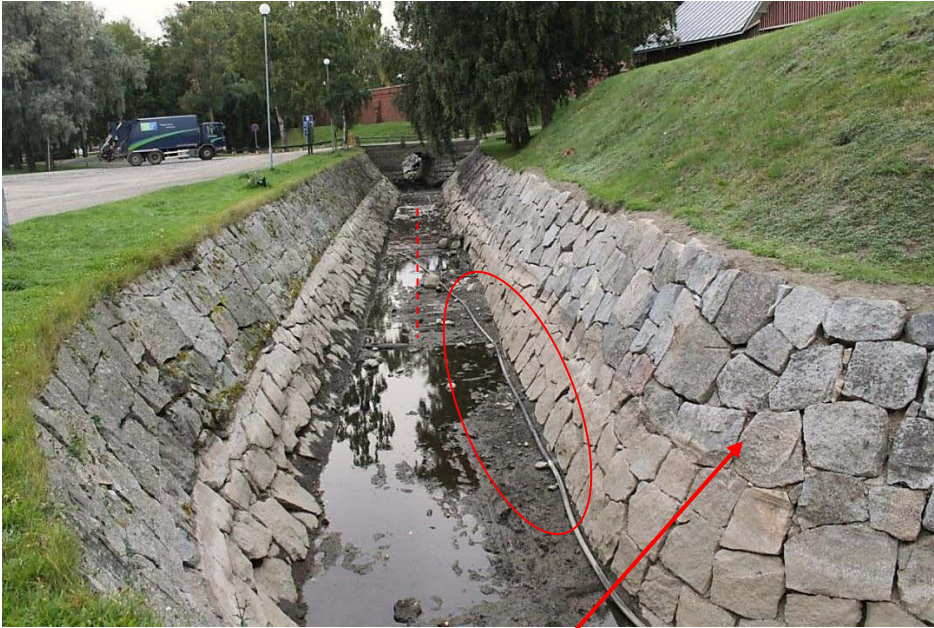
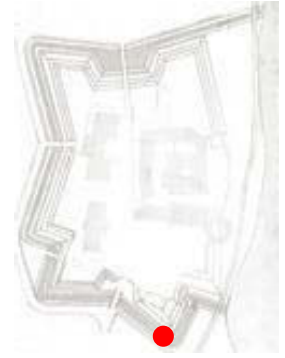
Kuva 03.

**Sivulla 3** on 4. puolibastionin kärjestä länteen päin eskarppimuurissa vuonna 2013 korjattu pullistuma. Sivun 3 hirsiarinan poikittaishirret ovat paikoin nousseet ylöspäin ja taipuneet keskiosastaan kaarelle, niiden alle on kertynyt maata ja vallihaudan pohjasta on tullut epätasainen. Katkenneita poikittaishirsiä on parin metrin matkalla.

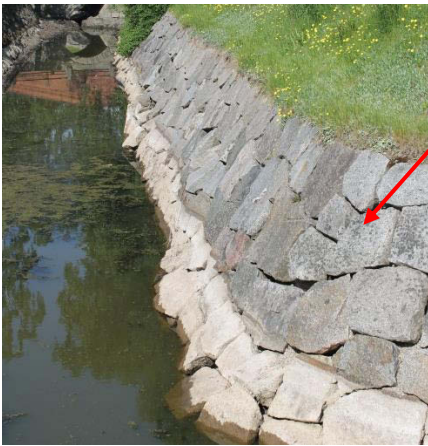
Kuva 04. Vaurion laatu ennen korjausta.

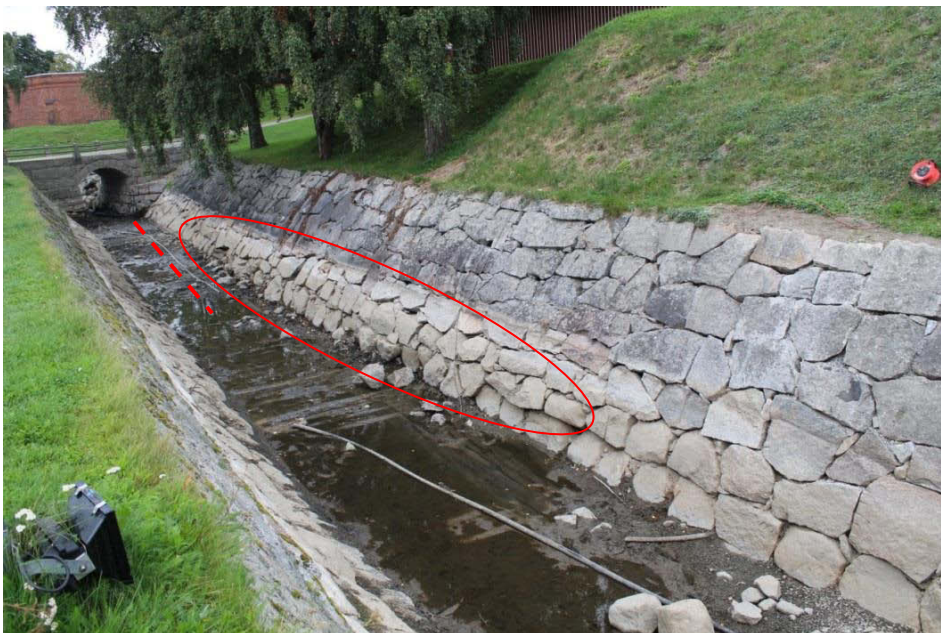
Kuva 05.

4. puolibastionin oikean siiven eskarppimuurin keskivaiheilta länteen päin on alin kivikerta epämuodostunut. Osa kivistä on huomattavasti syvemmillä kuin muut, osa on pullistunut alaosastaan ulospäin ja joitain kiviä on nurjahtanut pois sijoiltaan.

Kontraeskarppimuurin alimmat kivikerrat ovat vesirajasta alaspäin loivemmassa kulmassa kuin ylemmät kivikerrat. Ladonta on kuitenkin suhteellisen tasainen ja tiivis.

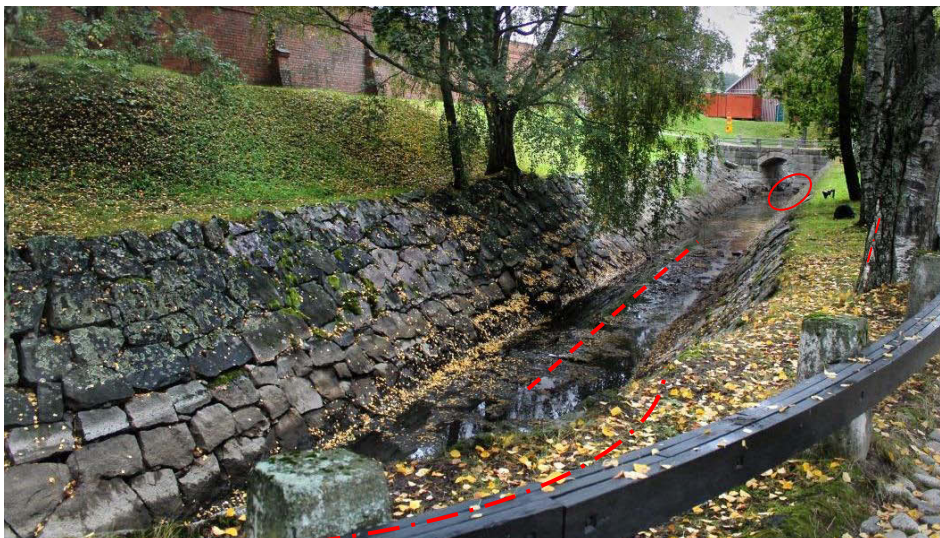
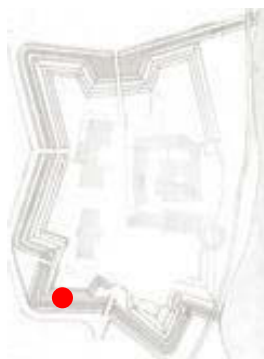
Kuva 06.

**Sivulla 4** vallihaudan pohjalla olevat poikittaishirret ovat paikoin nousseet ylöspäin ja taipuneet keskiosastaan kaarelle, niiden alle on kertynyt maata ja vallihaudan pohjasta on tullut epätasainen. Vallihautaa ruopatessa kaivinkoneen kauha vaurioitti poikittaishirsiä lisää parin metrin matkalta nostoen hirsien katkenneet päät ylös. Muurin ja viereisen Kustaa III:n kadun välisessä maakaistaleessa on useita kuoppia, jotka ovat haitaksi huolto- toimenpiteitä tekeville ja kuopat saattavat johtaa vettä muurin taustaan, mikä voi aiheuttaa muurin vaakaroutimista. Kontraeskarppimuuria vierustaa myös usea huonokuntoinen puu. Kuvasta 06 poiketen eskarppimuurin puoleinen koivu on kaadettu syyskuussa 2013.

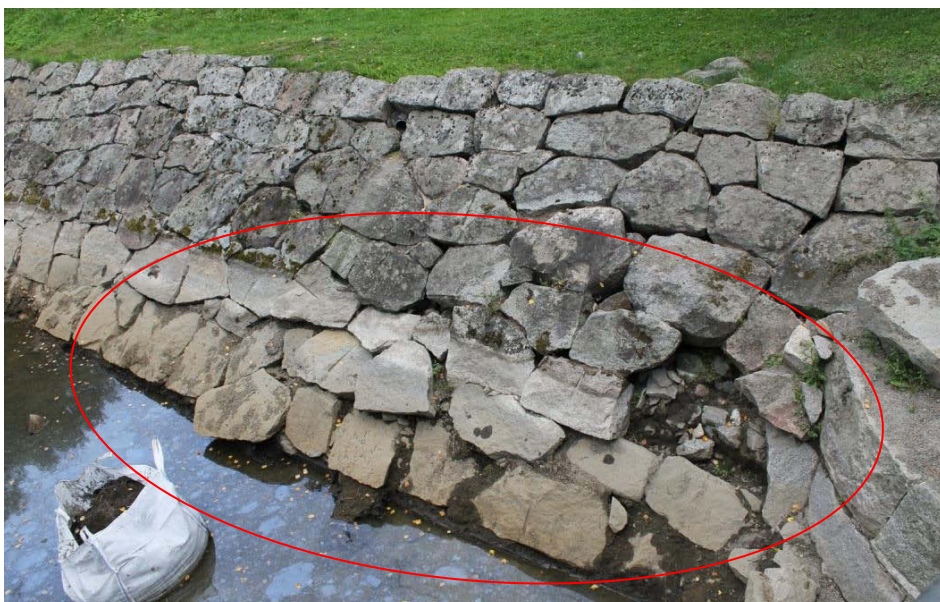
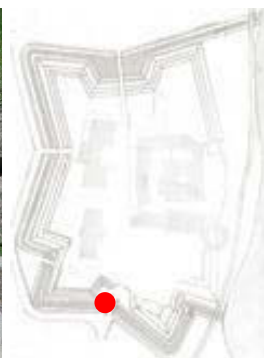
Kuva 07.

Sivun 4 eskarppimuurista puuttuu suurehko kivi aivan eteläisen kivisillan länsipuolelta. Puuttuvan kiven ympärillä muuri on pullistunut. Puuttuvan kiven vieressä on muurin alimmassa kivikerrassa pullistunut kohta, jossa alimmat kivet ovat nurjahtaneet pois hirsiarinan pitkittäishirren päältä. Muurin keskivaiheilla on kaksi pullistumakohtaa alaosassa.

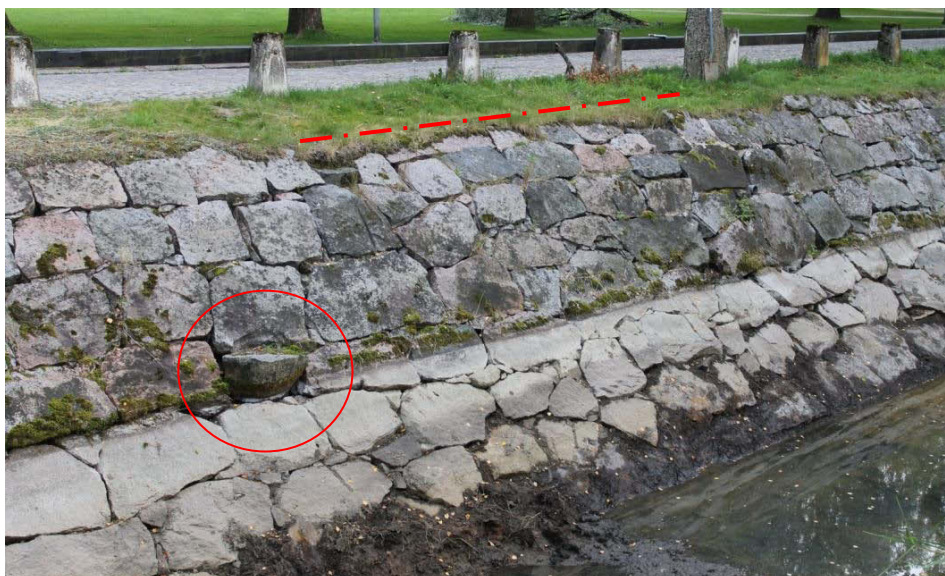
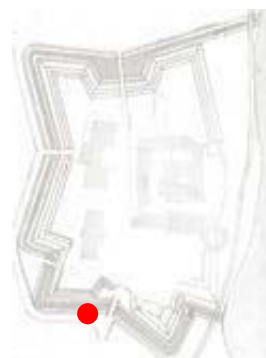
Kuva 08.

Sivun 4 kontraeskarppimuurissa, eteläisen kivisillan länsipuolella on 1 kivi nurjahtanut alaosaan pois paikoiltaan. Muurin keskivaiheilla on loivaa painumaa muurin yläosassa. 3. puolibastionin kärjen mutkassa on kontraeskarppimuurin ylimmästä kivikerasta muutama kivi kallistunut ja painunut maahan. Muurin ja viereisen Kustaa III:n kadun välisessä maakaistaleessa on useita kuoppia, jotka ovat haitaksi huoltotoimenpiteitä tekeville ja kuopat saattavat johtaa vettä muurin taustaan, mikä voi aiheuttaa muurin vaakaroutimista.

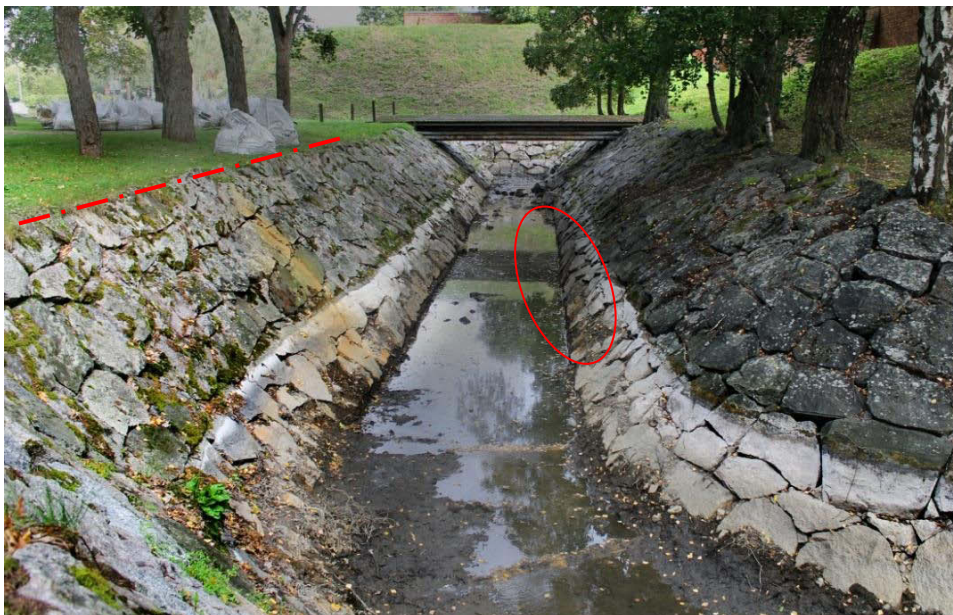
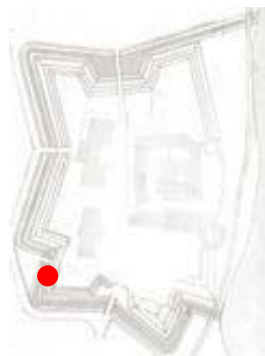
Kuva 09.

**Sivun 5** varrelta on kaadettu useita puita eskarppimuurin vierestä syyskuussa 2013. Eskarppimuurista puuttunee joitain kiillakiviä. Koko 3. puolibastionin oikean siiven eskarppimuurissa on putkistosiltan asti laaja-alaisia, mutta lieviä pullistumia ja painaumia. Vesirajan alapuolella on painuma ja pari pientä pullistumaa muurin keskivaiheilla. Epämuodostumisista huolimatta ladonta on tiivistä ja tasaista lähes putkistosiltan asti.

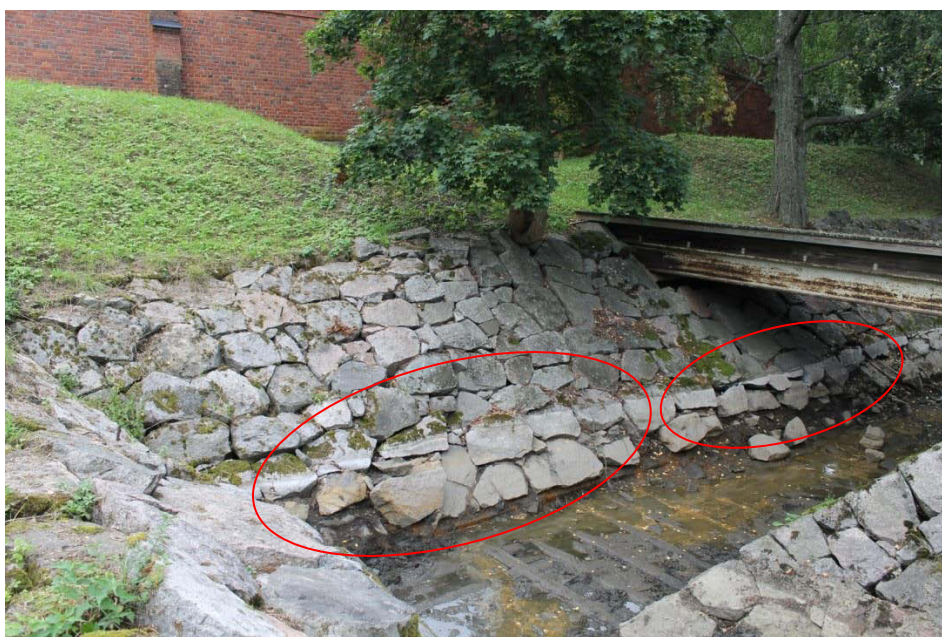
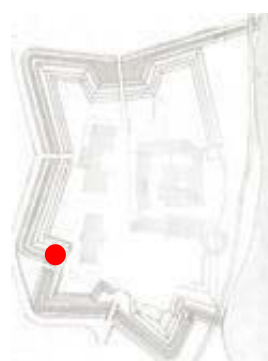
Kuva 10.

Putkistosillan alla ja pielissä on muurin alaosa pullistunut ja osin sortunut. Muurin osa sillan ja sivujen 5 ja 6 välisen nurkan välissä on pahoin pullistunut ja sortumaisillaan. Nurkka-alueella muurin alaosasta rakenteiden välistä valuu ruosteen väristä nestettä vallihautaan. Ylin kivikerta on kasvillisuuden ja maa-aineksen peitossa.

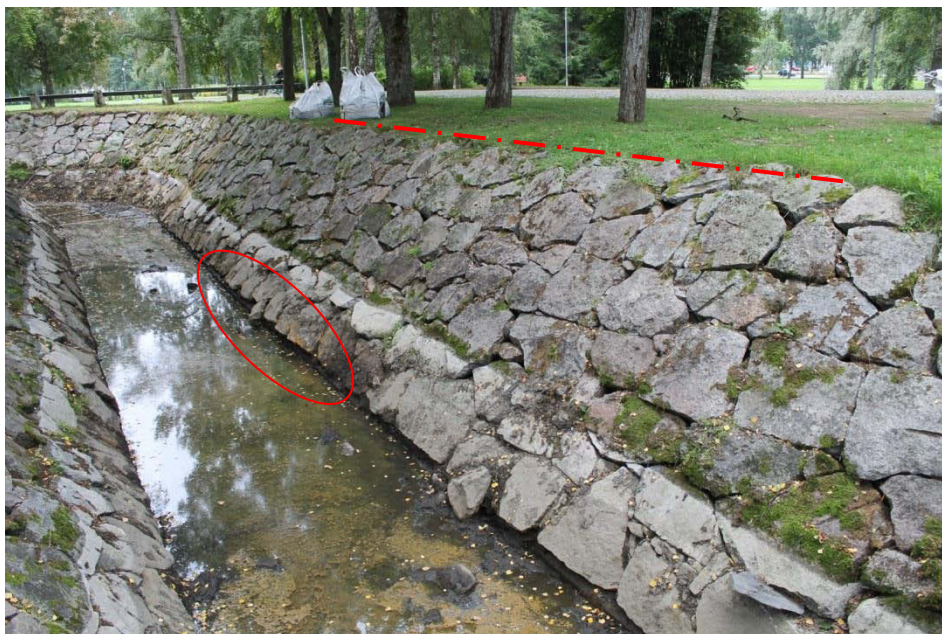
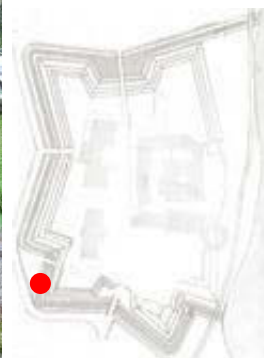
Kuva 11.

Sivulla 5 kontraeskarppimuurin ylin kivirivi on suhteellisen pienikokoista ja osittain painunut ja peittynyt maalla. 3. puolibastionin kärjen kohdalla ovat muurin alimmat kivet painuneet linjasta sisäänpäin. Muurin keskivaiheilla alin kivikerta on vain osittain hirsjarinan pitkittäishirren päällä. Muuri on sammaloitunut ja saumoissa on hieman kasvilisuutta. Muurin alaosasta rakenteiden välistä valuu ruosteen väristä nestettä vallihautaan.

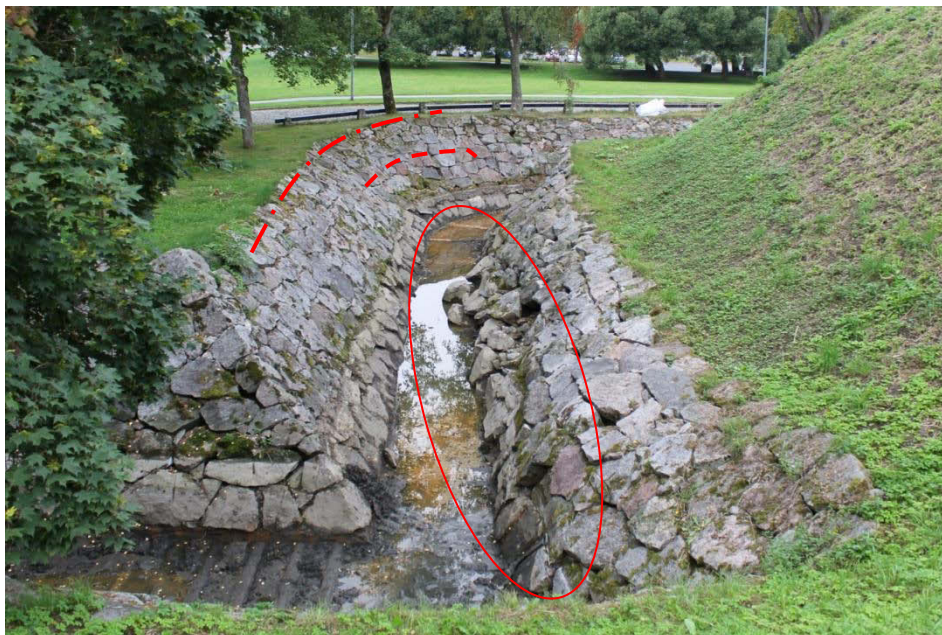
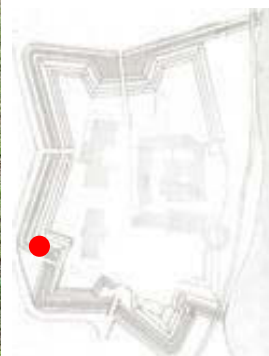
Kuva 12.

**Sivun 6** eskarppimuuuri on sortunut lähes kokonaan. Sivun reunoissa on pullistunutta muuria, joka ei ole vielä sortunut. Sivujen 6 ja 7 välisessä kulmasta puuttuu kiilakiviä ja osa kiilakivistä on irtoamassa. Sivun kontraeskarppimuurin ylimmät kivet ovat kallistuneet ja painuneet maahan. Sivujen 6 ja 7 välisessä mutkassa on muurissa painumaa usean metrin matkalta muurin yläosassa. Kontraeskarppimuurin keskivaiheilla ennen painumaa on lievä pullistuma. Vesirajan alapuolella on kiviä lievästi nurjahtanut alaosistaan ulospäin lähinnä pullistuman alapuolella. Vallihautaan valuu rakenteiden läpi ruosteen väristä nestettä.

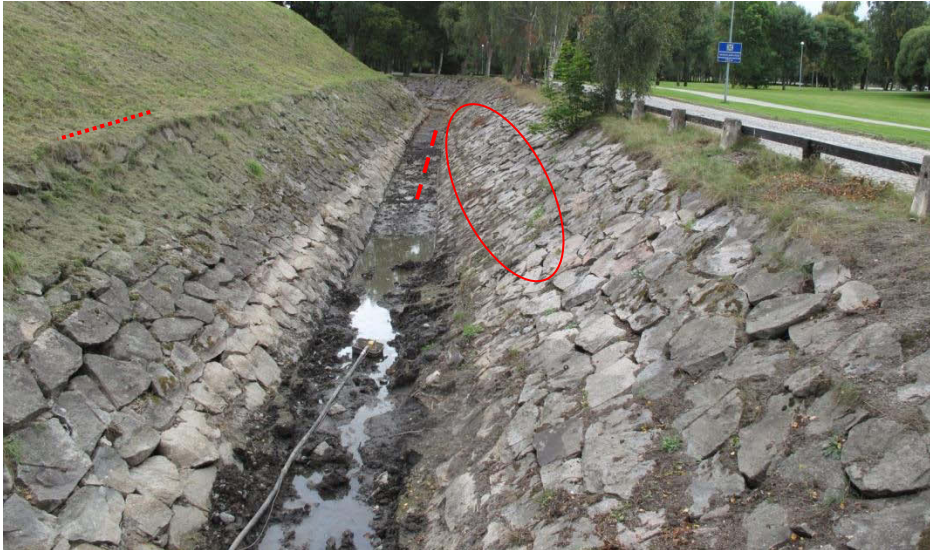
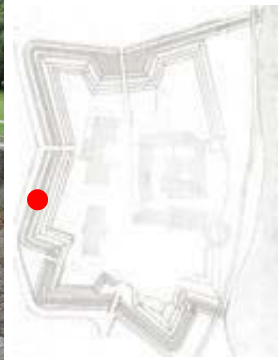
Kuva 13.

**Sivun 7** vallihaudan muurit ovat paikoin sammaloituneet ja erityisesti kontraeskarppimuurissa on kasvillisuutta. Vallihaudan pohjalla oleva hirsirakenne on noussut sivun keskivaiheilta korkeammalle kuin reunoilta. Vallihaudan muurissa on ladonta harventunut perustusten liikehdinnän seurauksena. Sivun 7 kontraeskarppimuurin varrella kasvaa useita puita, joiden juuret työntävät vallihaudan kiviä ja joiden lehdet tippuvat vallihautaan aiheuttaen rehevöitymistä.

Sivun 7 kontraeskarppimuurissa on pullistumaa. Pullistuma on suurin missä vallihaudan pohjan pinta on korkein. Pullistuneella alueella ylimmät kivikerrat ovat epämuodostuneesti painuneet maan sisään jättäen tasaisia pintoja ja avonaisia saumoja. Läntisen kivisillan eteläpuolella on muurin alaosa pullistunut kuperaksi. Sillan pielessä kiinni olevat alimmat kivet ovat nurjahtaneet ulos muurin linjasta. Hirsiarinan pitkittäishirsi sillan pielessä oli tutkimushetkellä liejun peitossa. Muurista puuttuu tai on irtoamassa joitain kiilakiviä. Vallihautaan ja kontraeskarppimuurin kiveykselle valuu maa-ainesta muurin päällä olevasta maakerroksesta.

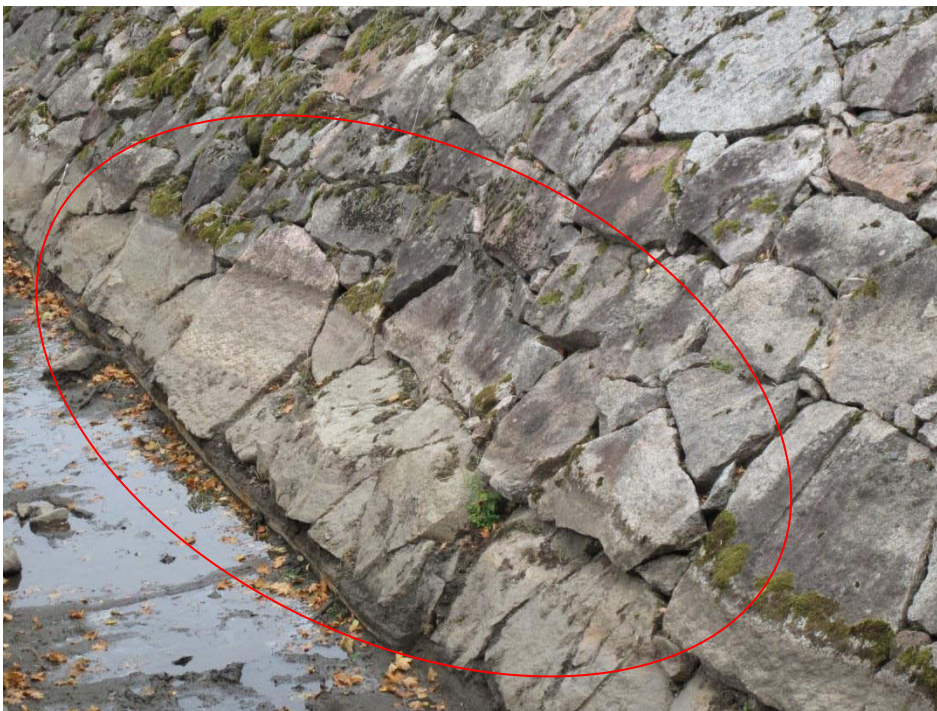
Kuva 14.

Sivun 7 eskarppimuurissa on muutaman neliön kokoinen painuma sivujen 6 ja 7 välisen kulman pohjoispuolella. Painuman kohdalla pitkittäinen hirsä on hieman liikkunut vallihaudan pohjan keskustaa päin, jolloin kivet ovat päässeet painumaan. Lievää epätasaisuutta muurin pinnassa on koko sivun matkalla. Samankaltainen vaurio toistuu hieman muurin keskivaiheelle päin.

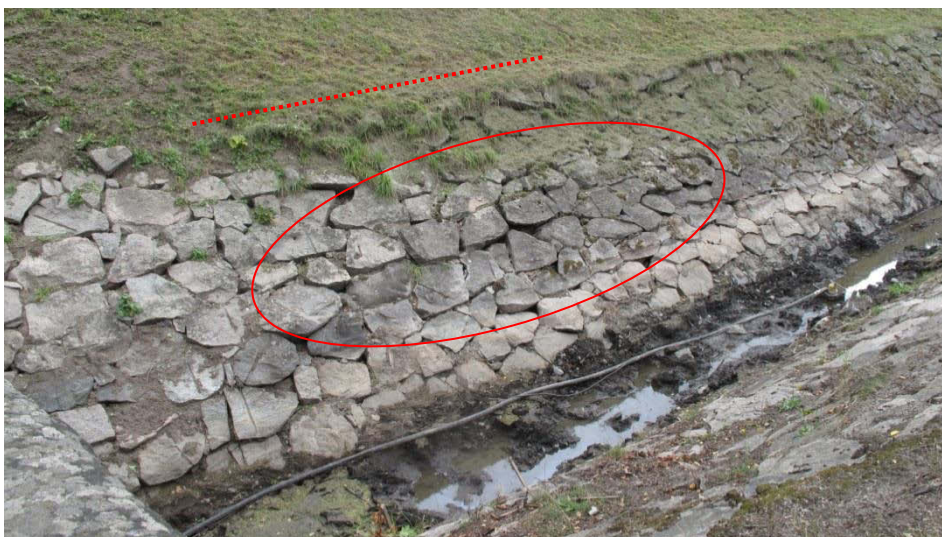
Kuva 15.

Muurin keskivaiheilta läntiselle kivisillalle saakka on eskarppimuurin ylin kivikerta osin painunut linjasta pois ja vaakasuora taso vallihaudan sekä maavallin välistä puuttuu. Läntiseltä kivisillalta etelään päin on muurin alin kivikerta painunut muuta muurikiveystä taaemmaksi muutamien metrien matkalta. Hirsiarinan pitkittäishirsi oli liejun peitossa tutkimushetkellä. Sillan eteläpuolella on myös lievä pullistuma muurin keskiosassa.

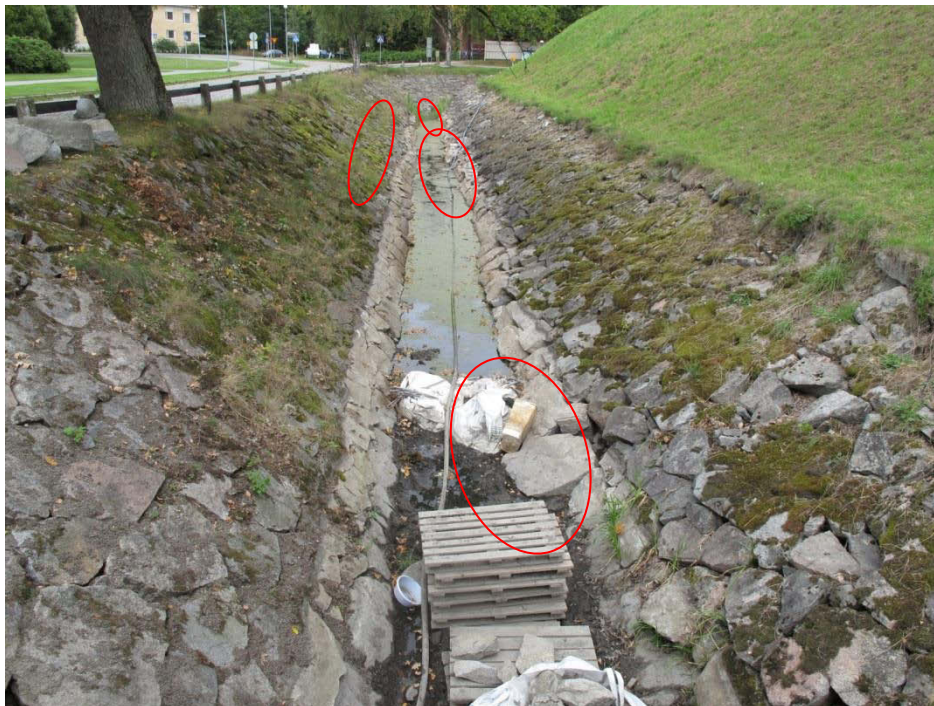
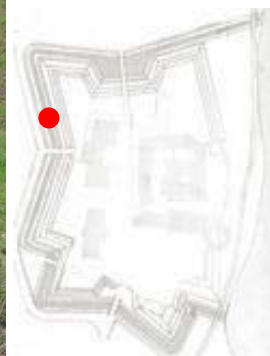
Kuva 16.

Sivun 8 2. puolibastionin vasemman sivun eskarppimuurin alin kivikerta on nurjahtanut osin ja paikoin kokonaan pois pitkittäisen arinahirren päältä, mikä viittaa muurin perusrakenteiden pettämiseen, tai että perustusmaassa on ollut jonkinlaista liikettä. Koko eskarppimuurin on pullistunut kuperaksi keskiosastaan ja painunut yläosastaan koko sivun matkalta. Ko. alue on alkuperäisintä ja aiemmin korjaamatonta vallirakennetta. Vallihaudan ja maavallin välisen vaakasuoran tason leveys vaihtelee.

Eskarppimuurista on paikoitellen kiviä poissa; nurjahtanut vallihaudan pohjalle, sekä kiilakiviä irronnut. Muuri on osittain sortunut sivun keskivaiheilta. Alkavia mahdollisia sortumakohtia on muurin pohjoispuoliskolla useita. Pahimmat epämuodostumat ovat vesirajan alapuolella.

Läntisen kivisillan pielessä on korjaustyö kesken. Eskarppi- ja kontraeskarppimuureista puuttuu kiviä muutaman metrin matkalta läntiseltä kivisillalta pohjoiseen, eikä siihen kuuluneita kiviä ole myöskään vallihaudan pohjalla.

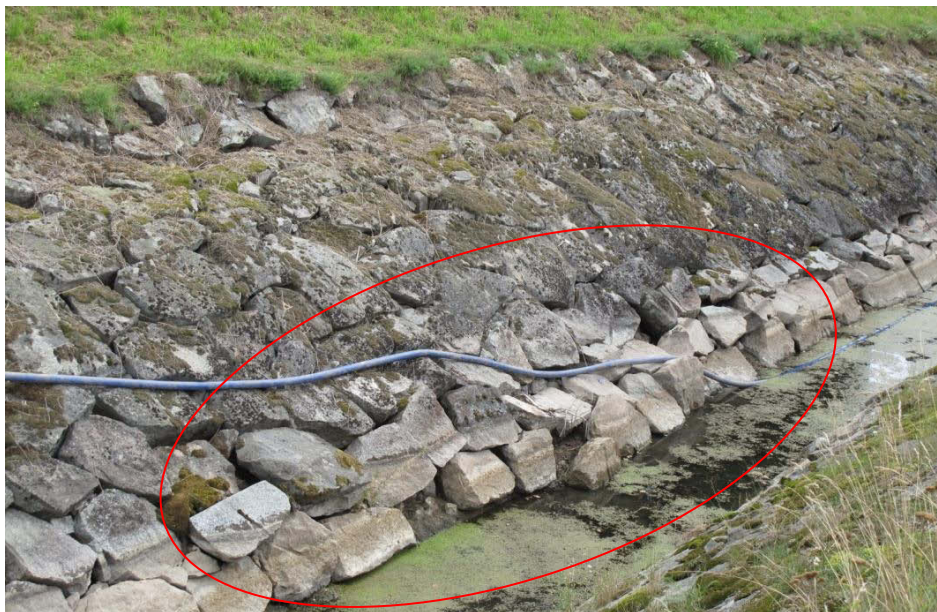
Kuva 17.

Osa alimmasta kivikerrasta on nurjahtanut osittain pois arinahirren päältä. Sivun poh-  
joispäässä osa alimmista kivistä on kokonaan nurjahtanut hirsiarinan pitkittäishirren  
päältä pois, muuri on epämuodostunut ja keskiosastaan pullistunut kuperaksi.

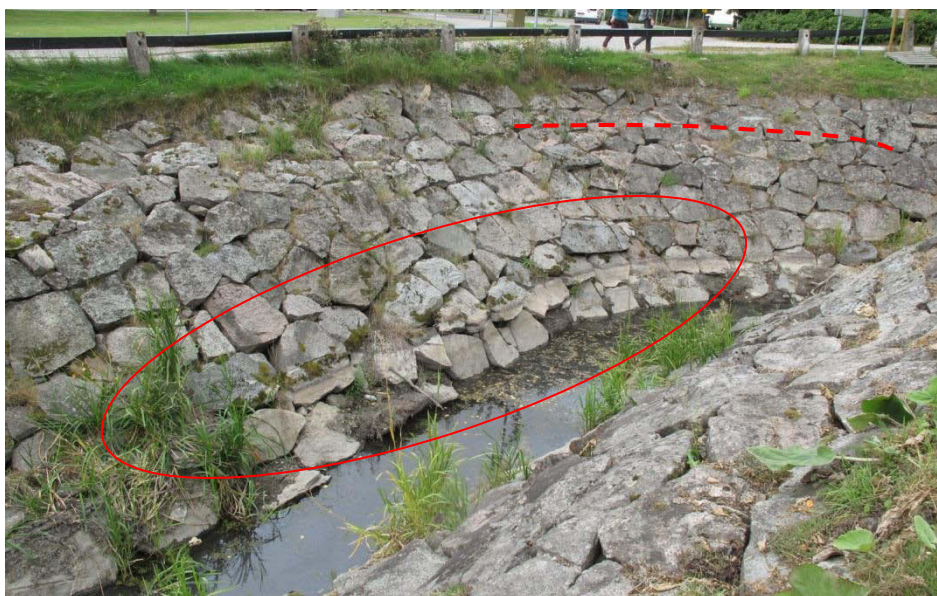
Kuva 18.

2. puolibastionin kärjen kohdalla kontraeskarppimuurin yläosassa on laaja painuma.  
Ylimmät kivikerrat ovat painuneet huomattavan syväälle.

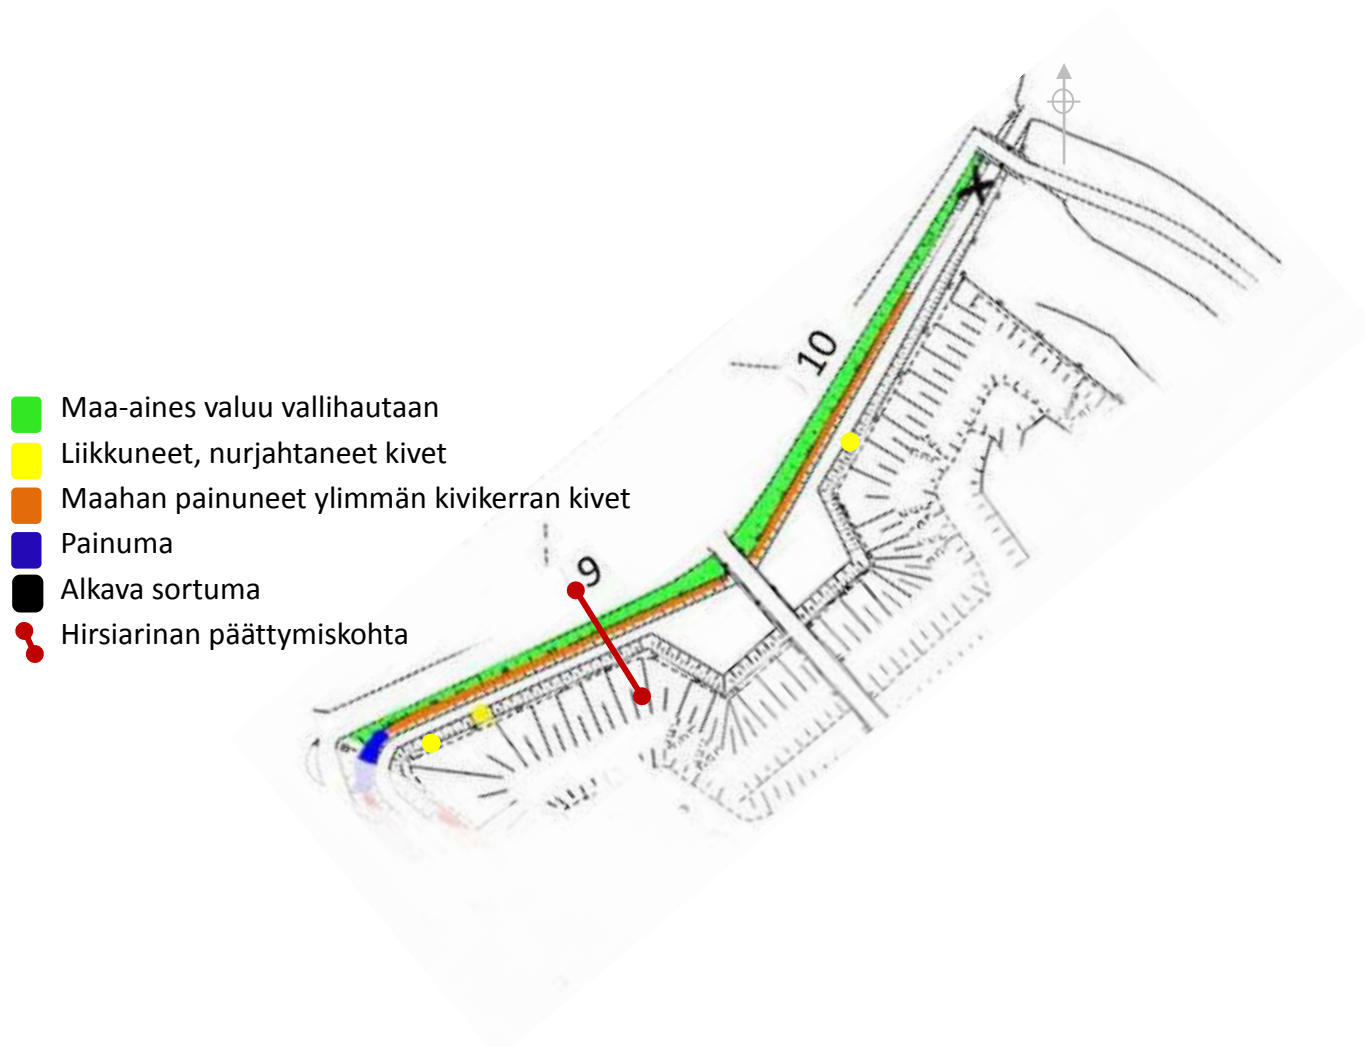
Kartta 4. Kartta käsiteltävästä alueesta ja havaituista vaurioista. Muokkaus Tiina Sjögren.

**Sivuilla 9 ja 10** vallihaudan muurit ovat jyrkässä kaltevuuskulmassa, muurit ovat korkeampia ja vallihaudan pohja kapeampi kuin muualla vallialueella. Tämä muurin osuus on rakennettu alimpia kivikertoja lukuun ottamatta kokonaan uudelleen 1970–80-luvuilla. Myös muurissa käytetyt kivet ovat poranjäljistä päätellen hankittu ja työstetty muurikiviksi tuona ajankohtana. Hirsiarina päättyy vallialtaan länsipuolella ja muilta osin pohjoisen polygonin vallihaudan muurien perustuksena on kiviladonta. Pohjoiselta patosillalta länteen päin on hirsiarina noin viiden metrin matkalta. Muurien saumoissa on runsasta kasvillisuutta ja kiveyksen taustalla oleva sepeli valuu pois. Pohjoisen polygonin silta-altaan eskarppimuurin puoleisissa sisänurkissa sekä sillan alla on runsaasti kertynyttä maa-ainesta yleisesti vallihaudan pohjalta löytyneen liejukerroksen lisäksi. Silta-allas on ruopattu syksyllä 2013.

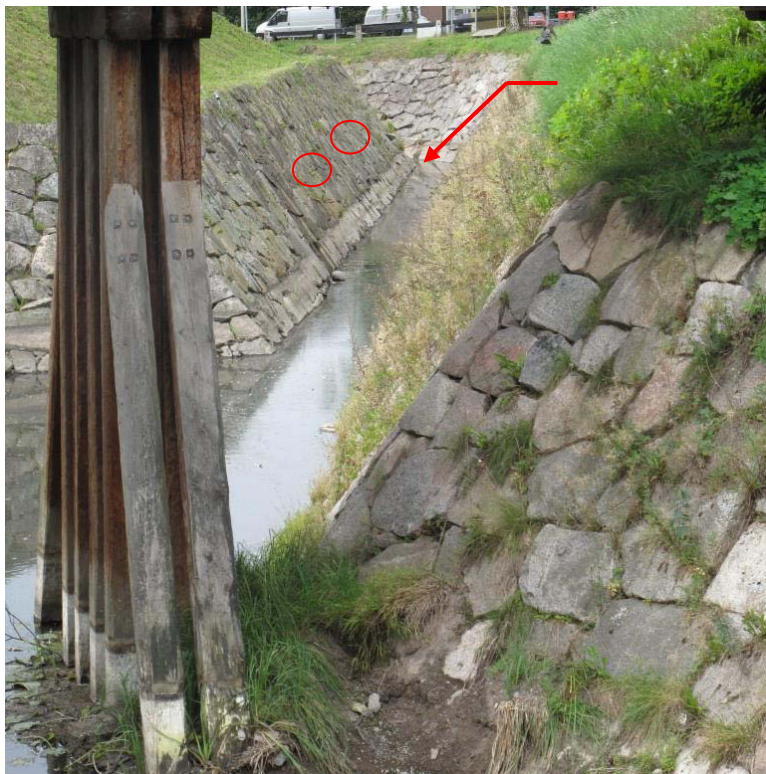
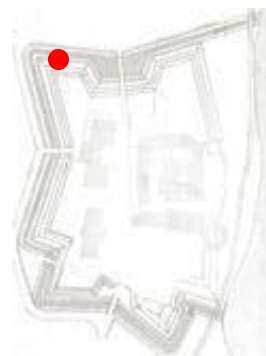
Kuva 19.

**Sivun 9** eskarppimuurissa ei juuri ole vaurioita, lukuun ottamatta sivun länsipuoliskolla olevaa kahta linjasta ulos nurjahtanutta muurikiveä.

Sivun 9 kontraeskarppimuurin ympäröivä maanpinta on n. 50–80 cm korkeammalla kuin muurin ylin kivikerta, minkä vuoksi maa-ainesta valuu vallihautaan ja muurin ylin kivikerta on osittain maa-aineksen peitossa. Vallihautaan valuva maa-aines jää muurin saumoihin ja toimii kasvualustana kasveille.

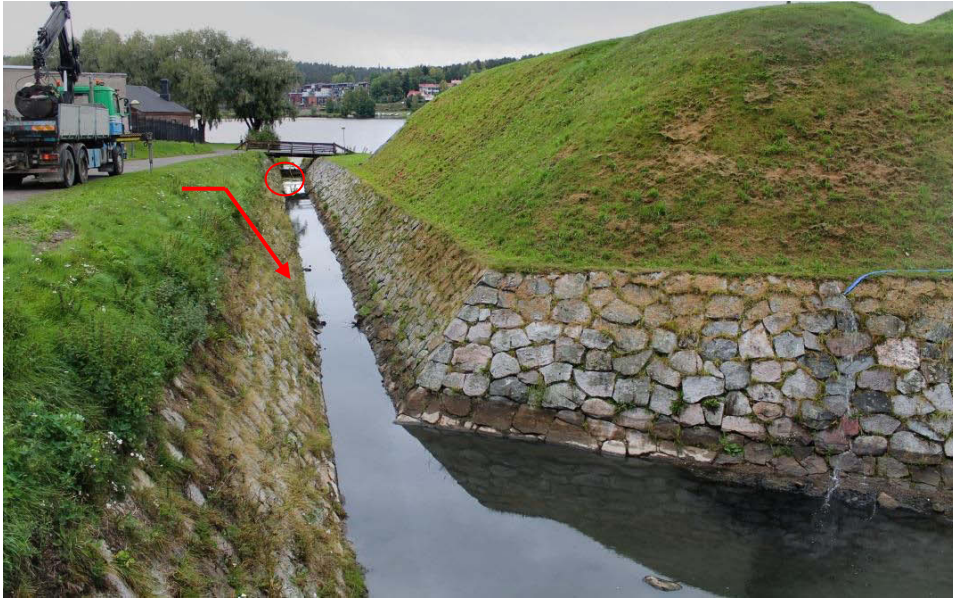
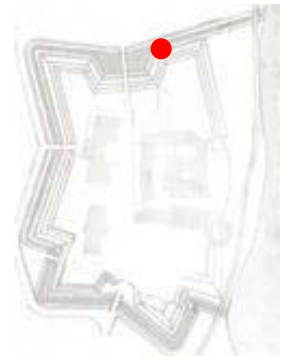
Kuva 20.

**Sivun 10** eskarppimuurissa ei juuri ole vaurioita, lukuun ottamatta sivun länsipuoliskolla olevaa kahta linjasta ulos nurjahtanutta muurikiveä. Muurin saumoista kasvaa kasvillisuutta.

Sivun 10 kontraeskarppimuurin yläpuolelta valuu runsaasti maa-ainesta muureille ja vallihaudan pohjaan, koska ympäröivä maa on n. 50–80 cm korkeammalla kuin muurin ylimmät kivet. Ylin kivikerta on osittain maa-aineksen peitossa sivun länsipuoliskolla. Pohjoisen patosillan länsipuolella on vesirajassa pieni mahdollinen alkava sortumakohta, josta ainakin yksi kivi on pudonnut vallihaudan pohjalle. Aukkoa ympäröivät kivet ovat liikkuneet. Kontraeskarppimuurin saumoista kasvaa runsaasti kasvillisuutta.

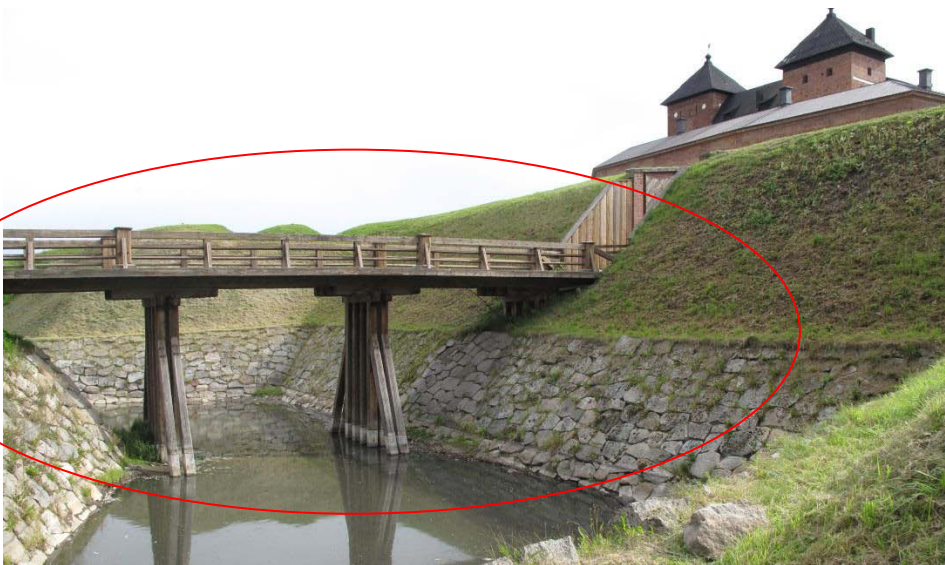
Kuva 21.

Läntisellä polygonilla 3. puolibastionilla sijaitsevan **putkistosillan** kansirakenteissa on lahovauriota. Päällisin puolin sillan kansi vaikuttaa hyväkuntoiselta, vaikka kansi on vääntynyt ja sen huopakatteessa kasvaa sammalta. Sillan kannen lahovaurioituneet rakenteet ovat kannen pinnan alapuolella.

**Pohjoisen polygonin puusilta** on silmämääräisesti hyväkuntoinen. Hämeen linnan vahvistestarin kertoman mukaan sillan kansirakenteet ovat pehmenneet ja sillan todellinen kantavuus on epäselvä.
