Olavinlinnan Paksun bastionin holvatut ampuma-aukot

Dokumentointi, vauriokartoitus ja konservointisuunnitelma

Opinnäytetyö

Kevät 2010

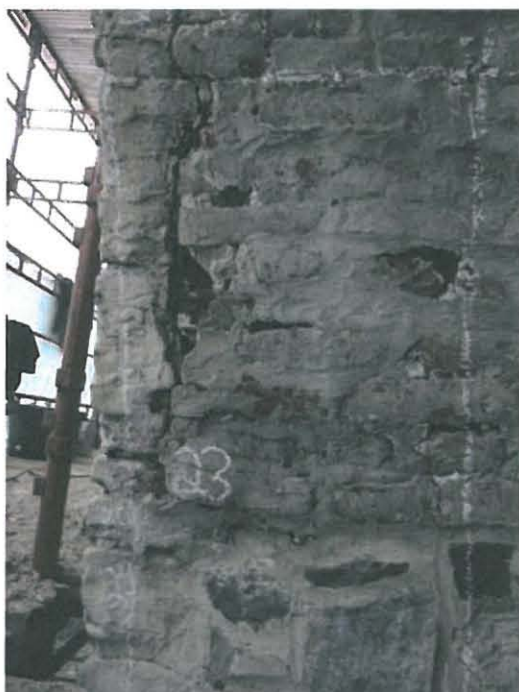
KUVA 13. Holvin pintaa on "korjattu" tiiviillä laastilla, jonka läpi muurin sisälle tullut vesi ei ole päässyt haihtumaan.

Kuvissa 13 ja 28 tiiliholvien pintaan on paineltu tiivis laastikerros, joka aiheuttaa tiilille lisävaurioita. Laastia tulee yrittää poistaa siltä osin, kun se onnistuu aiheuttamatta tiilelle lisävauriota. Toisaalta laasti on suurimmaksi osaksi levitetty tiilen pintaan paikkaustarkoituksessa ja se sijaitsee enimmäkseen ampuma-aukkojen reuna-alueella, jossa suuret halkeamat kulkevat. Kun aukkojen reuna-alueet korjataan vaihtamalla tilalle ehjät tiilet, halkinaisten tiilten mukana lähtee suuri osa myös laastipaikkauksista.

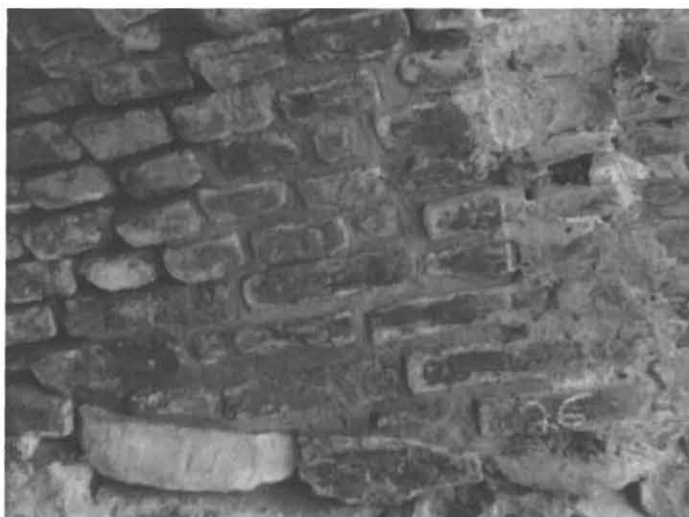
KUVA 14. Kuvan vasemmassa laidassa näkyy tiiliholvin avattuja saumoja, oikealla korjauksen lähtötilanne ja keskellä syksyn 2009 aikana hydraulisella kalkkilaastilla saumattua holvipintaa.

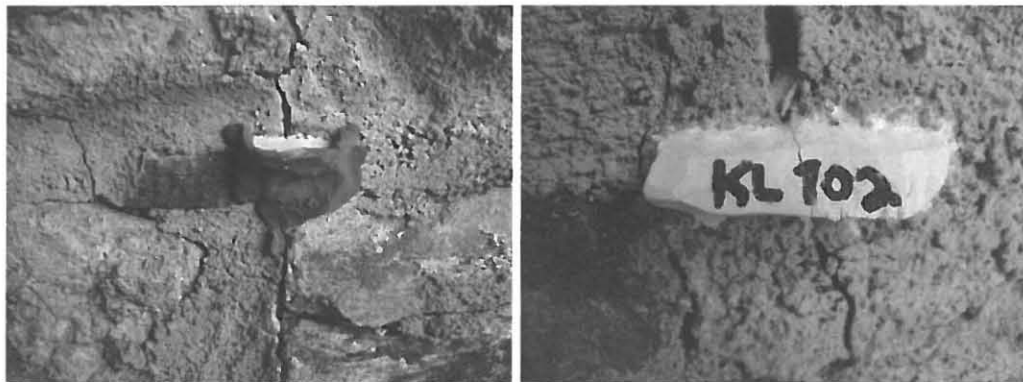
KUVAT 20 ja 21. Vasemmanpuoleisessa kuvassa kipsisilta on valettu laastin halkeamaan. Oikeanpuoleisessa kuvassa sama kipsisilta on haljennut.

Kipsisillat on tehty lokakuun lopussa 2009. Ampuma-aukon L 102 kipsisilta murtui tammikuun 2010 puoleen väliin mennessä.

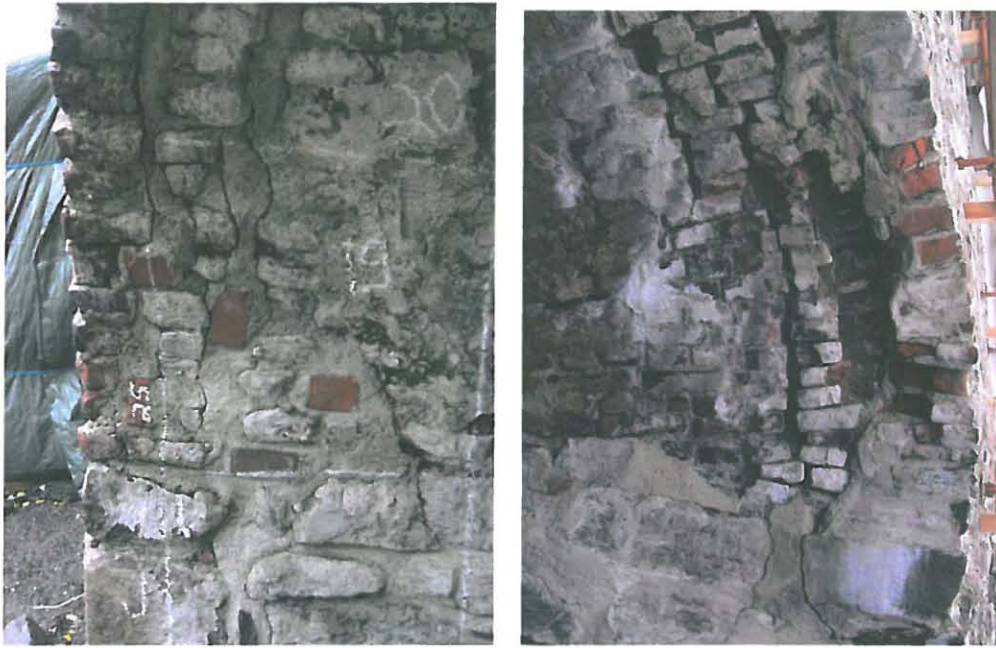
KUVAT 22 ja 23. Ampuma-aukon L 105 (vasemmalla) isot halkeamat on täytetty laastilla, mutta laastin ja tiilen väliin on jo syntynyt uusi rako. Oikealla ampuma-aukon L 207 vauriot ovat edenneet pitkälle.

Seinän suuntaisesti koko holvin läpi kulkevia halkeamia korjattaessa pahoin vaurioituneiden tiilien vaihto aloitetaan alhaalta holvin reunoilta, kuten ohjeessa mainitaan, jolloin saadaan uudet korjaustiilet hyvin tukeutumaan paikoilleen. Työtä jatketaan molemmilta reunoilta ylöspäin, jolloin vaihdettava tiili voidaan muurata aina edellisen korjaustiilen päälle. Jos korjattavissa kohdissa tiilien alkuperäinen limitys on havaittavissa, tehdään se samanlaiseksi. Suurissa vaurioalueissa, kuten kuvassa 26 olevissa halkeamassa, tärkeintä on kuitenkin saada tiilet limittymään niin, että holvin rakenne saadaan sidottua yhtenäiseksi toimivaksi rakenteeksi. Kun työtä tehdään yläviistoon ja suoraan ylöspäin, tulee muurattu tiili tukea esimerkiksi laudan avulla paikoilleen kunnes laasti on kovettunut riittävästi. Jos muutamaa tiiltä suurempi alue korjataan kerralla, on hyvä valmistaa etukäteen puusta tai puulevystä, kuten vanerista tukimuotti.

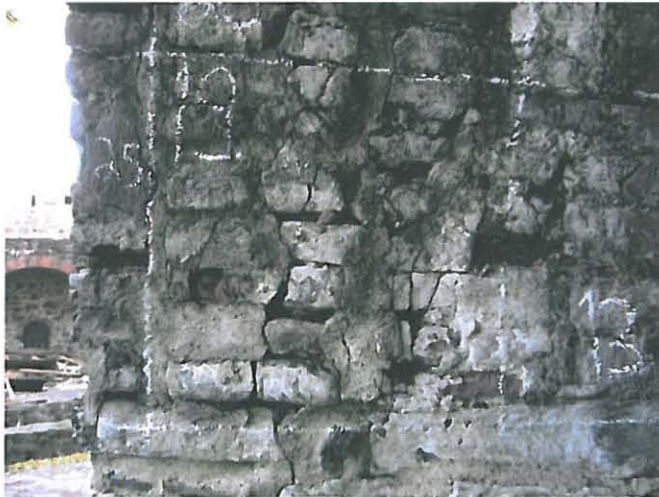
KUVA 24. Ampuma-aukon L 103 halkeamaverkostoa.

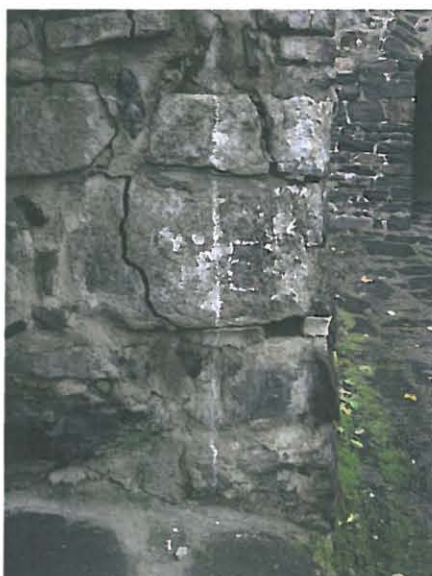
KUVA 25. Ampuma-aukko L 103. Kivi on haljennut ylhäältä tulevan painon alla.

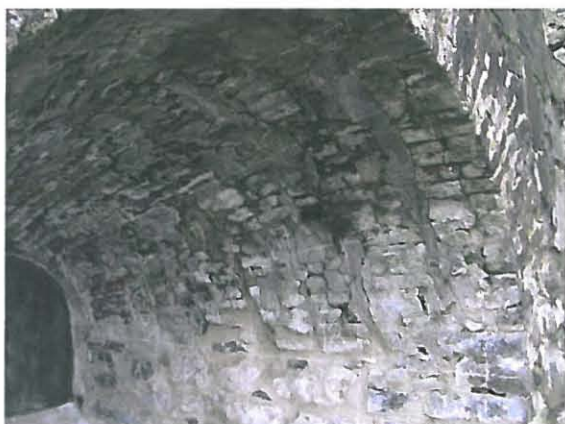
KUVA 26. Ampuma-aukossa L 102 holvin läpi kulkevia halkeamia on koko aukon syvyydellä.

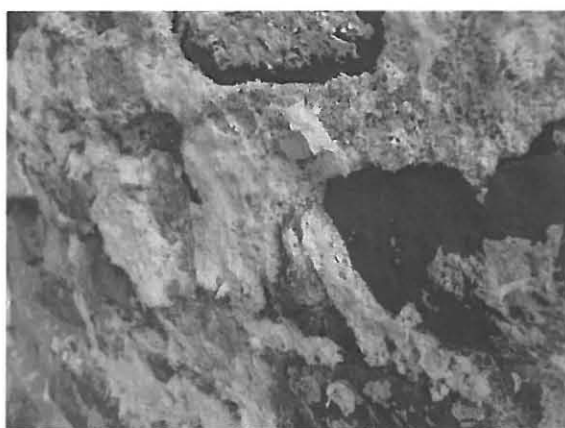
KUVA 27. Ampuma-aukon L 109 pinnan suolakiteytymää.

Suolan pääsemistä rakenteeseen on mahdotonta ehkäistä kokonaan. Ampuma-aukkojen pintaan kiteytynyt suola voidaan poistaa harjaamalla se ampuma-aukkojen pinnasta alas esimerkiksi muovin päälle ja keräämällä siitä talteen. Sementtilaastien käyttöä tulee myös välttää. Suojojen rapauttamat lohkeilleet tiilenninnat ovat altimpia kosteudelle ja lialle, joten vaurioitunut tiili voi olla perusteltua vaihtaa ehjään.

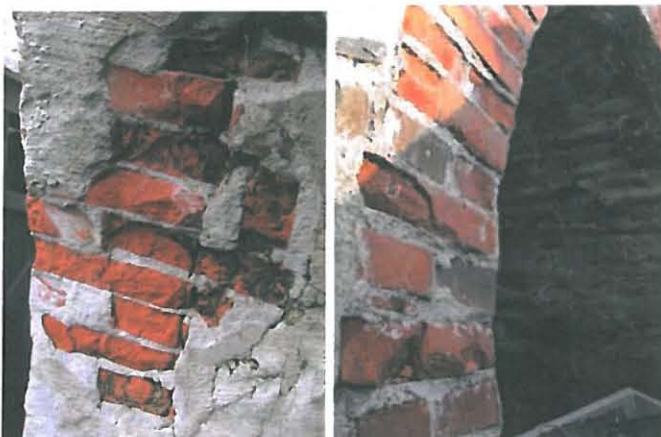
KUVAT 28 ja 29. Ampuma-aukon L 109 holvikaaren uudet tiilet eivät ole kestäneet vaikeissa olosuhteissa joustamattoman korjauslaastin kanssa.

Kuvassa 30 sauma on kestänyt tiiltä paremmin. Kuvassa 28 myös ohuet saumat ovat lohjenneet irti tiilten mukana. Samassa kuvassa tiilten rapautumista on edesauttanut vielä se seikka, että tiilten pinnalle on levitetty tiivis laastikerros, jolloin veden haihtuminen tiilistä on heikentynyt edelleen. Muurattaessa kalkkilaastilla saumoista ei muodostu niin kovia ja tiiviitä, kuin sementtipitoisella laastilla muurattaessa. Kalkkilaastisaumat sallivat tiilessä tapahtuvat pienet pituuden muutokset. Tiili pystyy myös luovuttamaan itsestään kosteutta huokoiseen kalkkilaastiin. Tämän päivän rakentamisessa, muurattaessa sementtipitoisilla laasteilla, tiilirakenteisiin tehdään liikuntasaumot jolloin rakenne toimii rikkoutumatta.

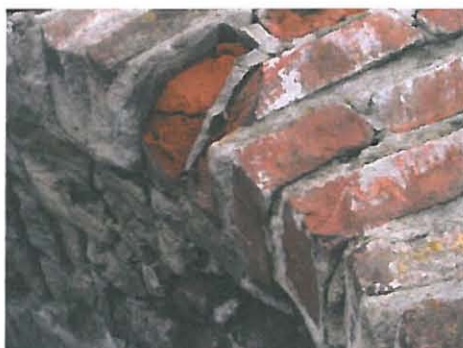
KUVA 30. Kuvassa ampuma-aukon L 207 holvikaari. Laasti on kestänyt, tiili ei.

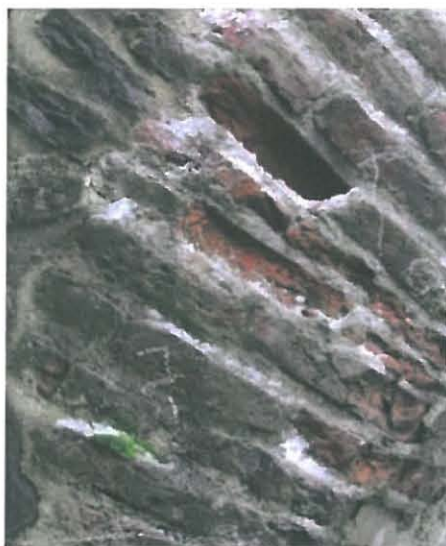
KUVA 31. Ampuma-aukon L 104 holvikaaren vaaleat tiilet ovat rapautuneet pakkasen vaikutuksesta. Huomiona: Kuvan valkoiset alueet ovat lunta, eivät suolaa!

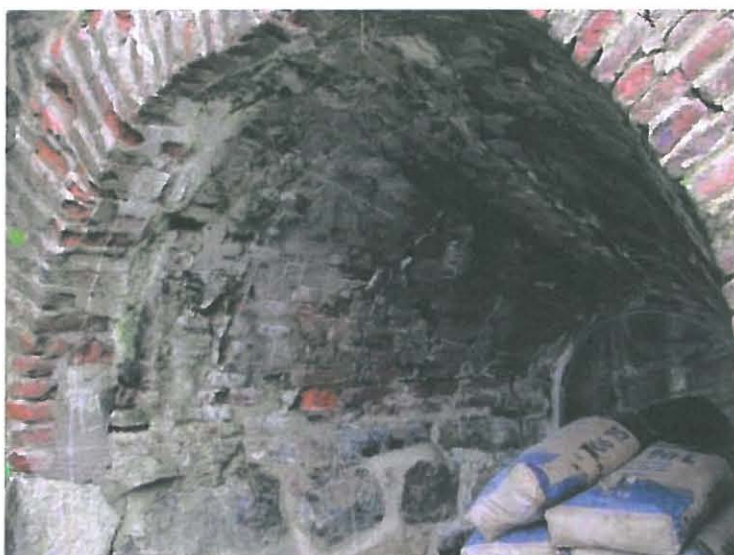
KUVA 32. Ampuma-aukko L 104 kärsii kosteudesta. Kosteus on edesauttanut biologisen kasvuston muodostumista.

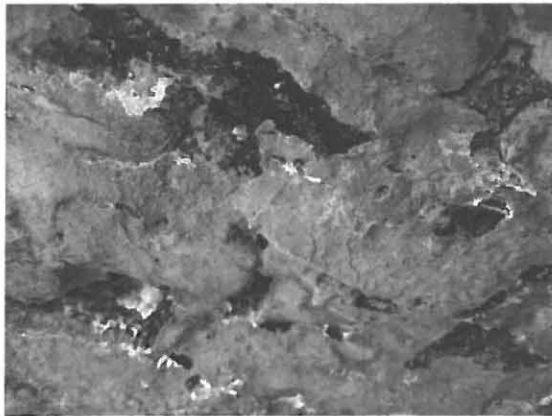
KUVA 33. Ampuma-aukon L 106 holvin sammalkasvustoa.

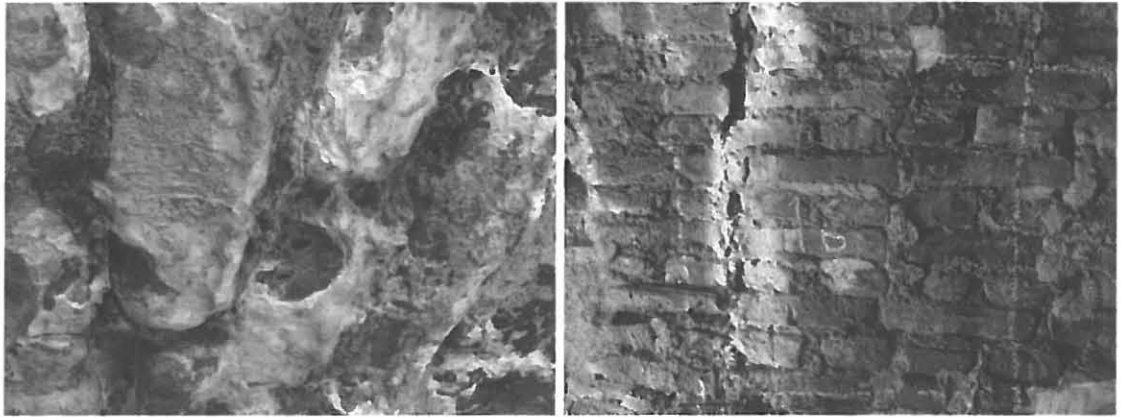
KUVAT 34 ja 35. Tiiliholvien pintaan on muodostunut kovaa kalkkikuorta.
