Urajärven kartanomuseo, Asikkala

Konservointityöraportti:

Konservointi-, maalaus ja -puusepäntö- ja -puusepäntö- ja kesäkaudella 2012

Museovirasto
Kulttuuriympäristön hoito-osasto
Restaurointi

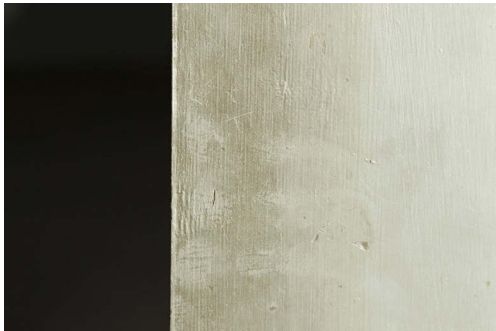
Kuva 1. (Yllä)
Vauriokuva. Pinttynyttä likaa ovesta.

Irtolika imuroitiin. Ovien ja listojen märkäpuhdistukseen käytettiin BIOkleen maalarinpesu kombiliinalle –pesuliuosta. Pinnat pyyhkäistiin lopuksi vielä kostutetulla rätillä, jotta BIOkleen maalarinpesu kombiliinalle –pesuliuosta ei jää yhtään pinnoille. Pinttyneimpiä likatahroja rapsutettiin varovaisesti kirurginveitsellä BIOkleen maalarinpesu kombiliinalle –pesuliuoksen lisäksi.

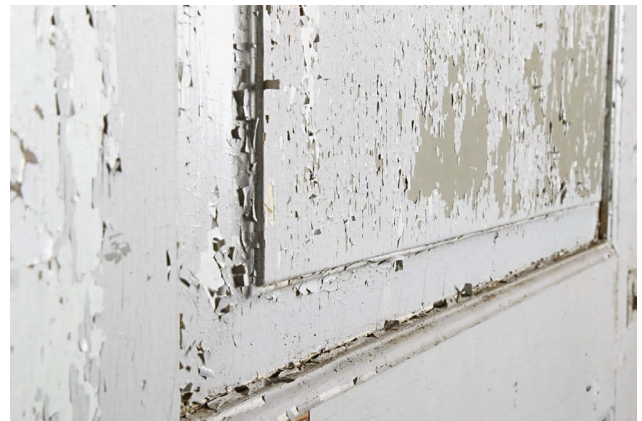
Kuva 2. (Yllä) Hilseilevää maalia.
Kuva 3. (Vas.)Kärpäsen ulostetta

Irtoavat maalikerrokset kiinnitettiin Lascaux Medium for Consolidation – liimalla.

Liimaa imeytettiin vaurioalueiden ja krakelyyrien reunoilta siveltimellä tai injektio-ruiskulla. Liimalla käsitellyt alueet käytiin läpi 65-asteisella lämpölusikalla kevyesti vaurioalueita painaen. Lämpölusikan ja maalikerrosten välissä käytettiin Melinex-kalvoa. Pinnalle jäänyt liima pyyhittiin heti pois vedellä kevyesti kostutetulla vanulapulla.

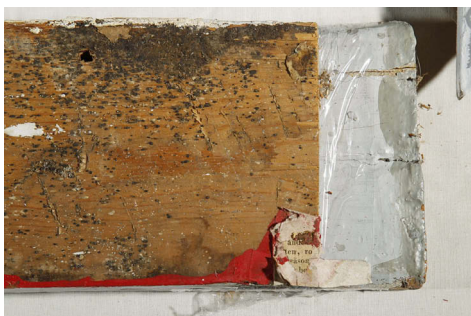
Kuva 4. (Vas.)
Puuvaurioita

Puulle asti vaurioituneiden kohtien sekä kolojen ja epätasaisten kohtien tasoittamiseen käytettiin öljysilotetta. Päällimmäinen ohut ja huonosti kiinni oleva maalikerros hiottiin melkein kokonaan pois ennen maalausta. Päällimmäinen maalikerros jouduttiin siis uhraamaan uuden maalikerroksen takia. Tärkeintä on kuitenkin säilyttää ovien päällimmäisen maalikerroksen alla olevat kerrokset kuten ootaukset. Tämän takia irtoilevia maalikerroksia kiinnitettiin.

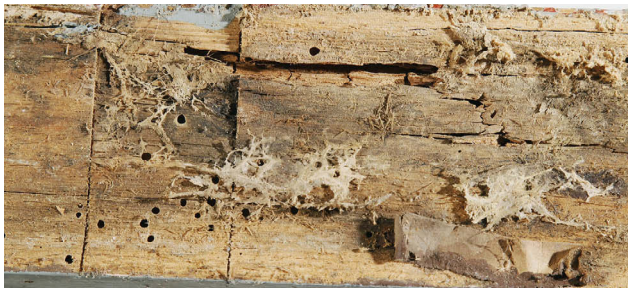
Kuva 5. Vauriokuva. Hometta ja hyönteistuhoa.

Pinnat käsiteltiin ensin alkoholilla, näkyvät laakakäävät raaputettiin pois. Lopuksi pinnat käsiteltiin toistamiseen alkoholilla.

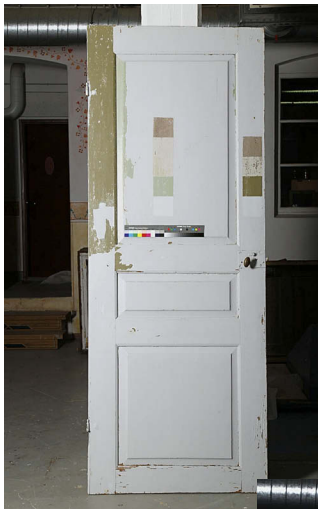
Kuva 6. Lillyn huoneen ovi, huoneen puoli. Tälle puolelle emme suorittaneet mitään toimenpiteitä.

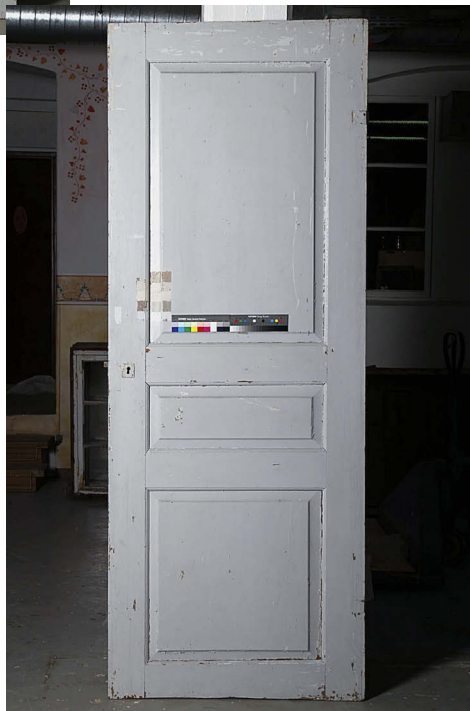
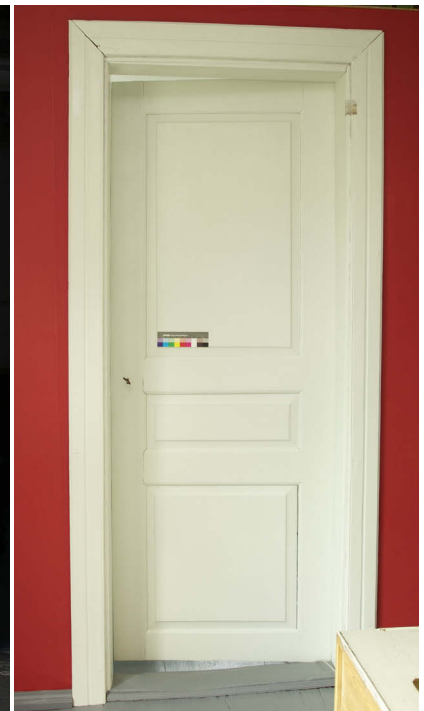
Kuva 7. Lillyn huoneen ovi salin puoli.

Kuva 8. Lillyn huoneen ovi valmiina. Salin puoli.

Ovet ja listat maalattiin Allbäck-pellavaöljymaalilla. Mantelin valkoista pellavaöljymaalia sävytettiin kromioksidivihreällä pigmentillä. 500 gramman voira-siapurkilliseen valkoista pellavaöljymaalia sekoitettiin neljä teelusikallista kromioksidivihreää liuotettuna pieneen määrään vernissaa.

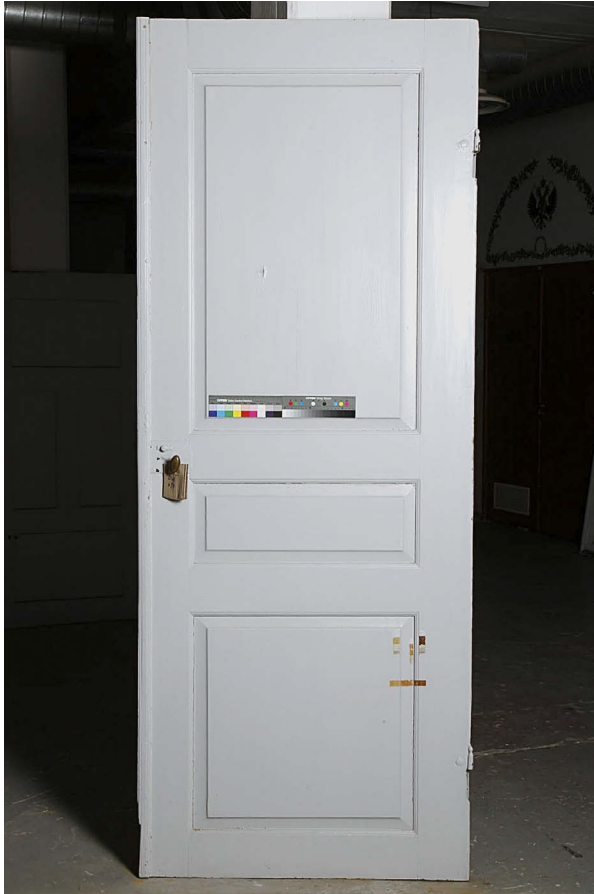
Kuva 9. Salin ovi ruokasalin puoli. Ennen.

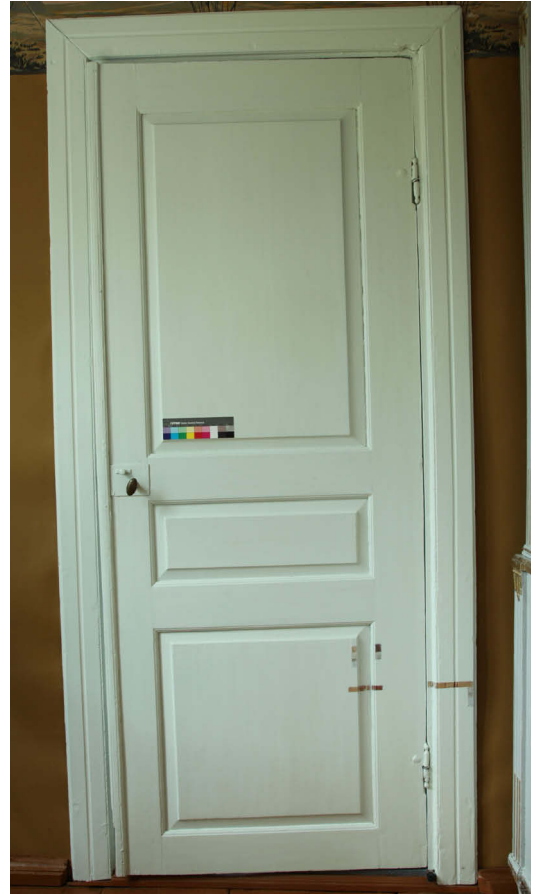
Kuva 10. Salin ovi ruokasalin puoli.

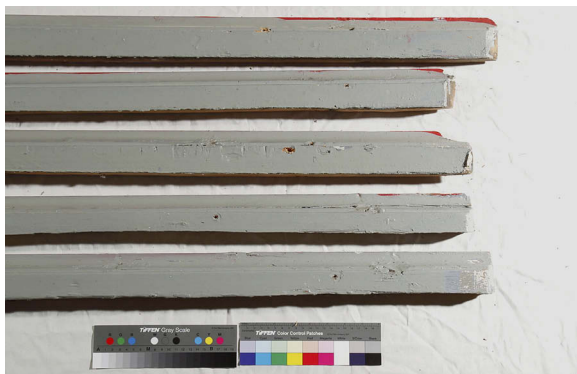
Kuva 11. Jalkalistat ennen

Salin jalkalistat puhdistettiin BIOkleen maalarinpesu kombiliinalle-pesuliuksella. Puulle asti vaurioituneet kohdat, kolot ja epätasaiset kohdat tasoitettiin öljysilotteella. Haljenneet puusäleet Kiillon B3 kosteuden kestäväällä liimalla. Vanhat naulanreiät paikattiin puupaikoilla ja öljysilotteella. Listat maalattiin salin lattioihin käytetyllä Uulan ovi- ja ikkunamaalilla.

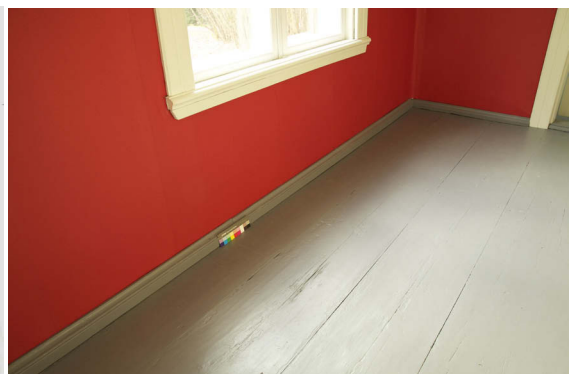
Kuva 12. Jalkalistat kiinnitettynä

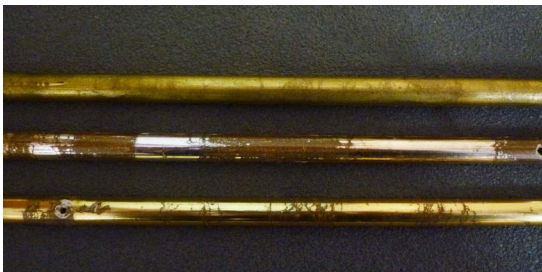
Listoissa on kohtia joista hopealehti shellakoineen on kulunut pois paljastaen ruskean polimentin tai valkoisen pohjustuksen sekä kohtia, joista kaikki kerrokset on kulunut pois paljastaen paljaan puun. Kiiltohopeassa on naarmuja, kulumia ja punaisia sekä harmaita maaliläiskiä. Laseeraava kellertävä lakka on kulunut joistain kohdista pois paljastaen alta jo osittain tummuneen hopealehden.

Aiemmat retusoinnit listoissa ovat ulkonäöltään himmeitä ja rakeisia, todennäköisesti pronssimaalia. Retusoinnit on tehty huolimattomasti niin, että pronssimaalia on sivelty myös hyvässä kunnossa olevien kiiltohopeoitujen pintojen päälle. Osa listoista on melkein kokonaan pronssimaalin peitossa.

Kuva 13. listat ennen. Listat ennen.

Kiiltokullattujen pintojen puhdistukseen tulee valita jokin orgaaninen liuotin kuten asetoni, etanoli tai Ligroin, mutta koska kiiltohopeoitujen listojen päälle on levitetty suojaava lakka pystyi puhdistuksen tekemään varovaisesti pumputuilla ja syljellä. Harmaat ja punaiset maaliroiskeet poistettiin pinnalta kirurginveitsellä ja asetonilla. Aiemmat retusoinnit poistettiin asetonilla. Uudet retusoinnit päätettiin tehdä samoin menetelmin kuin alkuperäinen pinta. Pahiten vaurioituneet kohdat siis kiiltohopeoitiin. Päälle siveltiin sellakkaa. Näin retusoinneista saatiin alkuperäisen pinnan mukaan kiiltävät ja lopputulos oli esteettisesti yhtenevä. Pieniin puukorjauksiin käytettiin kylmää kalaliimaa.

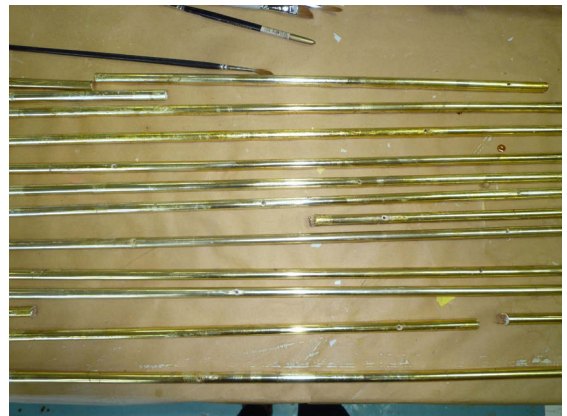
Kuva 14. Listat jälkeen.

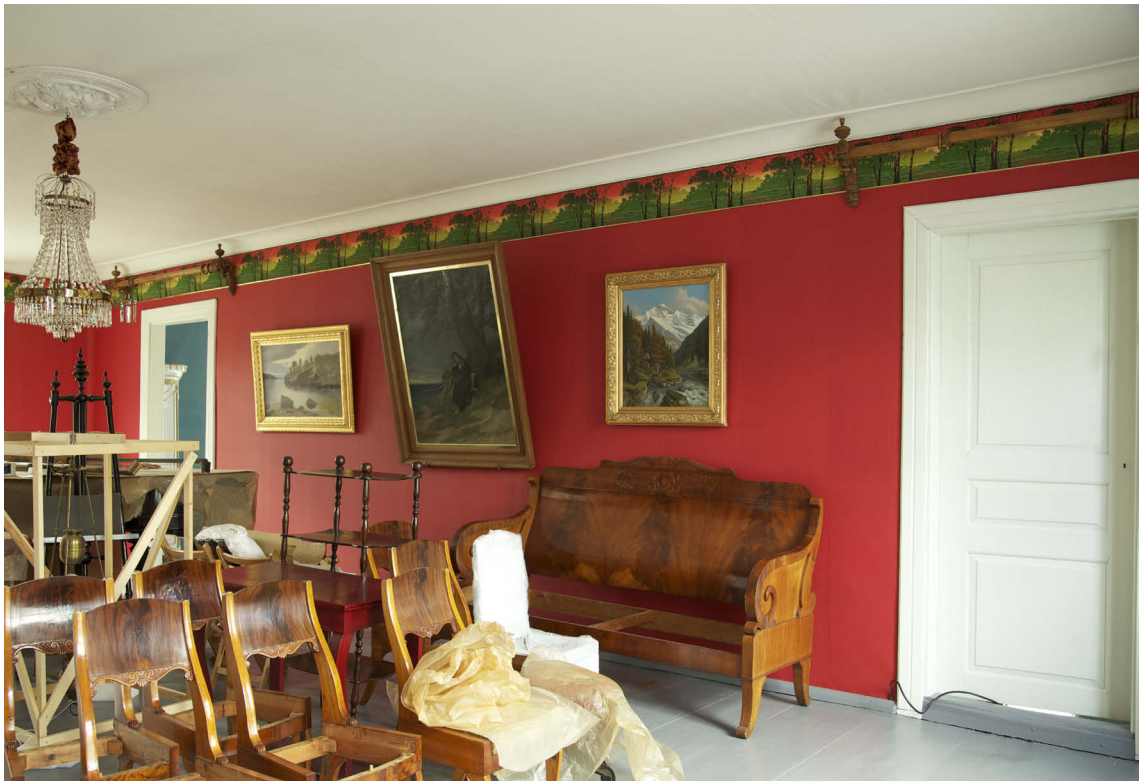
Kuva 15. Yleiskuva salista tapetoinnin jälkeen., "kultalistat" ovat paikoillaan.

Salin pahvitetut seinät olivat maalatut punaisella lateksimaalin tyyppisellä maalilla. Nyt pintaan haluttiin saada sama henki kuin Hugon ja Lillyn aikaan. Vanhat seinäpinnat jätettiin uuden pahvikerroksen alle, poikkeuksena puutarhan puoleinen seinä, josta ikkunoiden välistä löytyi laakakäppää. Tämä vuota poistettiin. Pinkopahvit pahvitettiin harmaapuoli päälle päin oletuksena että saataisiin autenttisemmalla näyttävä pinta kun se maalattaisiin. Pinnoitus pohdintojen jälkeen päädyttiin teettämään tapetit Pihlgren & Ritolalla. Seinät tapetoitiin. Vuodat asennettiin trkoituksella vinoon, jotta ovien ja nurkkien vinous ei korotuisi verrattaessa tapettisaumoihin. Liisterinä oli Kiillon tärkelysliisteri. Tapetti päästi kiinnitettäessä väriä, koska pinnalla oleva pva-kerros pyydettiin jäätämään niin ohueksi kuin mahdollista.

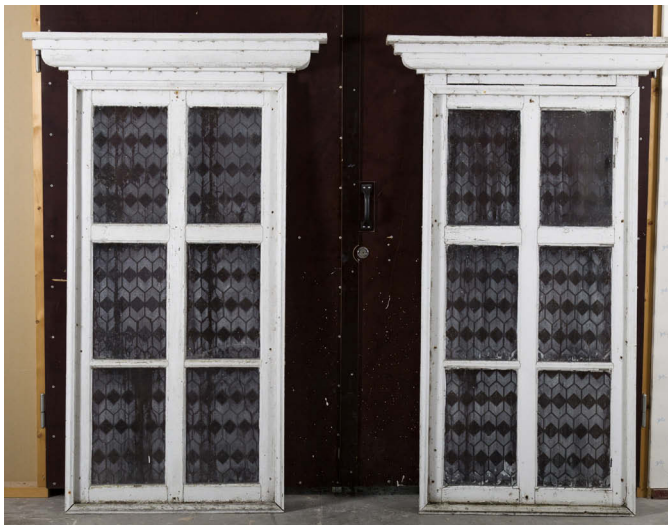
Kuva 16. (Yllä.)Valeikkunat ennen toimenpiteitä. Alkuperäiseksi jätetty oikealla.

Ikkunasta poistettiin kevyesti irtoava maali skrapalla ja hiomalla, irtoavilta osin, muuten vanha maalipinta sai jäädä pohjalle. Myös irtonaiset kittaukset poistettiin varovasti. Hionnan ja kittien poiston jälkeen koko ikkuna imuroitiin irtopölystä. Maalattut (hiotut) pinnat puhdistettiin kevyesti nihkeällä rätillä. Ikkunan alapuolinen koristelista oli irronnut aikaisemmin, myös se hiottiin ja liimattiin puuliimalla takaisin paikoilleen. Ikkunan puuttuvat kitit korvattiin uudella pel-lavaöljykitillä. (DanaLim). Myös ikkunan sisäpuolelle laitettiin muutamiin koh-tiin lasin ja kynteen väliin uutta kittiä. Suurimpia naulan reikiä kitattiin ikkunan etupuolelta. Laseissa oleville koristekuvioille ei tehty toimenpiteitä. Rikkoontu-nut lasi liimattiin epoksiliimalla. Ikkuna maalattiin kahteen kertaan Ottosonin valkoisella öljymaalilla. Oikea sävy maalataan talon ulkomaalauksen yhteydessä.

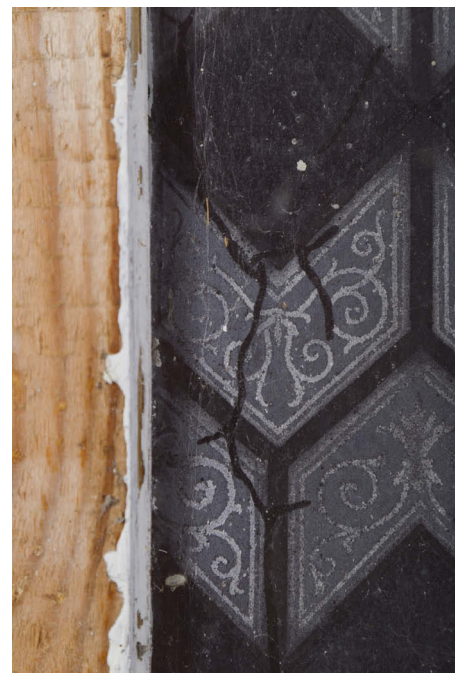
Kuva 17. (Oik.)Yksityiskohta lasien kuvioinnista.

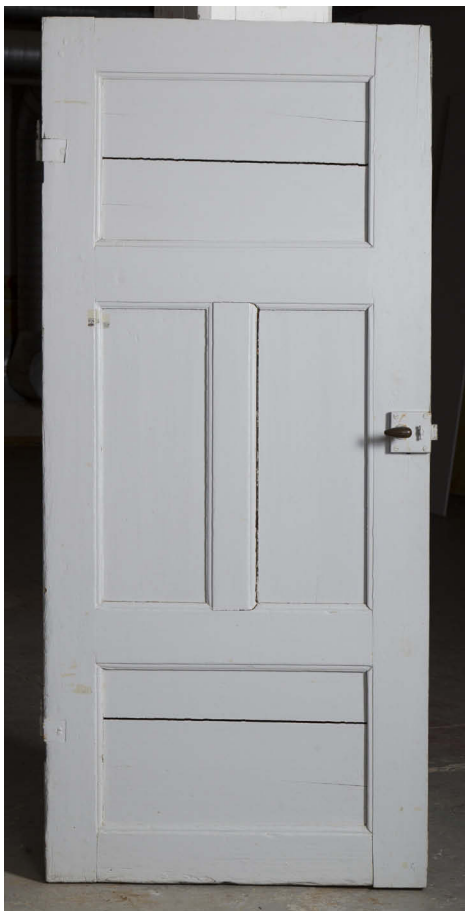
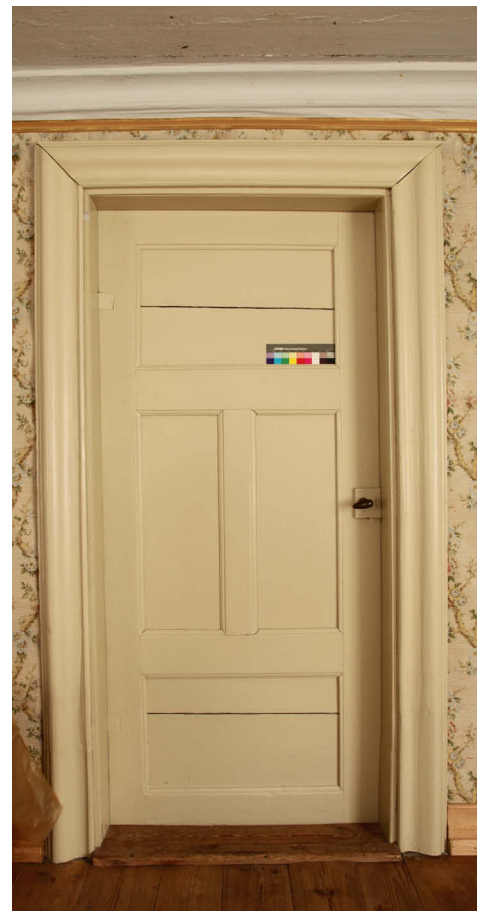
Kuva 18. Salin ovi ennen ja kuva 19. jälkeen.

Ovet ja listat puhdistettiin BIOkleen maalarinpesu kombiliinalle –pesuliuoskella ja hiottiin. Maalaukseen käytettiin Ottoson-pellavaöljymaalilla. Salin ja kunniahuoneen puoleiset ovilehdet, ovilistat ja ikkunalistat maalattiin Ottoson-pellavaöljymaalilla sävyllä Vetegrå. (NCS S2611-Y08R) Eteisen puoleiset ovilehdet ja ovilistat maalattiin Ottoson-pellavaöljymaalilla Rödokra (NCS S4544-Y65R).

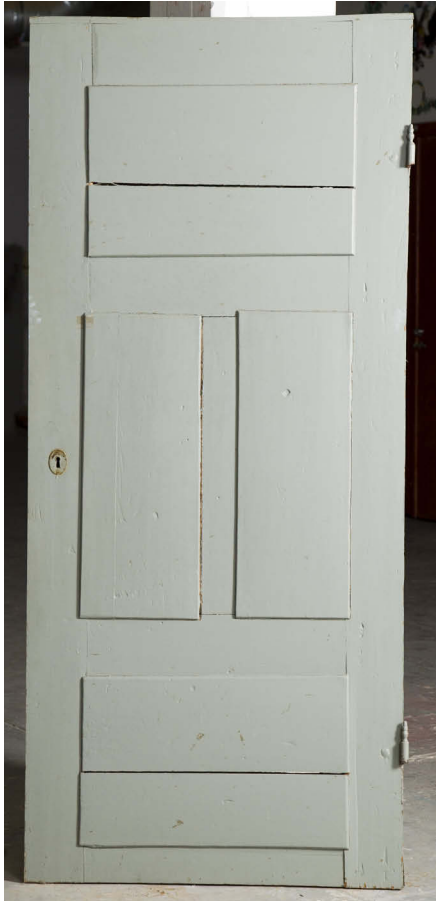
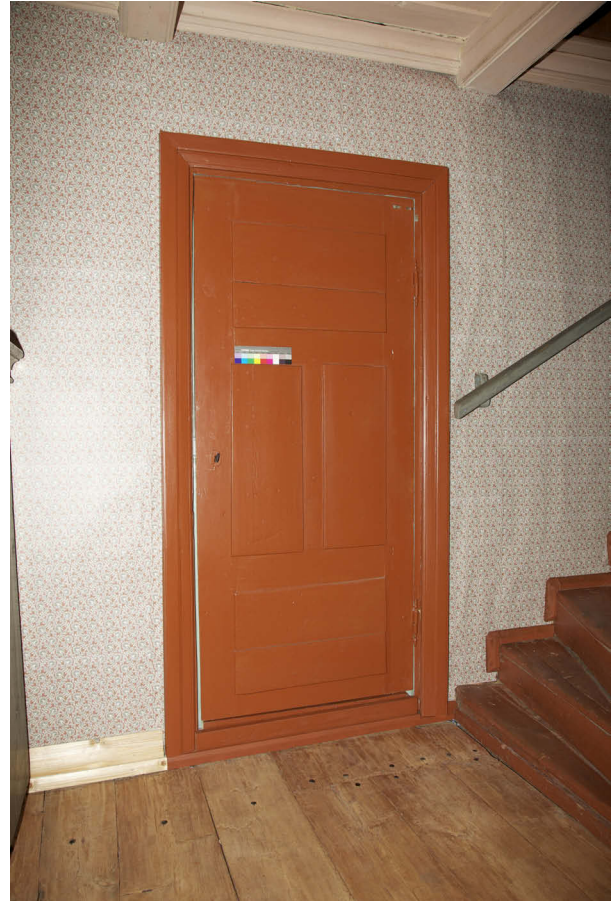
Kuva 20. ja 21. Eteisen ja asehuoneen ovi ennen ja jälkeen

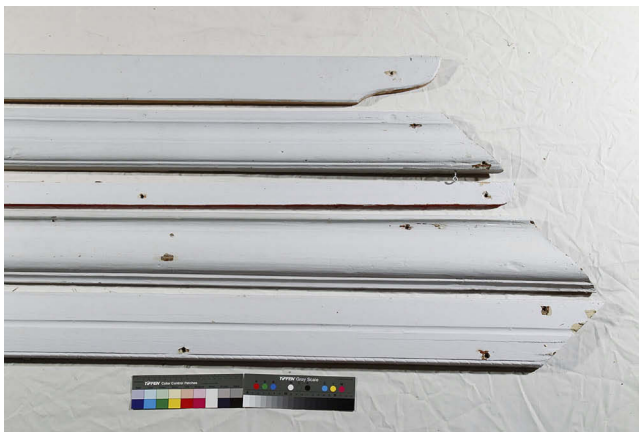
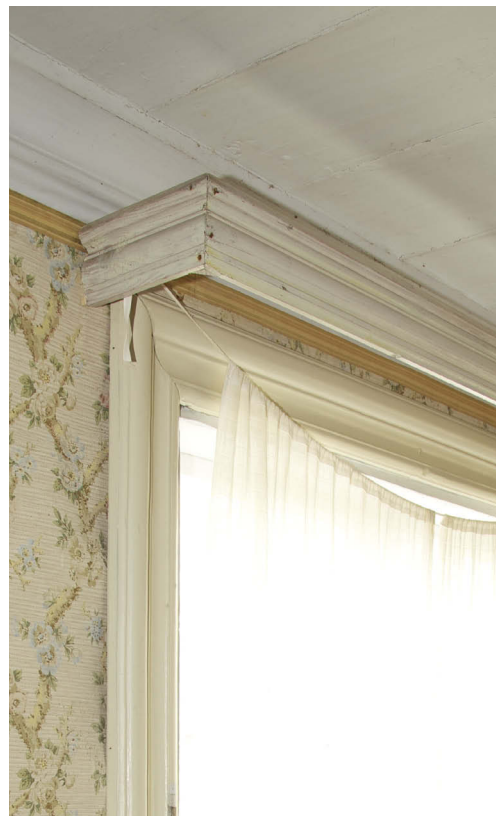
Kuva 22. ja 23. Salin ikkunalistat ennen ja jälkeen.

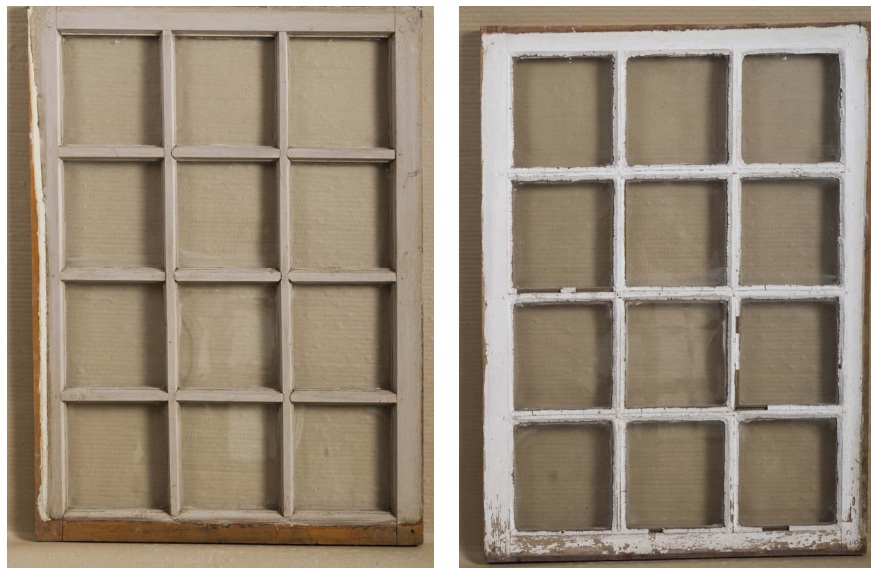
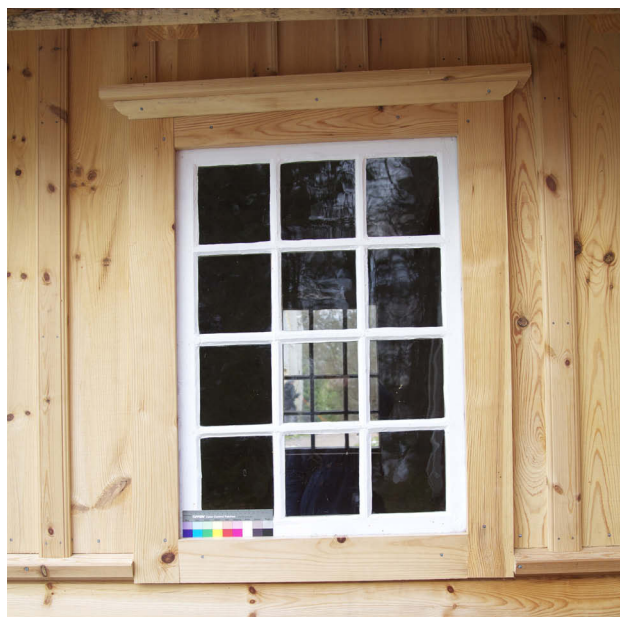
Kuva 25. ja 26. Kuistin alkuperäinen ikkuna ennen toimenpiteitä, sisäpuoli ja ulkopuoli. Alinna kuva 27. Alkuperäinen ikkuna restauroituna.

Kuistin ikkuna puhdistettiin BIOkleen maalarinpesu kombiliinalla –pesuliuoksella. Maalaus suoritettiin ulkopuolelta Gysingen valkoisella öljymaalilla ja sisäpuoli jäi ennalleen.

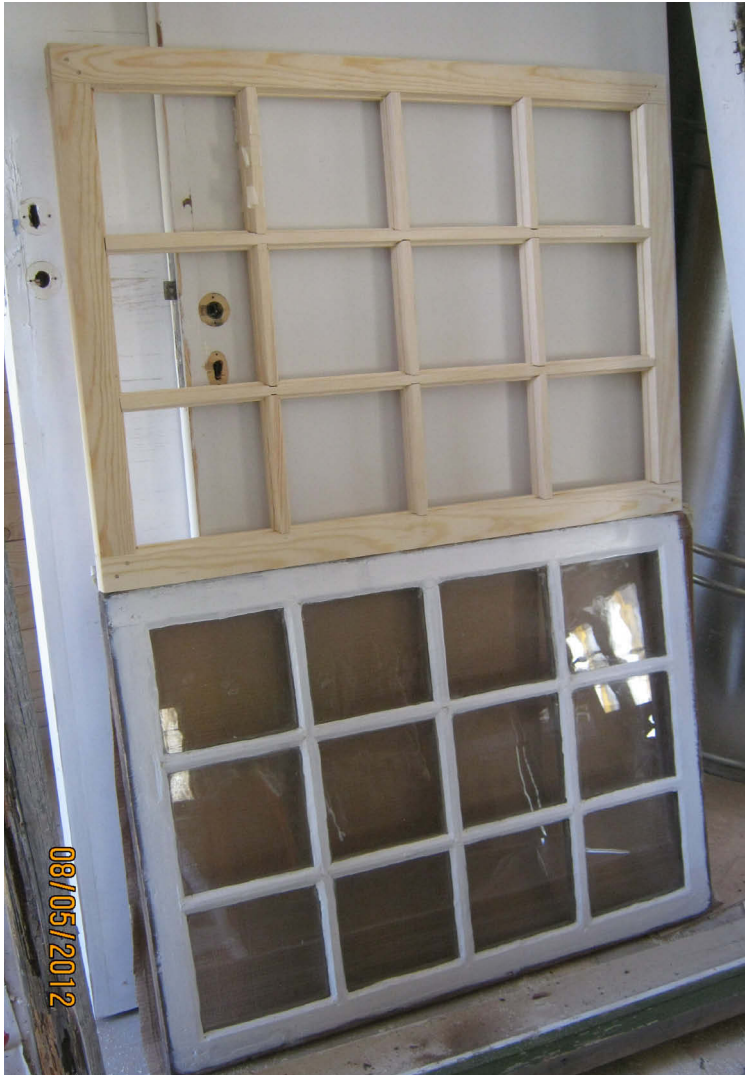
Kuva 28. Alkuperäinen ja uusi ikkuna.

Palautettuun kuistiin tarvittiin toinen ikkuna. Uusi ikkuna valmistettiin männystä. Pohjat tehtiin koneellisesti ja viimeistelyt käsihöylällä. Haasteita tuotti mitoittaminen, vanhan ikkunan ristikko oli tehty eripaksuisista puista, joten uuteen päätettiin mitoittaa ristikko keskiarvon mukaan. Maalaus suoritettiin ulkopuolelle kuten yllä. Sisäpuolelle sävytettiin Gysingen valkoiseen öljymaaliin ruskeasta umbrasta sama sävy kuin alkuperäisessä.

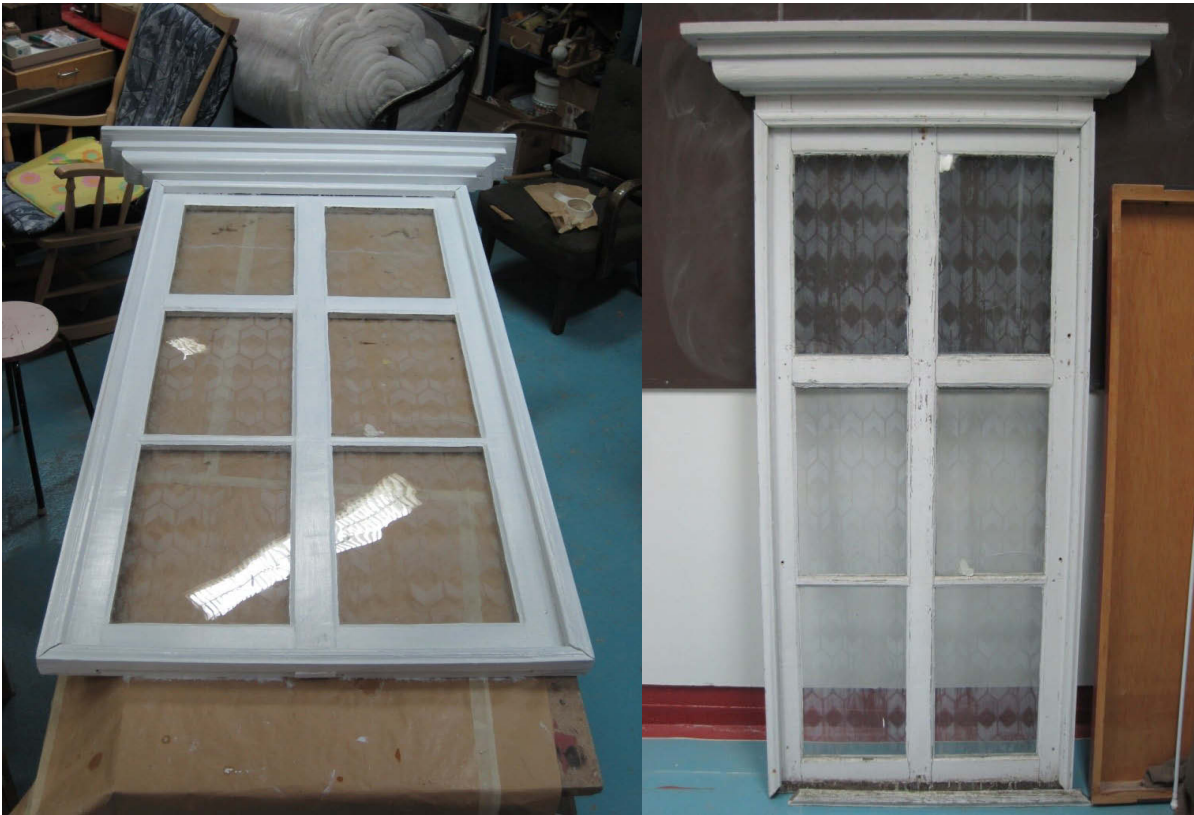
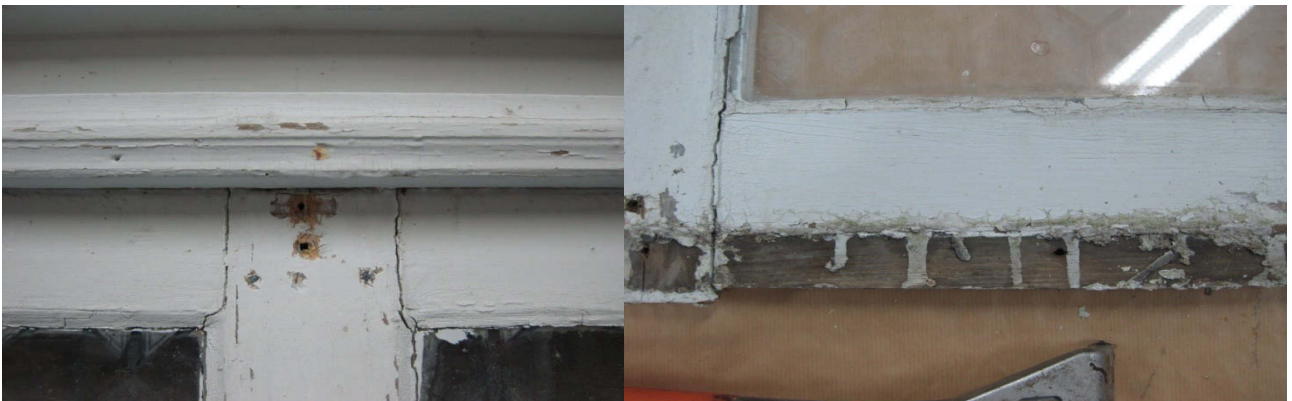
Urajärvi, päärakennuksen valeikkuna

Ikkunan puitteista poistettiin irtoava maali skrapalla ja hiomalla, muuten vanha maalipinta sai jäädä pohjalle. Myös irtonaiset kittaukset poistettiin varovasti. Hionnan ja kittien poiston jälkeen koko ikkuna imuroitiin irtopölystä. Maalatut (hiotut) pinnat puhdistettiin kevyesti nihkeällä rätillä. Ikkunan alapuite oli irronnut aikaisemmin. Myös se hiottiin ja liimattiin puuliimalla takaisin paikoilleen.

Ikkunan puuttuvat kitit korvattiin uudella pellavaöljykitillä. Myös ikkunan sisäpuolelle laitettiin muutamiin kohtiin lasin ja kynteen väliin uutta kittiä. Suurimpia naulan reikiä kitattiin ikkunan ulkopuolelta.

Ikkuna maalattiin kahteen kertaan ohuesti Ottosson:in valkoisella pellavaöljymaalilla. Maalaukertojen välissä ikkuna sai kuivua kaksi päivää ja ennen toista maalauskertaa ikkuna hiottiin kevyesti.
