Urajärven kartanomuseo, Asikkala

Konservointi- ja restaurointityöraportti:  
Sivurakennuksen hirsityöt

Museovirasto  
Kulttuuriympäristön hoito-osasto  
Restaurointi

Sivurakennuksen hirsityöt kesä 2011

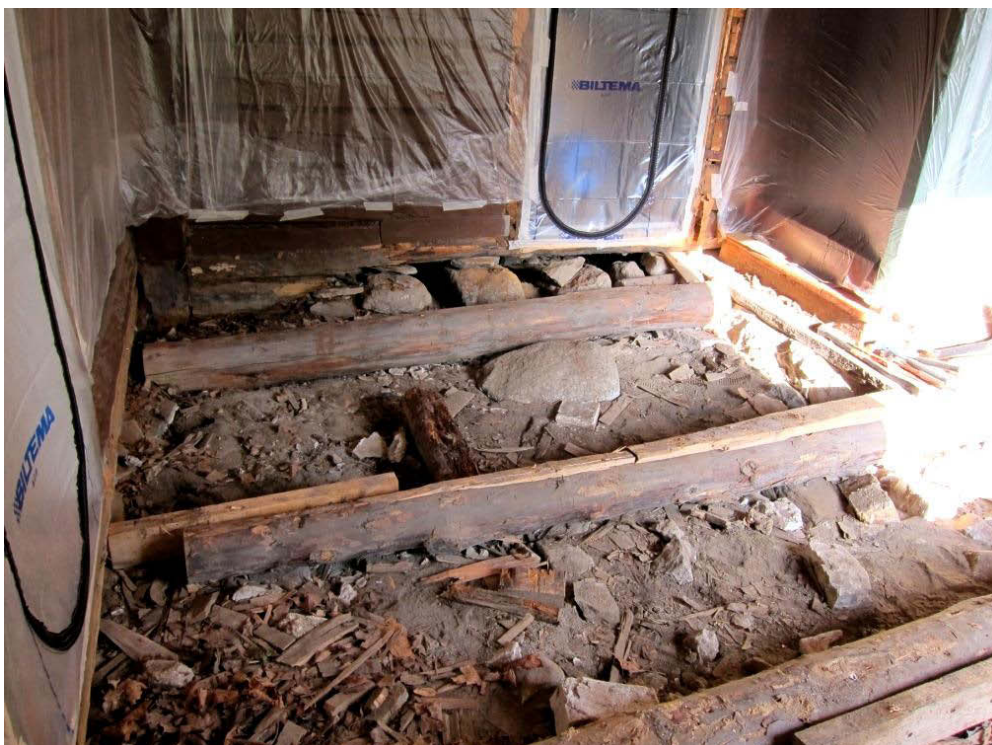
Lattialankkujen alta paljastui melko tuulettumaton alapohjarakenne, jossa maa-aines oli huomattavan korkealla. Maa-aines koostui hiekasta, mullasta sekä sammaleesta. Maassa oli myös paljon puusilppua ja muuta roskaa. Osa lattiavasojen kannattajakivistä oli myös hautautunut maahan, jolloin myös massiiviset lattiavasat olivat kosketuksissa maan kanssa.

***Kuvassa näkyy eteisen alapohja ennen parannustöitä. Osa vazoista lepää suoraan maan päällä.***

***Maassa on myös paljon puusilppua.***

**tuulettuvuutta parannettiin viemällä** eteisestä noin 30 kottikärryllistä maa-ainesta pois.

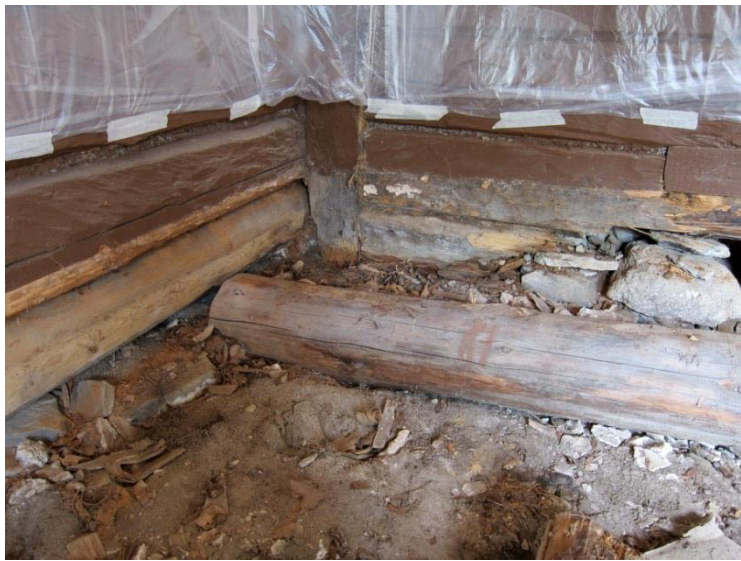
***Eteisen lattialankkujen kannattajaniska maassa***

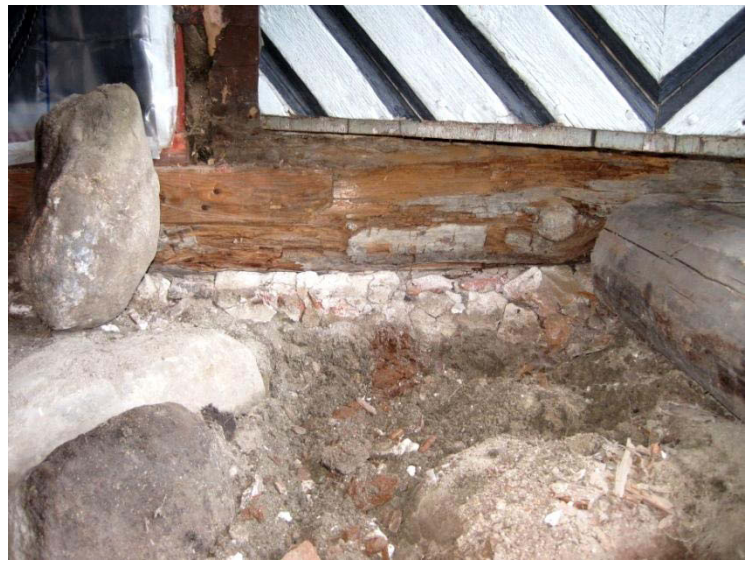
Huomioitava seikka eteisessä oli myös tiilestä ja laastista/betonista tehty rakenne, joka oli pohjoisseinällä koko matkalla alimman hirsikerran alapuolella. Alin hirsikerta oli eristämättömänä kiinni tiililaastirakenteessa. Tiilen ollessa erittäin huokoinen materiaali voi se imeä suuren määrän vettä kapillaarisesti maasta. Puumateriaalin (alin hirsi) ollessa kiinni tällaisen kosteudenkerääjän kanssa syntyy eittämättä lahovaurioita. Ottaen vielä huomioon alapohjan olemattoman tuuletuksen on puun lahoamiselle ollut hyvät edellytykset.

***Alimman hirsikerran alapuolinen rakenne***

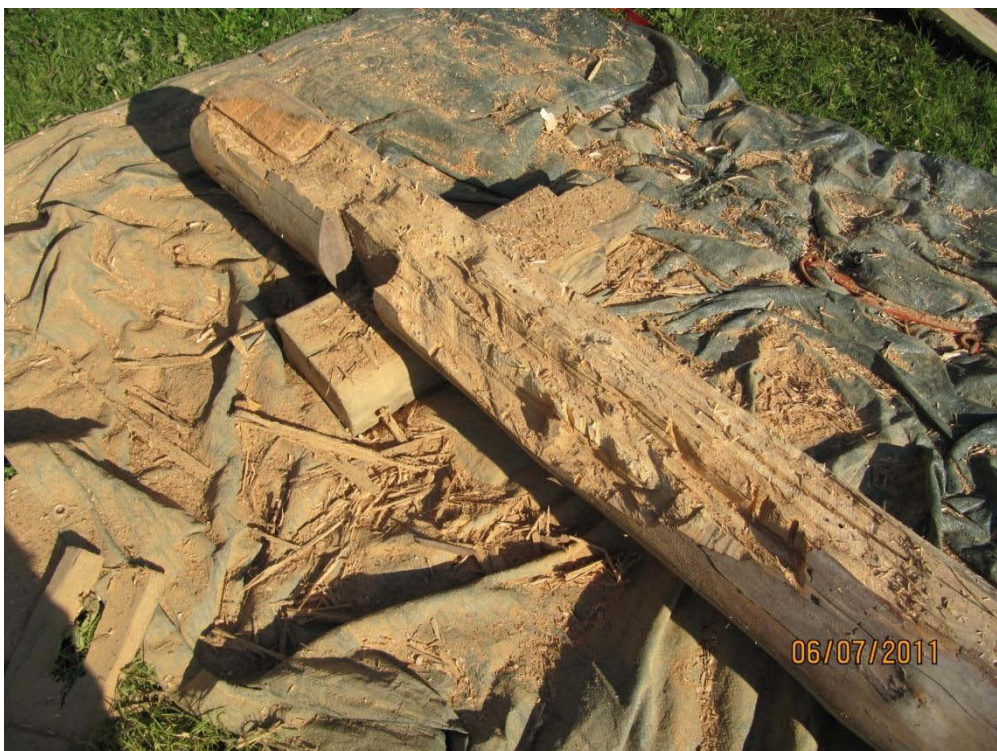
***Maata vasten olleet  
lattiavasat olivat  
kärsineet jonkun verran  
lahovaurioista. Huonon  
ilmanvaihdon ja kostean  
maan takia eteisestä  
päätettiin poistaa osa  
maa-aineksesta ja  
viemällä turha puusilppu  
pois. Alapohjan***

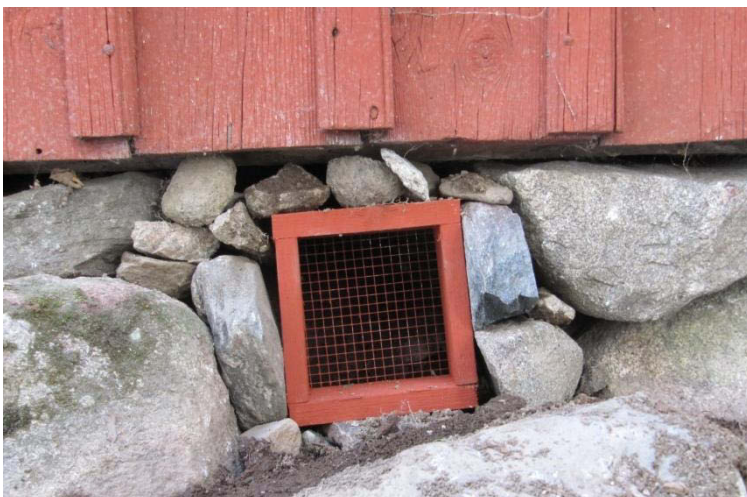
**Uusi tuuletusaukko pitkällä sivulla läntisellä julkisivulla**

Olosuhteita parannettiin myös kaivamalla eteisen ja salin, sekä kunniahuoneen ja salin väliseinien alle tuuletusta varten tila. Jotta ilmaa saatiin kiertämään mahdollisimman hyvin koko alapohjassa, päätettiin salin läntiseen kiviladontaan tehdä yksi uusi tuuletusluukku. Tällä seinustalla ei sellaista ollut aikaisemmin ollut, joten se tehtiin muiden julkisivussa näkyvien aukkojen kaltaiseksi.

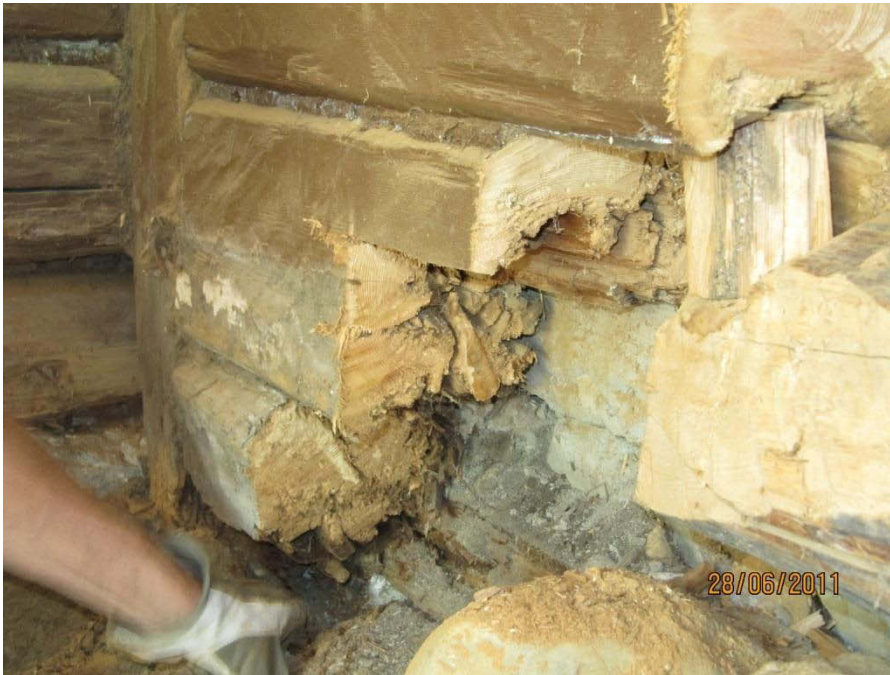
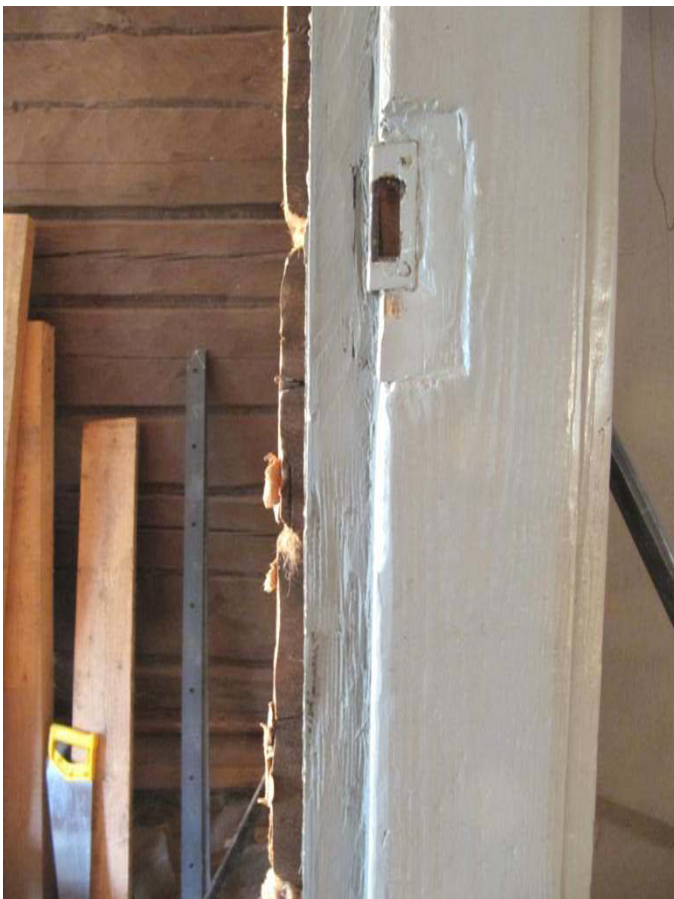
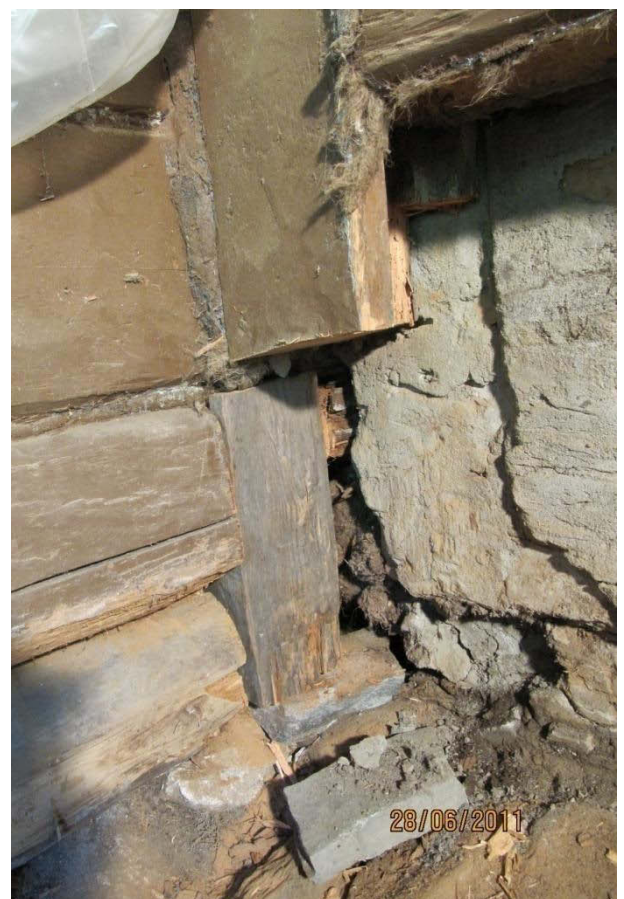
**Länsiseinä vauriot; oven vasen puoli:** ensimmäisessä, toisessa ja kolmannessa hirsikerrassa oli lahoa. Vasemmassa nurkassa oleva 17x20cm hirrestä valmistettu pystykara, sekä oven vasemman puoleinen karapuu oli alhaalta pahoin lahovaurioitunut. Lahonnut karan alaosa oli aiheuttanut seinässä jonkinasteista pullistumista, jonka johdosta oven peitelistat eivät sopineet enää seinän ja karmin liitoskohtaan.

*Kuvassa on vasemmalla lahonnut pystykara, sekä ensimmäisen ja toisen hirsikerran lahoa.*

*Oven karmin alla lahonnut karapuu, joka oli aiheuttanut hirsiseinän pullistumista.*

*Kolmannessa kuvassa laho pystykara ja seinien lahot on poistettu.*

**Toimenpiteet; oven vasen puoli:** nurkan karaura vaihdettiin alhaalta 43cm korkuisena. Alinta hirttä (1.) vaihdettiin 80cm pituudelta alkaen vasemmasta nurkasta. Liitoksena korjauksessa on lapaliitos, joka on tapitettu kahdella 32mm tapilla. Hirren paksuus on 17cm ja korkeus noin 20cm. Toinen (2.) hirsi vaihdettiin koko pituudelta (130 cm) kahtena eri kappaleena. Liitoksena hirsivaihdoksessa on pystylapaliitos, jonka tapitus on tehty kahdella 32mm tapilla. Hirren keskikorkeus on noin 25cm. Kolmatta (3.) hirttä vaihdettiin ovikarmin vierestä 50cm pituudelta. Liitoksena on pystylapaliitos, jonka tapitus on tehty kahdella 32mm tapilla. Vasen kara vaihdettiin uuteen männystä valmistettuun T-malliseen karaan (kuvassa sinisellä merkitty). Karojen kohdalla on sormiliitokset. Kaikissa liitokset on rivetty pellavalla. **Oven oikea puoli:** Toinen (2.) ja kolmas (3.) hirsi vaihdettiin kokonaan kahtena eri pätjänä. Hirsissä on liitoksena pystylapaliitos ja karojen kohdalla on sormiliitokset. Alhaalta pahoin lahovaurioitunut seinäkara poistettiin 70cm korkeudelta.

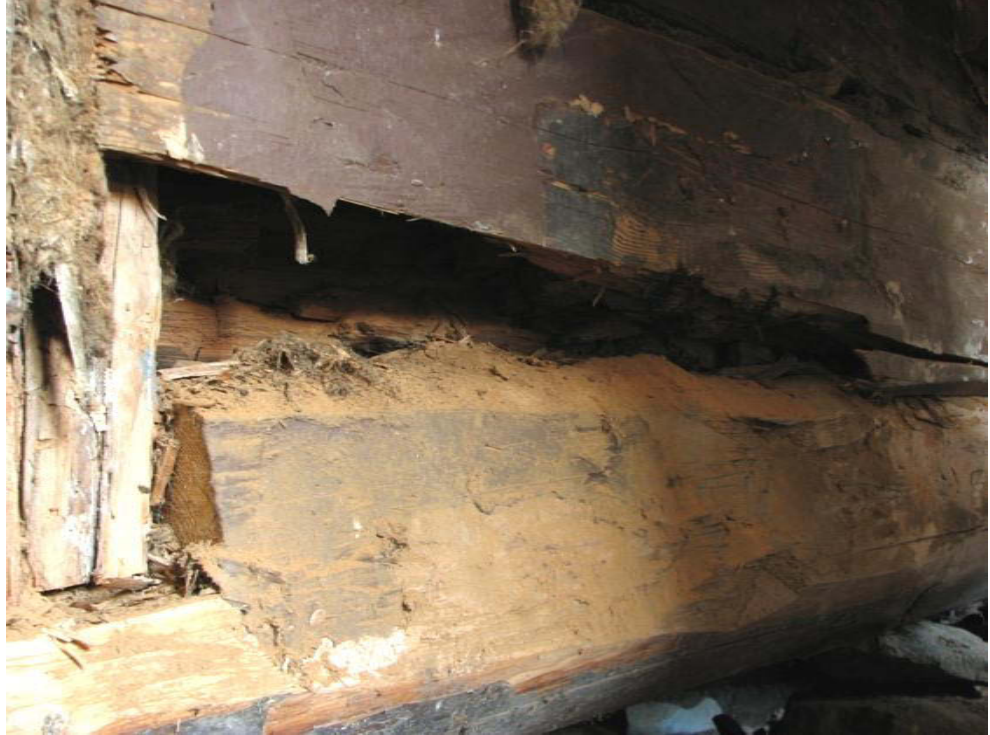
**Vauriot; oven oikea puoli:** toisessa, kolmannessa ja neljännessä hirsikerrassa on lahoa. Oviaukon karmeissa oli alaosassa lahoa n. 20 cm matkalla ja nurkan pystykarassa oli lahoa noin 70cm matkalla.

*Toisen hirsikerran lahovaurioita, sekä lahonnut karaura ja karmin alaosa.*

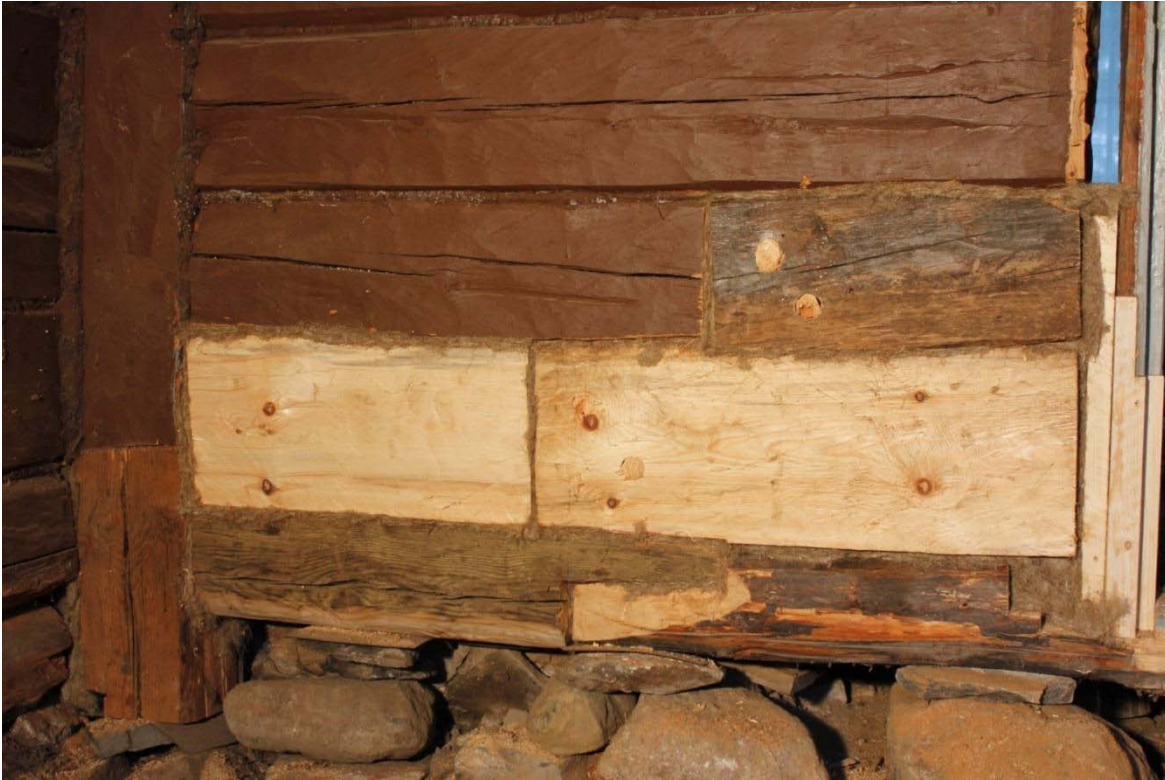
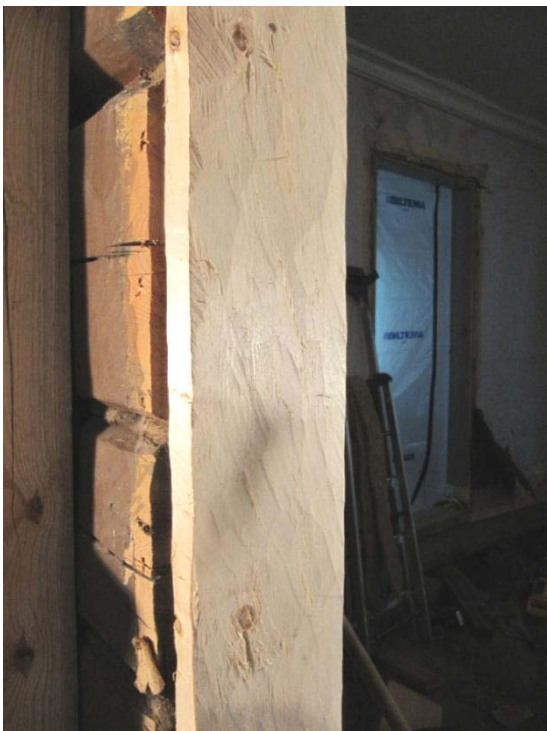
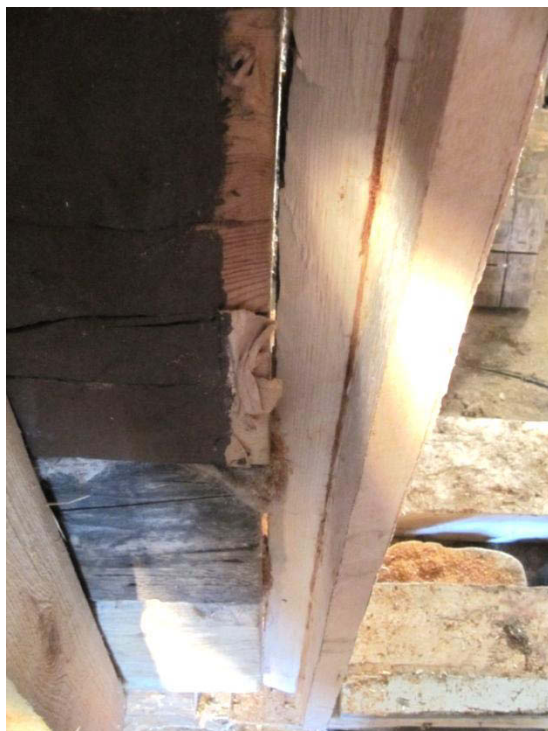
**Ongelmia/pohdintaa:** Katajasta valmistetun karapuun lahovauriot oven vasemmalla puolella aiheutti muutamien päivien konservoinnin etiikan pohdintaa. Toisaalta oli arvioitava vanhan karan ja näin ollen vanhaa rakennustapaa edustavan rakennusosan säilymistä, ja toisaalta taas ottaen huomioon vauriot, niiden aiheuttamat ongelmat ja kestävä ratkaisu. Karan lahonnut alaosa ei toiminut enää hirsyä sitova rakenteena ja oli aiheuttanut hirsien pullistumista. Aluksi

***Yläkuvassa länsiseinän (eteinen) valmiit hirsipaikat***

***Vasemmassa kuvassa on vaihdettu T-mallinen karapuu. Oikeanpuoleisessa kuvassa kara ei ole vielä paikoillaan. Eteisen ja kunniahuoneen välinen oviaukko.***

sovimme, että kara vaihdetaan vain lahonneelta osin. Koska tämä ei kuitenkaan auttanut pullistumisongelman kanssa, päätettiin myöhemmin vielä vaihtaa koko karapuu kestäväksi T-malliseksi karapuuksi. Uuden karan sovitusvaiheessa seinärakennetta oikaistaan varovasti pönkäämällä, jotta uusi karapuu saatiin sovitettua.

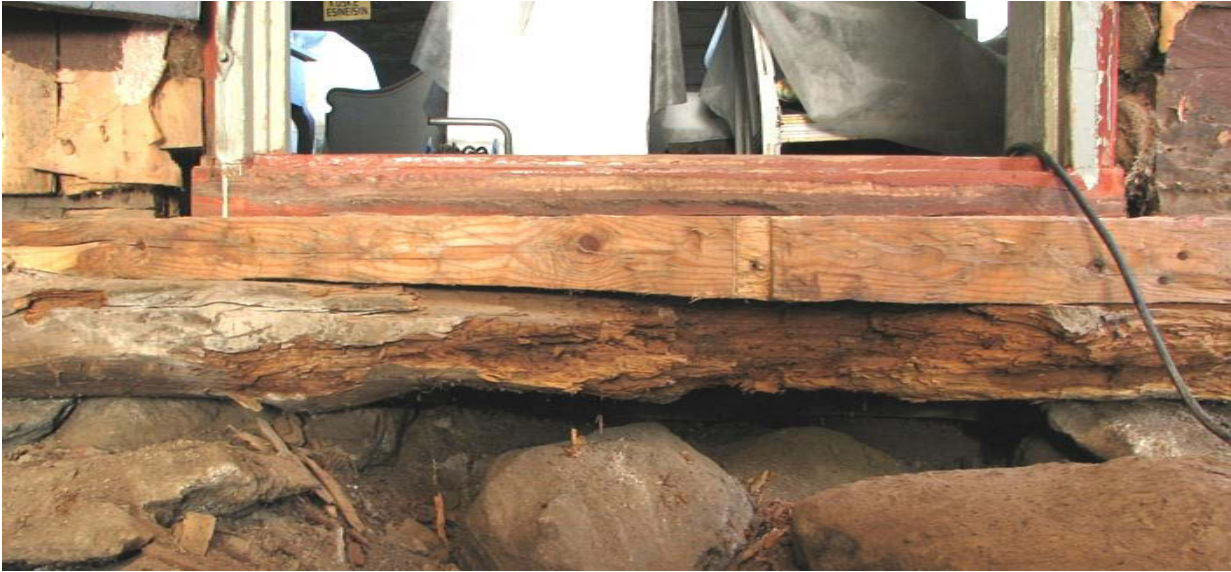
**Vauriot:** ensimmäisessä, toisessa ja kolmannessa hirsikerrassa on lahoa.

***Ensimmäisen hirsikerran lahovaurioita tupaan johtavan oven kynnyksen alapuolella***

**Toimenpiteet:** ensimmäisestä (1.) hirsikerrasta poistettiin alaosasta noin 10 cm korkeudelta oikeasta seinästä lukien 250 cm pituinen pätkä lahoa puuta. Poistettu osa korvattiin uudella paikalla ja sidottiin lapaliitoksella. Paikkakohta kiristettiin tunkaten ja asennettiin luonnonkiven päälle. Kiven ja hirren väliin laitettiin bitumikaistale. Lisäksi samalle seinäosuudelle toiseen (2.) ja (3.) kolmanteen hirsikertaan tehtiin pienempiä paikkoja 25 x 100 cm suuruiselle alueelle. Paikkojen syvyys on noin 10 cm. Paikkojen alle vanhan hirren ja korvauspuun väliin laitettiin pellavarivettä.

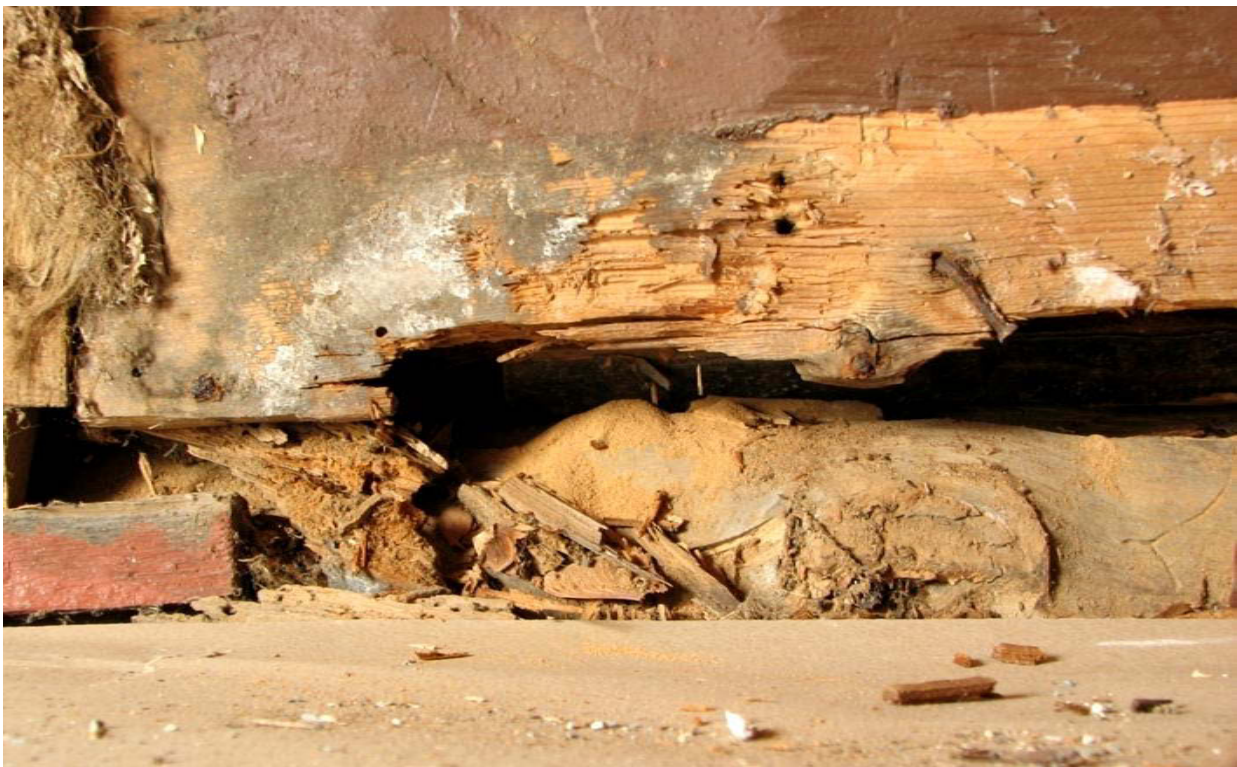
***Toisen ja kolmannen hirsikerran lahovaurioita eteisen pohjoisseinällä***

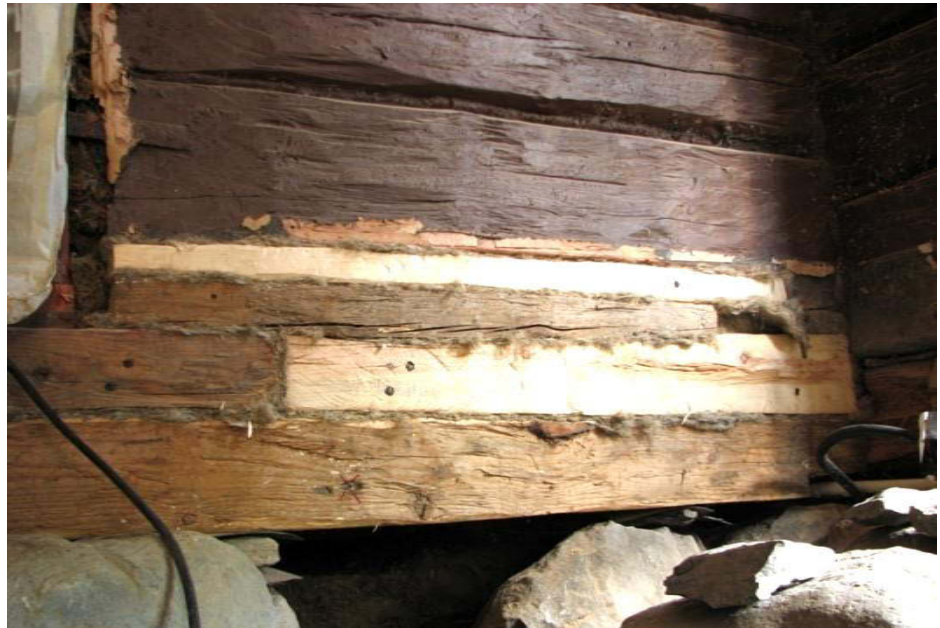
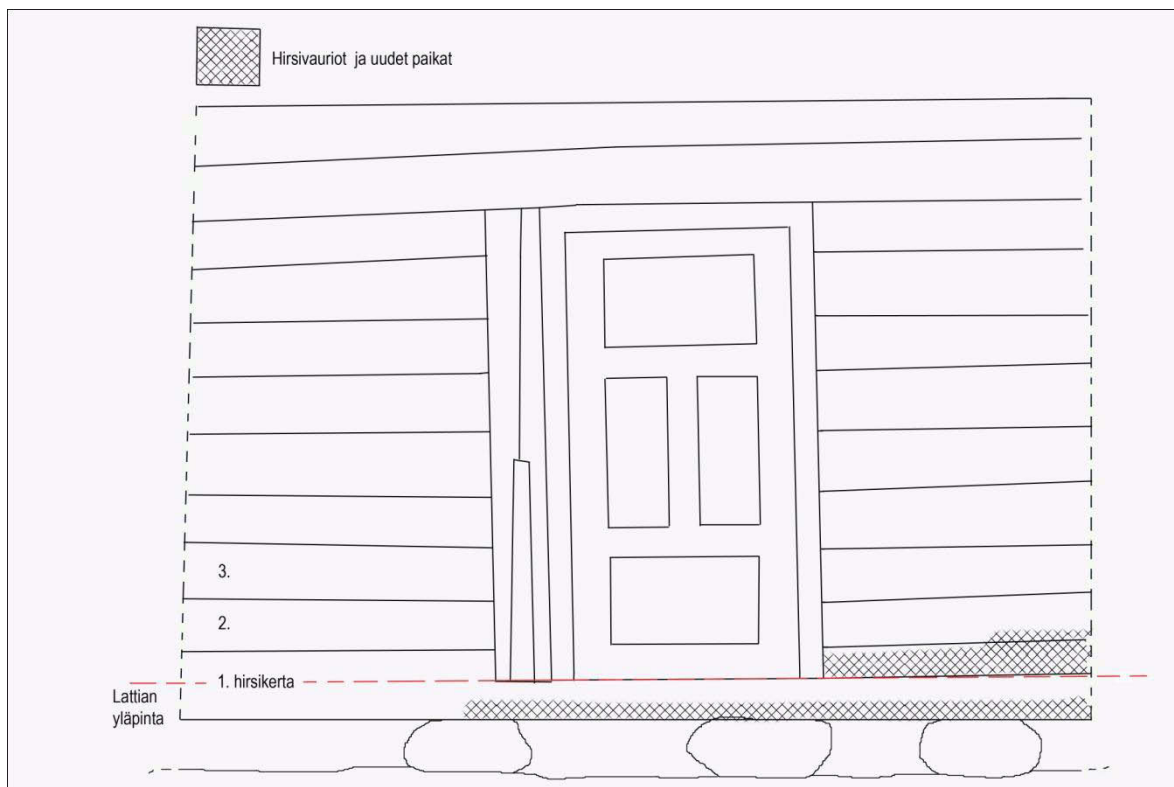
**Kuvassa kunnostettu seinäosuus ja alimman hirsikerran alapuolinen, lahoa aiheuttava tiililaastikerros poistettu. Eteisen pohjoisseinä.**

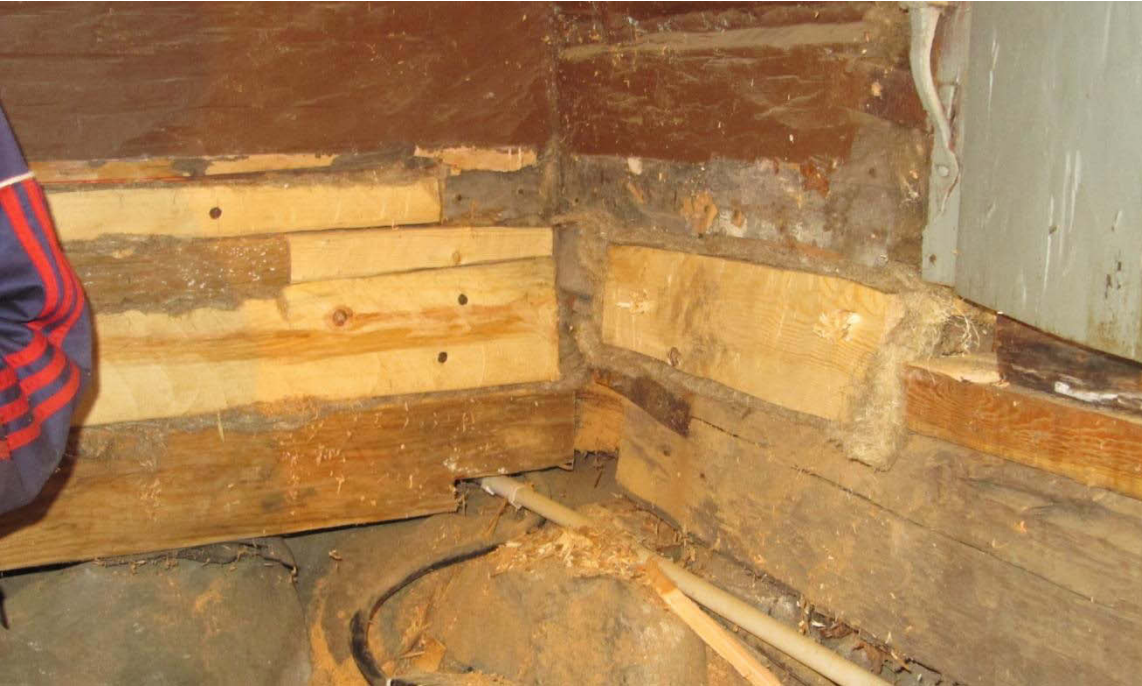
**Itäseinä**, oven vasen puoli: toisessa hirsikerrassa oli pintalahovauriota, joiden paikkaaminen tehtiin pintapaikkauksella

***Kuvassa pohjoisseinän ja itäseinän hirsipaikkaukset***

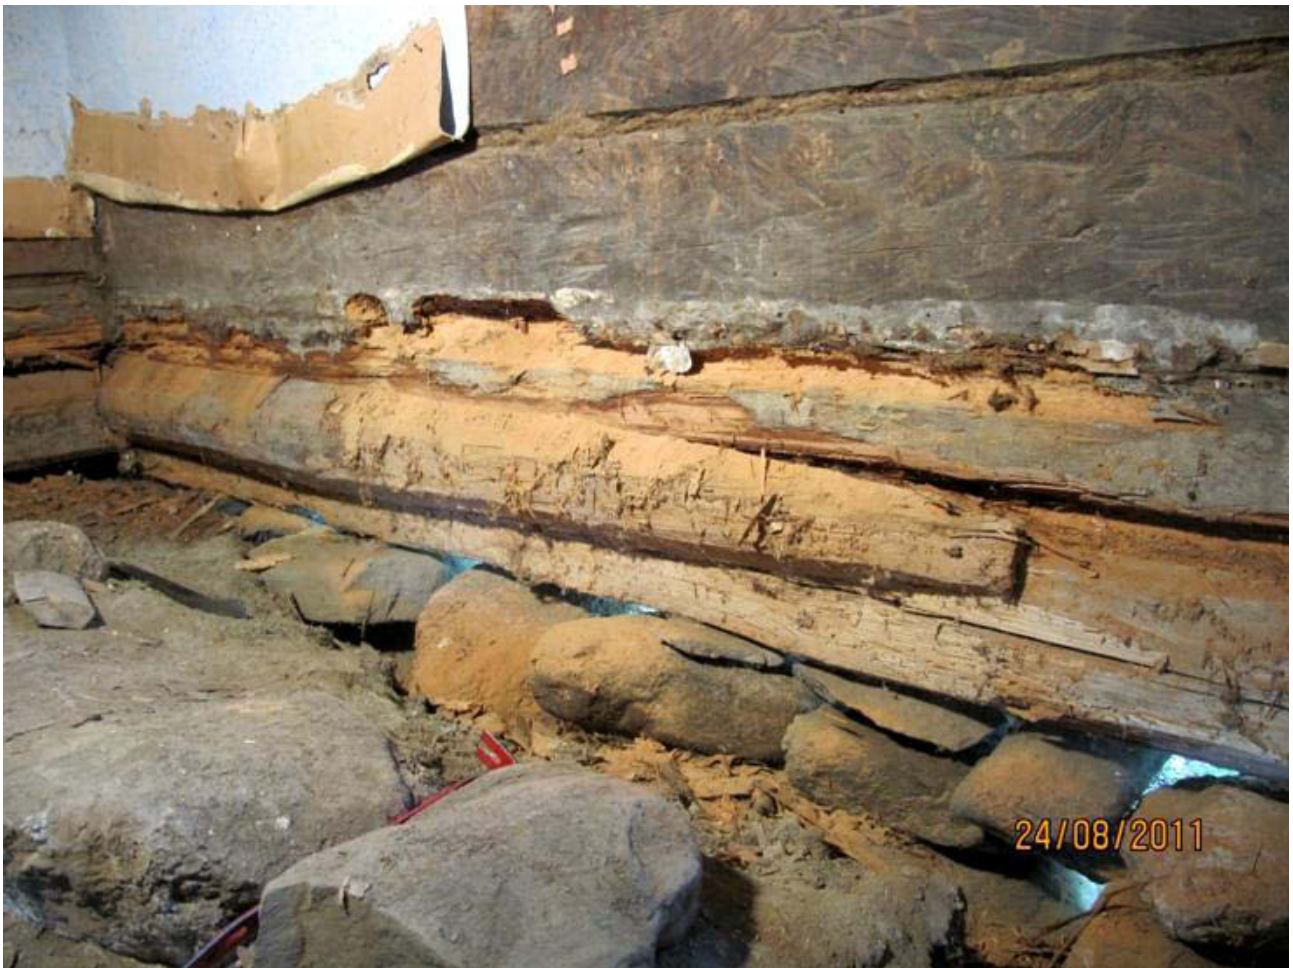
**Kunniahuoneen länsiseinä**

**Vauriot:** ensimmäisessä ja toisessa hirsikerrassa on lahovaurioita. Ensimmäisen hirren vauriot ovat läpi hirren mittaisia noin 250cm matkalta vasemmasta seinästä lukien. Toisen hirsikerran lahovauriot ovat puolella osaa hirttä. Ensimmäisessä hirsikerrassa on aikaisemmissa korjauksissa tehty pintapaikka muotoilemattomasta hirrestä, joka on kuvassa näkyvissä.

**Toimenpiteet:** ensimmäisestä (1.) hirsikerrasta poistettiin laho osa, korvattiin uudella ja kiinnitettiin hammaslapaliitoksella. Kiristys tehtiin alapuolelta tunkaten ja lopuksi kivillä. Toiseen (2.) hirsikertaan uusi korvattava osa kiinnitettiin lapaliitoksella ja tapitettiin 32mm tapeilla. Hammaslapaliitoksen lavan pituus 123cm. Vanhan hirsipinnan ja uusien hirsien väliin laitettiin pellavarivettä.

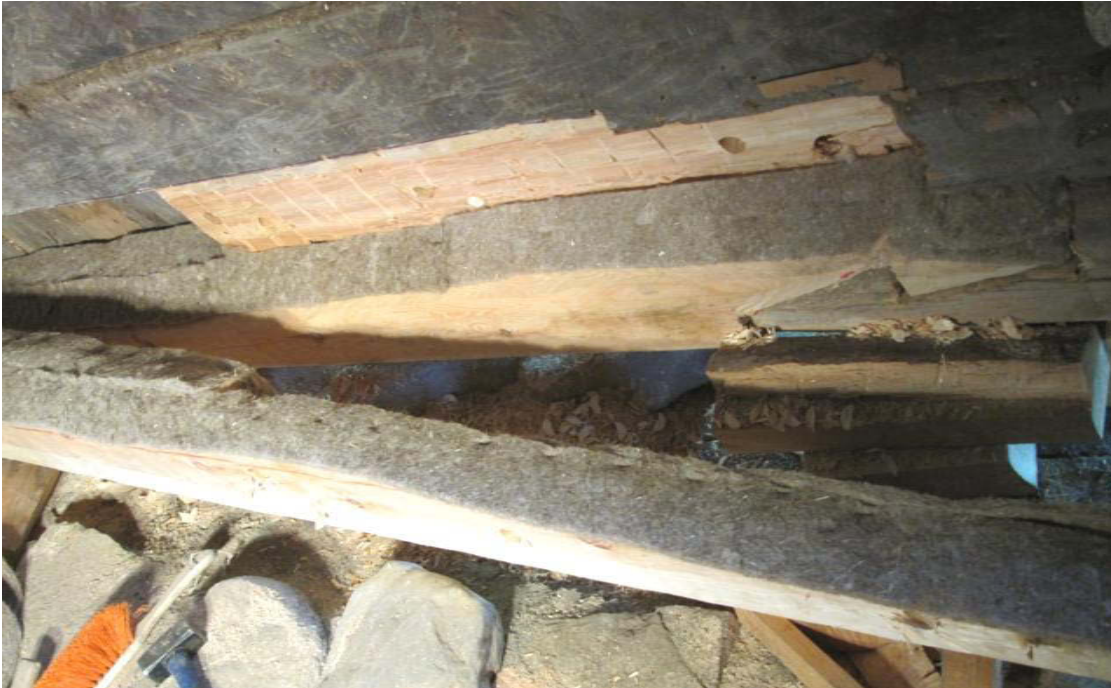
**Hirsien väliin laitettiin pellavarivettä ennen paikkojen lopullista kiinnitystä.**

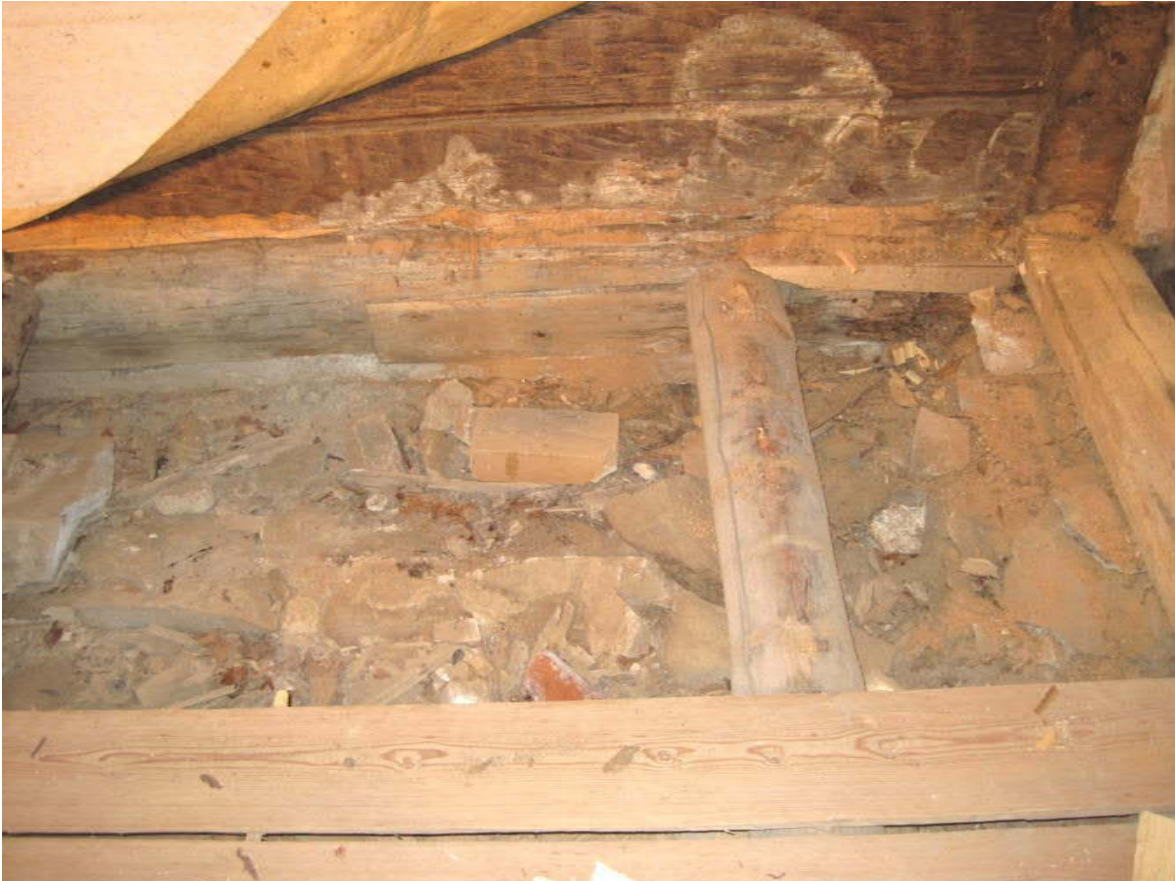
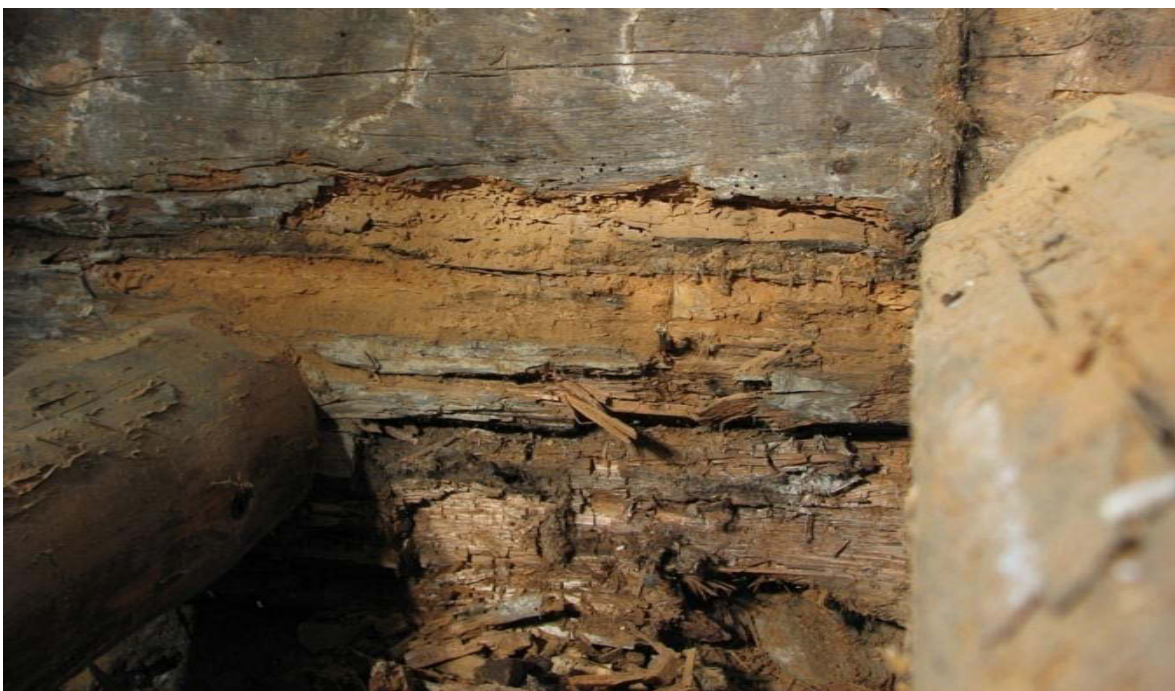
**Vauriot:** ensimmäisessä ja toisessa hirsikerrassa on lahovaurioita. Myös tällä seinäosuudella alimman hirren alapuolella on samanlainen laastiilikerros kuin eteisen pohjoisella väliseinällä. Kerros, sekä huono ilmanvaihto on aiheuttanut jonkin verran lahovaurioita alimpaan hirsikertaan.

**Toimenpiteet:** ensimmäisestä (1.) hirsikerrasta poistetaan lahoa, joka paikataan 7cm syvyisellä, 160cm pituisella ja korkeudeltaan 29cm paikalla. Toisesta (2.) hirsikerrasta poistetaan lahoa 7cm syvyydeltä 140cm pituiselta matkalta. Ensimmäisen hirsikerran paikka on koko hirren korkuinen ja toisen hirsikerran paikka on noin 5cm korkuinen. Paikka tapitetaan neljällä 32mm puutapilla. Alimman hirren alla oli myös samanlainen laastinen kivirakenne, joka oli samalla seinällä myös eteisen alimman hirsikerran kanssa. Laasti oli aiheuttanut jonkin verran lahovauriota hirren alaosaan. Laasti poistettiin niiltä osin joista se oli mahdollista ja myös lahoa puuta poistettiin hirren alaosasta, niiltä osin kun se oli mahdollista.

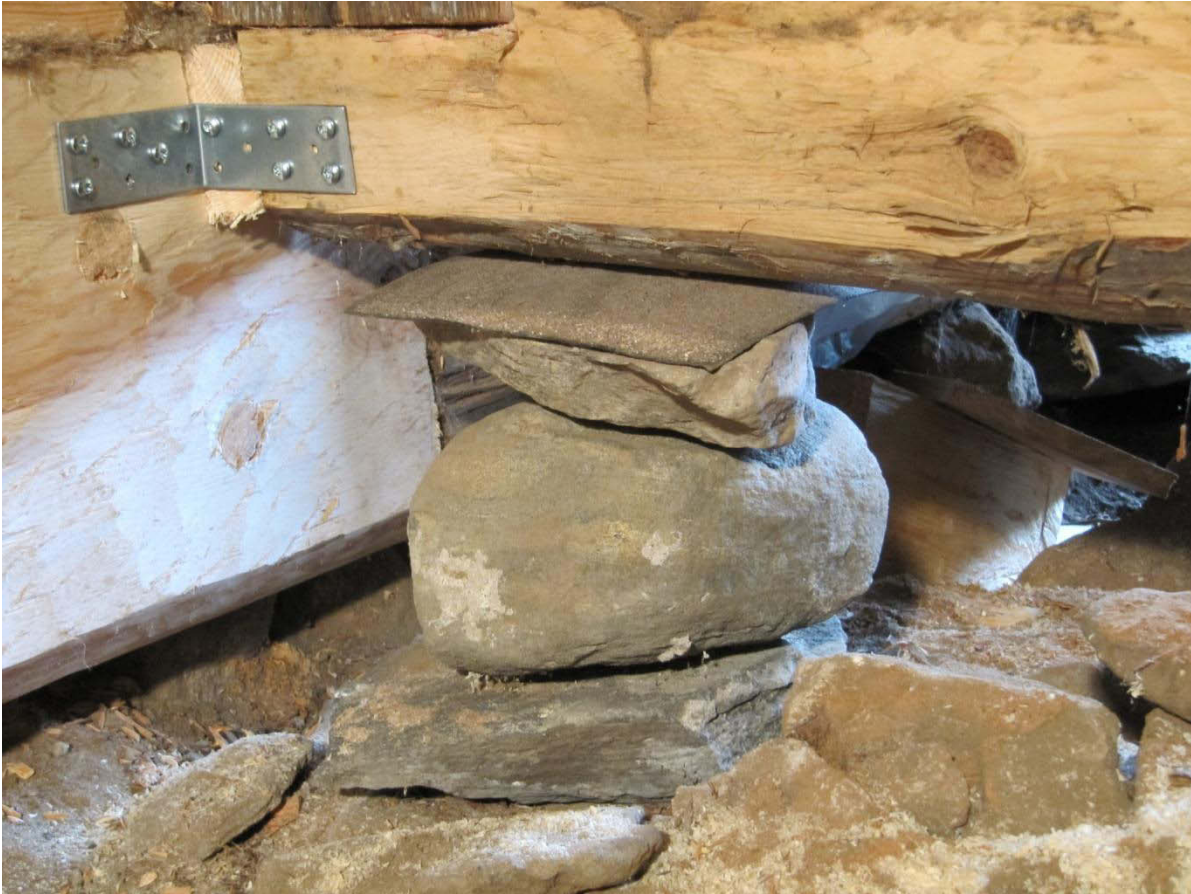
**Hirsipaikka sidottiin vierekkäiselle seinälle kulmaraudan kanssa. Kunniahuone pohjoisseinä.**

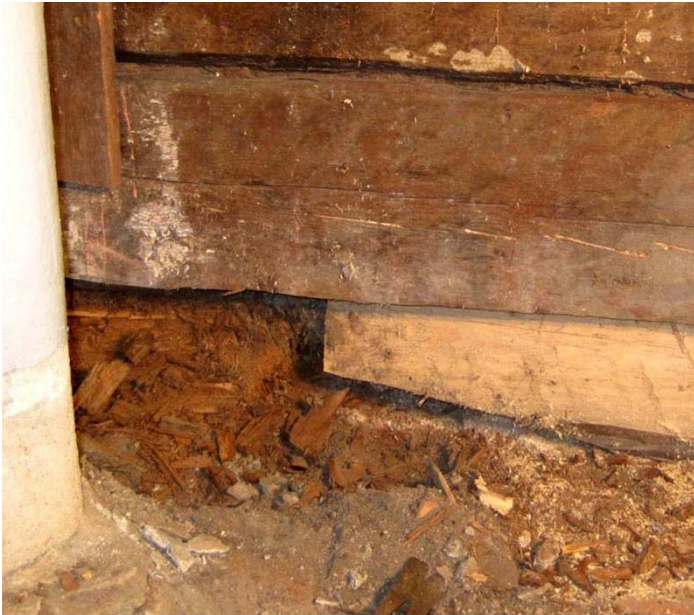
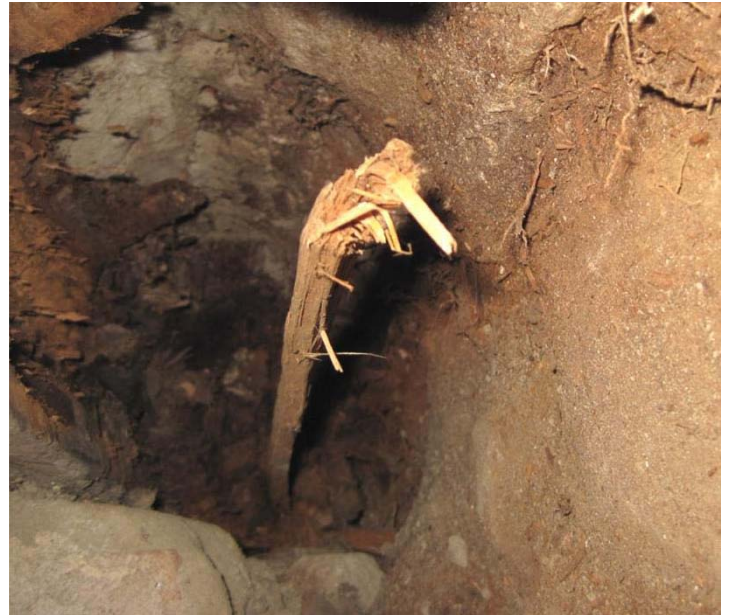
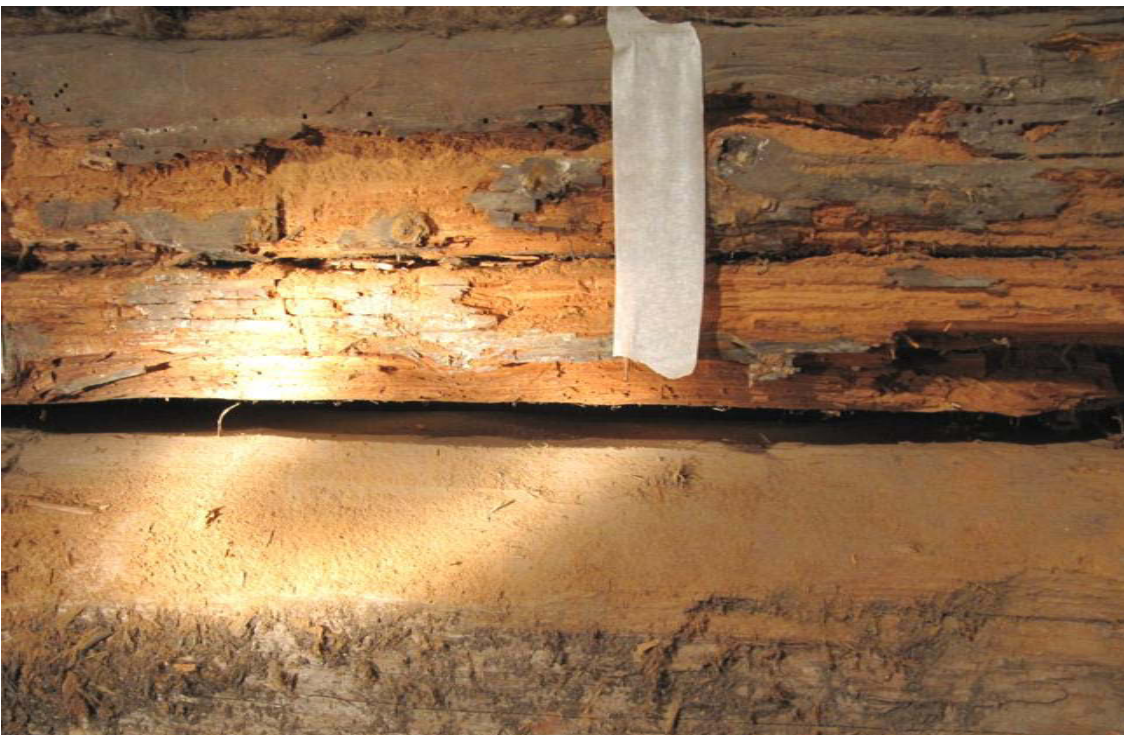
**Vauriot:** oven oikealla puolella toisessa hirsikerrassa on lahovaurioita. Myös oikeanpuoleisen karmin sekä karapuun alaosassa on lahoa. Uunin taakse sijoittuvassa alimmassa hirsikerrassa on puuaines täysin lahonnut. Puuaines on ollut maata vasten, sekä eristämättömänä kylmillään olevaa uunin muuria vasten. Tiilen ollessa erittäin hydrofiilinen materiaali on se saattanut imeä suurenkin määrän kosteutta itseensä. Alimman hirsikerran kohdalla on ollut myös riittämätön tuuletus, joka on myös osaltaan edesauttanut puun lahoamista.

*Uunin takana oleva alin hirsi oli täysin lahonnut. Oikean puoleisessa kuvassa laho on poistettu, jäljellä vain puun ydin. Alimmaisessa kuvassa on oven oikean puolen toisen hirsikerran lahovaurioita. Kunniahuoneen eteläseinä.*

**Toimenpiteet; oven oikea puoli:** toisen (2.) hirsikerran korjaukset tehtiin kahdessa osassa. Pienempi paikka tehdään hirren läpi 81cm pituisena, 8cm korkuisena ja 12cm syvyisenä. Paikka kiinnitetään ja tiukataan riveyksen avulla. Pienemmän paikan päälle tehdään vielä lapaliitoksella päällipaikka, joka rivetään ja tapitetaan. Karan alaosaan tehdään pieni korvaava osa lahon kohdan tilalle. Paikka tehdään puun ytimestä, jotta siitä saadaan mahdollisimman kestävä.

Uunin takana oleva lahonnut puu poistetaan noin 20cm matkalta. Ensin on suunnitelmissa tehdä kohtaan korvaava paikka, niin kuin muissakin lahonpoistoissa, mutta päädytään kuitenkin vain poistamaan lahonnut puuaines ja jättää kohta muuten avonaiseksi. Näin edesautetaan palomuurin taakse jäävän tilan tuulettumista.

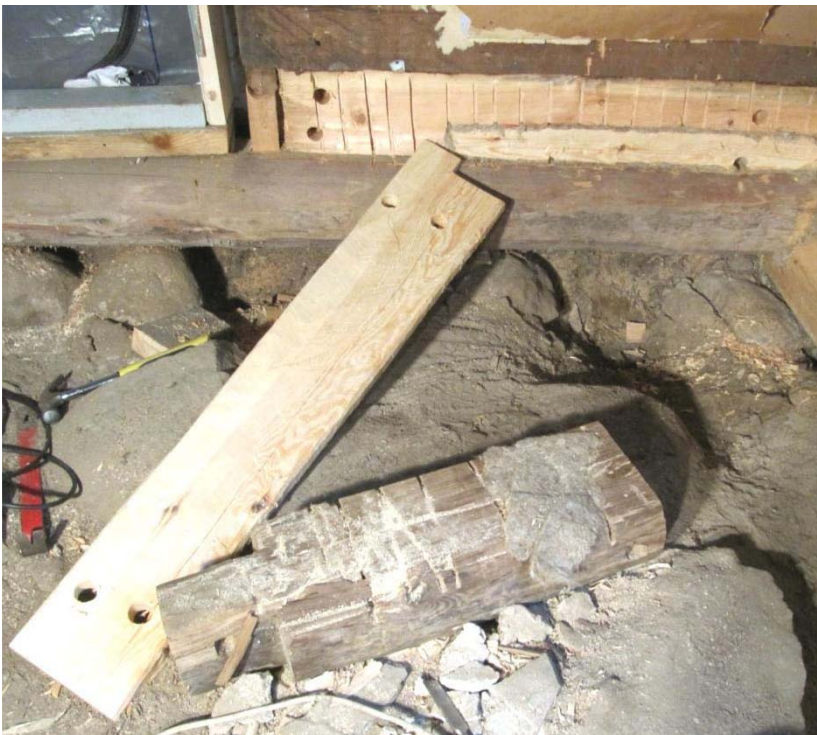
***Kuvassa näkyvillä pienempi paikka, joka tehtiin ennen päällimmäisen paikan kiinnittämistä. Vasemmalla näkyy myös karapuun ja karmin alaosan puukorjaukset. Kunniahuoneen eteläseinä, oven oikea puoli.***

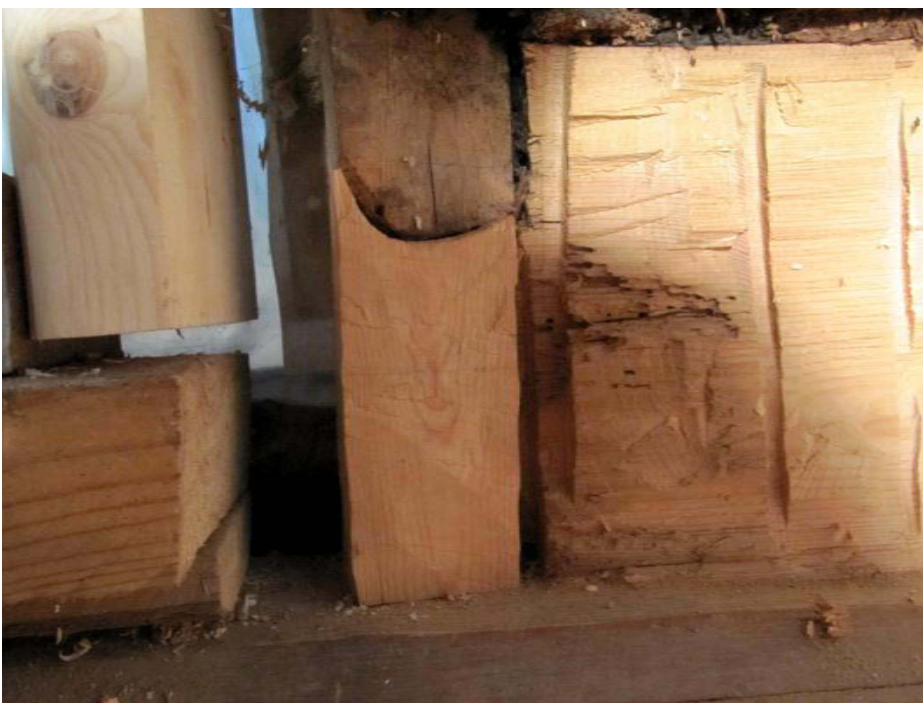
***Alimmassa kuvassa on karapuun alaosa korjattu. Kunniahuoneen eteläseinä, oven oikea puoli.***

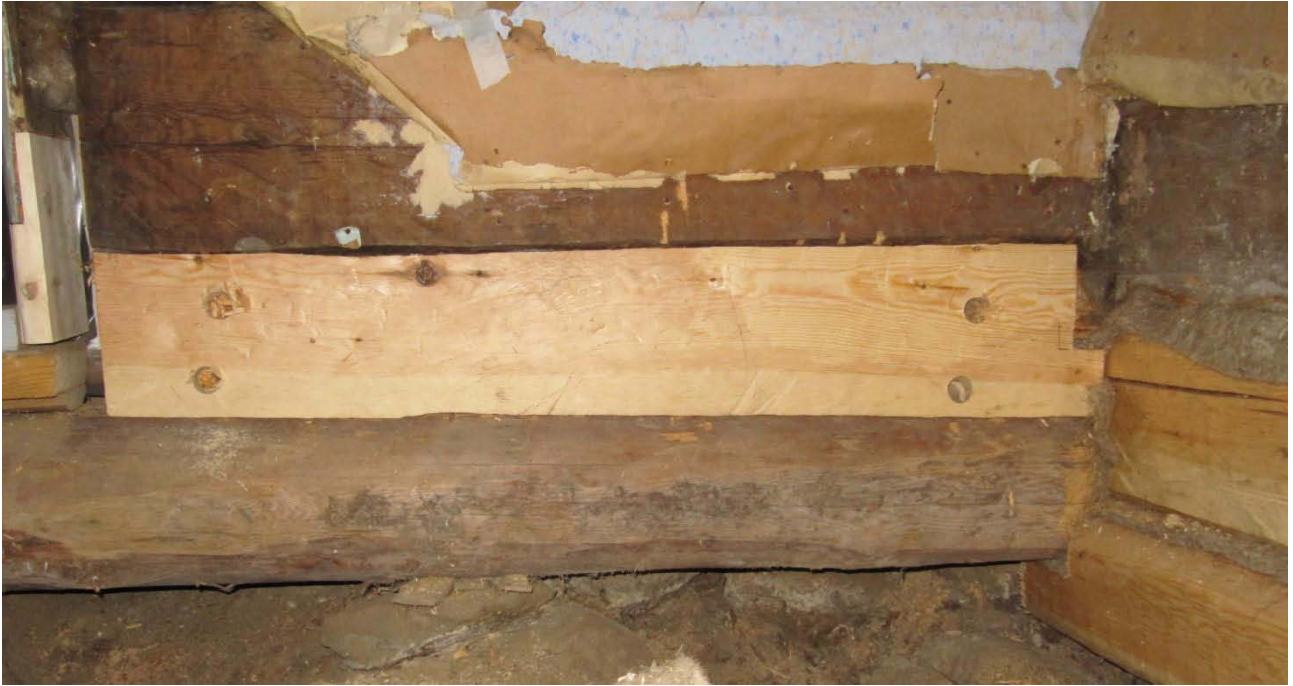
***Kuvassa toiseen hirsikertaan tehty pintapaikka. Kunniahuoneen eteläseinä, oven oikea puoli.***
