Urajärven kartanomuseo, Asikkala

Konservointi- ja restaurointityöraportti:  
Sivurakennuksen hirsityöt

Museovirasto  
Kulttuuriympäristön hoito-osasto  
Restaurointi

Sivurakennuksen hirsityöt kesä 2011

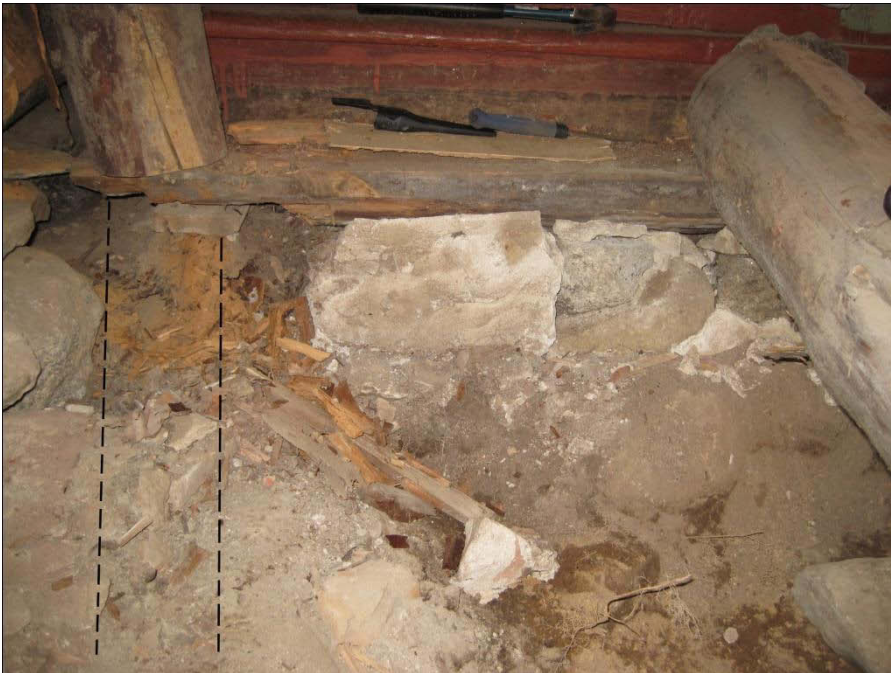
*Ylemmässä kuvassa portaikon edusta, joka on täytetty kivillä ja laastilla. Katkoviivoilla piirretyt viivat esittävät vanhaa poistettua lattiavasaa, joka korvattiin uudella. Portaan edessä olevat laastit ja ummehtunut maa-aines poistettiin tuuletuksen parantamiseksi.*

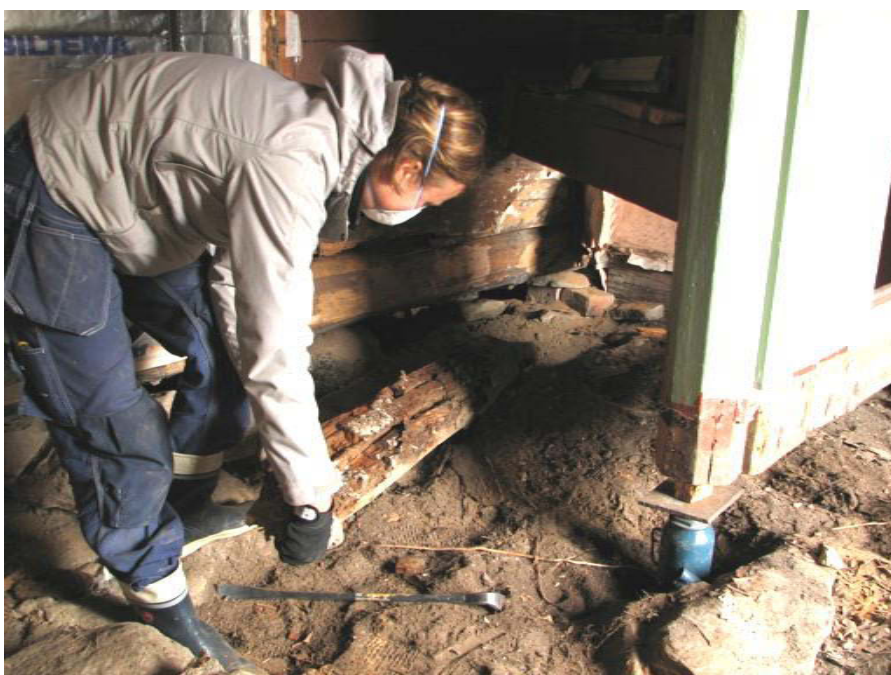
*Kuvassa portaikkoa on purettu neljän portaan verran, jotta päästiin käsiksi länsiseinän hirsivaurioihin. Kuvassa konservaattorin käsissä oleva puukappale on osa lahonnutta vanhaa lattiavasaa.*

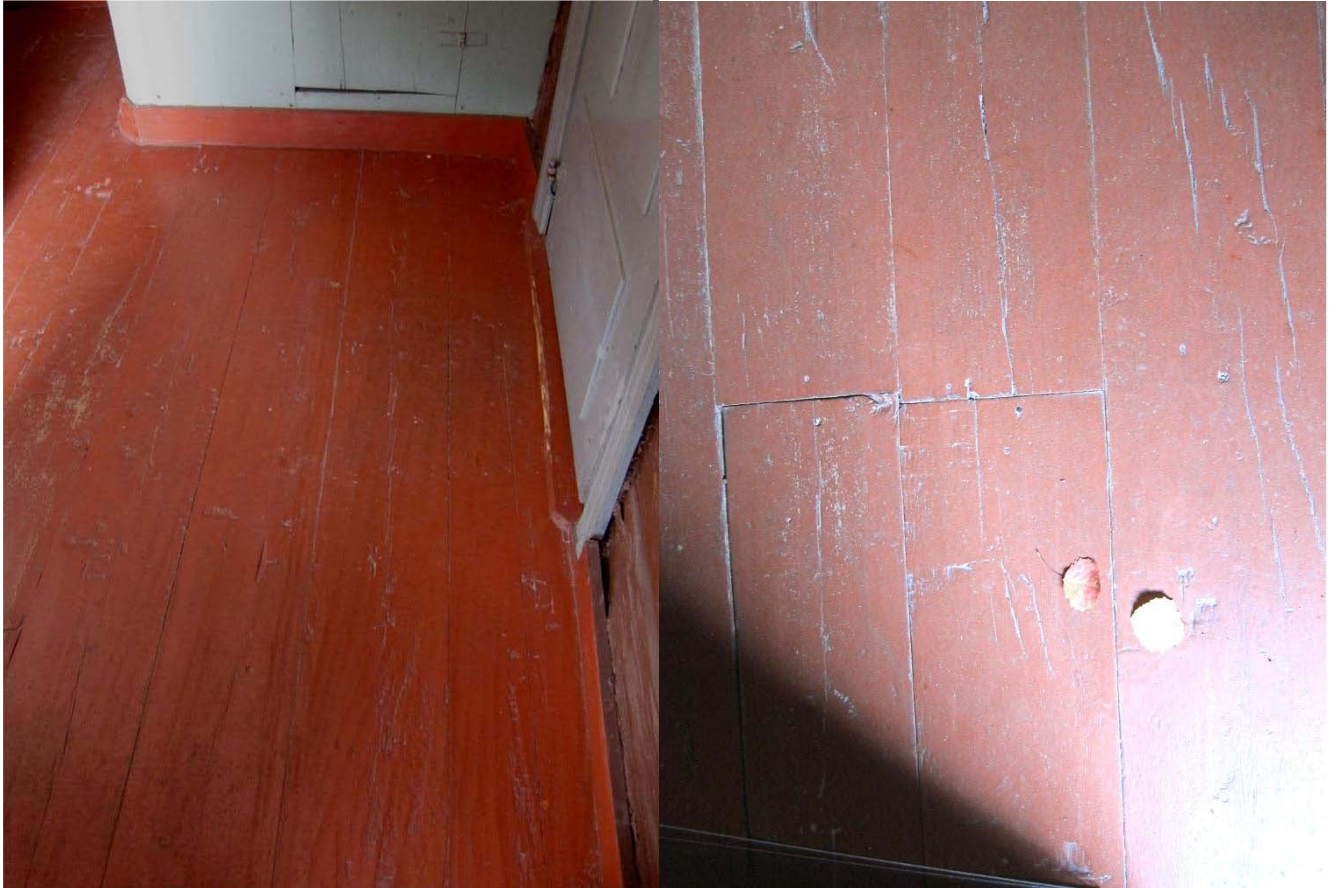
Lattialankuissa ollut punainen maali on ajoitettu 1960-luvulle ja se on tutkimuksien perusteella todettu muovisideaineiseksi maaliksi. Lisäksi maalipinta oli erittäin paksusti maalattu. Koska maalikerros oli niin myöhäiseltä ajalta, voitiin sanoa, että se ollut Heidemanien aikainen, eikä silloin myöskään heidän valitsemansa sävy. Tämän takia oli perusteltua

### ***Kuvassa on 60-luvulla maalattu muovisideaineinen maalipinta***

Hirsitöiden kunnostuksien aikana eteisen lattialankut pintakäsiteltiin. Lankuista poistettiin maali maalinpoistoaineella ja kaavittiin skrapalla puhtaaksi. Paksun kerroksen takia maalinpoistoainetta käytettiin useaan kertaan, annettiin vaikuttaa pitkään ja kaavittiin pois. Jossain lankuissa maalista tuntui jäävän vielä jäänteitä punaisesta maalista, jolloin päätettiin kokeilla vielä muita tapoja.

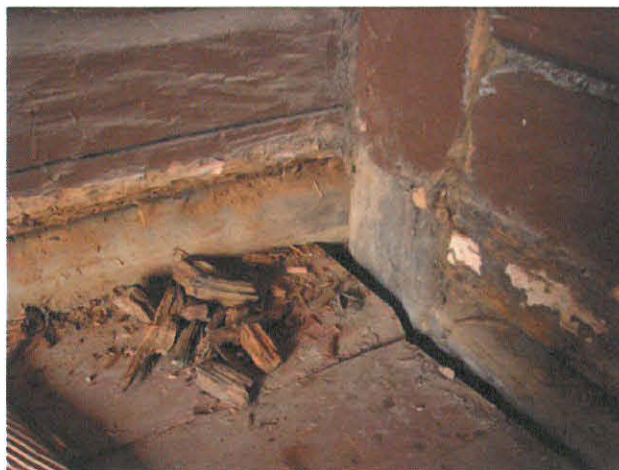
Kuva 18. Sivurakennuksen hirsivauriot alkavat paljastua eteisen lattialistojen takaa lounaisnurkassa. (J.Toivio)

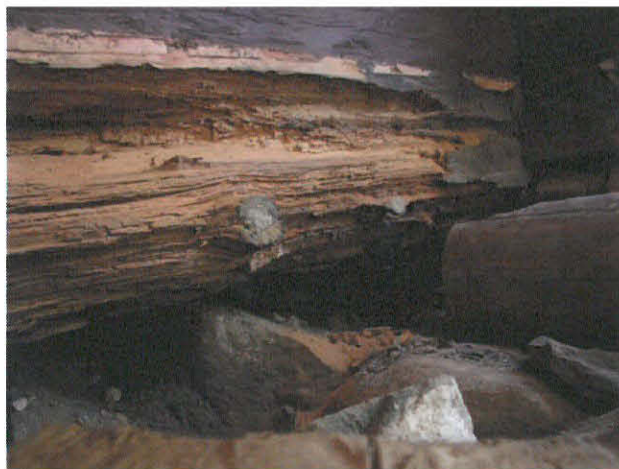
Kuva 19. Lisää eteisen hirsivaurioita löytyi koillisnurkasta. (J.Toivio)

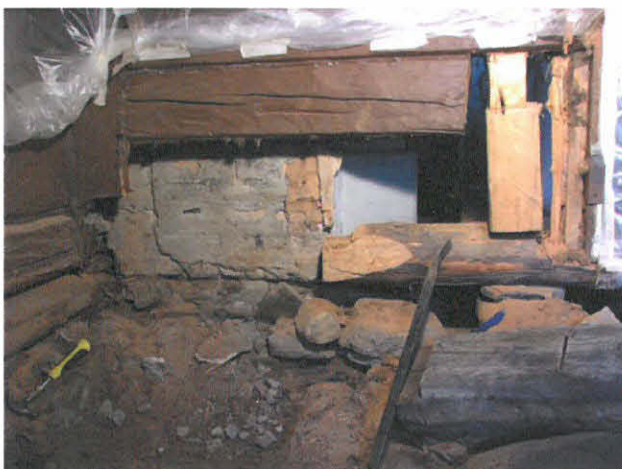
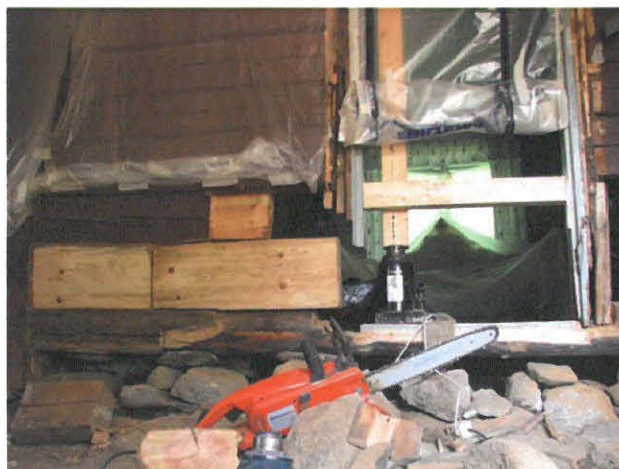
Kuvat 20 ja 21. Eteisen ja asehuoneen välisen seinän korjausta. Korjaus jouduttiin toteuttamaan pala palalta tilanahtauden vuoksi. (J.Toivio)

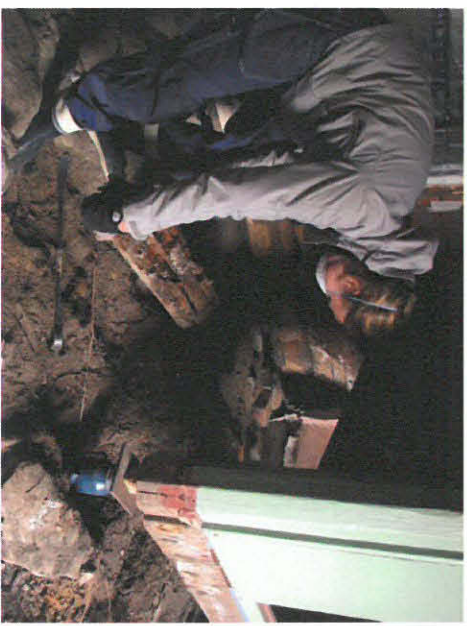
Eteisen hirsiivauriokorjausten takia portaiden lautoja jouduttiin purkamaan ja niiden alimmat laukat poistamaan kokonaan, jolloin portaiden kantapilari jäi ilmaan. Pilari tuettiin väliaikaisesti tunkilla.

Kuva 14. Eteisen porraspilari on tuettu tunkilla ja konservaattori Katarina Sommarberg poistaa viimeistä lahonnetta lattivasan osia portaiden alta. (J.Tovio)

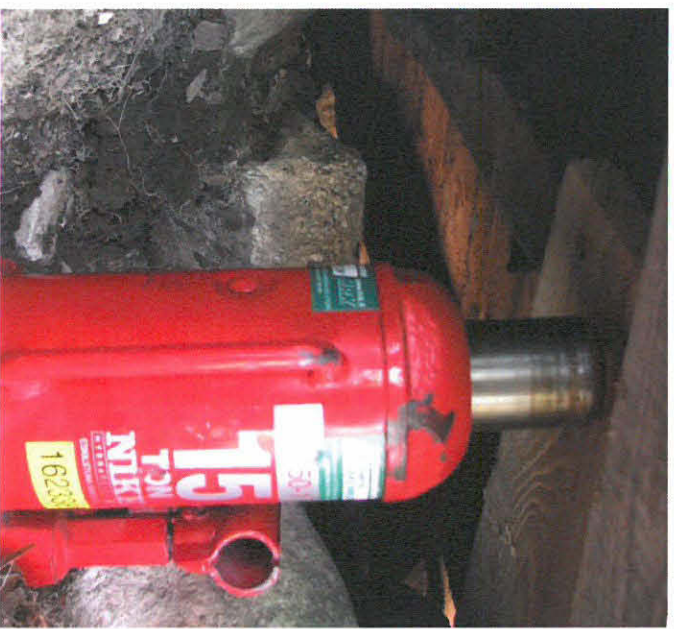
Sivurakennuksen salin lattia notkui lounais- ja kaakkoisnurkistaan ja ennen tapettikorjausten aloittamista nurkat tuettiin. Lounaisnurkassa lattiaa kohotettiin kivijalan puolelta tunkin avulla oikeaan asentoon ja kiilattiin paikoilleen.

Kuva 17. Todennäköisesti routa oli siirtänyt peruskivet pois paikoiltaan salin lattivasojen alta. Tunkin avulla uudet kivet kiilattiin vasojen alle. (J.Tovio)

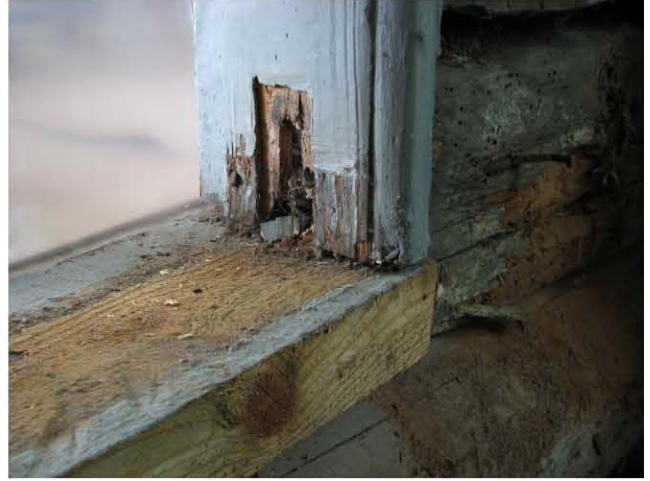
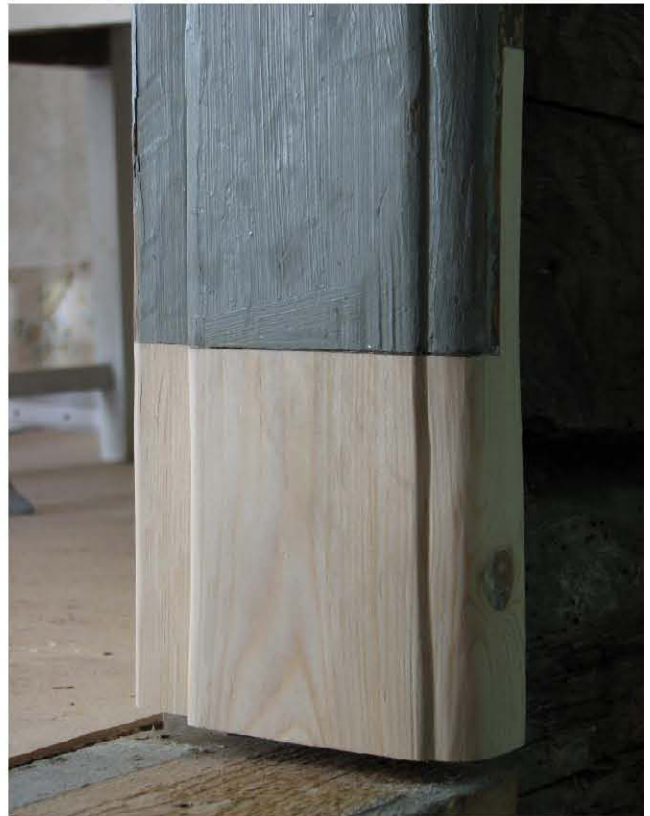
*Kuvat 5, 6, 7, 8 ja 9. Karmin alaosa korjattiin noin 15 cm matkalta. Aihio taltattiin liimauksen jälkeen lopullisiin mittoihin. Karmin toisen puolen alaosaan tehtiin pieni paikka. (J. Toivio)*

Asehuoneen ja salin välisen ovenkarmin toinen alaosa korjattiin myös ja toisen alaosaan tehtiin pieni paikka. Karmin uusi alaosa kiinnitettiin lapaliitoksella.

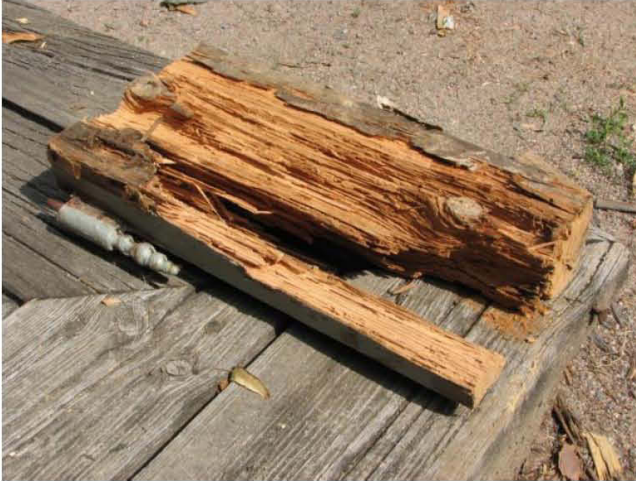
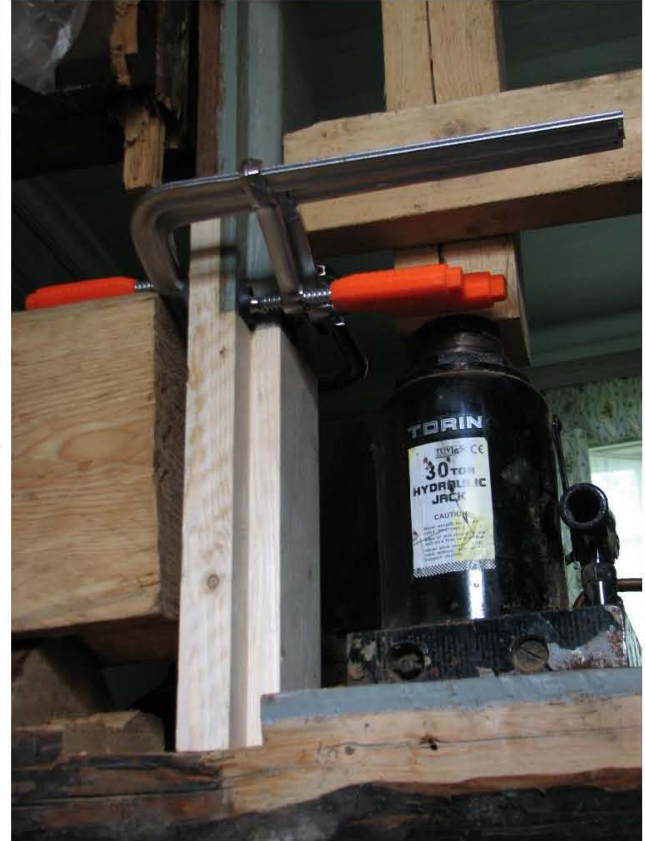
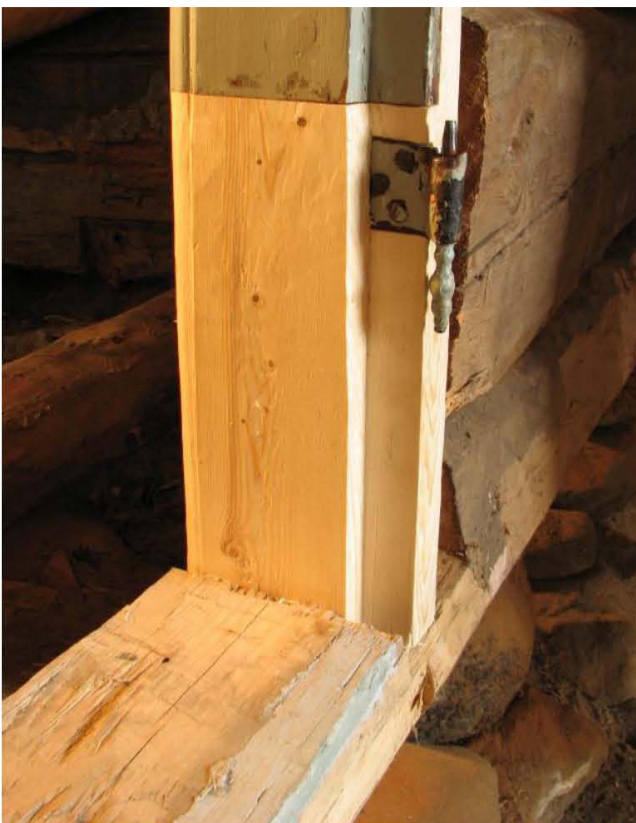
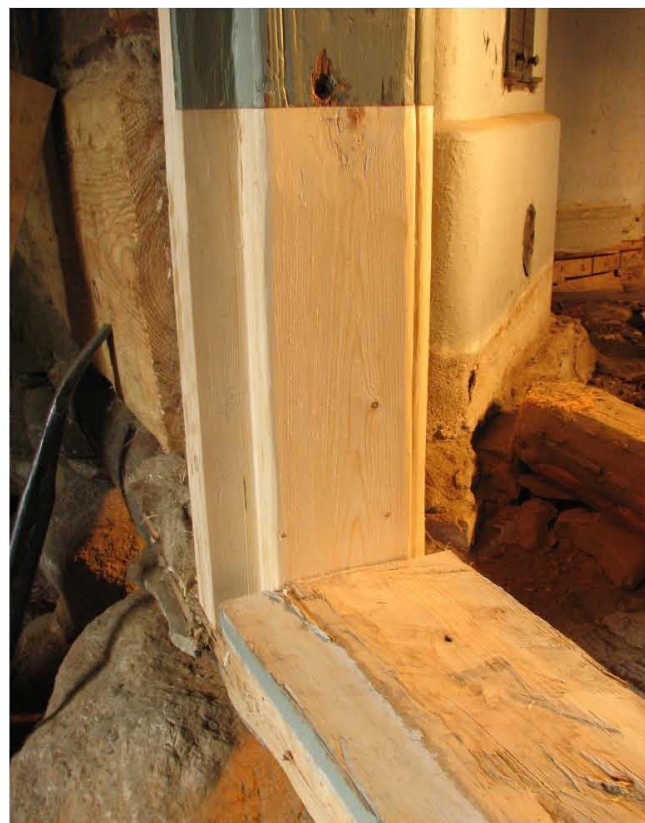
Sivurakennuksen hirsivaurioiden korjauksen yhteydessä tehtiin eteisen ja asehuoneen välisen ovenkarmien alaosien puukorjaukset. Karmien alaosat olivat noin 30 cm matkalta hyönteisten kovertamia. Korjauspaikkoihin käytettiin hyvin kuivunutta tiheäsyistä mäntyä.

Kuvat 1, 2, 3 ja 4. Hyönteisten kovertama karmien alaosa oli myös saranan läheltä vaurioitunut. Liimauksen ajaksi karmi tuettiin tunkilla (liima; kosteudenkestävä Kiilto B3). Karmien alaosien aihiot taltattiin liimauksen jälkeen ja sarana kiinnitettiin paikoilleen. (J.Toivio)
